**Volkswagen Crafter Doka Pritsche LR**  
**Auftragsnummer: 802.6603.796**

**FIN: WV1ZZZ2FZF7008353**  
**Kennzeichen: DN-VW 601**

### Sachverständige Feststellungen

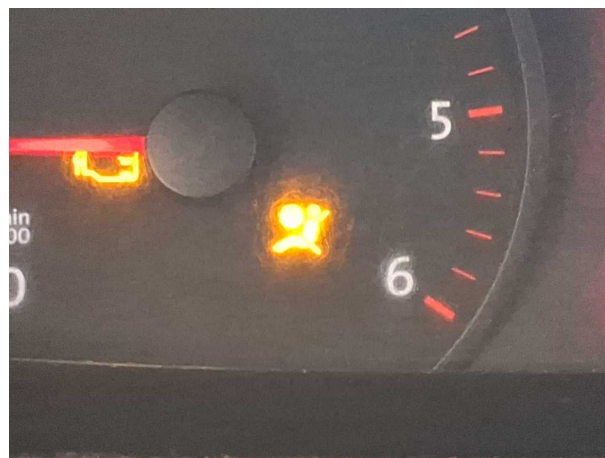
| Nr. | Bauteilgruppe | Beschreibung |
|---|---|---|
| 1 | Instrumententafel | Kontrollleuchte - leuchtet - Diagnose durchführen |

Beschädigung 1: Instrumententafel: Kontrollleuchte - leuchtet - Diagnose durchführen

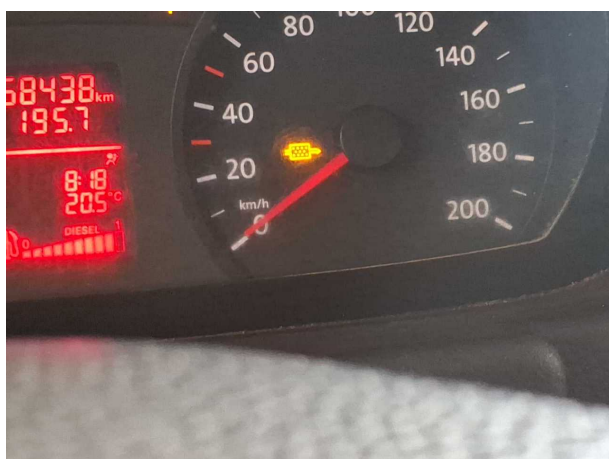
| Nr. | Bauteilgruppe | Beschreibung |
|---|---|---|
| 2 | Instrumententafel | Kontrollleuchte - leuchtet - Diagnose durchführen |

Beschädigung 2: Instrumententafel: Kontrollleuchte - leuchtet - Diagnose durchführen

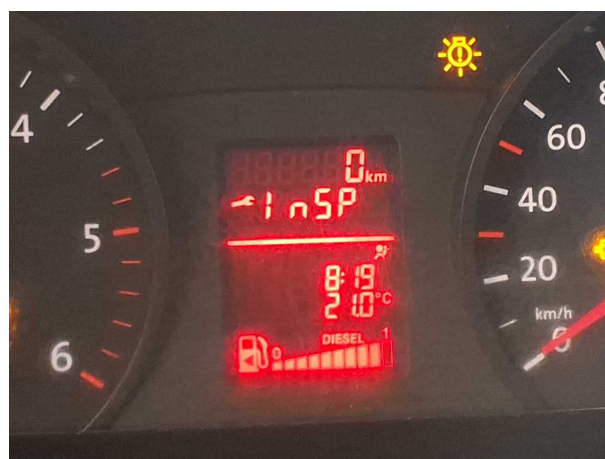
| Nr. | Bauteilgruppe | Beschreibung |
|---|---|---|
| 3 | Sonstiges | Inspektion/Wartung - fällig - durchführen |

Beschädigung 3: Sonstiges: Inspektion/Wartung - fällig - durchführen

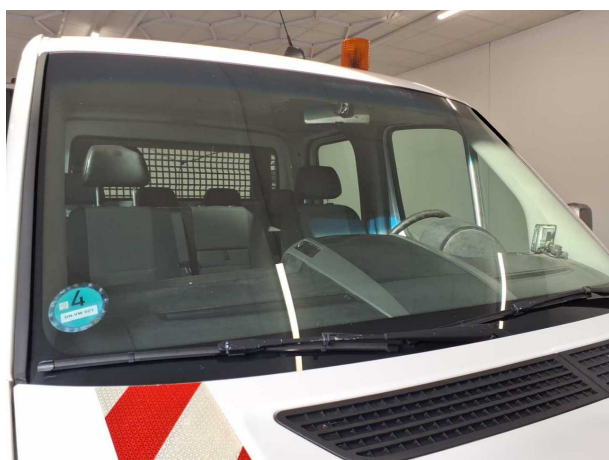
| Nr. | Bauteilgruppe | Beschreibung |
|---|---|---|
| 4 | Verglasung | Frontscheibe - gebrochen / gerissen - erneuern |

Beschädigung 4: Verglasung: Frontscheibe - gebrochen / gerissen - erneuern

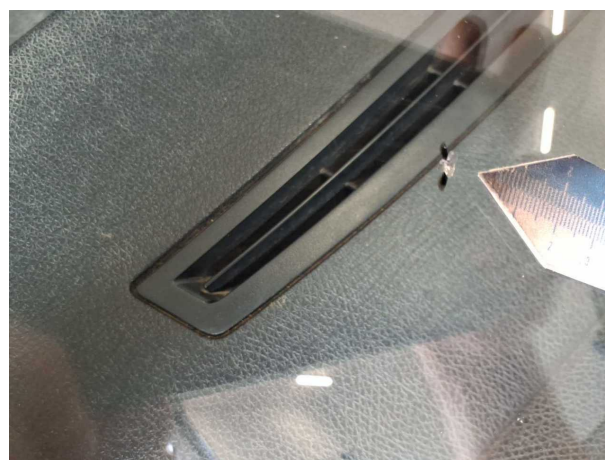
Beschädigung 4: Verglasung: Frontscheibe - gebrochen / gerissen - erneuern

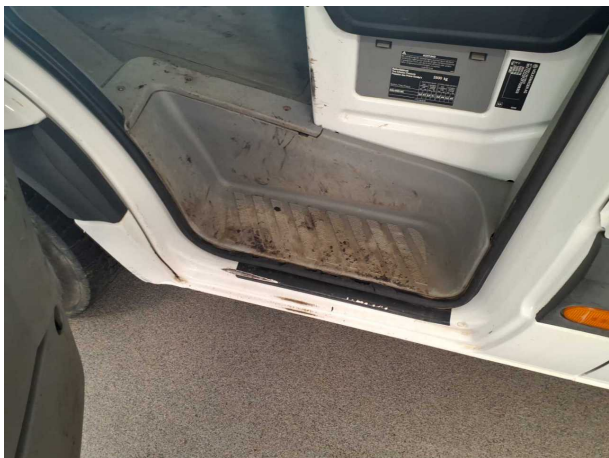
| Nr. | Bauteilgruppe | Beschreibung |
|---|---|---|
| 5 | Karosserie | Karosserie - beschädigt |

**Beschädigung 5:** Karosserie: Karosserie - beschädigt

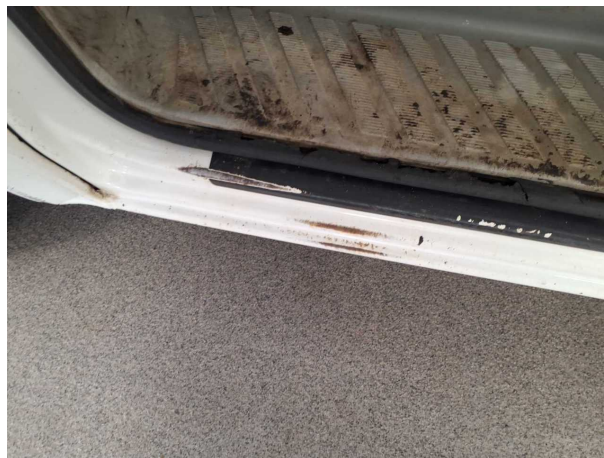
**Beschädigung 5:** Karosserie: Karosserie - beschädigt

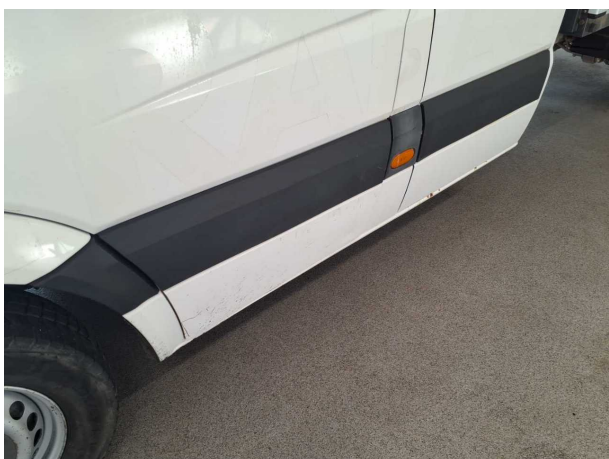
**Beschädigung 5:** Karosserie: Karosserie - beschädigt

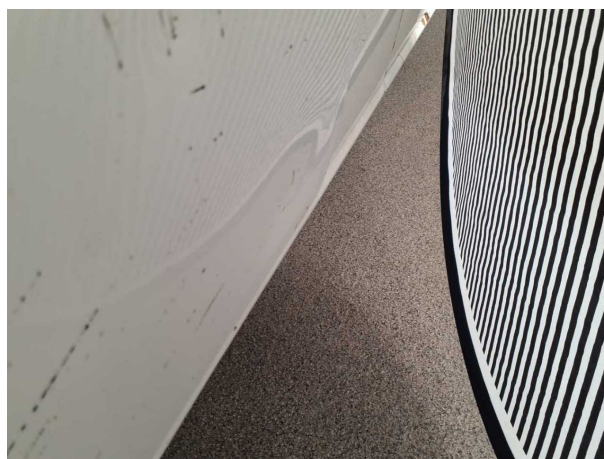
**Beschädigung 5:** Karosserie: Karosserie - beschädigt

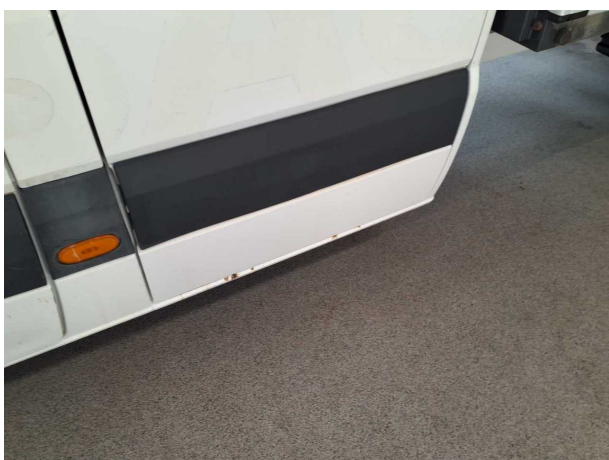
**Beschädigung 5:** Karosserie: Karosserie - beschädigt

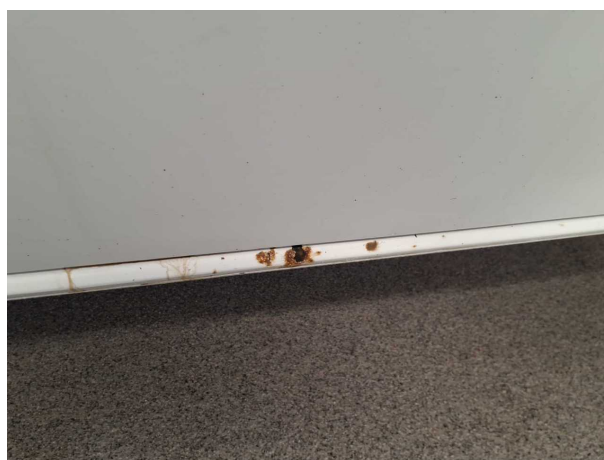
**Beschädigung 5:** Karosserie: Karosserie - beschädigt

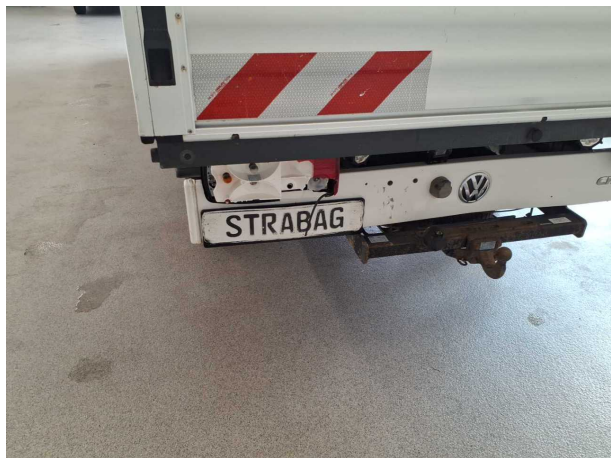
**Beschädigung 5:** Karosserie: Karosserie - beschädigt

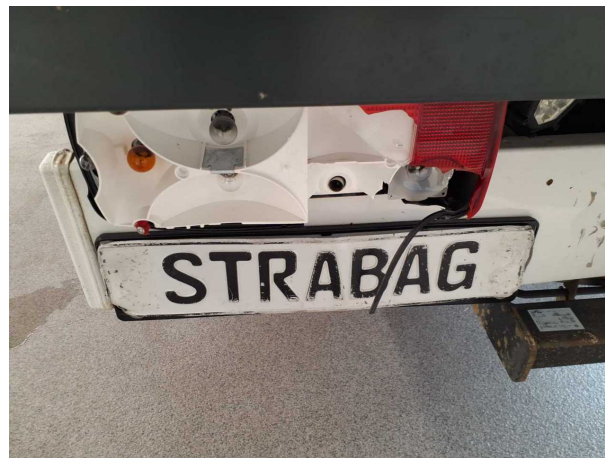
**Beschädigung 5:** Karosserie: Karosserie - beschädigt

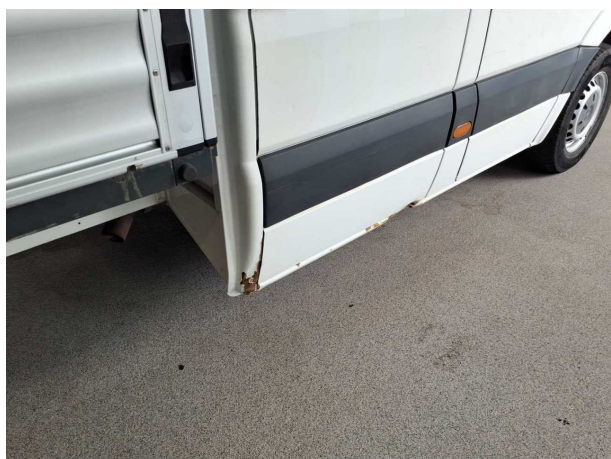
**Beschädigung 5:** Karosserie: Karosserie - beschädigt

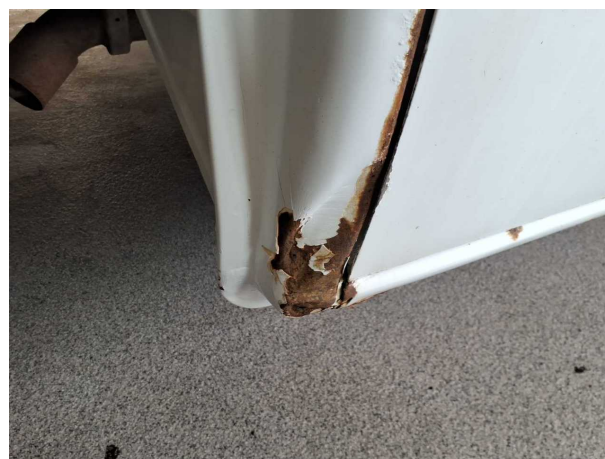
**Beschädigung 5:** Karosserie: Karosserie - beschädigt

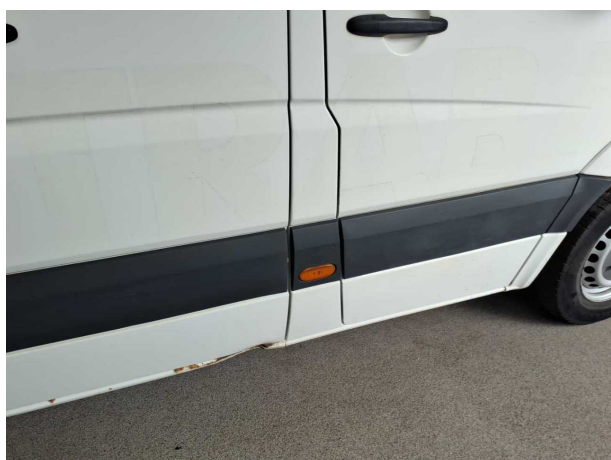
**Beschädigung 5:** Karosserie: Karosserie - beschädigt

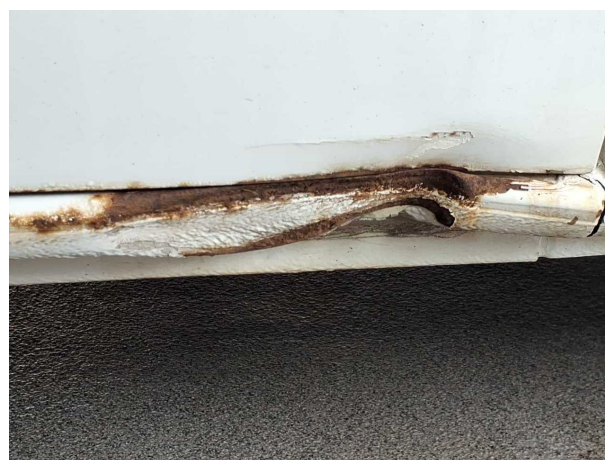
**Beschädigung 5:** Karosserie: Karosserie - beschädigt
