**Dacia DOKKER**  
**Auftragsnummer: 056.0130.350**

**FIN: UU1K6720862741182**  
**Kennzeichen: HL-BG 1920**

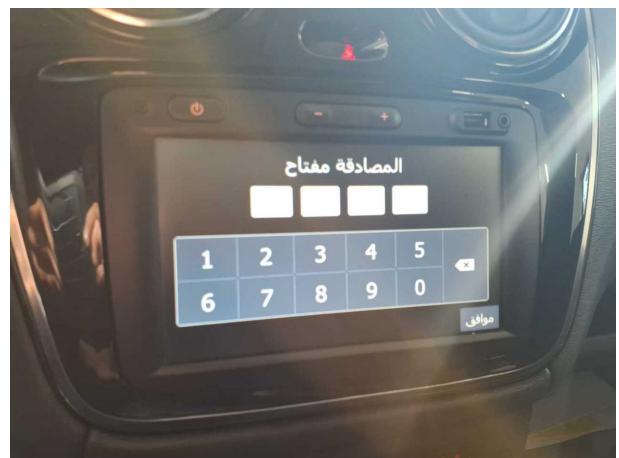
| Nr. | Bauteilgruppe | Beschreibung |
|---|---|---|
| 1 | Multimediasystem | Radio (Gesperrt) - einstellen/justieren |

Beschädigung 1: Multimediasystem: Radio (Gesperrt) - einstellen/justieren

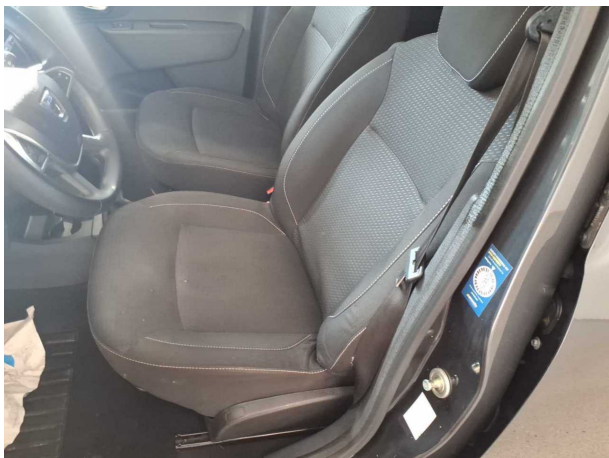
| Nr. | Bauteilgruppe | Beschreibung |
|---|---|---|
| 2 | Interieur | Innenraum - beschädigt |

**Beschädigung 2:** Interieur: Innenraum - beschädigt

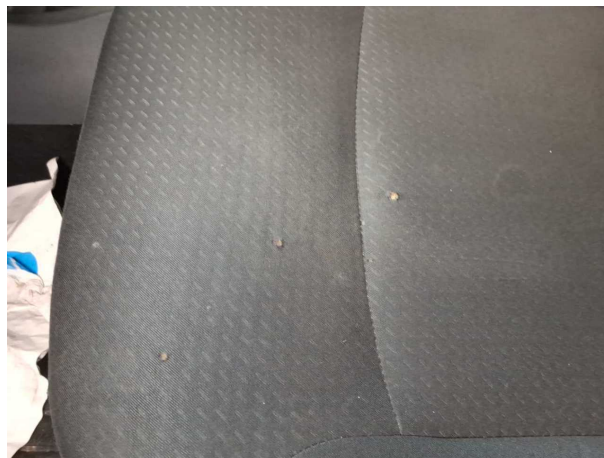
**Beschädigung 2:** Interieur: Innenraum - beschädigt

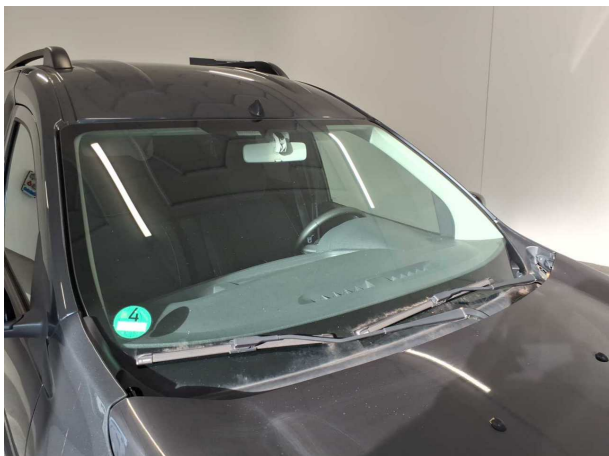
| Nr. | Bauteilgruppe | Beschreibung |
|---|---|---|
| 5 | Verglasung | Frontscheibe - gebrochen / gerissen - erneuern |

**Beschädigung 5:** Verglasung: Frontscheibe - gebrochen / gerissen - erneuern

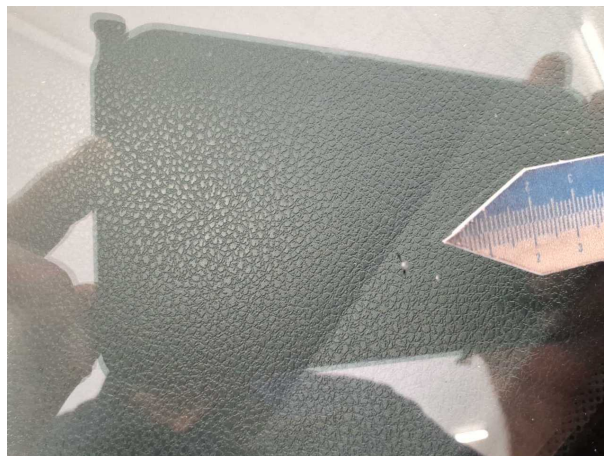
**Beschädigung 5:** Verglasung: Frontscheibe - gebrochen / gerissen - erneuern

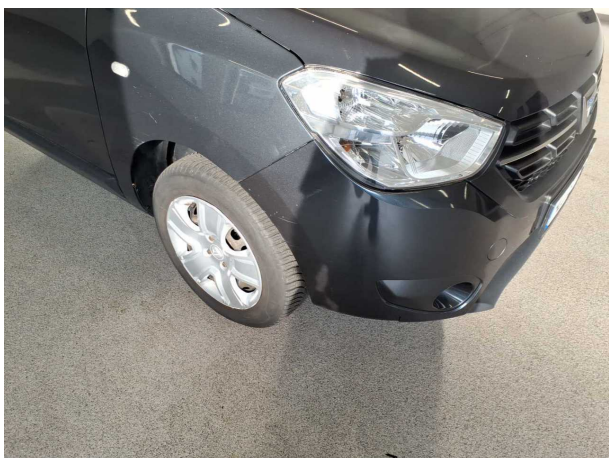
**Beschädigung 7:** Karosserie: Karosserie - beschädigt

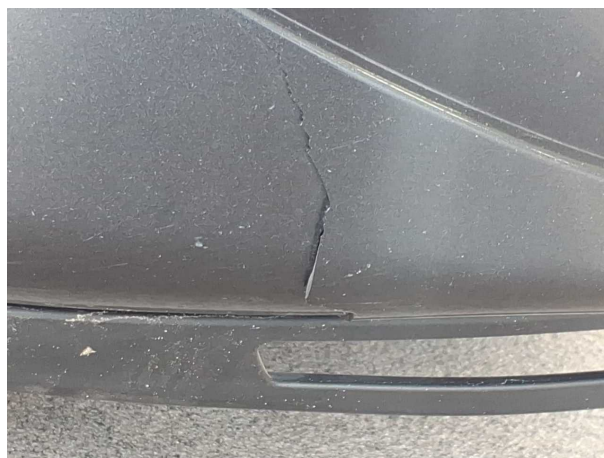
**Beschädigung 7:** Karosserie: Karosserie - beschädigt

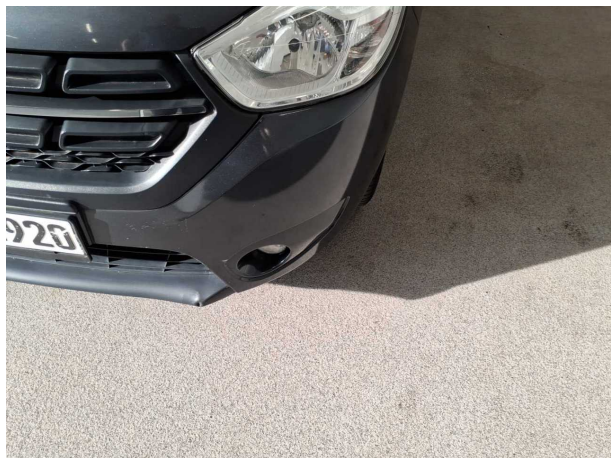
**Beschädigung 7:** Karosserie: Karosserie - beschädigt

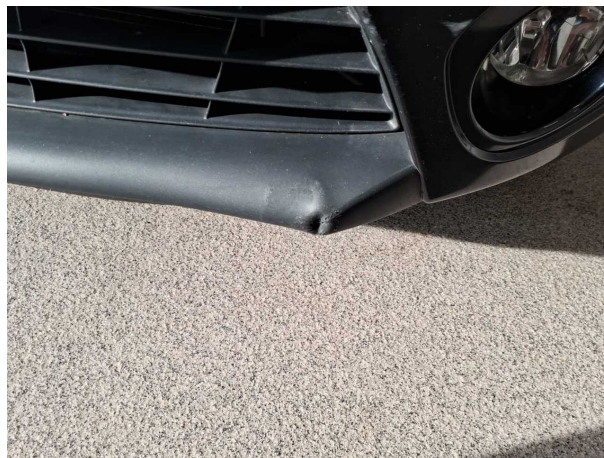
**Beschädigung 7:** Karosserie: Karosserie - beschädigt

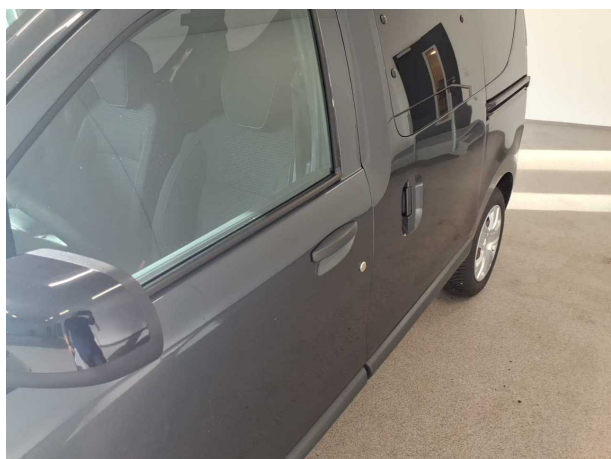
**Beschädigung 7:** Karosserie: Karosserie - beschädigt

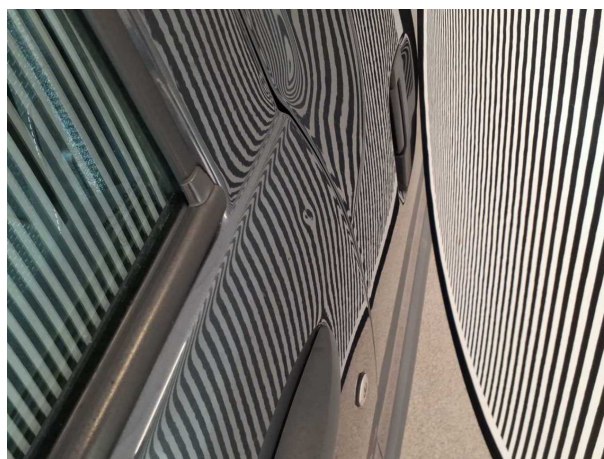
**Beschädigung 7:** Karosserie: Karosserie - beschädigt

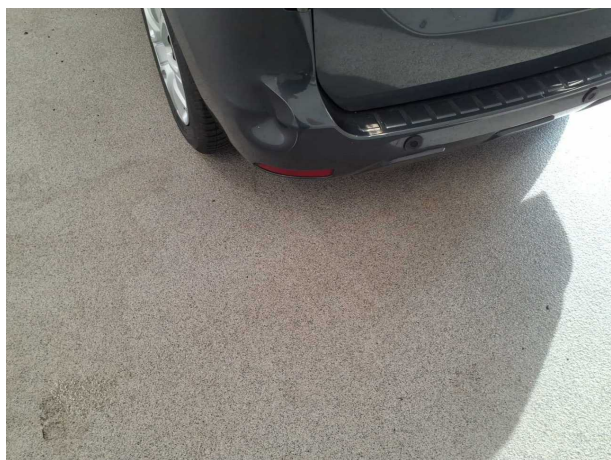
**Beschädigung 7:** Karosserie: Karosserie - beschädigt

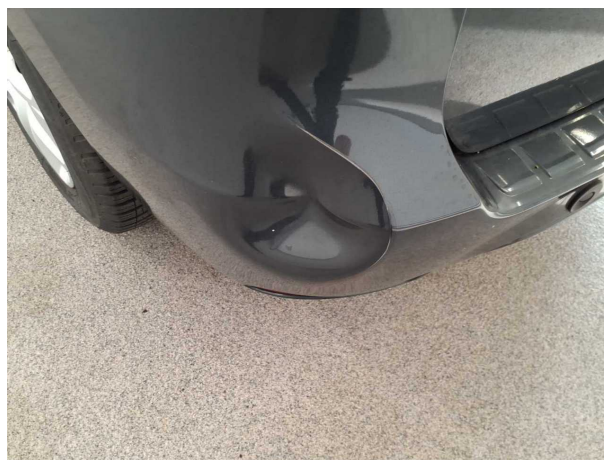
**Beschädigung 7:** Karosserie: Karosserie - beschädigt

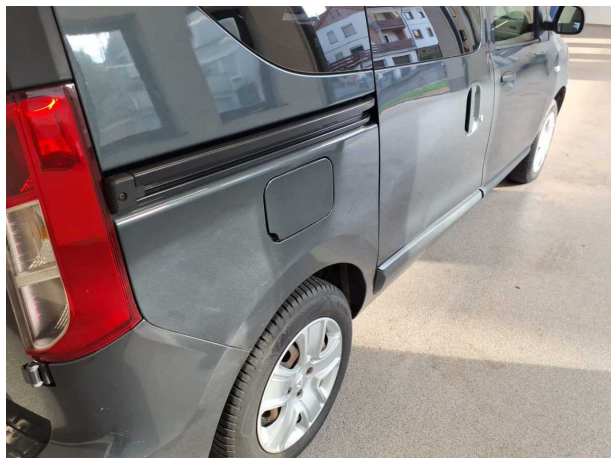
**Beschädigung 7:** Karosserie: Karosserie - beschädigt

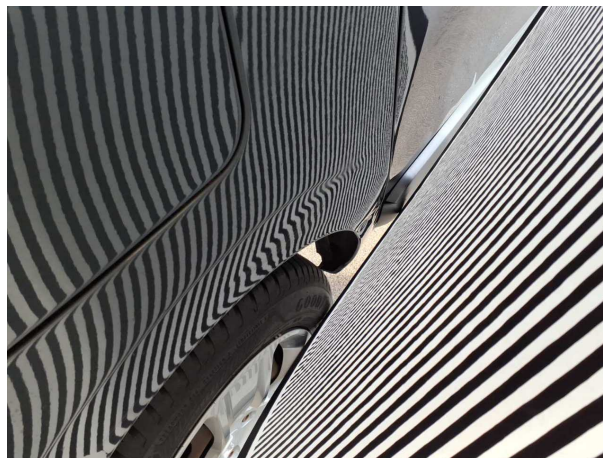
**Beschädigung 7:** Karosserie: Karosserie - beschädigt

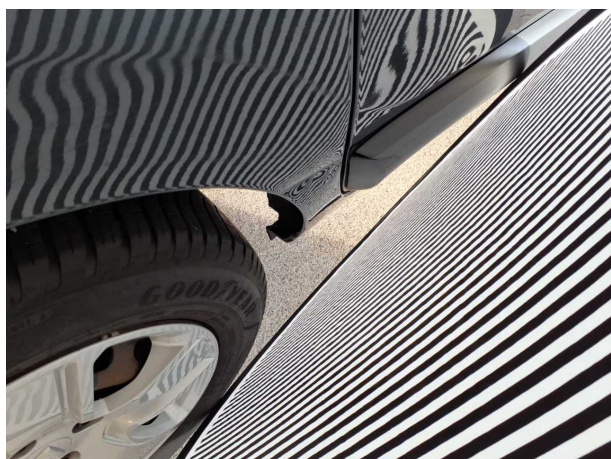
**Beschädigung 7:** Karosserie: Karosserie - beschädigt

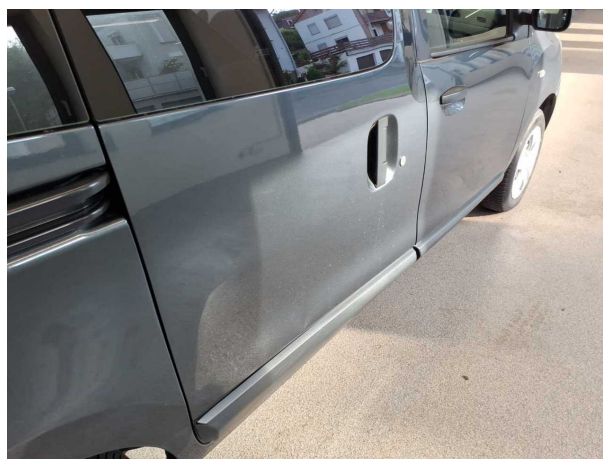
**Beschädigung 7:** Karosserie: Karosserie - beschädigt

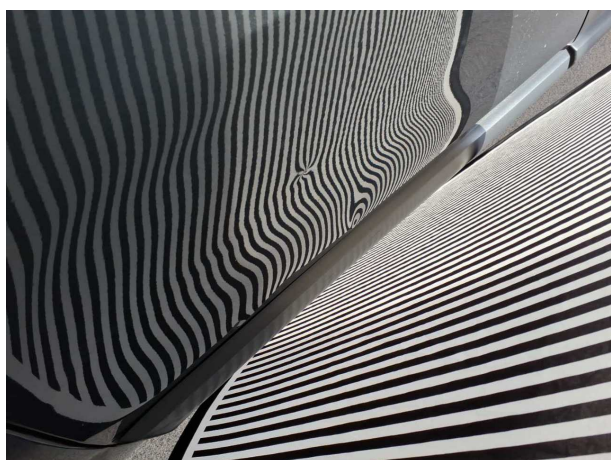
**Beschädigung 7:** Karosserie: Karosserie - beschädigt
