**Volkswagen CRAFTER Doka Kasten**  
**Auftragsnummer: 650.0034.789**

**FIN: WV1ZZZSYZK9002242**  
**Kennzeichen: S-EZ 1335**

## Sachverständige Feststellungen

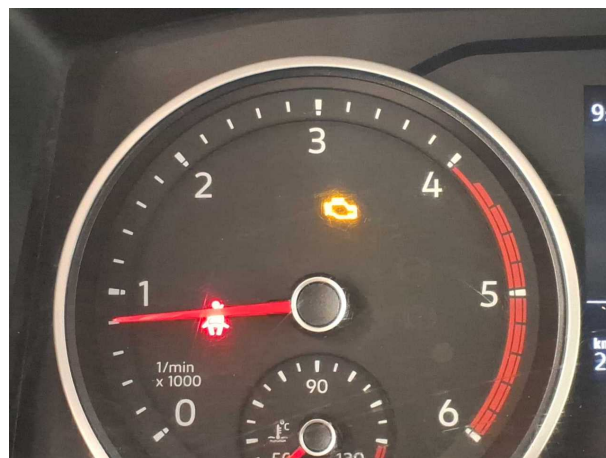
| Nr. | Bauteilgruppe | Beschreibung |
|---|---|---|
| 1 | Instrumententafel | Kontrollleuchte - leuchtet - Diagnose durchführen |

Beschädigung 1: Instrumententafel: Kontrollleuchte - leuchtet - Diagnose durchführen

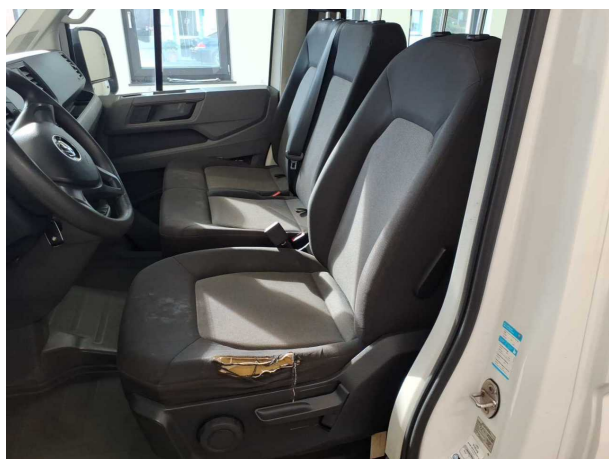
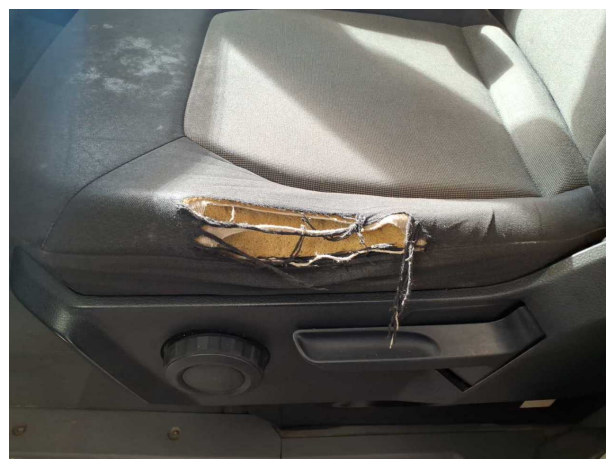
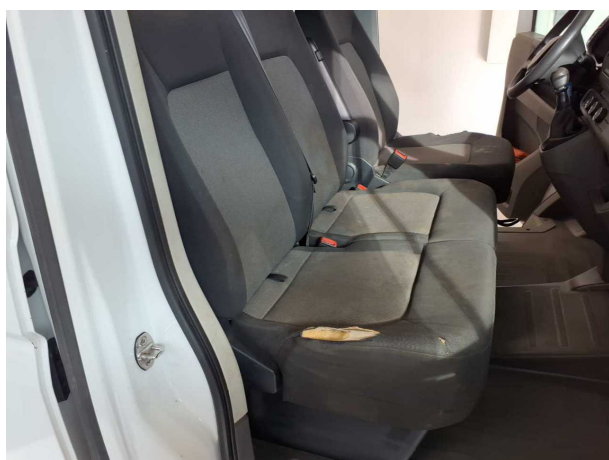
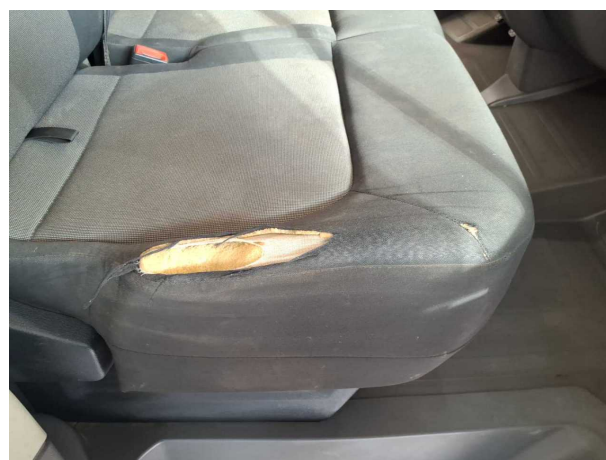
| Nr. | Bauteilgruppe | Beschreibung |
|---|---|---|
| 3 | Interieur | Innenraum - beschädigt |

Beschädigung 3: Interieur: Innenraum - beschädigt

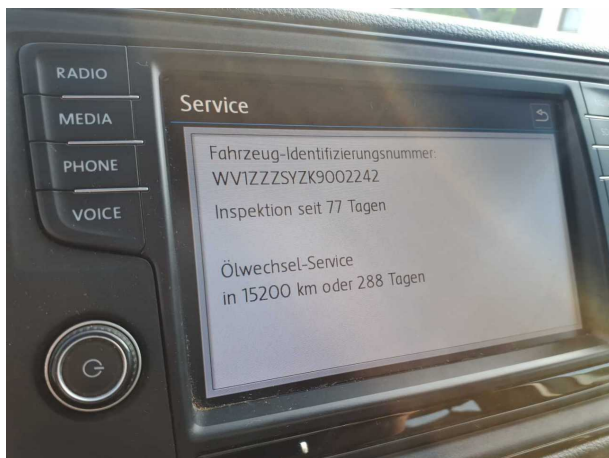
| Nr. | Bauteilgruppe | Beschreibung |
|---|---|---|
| 4 | Sonstiges | Inspektion/Wartung - fällig - durchführen |

**Beschädigung 4:** Sonstiges: Inspektion/Wartung - fällig - durchführen

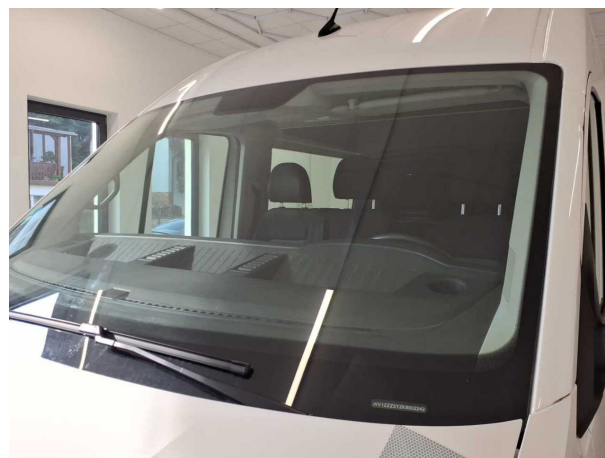
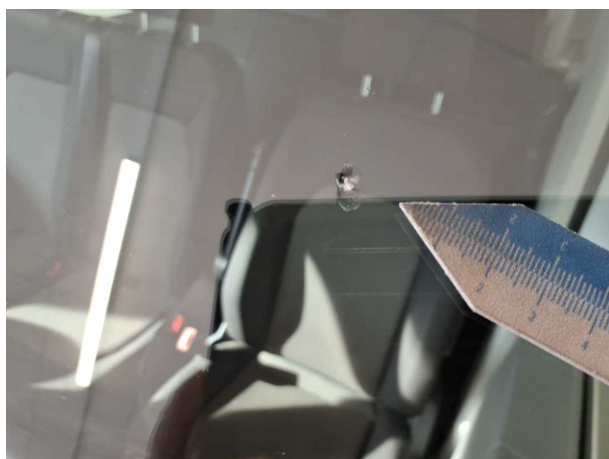
| Nr. | Bauteilgruppe | Beschreibung |
|---|---|---|
| 5 | Verglasung | Frontscheibe - gebrochen / gerissen - erneuern |

**Beschädigung 5:** Verglasung: Frontscheibe - gebrochen / gerissen - erneuern

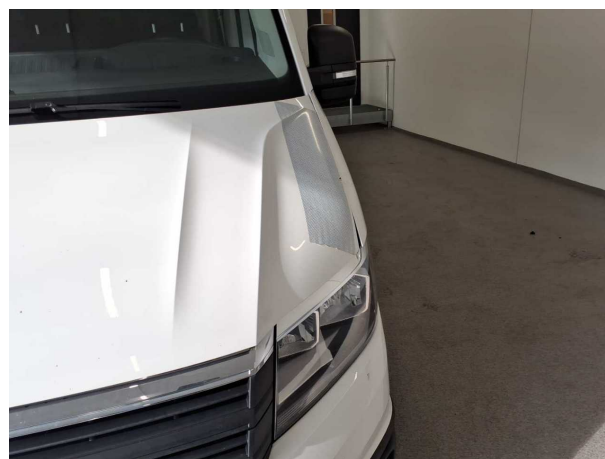
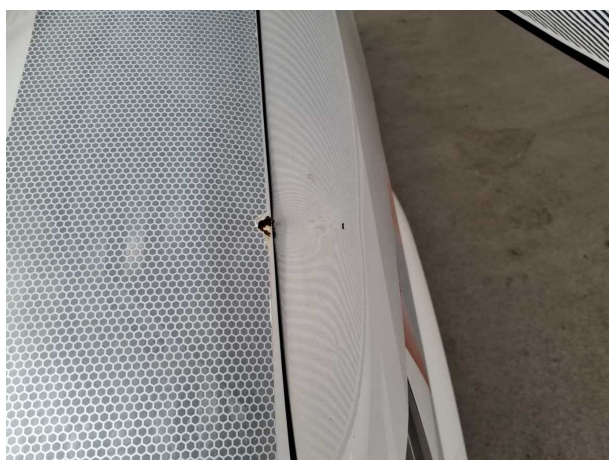
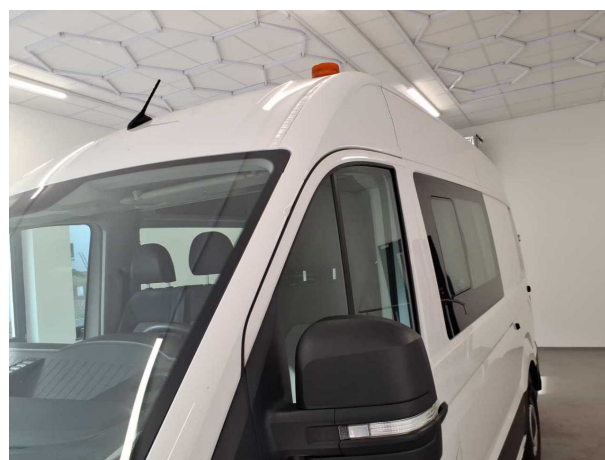
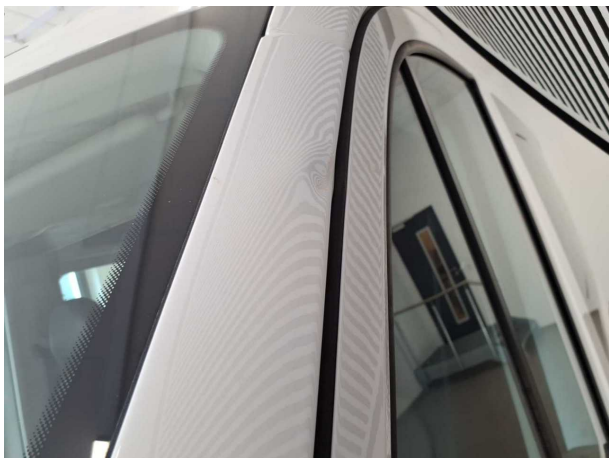
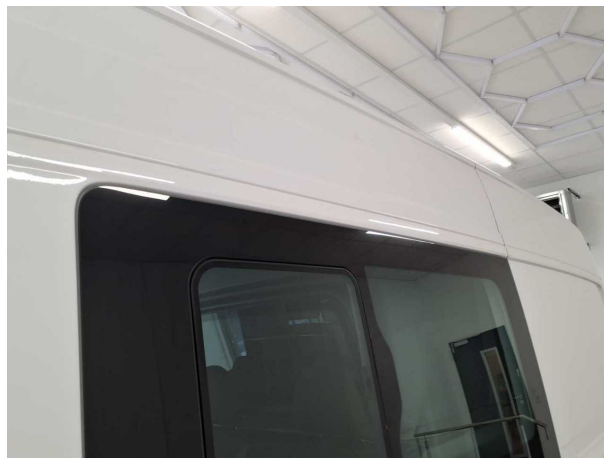
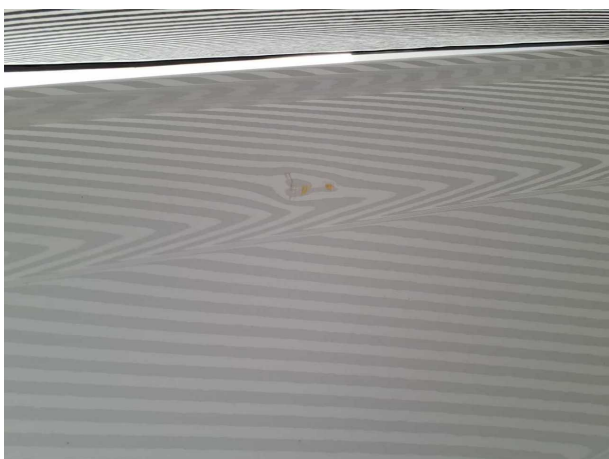
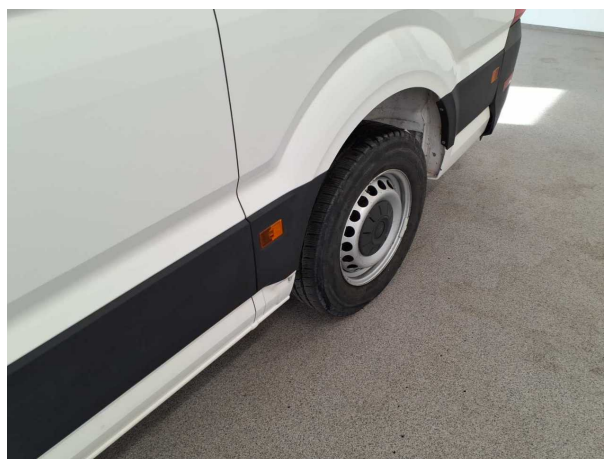
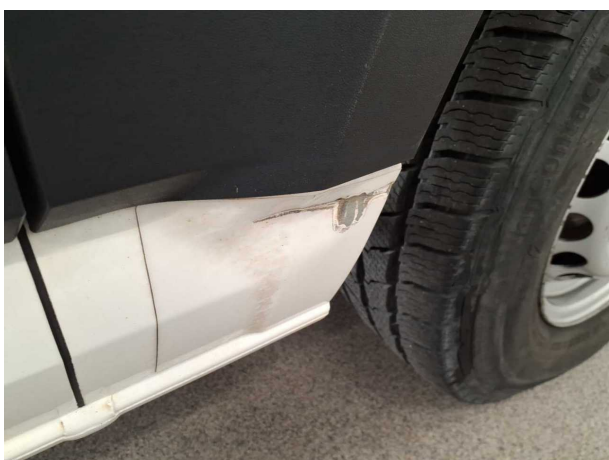
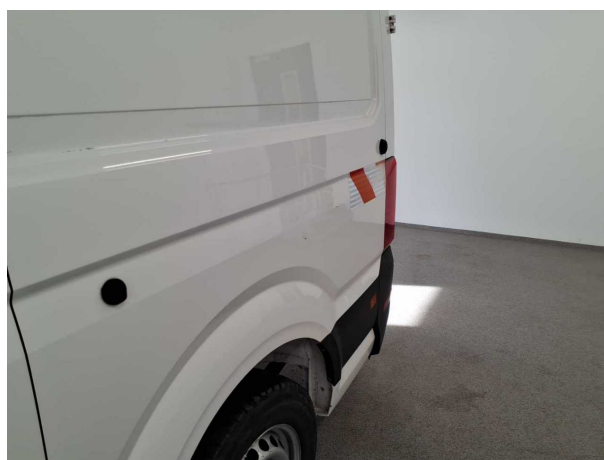
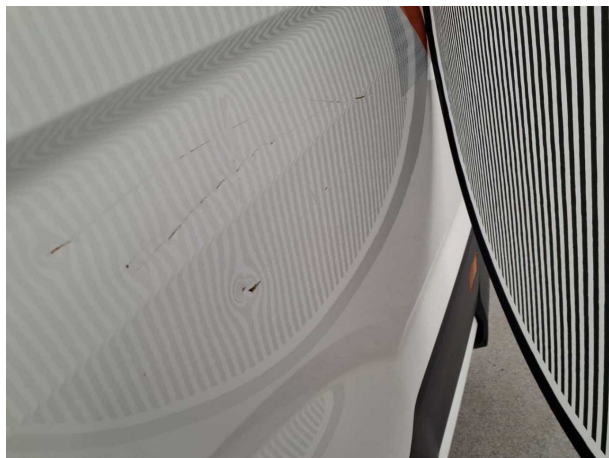
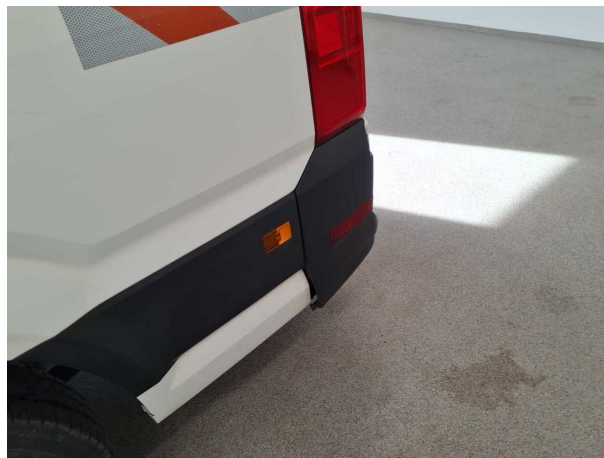
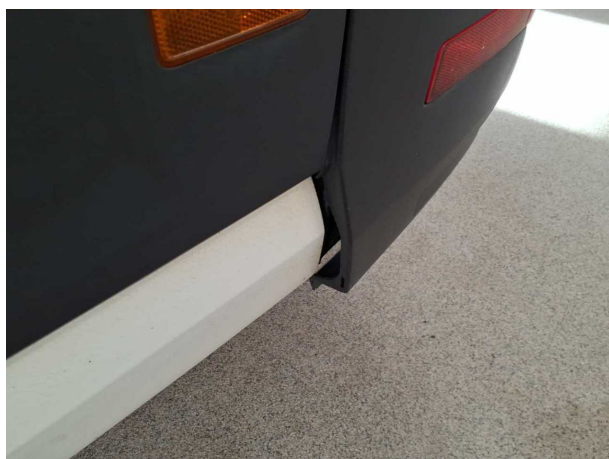
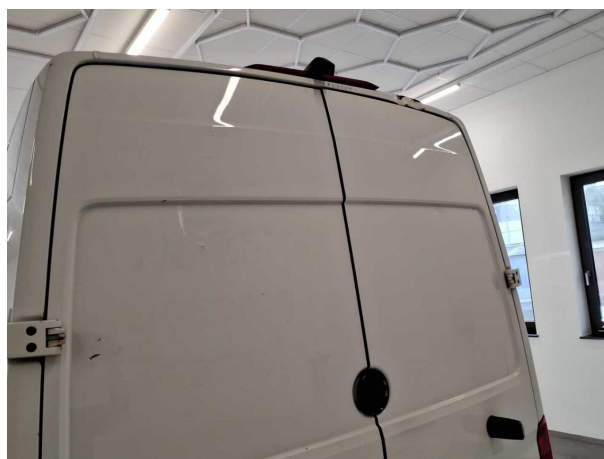
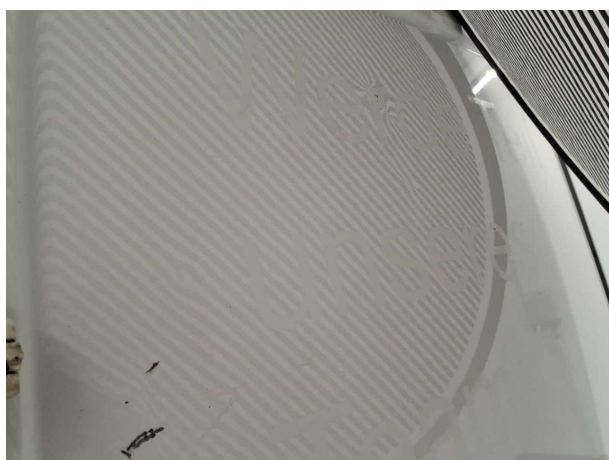
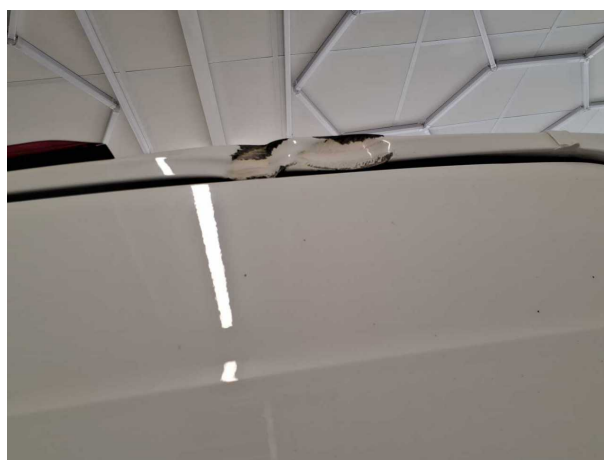
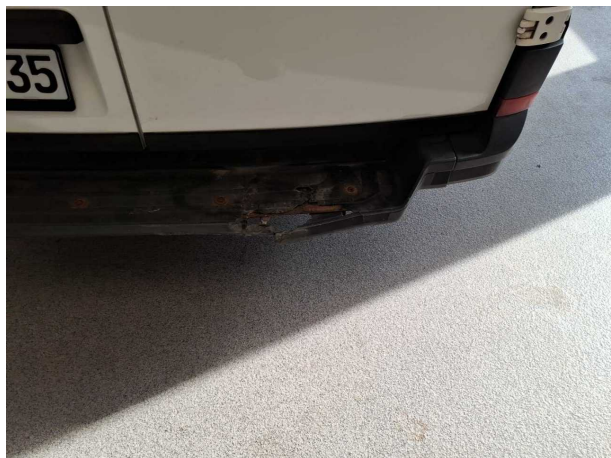
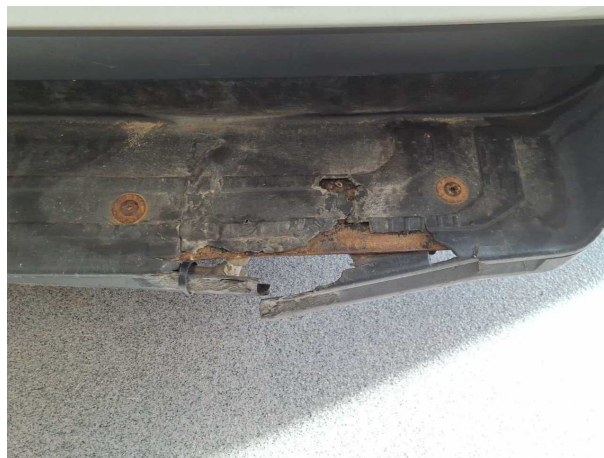
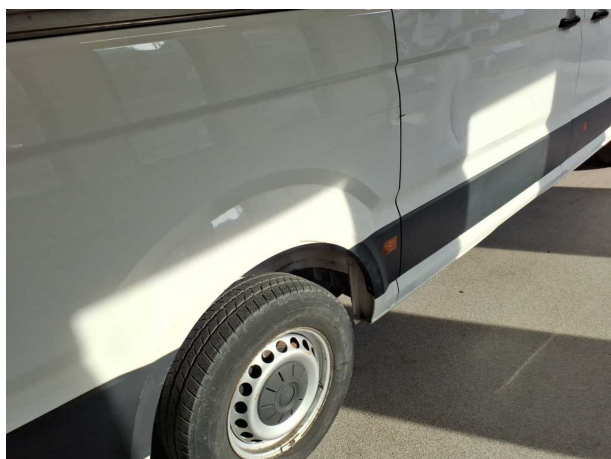
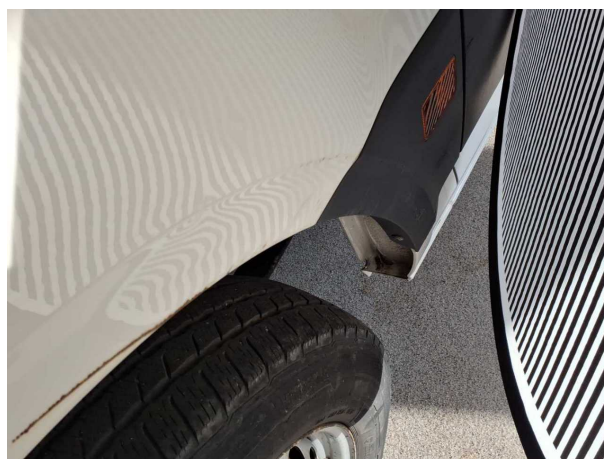
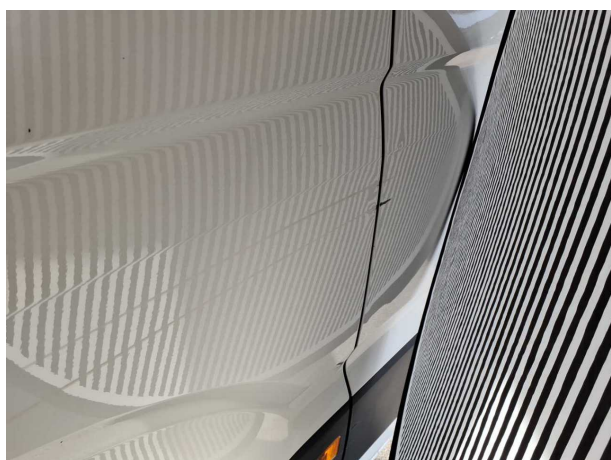
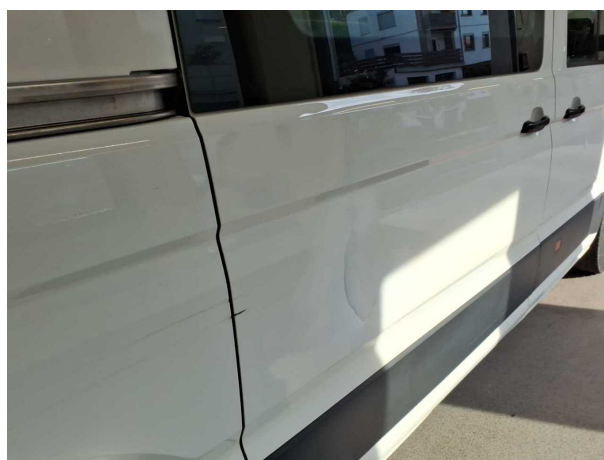
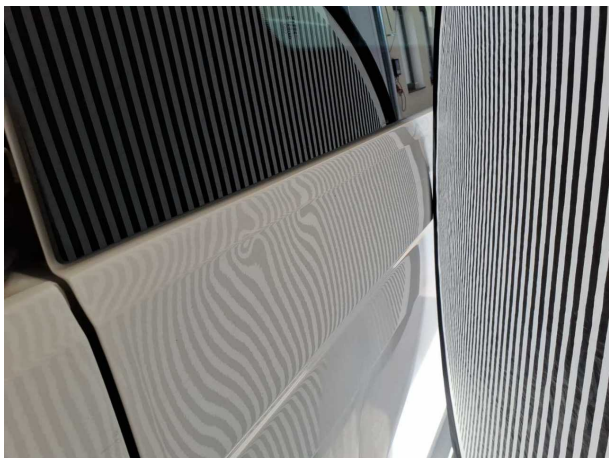
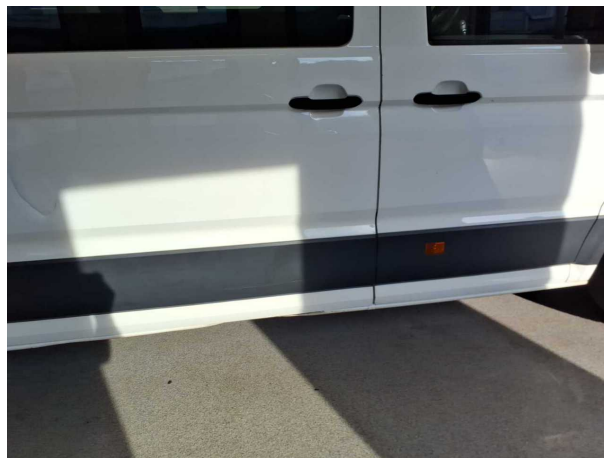
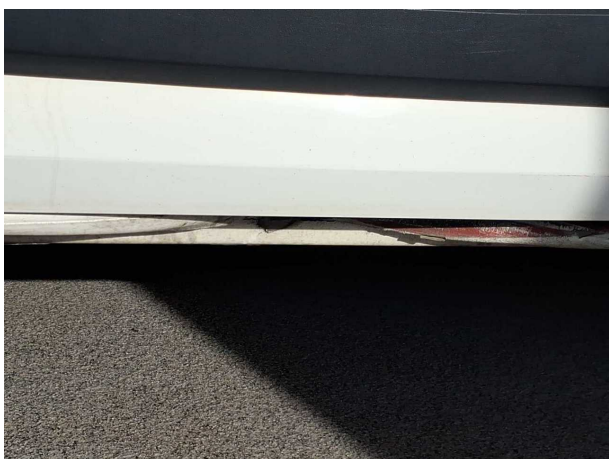
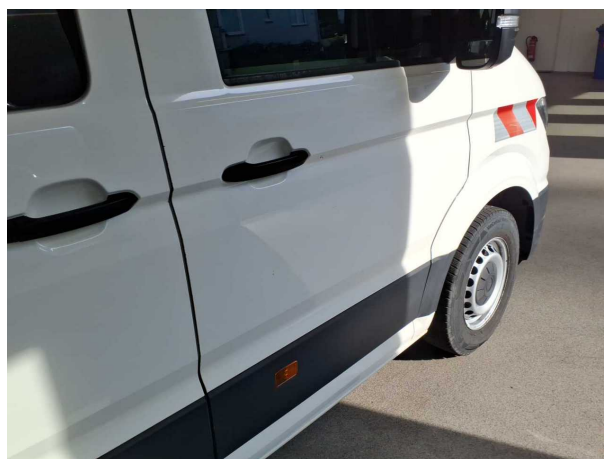
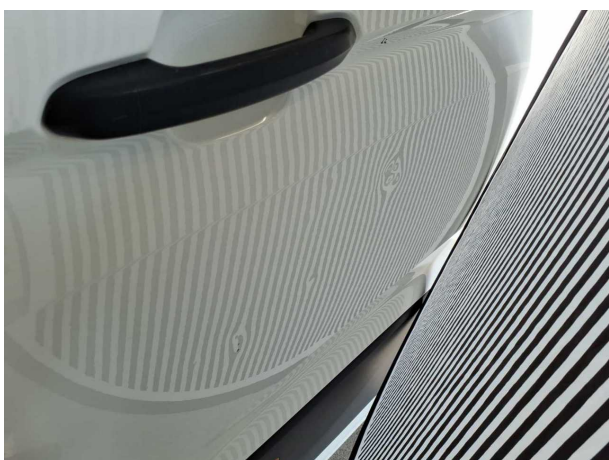
| Sonstiges | Reparierter Unfallschaden,<br><br>Mehrkosten möglich. |

| Nr. | Bauteilgruppe | Beschreibung |
|---|---|---|
| 6 | Karosserie | Karosserie - beschädigt |

**Beschädigung 6:** Karosserie: Karosserie - beschädigt
