**Dacia DOKKER**  
**Auftragsnummer: 056.0130.347**

**FIN: UU1K6720062741208**  
**Kennzeichen: HL-BG 1938**

#### Fahrzeugdaten

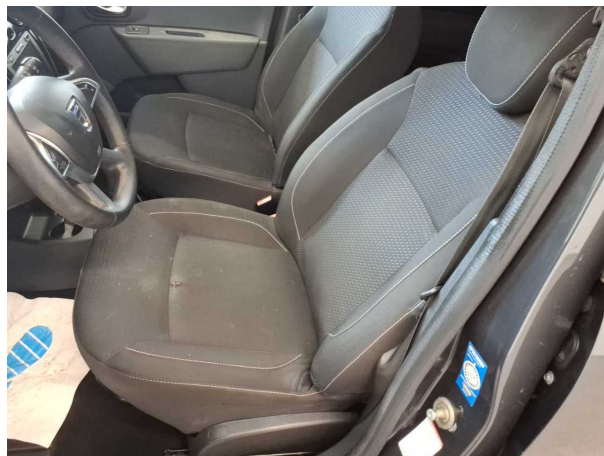
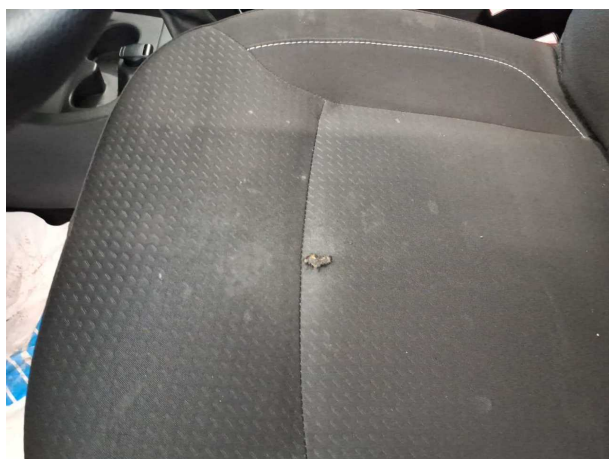
| Nr. | Bauteilgruppe | Beschreibung |
|---|---|---|
| 2 | Interieur | Innenraum - beschädigt |

Beschädigung 2: Interieur: Innenraum - beschädigt

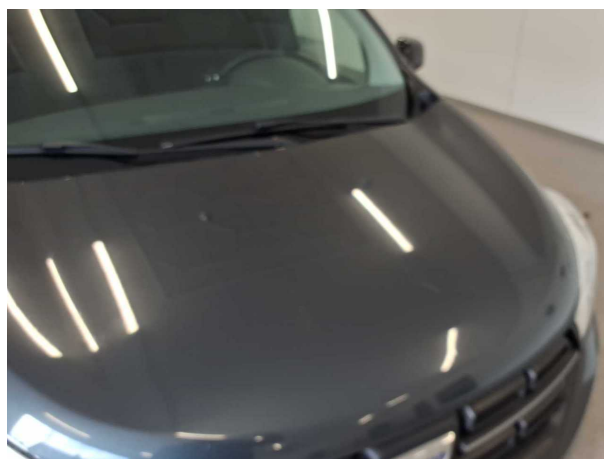
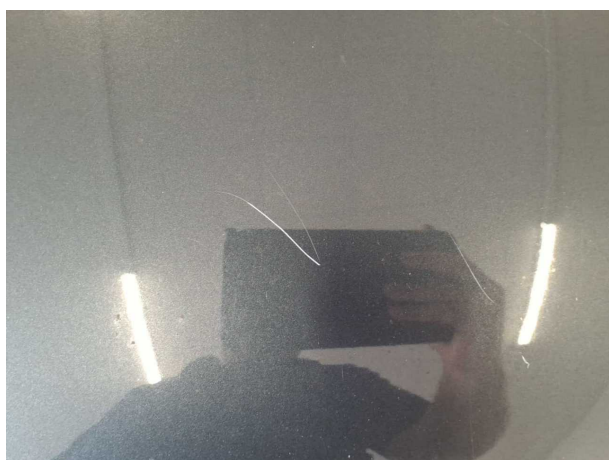
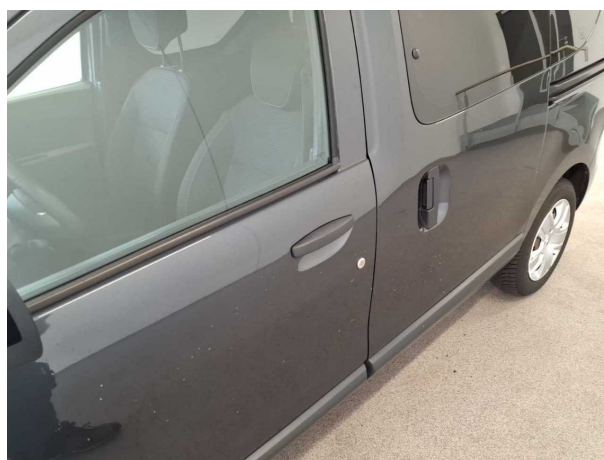
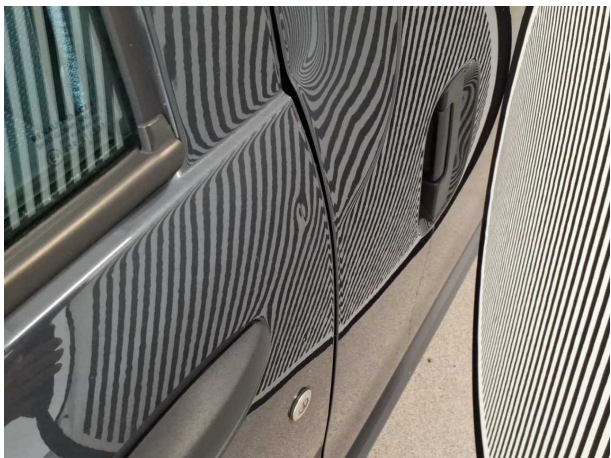
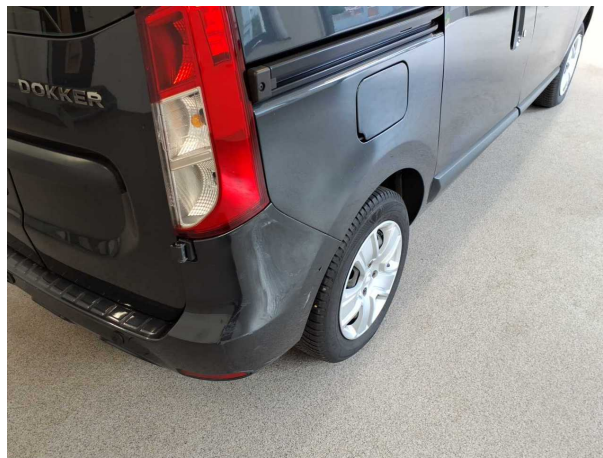
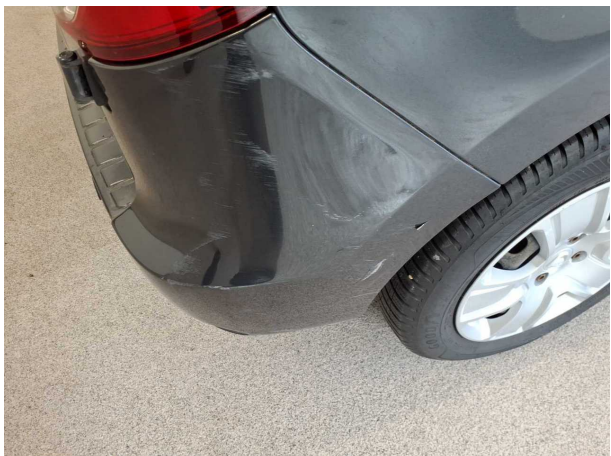
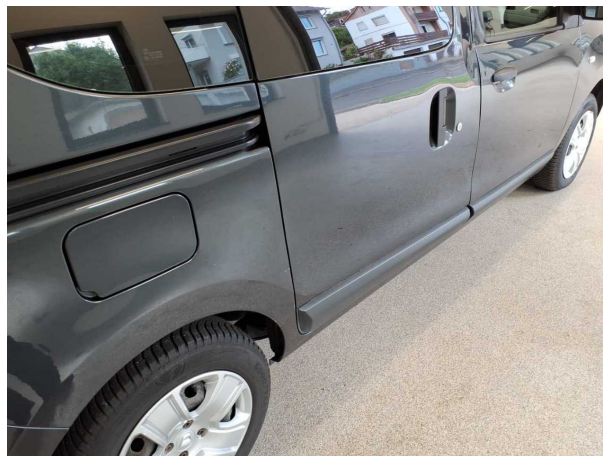
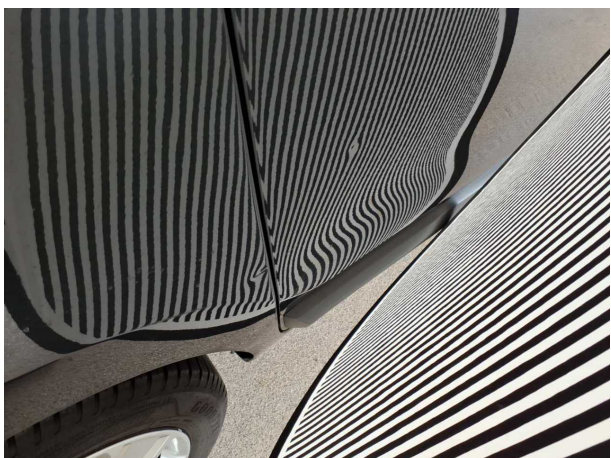
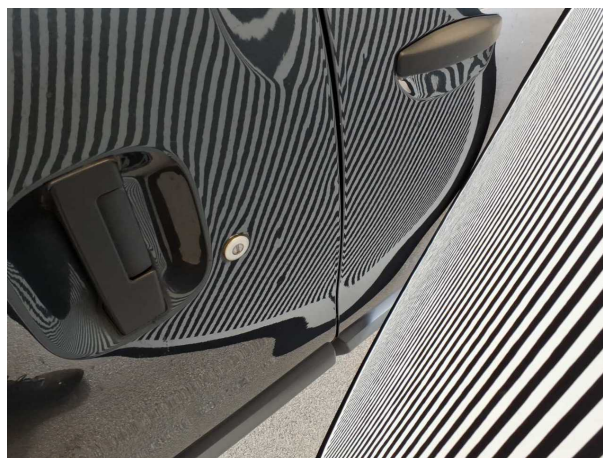
| Nr. | Bauteilgruppe | Beschreibung |
|---|---|---|
| 8 | Karosserie | Karosserie - beschädigt |

Beschädigung 8: Karosserie: Karosserie - beschädigt

**Beschädigung 8:** Karosserie: Karosserie - beschädigt
