**Audi A6 Limousine**  
**Auftragsnummer: 650.0112.701**

**FIN: WAUZZZF28NN044829**  
**Kennzeichen: M-N 7093**

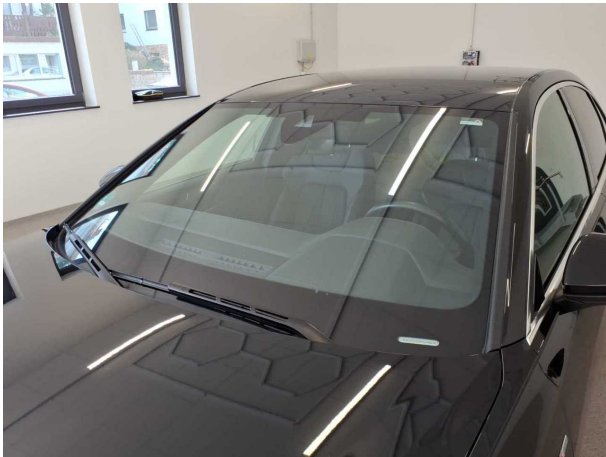
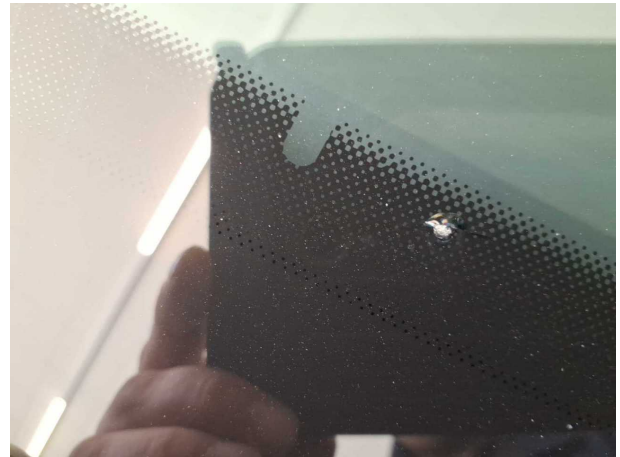
| Nr. | Bauteilgruppe | Beschreibung |
|---|---|---|
| 1 | Verglasung | Frontscheibe - gebrochen / gerissen - erneuern |

**Beschädigung 1:** Verglasung: Frontscheibe - gebrochen / gerissen - erneuern
