**Mercedes-Benz A 180 d**  
**Auftragsnummer: 802.0088.490**

**FIN: W1K1771031J255441**  
**Kennzeichen: K-ST 348**

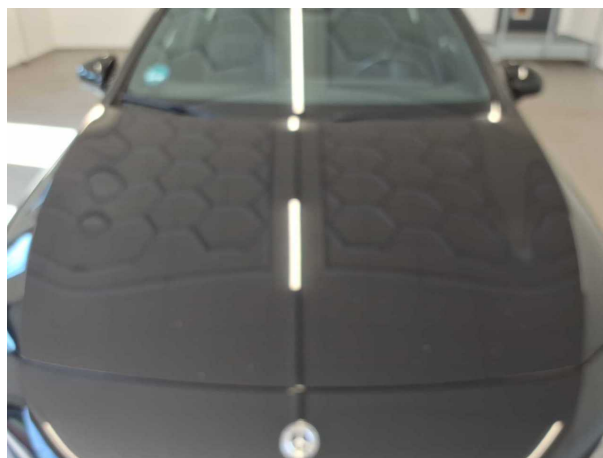
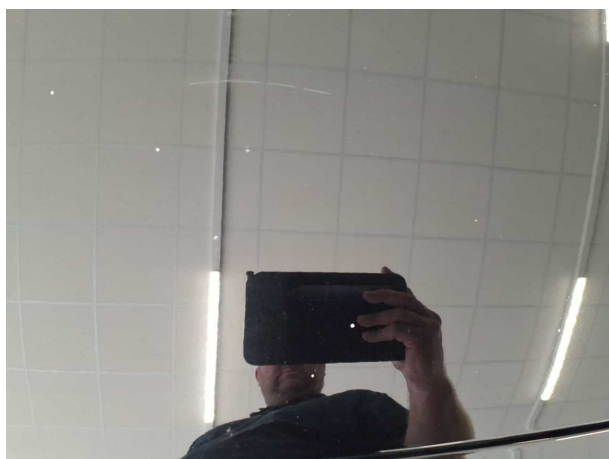
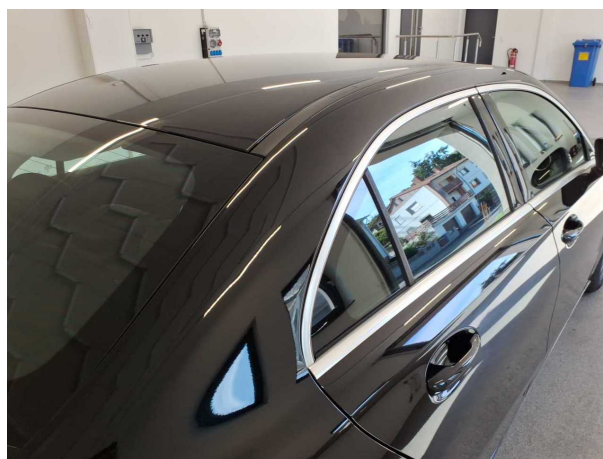
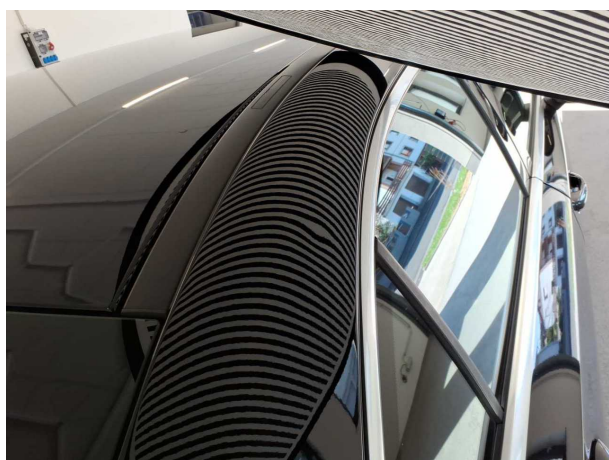
| Nr. | Bauteilgruppe | Beschreibung |
|---|---|---|
| 1 | Karosserie | Karosserie - beschädigt |

Beschädigung 1: Karosserie: Karosserie - beschädigt

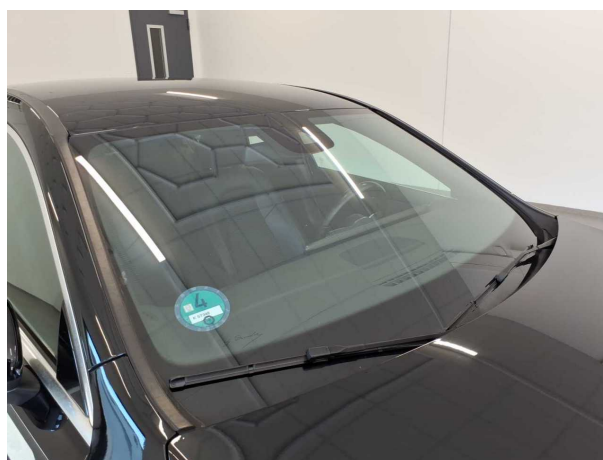
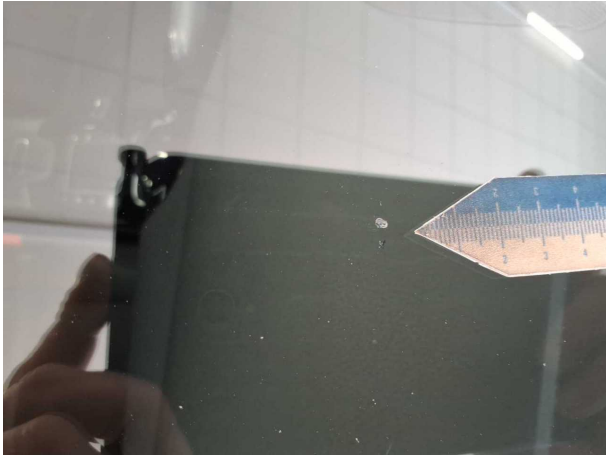
| Nr. | Bauteilgruppe | Beschreibung |
|---|---|---|
| 2 | Verglasung | Frontscheibe - gebrochen / gerissen - erneuern |

Beschädigung 2: Verglasung: Frontscheibe - gebrochen / gerissen - erneuern

**Beschädigung 2:** Verglasung: Frontscheibe - gebrochen /  
gerissen - erneuern
