**Seat LEON SP**  
**Auftragsnummer: 802.0099.516**

**FIN: VSSZZZKLZNR005139**  
**Kennzeichen: DA-ST 268**

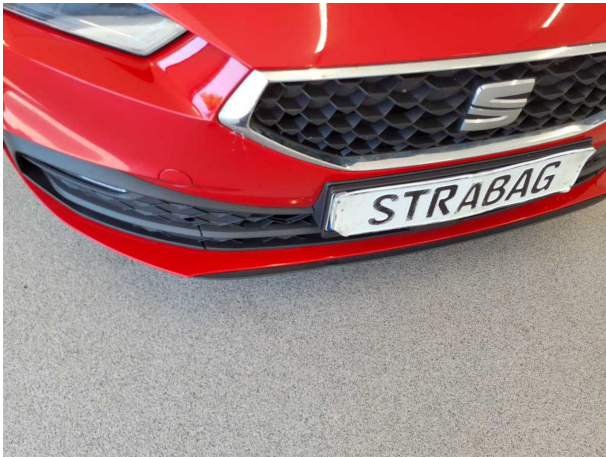
| Sonstiges | Reparierter Unfallschaden |

| Nr. Bauteilgruppe | Beschreibung |
|---|---|
| 1 Karosserie | Karosserie - beschädigt |

**Beschädigung 1:** Karosserie: Karosserie - beschädigt

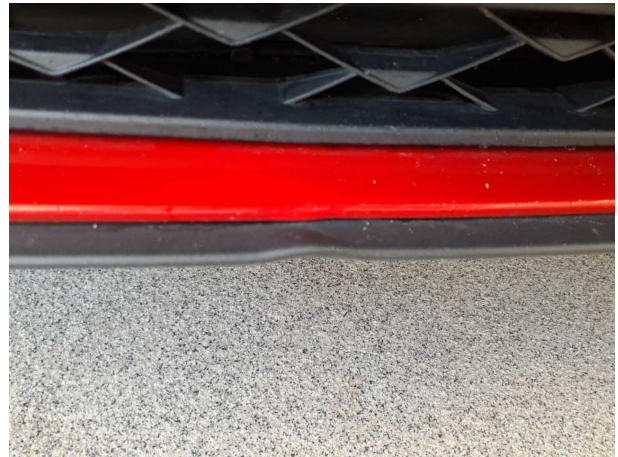
**Beschädigung 1:** Karosserie: Karosserie - beschädigt
