**Mercedes-Benz CLA 180 d Shooting  
Brake**

**Auftragsnummer: 050.0086.739**

**FIN: W1K1186031N152219**

**Kennzeichen: MZ-EZ 14**

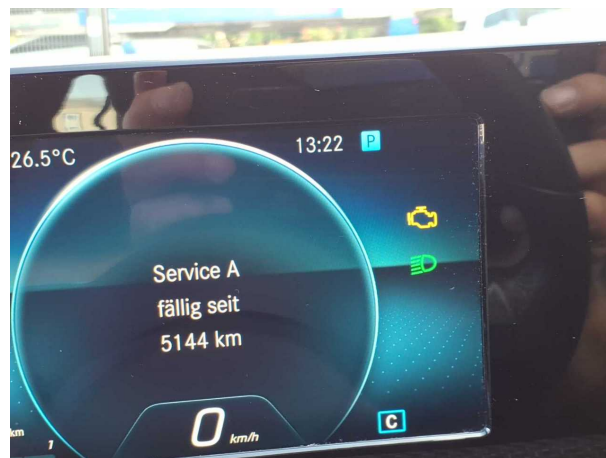
| Nr. | Bauteilgruppe | Beschreibung |
|---|---|---|
| 1 | Instrumententafel | Kontrollleuchte - leuchtet - Diagnose durchführen |

Beschädigung 1: Instrumententafel: Kontrollleuchte - leuchtet - Diagnose durchführen

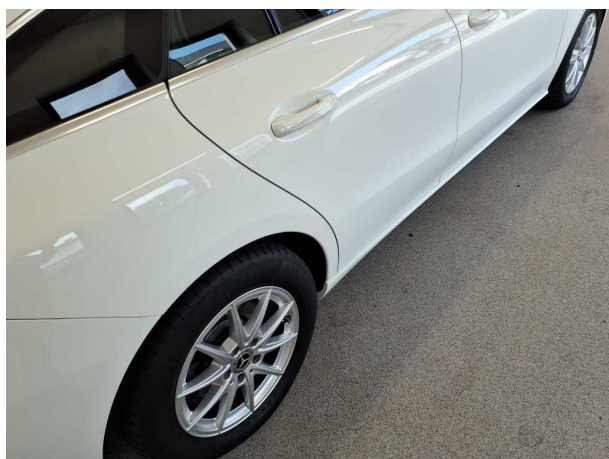
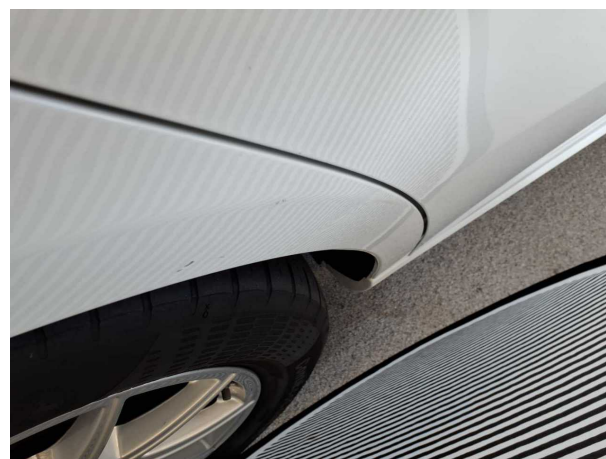
| Nr. | Bauteilgruppe | Beschreibung |
|---|---|---|
| 2 | Karosserie | Karosserie - beschädigt |

Beschädigung 2: Karosserie: Karosserie - beschädigt

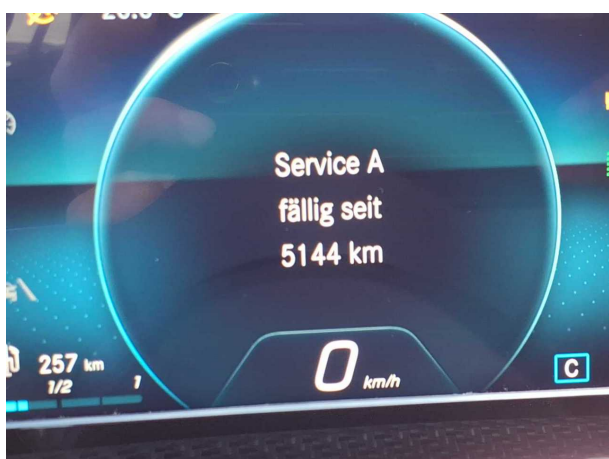
| Nr. | Bauteilgruppe | Beschreibung |
|---|---|---|
| 3 | Sonstiges | Inspektion/Wartung - fällig - durchführen |

Beschädigung 3: Sonstiges: Inspektion/Wartung - fällig - durchführen
