**Mercedes-Benz CLA 180 d Shooting  
Brake**

**FIN: W1K1186101N268121**

**Auftragsnummer: 802.0100.911**

## Sachverständige Feststellungen

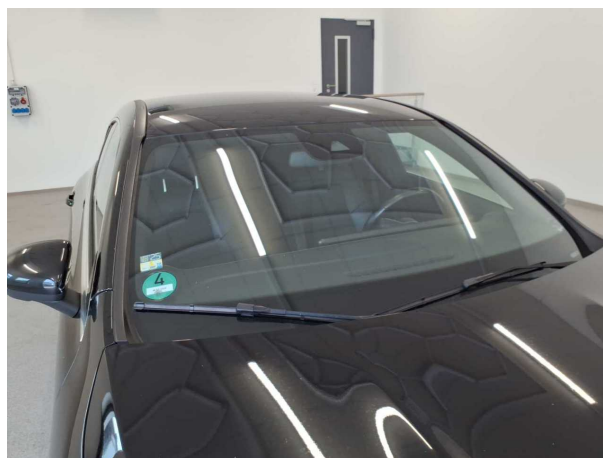
| Nr. | Bauteilgruppe | Beschreibung |
|---|---|---|
| 2 | Verglasung | Frontscheibe - gebrochen / gerissen - erneuern |

Beschädigung 2: Verglasung: Frontscheibe - gebrochen / gerissen - erneuern

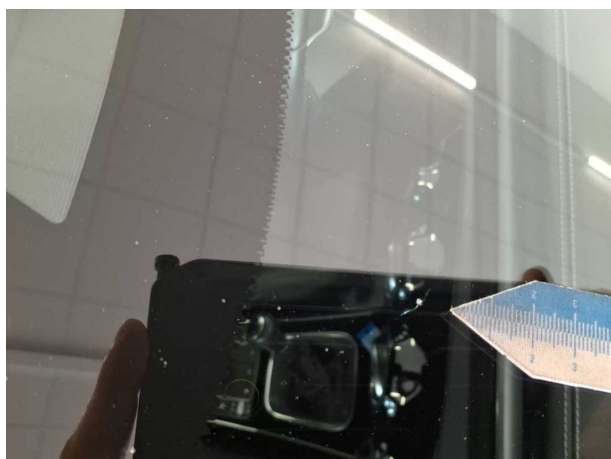
Beschädigung 2: Verglasung: Frontscheibe - gebrochen / gerissen - erneuern

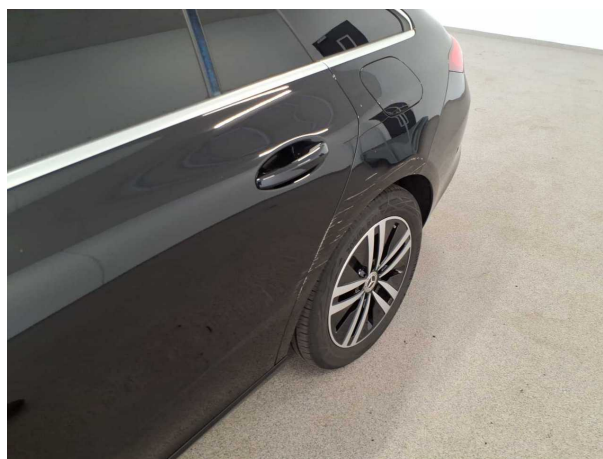
| Nr. | Bauteilgruppe | Beschreibung |
|---|---|---|
| 3 | Karosserie | Karosserie - beschädigt |

Beschädigung 3: Karosserie: Karosserie - beschädigt

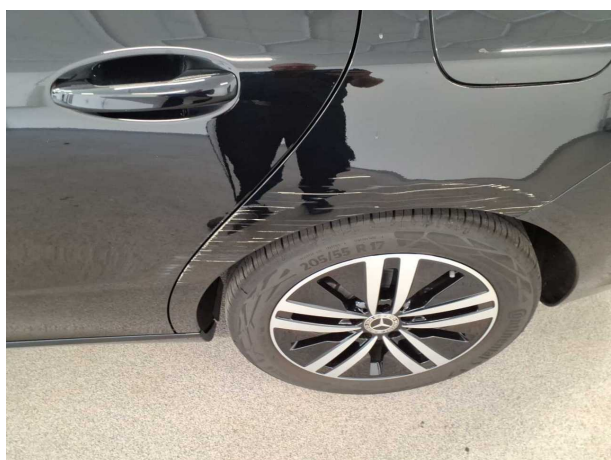
Beschädigung 3: Karosserie: Karosserie - beschädigt

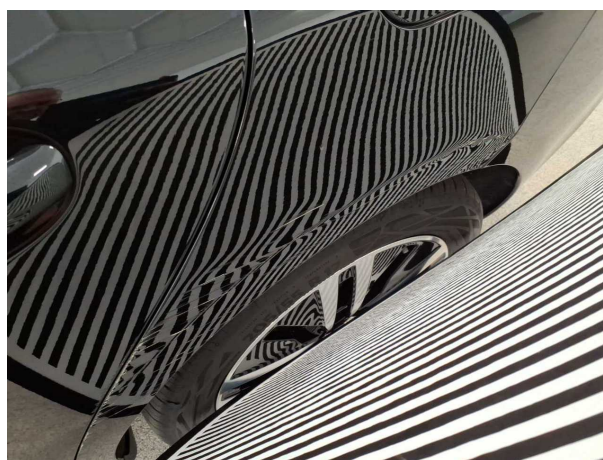
Beschädigung 3: Karosserie: Karosserie - beschädigt

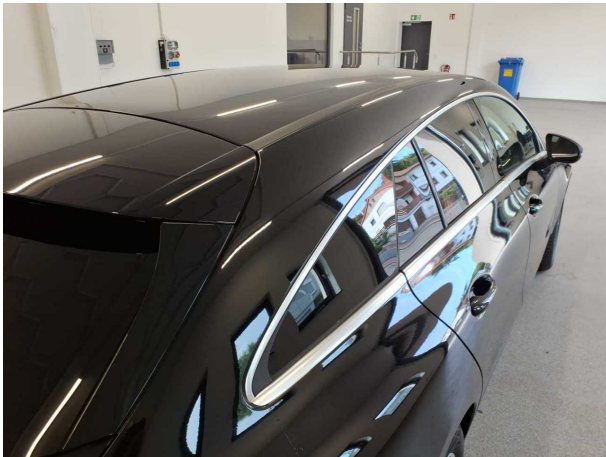
**Beschädigung 3:** Karosserie: Karosserie - beschädigt

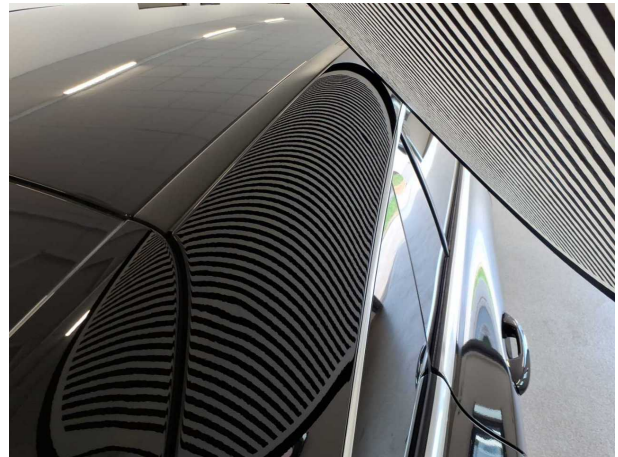
**Beschädigung 3:** Karosserie: Karosserie - beschädigt

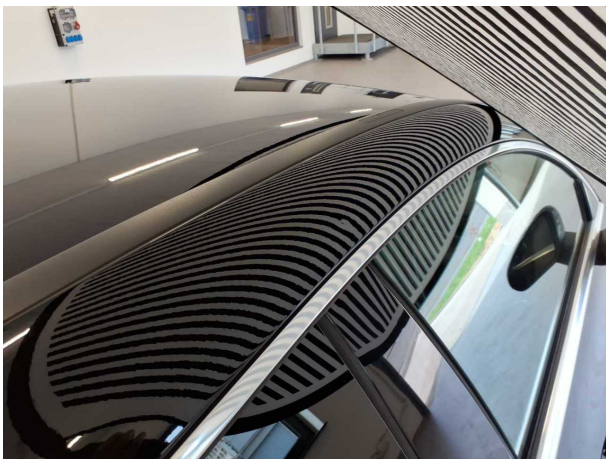
**Beschädigung 3:** Karosserie: Karosserie - beschädigt
