**Volkswagen GOLF Variant Trendline**  
**Auftragsnummer: 598.0008.393**

**FIN: VWWZZZAUZGP627592**  
**Kennzeichen: B-ST 2644**

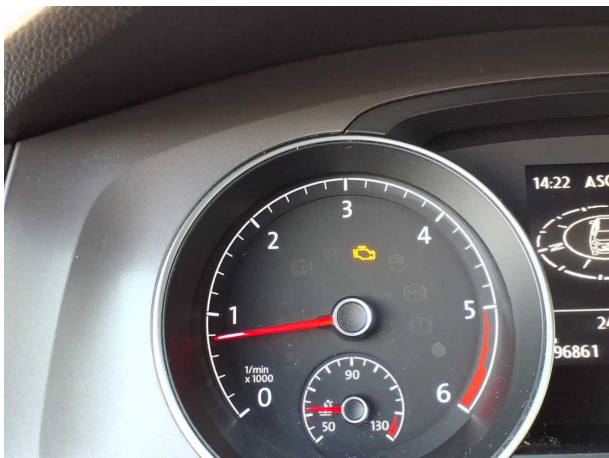
| Nr. | Bauteilgruppe | Beschreibung |
|---|---|---|
| 1 | Instrumententafel | Kontrollleuchte - leuchtet - Diagnose durchführen |

**Beschädigung 1:** Instrumententafel: Kontrollleuchte - leuchtet - Diagnose durchführen

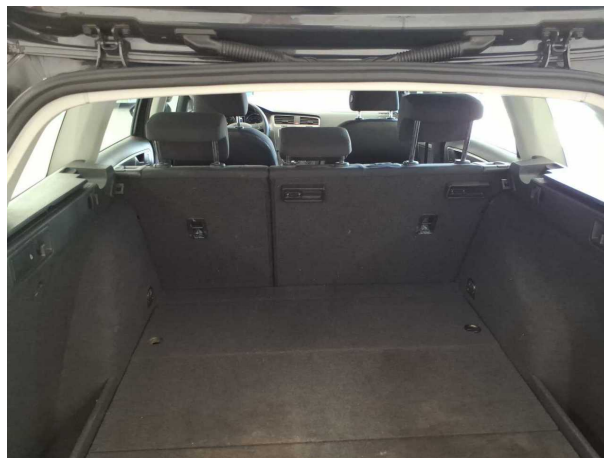
| Nr. | Bauteilgruppe | Beschreibung |
|---|---|---|
| 2 | Interieur | Laderaumabdeckung / Rollo (Fehlt) - beschädigt - erneuern |

**Beschädigung 2:** Interieur: Laderaumabdeckung / Rollo (Fehlt) - beschädigt - erneuern

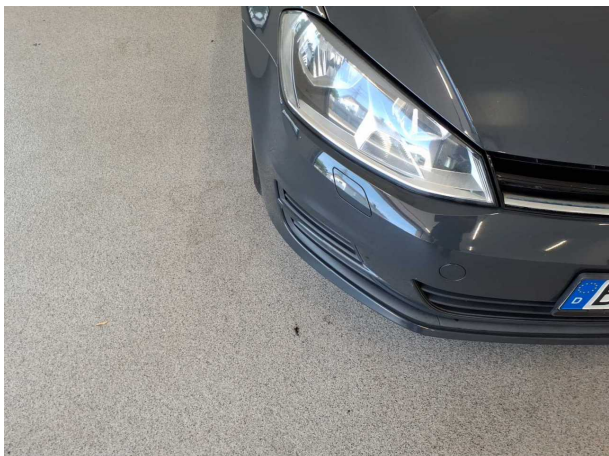
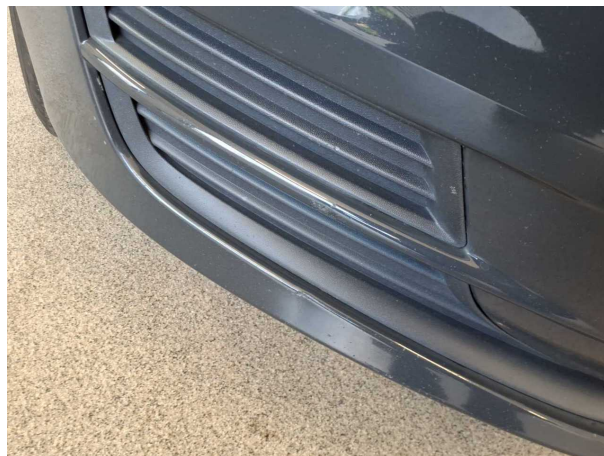
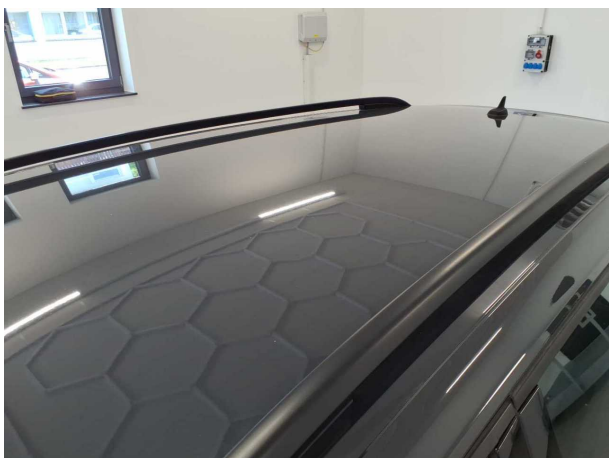
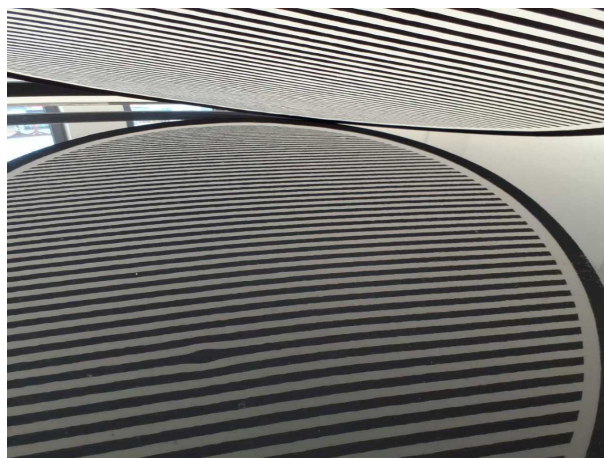
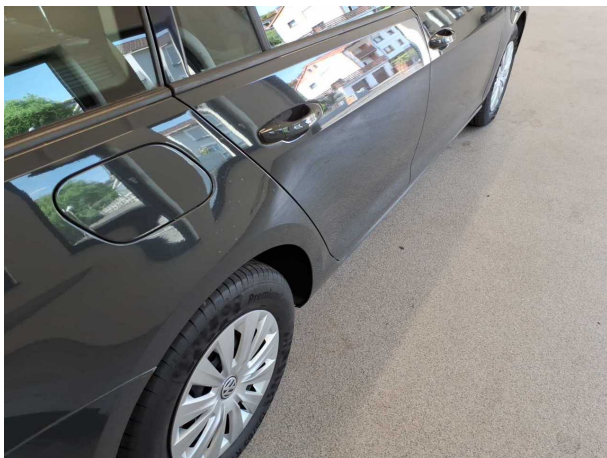
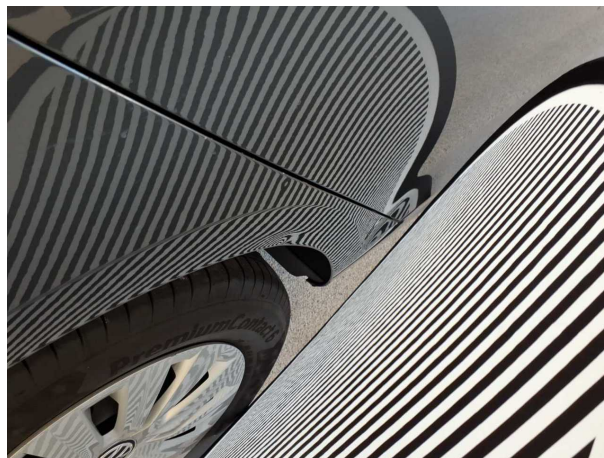
| Nr. | Bauteilgruppe | Beschreibung |
|---|---|---|
| 3 | Karosserie | Karosserie - beschädigt |

**Beschädigung 3:** Karosserie: Karosserie - beschädigt
