**DEKRA CZ a.s.**

**ÚDAJE O VOZIDLE**

| RZ: | <b>6AD2603</b> | VIN: | WF0EXXTTGEHM04994 |
| Model vozidla: | Ford Transit Valník | Provedení: | FT 350 2.0 TDCi DPF EU6, 350 L3 RWD |

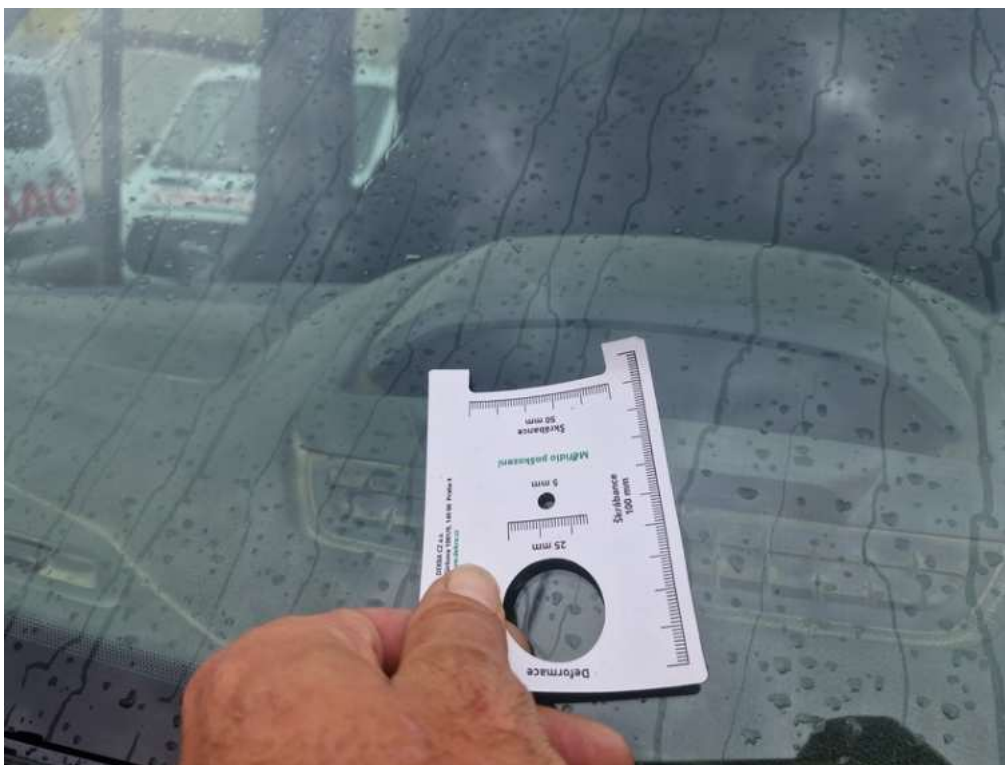
Viz popis k poškození č. 1

| P.č. | Poškozený díl | Druh poškození | Způsob opravy |
|---|---|---|---|
| 1 | Celní sklo | Poškození od odletujícího kamení | Opravit |

- 1 Čelní sklo - Poškození od odletujícího kamene**  
Umístění: Exteriér (vnější prostor)  
Způsob opravy: Opravit

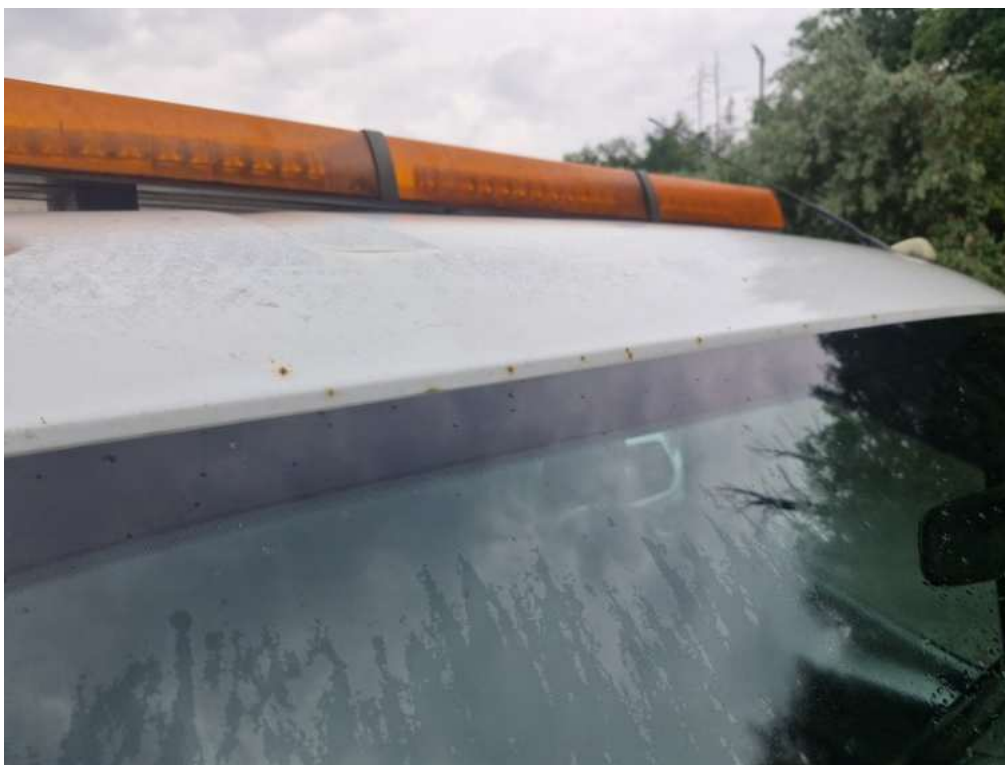
Viz popis k poškození č. 2

| P.č. | Poškozený díl | Druh poškození | Způsob opravy |
|---|---|---|---|
| 2 | Střecha | Koroze | Lakovat |

**2 Střecha - Koroze**  
Umístění:  
Způsob opravy:

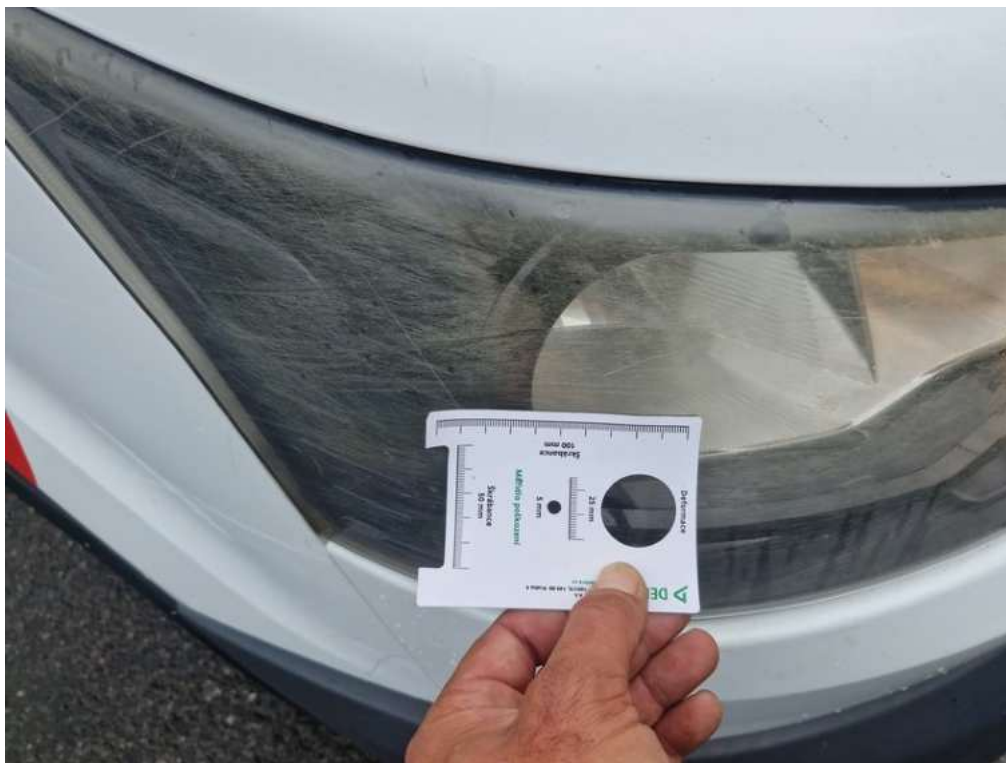
Viz popis k poškození č. 4

| P.č. | Poškozený díl | Druh poškození | Způsob opravy |
|---|---|---|---|
| 4 | Světlomet pravý | Opotřebení | Vyměnit |

### 4 Světlo met pravý - Opatření

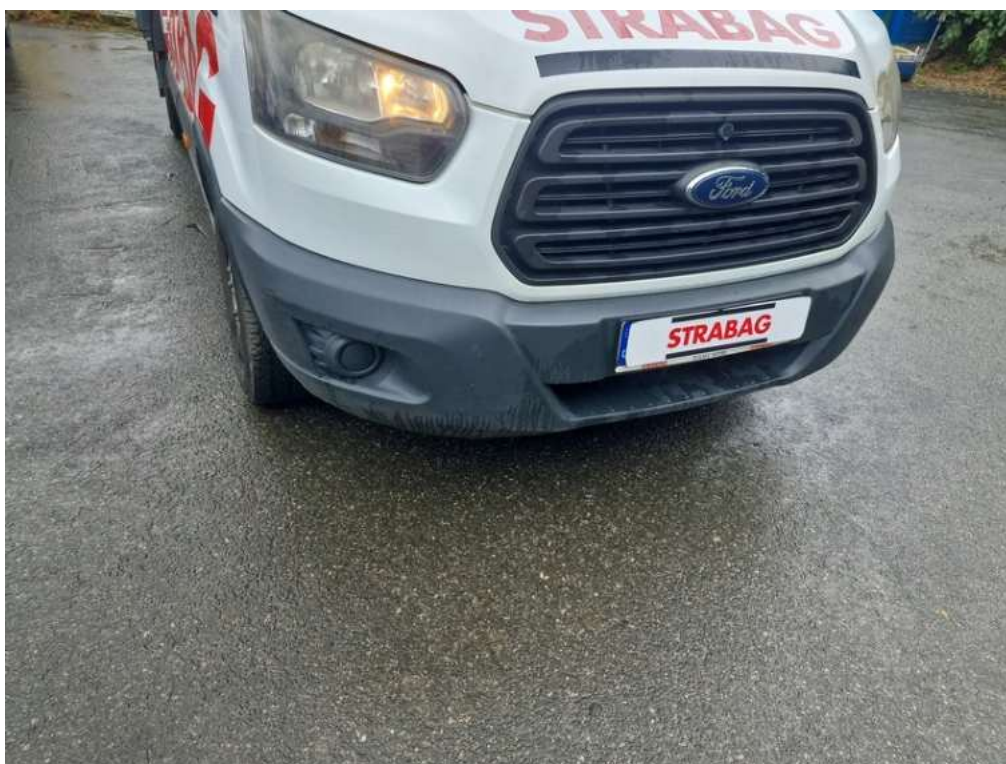
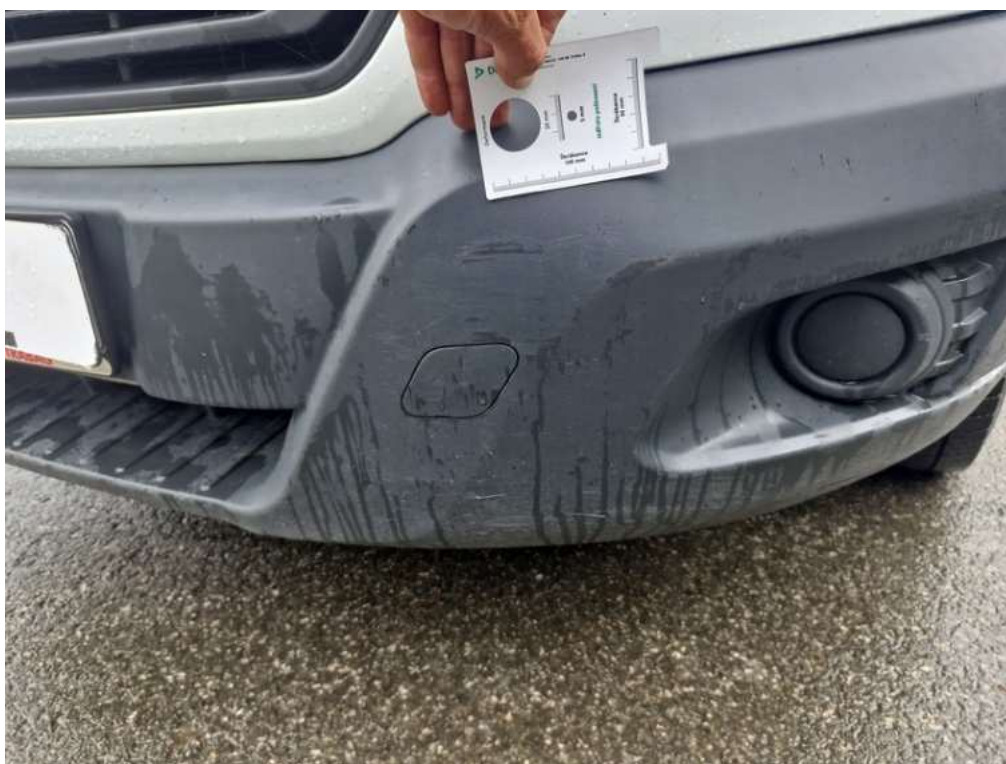
Viz popis k poškození č. 5

| P.č. | Poškozený díl | Druh poškození | Způsob opravy |
|---|---|---|---|
| 5 | Přední nárazník | Škrábance | Vyměnit |

**5 Přední nárazník - Škrábance**  
Umístění:  
Způsob opravy:

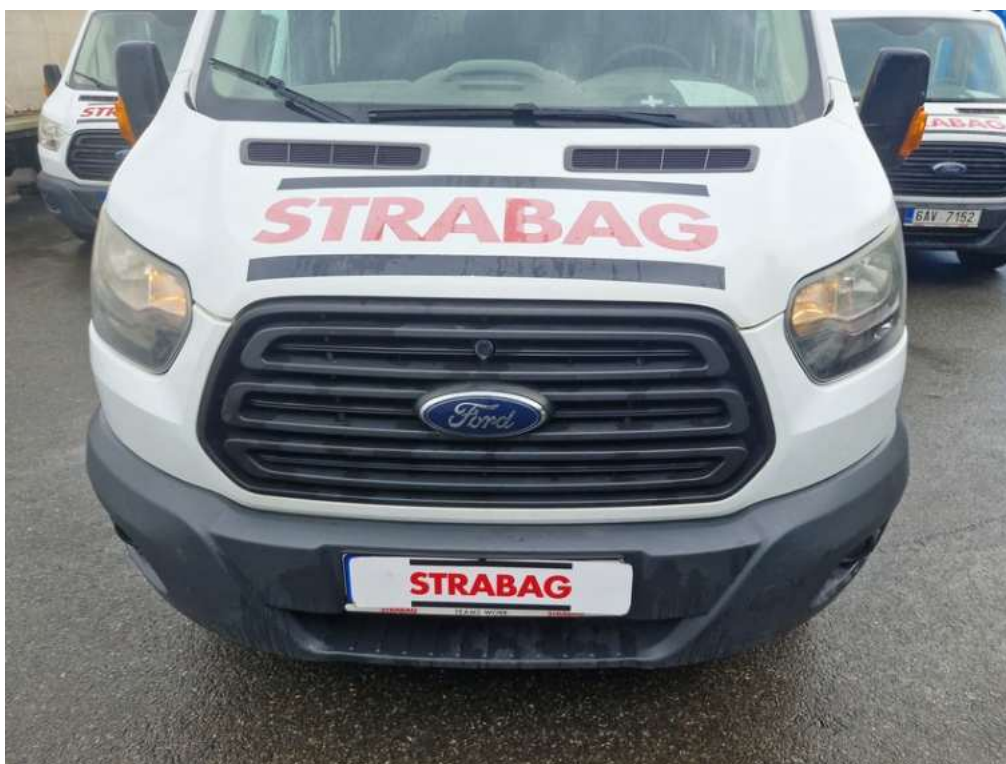
Viz popis k poškození č. 6

| P.č. | Poškozený díl | Druh poškození | Způsob opravy |
|---|---|---|---|
| 6 | Světlomet levý | Opotřebení | Vyměnit |

**6 Světlomet levý - Opotřebení**  
Umístění:  
Způsob opravy:

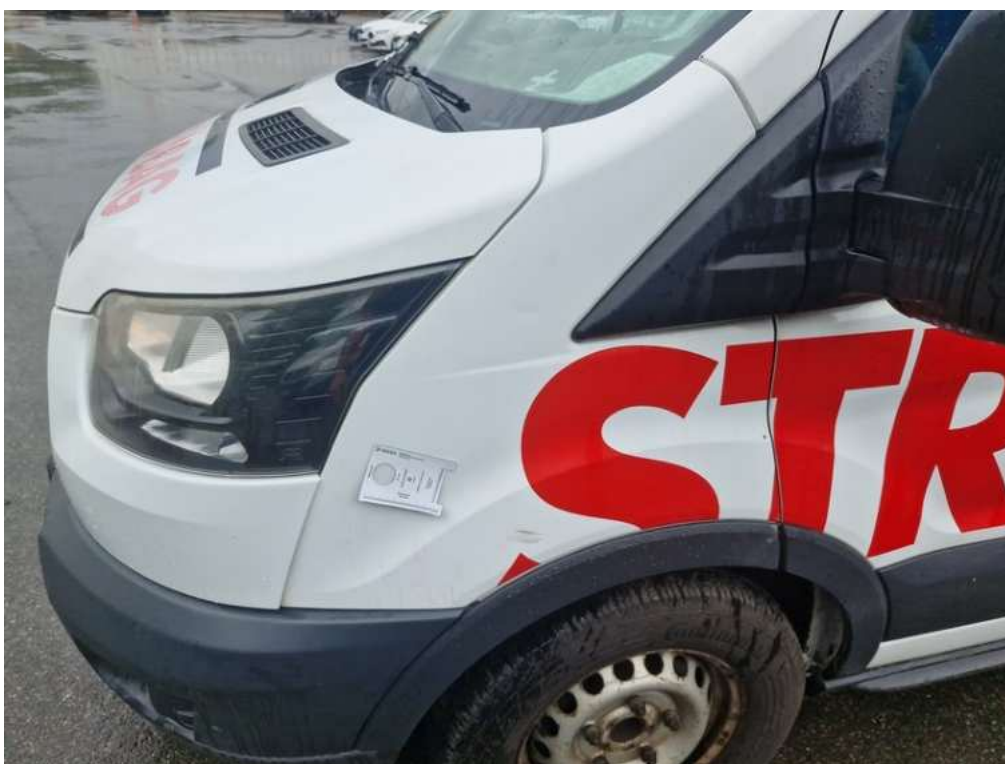
Viz popis k poškození č. 7

| P.č. | Poškozený díl | Druh poškození | Způsob opravy |
|---|---|---|---|
| 7 | Lišta P nárazníku | Škrábance | Lakovat |

**7 Lišta P nárazníku - Škrábance**  
Umístění:  
Způsob opravy:

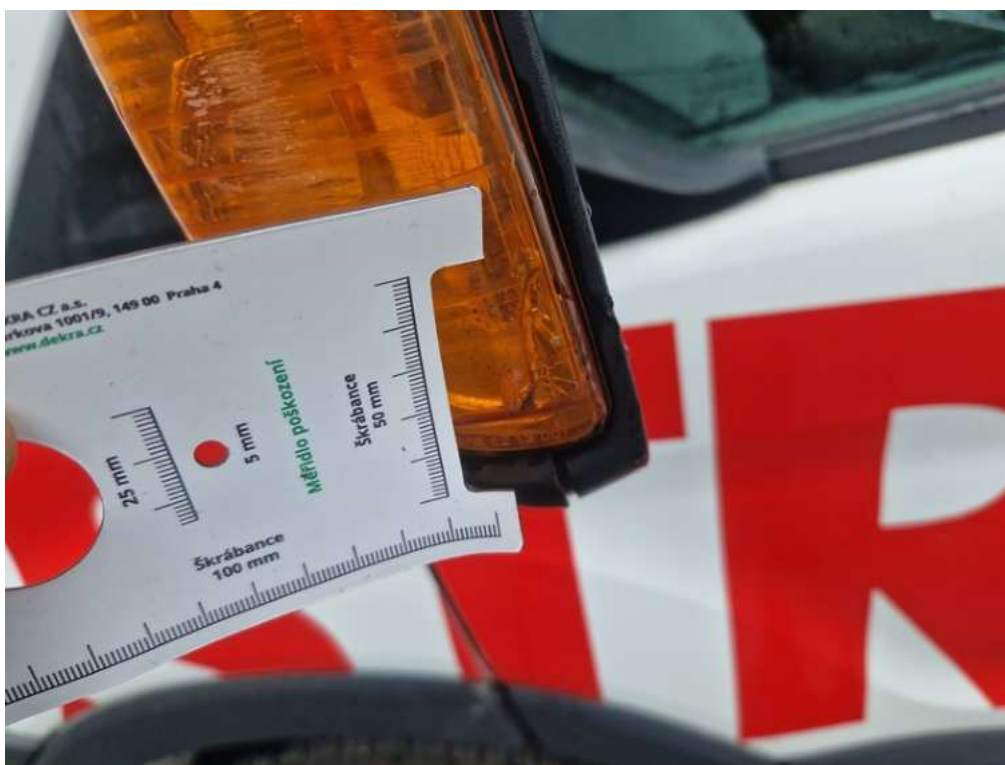
Viz popis k poškození č. 11

| P.č. | Poškozený díl | Druh poškození | Způsob opravy |
|---|---|---|---|
| 11 | Blikač boční L zpětného zrcátka | Prasklina | Vyměnit |

- 11 Blikač boční L zpětného zrcátka - Prasklina**  
 Umístění: Exteriér (vnější prostor) Poznámka:  
 Způsob opravy: Vyměnit

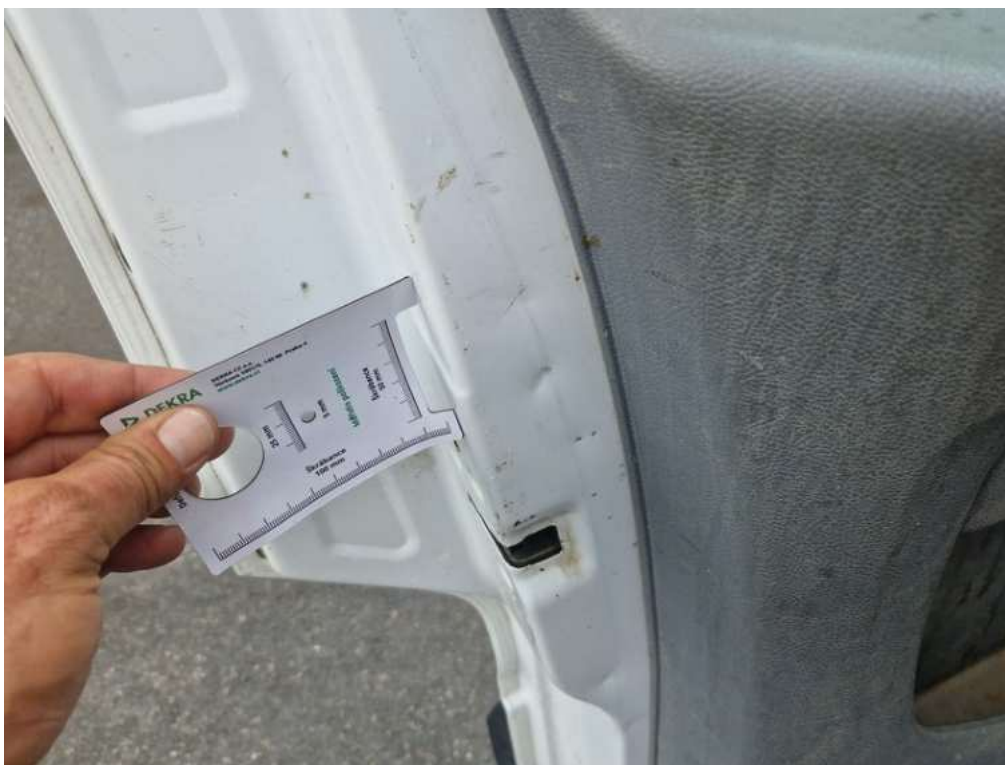
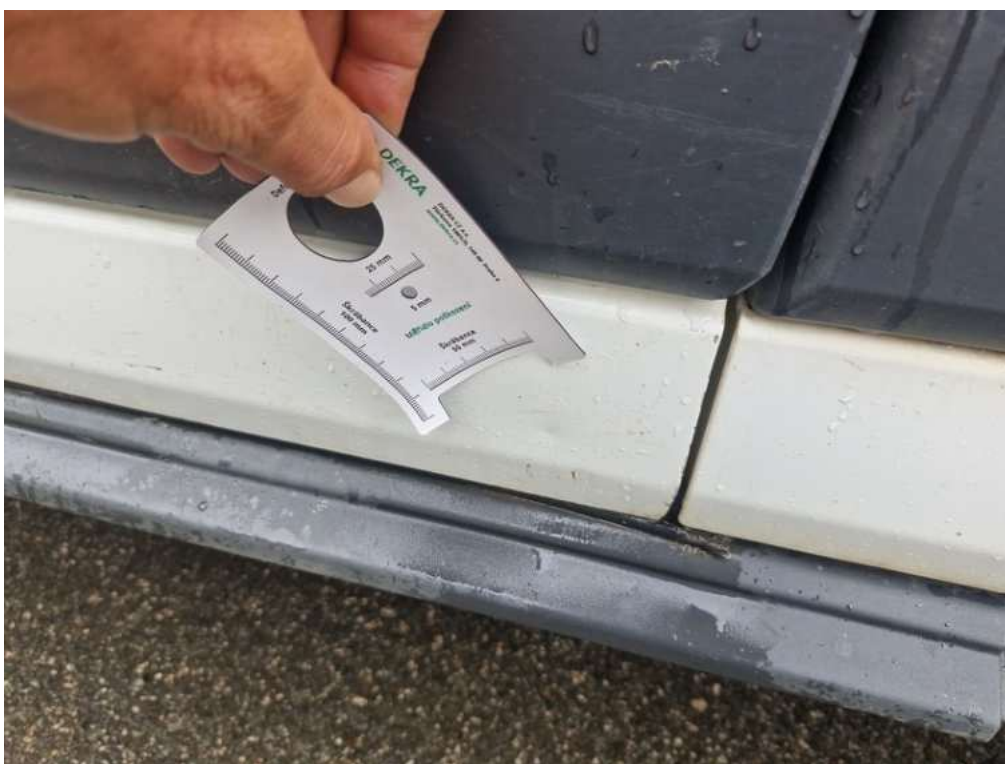
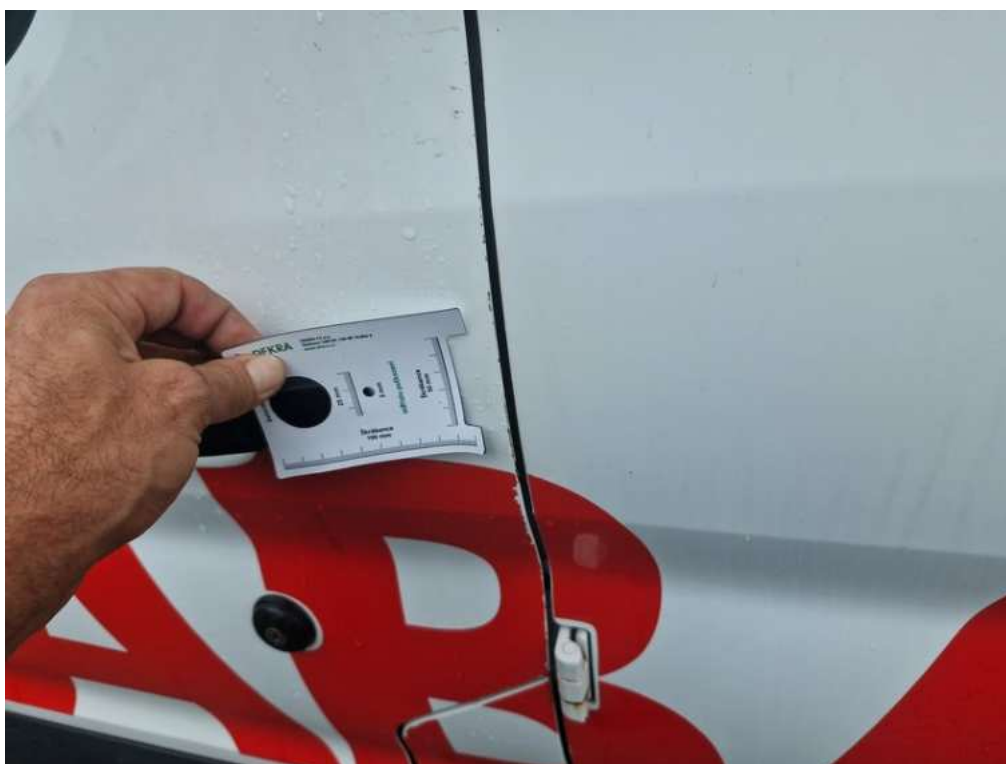
Viz popis k poškození č. 12

| P.č. | Poškozený díl | Druh poškození | Způsob opravy |
|---|---|---|---|
| 12 | Dveře přední levé | Jamka | Opravit |

**12 Dveře přední levé - Jamka**  
Umístění:  
Způsob opravy:

Poznámka: Plus škrábance

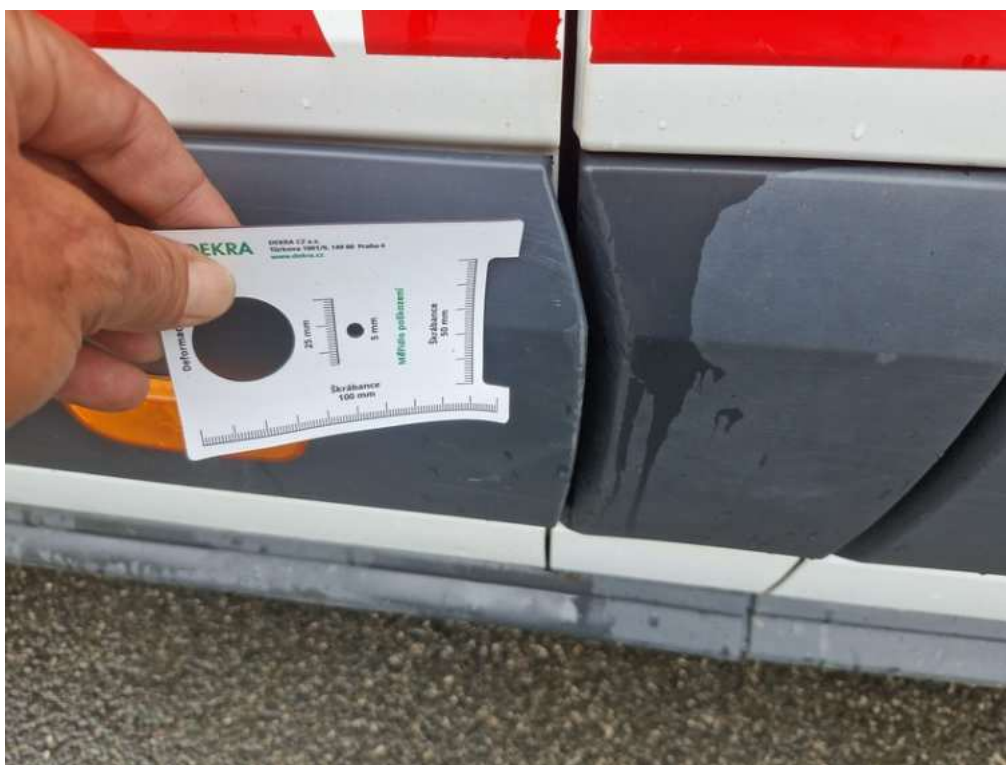
Viz popis k poškození č. 13

| P.č. | Poškozený díl | Druh poškození | Způsob opravy |
|---|---|---|---|
| 13 | Ozdobná lišta LP dveří | Škrábance | Vyměnit |

**13** Ozdobná lišta LP dveří - Škrábance  
Umístění: Exteriér (vnější prostor)  
Způsob opravy: Vyměnit

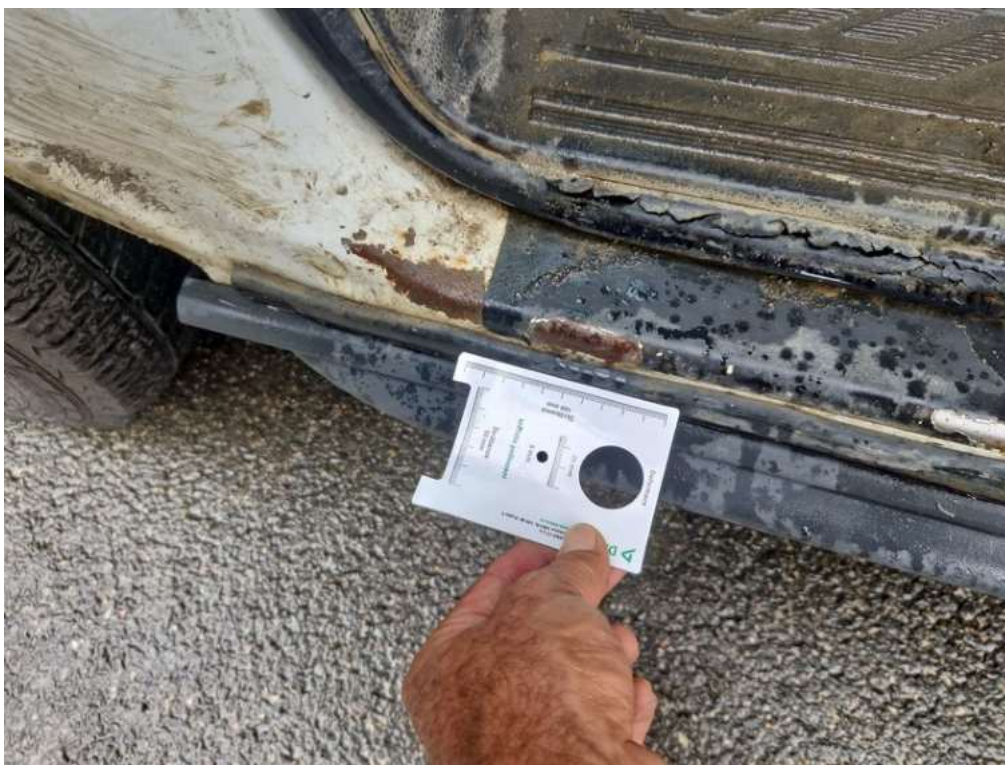
Viz popis k poškození č. 14

| P.č. | Poškozený díl | Druh poškození | Způsob opravy |
|---|---|---|---|
| 14 | Práh levý | Koroze | Lakovat |

14 Práh levý - Koroze  
Umístění:  
Způsob opravy:

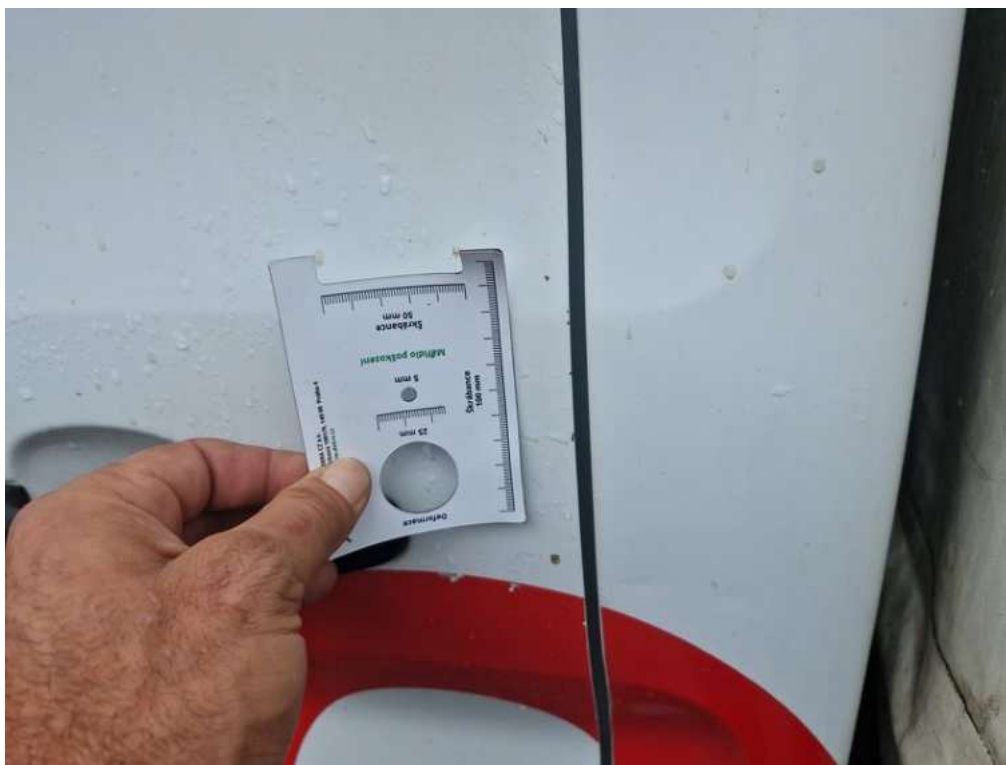
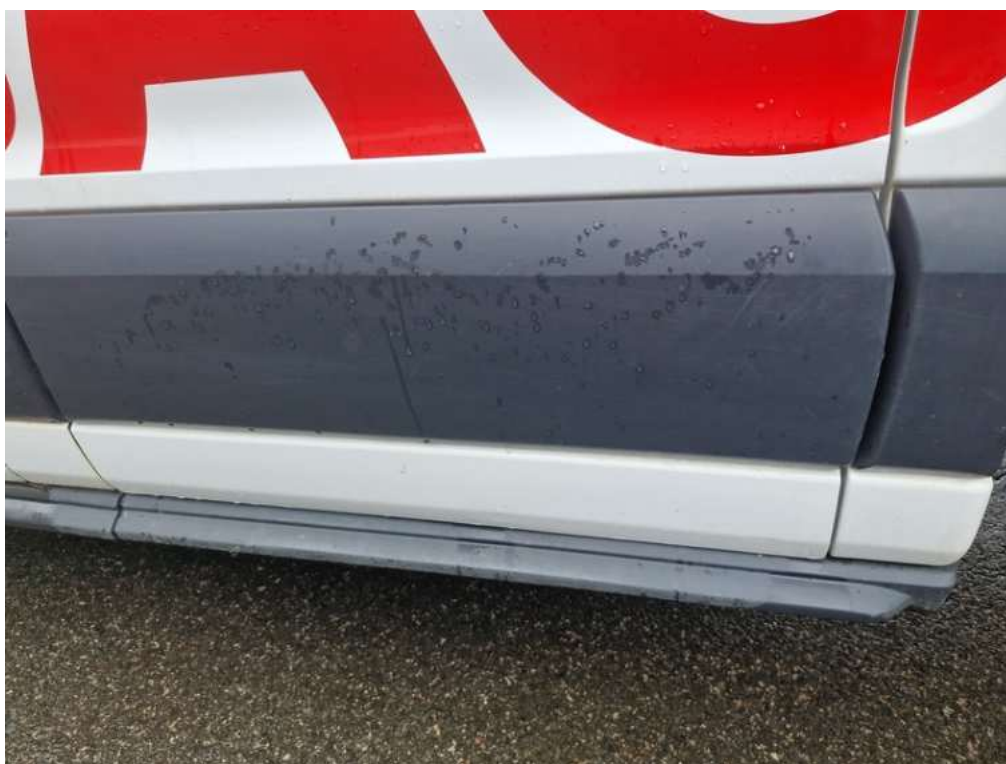
Viz popis k poškození č. 15

| P.č. | Poškozený díl | Druh poškození | Způsob opravy |
|---|---|---|---|
| 15 | Dveře zadní levé | Škrábance | Lakovat |

**15** Dveře zadní levé - Škrábance  
Umístění:  
Způsob opravy:

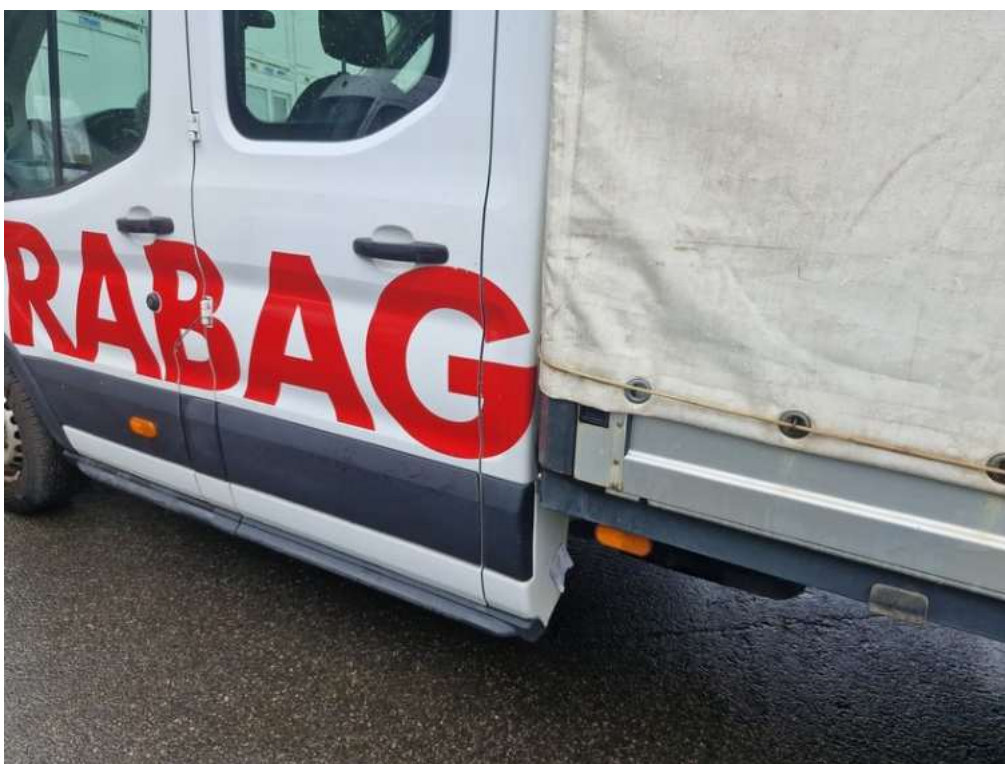
Viz popis k poškození č. 16

| P.č. | Poškozený díl | Druh poškození | Způsob opravy |
|---|---|---|---|
| 16 | Ozdobná lišta LZ dveří | Škrábance | Vyměnit |

**16** Ozdobná lišta LZ dveří - Škrábance  
Umístění: Exteriér (vnější prostor)  
Způsob opravy: Vyměnit

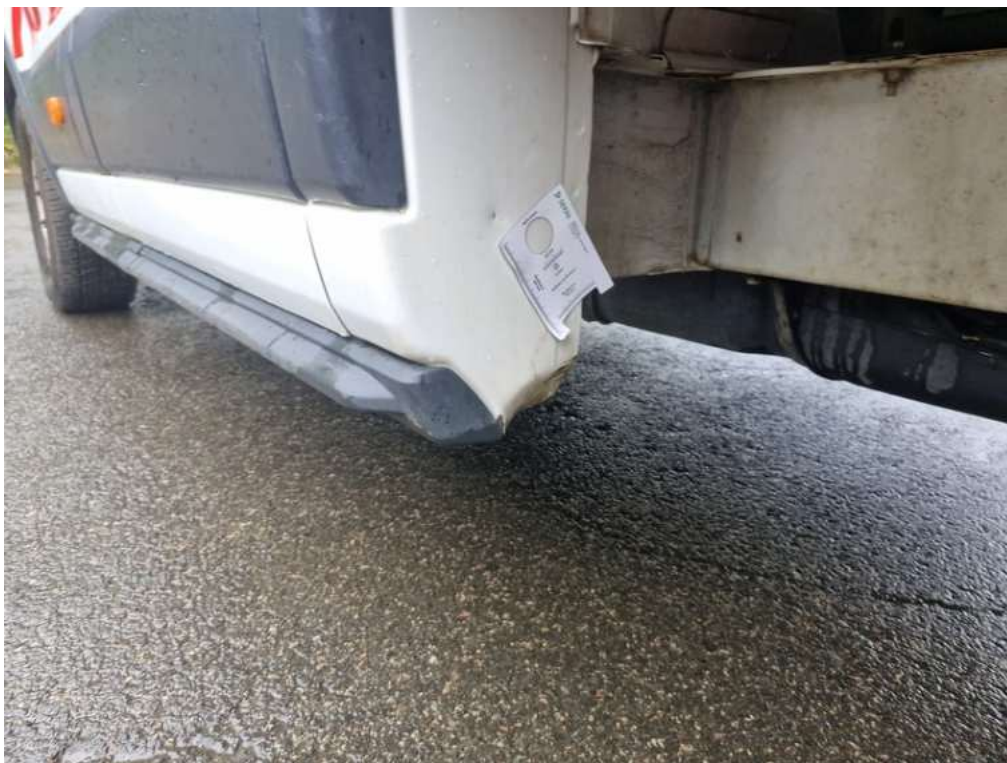
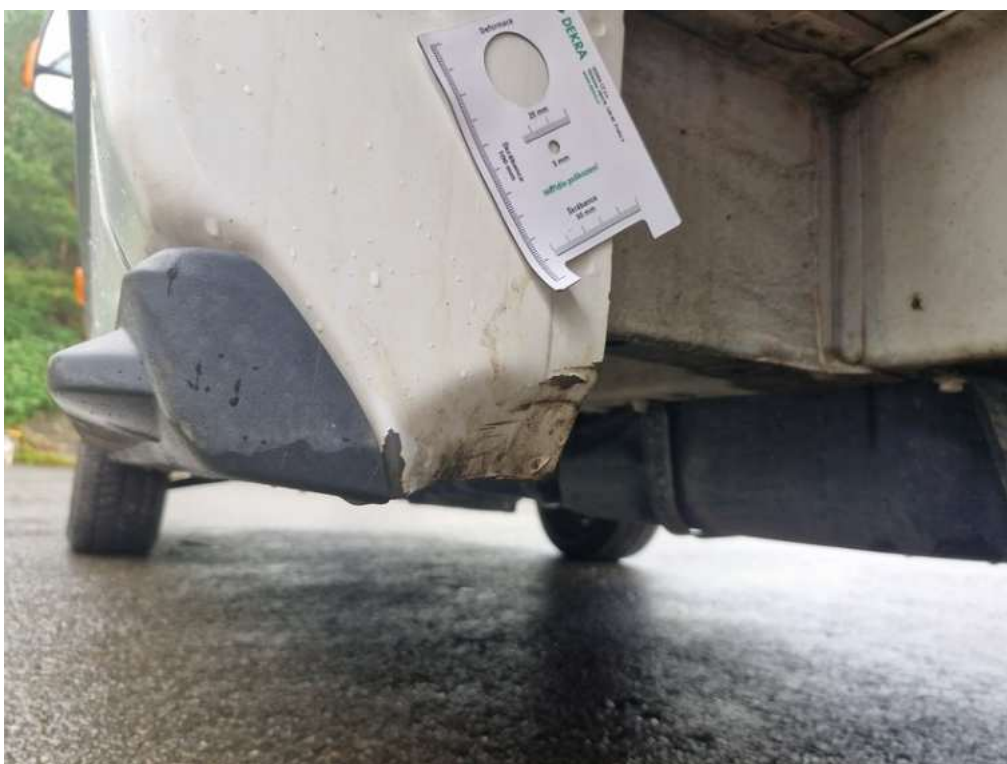
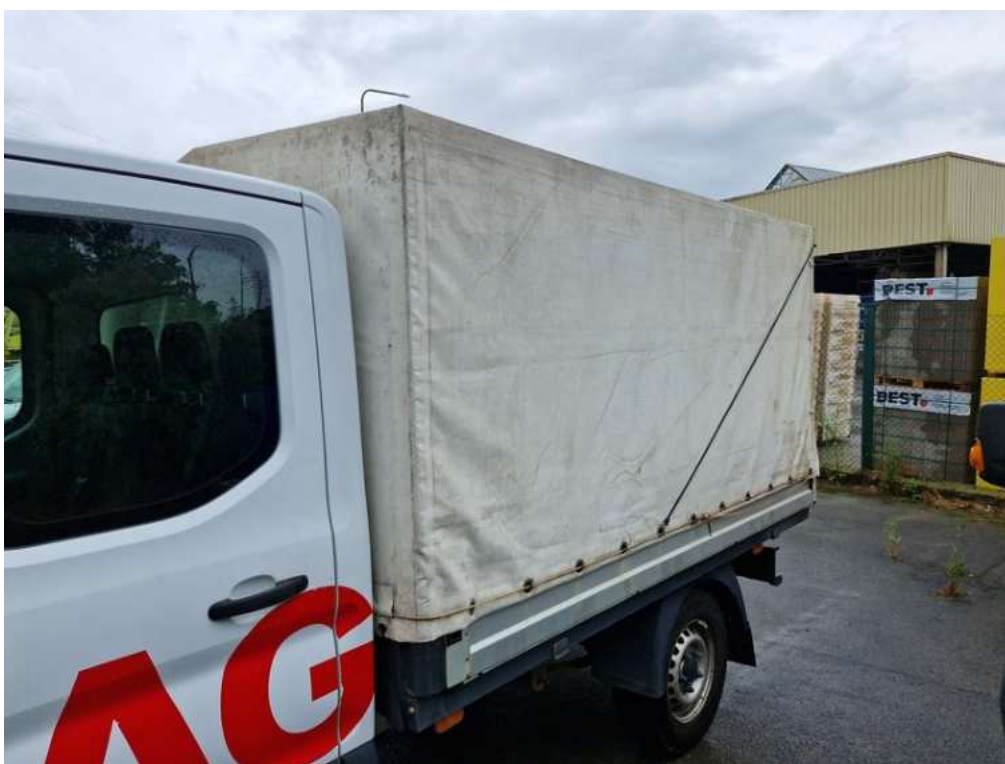
Viz popis k poškození č. 17

| P.č. | Poškozený díl | Druh poškození | Způsob opravy |
|---|---|---|---|
| 17 | Bočnice zadní levá | Deformace | Opravit |

**17 Bočnice zadní levá - Deformace**

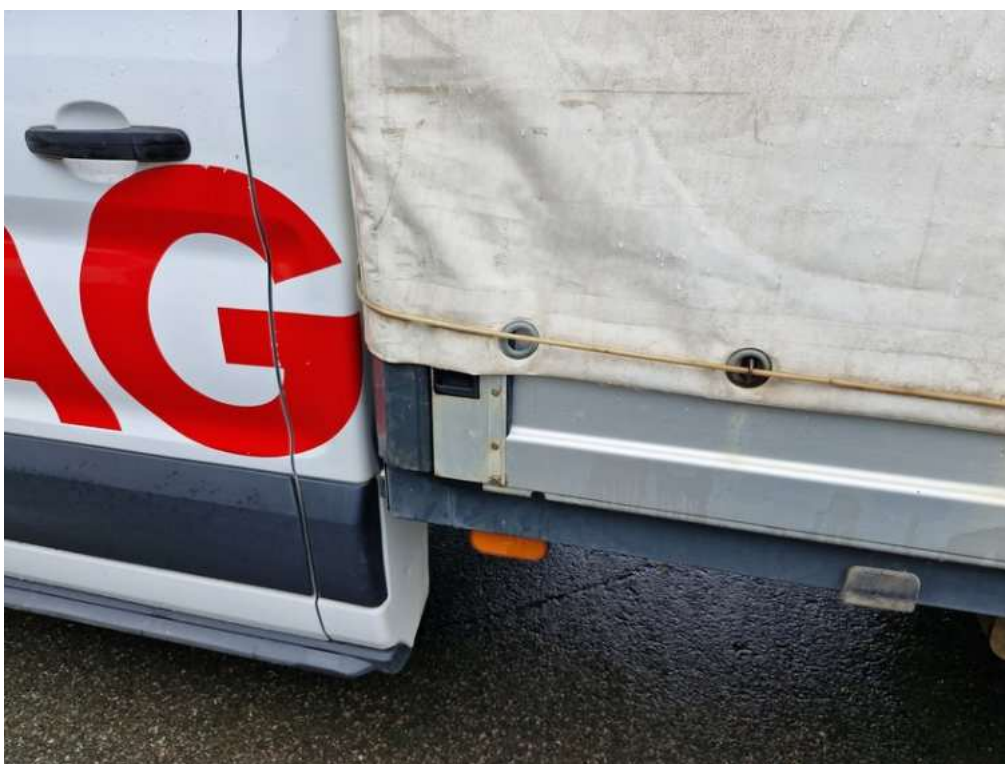
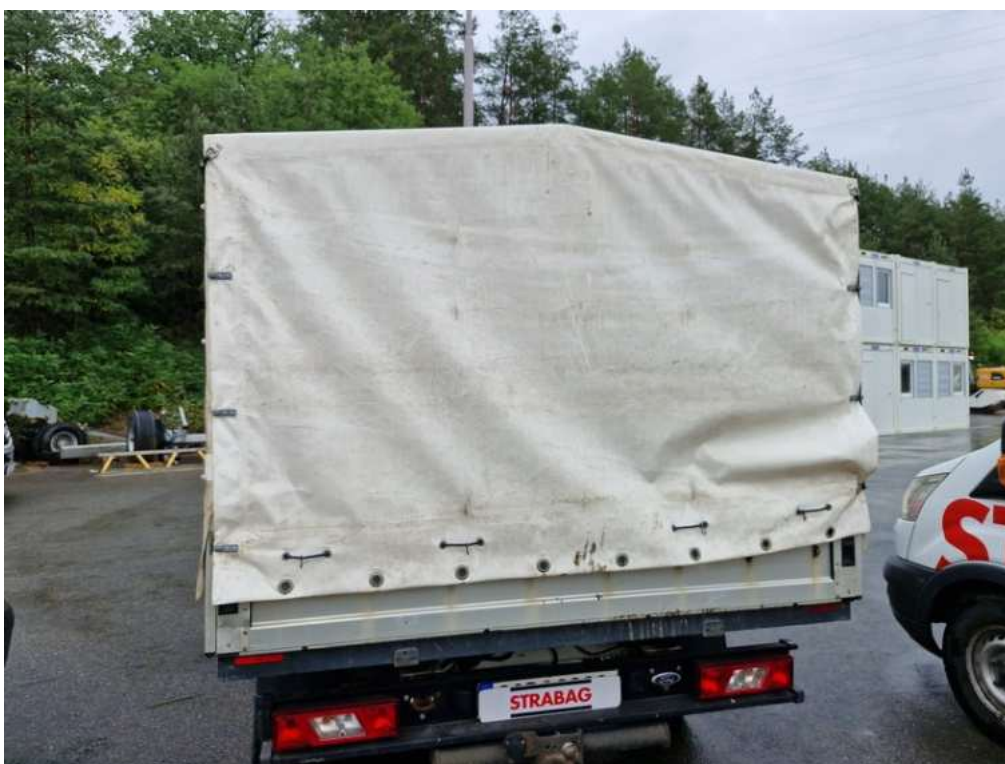
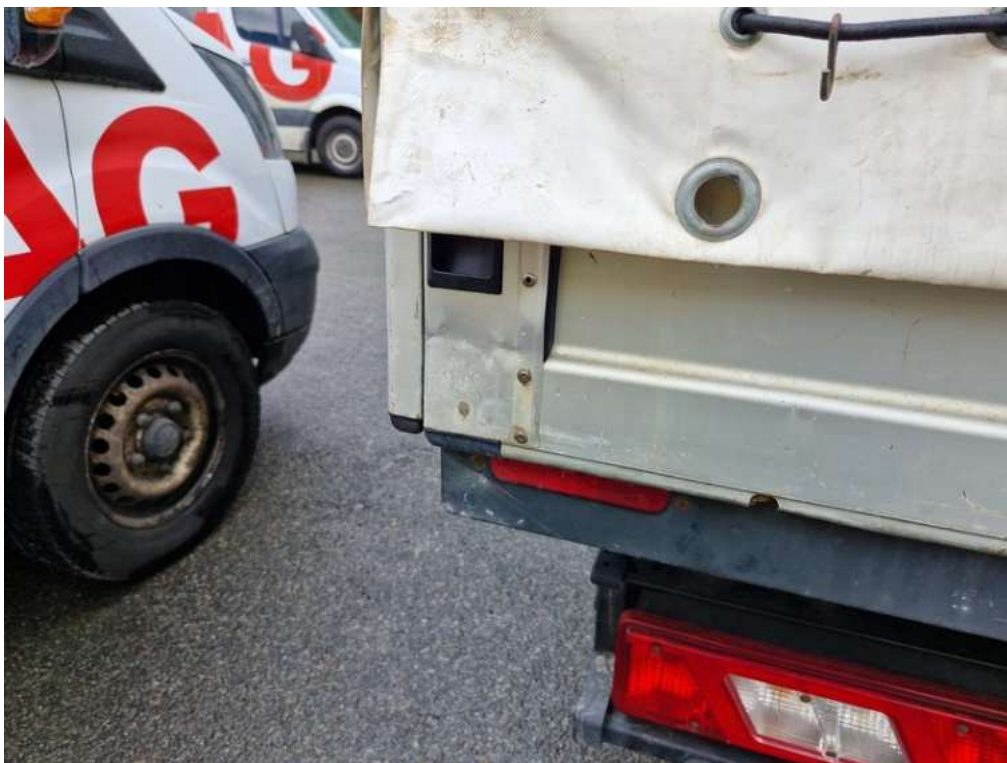
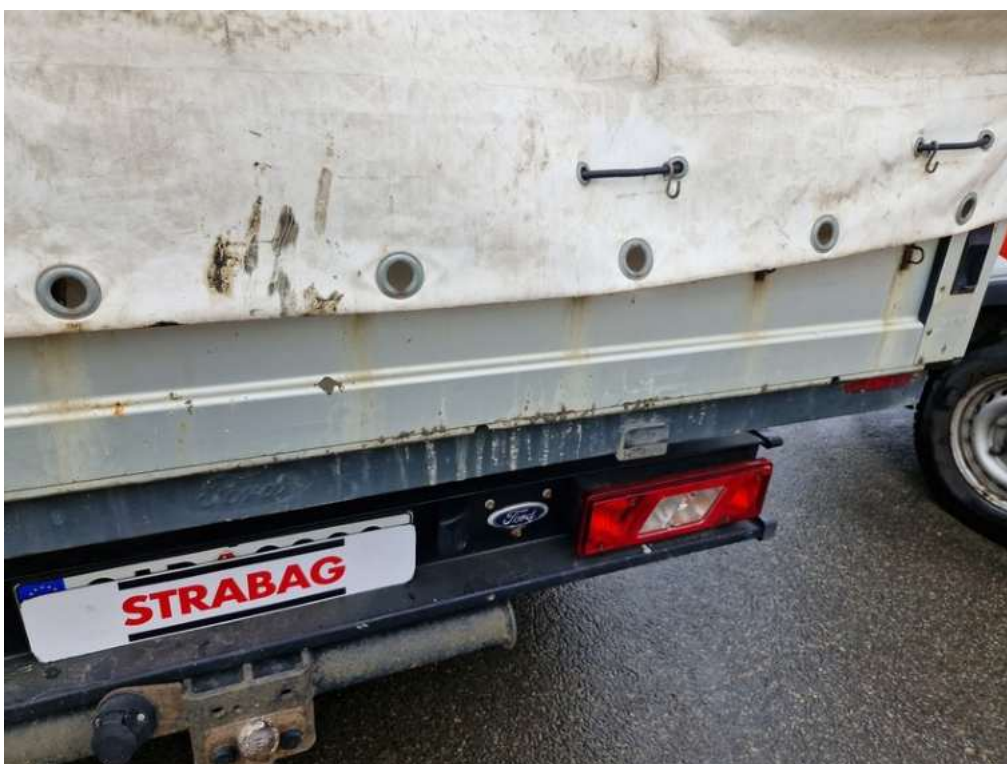
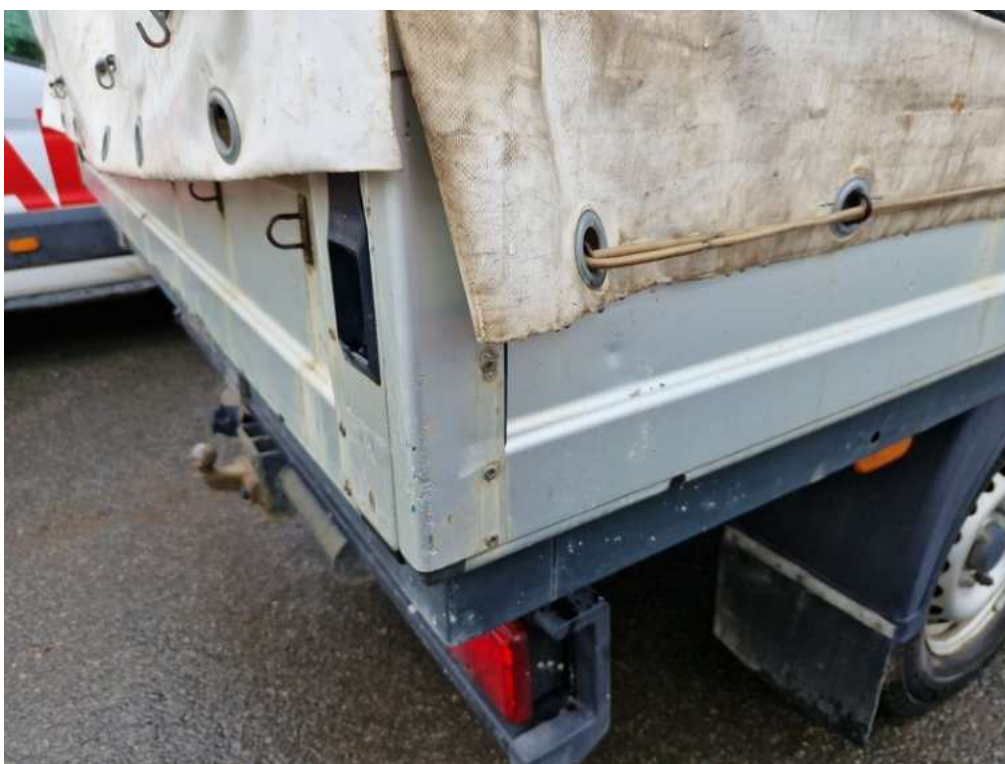
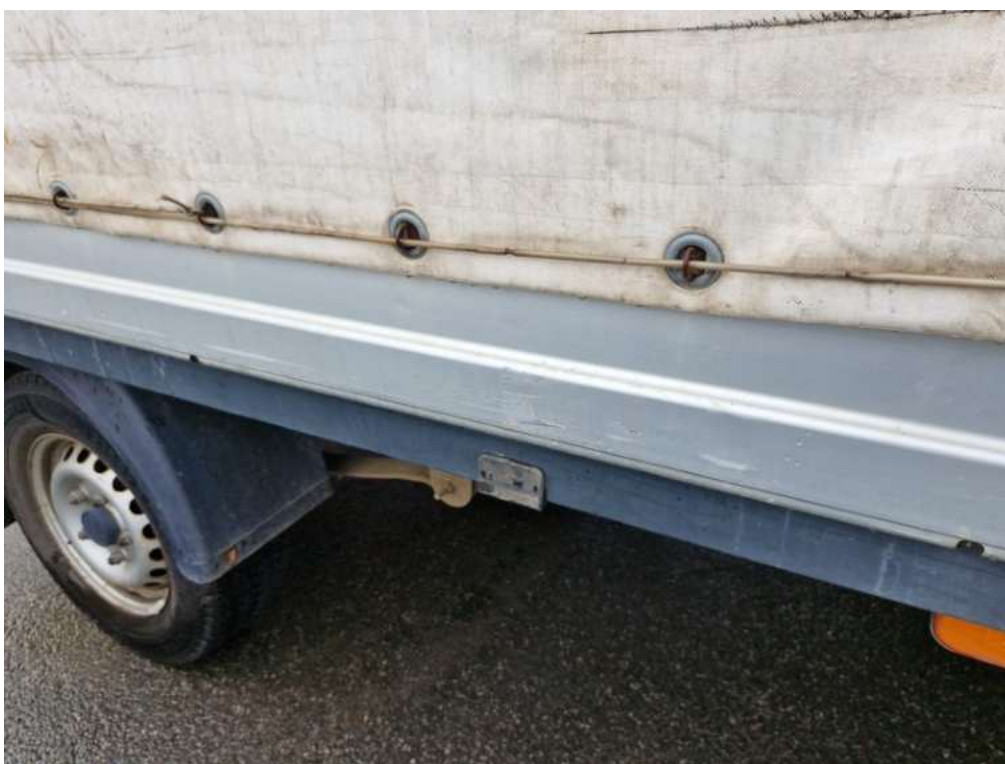
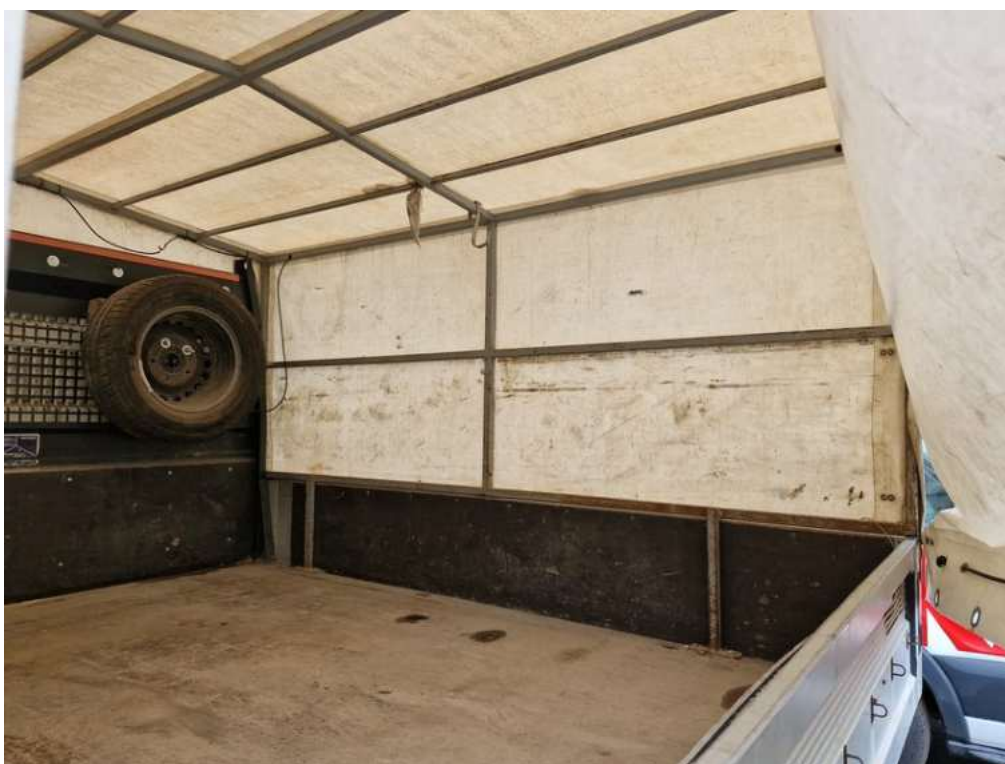
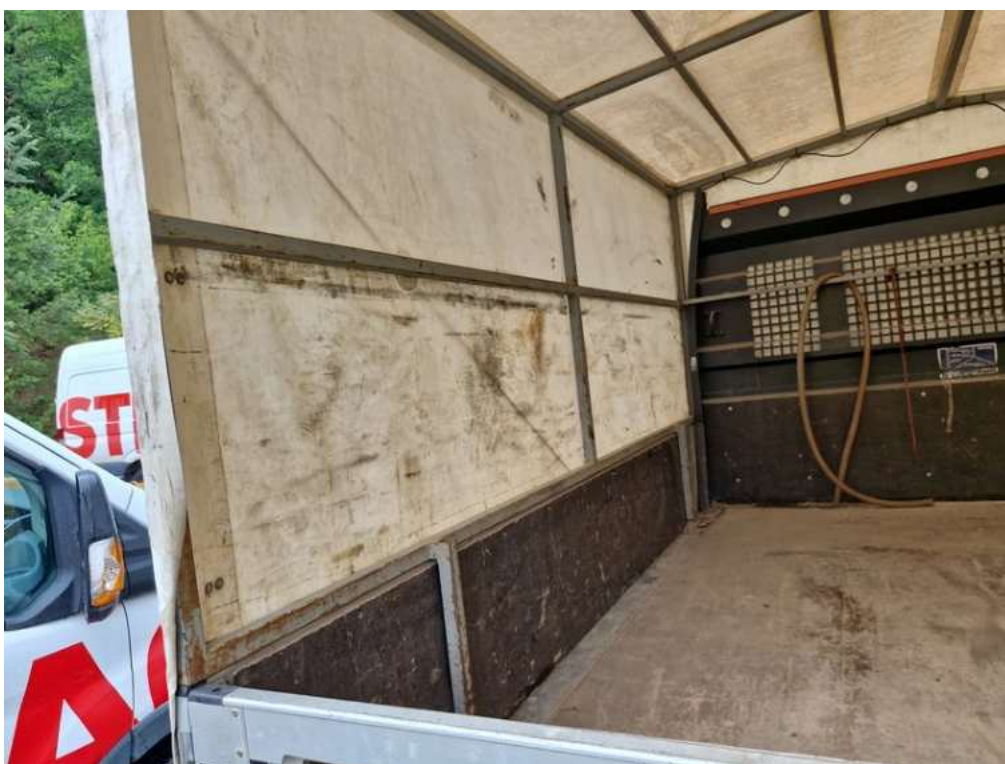
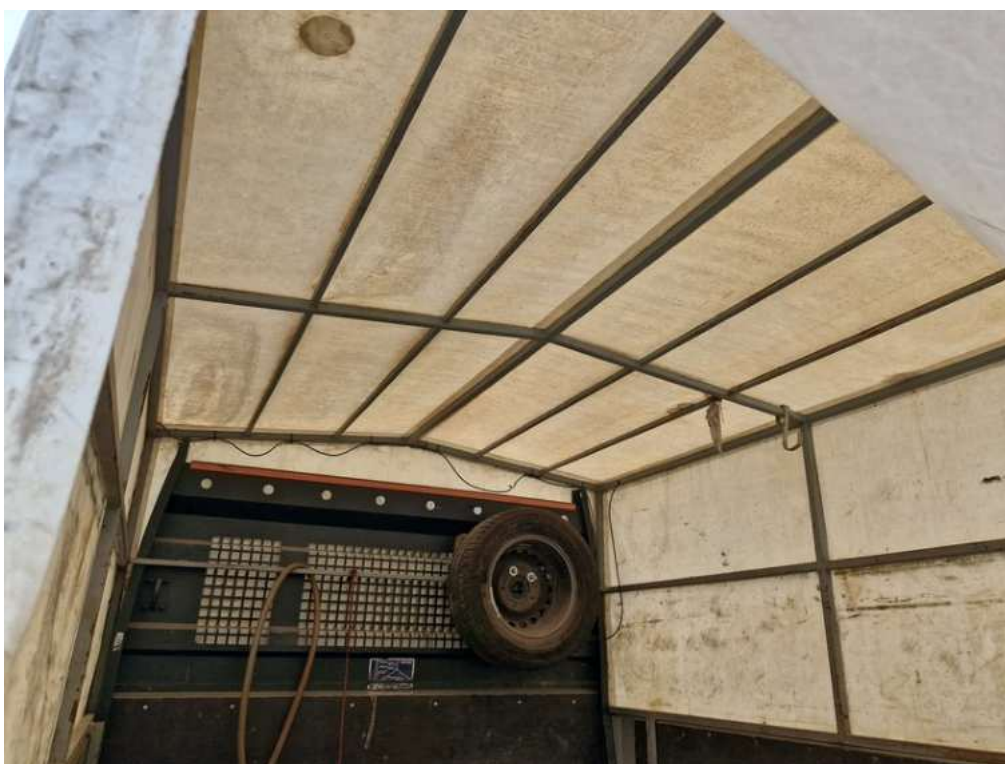
Viz popis k poškození č. 18

| P.č. | Poškozený díl | Druh poškození | Způsob opravy |
|---|---|---|---|
| 18 | Nástavba valník | Opotřebení | Vyměnit |

**18** **Nástavba valník - Opatření**  
Umístění:  
Způsob opravy:

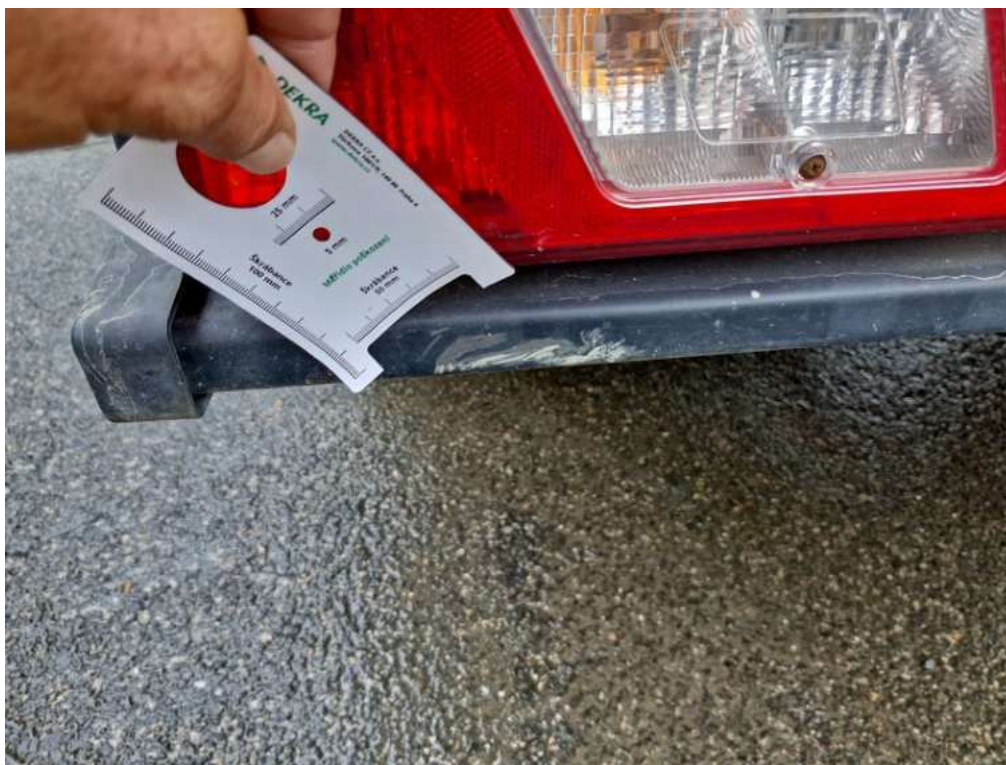
Viz popis k poškození č. 19

| P.č. | Poškozený díl | Druh poškození | Způsob opravy |
|---|---|---|---|
| 19 | Zadní nárazník | Škrábance | Lakovat |

**19 Zadní nárazník - Škrábance**  
Umístění:  
Způsob opravy:
