**DEKRA CZ a.s.**

**ÚDAJE O VOZIDLE**

| RZ: | <b>6AD2603</b> | VIN: | WF0EXXTTGEHM04994 |
| Model vozidla: | Ford Transit Valník | Provedení: | FT 350 2.0 TDCi DPF EU6, 350 L3 RWD |

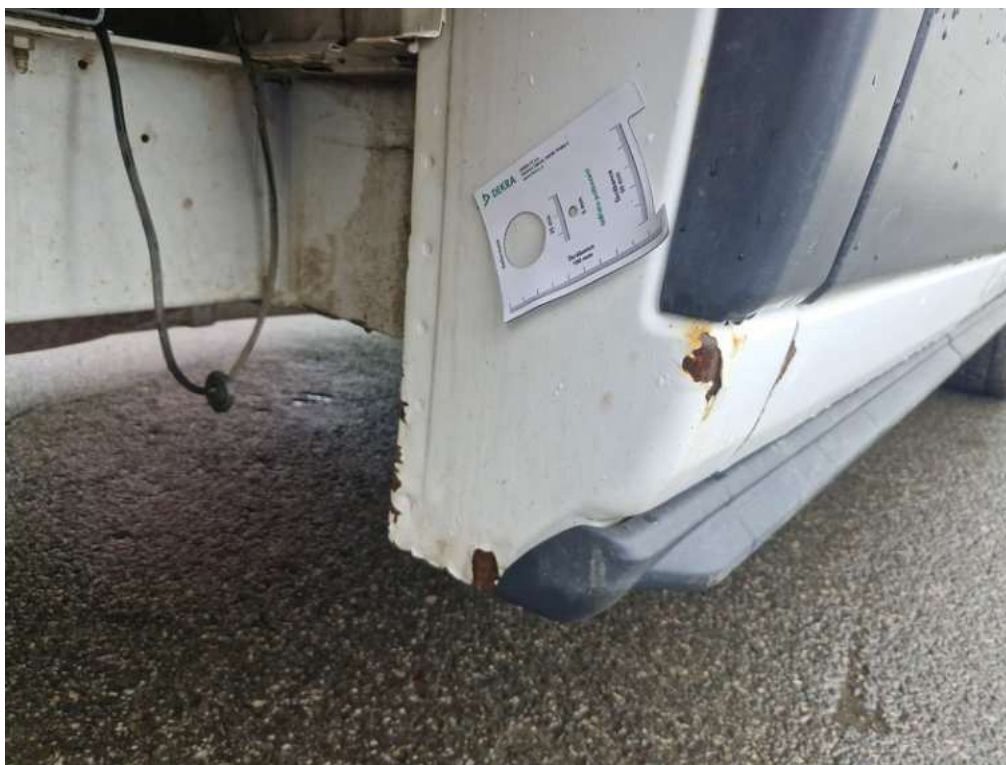
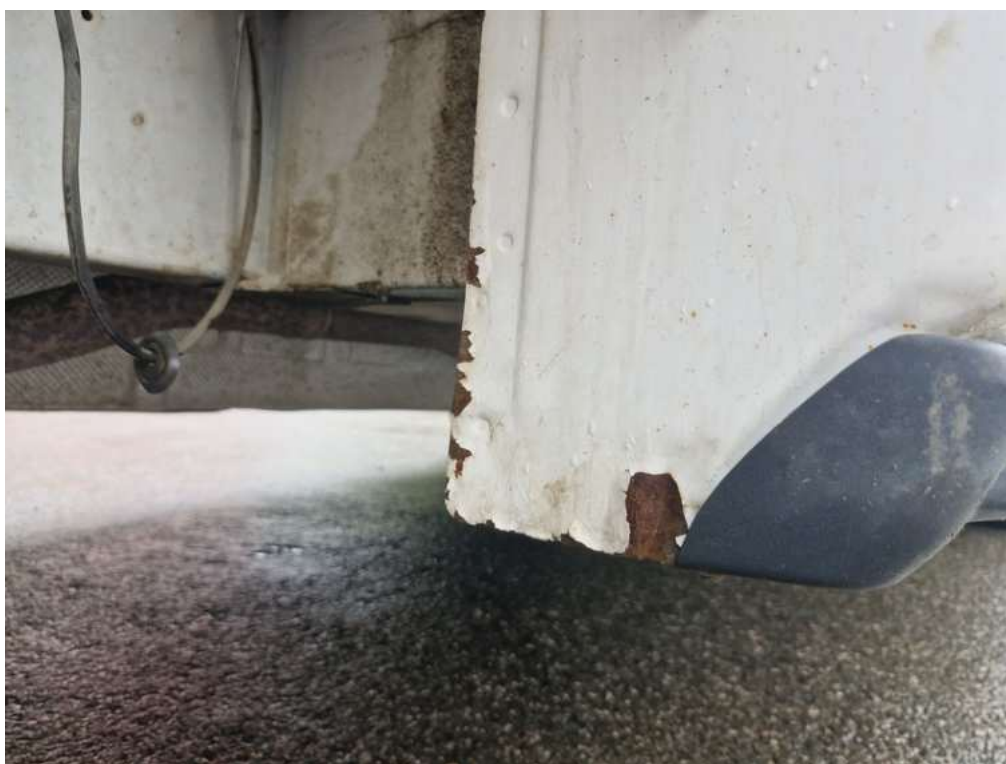
Viz popis k poškození č. 20

| P.č. | Poškozený díl | Druh poškození | Způsob opravy |
|---|---|---|---|
| 20 | Bočnice zadní pravá | Koroze | Lakovat |

**20** Bočnice zadní pravá - Koroze  
Umístění:  
Způsob opravy:

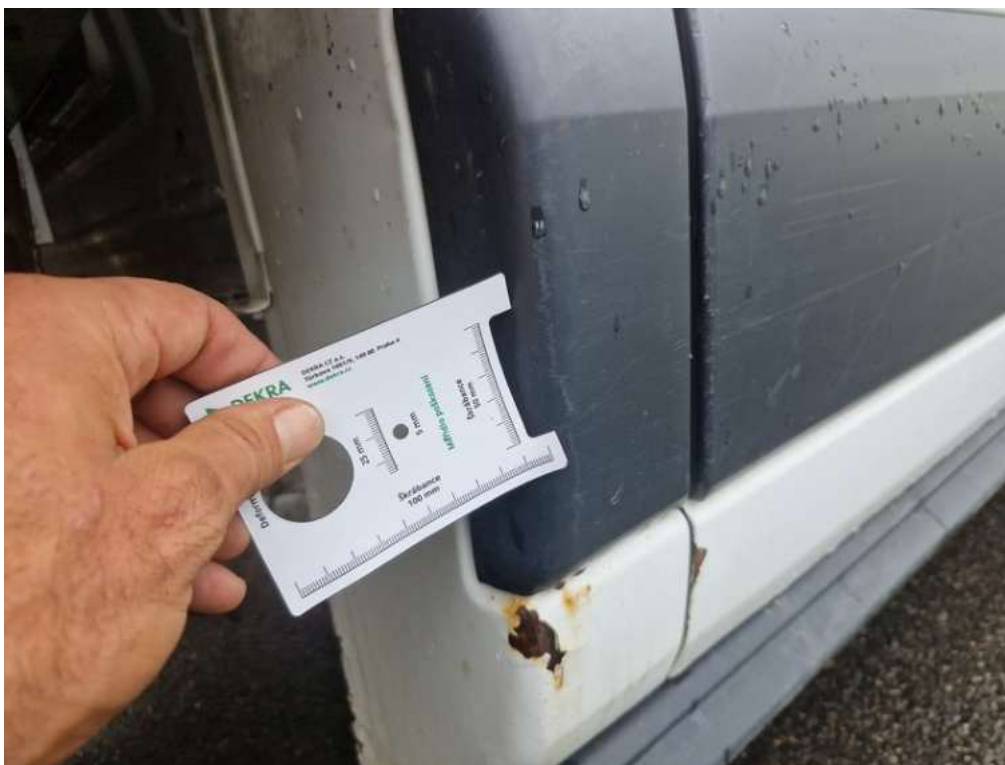
Viz popis k poškození č. 21

| P.č. | Poškozený díl | Druh poškození | Způsob opravy |
|---|---|---|---|
| 21 | Ozdobná lišta PZ bočnice | Škrábance | Vyměnit |

- 21** **Ozdobná lišta PZ bočnice - Škrábance**  
Umístění: Exteriér (vnější prostor)  
Způsob opravy: Vyměnit

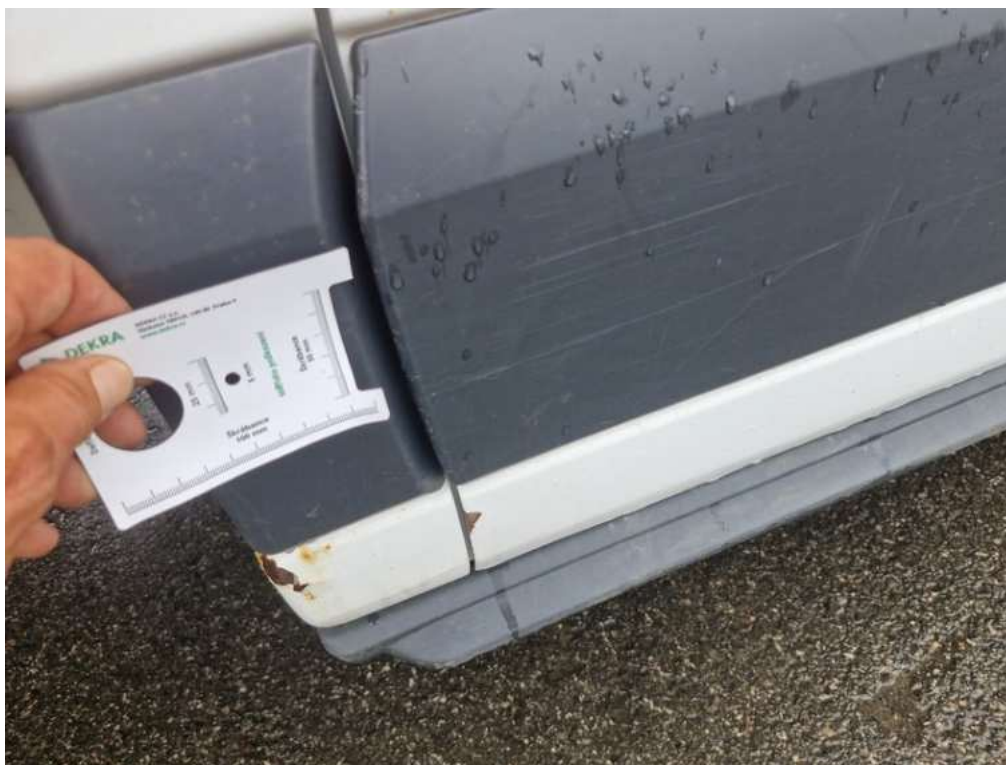
Viz popis k poškození č. 22

| P.č. | Poškozený díl | Druh poškození | Způsob opravy |
|---|---|---|---|
| 22 | Ozdobná lišta PZ dveří | Škrábance | Vyměnit |

**22** Ozdobná lišta PZ dveří - Škrábance  
Umístění: Exteriér (vnější prostor)  
Způsob opravy: Vyměnit

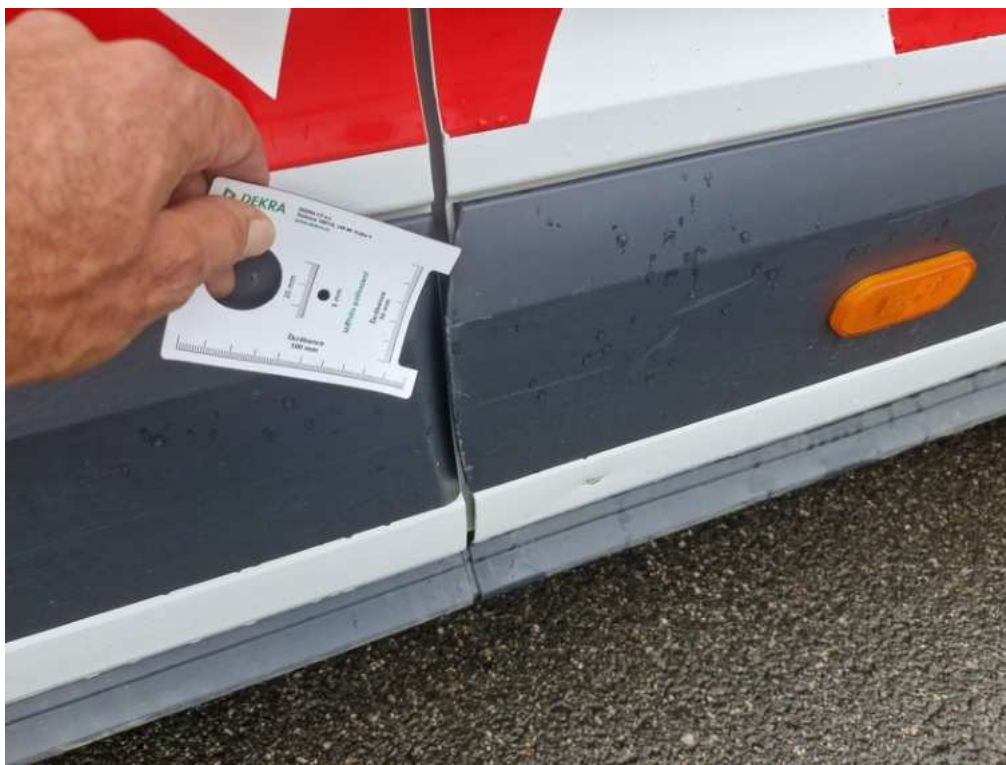
Viz popis k poškození č. 23

| P.č. | Poškozený díl | Druh poškození | Způsob opravy |
|---|---|---|---|
| 23 | Ozdobná lišta PP dveří | Škrábance | Vyměnit |

### 23 Ozdobná lišta PP dveří - Škrábance

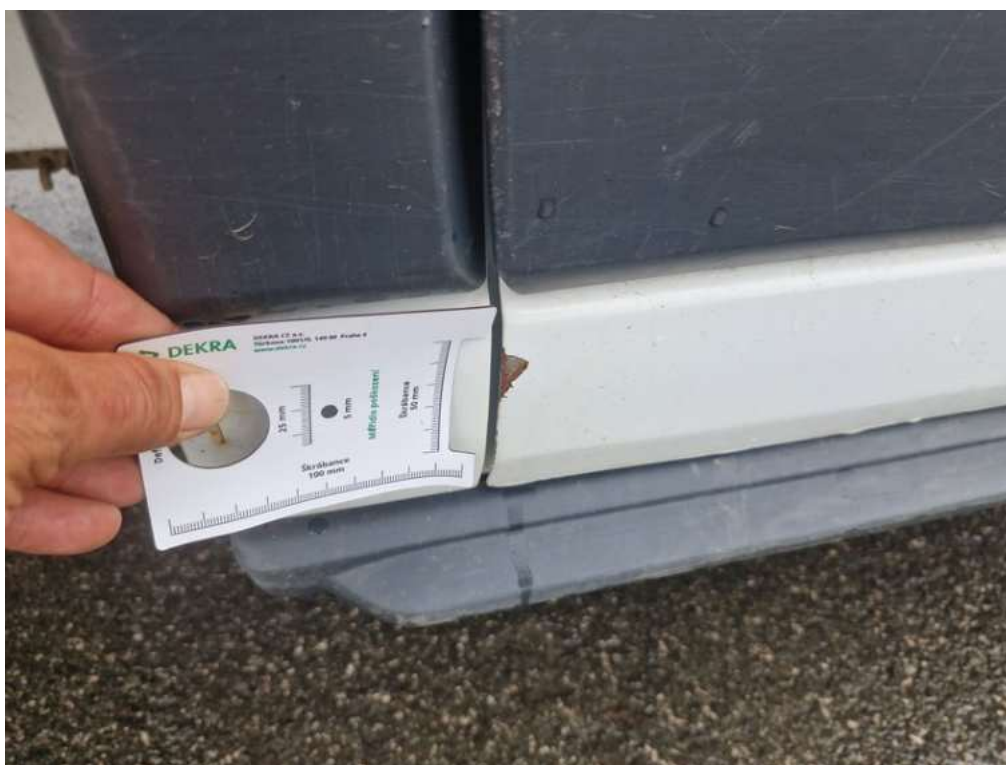
Viz popis k poškození č. 24

| P.č. | Poškozený díl | Druh poškození | Způsob opravy |
|---|---|---|---|
| 24 | Dveře zadní pravé | Koroze | Lakovat |

**24** Dveře zadní pravé - Koroze  
Umístění:  
Způsob opravy:

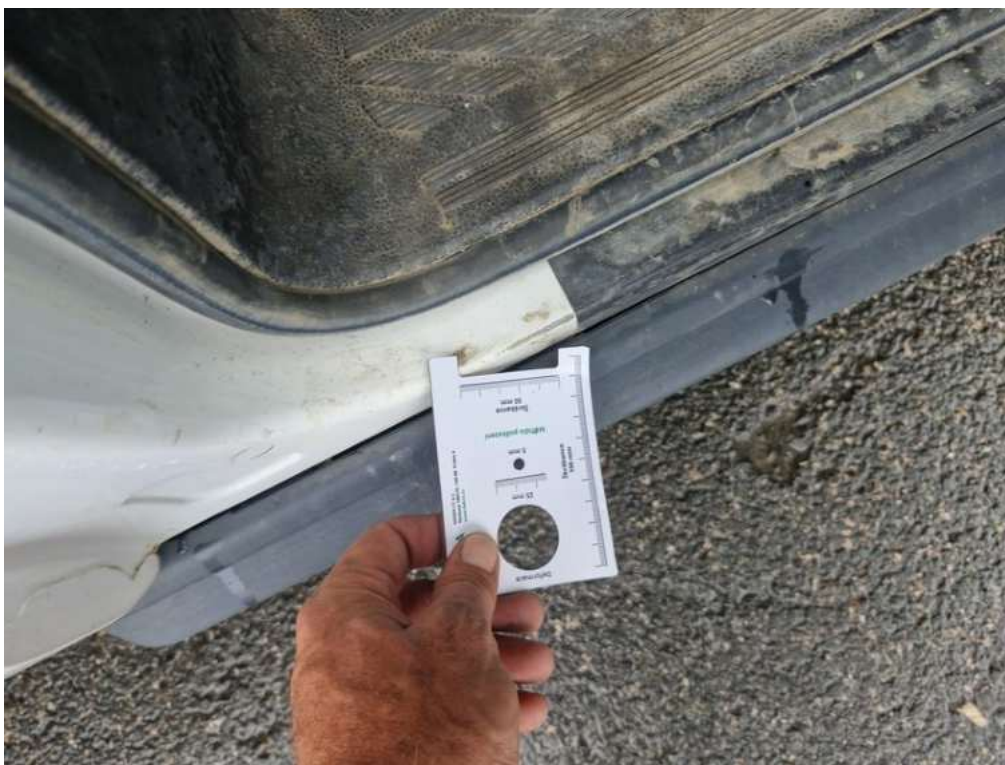
Viz popis k poškození č. 25

| P.č. | Poškozený díl | Druh poškození | Způsob opravy |
|---|---|---|---|
| 25 | Práh pravý | Škrábance | Lakovat |

**25** Práh pravý - Škrábance  
Umístění:  
Způsob opravy:

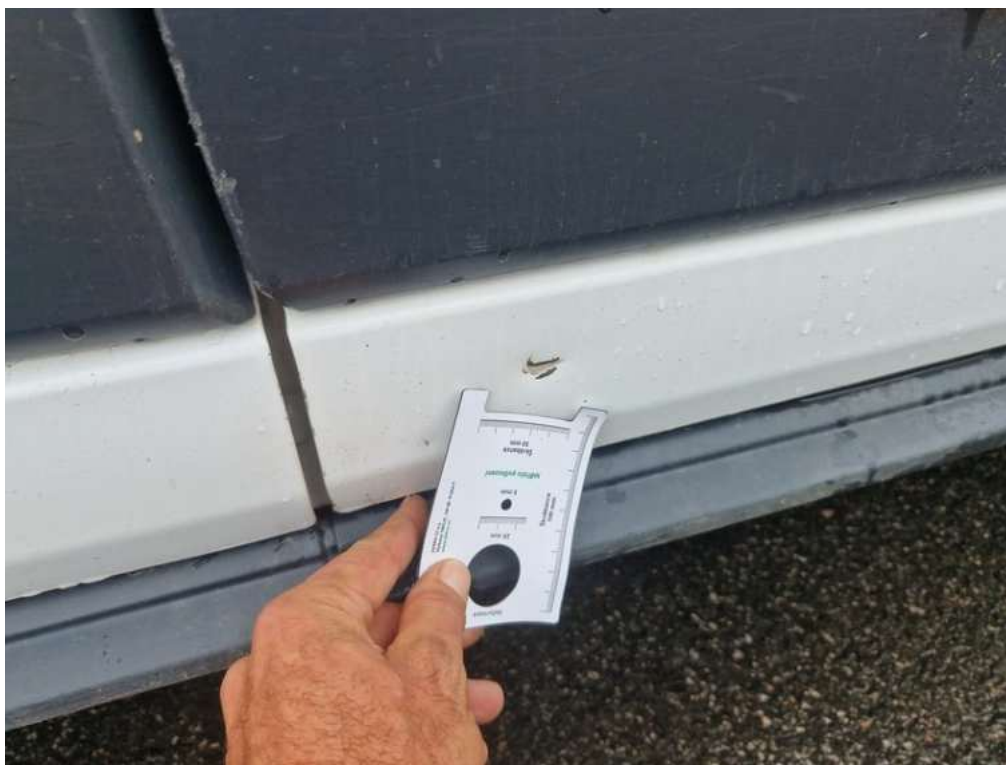
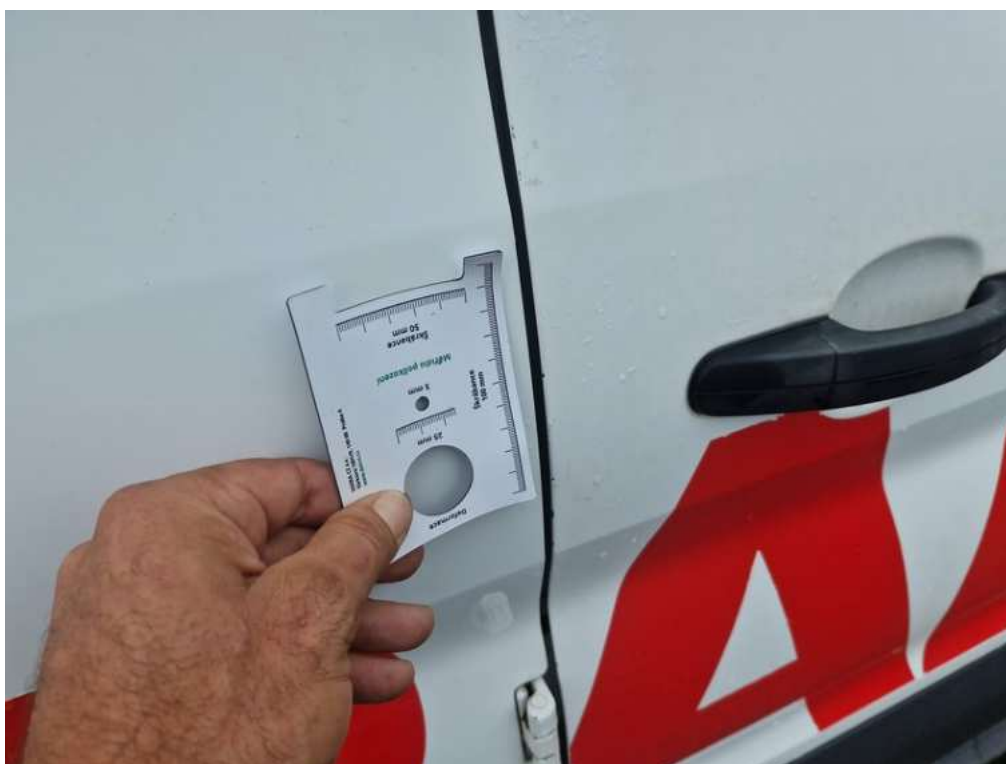
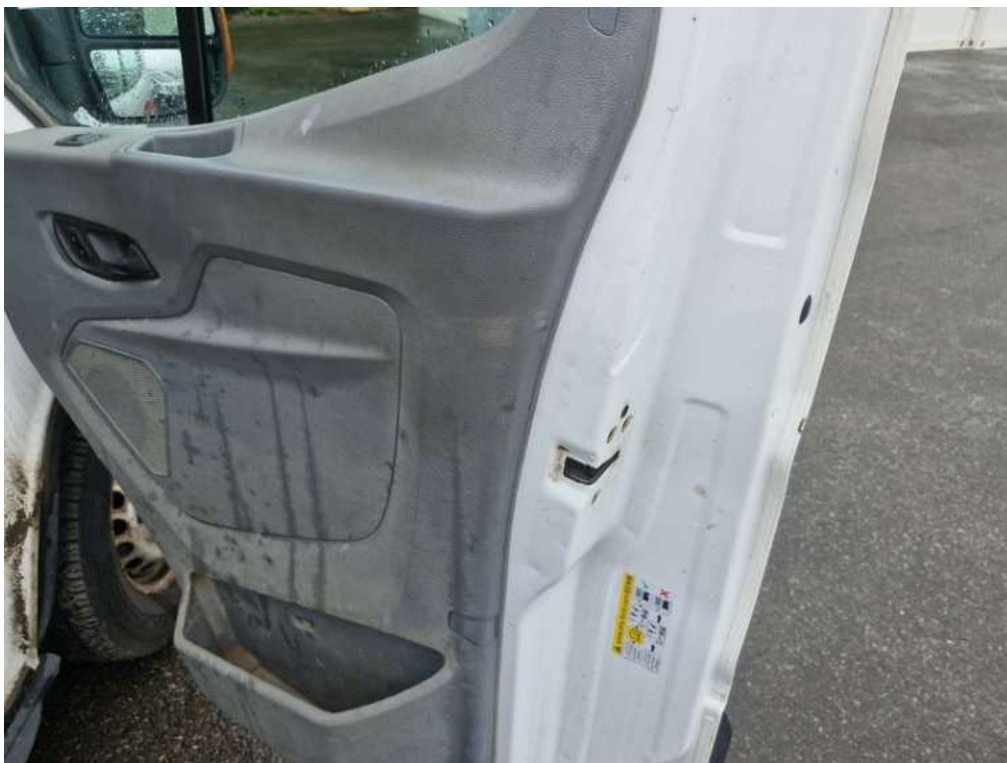
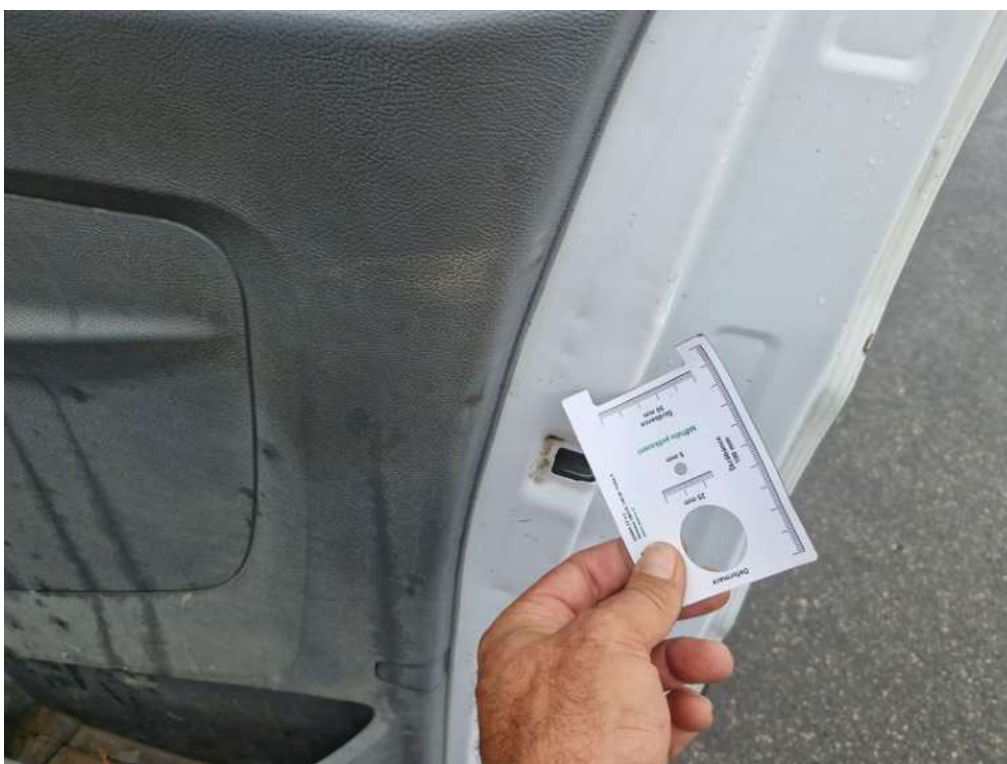
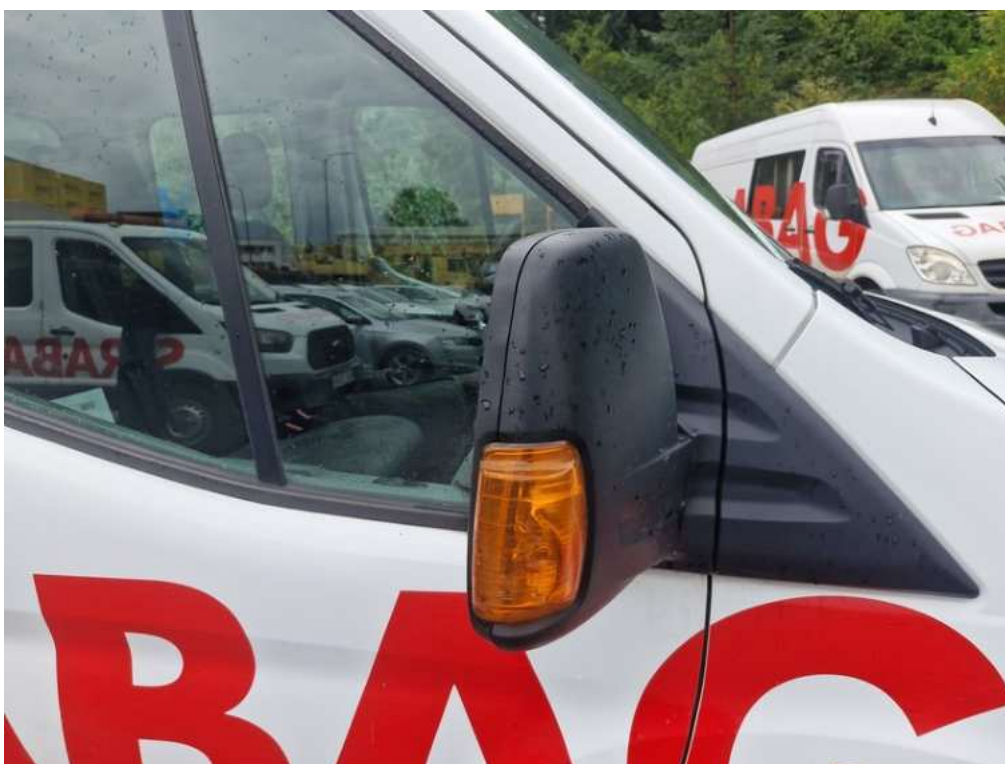
Viz popis k poškození č. 26

| P.č. | Poškozený díl | Druh poškození | Způsob opravy |
|---|---|---|---|
| 26 | Dveře přední pravé | Deformace | Opravit |

26 Dveře přední pravé - Deformace  
Umístění:  
Způsob opravy:

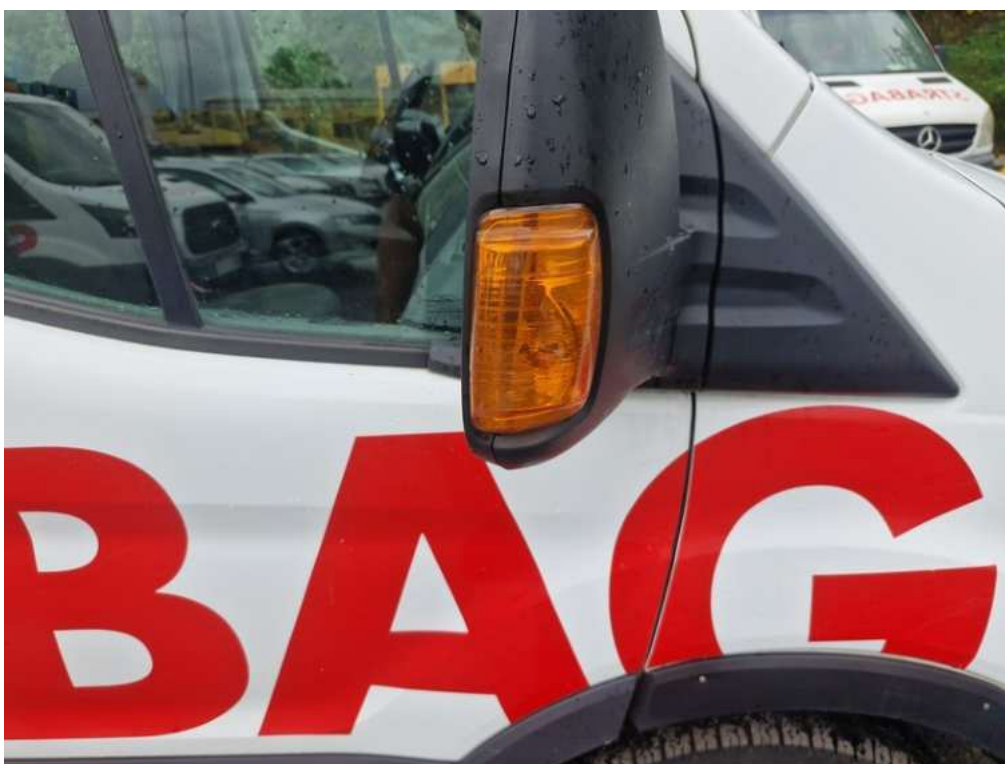
Viz popis k poškození č. 27

| P.č. | Poškozený díl | Druh poškození | Způsob opravy |
|---|---|---|---|
| 27 | Kryt P zpětného zrcátka | Škrábance | Vyměnit |

**27 Kryt P zpětného zrcátka - Škrábance**  
Umístění: Exteriér (vnější prostor)  
Způsob opravy: Vyměnit

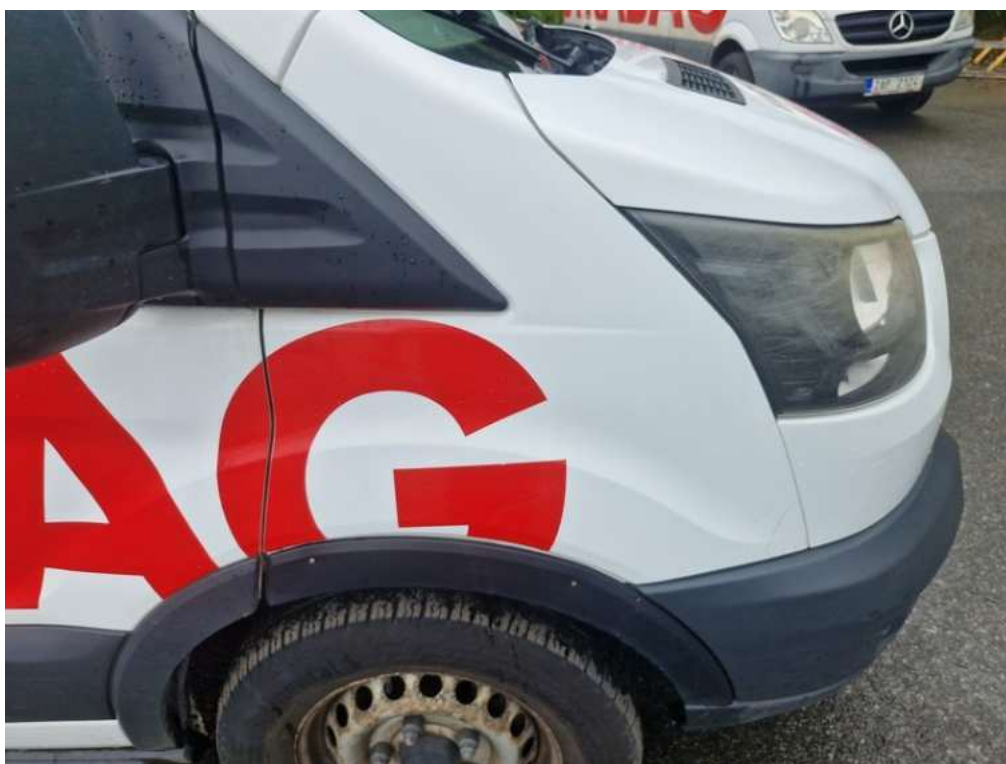
Viz popis k poškození č. 28

| P.č. | Poškozený díl | Druh poškození | Způsob opravy |
|---|---|---|---|
| 28 | Blikač boční P zpětného zrcátka | Škrábance | Vyměnit |

**28 Blikač boční P zpětného zrcátka - Škrábance**  
Umístění: Exteriér (vnější prostor)  
Způsob opravy: Vyměnit

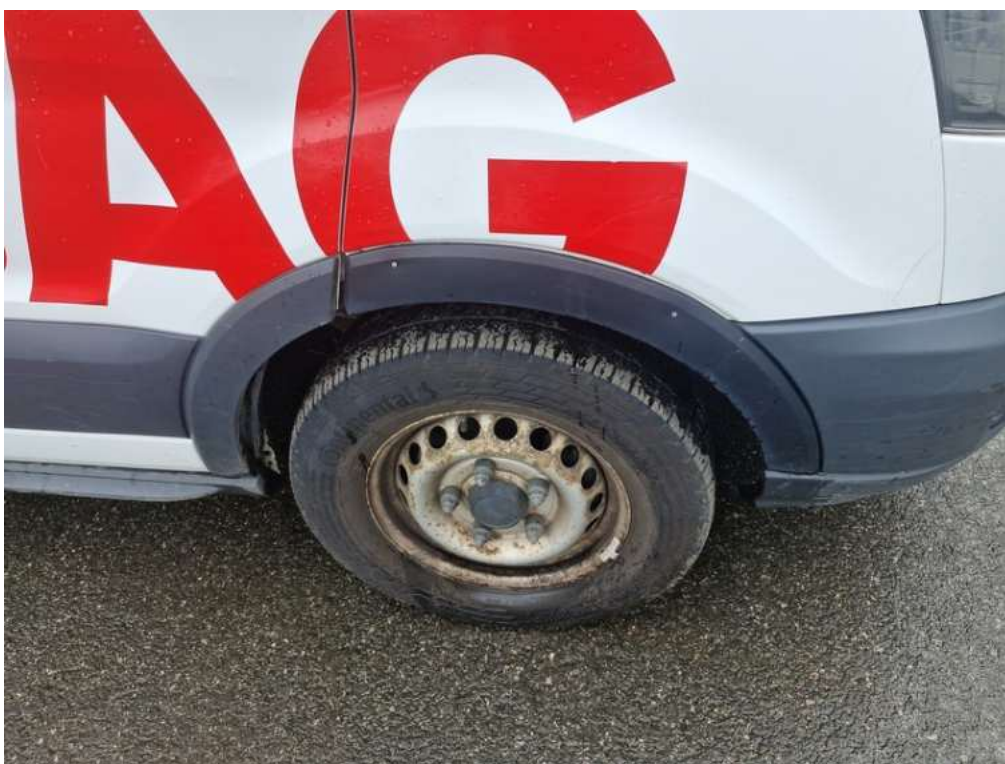
Viz popis k poškození č. 29

| P.č. | Poškozený díl | Druh poškození | Způsob opravy |
|---|---|---|---|
| 29 | Blatník přední pravý | Škrábance | Lakovat |

**29** **Blatník přední pravý - Škrábance**  
Umístění: Exteriér (vnější prostor)  
Způsob opravy: Lakovat

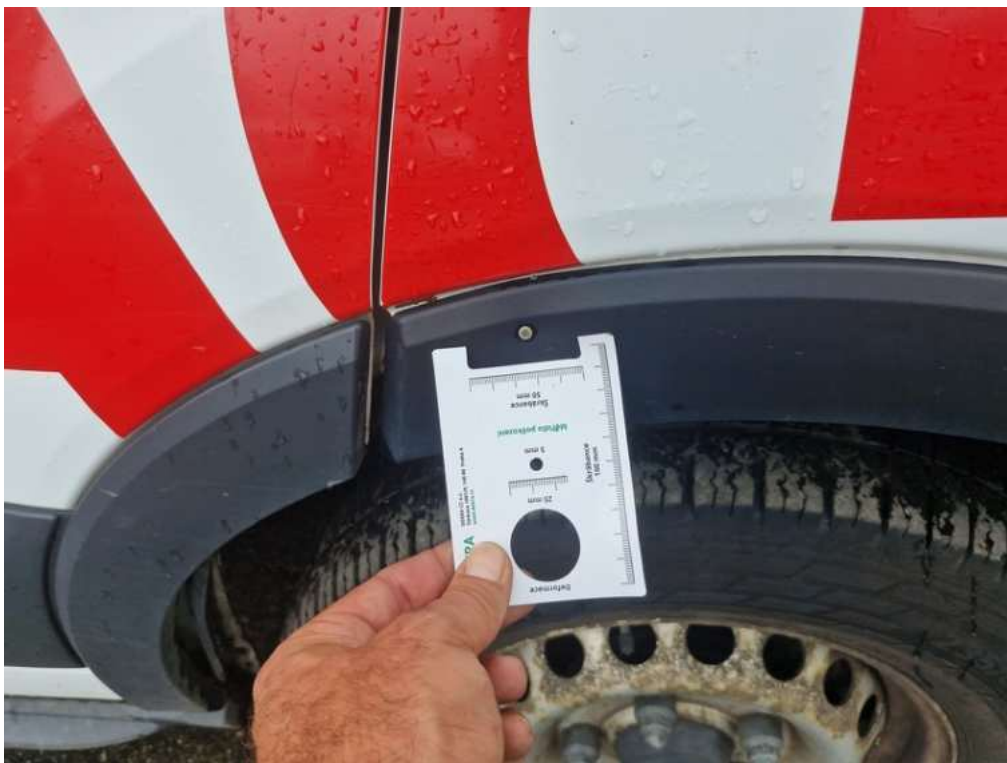
Viz popis k poškození č. 30

| P.č. | Poškozený díl | Druh poškození | Způsob opravy |
|---|---|---|---|
| 30 | Lem kola PP blatníku | Neodborná oprava | Vyměnit |

**30** **Lem kola PP blatníku - Neodborná oprava**  
Umístění: Exteriér (vnější prostor)  
Způsob opravy: Vyměnit

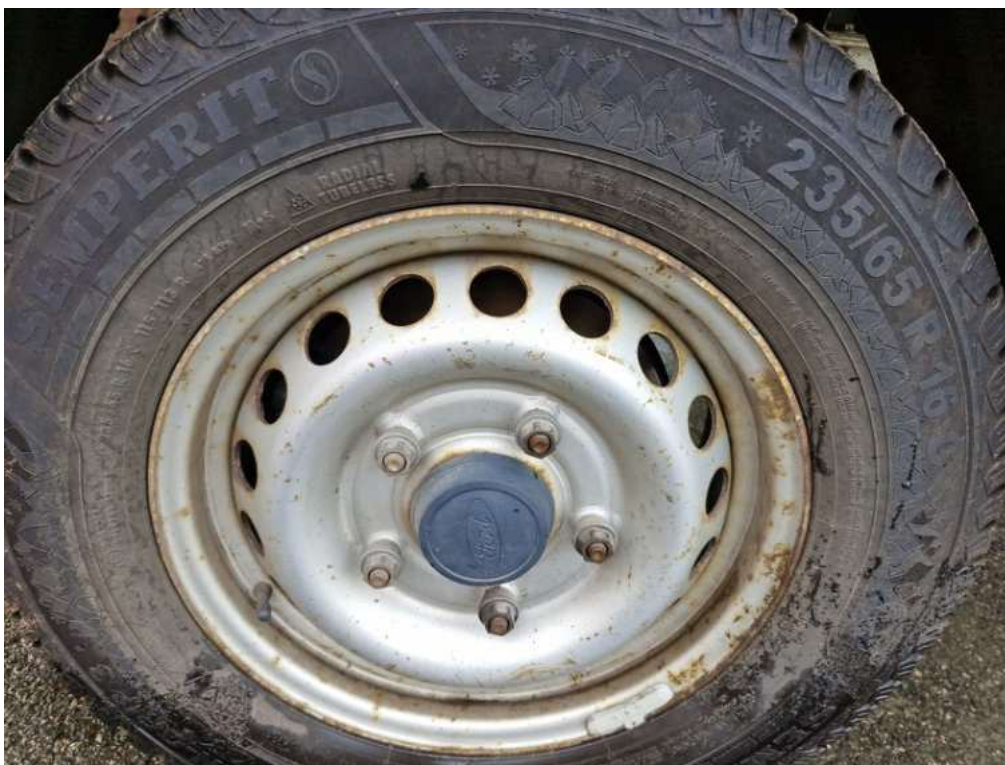
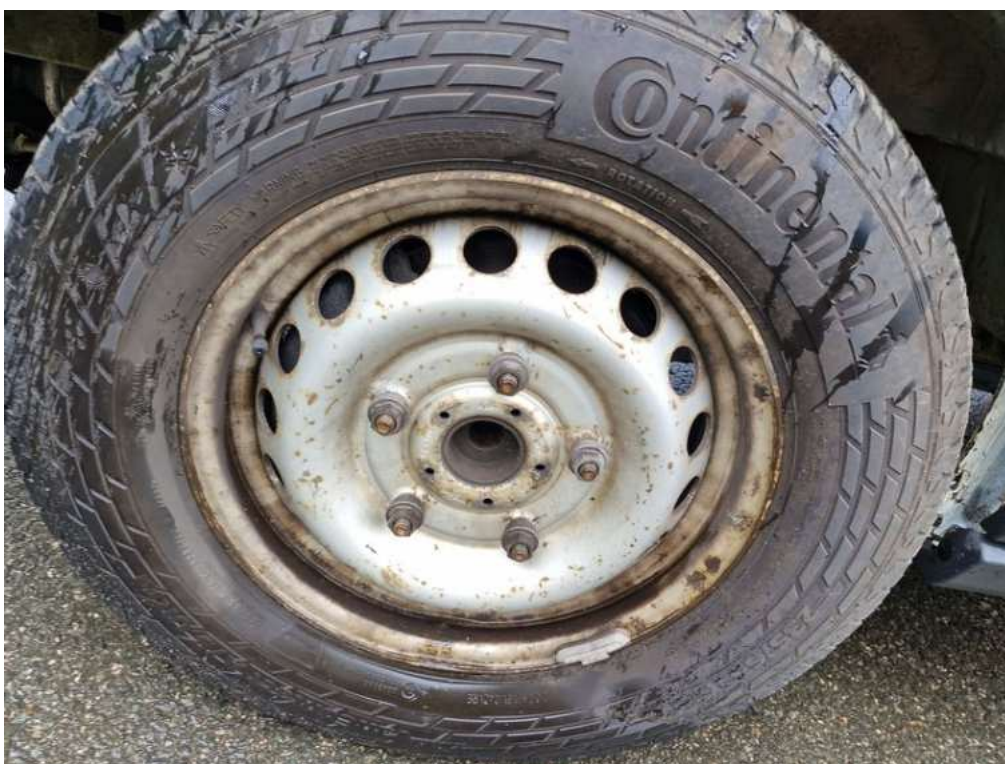
Viz popis k poškození č. 31

| P.č. | Poškozený díl | Druh poškození | Způsob opravy |
|---|---|---|---|
| 31 | Disk kola ocel 4ks | Koroze | Opravit |

31 **Disk kola ocel 4ks - Koroze**  
Umístění:  
Způsob opravy:

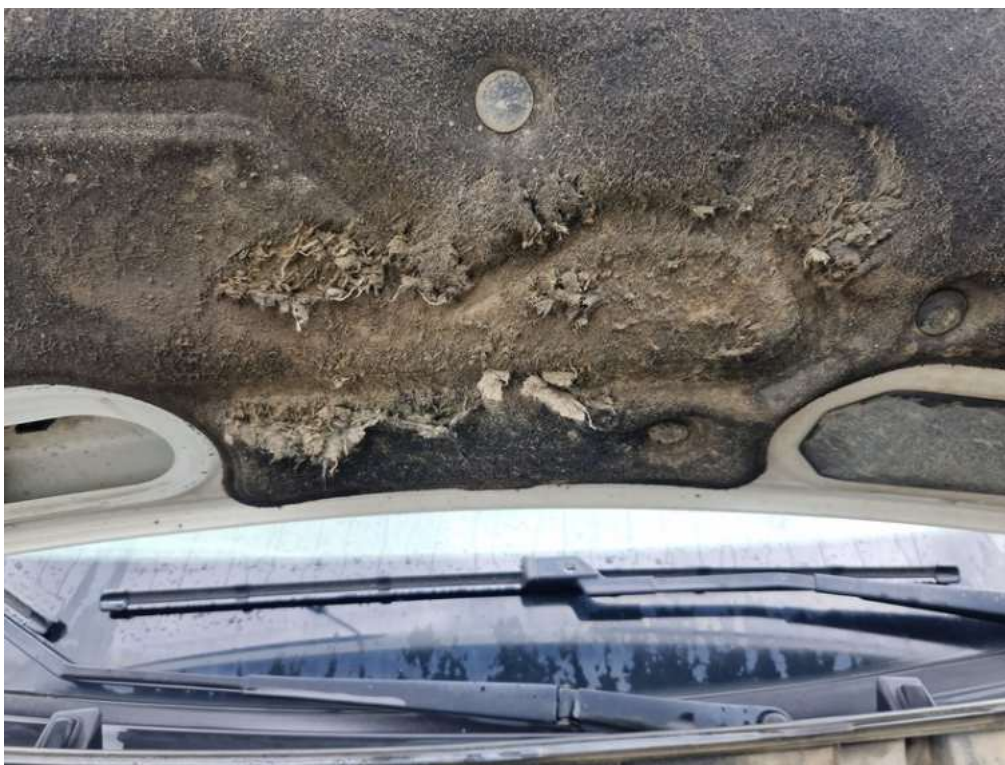
Viz popis k poškození č. 32

| P.č. | Poškozený díl | Druh poškození | Způsob opravy |
|---|---|---|---|
| 32 | Hluková izolace víka motoru | Prasklina | Vyměnit |

**32** **Hluková izolace víka motoru - Prasklina**  
Umístění: Interiér (vnitřní prostor)  
Způsob opravy: Vyměnit

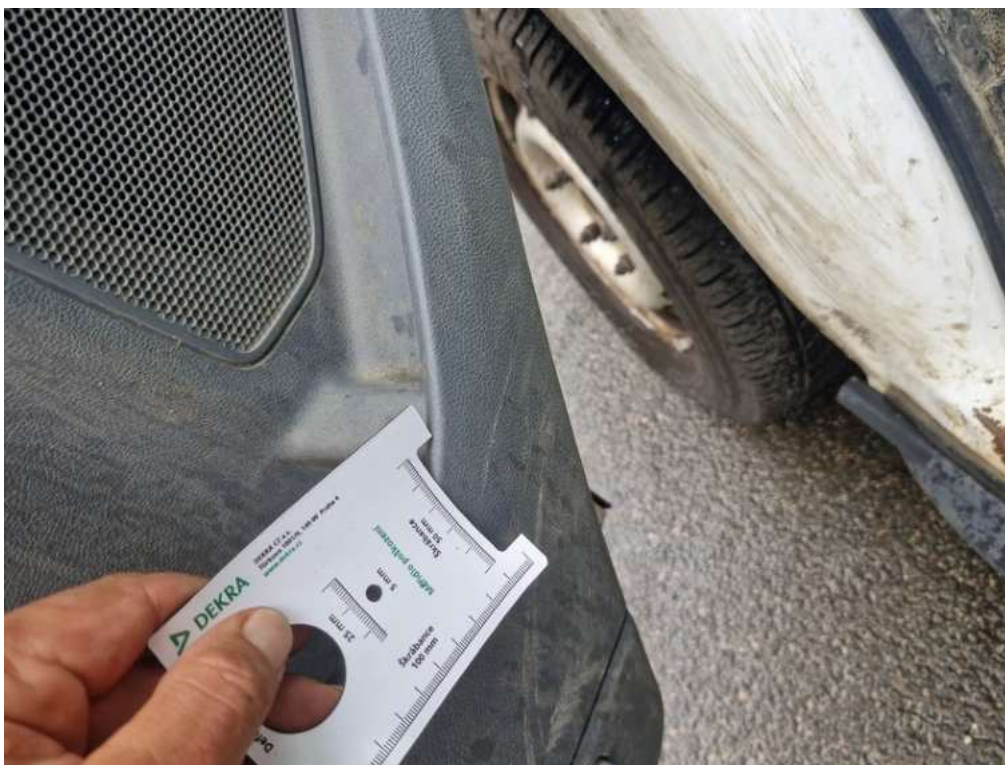
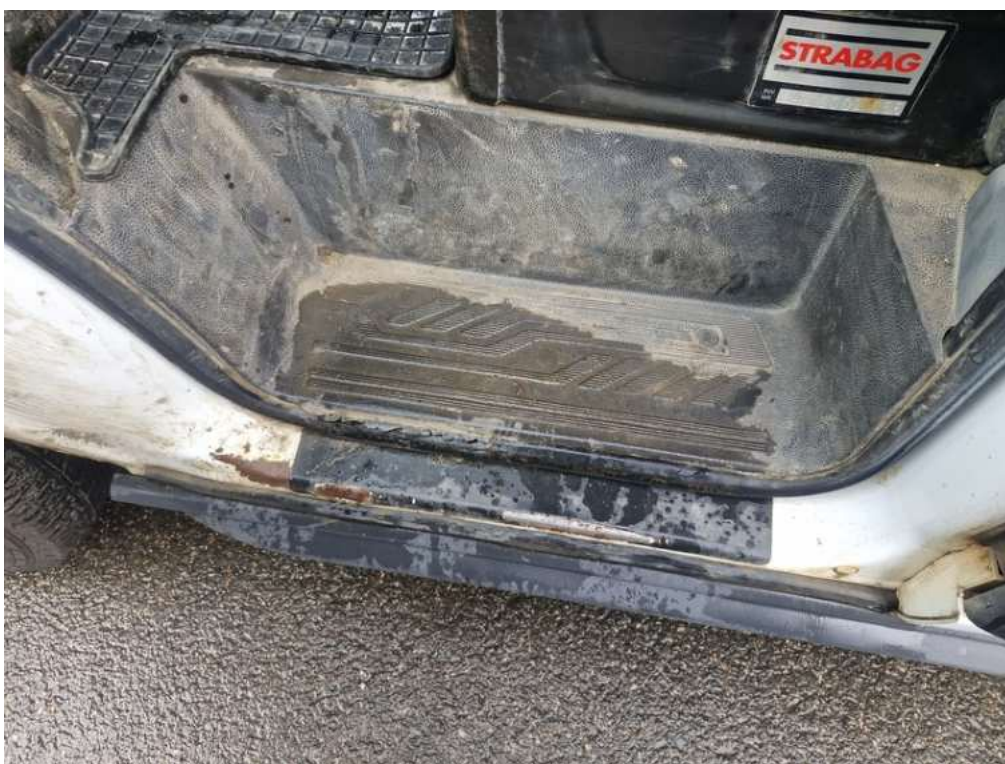
Viz popis k poškození č. 33

| P.č. | Poškozený díl | Druh poškození | Způsob opravy |
|---|---|---|---|
| 33 | Výplň LP dveří | Škrábance | Vyměnit |

**33** Výplň LP dveří - Škrábance  
Umístění:  
Způsob opravy:

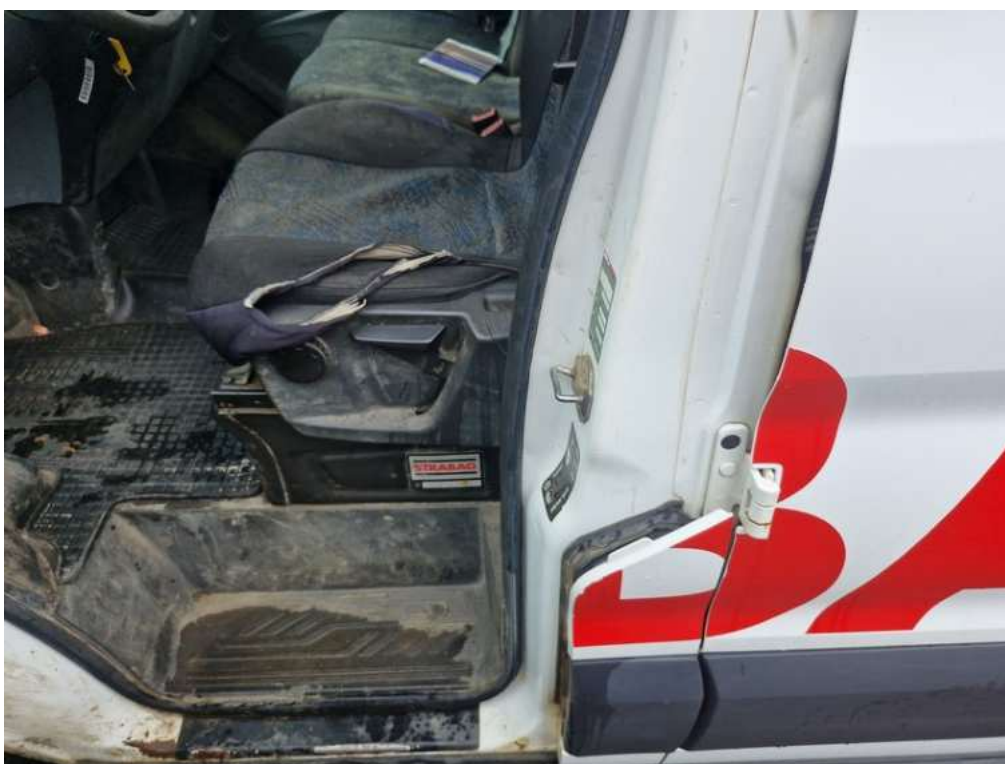
Viz popis k poškození č. 34

| P.č. | Poškozený díl | Druh poškození | Způsob opravy |
|---|---|---|---|
| 34 | Těsnění LP dveří | Prasklina | Vyměnit |

**34** Těsnění LP dveří - Prasklina  
Umístění:  
Způsob opravy:

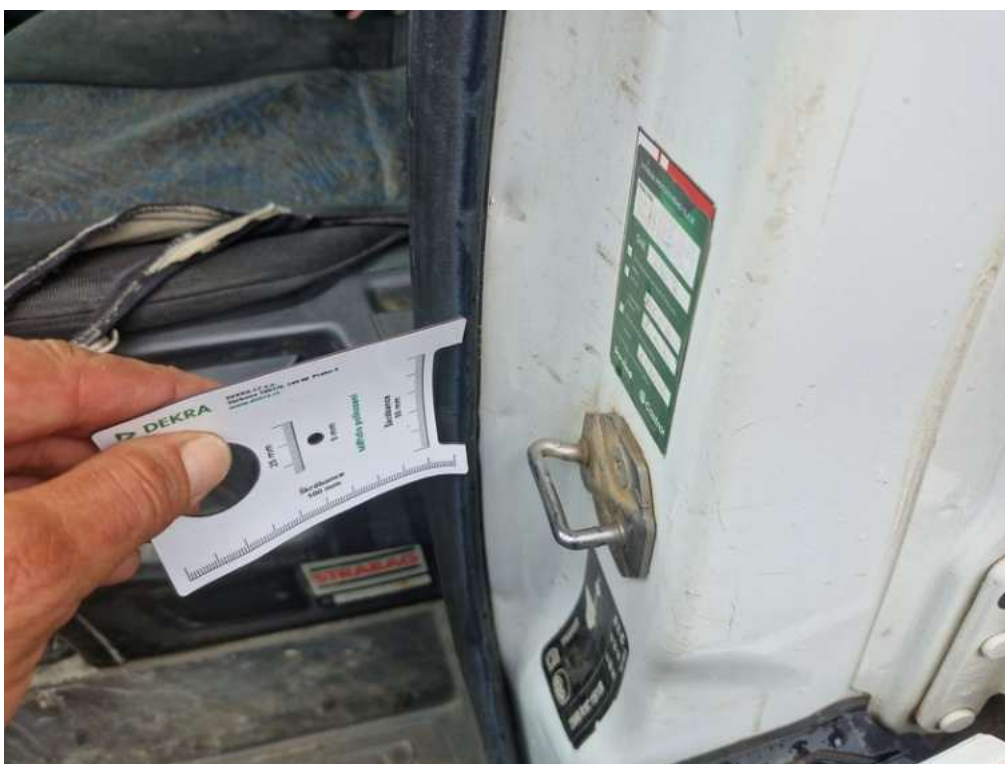
Viz popis k poškození č. 35

| P.č. | Poškozený díl | Druh poškození | Způsob opravy |
|---|---|---|---|
| 35 | B sloupek levý - spodní část | Jamka | Opravit |

**35 B sloupek levý - spodní část - Jamka**  
Umístění: Interiér (vnitřní prostor)  
Způsob opravy: Opravit

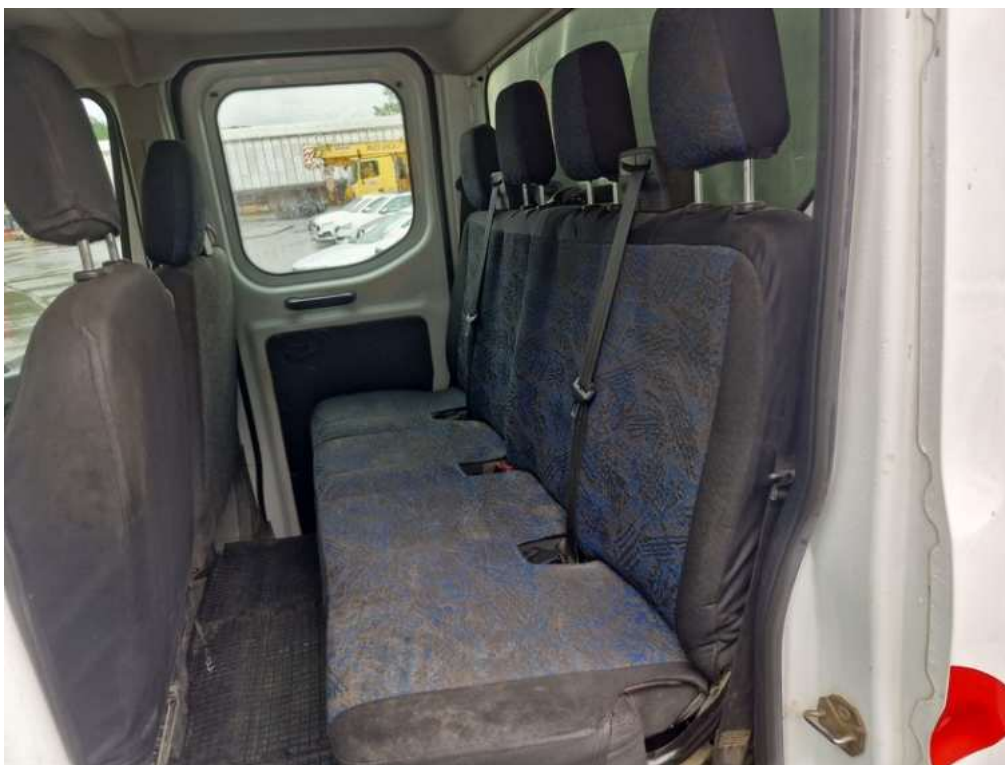
Viz popis k poškození č. 36

| P.č. | Poškozený díl | Druh poškození | Způsob opravy |
|---|---|---|---|
| 36 | Sedadla | Nadstandardní prvek | Odstranit |

**36** Sedadla - Nadstandardní prvek  
Umístění:  
Způsob opravy:

Poznámka: Potahy

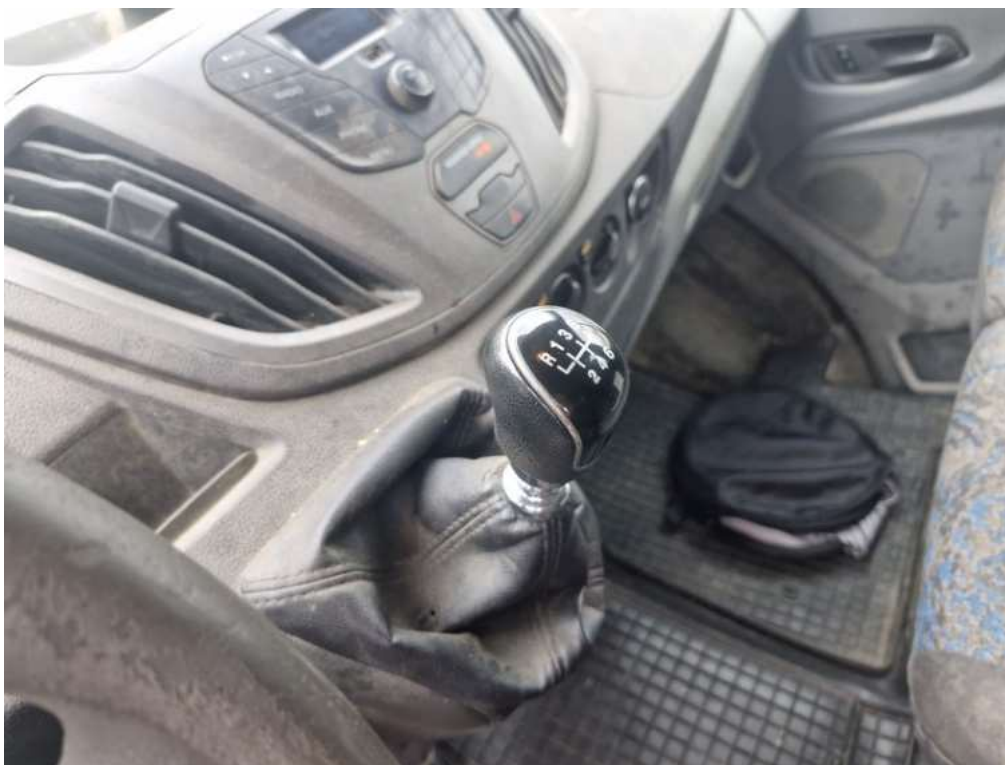
| P.č. | Poškozený díl | Druh poškození | Způsob opravy |
|---|---|---|---|
| 37 | Volant | Opotřebení | Vyměnit |

**37 Volant - Opatření**  
Umístění:  
Způsob opravy:

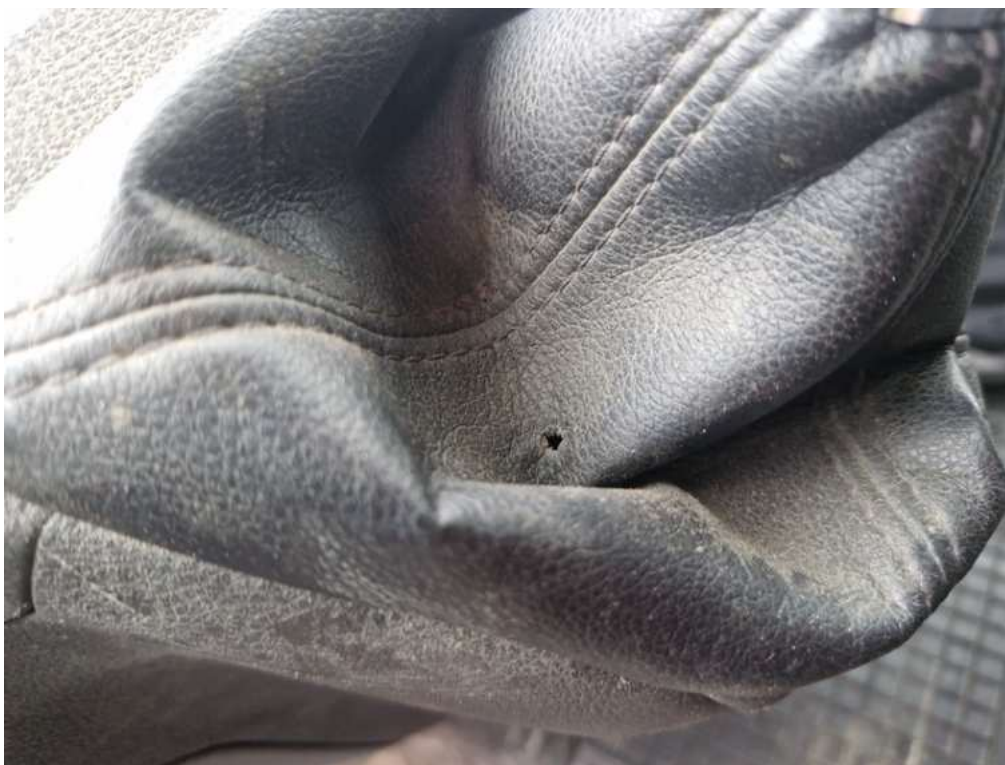
Viz popis k poškození č. 39

| P.č. | Poškozený díl | Druh poškození | Způsob opravy |
|---|---|---|---|
| 39 | Manžeta řadicí páky | Prasklina | Vyměnit |

**39 Manžeta řadicí páky - Prasklina**

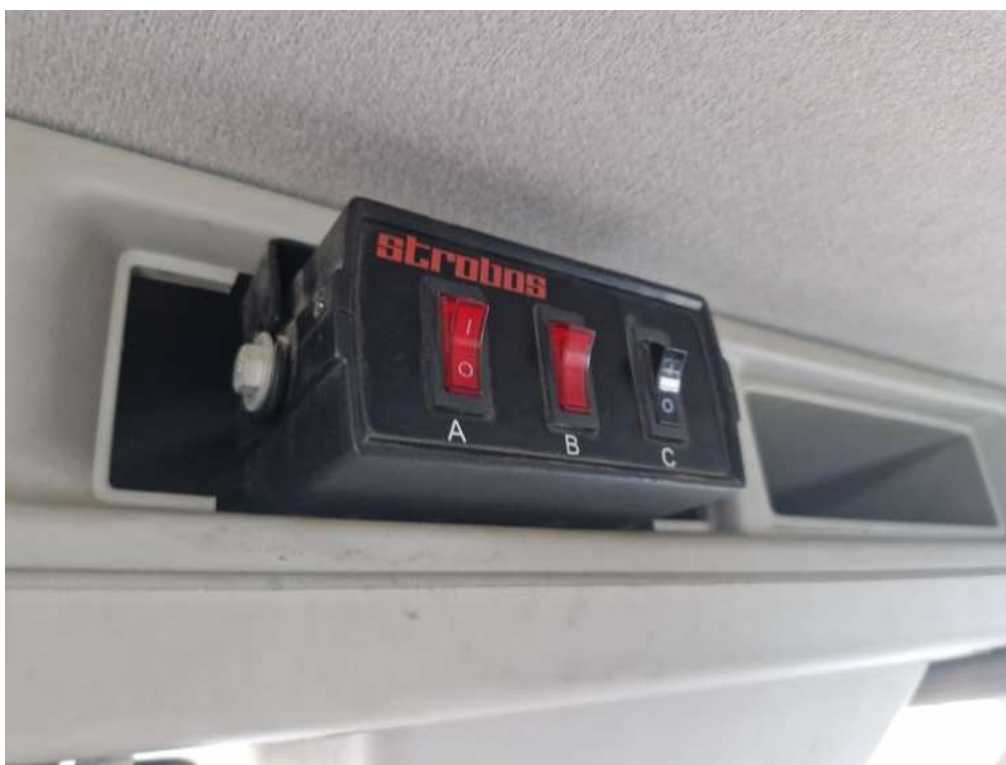
Viz popis k poškození č. 40

| P.č. | Poškozený díl | Druh poškození | Způsob opravy |
|---|---|---|---|
| 40 | Odkládací schránka | Nadstandardní prvek | Odstranit |

**40** **Odkládací schránka - Nadstandardní prvek**  
Umístění: Interiér (vnitřní prostor)  
Způsob opravy: Odstranit

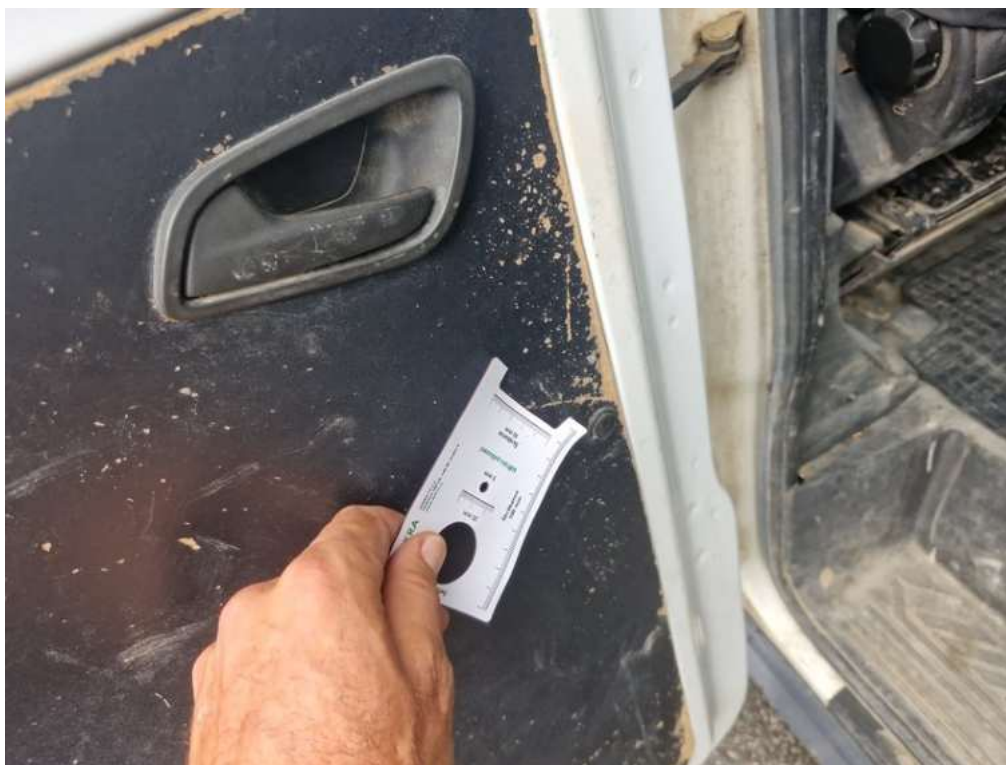
Viz popis k poškození č. 41

| P.č. | Poškozený díl | Druh poškození | Způsob opravy |
|---|---|---|---|
| 41 | Výplň LZ dveří | Škrábance | Vyměnit |

**41** Výplň LZ dveří - Škrábance  
Umístění:  
Způsob opravy:
