**DEKRA CZ a.s.**

**ÚDAJE O VOZIDLE**

| RZ: | <b>6AD2603</b> | VIN: | WF0EXXTTGEHM04994 |
| Model vozidla: | Ford Transit Valník | Provedení: | FT 350 2.0 TDCi DPF EU6, 350 L3 RWD |

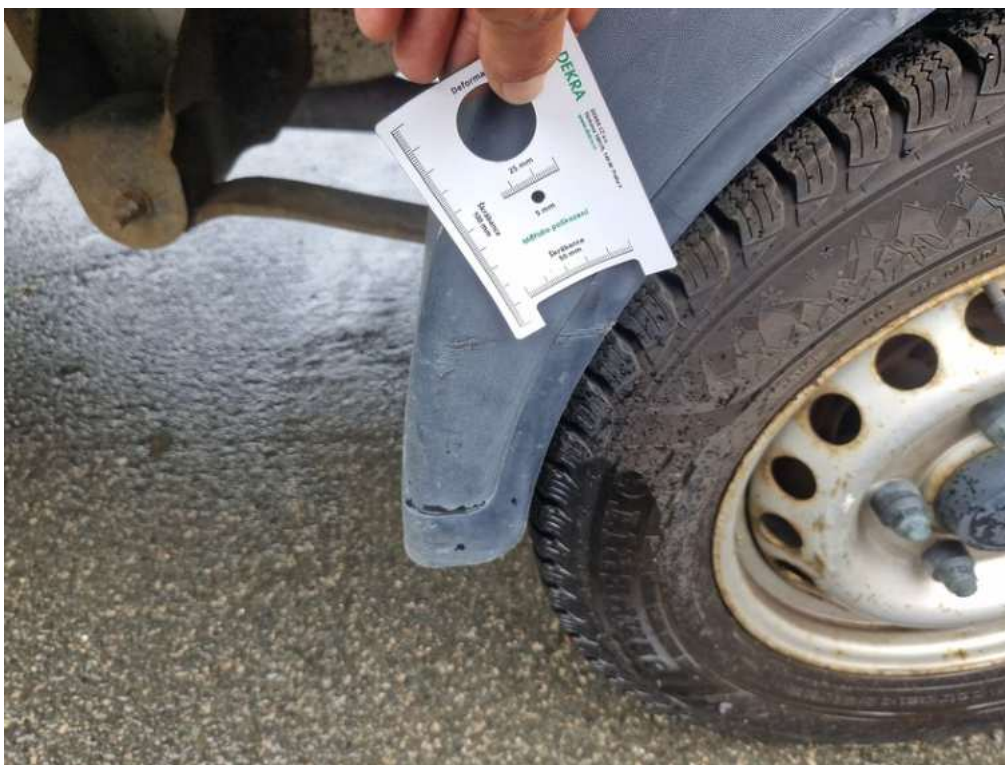
Viz popis k poškození č. 42

| P.č. | Poškozený díl | Druh poškození | Způsob opravy |
|---|---|---|---|
| 42 | Podběh LZ kola | Škrábance | Vyměnit |

**42** Podběh LZ kola - Škrábance  
Umístění:  
Způsob opravy:

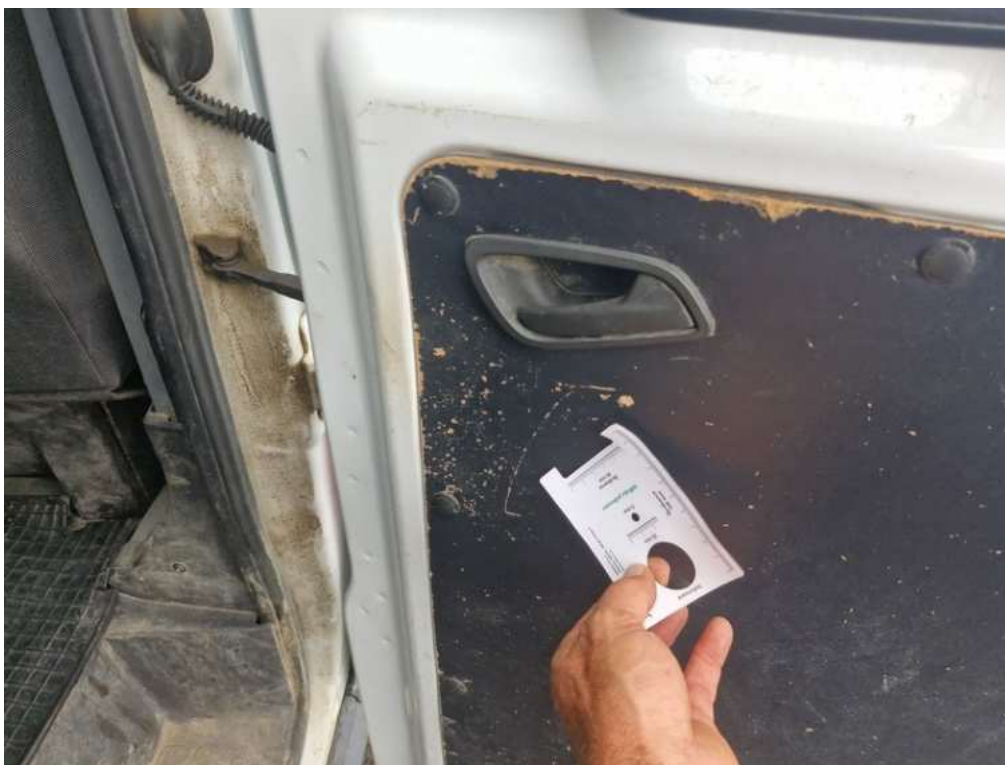
Viz popis k poškození č. 43

| P.č. | Poškozený díl | Druh poškození | Způsob opravy |
|---|---|---|---|
| 43 | Výplň PZ dveří | Škrábance | Vyměnit |

**43** Výplň PZ dveří - Škrábance  
Umístění:  
Způsob opravy:

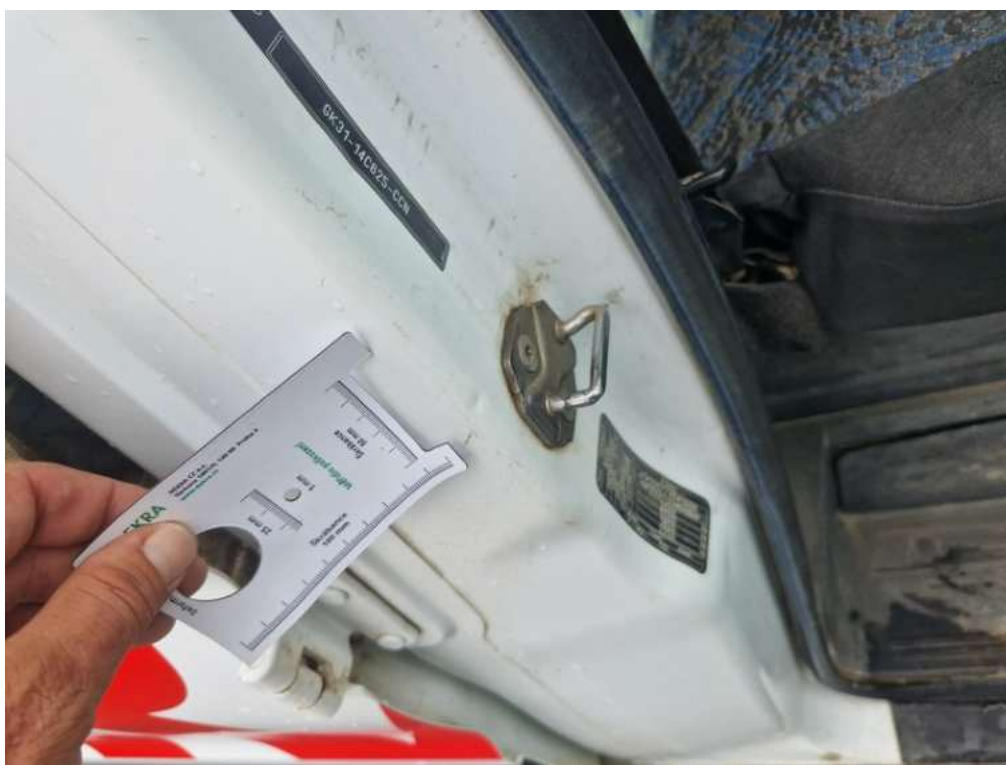
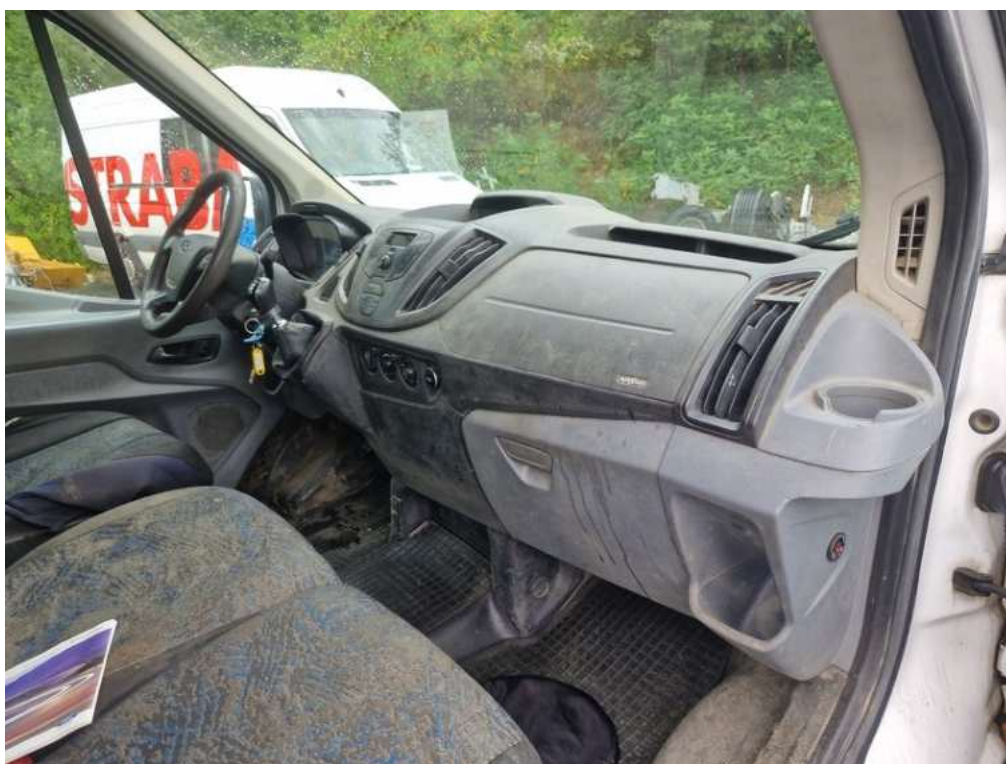
Viz popis k poškození č. 44

| P.č. | Poškozený díl | Druh poškození | Způsob opravy |
|---|---|---|---|
| 44 | B sloupek pravý - spodní část | Jamka | Opravit |

**44 B sloupek pravý - spodní část - Jamka**  
Umístění: Interiér (vnitřní prostor)  
Způsob opravy: Opravit

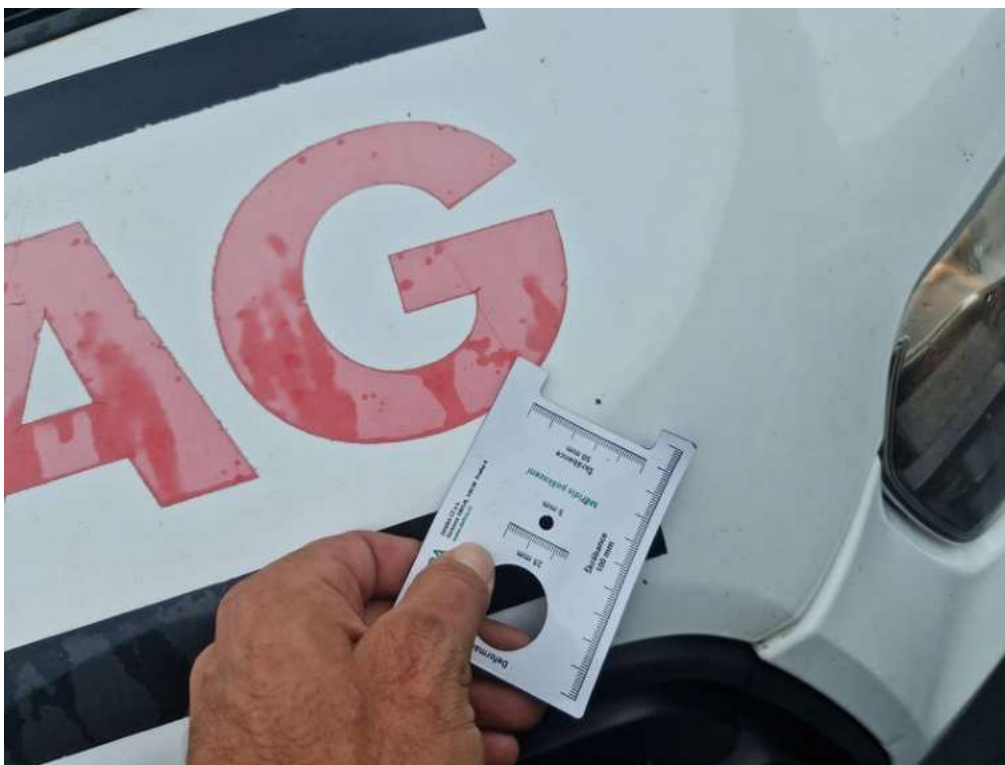
Viz popis k poškození č. 46

| P.č. | Poškozený díl | Druh poškození | Způsob opravy |
|---|---|---|---|
| 46 | Přední část vozidla | Poškození od odletujícího kamení | Opravit |

**46** Přední část vozidla - Poškození od odletujícího kamení  
Umístění: Ostatní  
Způsob opravy: Opravit

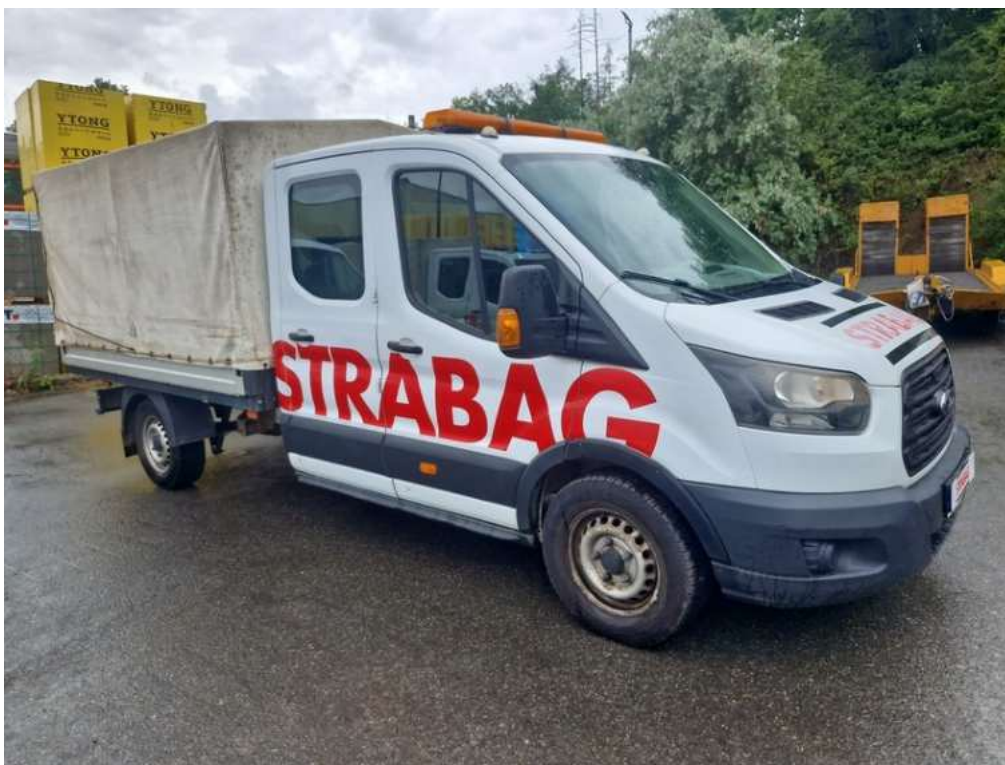
Viz popis k poškození č. 47

| P.č. | Poškozený díl | Druh poškození | Způsob opravy |
|---|---|---|---|
| 47 | Celková plocha karoserie | Škrábance | Vyleštit |

47 Celková plocha karoserie - Škrábance  
Umístění: Ostatní  
Způsob opravy: Vyleštit

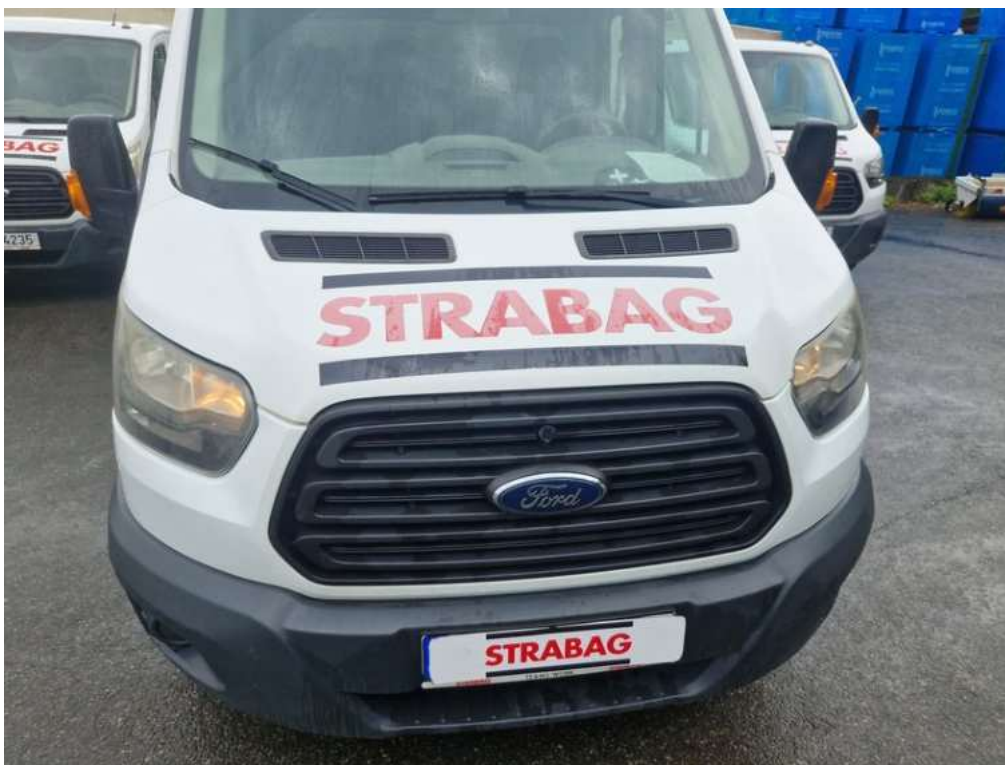
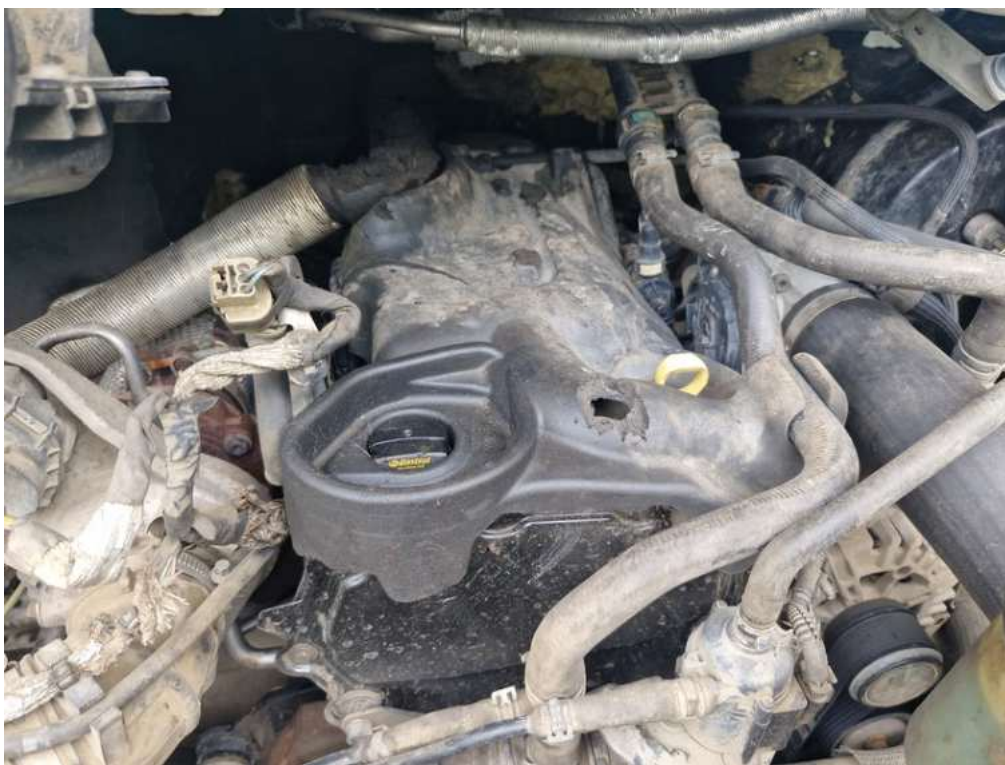
Viz popis k poškození č. 48

| P.č. | Poškozený díl | Druh poškození | Způsob opravy |
|---|---|---|---|
| 48 | Střední plocha karoserie | Polepy | Odstranit |

**48** Střední plocha karoserie - Polepy  
Umístění: Ostatní  
Způsob opravy: Odstranit

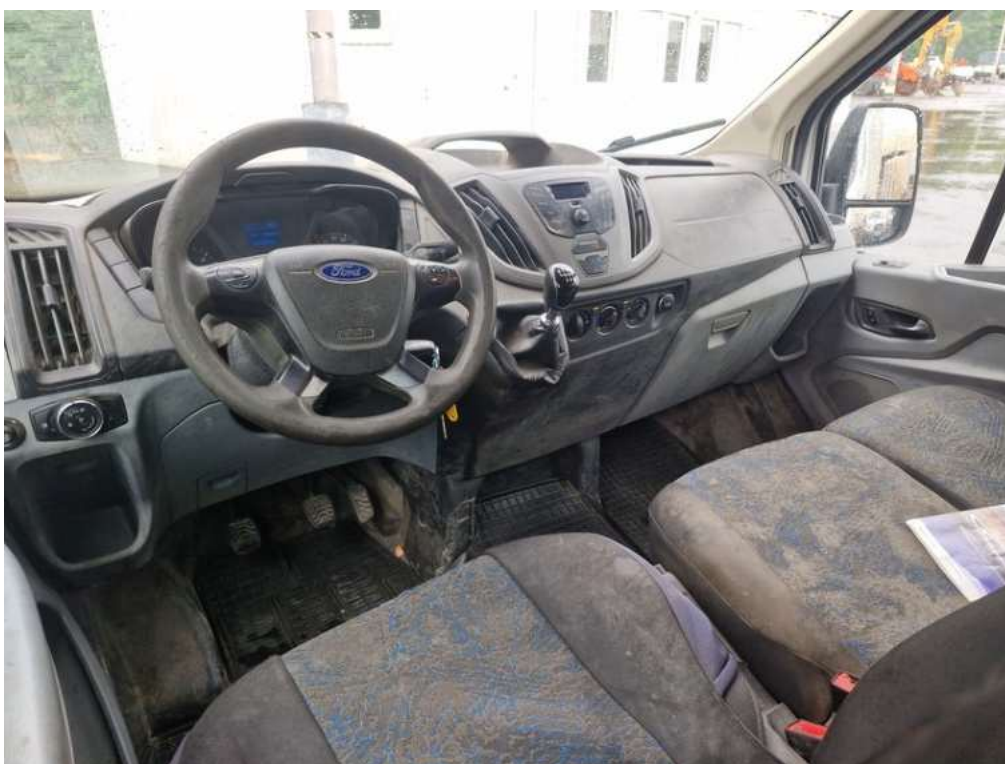
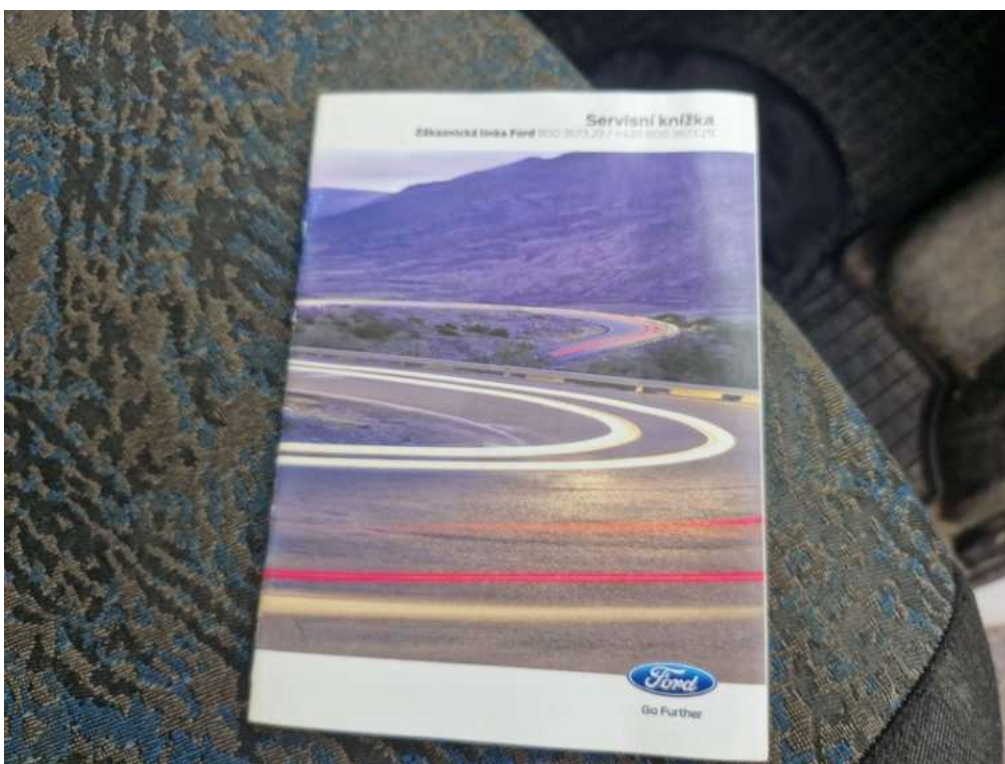
Viz popis k poškození č. 50

| P.č. | Poškozený díl | Druh poškození | Způsob opravy |
|---|---|---|---|
| 50 | Interiér | Znečištěno | Čištění |

**50** **Interiér - Znečištěno**  
Umístění:  
Způsob opravy:
