# DEKRA CZ a.s.

# STRABAG BMTI s. r. o.

## ÚDAJE O VOZIDLE

| Model vozidla: | Ford Transit Valník | Provedení: | FT 350 2.2 TDCi DPF EU5, 350 L3 RWD |

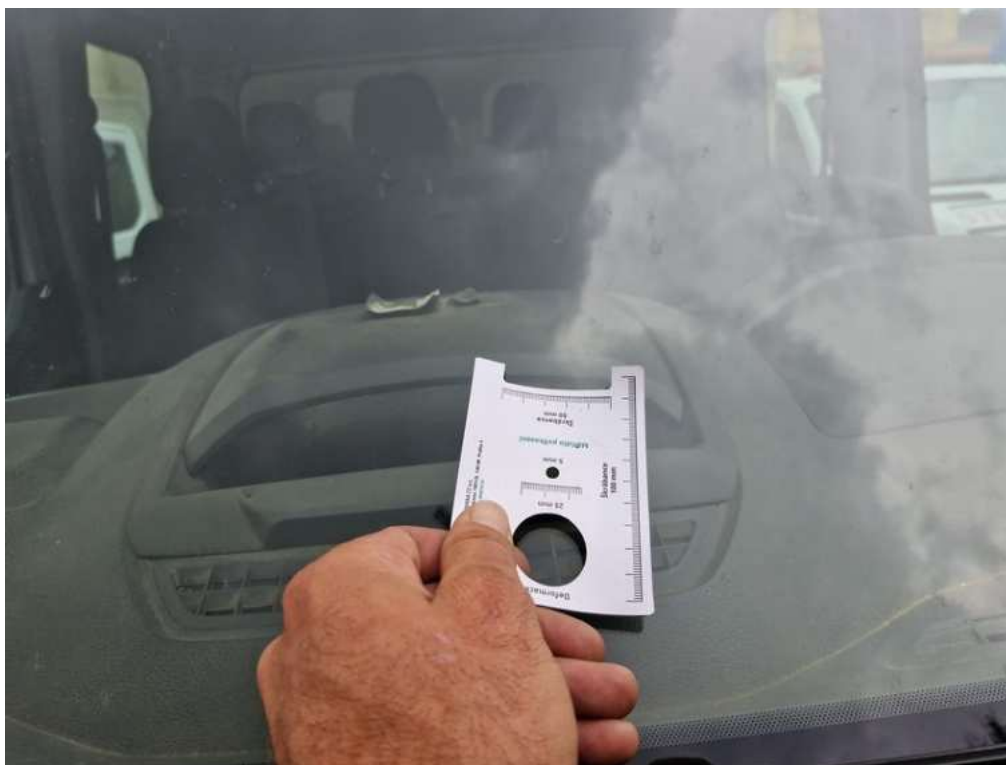
| P.č. | Poškozený díl | Druh poškození | Způsob opravy |
|---|---|---|---|
| 1 | Čelní sklo | Poškození od odletujícího kamení | Opravit |

- 1 Čelní sklo - Poškození od odletujícího kamení**  
Umístění: Exteriér (vnější prostor)  
Způsob opravy: Opravit

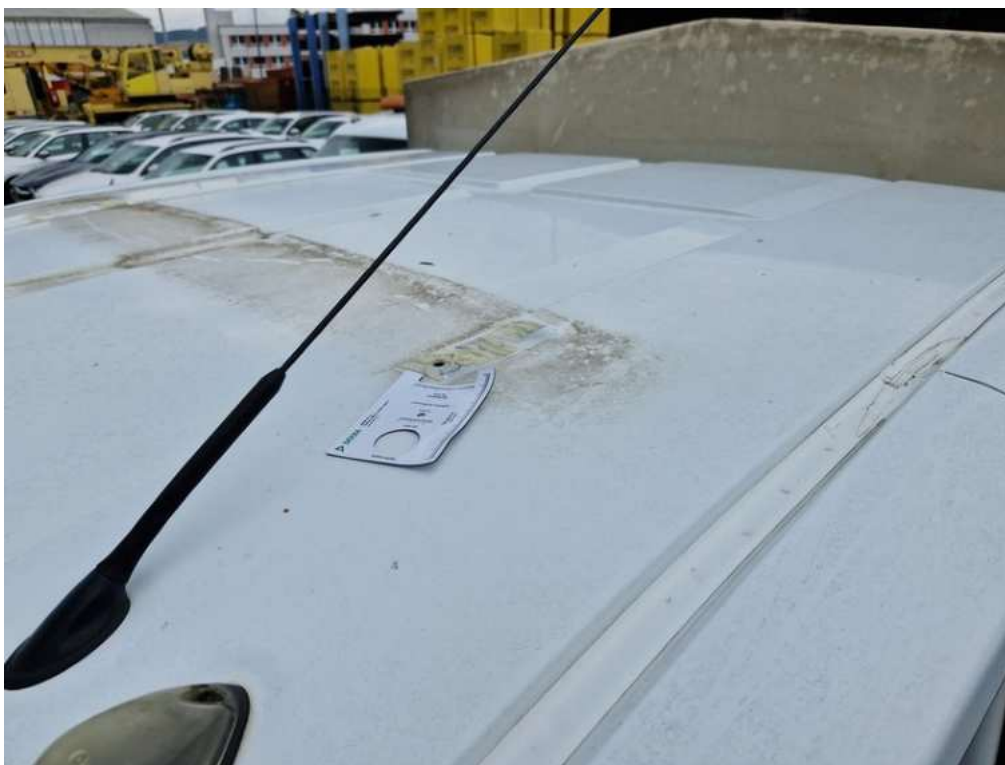
| P.č. | Poškozený díl | Druh poškození | Způsob opravy |
|---|---|---|---|
| 2 | Střecha | Otvor | Vyměnit |
| | <b>Poznámka:</b> Plus koroze | | |

2 **Střecha - Otvor**  
Umístění:  
Způsob opravy:

Poznámka: Plus koroze

Exteriér (vnější prostor)  
Vyměnit

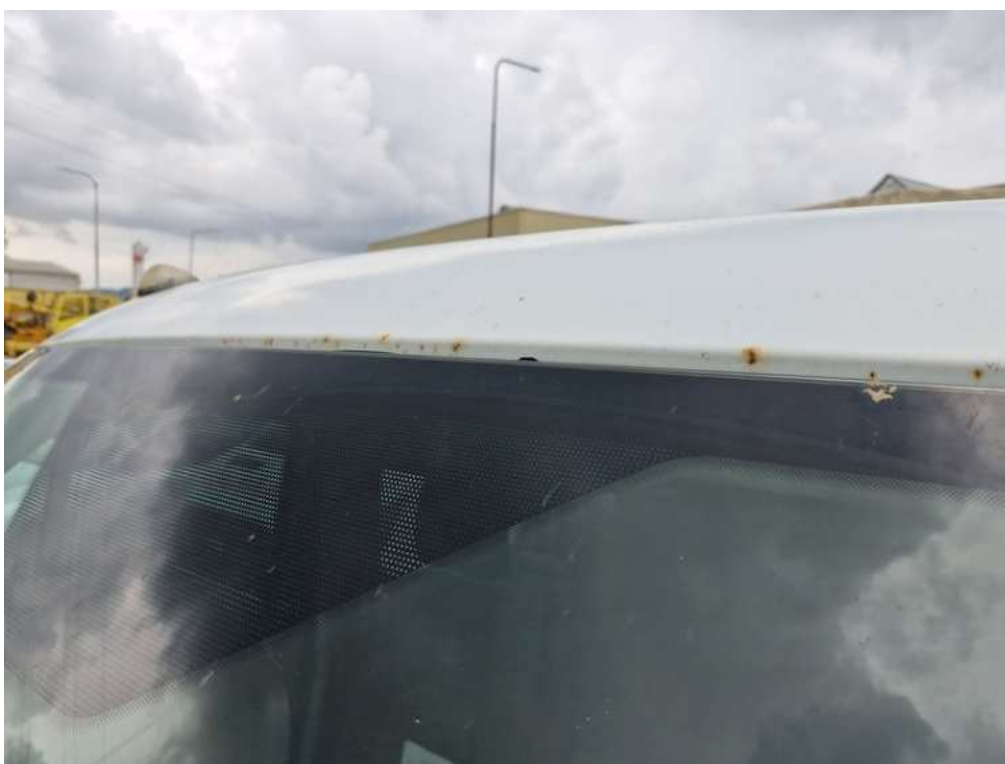
Viz popis k poškození č. 2

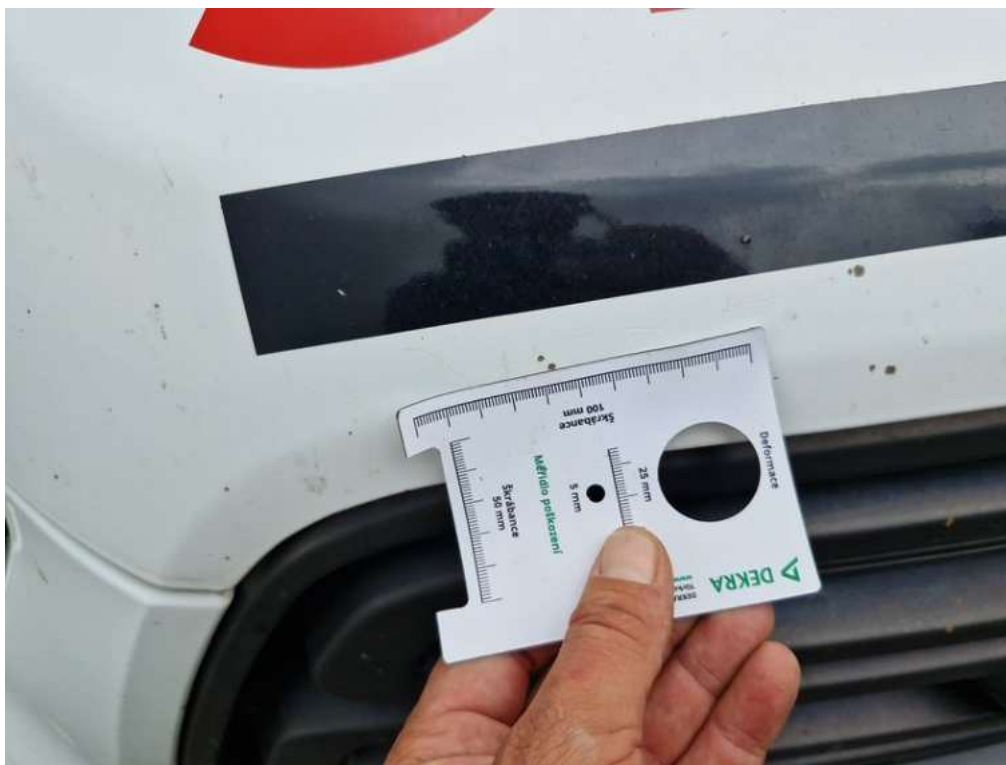
| P.č. | Poškozený díl | Druh poškození | Způsob opravy |
|---|---|---|---|
| 3 | Víko motoru | Škrábance | Lakovat |

**3 Viko motoru - Škrábance**  
Umístění:  
Způsob opravy:

Exteriér (vnější prostor)  
Lakovat

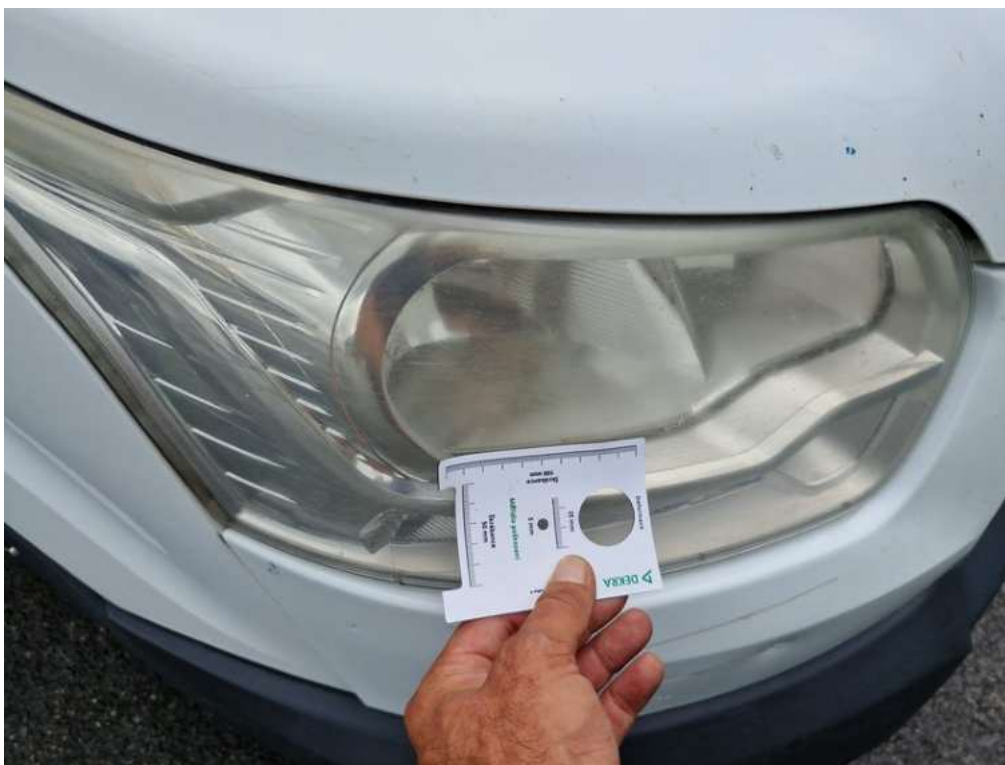
| P.č. | Poškozený díl | Druh poškození | Způsob opravy |
|---|---|---|---|
| 4 | Světlomet pravý | Opotřebení | Vyměnit |

**4 Světlo met pravý - Opatření**

Exteriér (vnější prostor)  
Vyměnit

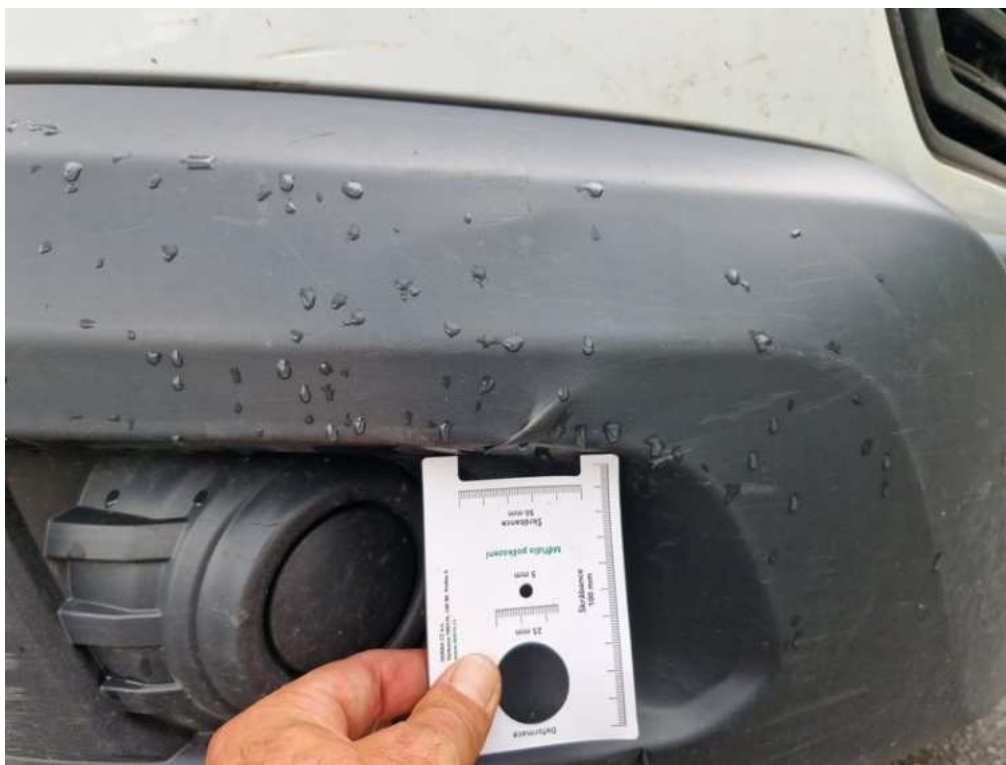
| P.č. | Poškozený díl | Druh poškození | Způsob opravy |
|---|---|---|---|
| 5 | Přední nárazník | Deformace | Vyměnit |

**5 Přední nárazník - Deformace**  
Umístění:  
Způsob opravy:

Exteriér (vnější prostor)  
Vyměnit

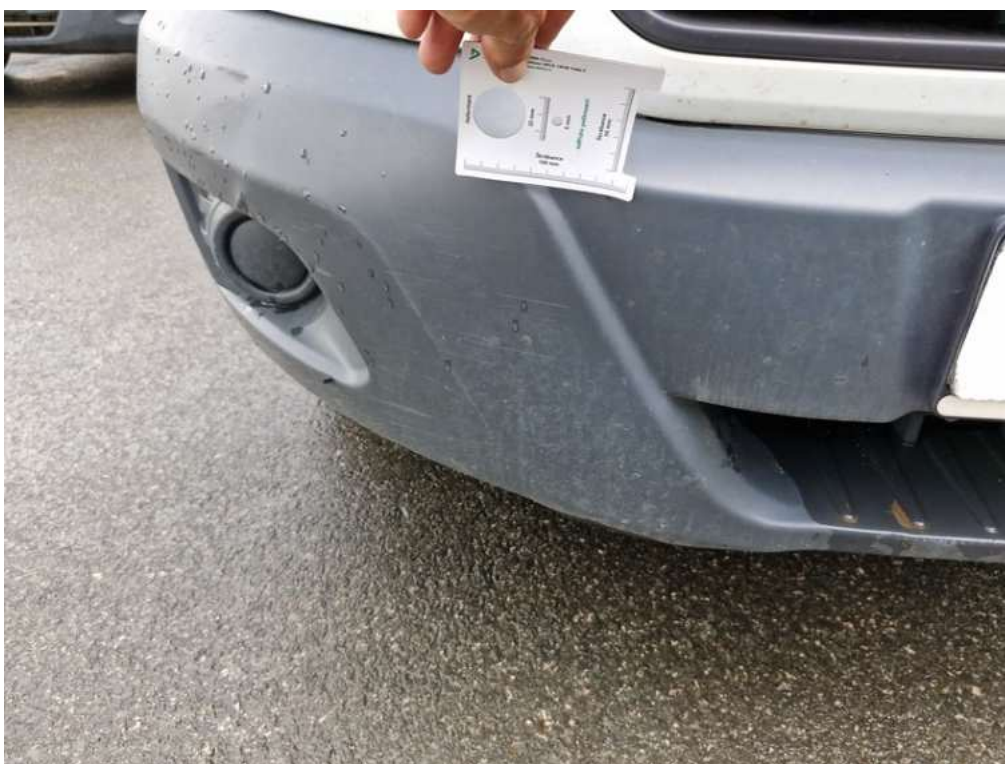
Viz popis k poškození č. 5

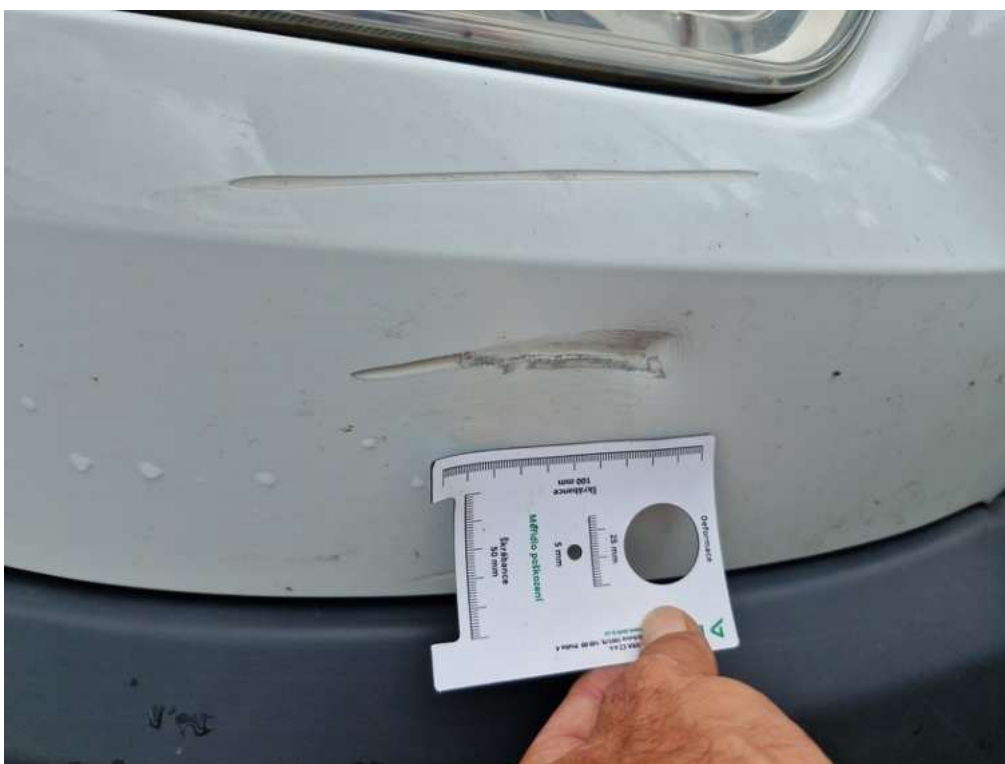
| P.č. | Poškozený díl | Druh poškození | Způsob opravy |
|---|---|---|---|
| 6 | Lišta P nárazníku | Deformace | Vyměnit |

Viz popis k poškození č. 6

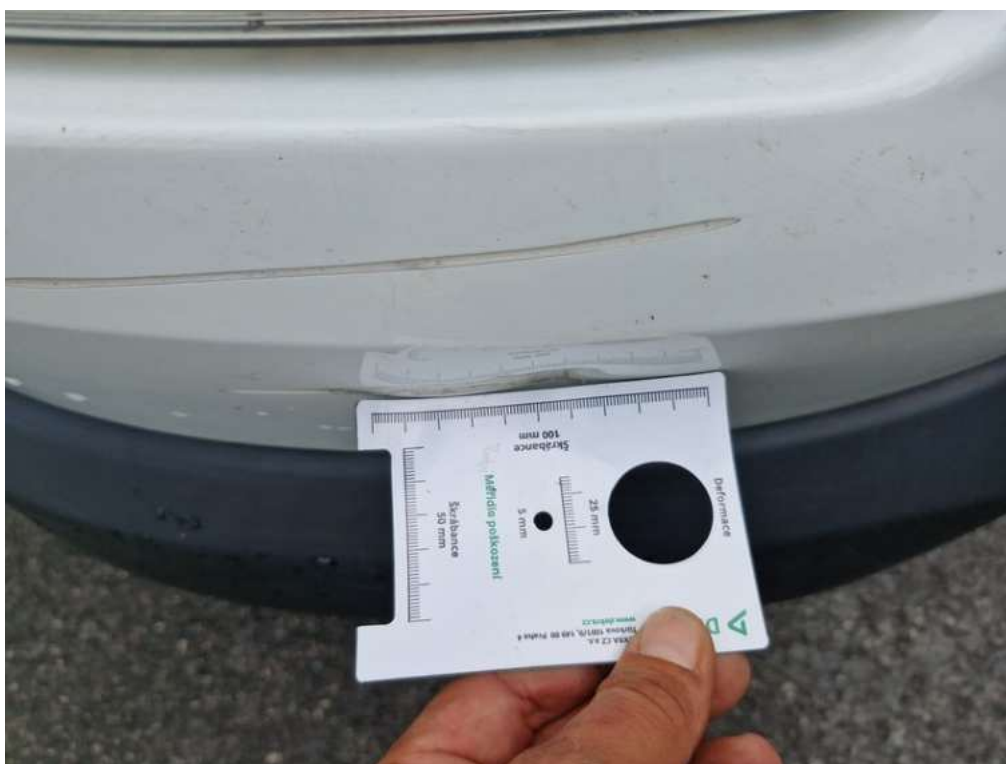
Viz popis k poškození č. 6

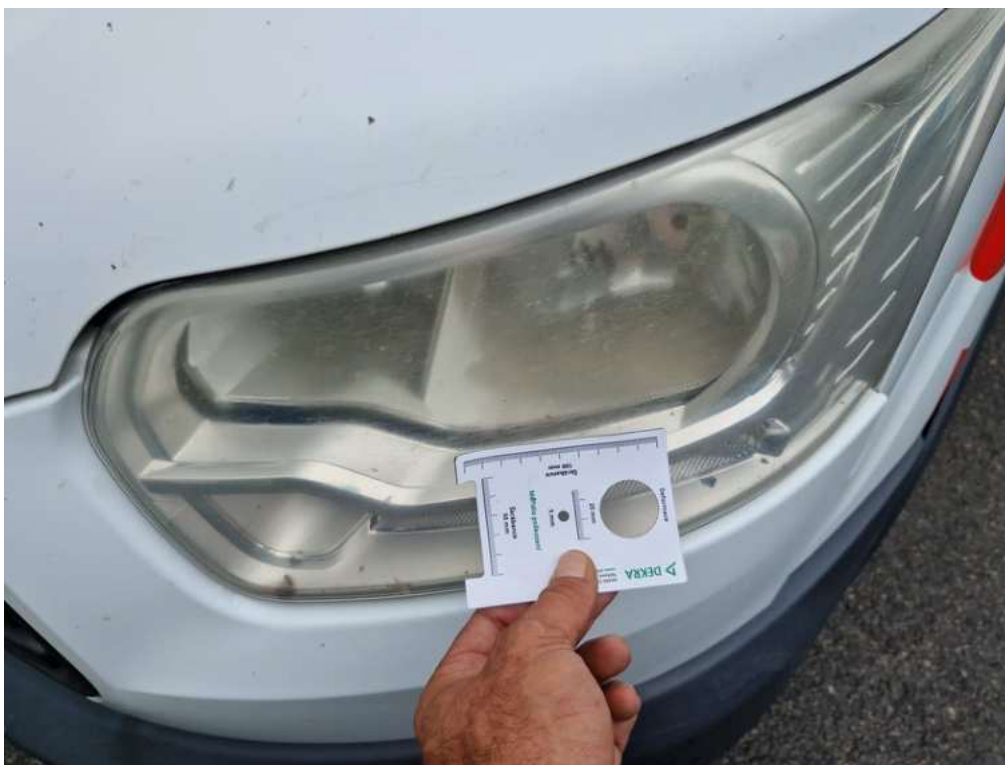
| P.č. | Poškozený díl | Druh poškození | Způsob opravy |
|---|---|---|---|
| 7 | Světlomet levý | Opotřebení | Vyměnit |

**7 Světlomet levý - Opotřebení**  
Umístění:  
Způsob opravy:

Exteriér (vnější prostor)  
Vyměnit

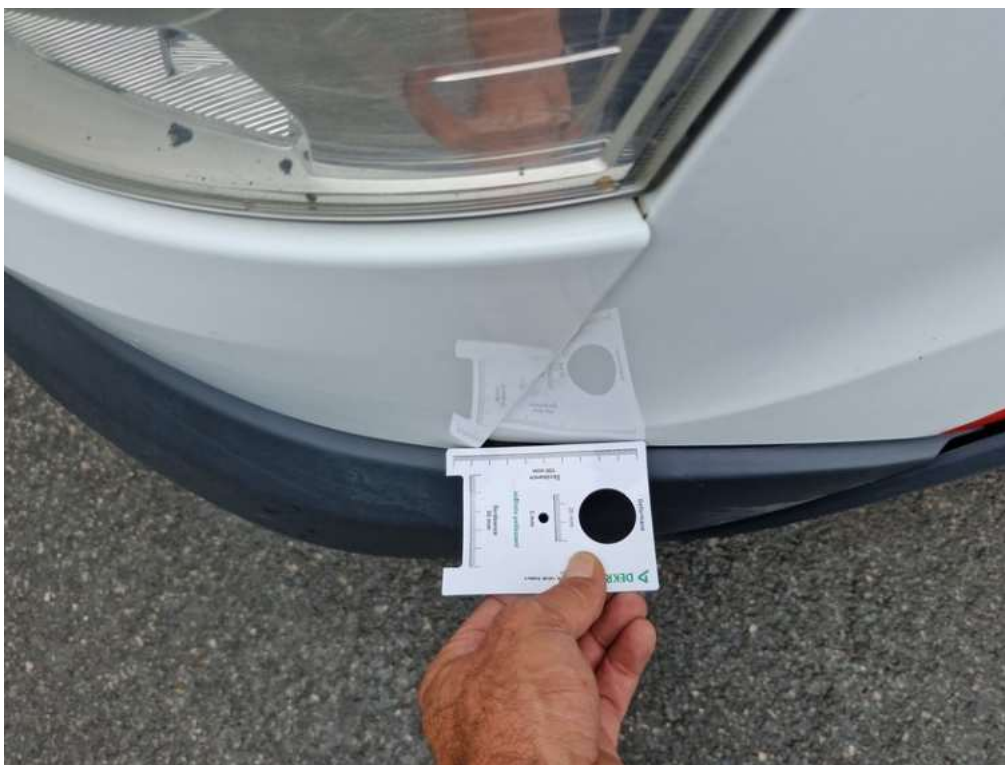
| P.č. | Poškozený díl | Druh poškození | Způsob opravy |
|---|---|---|---|
| 8 | Blatník přední levý | Deformace | Opravit |

**8 Blatník přední levý - Deformace**

Exteriér (vnější prostor)  
Opravit

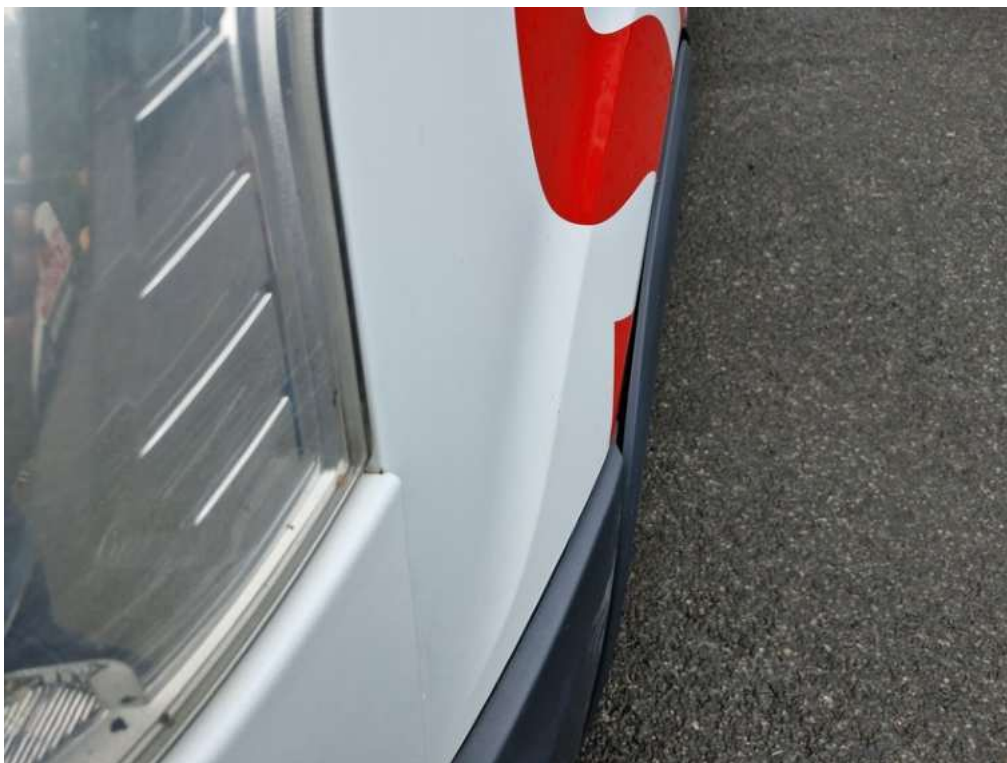
Viz popis k poškození č. 8

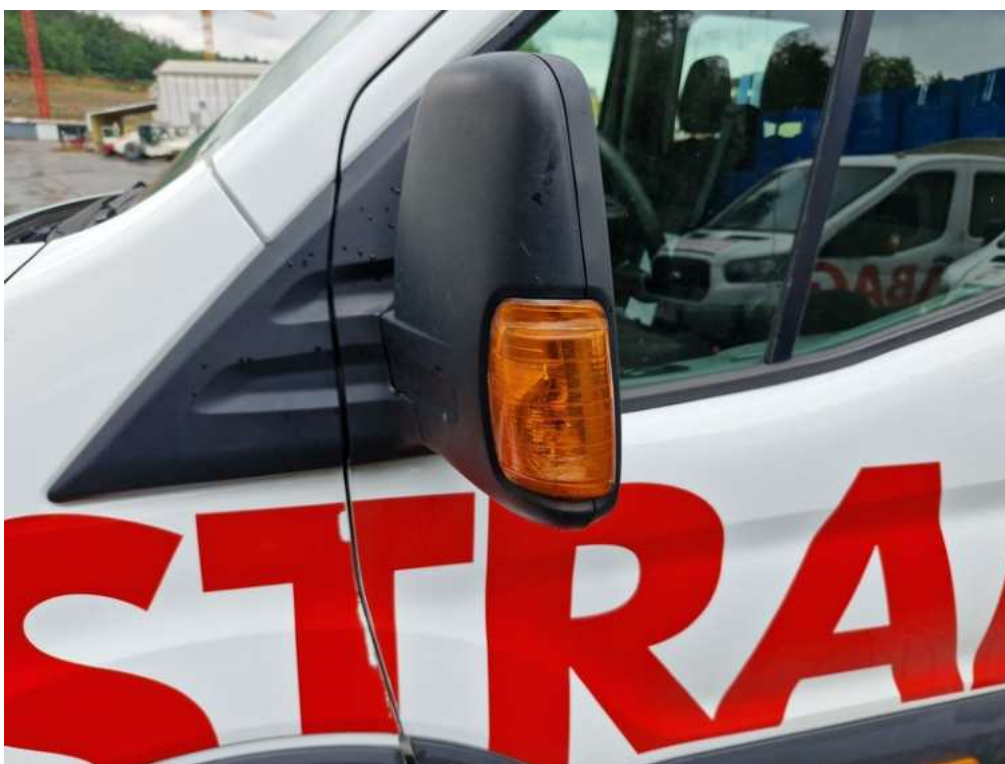
| P.č. | Poškozený díl | Druh poškození | Způsob opravy |
|---|---|---|---|
| 10 | Kryt L zpětného zrcátka | Škrábance | Vyměnit |

Viz popis k poškození č. 10

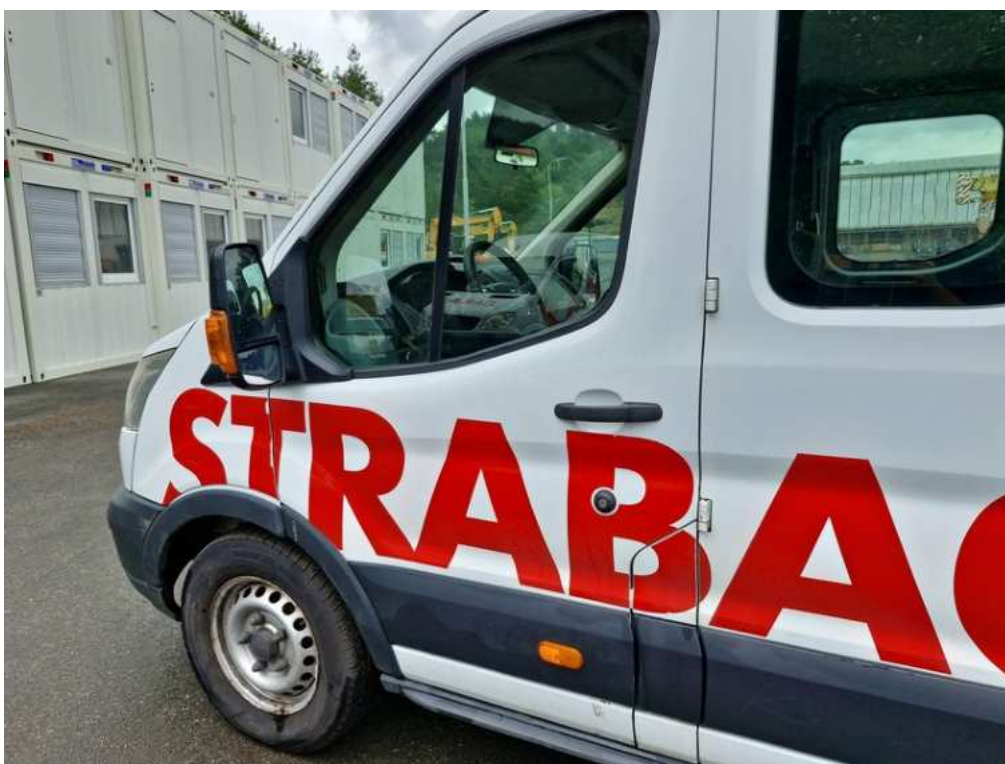
| P.č. | Poškozený díl | Druh poškození | Způsob opravy |
|---|---|---|---|
| 11 | Blikač boční L zpětného zrcátka | Škrábance | Vyměnit |

Viz popis k poškození č. 11

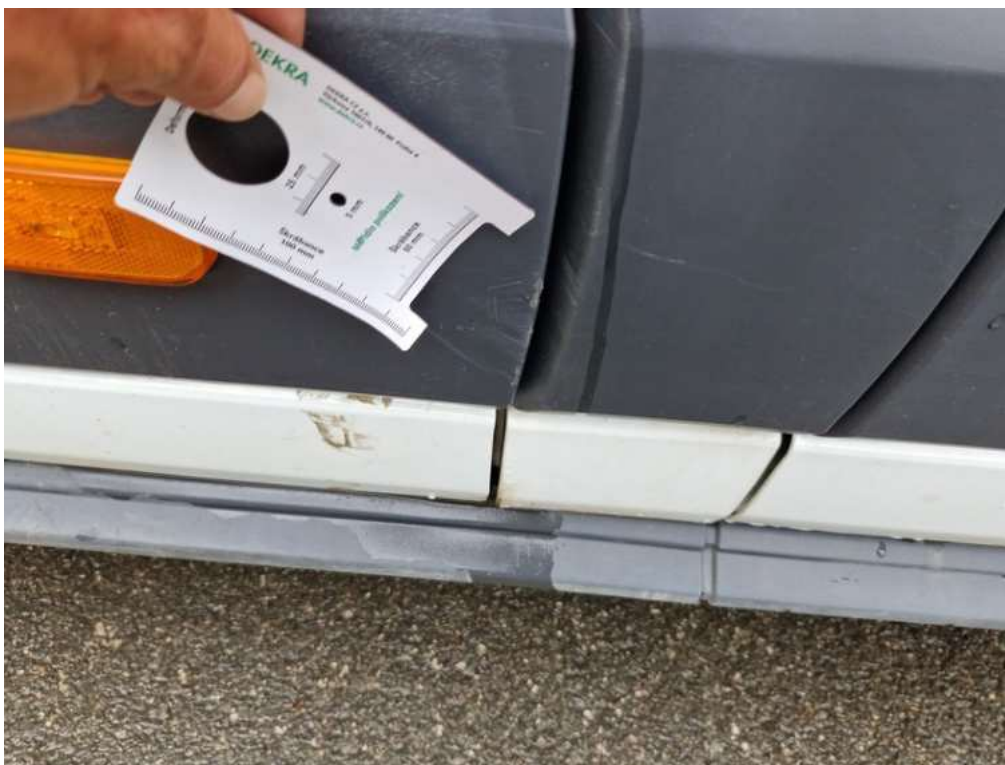
| P.č. | Poškozený díl | Druh poškození | Způsob opravy |
|---|---|---|---|
| 13 | Ozdobná lišta LP dveří | Škrábance | Vyměnit |

- 13** Ozdobná lišta LP dveří - Škrábance  
Umístění: Exteriér (vnější prostor)  
Způsob opravy: Vyměnit

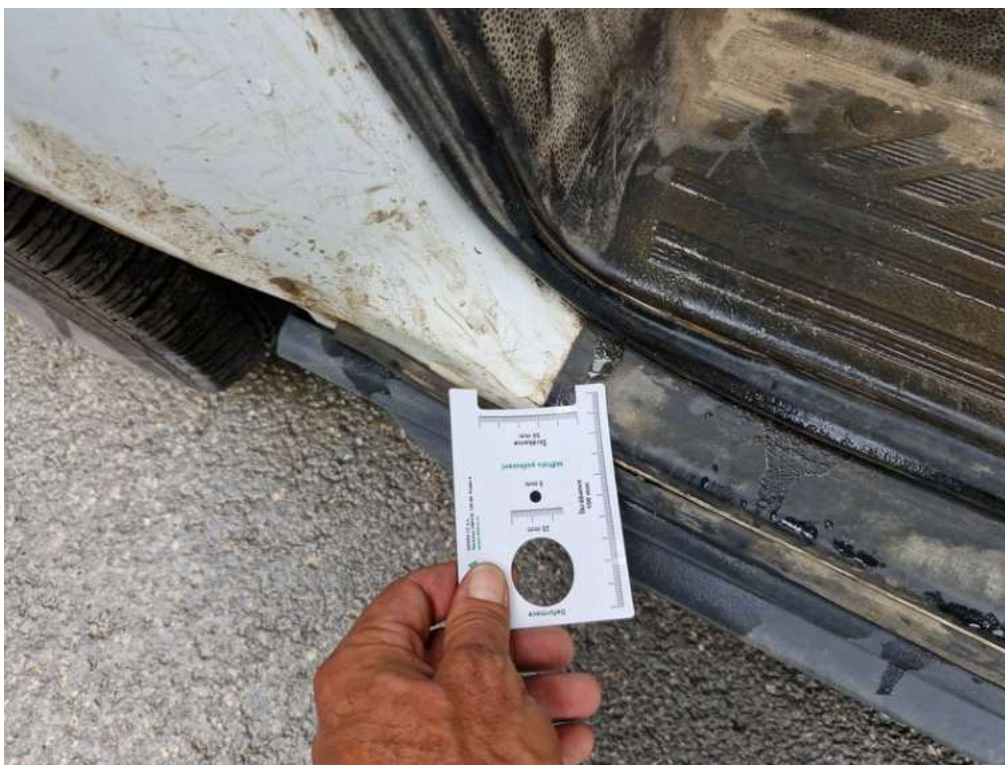
| P.č. | Poškozený díl | Druh poškození | Způsob opravy |
|---|---|---|---|
| 14 | Práh levý | Škrábance | Lakovat |

**14 Práh levý - Škrábance**  
Umístění:  
Způsob opravy:

Exteriér (vnější prostor)  
Lakovat

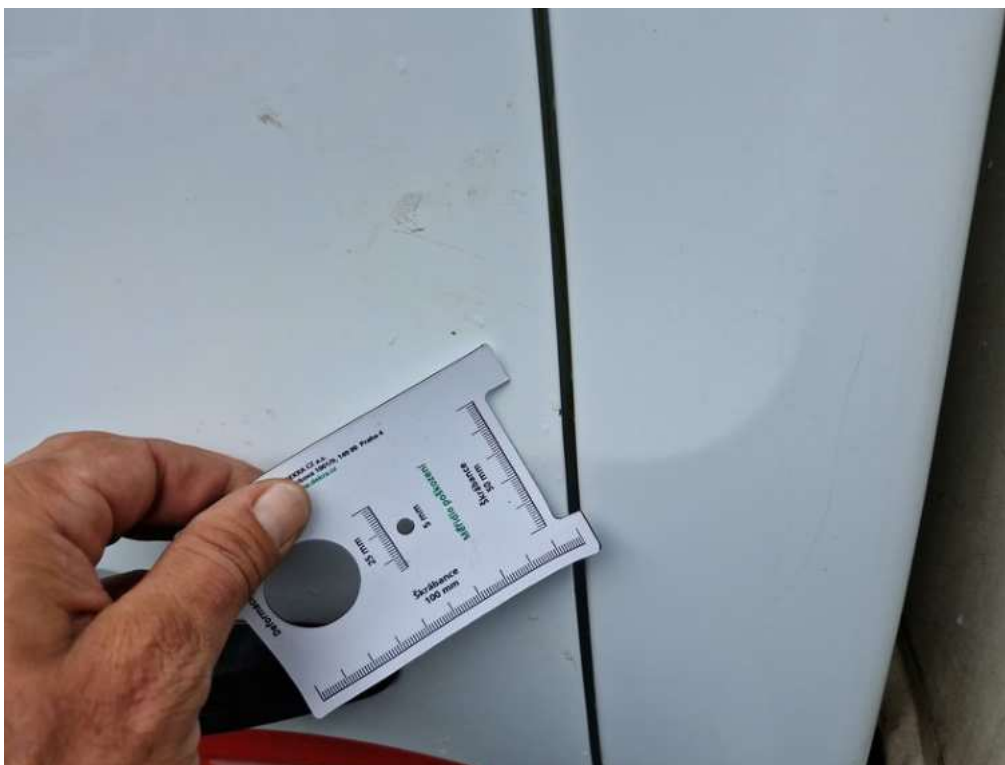
| P.č. | Poškozený díl | Druh poškození | Způsob opravy |
|---|---|---|---|
| 15 | Dveře zadní levé | Škrábance | Lakovat |

**15** Dveře zadní levé - Škrábance  
Umístění:  
Způsob opravy:

Exteriér (vnější prostor)  
Lakovat

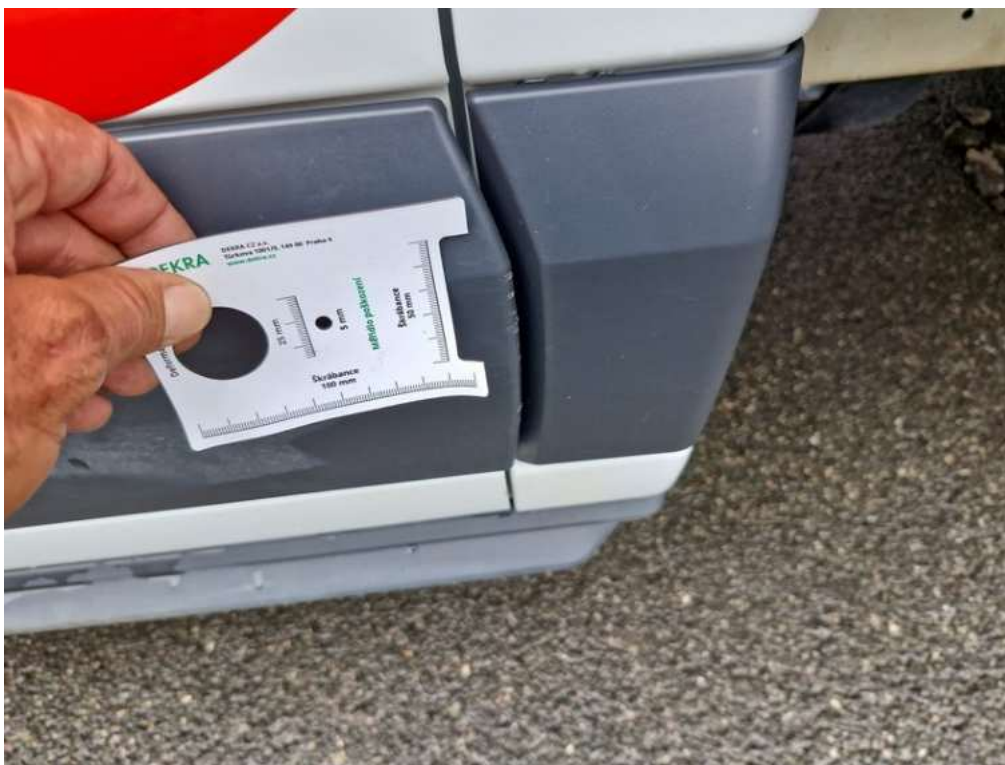
| P.č. | Poškozený díl | Druh poškození | Způsob opravy |
|---|---|---|---|
| 16 | Ozdobná lišta LZ dveří | Škrábance | Vyměnit |

**16** Ozdobná lišta LZ dveří - Škrábance  
Umístění: Exteriér (vnější prostor)  
Způsob opravy: Vyměnit

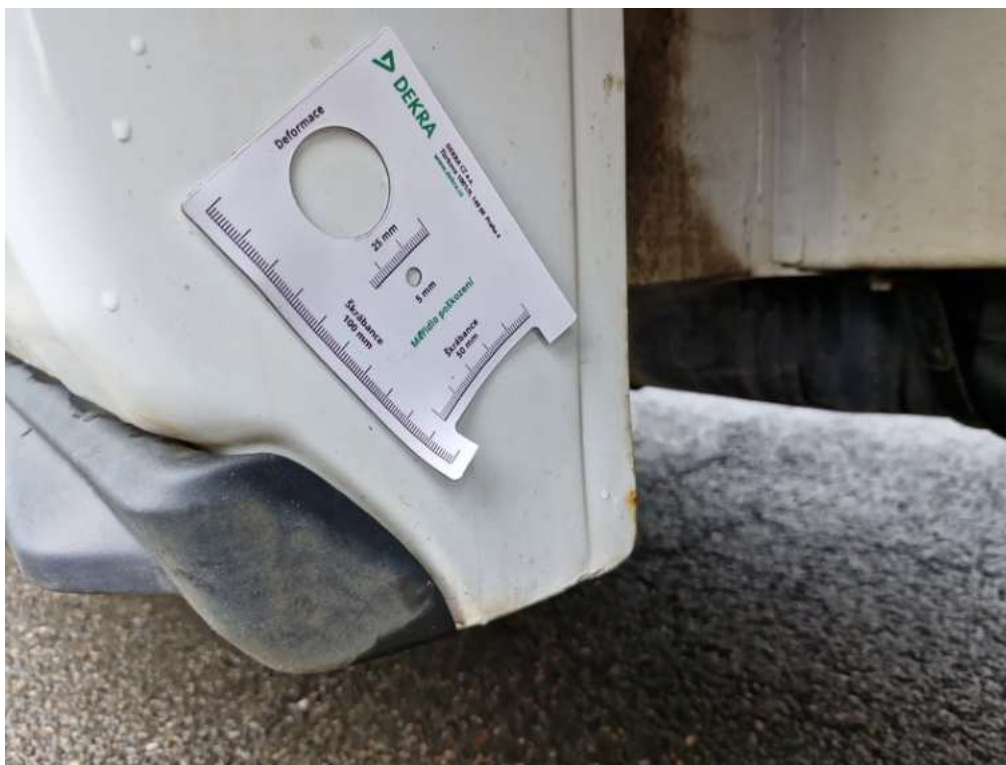
| P.č. | Poškozený díl | Druh poškození | Způsob opravy |
|---|---|---|---|
| 17 | Bočnice zadní levá | Koroze | Lakovat |

**17** Bočnice zadní levá - Koroze  
Umístění:  
Způsob opravy:

Exteriér (vnější prostor)  
Lakovat

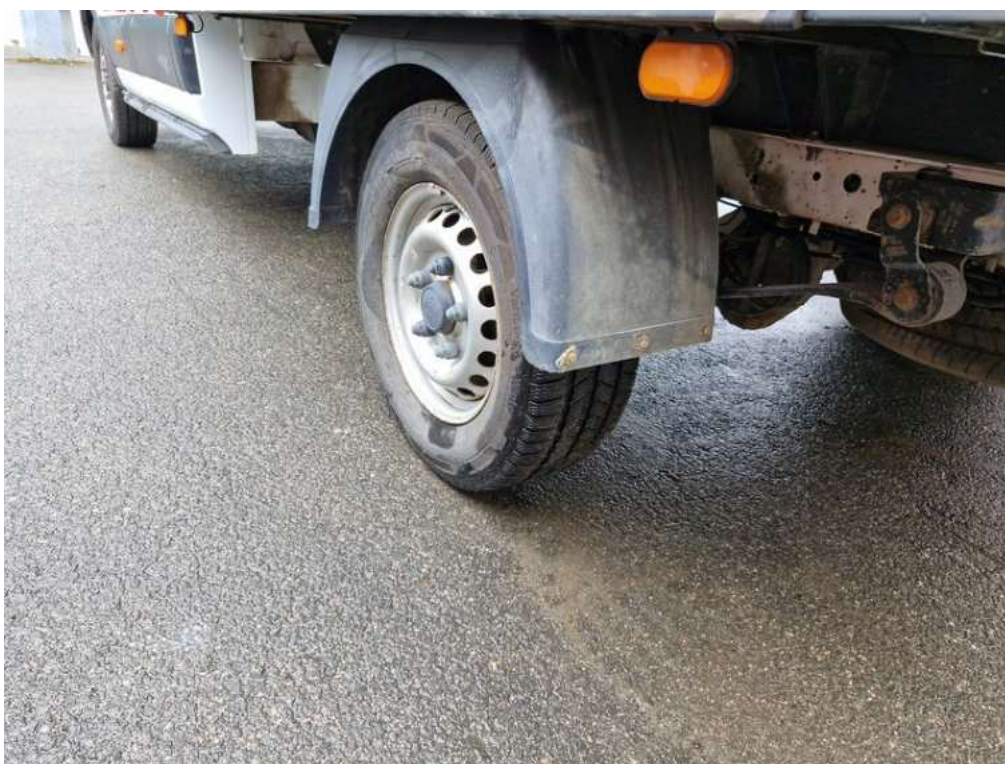
Viz popis k poškození č. 17

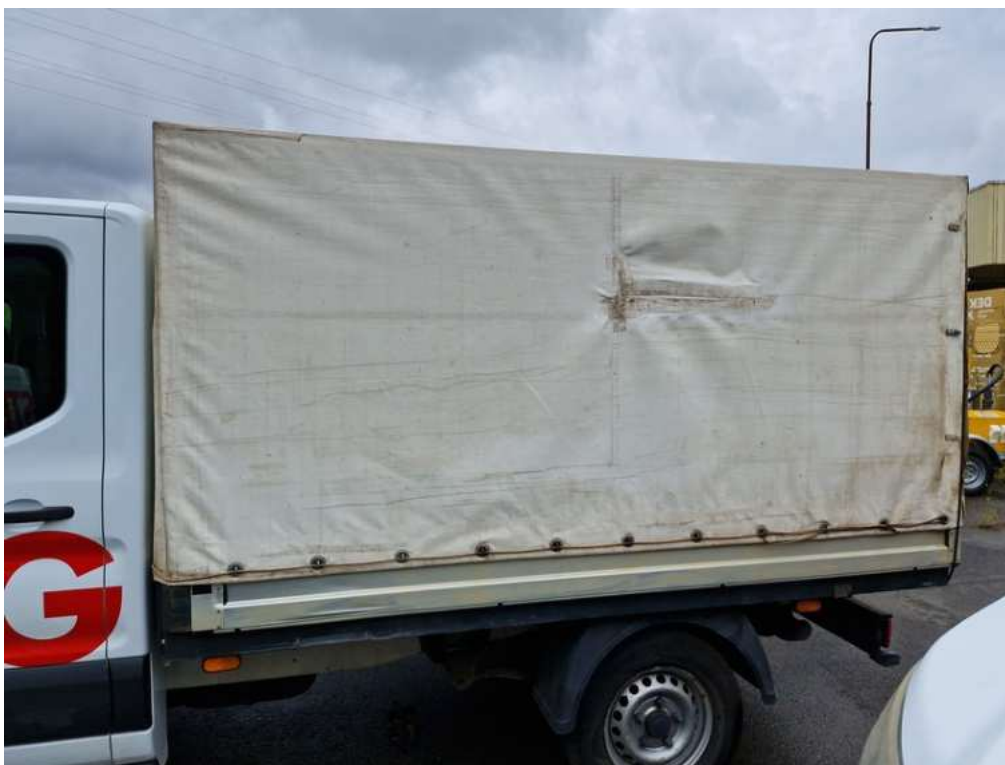
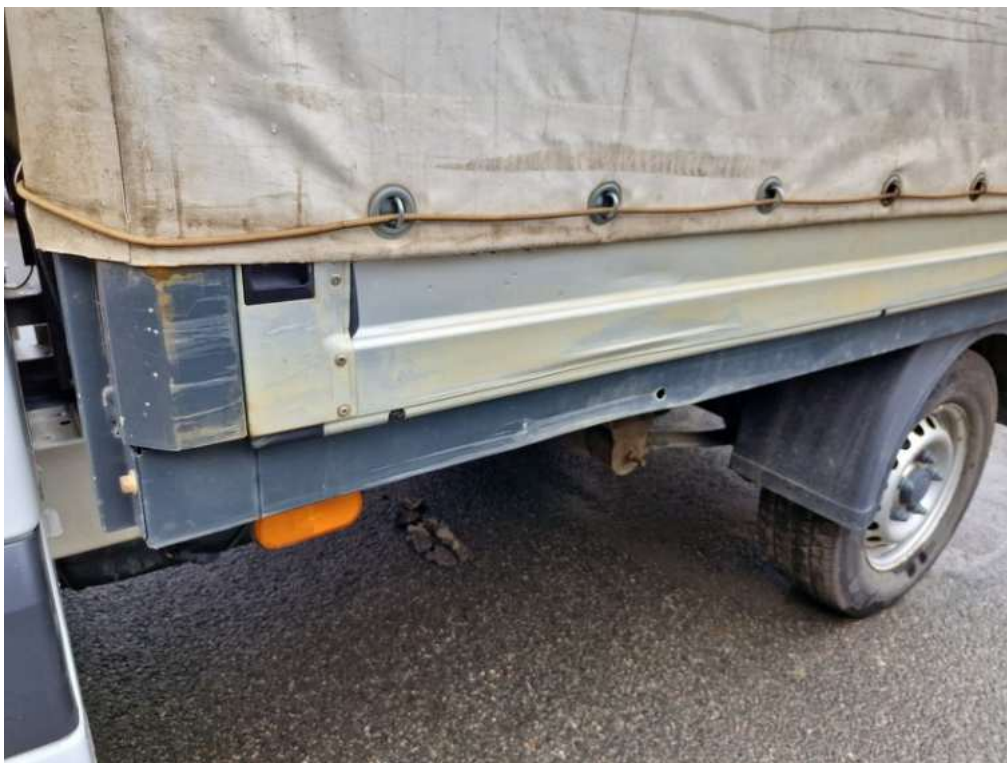
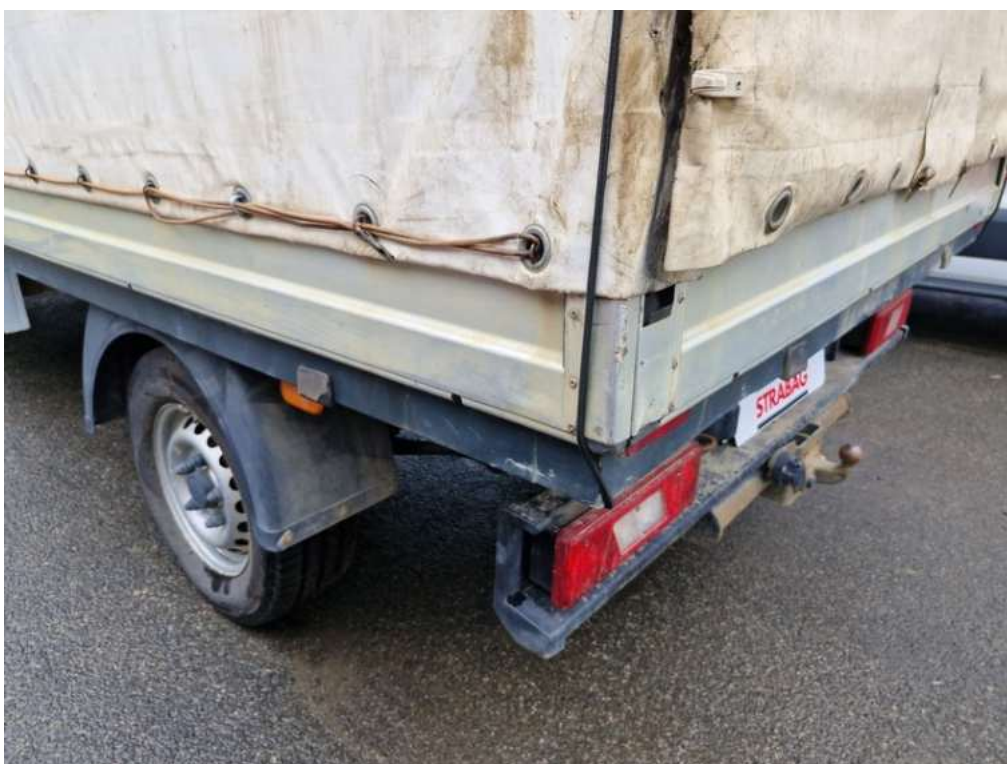
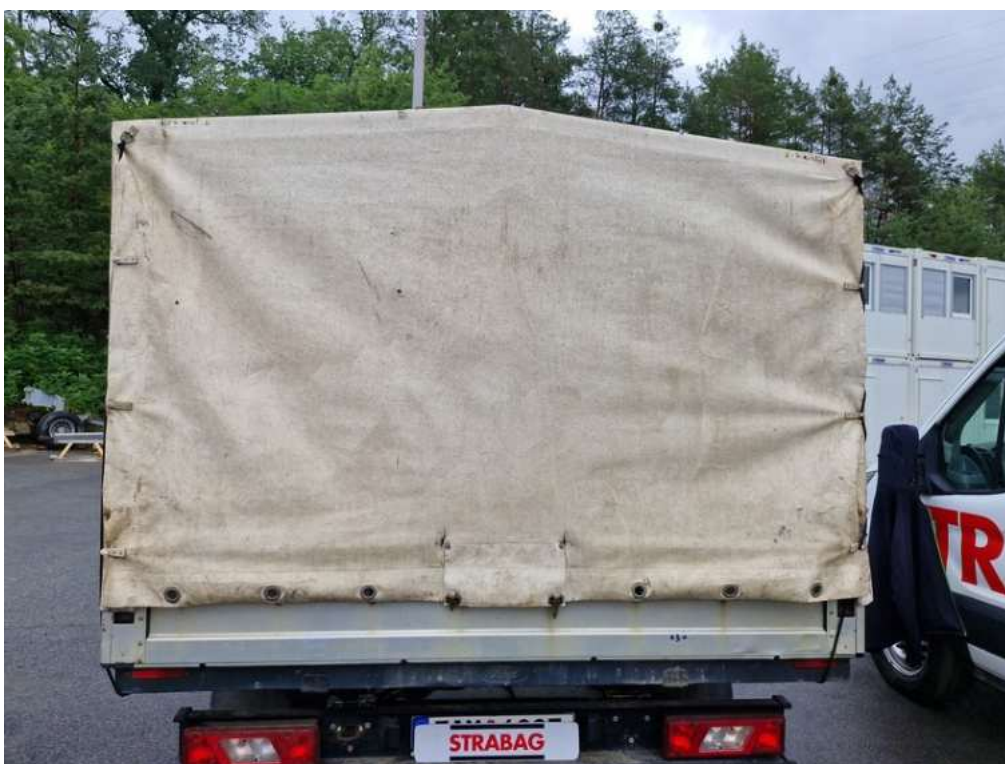
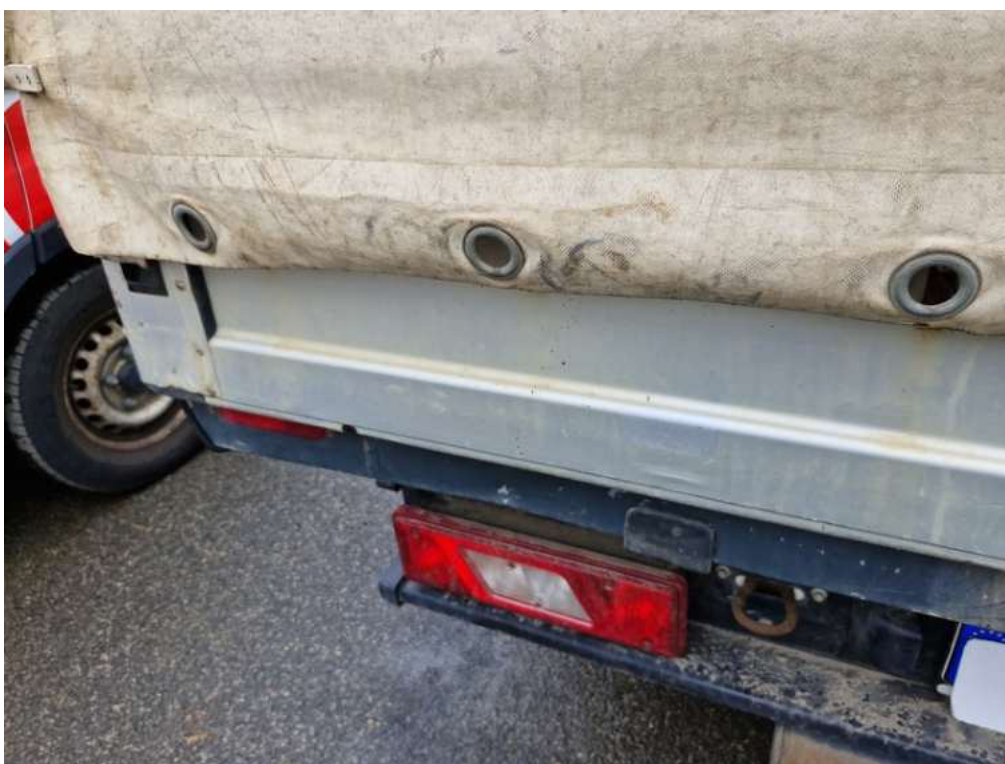
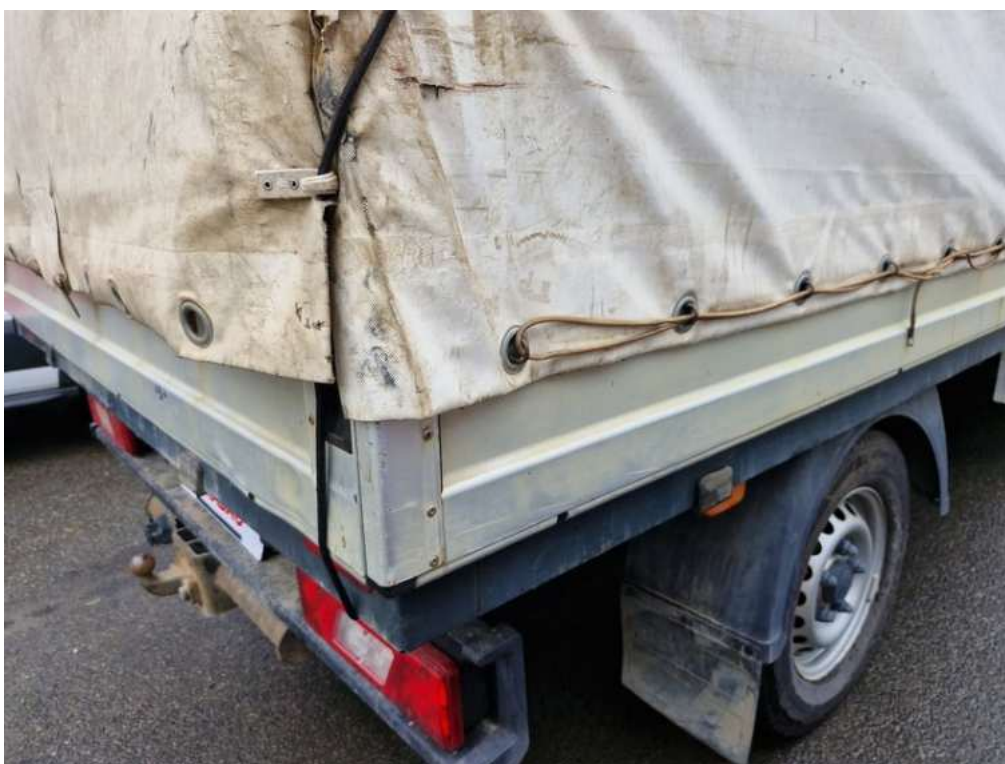
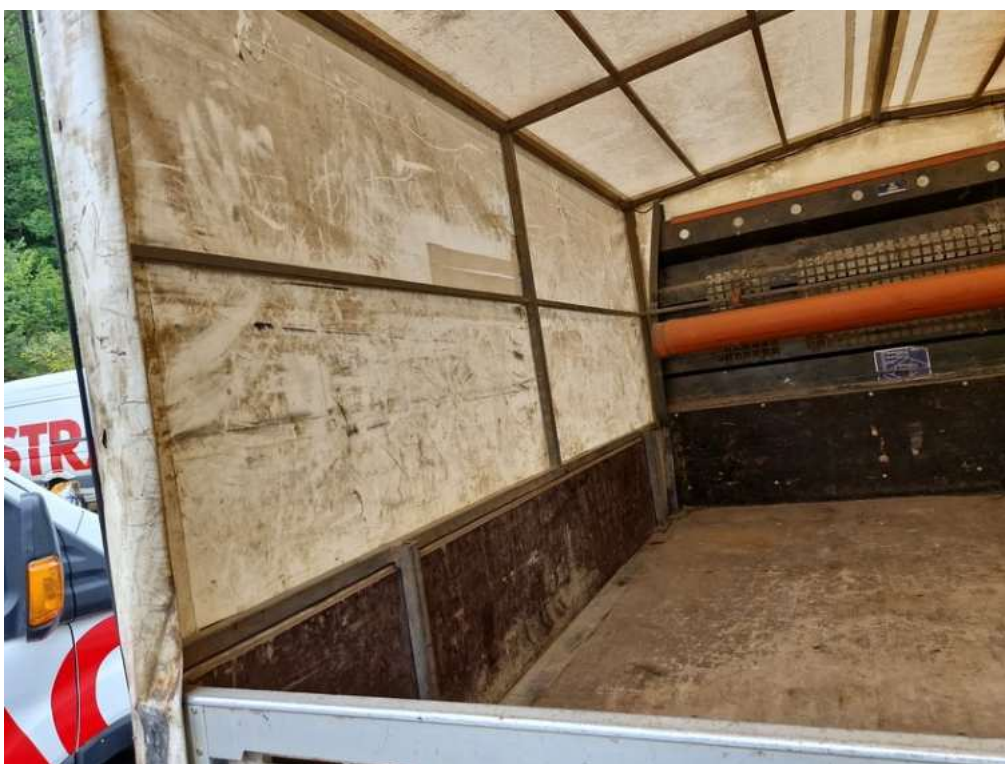
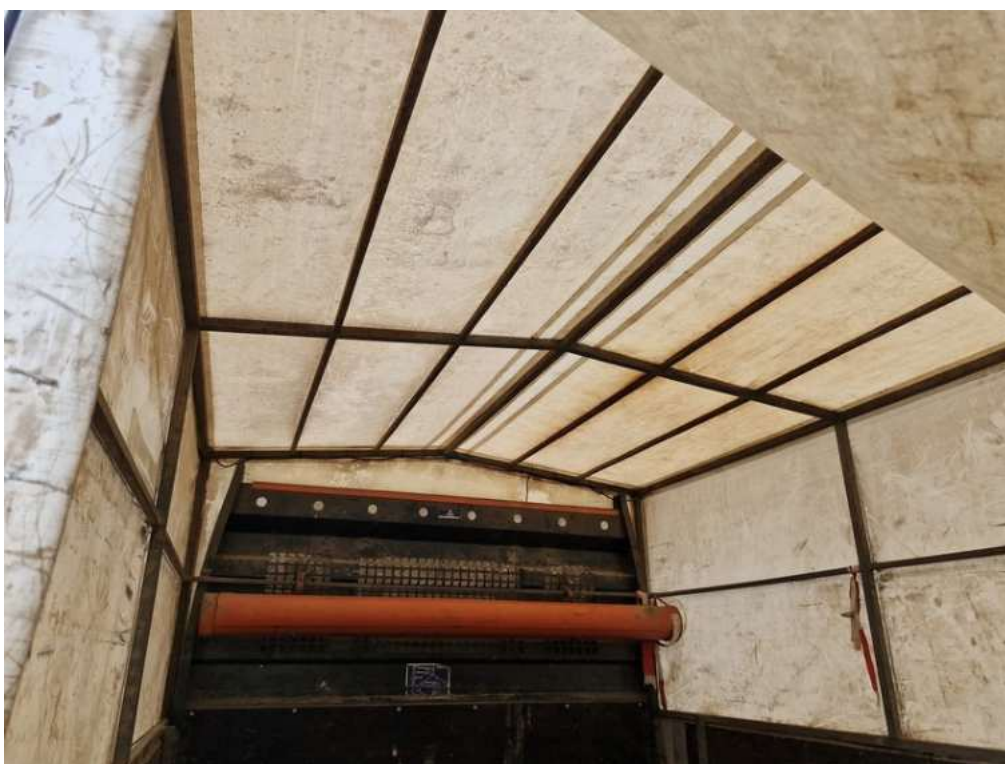
| P.č. | Poškozený díl | Druh poškození | Způsob opravy |
|---|---|---|---|
| 19 | Nástavba valník | Opotřebení | Vyměnit |

19 **Nástavba valník - Opotřebení**  
Umístění:  
Způsob opravy:

Exteriér (vnější prostor)  
Vyměnit
