# DEKRA CZ a.s.

# STRABAG BMTI s. r. o.

## ÚDAJE O VOZIDLE

| Model vozidla: | Ford Transit Valník | Provedení: | FT 350 2.2 TDCi DPF EU5, 350 L3 RWD |

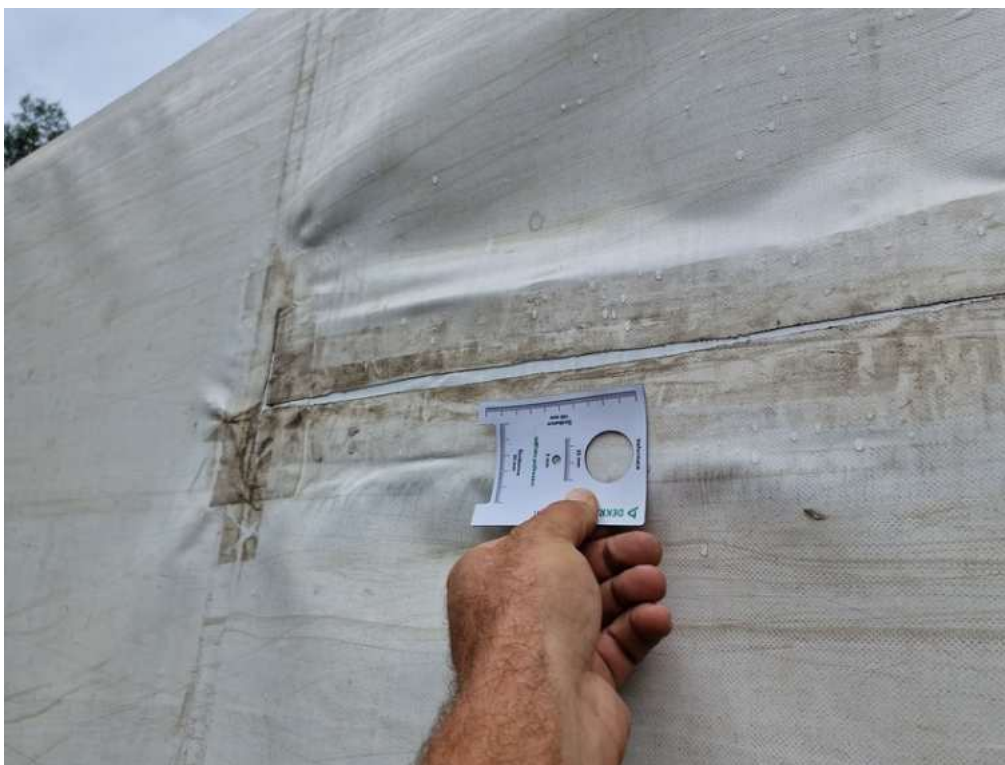
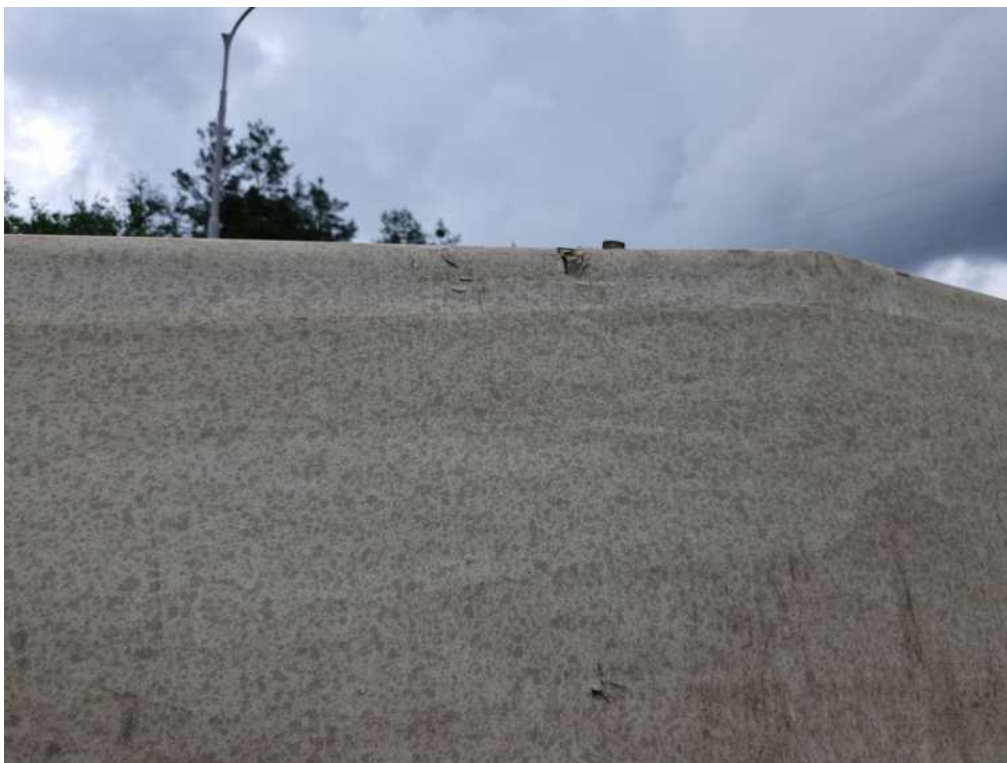
| P.č. | Poškozený díl | Druh poškození | Způsob opravy |
|---|---|---|---|
| 20 | Krycí plachta | Prasklina | Vyměnit |

20 **Krycí plachta - Prasklina**  
Umístění:  
Způsob opravy:

Exteriér (vnější prostor)  
Vyměnit

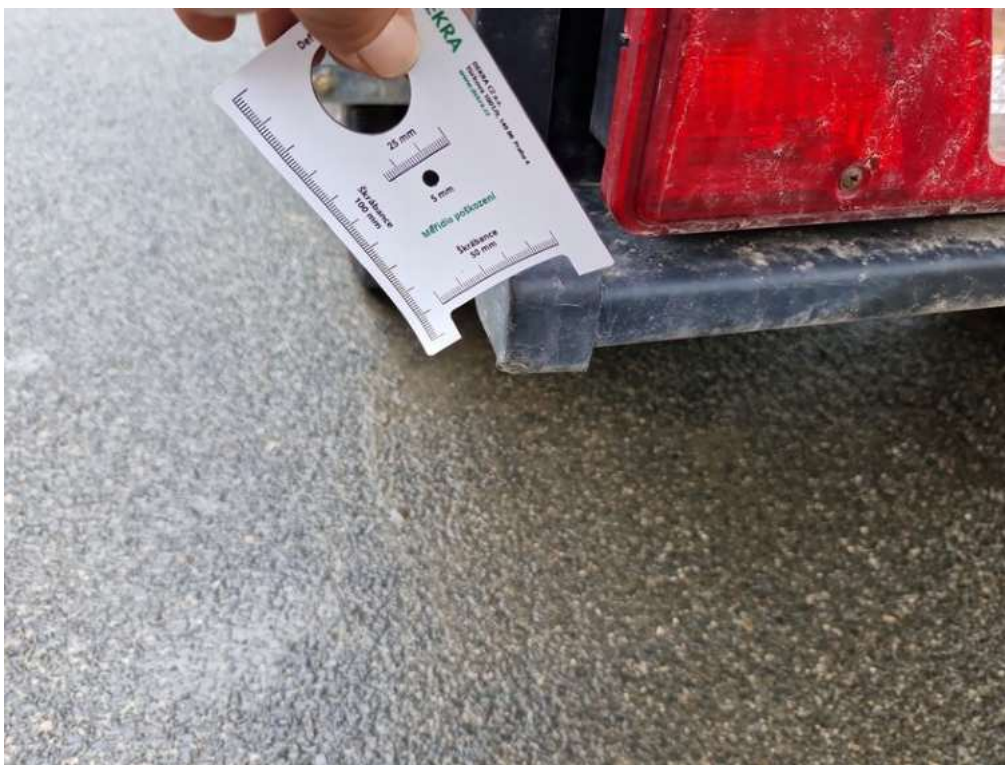
| P.č. | Poškozený díl | Druh poškození | Způsob opravy |
|---|---|---|---|
| 21 | Zadní nárazník - levý díl | Škrábance | Vyměnit |

- 21 Zadní nárazník - levý díl - Škrábance**  
 Umístění: Exteriér (vnější prostor)  
 Způsob opravy: Vyměnit  
 Poznámka:

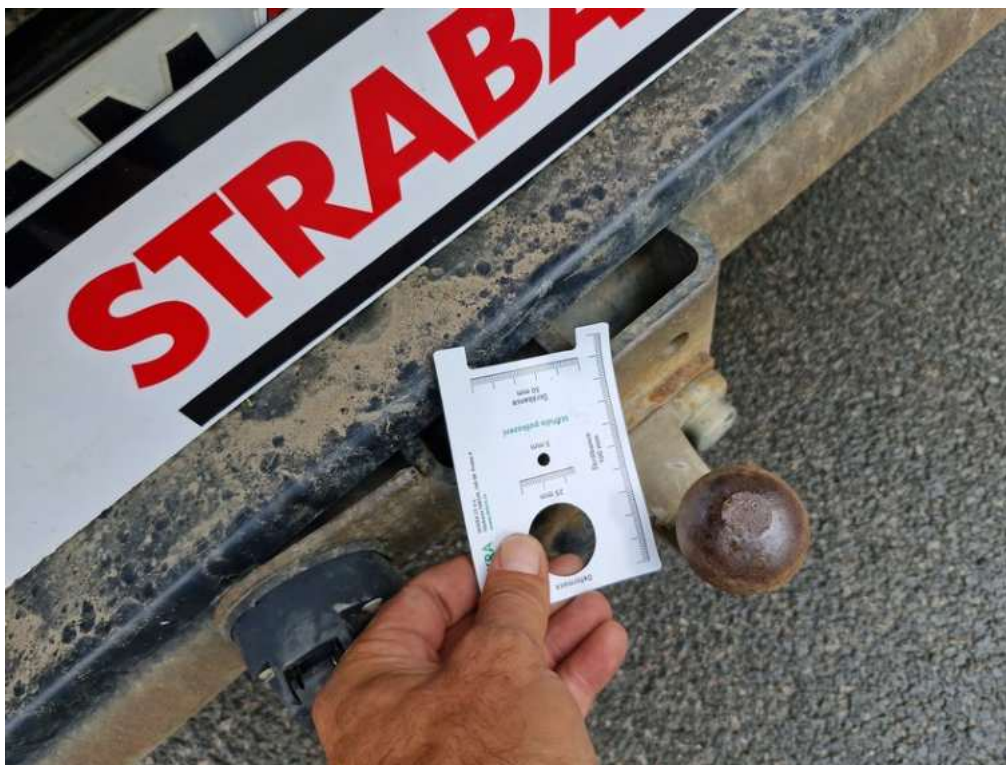
| P.č. | Poškozený díl | Druh poškození | Způsob opravy |
|---|---|---|---|
| 22 | Zadní nárazník | Škrábance | Lakovat |

**22 Zadní nárazník - Škrábance**  
Umístění:  
Způsob opravy:

Exteriér (vnější prostor)  
Lakovat

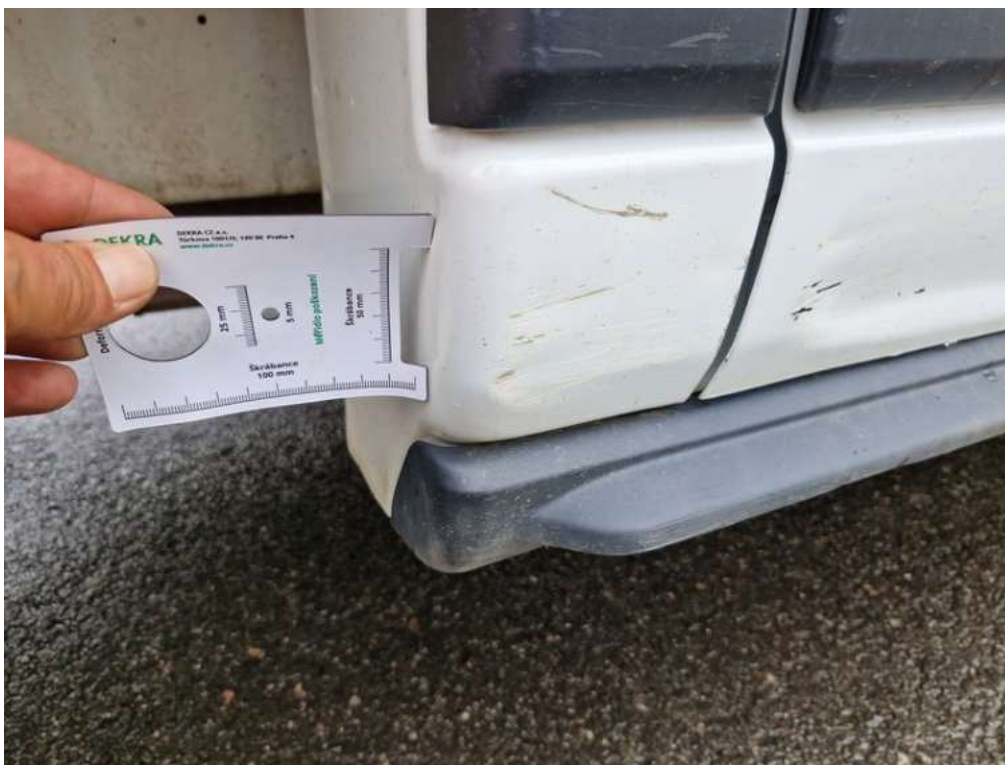
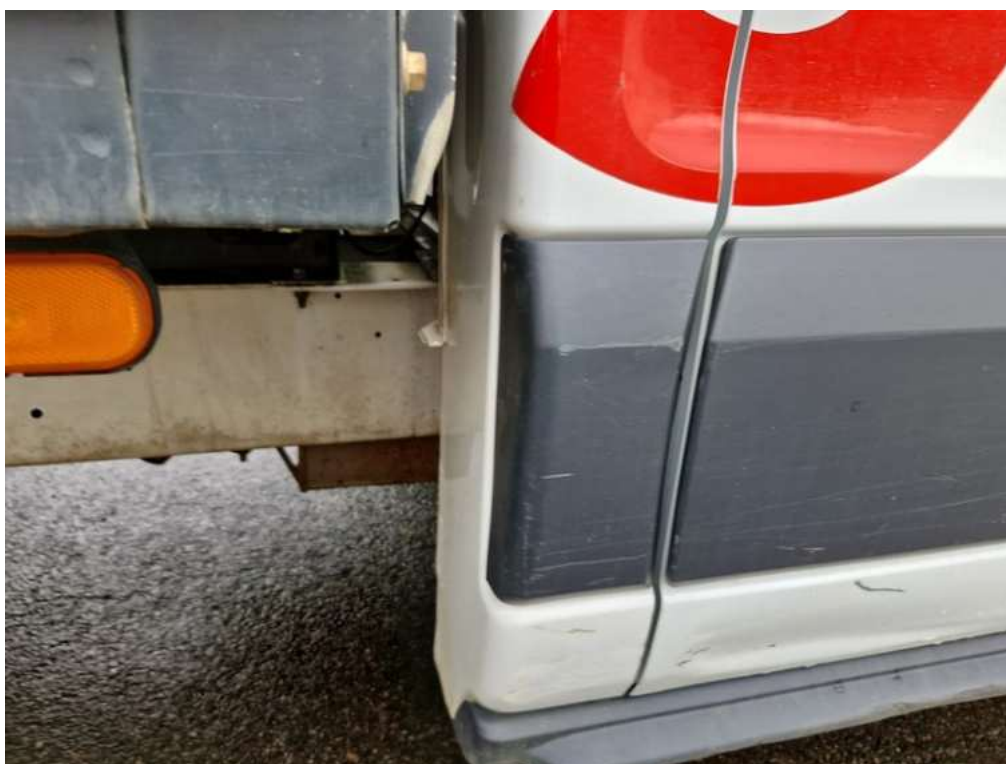
| P.č. | Poškozený díl | Druh poškození | Způsob opravy |
|---|---|---|---|
| 23 | Bočnice zadní pravá | Deformace | Opravit |

### 23 Bočnice zadní pravá - Deformace

Exteriér (vnější prostor)  
Opravit

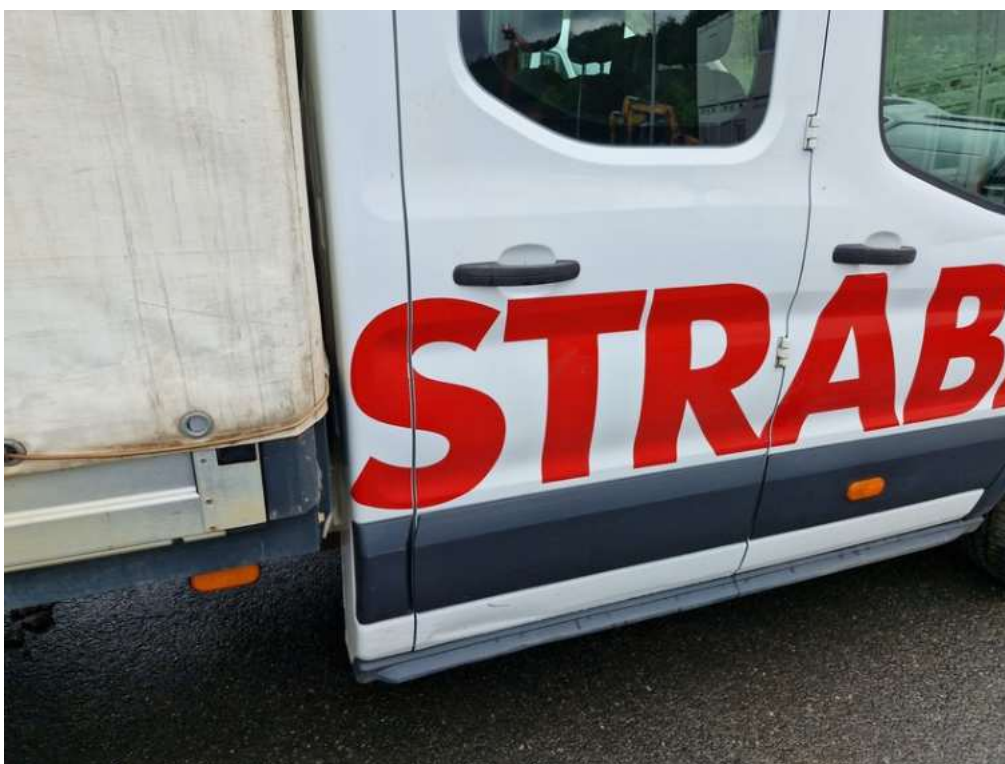
| P.č. | Poškozený díl | Druh poškození | Způsob opravy |
|---|---|---|---|
| 24 | Ozdobná lišta PZ bočnice | Škrábance | Vyměnit |

Viz popis k poškození č. 24

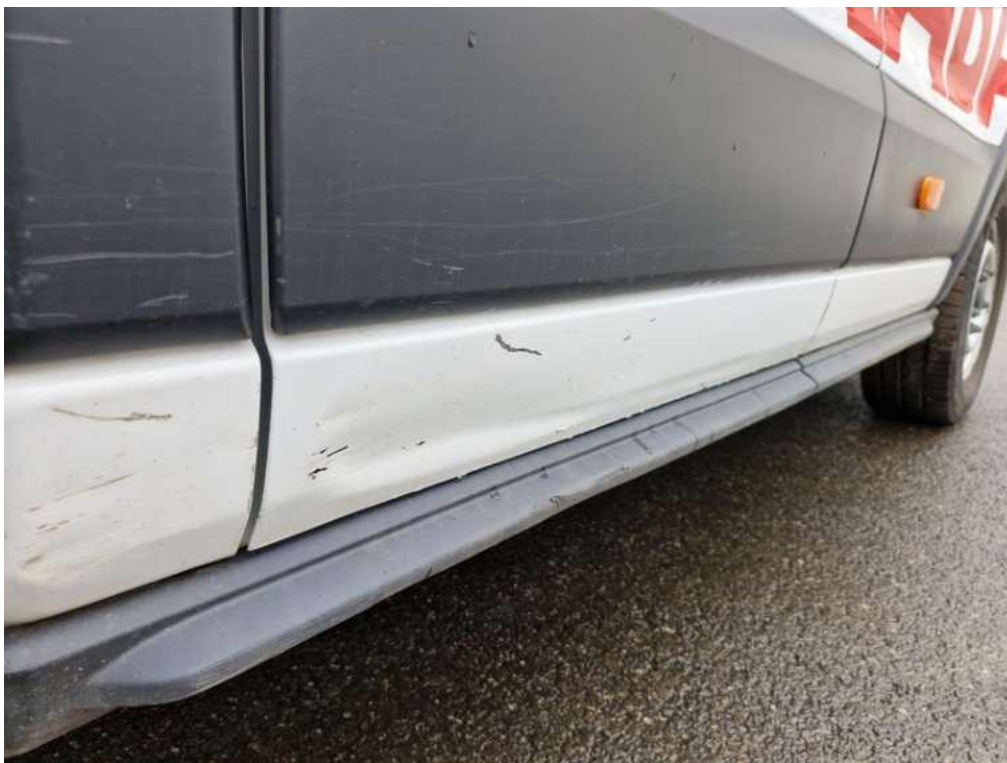
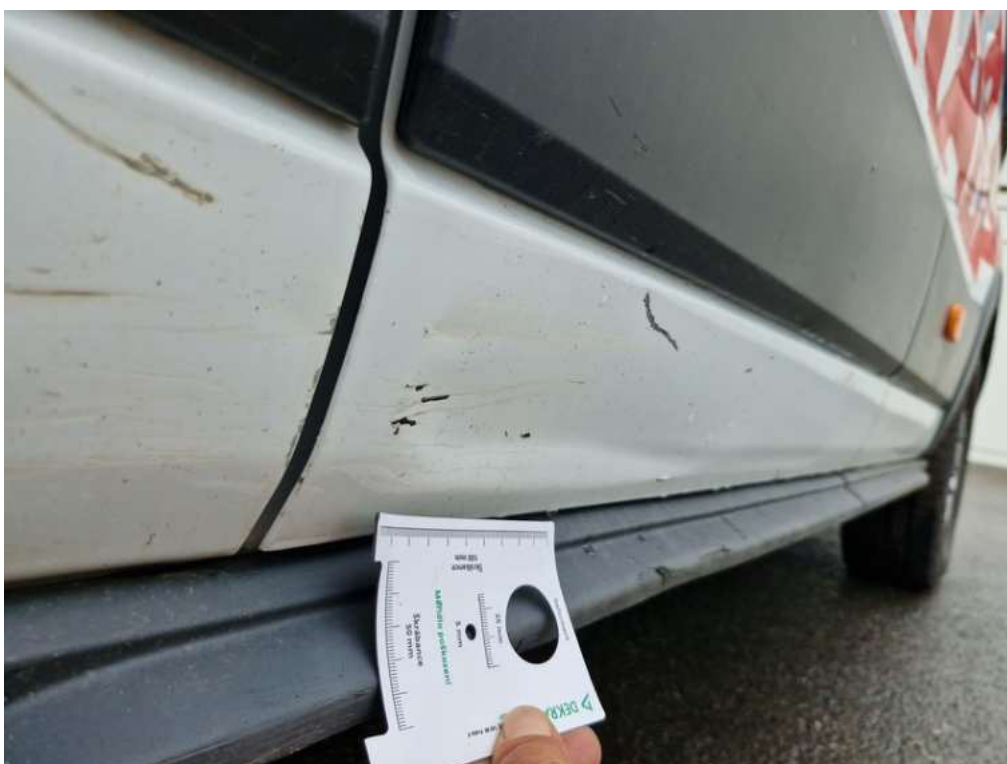
| P.č. | Poškozený díl | Druh poškození | Způsob opravy |
|---|---|---|---|
| 25 | Dveře zadní pravé | Deformace | Opravit |

**25 Dveře zadní pravé - Deformace**  
Umístění:  
Způsob opravy:

Exteriér (vnější prostor)  
Opravit

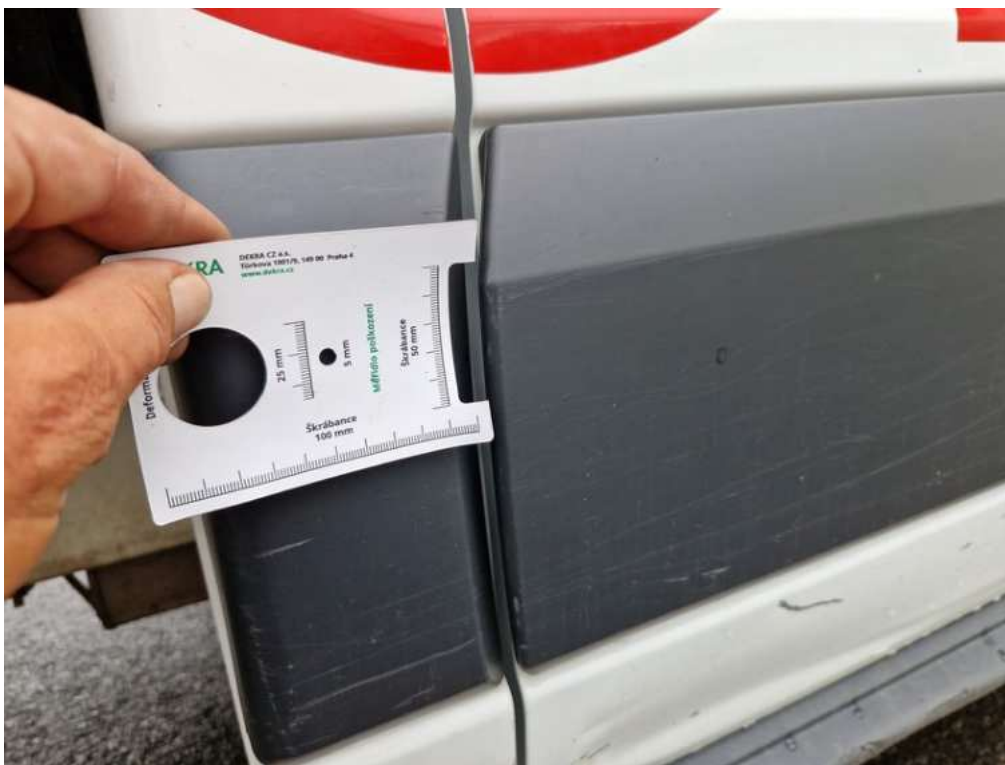
| P.č. | Poškozený díl | Druh poškození | Způsob opravy |
|---|---|---|---|
| 26 | Ozdobná lišta PZ dveří | Škrábance | Vyměnit |

**26** Ozdobná lišta PZ dveří - Škrábance  
Umístění: Exteriér (vnější prostor)  
Způsob opravy: Vyměnit

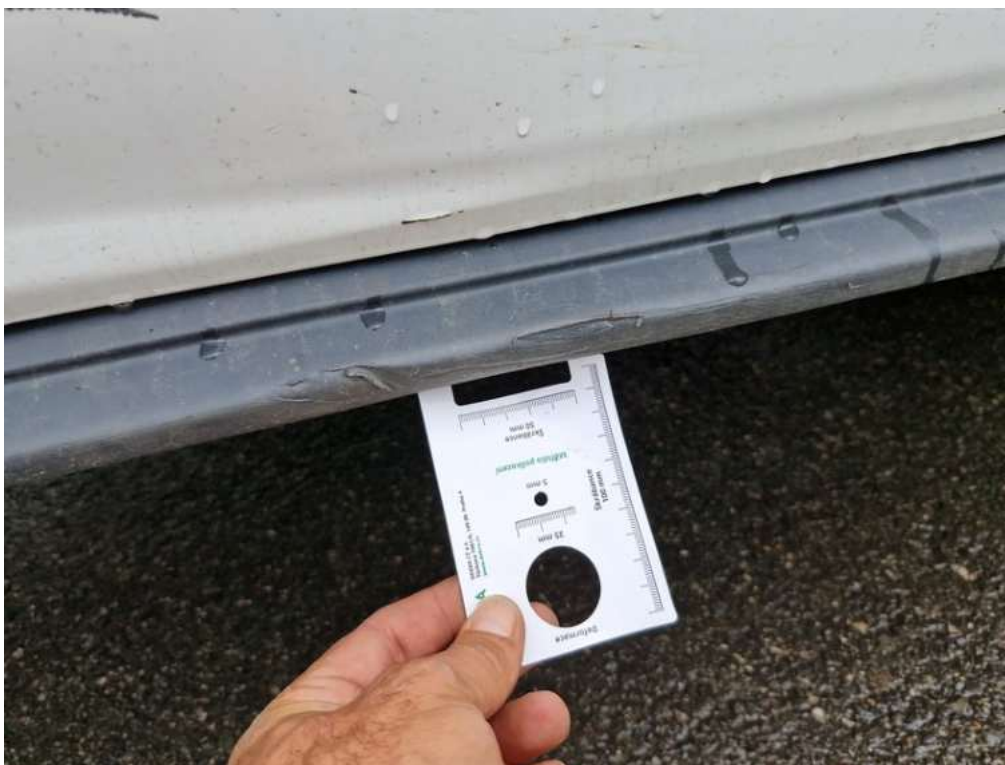
| P.č. | Poškozený díl | Druh poškození | Způsob opravy |
|---|---|---|---|
| 27 | Kryt P prahu zadní | Deformace | Vyměnit |

### 27 Kryt P prahu zadní - Deformace

Exteriér (vnější prostor)  
Vyměnit

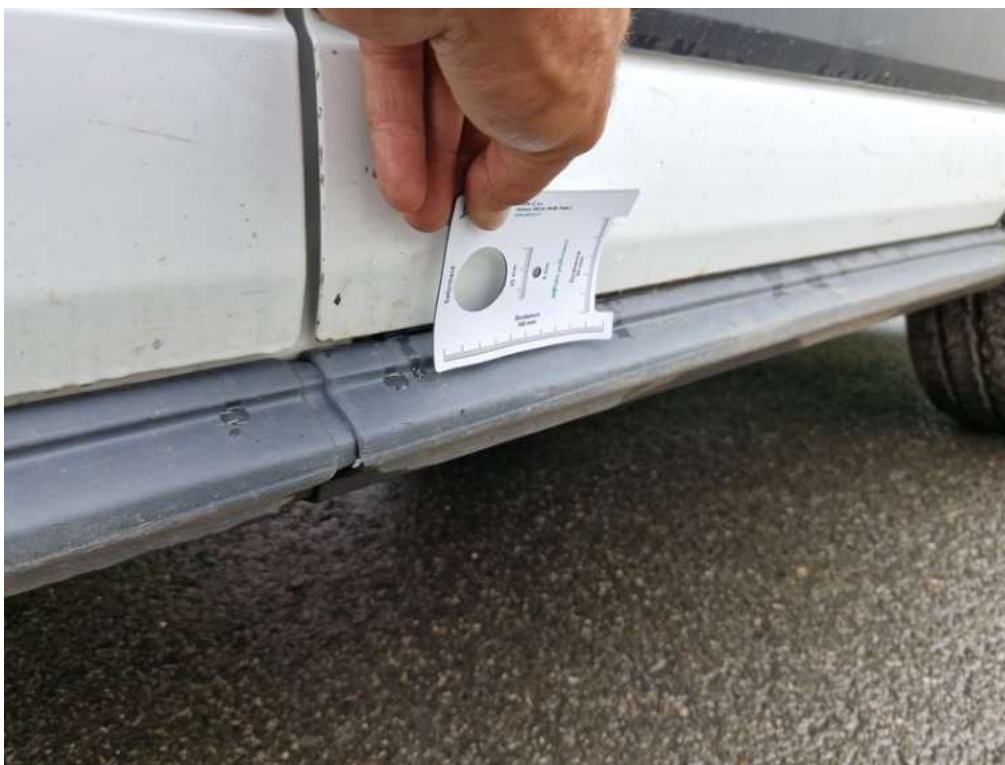
| P.č. | Poškozený díl | Druh poškození | Způsob opravy |
|---|---|---|---|
| 28 | Kryt P prahu přední | Škrábance | Vyměnit |

**28 Kryt P prahu přední - Škrábance**

Exteriér (vnější prostor)  
Vyměnit

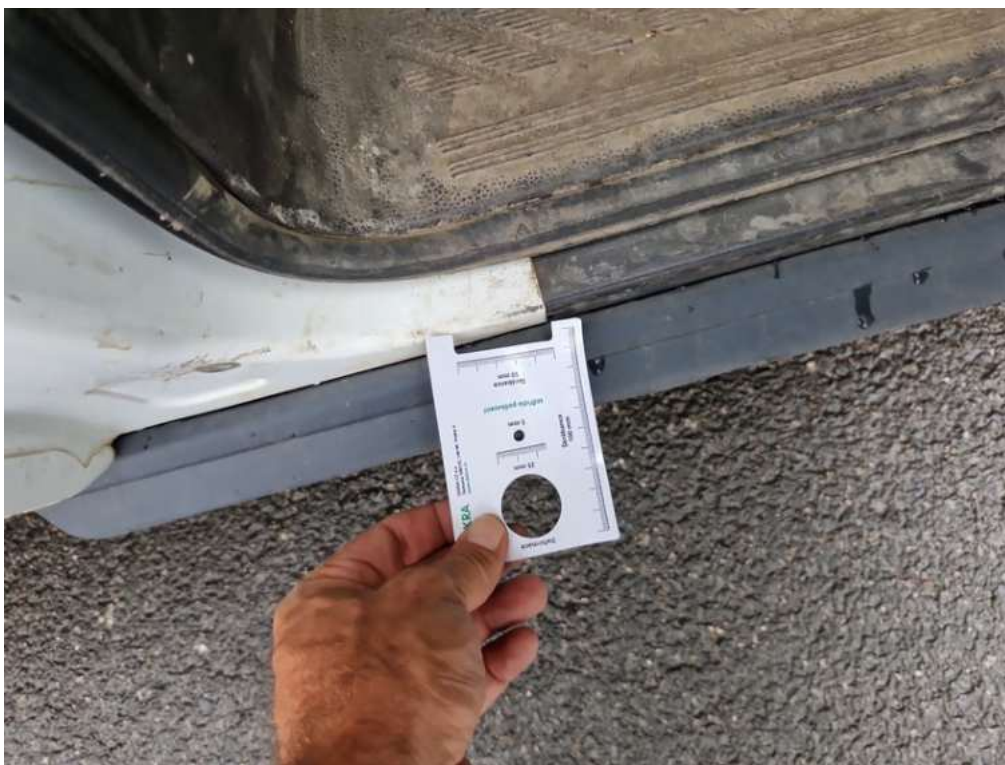
| P.č. | Poškozený díl | Druh poškození | Způsob opravy |
|---|---|---|---|
| 29 | Práh pravý | Škrábance | Lakovat |

**29** Práh pravý - Škrábance  
Umístění:  
Způsob opravy:

Exteriér (vnější prostor)  
Lakovat

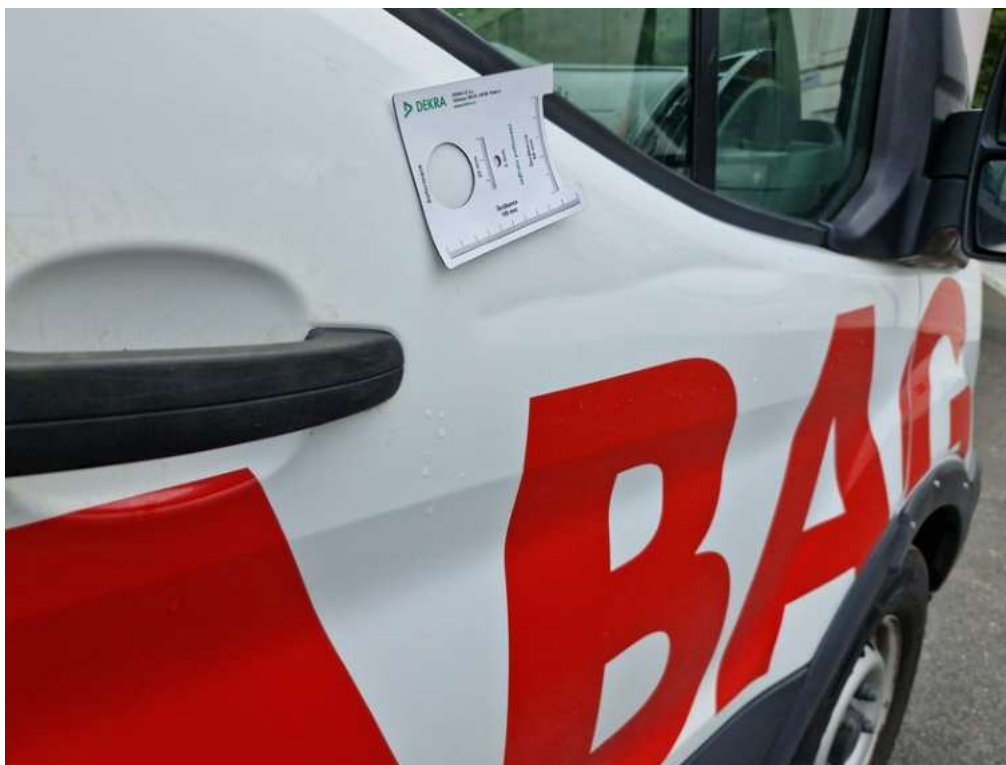
| P.č. | Poškozený díl | Druh poškození | Způsob opravy |
|---|---|---|---|
| 30 | Dveře přední pravé | Deformace | Opravit |

**30 Dveře přední pravé - Deformace**  
Umístění:  
Způsob opravy:

Exteriér (vnější prostor)  
Opravit

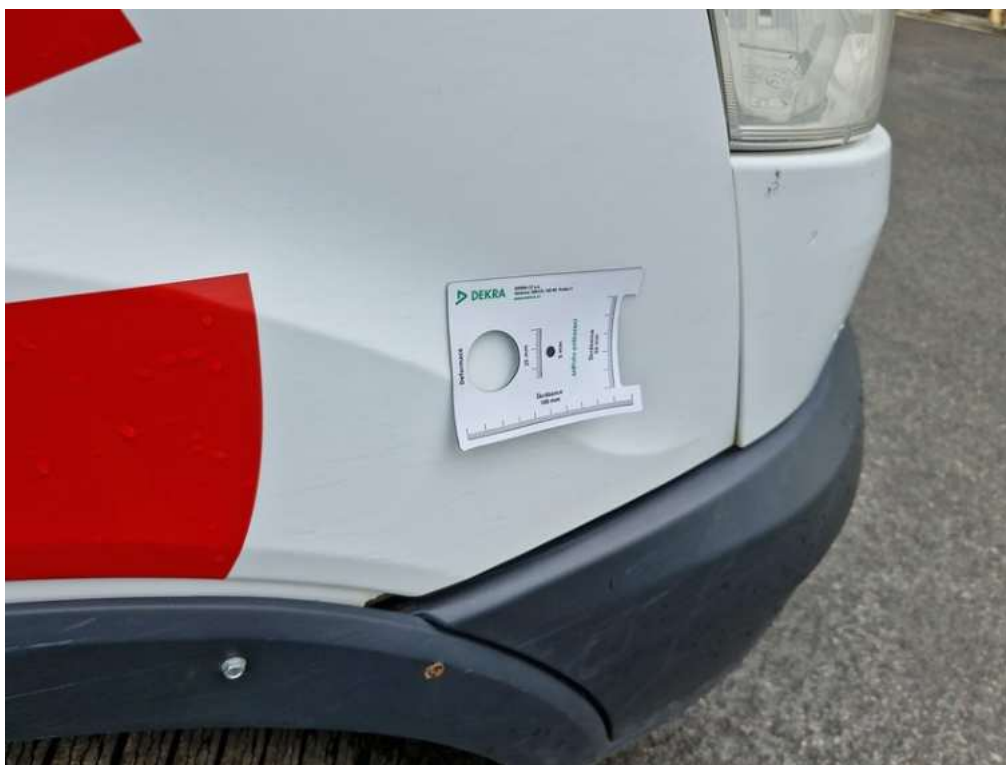
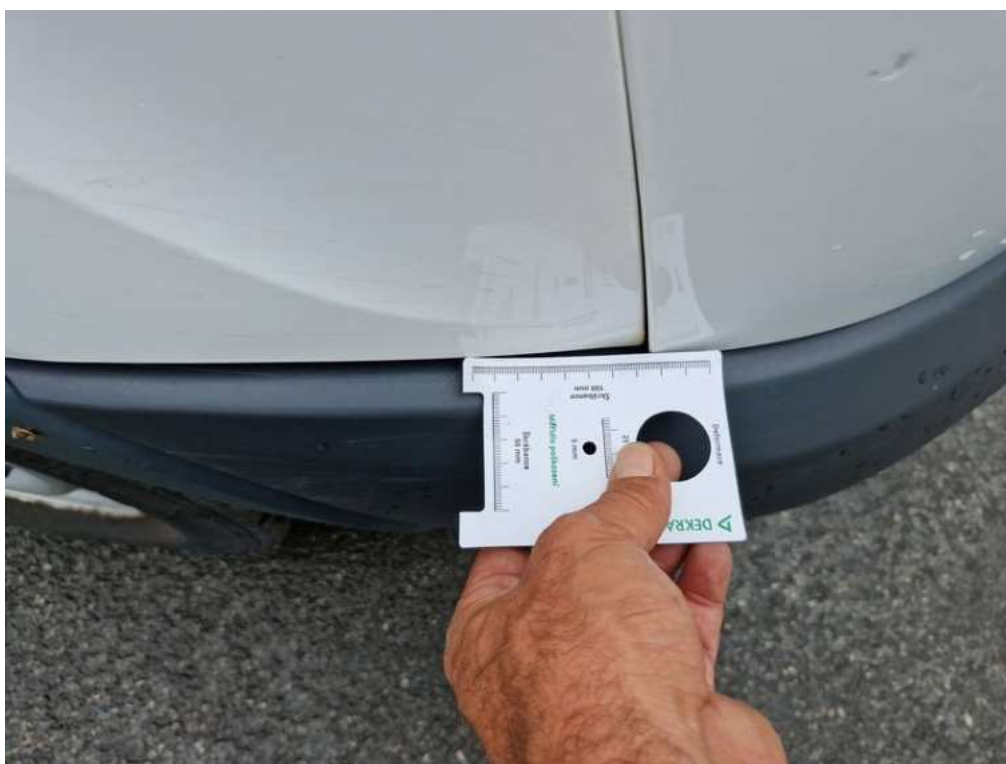
| P.č. | Poškozený díl | Druh poškození | Způsob opravy |
|---|---|---|---|
| 34 | Blatník přední pravý | Deformace | Opravit |

**34** **Blatník přední pravý - Deformace**  
Umístění: Exteriér (vnější prostor)  
Způsob opravy: Opravit

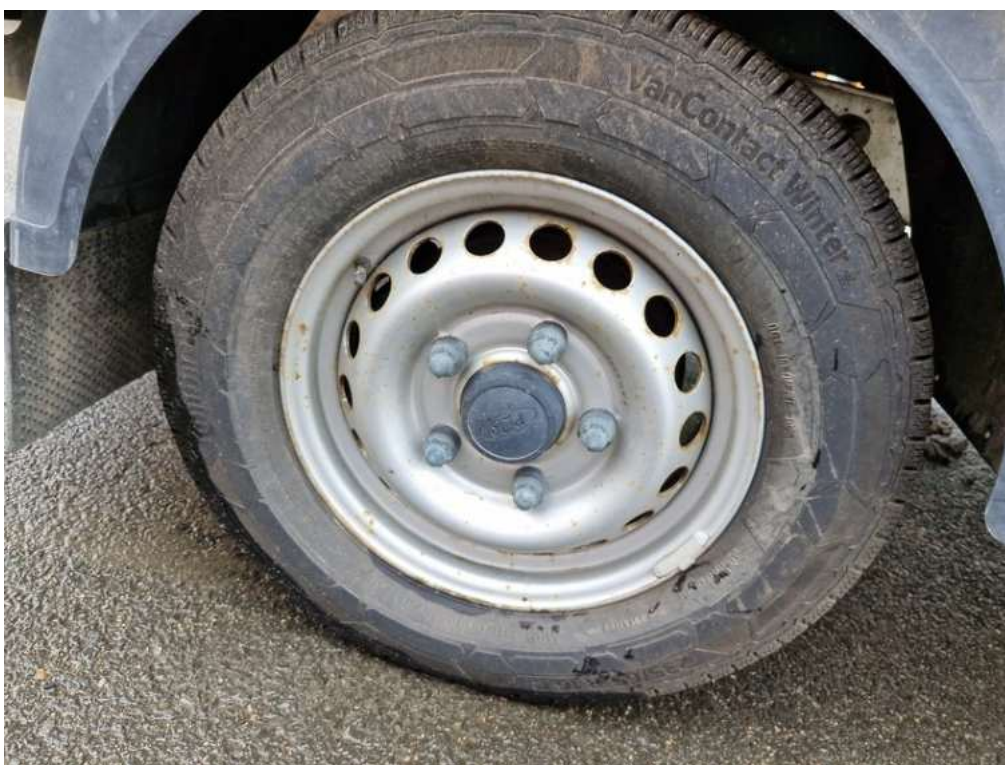
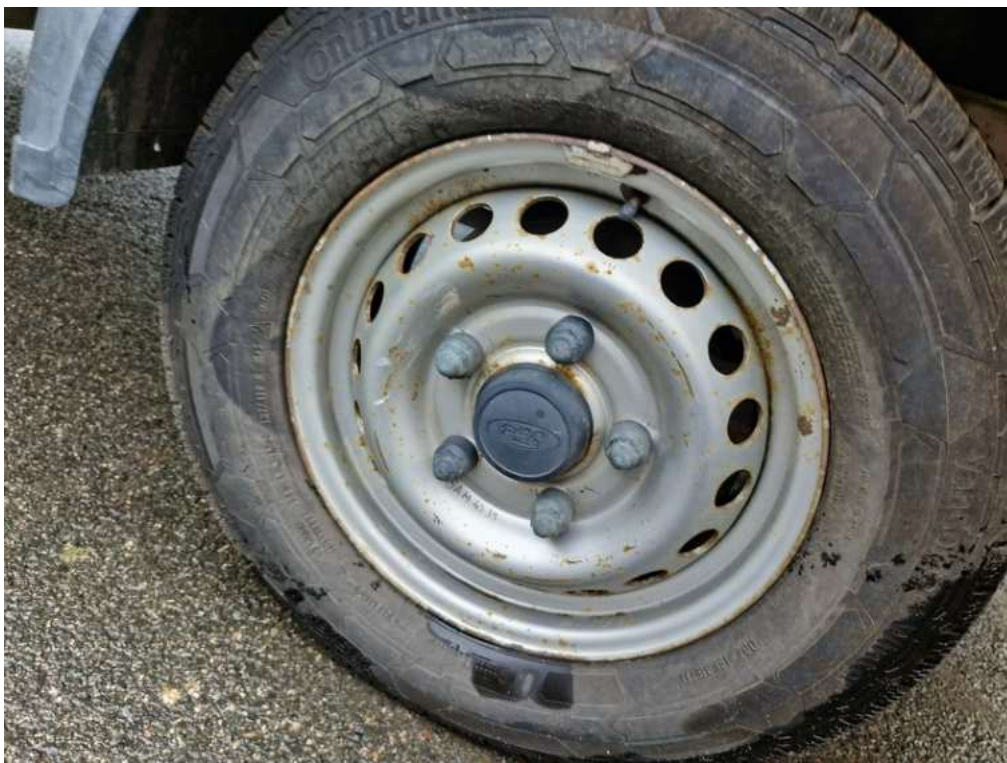
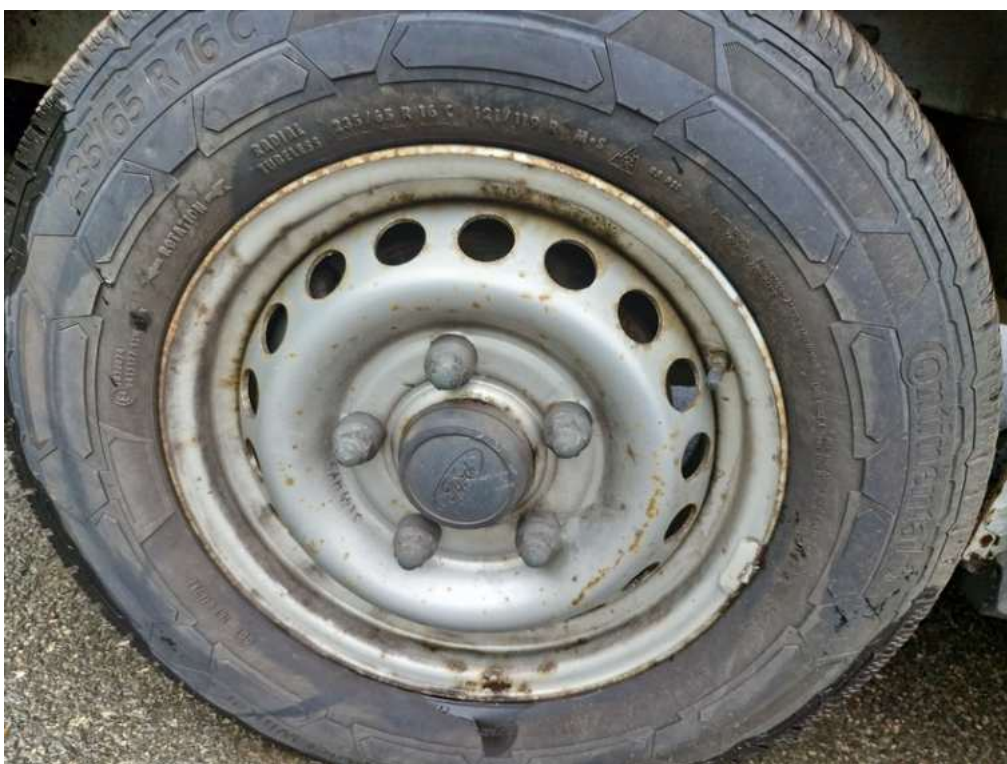
| P.č. | Poškozený díl | Druh poškození | Způsob opravy |
|---|---|---|---|
| 36 | Disk kola ocel 4ks | Koroze | Opravit |

**36** Disk kola ocel 4ks - Koroze  
Umístění:  
Způsob opravy:

Exteriér (vnější prostor)  
Opravit

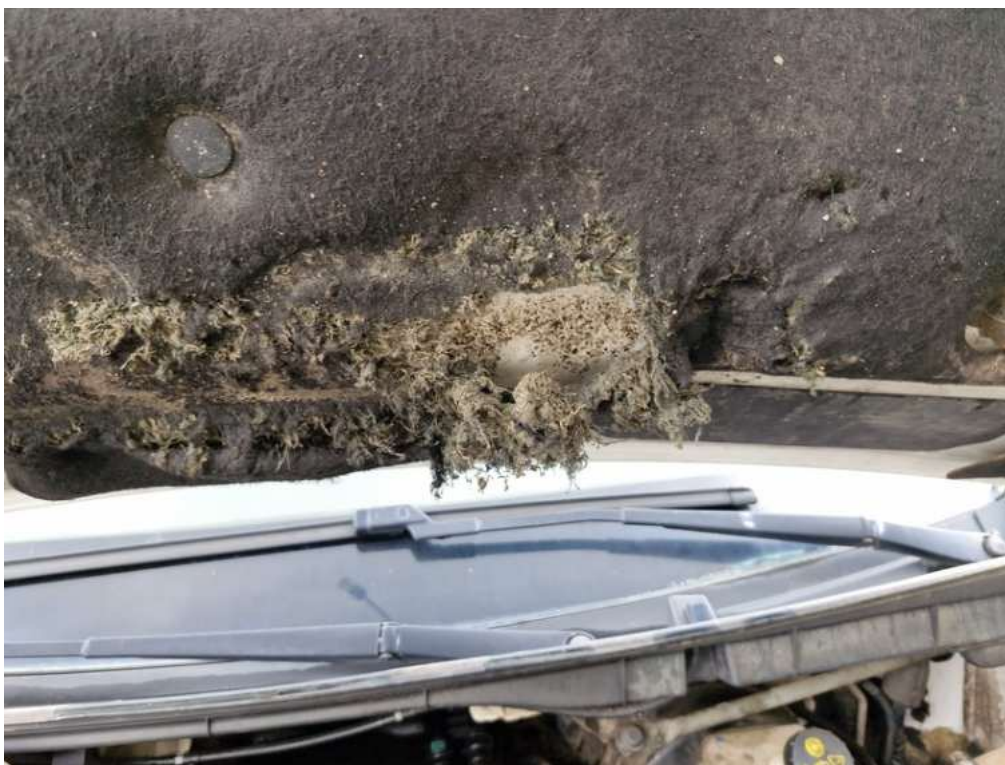
| P.č. | Poškozený díl | Druh poškození | Způsob opravy |
|---|---|---|---|
| 37 | Hluková izolace víka motoru | Prasklina | Vyměnit |

**37** **Hluková izolace víka motoru - Prasklina**  
Umístění: Interiér (vnitřní prostor)  
Způsob opravy: Vyměnit

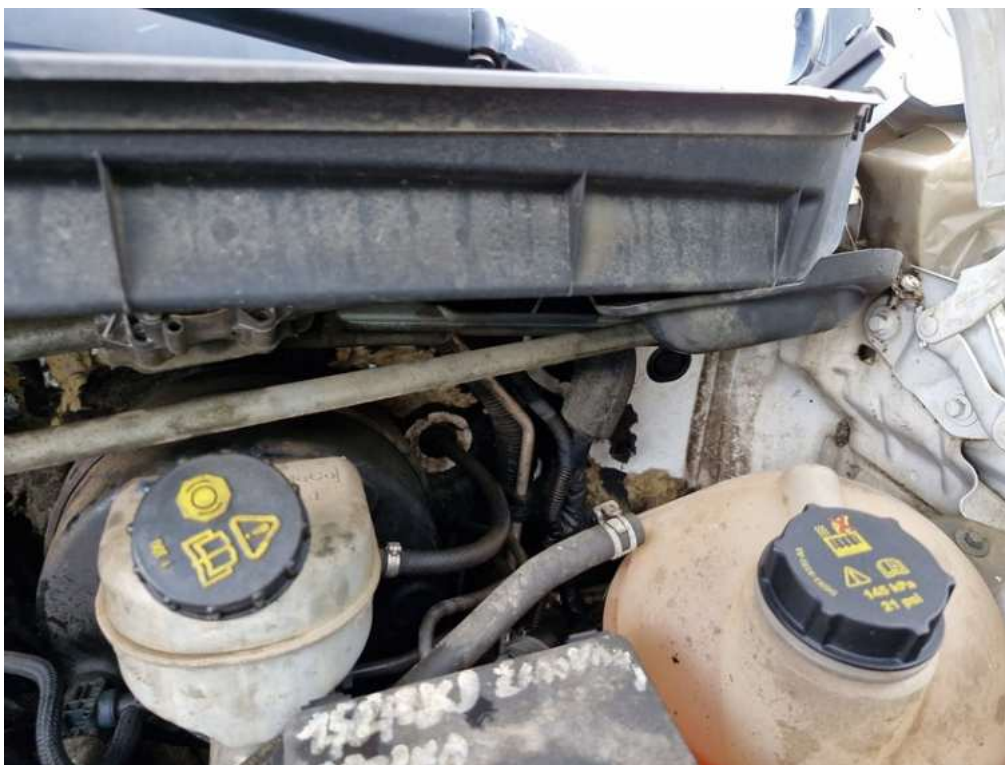
| P.č. | Poškozený díl | Druh poškození | Způsob opravy |
|---|---|---|---|
| 38 | Hluková izolace stěny motorového prostoru | Prasklina | Vyměnit |

**38** **Hluková izolace stěny motorového prostoru - Prasklina**  
Umístění: Interiér (vnitřní prostor)  
Způsob opravy: Vyměnit

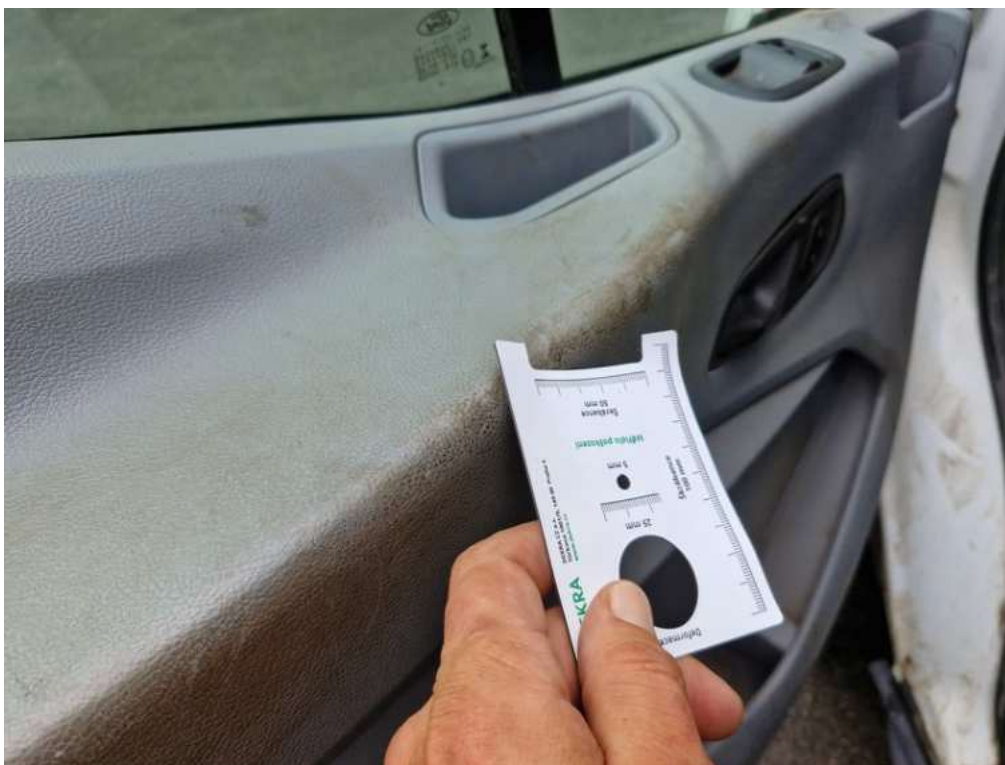
| P.č. | Poškozený díl | Druh poškození | Způsob opravy |
|---|---|---|---|
| 39 | Výplň LP dveří | Opotřebení | Vyměnit |

**39** Výplň LP dveří - Opotřebení  
Umístění:  
Způsob opravy:

Interiér (vnitřní prostor)  
Vyměnit

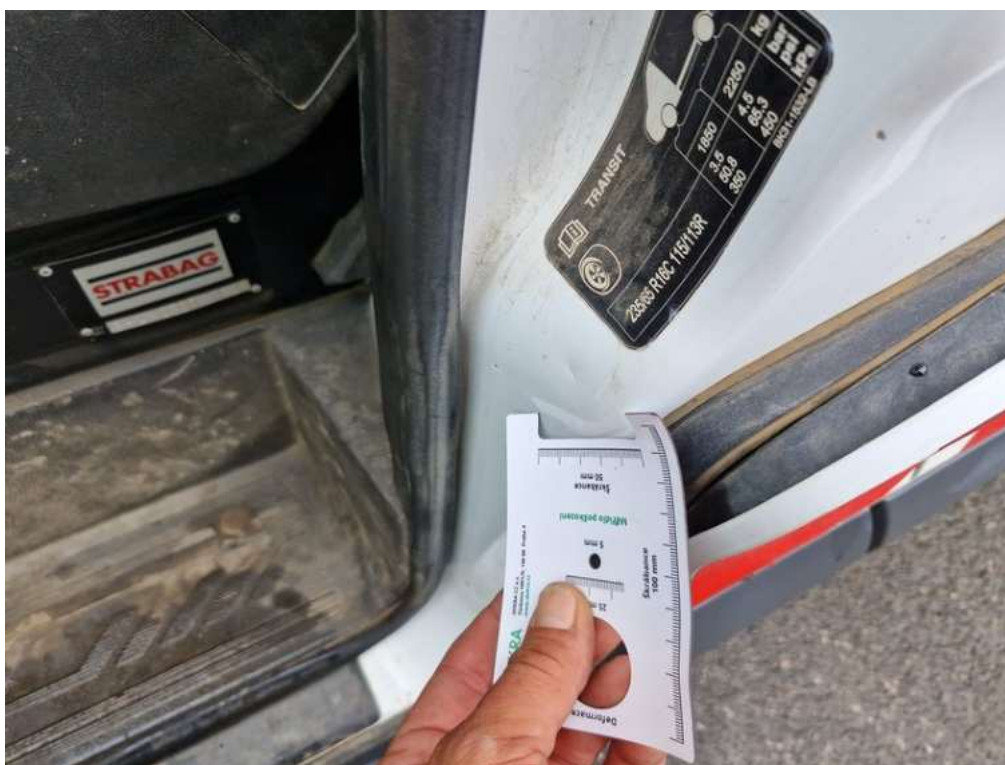
| P.č. | Poškozený díl | Druh poškození | Způsob opravy |
|---|---|---|---|
| 40 | B sloupek levý - spodní část | Jamka | Opravit |

**40 B sloupek levý - spodní část - Jamka**  
Umístění: Interiér (vnitřní prostor)  
Způsob opravy: Opravit

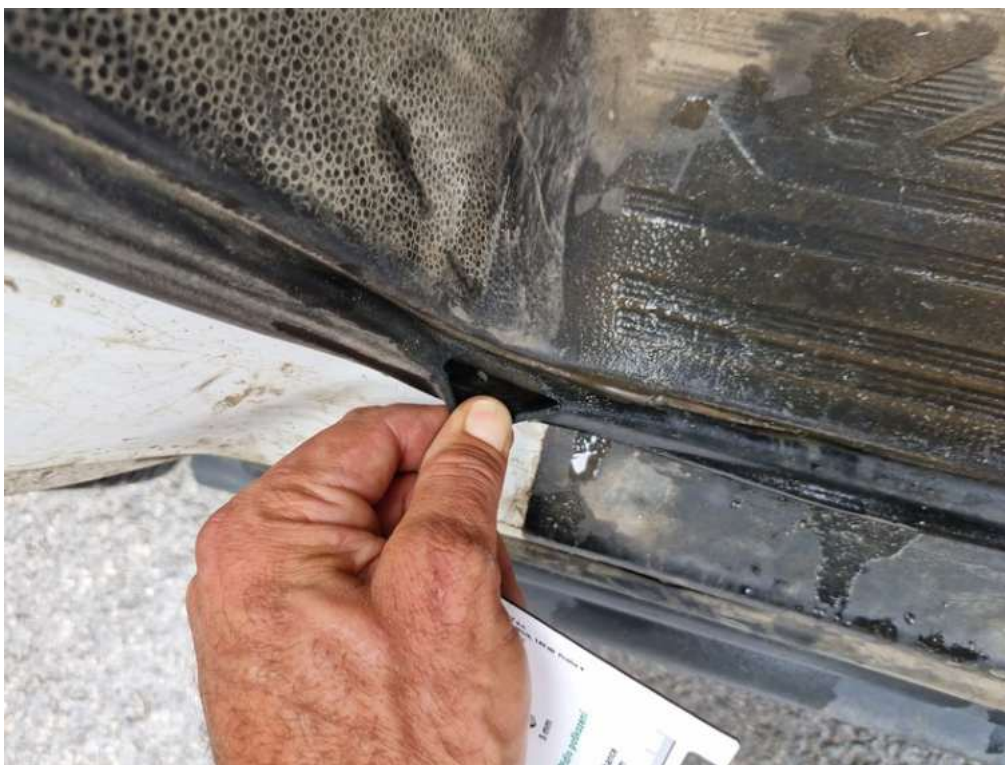
| P.č. | Poškozený díl | Druh poškození | Způsob opravy |
|---|---|---|---|
| 41 | Těsnění LP dveří | Prasklina | Vyměnit |

**41** Těsnění LP dveří - Prasklina  
Umístění:  
Způsob opravy:

Interiér (vnitřní prostor)  
Vyměnit

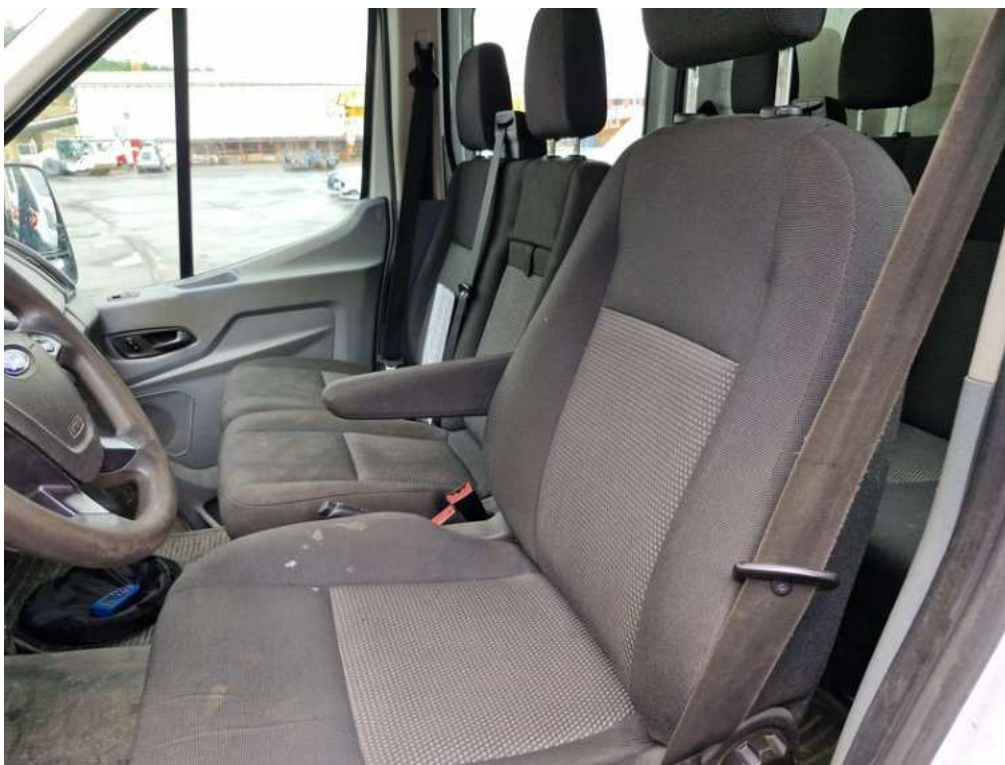
| P.č. | Poškozený díl | Druh poškození | Způsob opravy |
|---|---|---|---|
| 42 | Potah sedáku sedadla řidiče | Opotřebení | Vyměnit |

- 42 Potah sedáku sedadla řidiče - Opotřebení**  
Umístění: Interiér (vnitřní prostor)  
Způsob opravy: Vyměnit

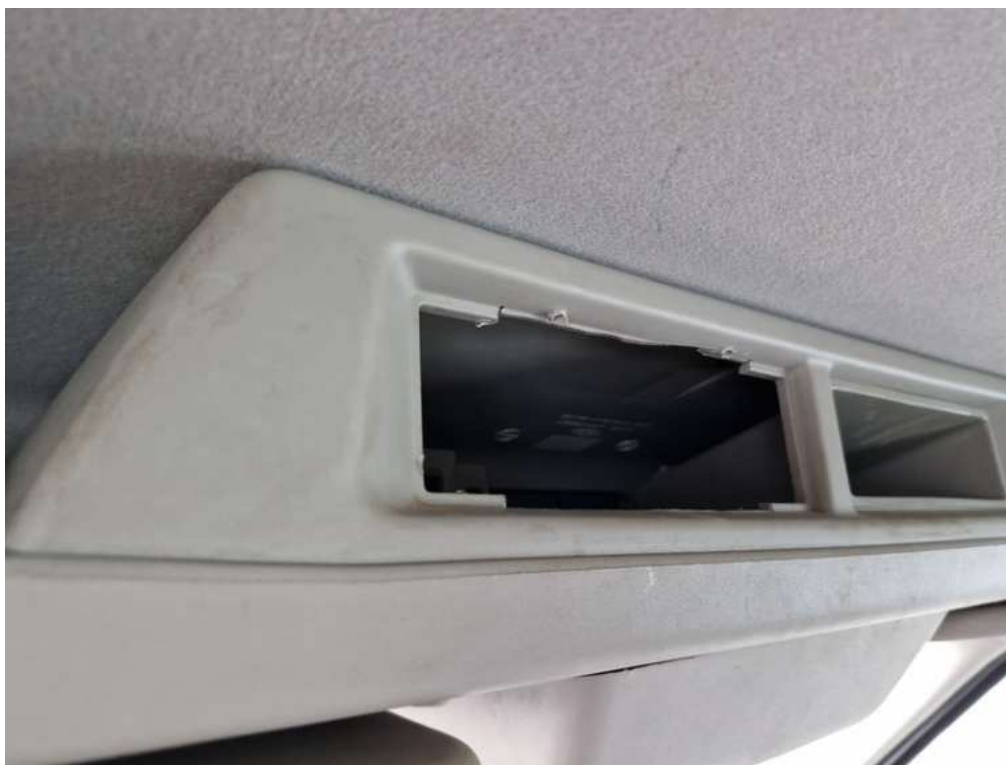
| P.č. | Poškozený díl | Druh poškození | Způsob opravy |
|---|---|---|---|
| 46 | Odkládací schránka | Deformace | Vyměnit |

**46 Odkládací schránka - Deformace**

Interiér (vnitřní prostor)  
Vyměnit

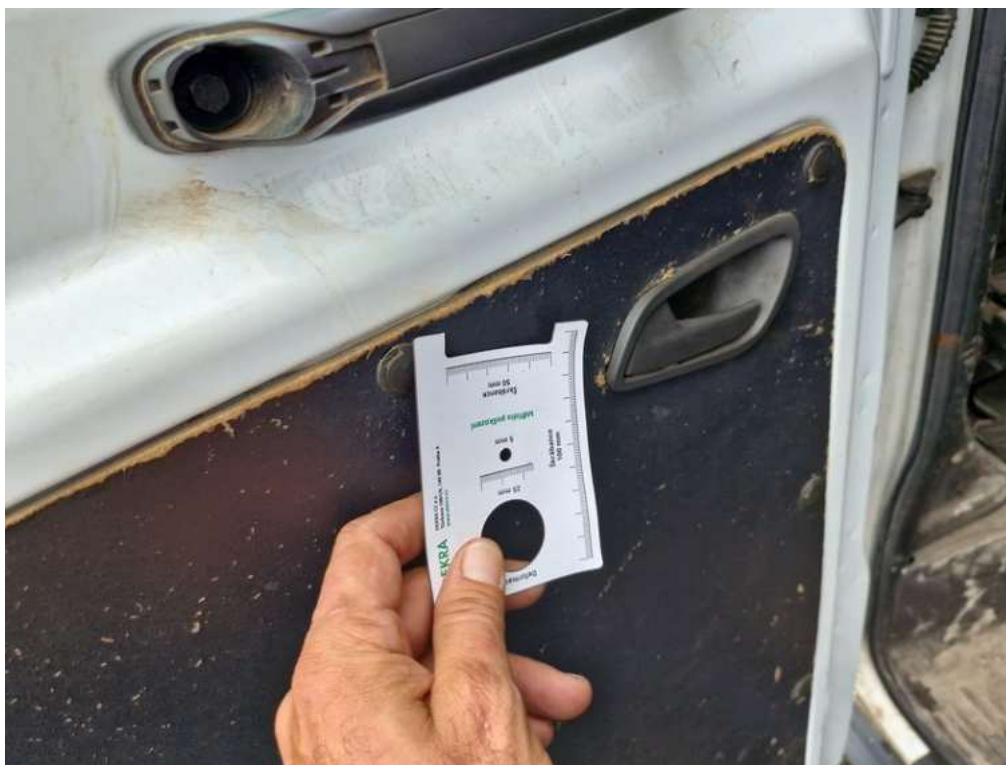
| P.č. | Poškozený díl | Druh poškození | Způsob opravy |
|---|---|---|---|
| 47 | Výplň LZ dveří | Škrábance | Vyměnit |

47 Výplň LZ dveří - Škrábance  
Umístění:  
Způsob opravy:

Interiér (vnitřní prostor)  
Vyměnit

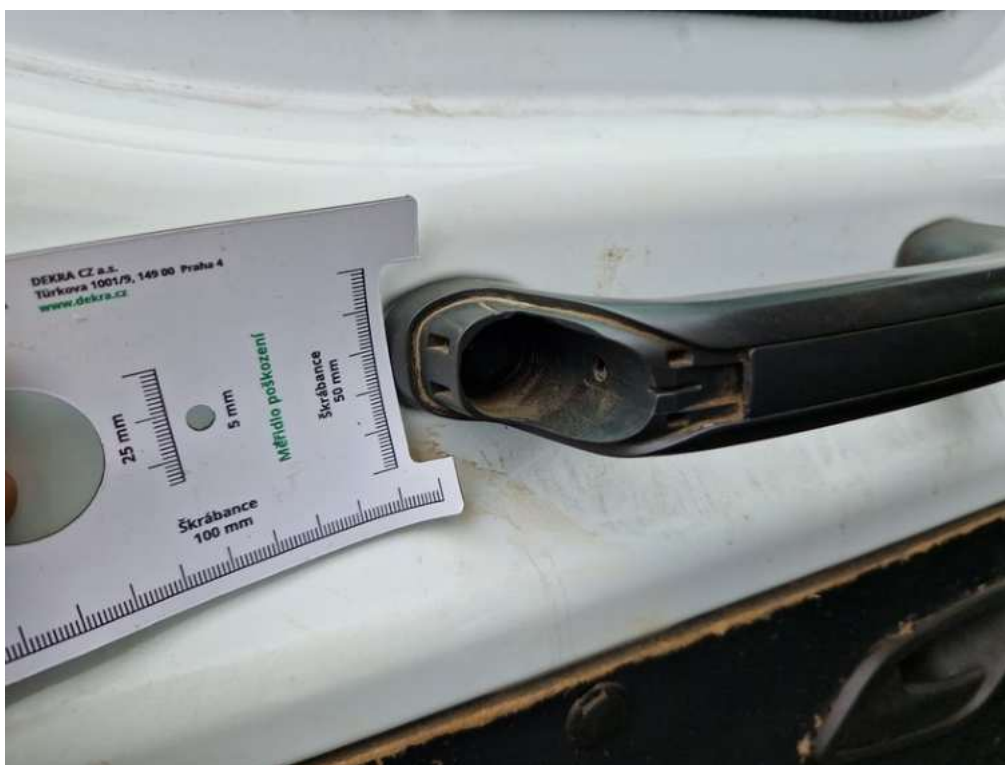
| P.č. | Poškozený díl | Druh poškození | Způsob opravy |
|---|---|---|---|
| 48 | Madlo výplně LZ dveří | Nekompletní | Doplnit/dodat |

### 48 Madlo výplně LZ dveří - Nekompletní

Interiér (vnitřní prostor)  
Doplnit/dodat
