# DEKRA CZ a.s.

# STRABAG BMTI s. r. o.

## ÚDAJE O VOZIDLE

| Model vozidla: | Ford Transit Valník | Provedení: | FT 350 2.2 TDCi DPF EU5, 350 L3 RWD |

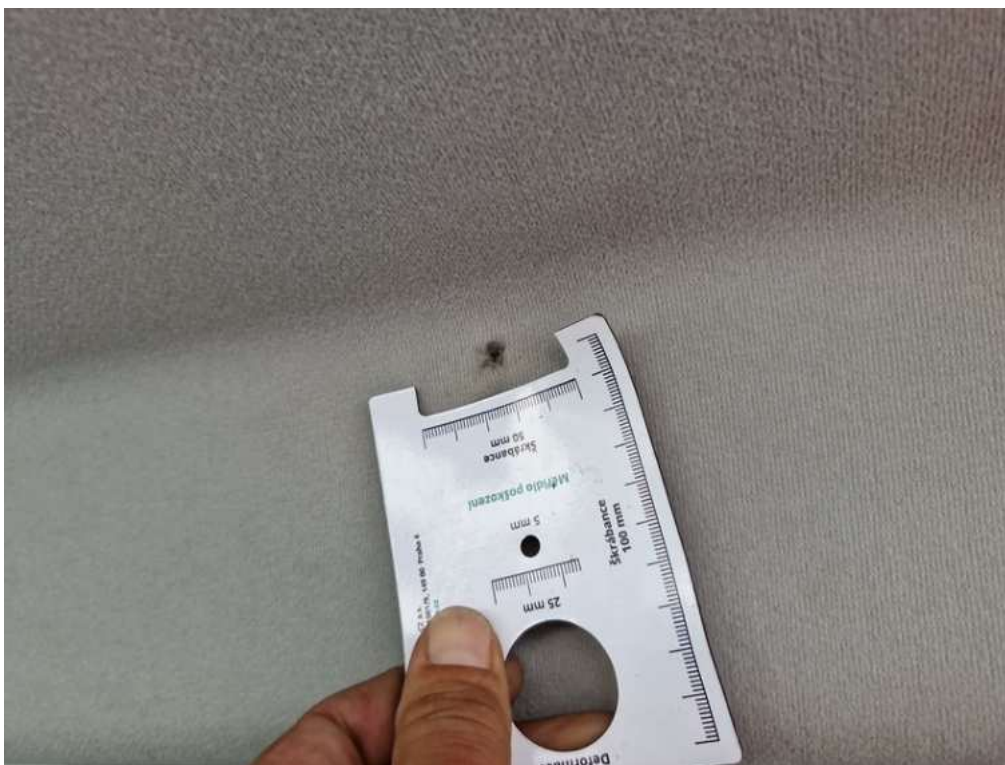
| P.č. | Poškozený díl | Druh poškození | Způsob opravy |
|---|---|---|---|
| 49 | Stropnice | Prasklina | Vyměnit |

**49 Stropnice - Prasklina**  
Umístění:  
Způsob opravy:

Interiér (vnitřní prostor)  
Vyměnit

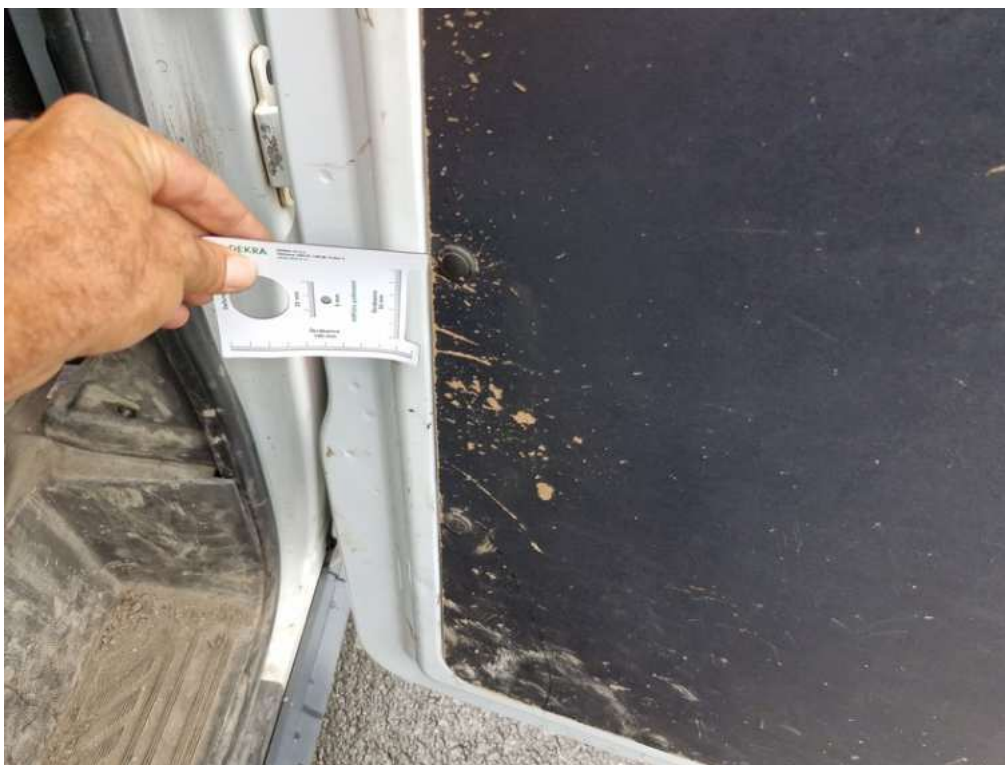
| P.č. | Poškozený díl | Druh poškození | Způsob opravy |
|---|---|---|---|
| 50 | Výplň PZ dveří | Škrábance | Vyměnit |

**50** Výplň PZ dveří - Škrábance  
Umístění:  
Způsob opravy:

Interiér (vnitřní prostor)  
Vyměnit

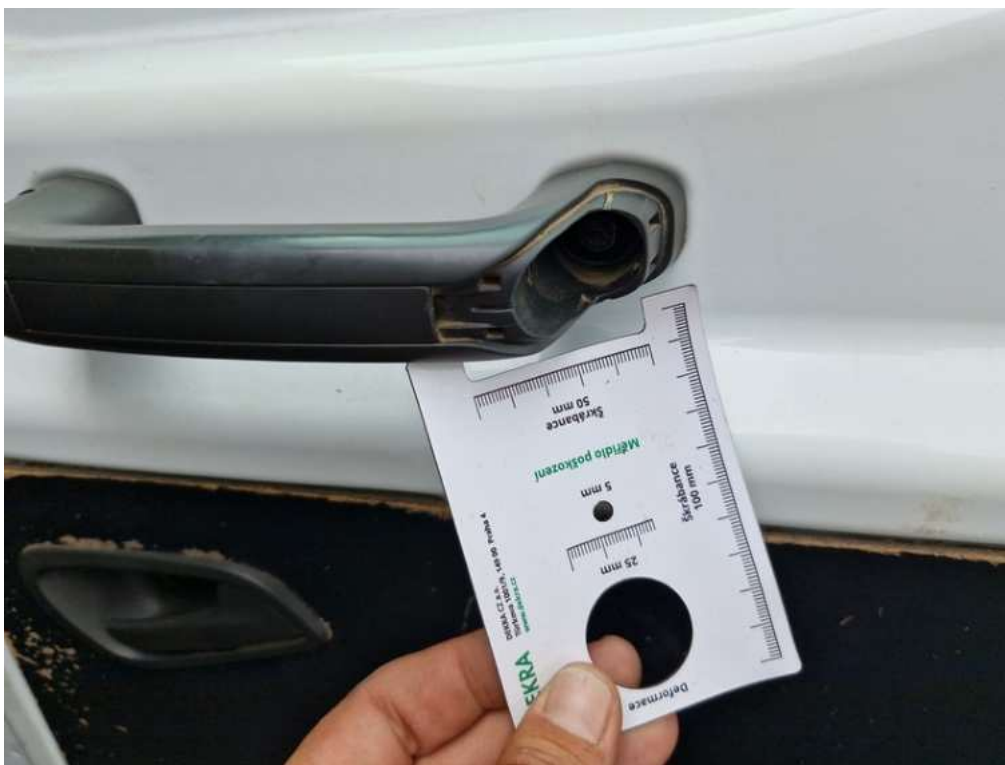
| P.č. | Poškozený díl | Druh poškození | Způsob opravy |
|---|---|---|---|
| 51 | Madlo výplně PZ dveří | Nekompletní | Doplnit/dodat |

- 51** **Madlo výplně PZ dveří - Nekompletní**  
Umístění: Interiér (vnitřní prostor)  
Způsob opravy: Doplnit/dodat

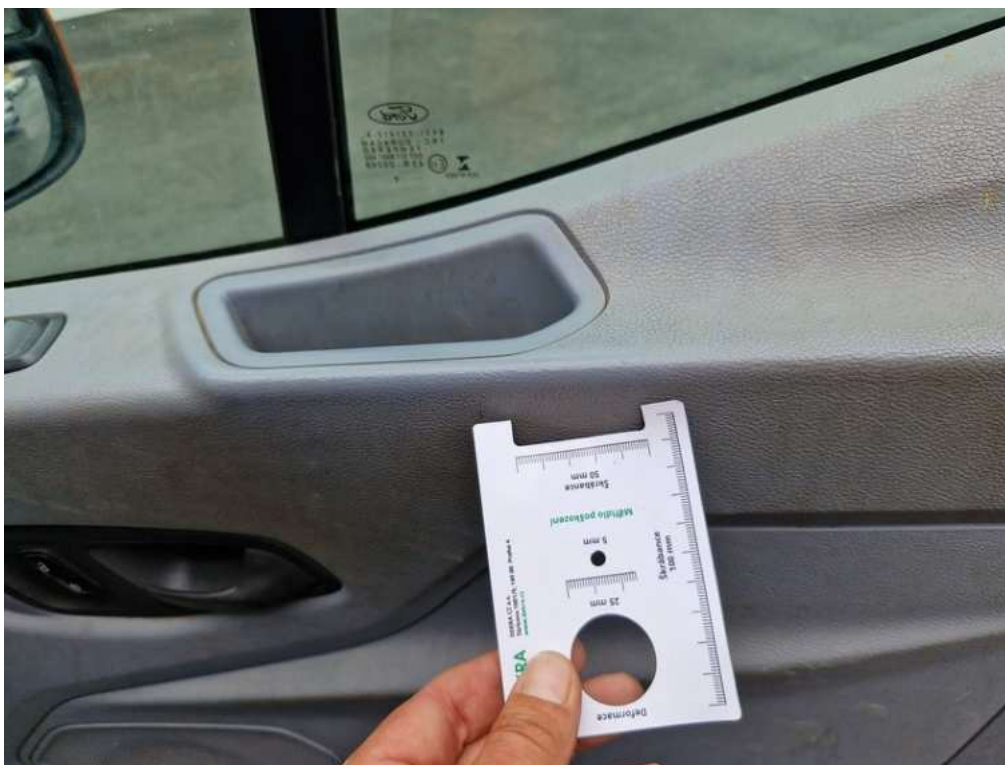
| P.č. | Poškozený díl | Druh poškození | Způsob opravy |
|---|---|---|---|
| 52 | Výplň PP dveří | Opotřebení | Vyměnit |

**52** Výplň PP dveří - Opotřebení  
Umístění:  
Způsob opravy:

Interiér (vnitřní prostor)  
Vyměnit

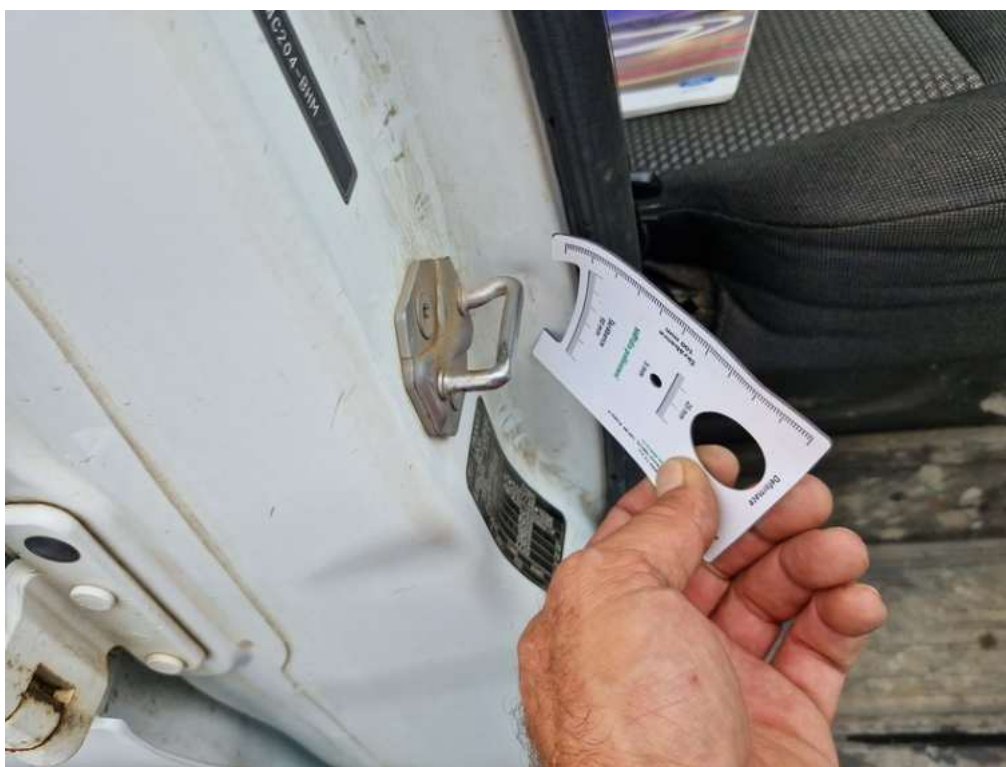
| P.č. | Poškozený díl | Druh poškození | Způsob opravy |
|---|---|---|---|
| 53 | B sloupek pravý - spodní část | Jamka | Opravit |

**53 B sloupek pravý - spodní část - Jamka**  
Umístění: Interiér (vnitřní prostor)  
Způsob opravy: Opravit

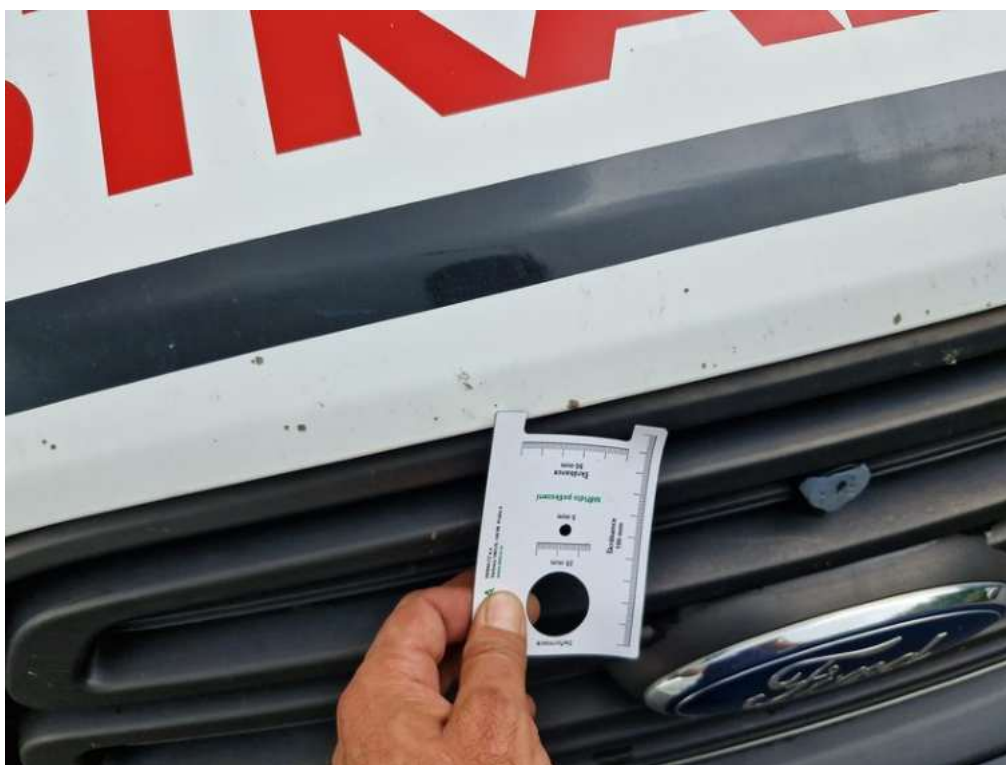
| P.č. | Poškozený díl | Druh poškození | Způsob opravy |
|---|---|---|---|
| 57 | Přední část vozidla | Poškození od odletujícího kamení | Opravit |

**57** Přední část vozidla - Poškození od odletujícího kamení  
Umístění: Ostatní  
Způsob opravy: Opravit

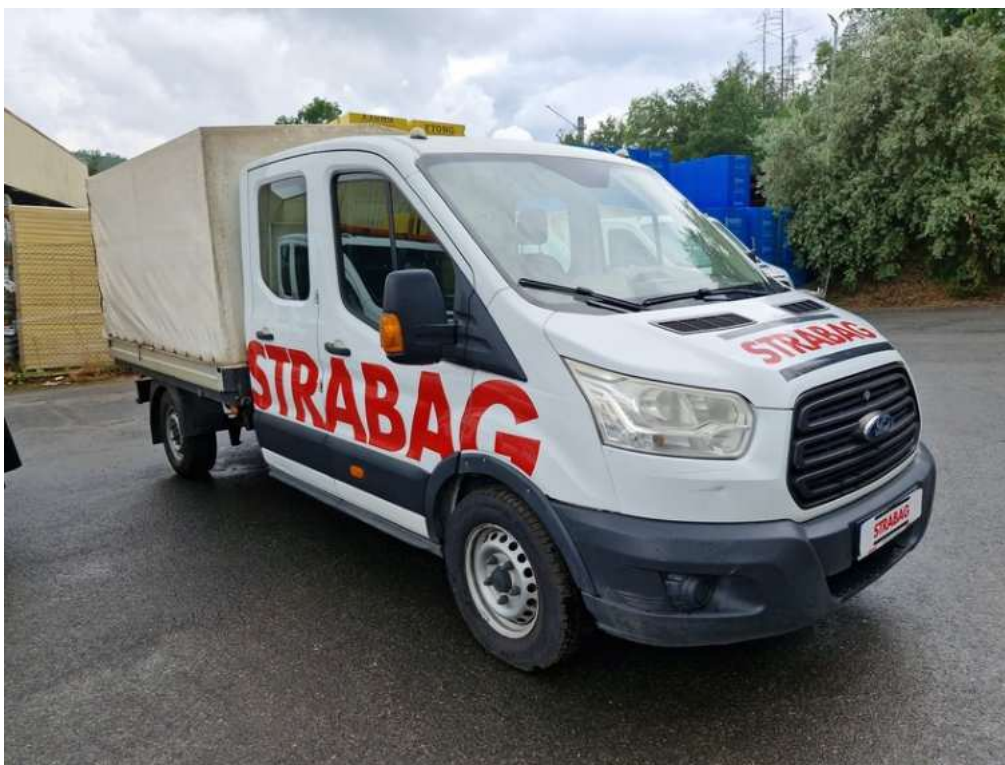
| P.č. | Poškozený díl | Druh poškození | Způsob opravy |
|---|---|---|---|
| 58 | Celková plocha karoserie | Škrábance | Vyleštit |

58 Celková plocha karoserie - Škrábance  
Umístění: Ostatní  
Způsob opravy: Vyleštit

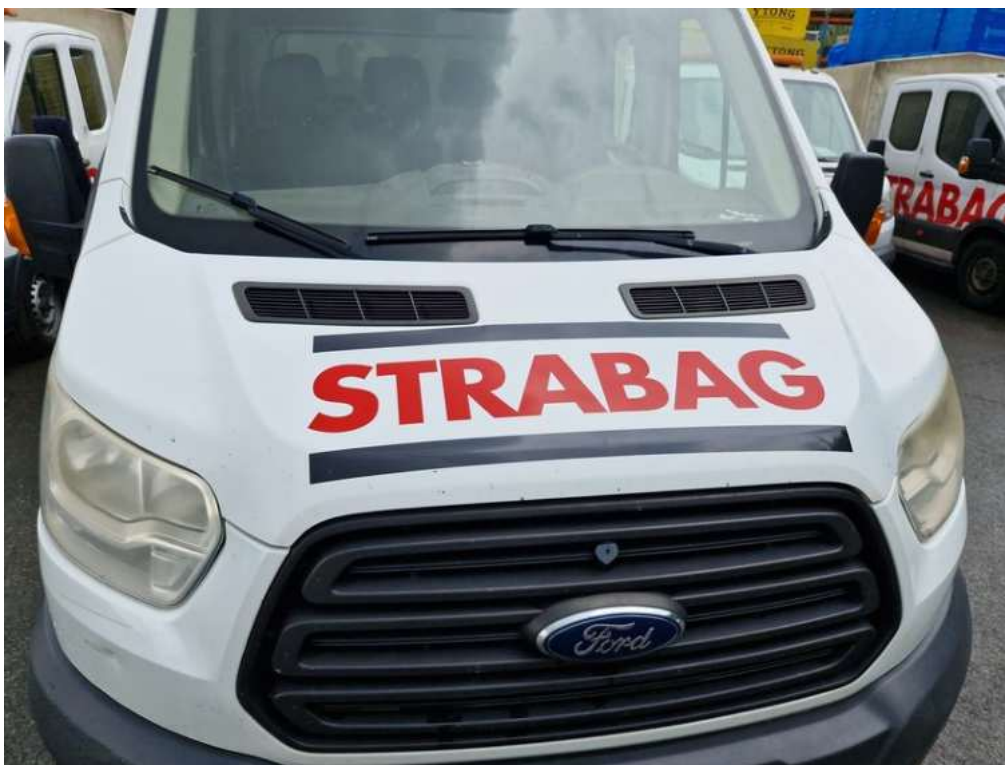
| P.č. | Poškozený díl | Druh poškození | Způsob opravy |
|---|---|---|---|
| 59 | Střední plocha karoserie | Polepy | Odstranit |

59 **Střední plocha karoserie - Polepy**  
Umístění: Ostatní  
Způsob opravy: Odstranit

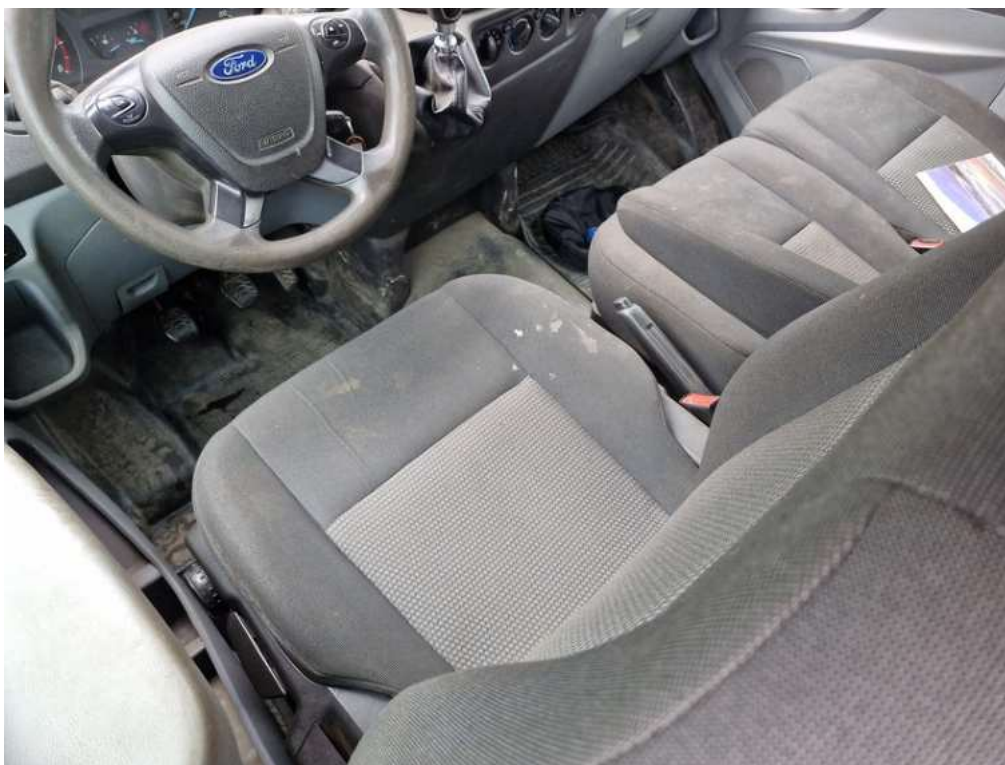
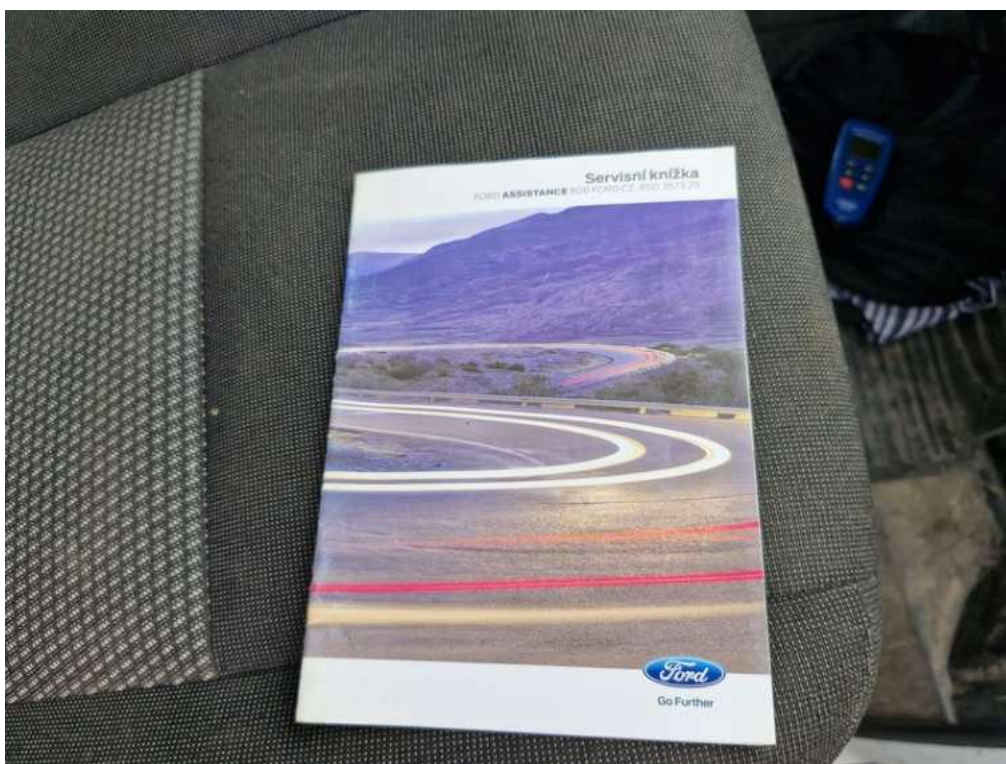
| P.č. | Poškozený díl | Druh poškození | Způsob opravy |
|---|---|---|---|
| 61 | Interiér | Znečištěno | Čištění |

**61** Interiér - Znečištěno  
Umístění:  
Způsob opravy:

Ostatní  
Čištění
