# DEKRA CZ a.s.

# STRABAG BMTI s. r. o.

## ÚDAJE O VOZIDLE

## SEZNAM POŠKOZENÍ

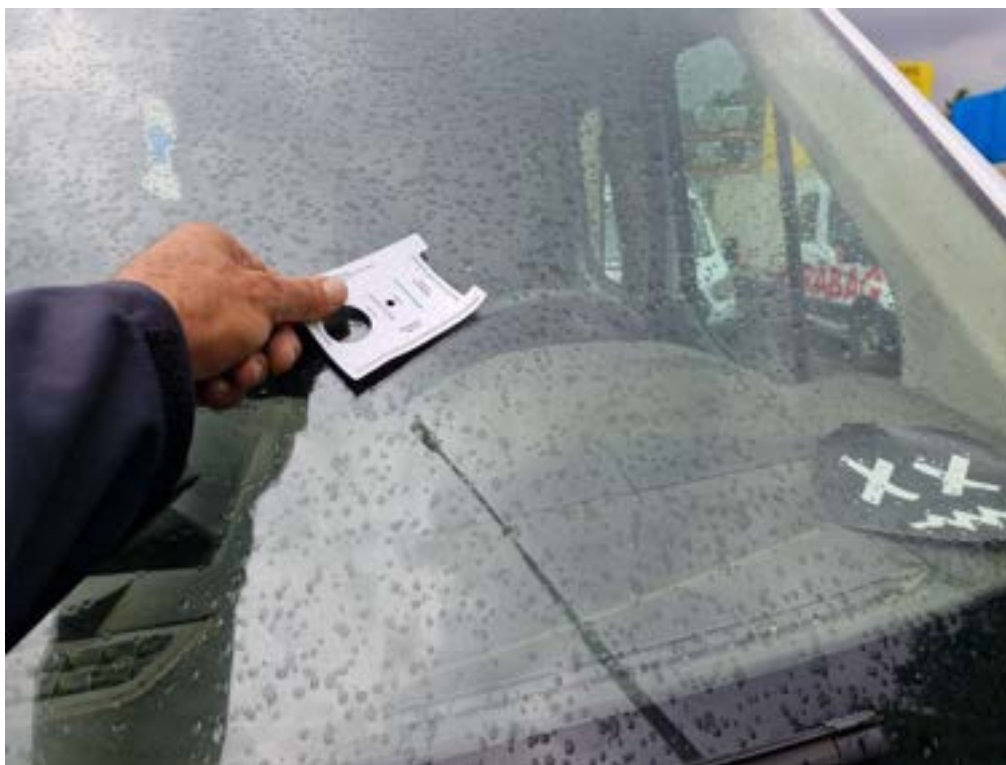
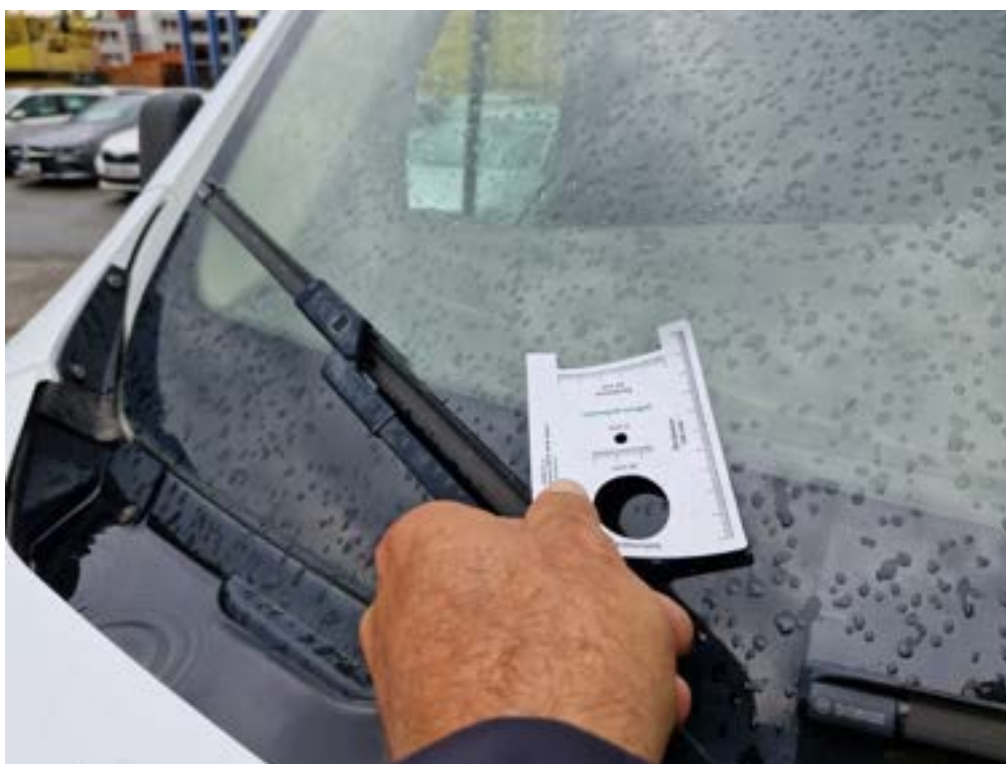
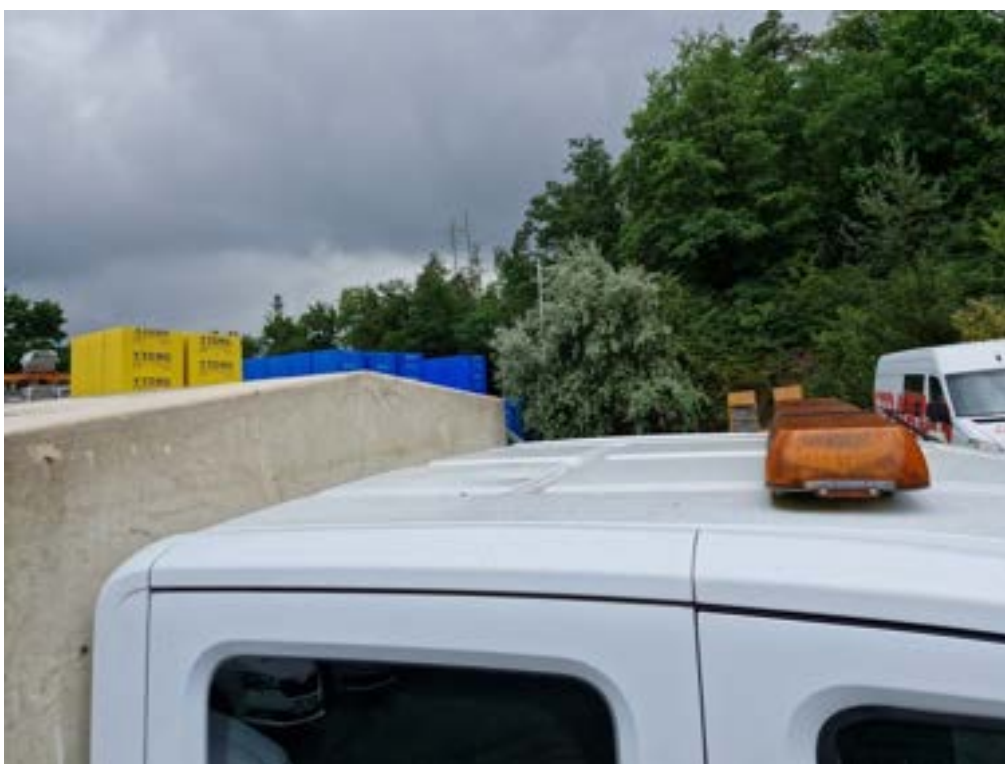
| P.č. | Poškozený díl | Druh poškození | Způsob opravy |
|---|---|---|---|
| 1 | Celní sklo | Štěp | Vyměnit |

1 Čelní sklo - Štěp  
Umístění:  
Způsob opravy:

Exteriér (vnější prostor)  
Vyměnit

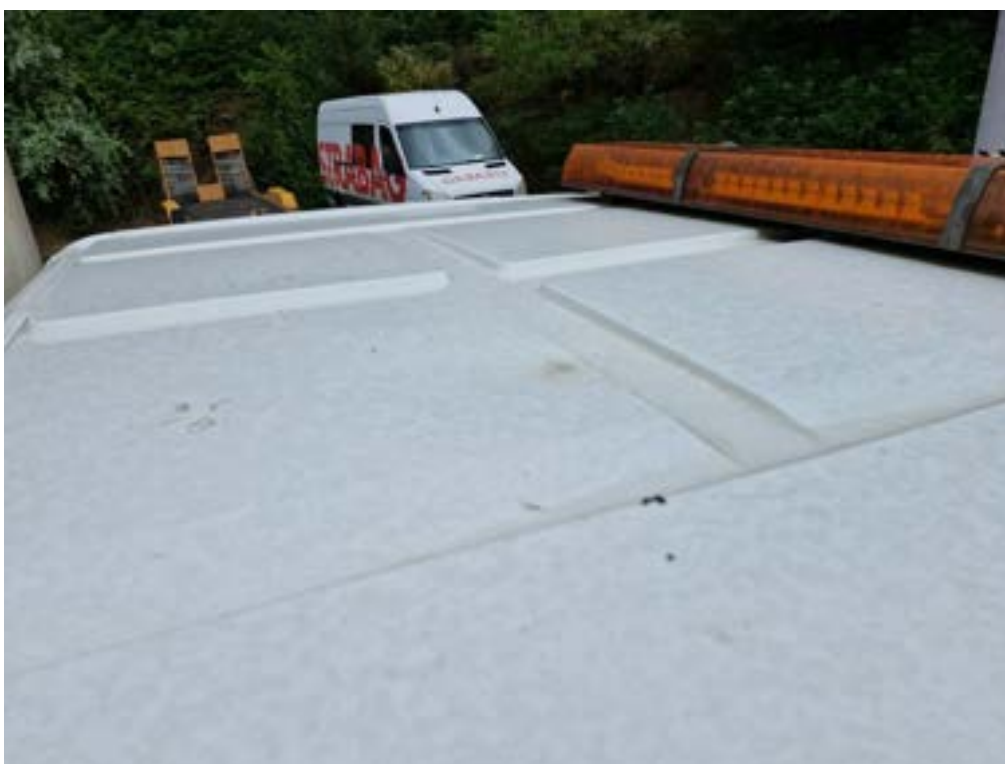
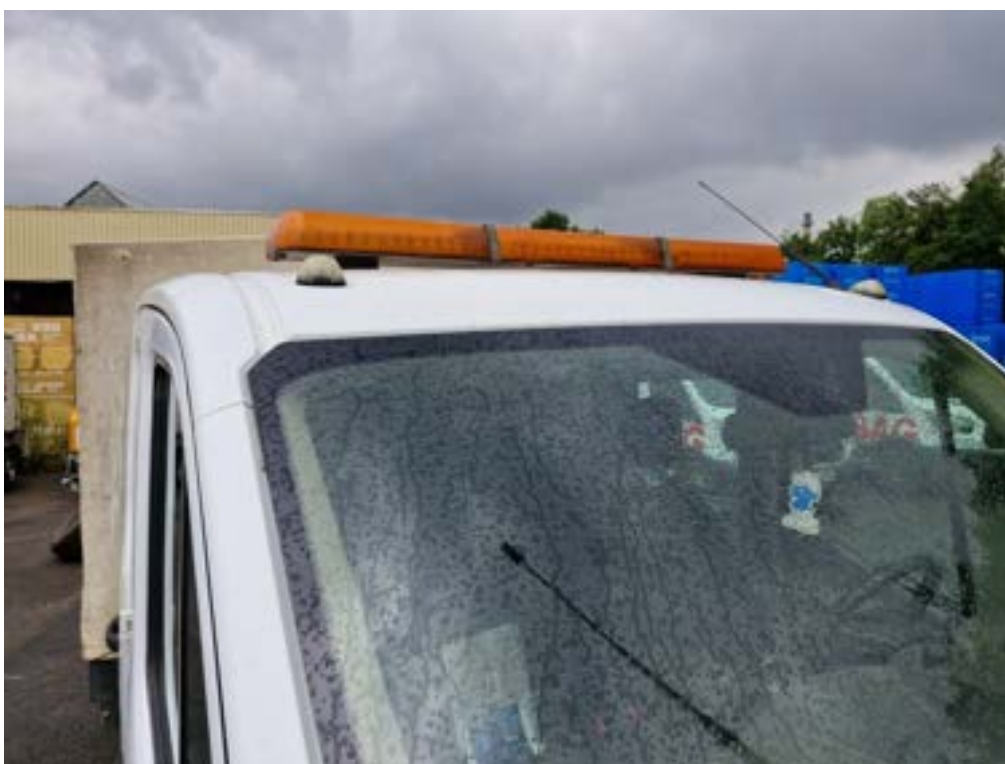
| P.č. | Poškozený díl | Druh poškození | Způsob opravy |
|---|---|---|---|
| 2 | Střecha | Deformace | Opravit |
| | <b>Poznámka:</b> Plus koroze | | |

**2 Střecha - Deformace**  
Umístění:  
Způsob opravy:

Poznámka: Plus koroze

Exteriér (vnější prostor)  
Opravit

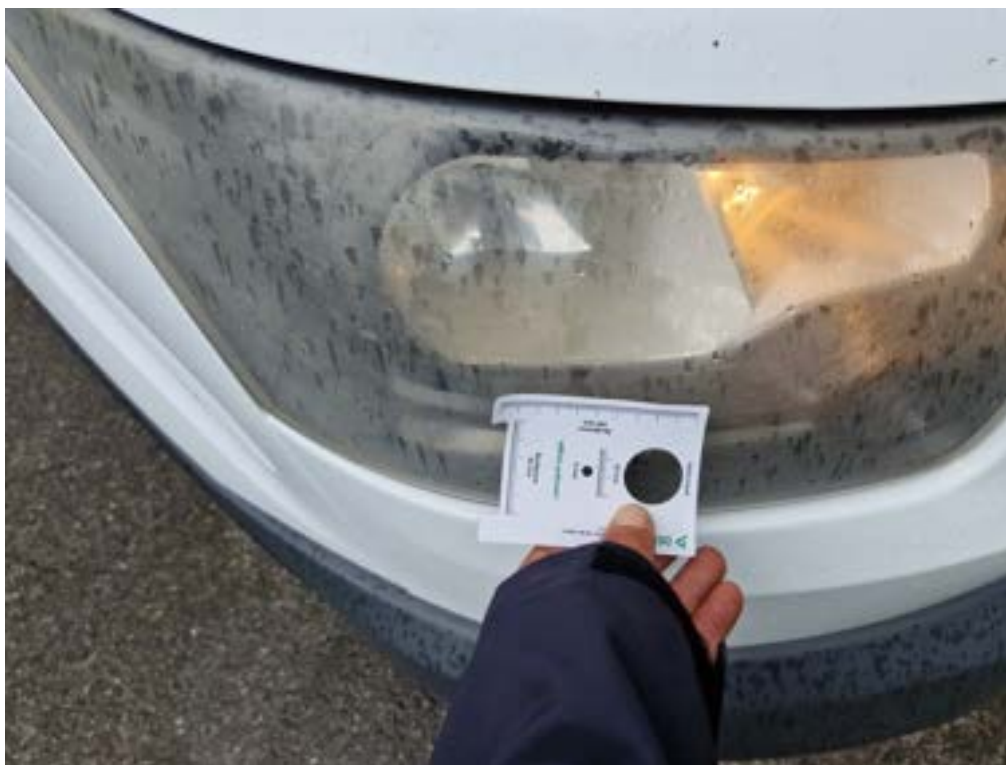
| P.č. | Poškozený díl | Druh poškození | Způsob opravy |
|---|---|---|---|
| 4 | Světlomet pravý | Opotřebení | Vyměnit |

**4 Světlo met pravý - Opatření**

Exteriér (vnější prostor)  
Vyměnit

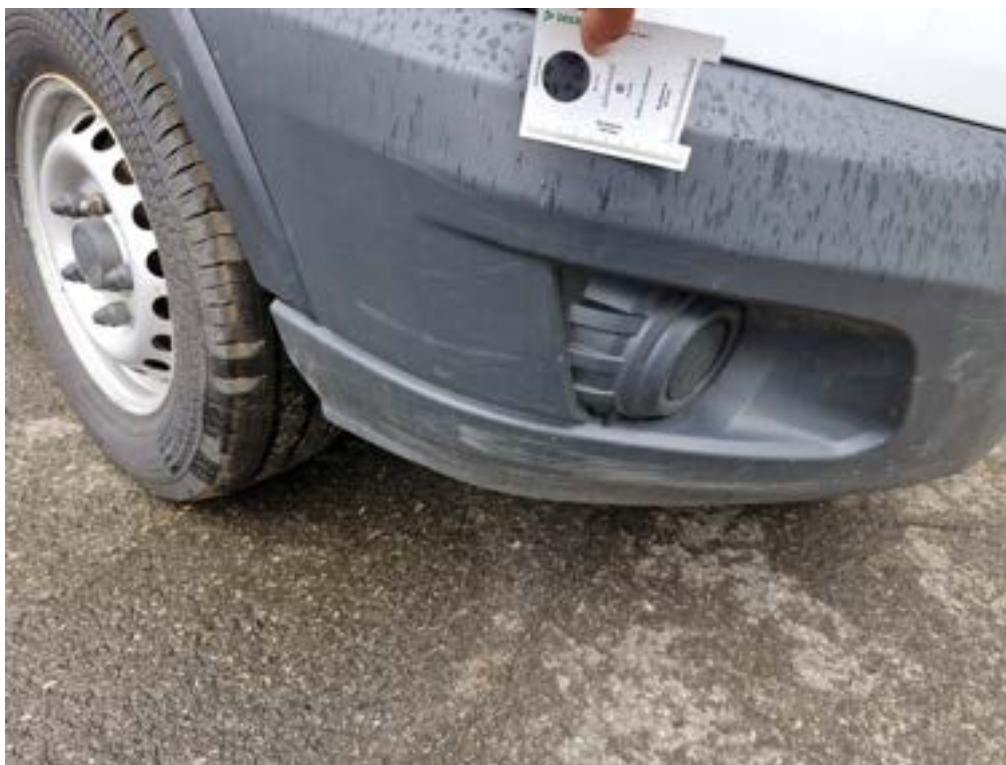
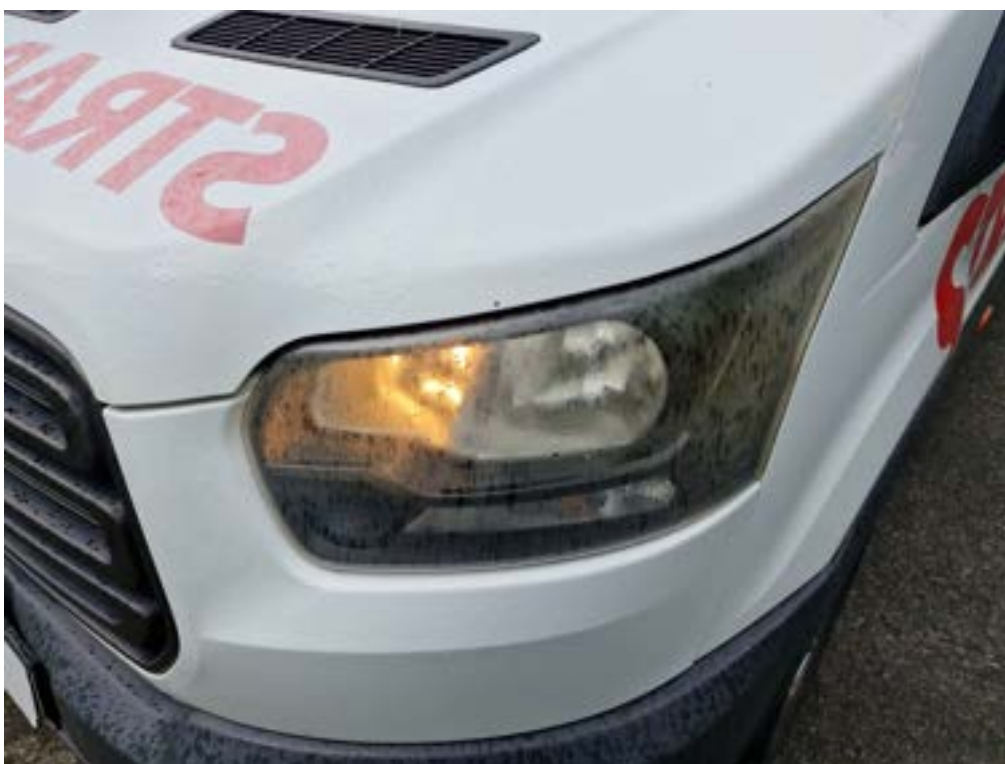
| P.č. | Poškozený díl | Druh poškození | Způsob opravy |
|---|---|---|---|
| 5 | Přední nárazník | Deformace | Vyměnit |

### 5 Přední nárazník - Deformace

Exteriér (vnější prostor)  
Vyměnit

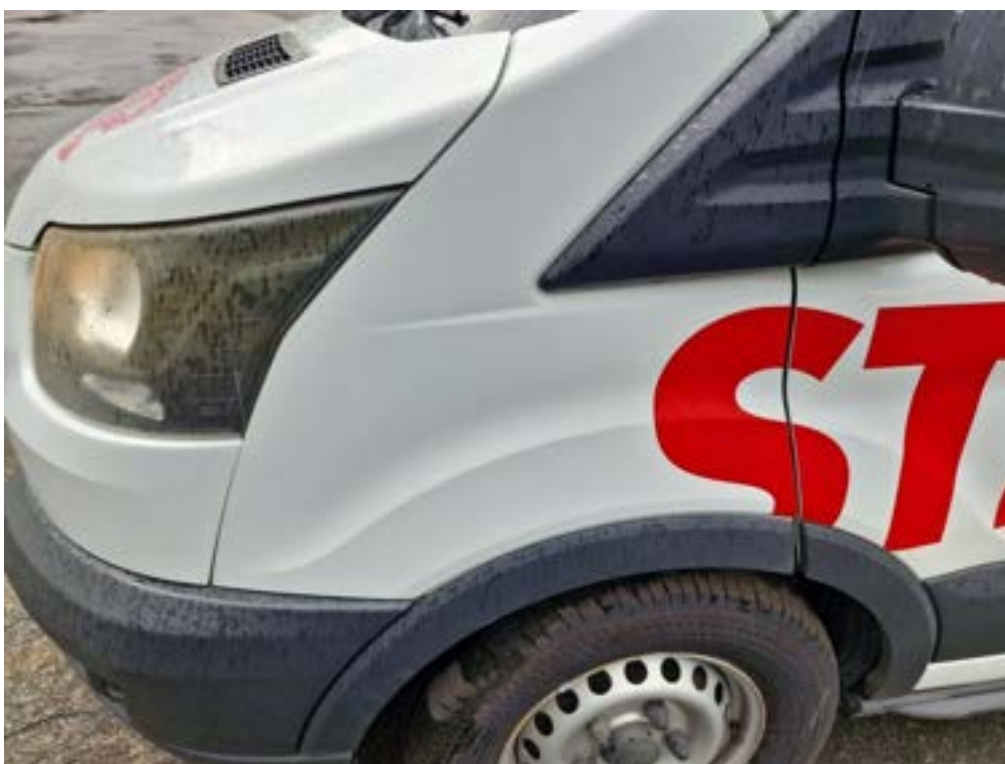
| P.č. | Poškozený díl | Druh poškození | Způsob opravy |
|---|---|---|---|
| 6 | Světlomet levý | Opotřebení | Vyměnit |

**6 Světlomet levý - Opotřebení**  
Umístění:  
Způsob opravy:

Exteriér (vnější prostor)  
Vyměnit

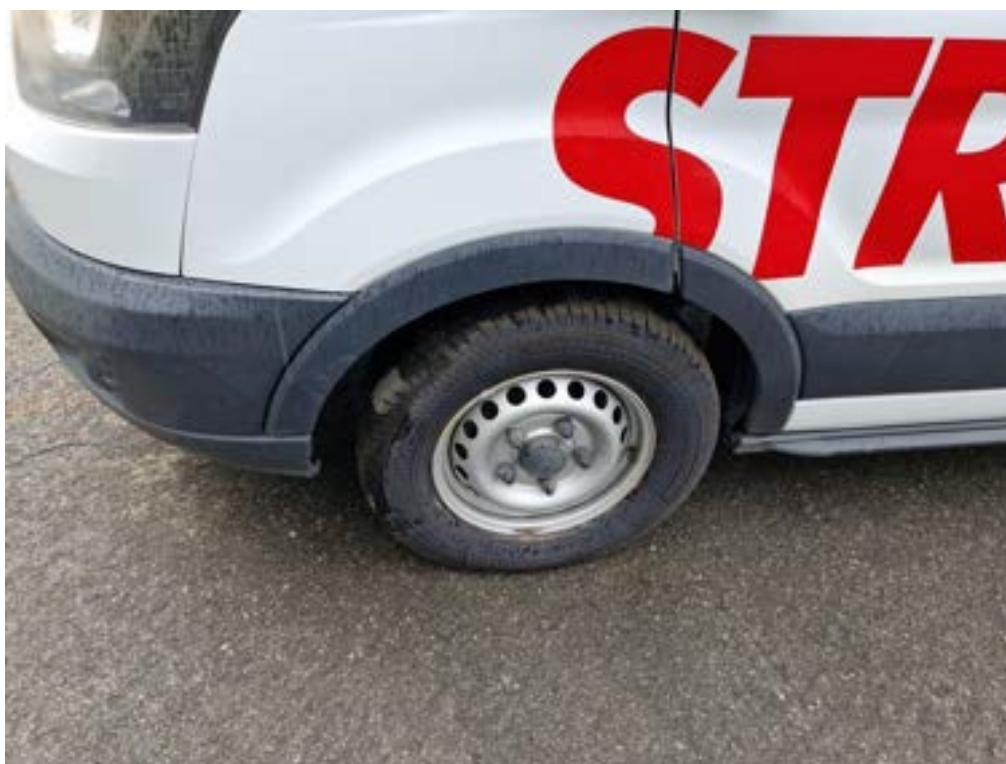
| P.č. | Poškozený díl | Druh poškození | Způsob opravy |
|---|---|---|---|
| 7 | Blatník přední levý | Škrábance | Lakovat |

### 7 **Blatník přední levý - Škrábance**

Exteriér (vnější prostor)  
Lakovat

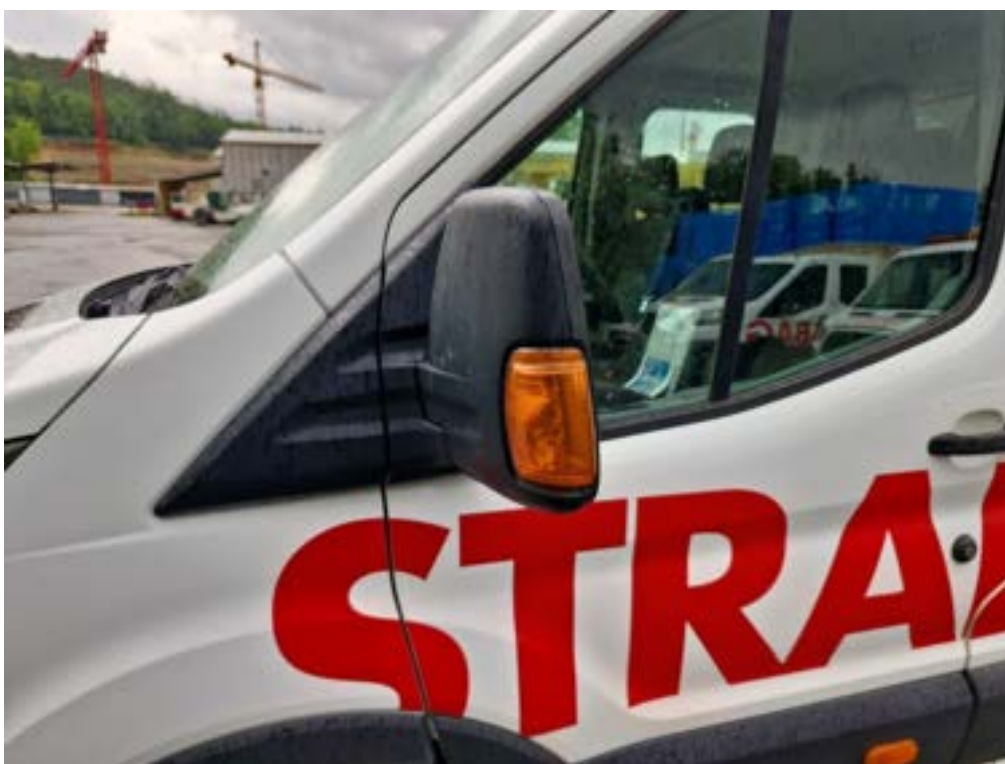
| P.č. | Poškozený díl | Druh poškození | Způsob opravy |
|---|---|---|---|
| 8 | Lem kola LP blatníku | Škrábance | Vyměnit |

- 8 **Lem kola LP blatníku - Škrábance**
- |                |                           |           |

| Způsob opravy: | Vyměnit | |

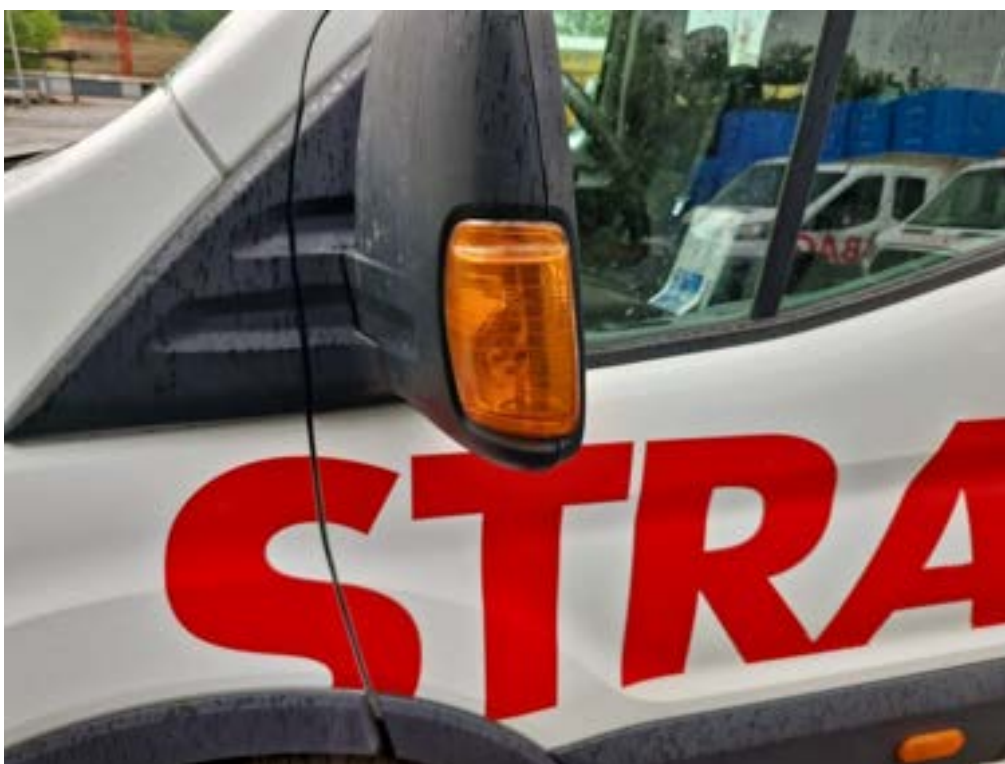
| P.č. | Poškozený díl | Druh poškození | Způsob opravy |
|---|---|---|---|
| 9 | Kryt L zpětného zrcátka | Škrábance | Vyměnit |

**Kryt L zpětného zrcátka - Škrábance**

Vyměnit

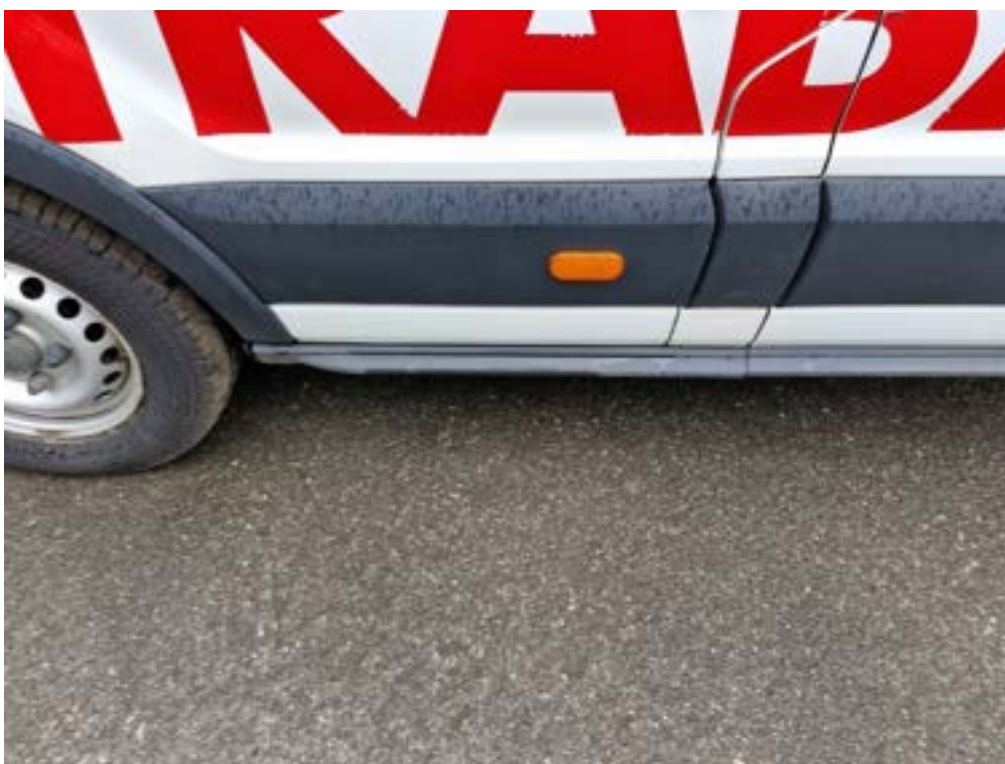
| P.č. | Poškozený díl | Druh poškození | Způsob opravy |
|---|---|---|---|
| 10 | Blikač boční L zpětného zrcátka | Škrábance | Vyměnit |

10 **Blikač boční L zpětného zrcátka - Škrábance**  
Umístění: Exteriér (vnější prostor)  
Způsob opravy: Vyměnit

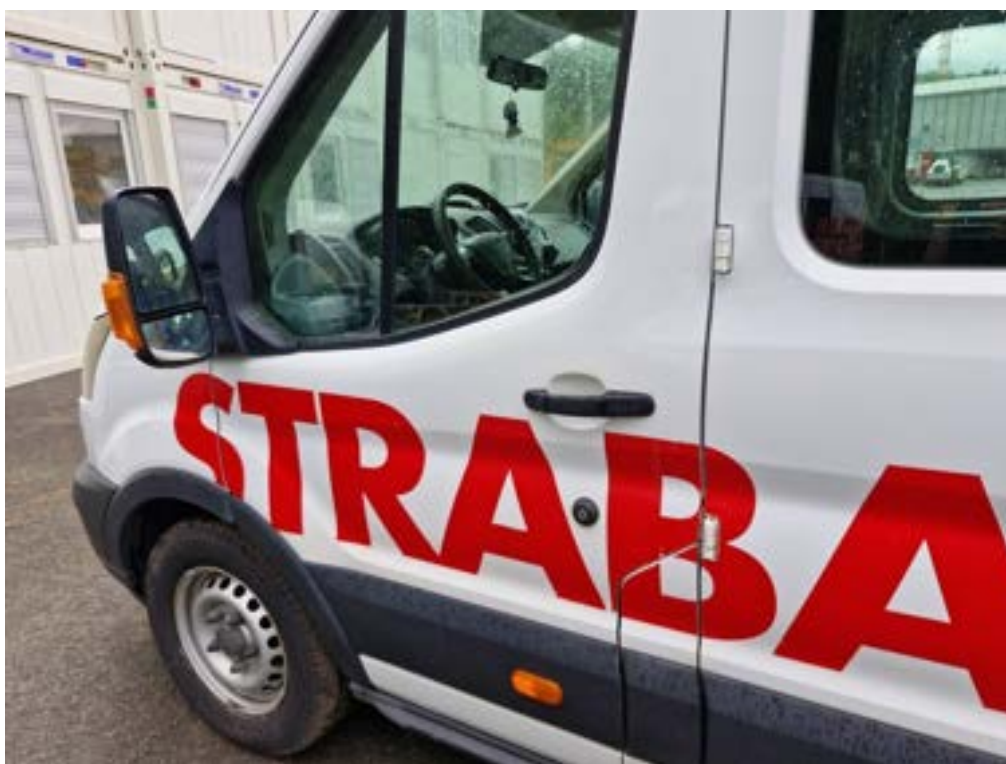
| P.č. | Poškozený díl | Druh poškození | Způsob opravy |
|---|---|---|---|
| 11 | Kryt L prahu přední | Škrábance | Vyměnit |

| 11 | <p><b>Kryt L prahu přední - Škrábance</b></p> <p>Umístění: Exteriér (vnější prostor)</p> <p>Způsob opravy: Vyměnit</p> | <p>Poznámka:</p> |

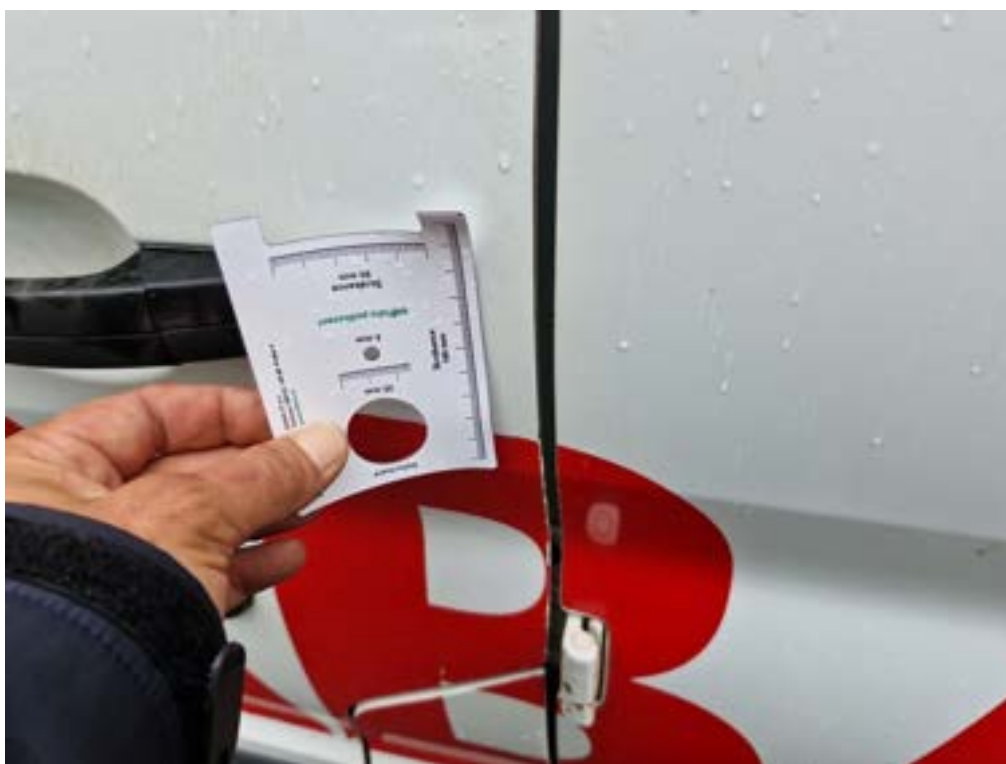
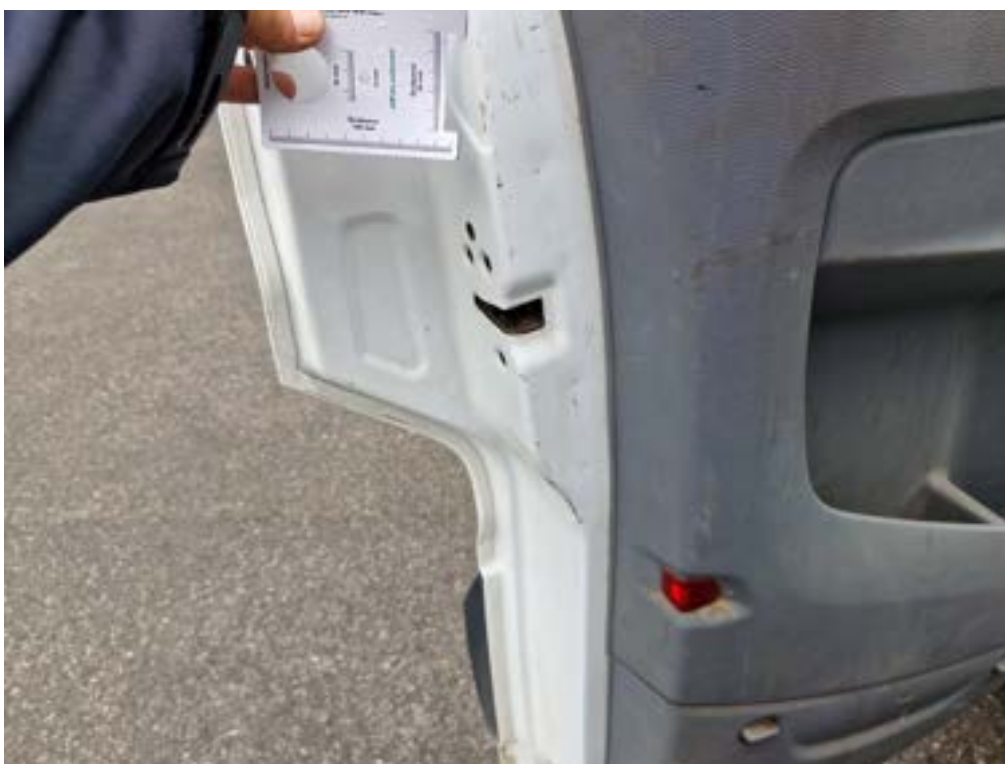
| P.č. | Poškozený díl | Druh poškození | Způsob opravy |
|---|---|---|---|
| 12 | Dveře přední levé | Jamka | Opravit |
| | <b>Poznámka:</b> Plus škrábance | | |

**12 Dveře přední levé - Jamka**  
Umístění:  
Způsob opravy:

Poznámka: Plus škrábance

Exteriér (vnější prostor)  
Opravit

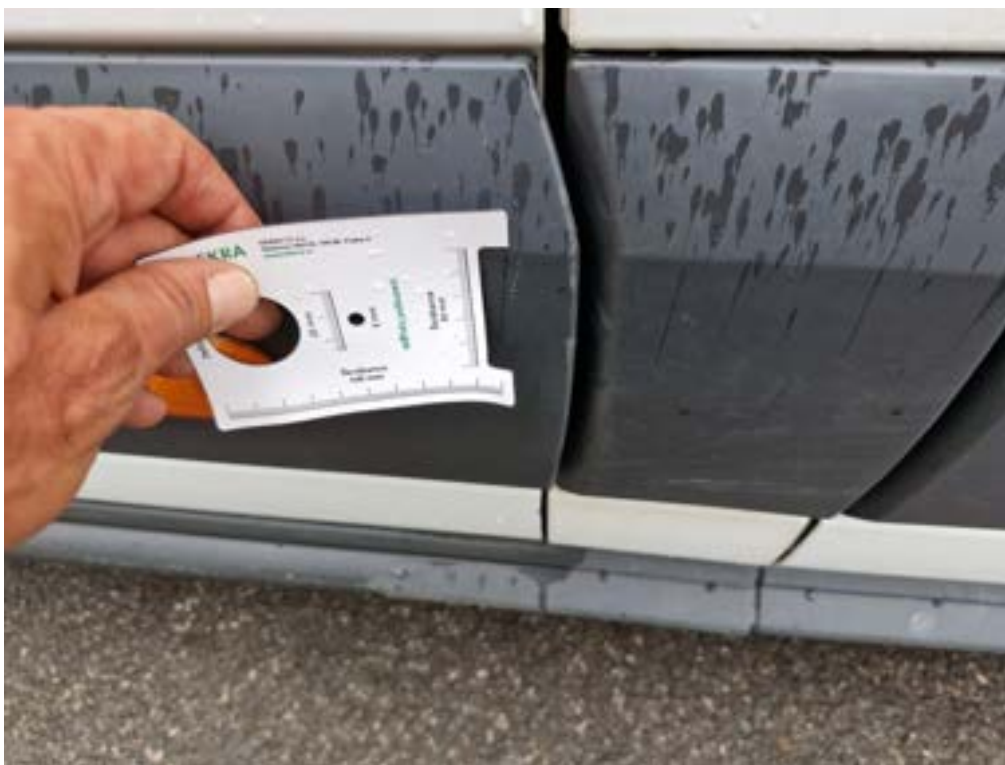
| P.č. | Poškozený díl | Druh poškození | Způsob opravy |
|---|---|---|---|
| 13 | Ozdobná lišta LP dveří | Škrábance | Vyměnit |

**13** Ozdobná lišta LP dveří - Škrábance  
Umístění: Exteriér (vnější prostor)  
Způsob opravy: Vyměnit

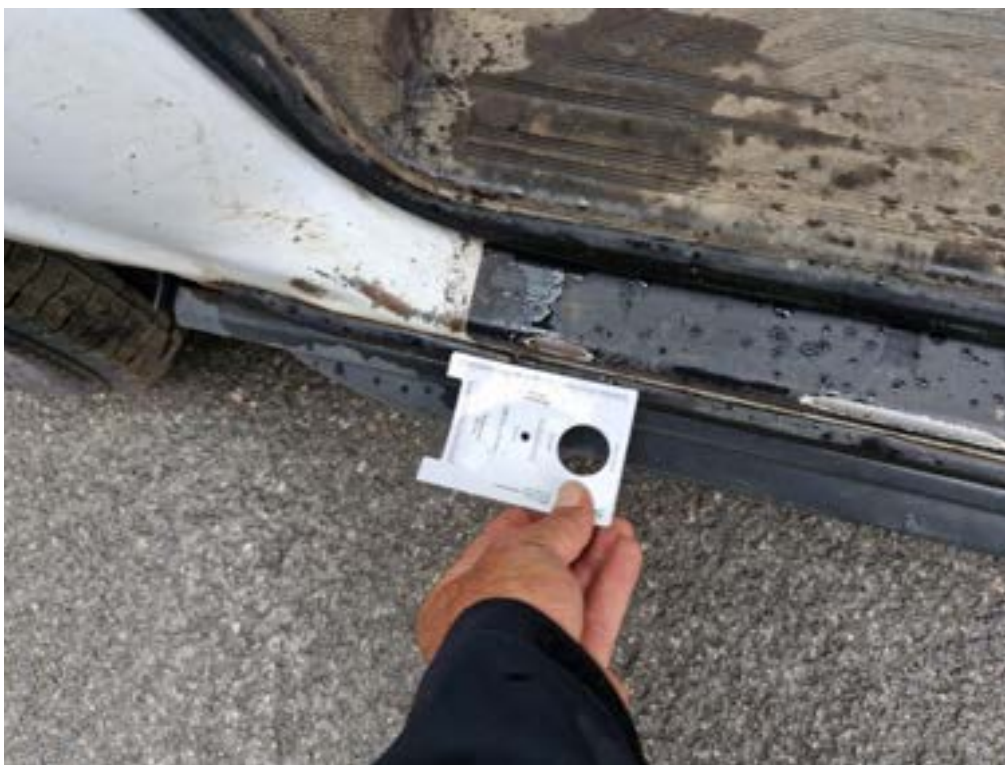
| P.č. | Poškozený díl | Druh poškození | Způsob opravy |
|---|---|---|---|
| 14 | Práh levý | Škrábance | Lakovat |

14 **Práh levý - Škrábance**  
Umístění:  
Způsob opravy:

Exteriér (vnější prostor)  
Lakovat

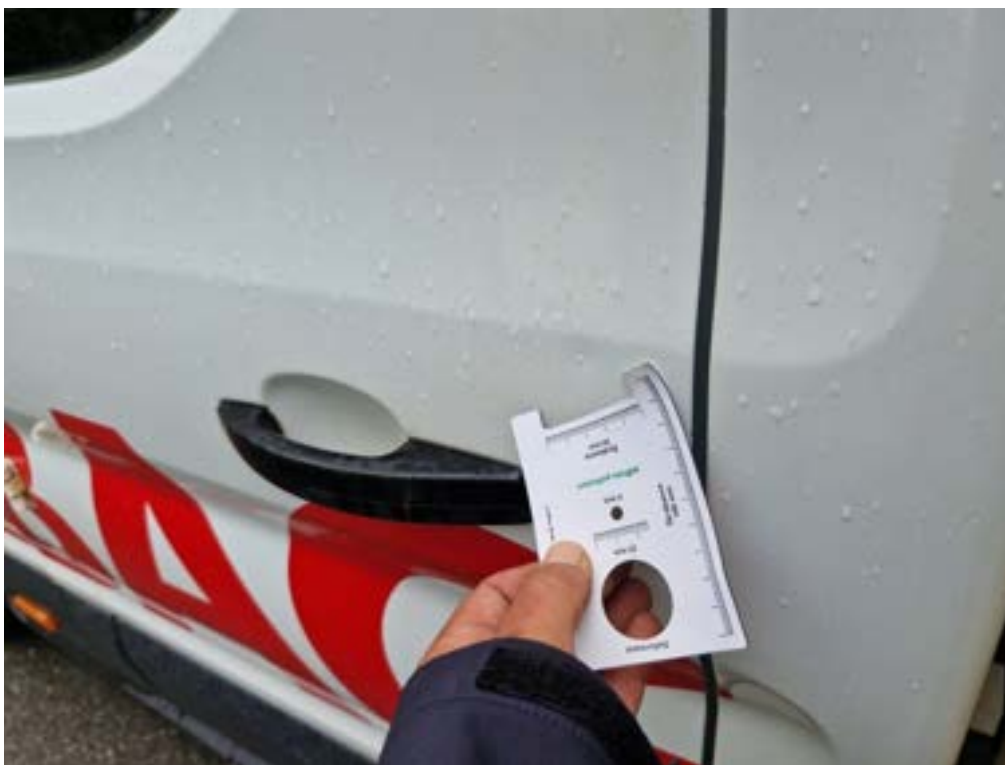
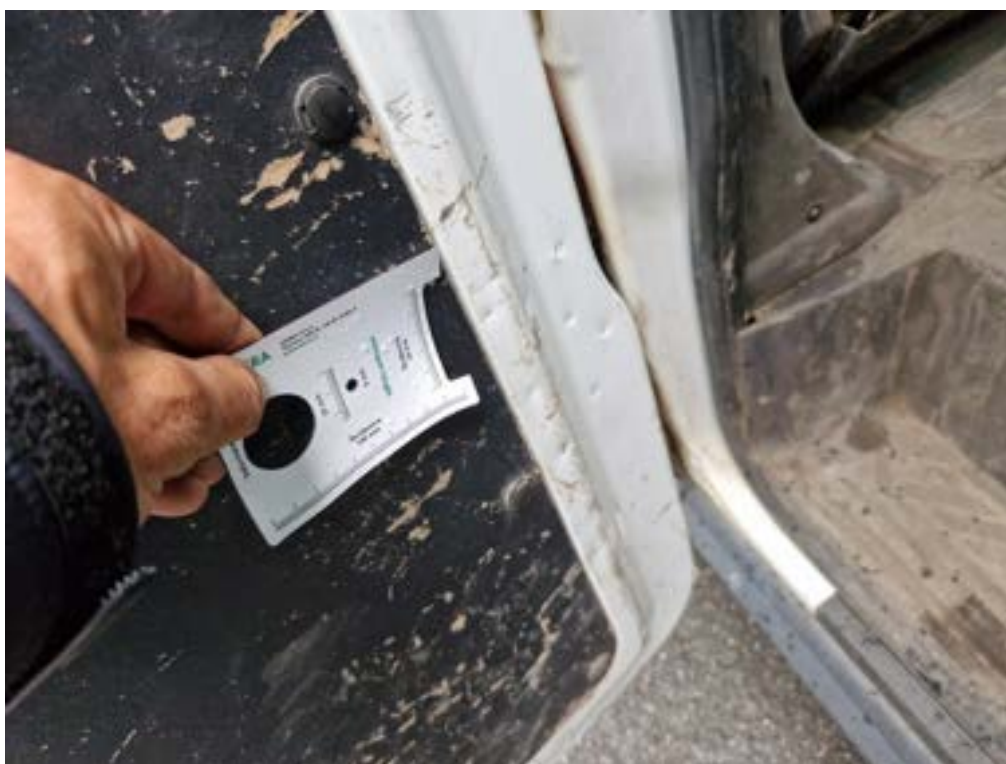
| P.č. | Poškozený díl | Druh poškození | Způsob opravy |
|---|---|---|---|
| 15 | Dveře zadní levé | Jamka | Opravit |

15 Dveře zadní levé - Jamka  
Umístění:  
Způsob opravy:

Exteriér (vnější prostor)  
Opravit

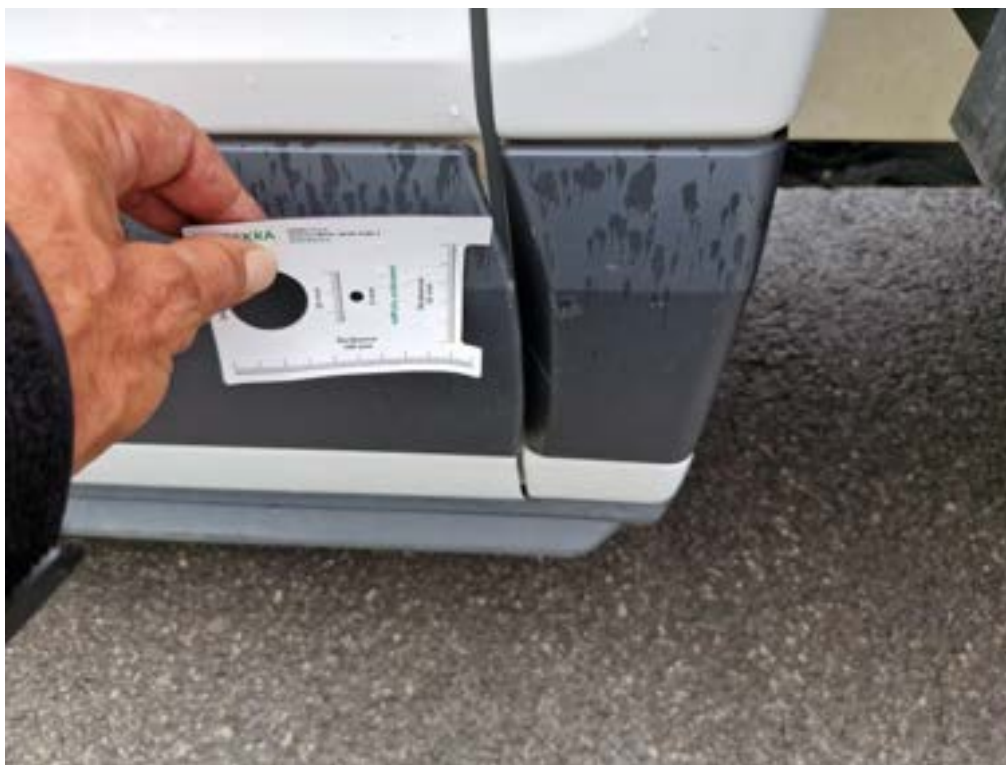
| P.č. | Poškozený díl | Druh poškození | Způsob opravy |
|---|---|---|---|
| 16 | Ozdobná lišta LZ dveří | Škrábance | Vyměnit |

16 **Ozdobná lišta LZ dveří - Škrábance**  
Umístění: Exteriér (vnější prostor)  
Způsob opravy: Vyměnit

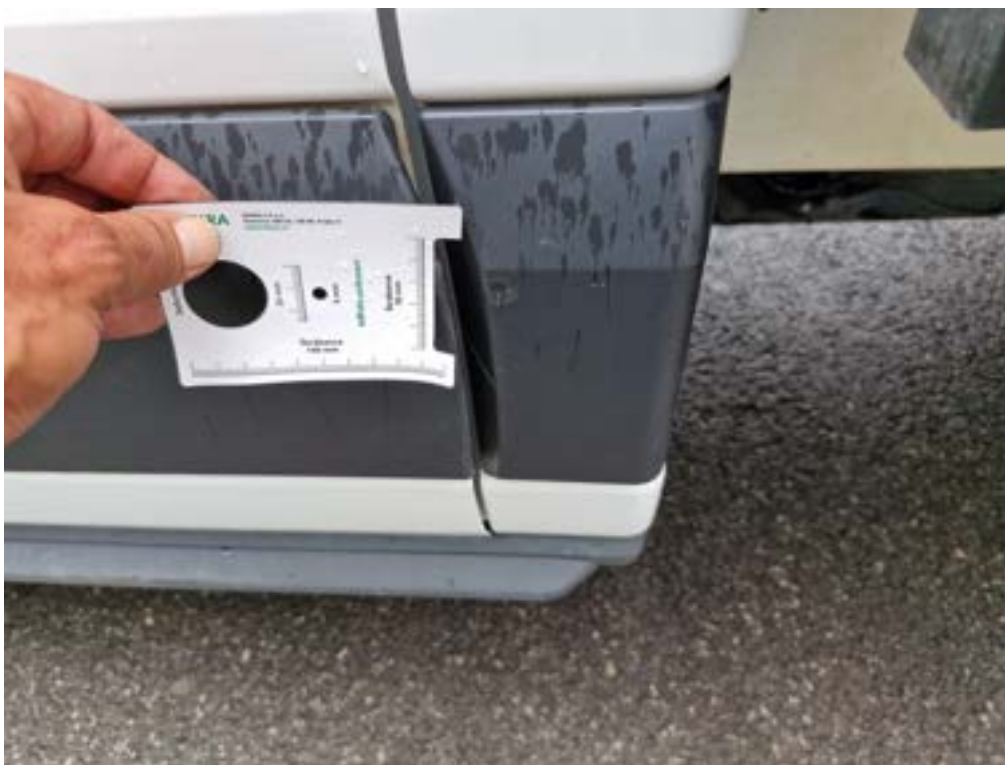
| P.č. | Poškozený díl | Druh poškození | Způsob opravy |
|---|---|---|---|
| 17 | Ozdobná lišta LZ bočnice | Škrábance | Vyměnit |

- 17 **Ozdobná lišta LZ bočnice - Škrábance**  
Umístění: Exteriér (vnější prostor)  
Způsob opravy: Vyměnit  
Poznámka:

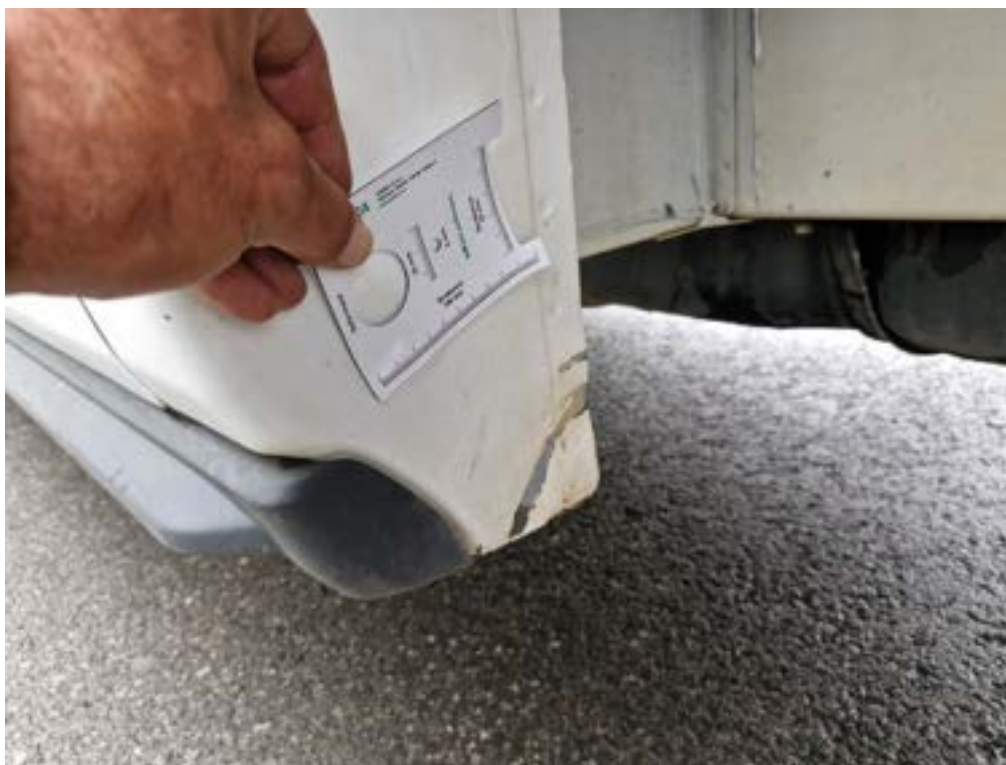
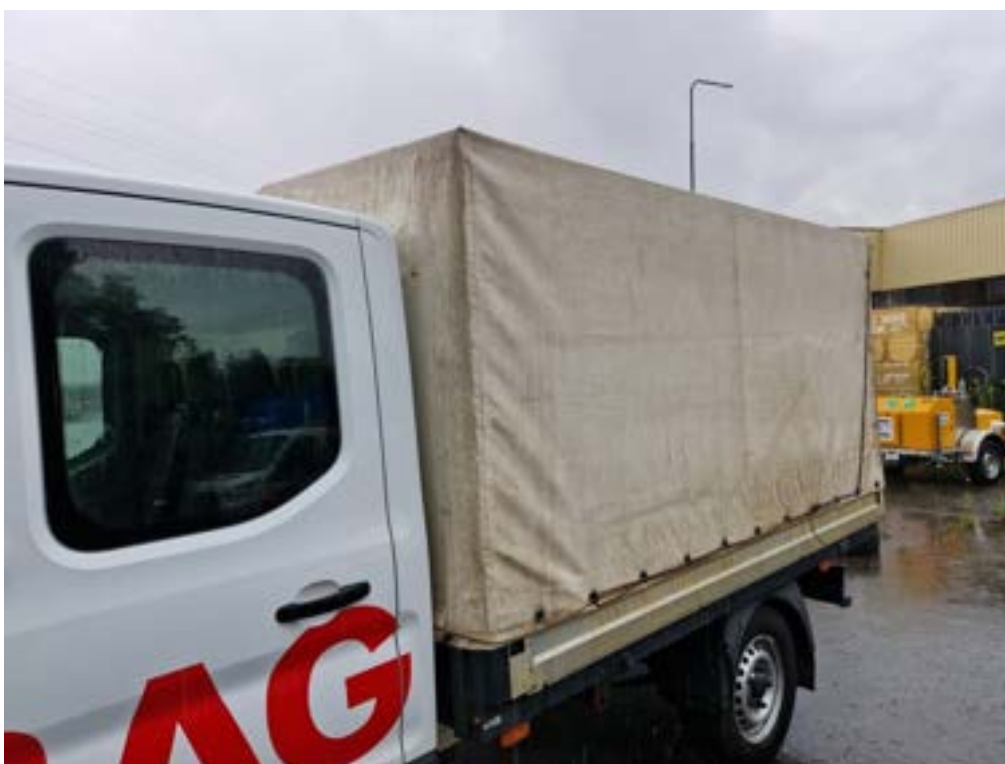
| P.č. | Poškozený díl | Druh poškození | Způsob opravy |
|---|---|---|---|
| 18 | Bočnice zadní levá | Deformace | Opravit |

**18 Bočnice zadní levá - Deformace**

Exteriér (vnější prostor)  
Opravit
