# DEKRA CZ a.s.

# STRABAG BMTI s. r. o.

## ÚDAJE O VOZIDLE

## SEZNAM POŠKOZENÍ

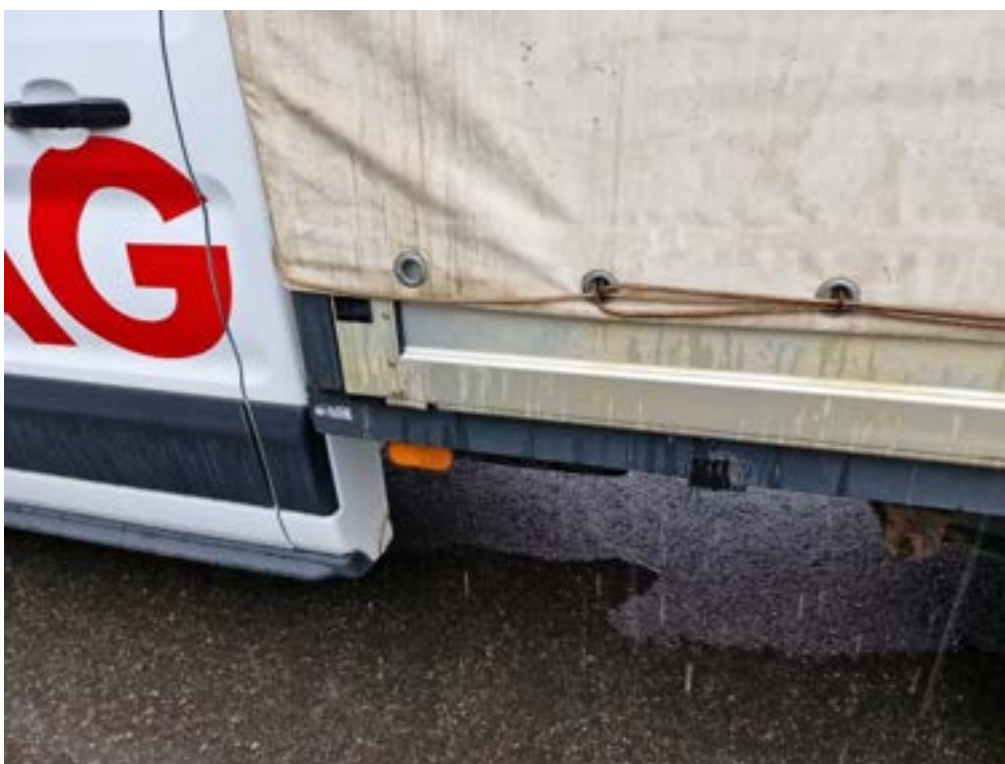
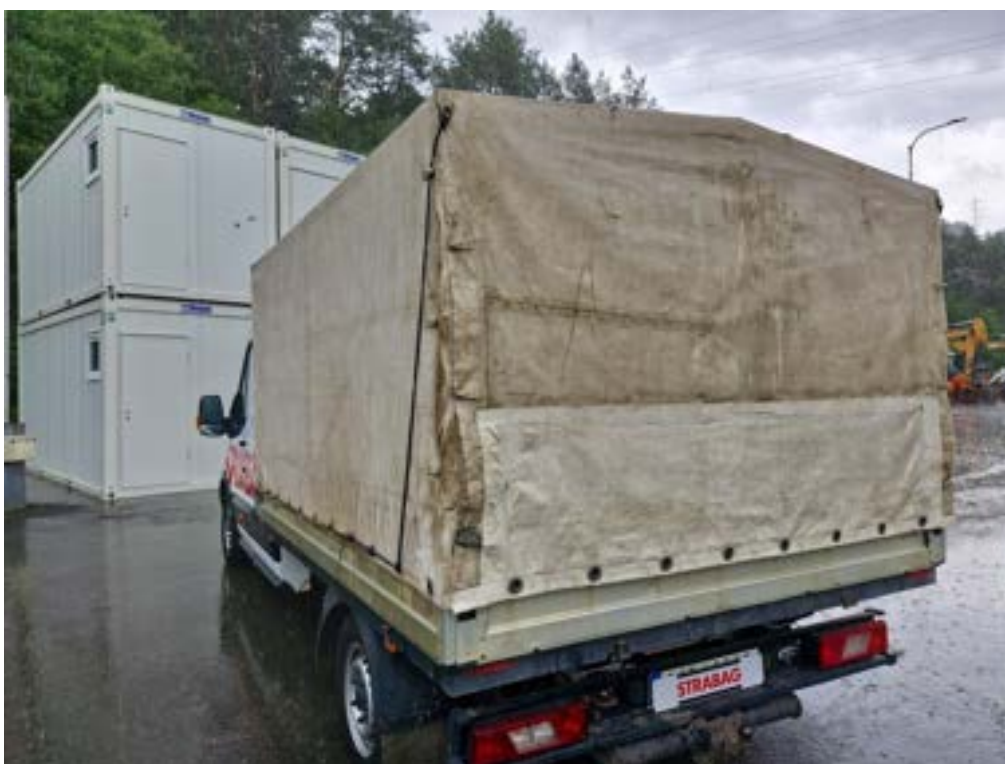
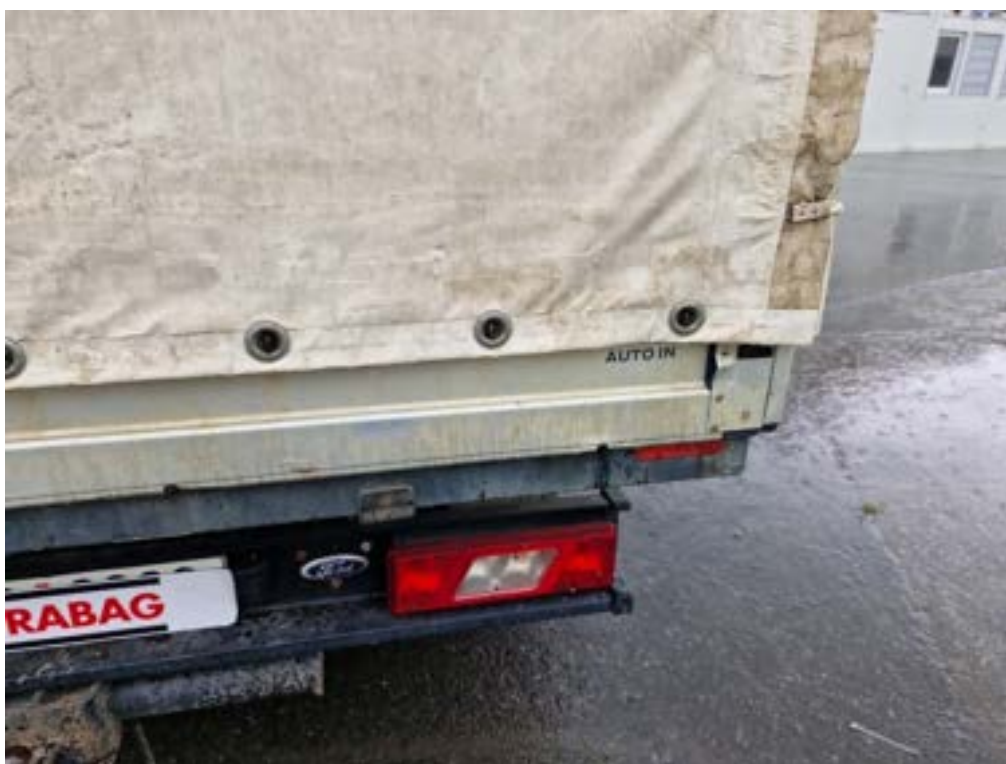
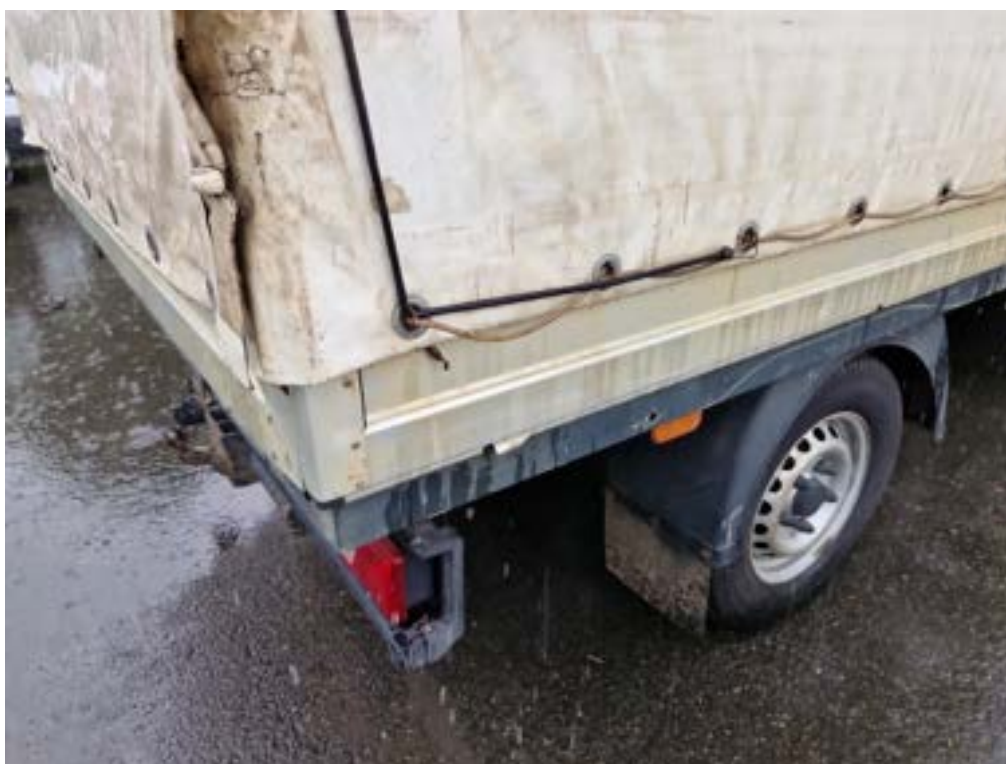
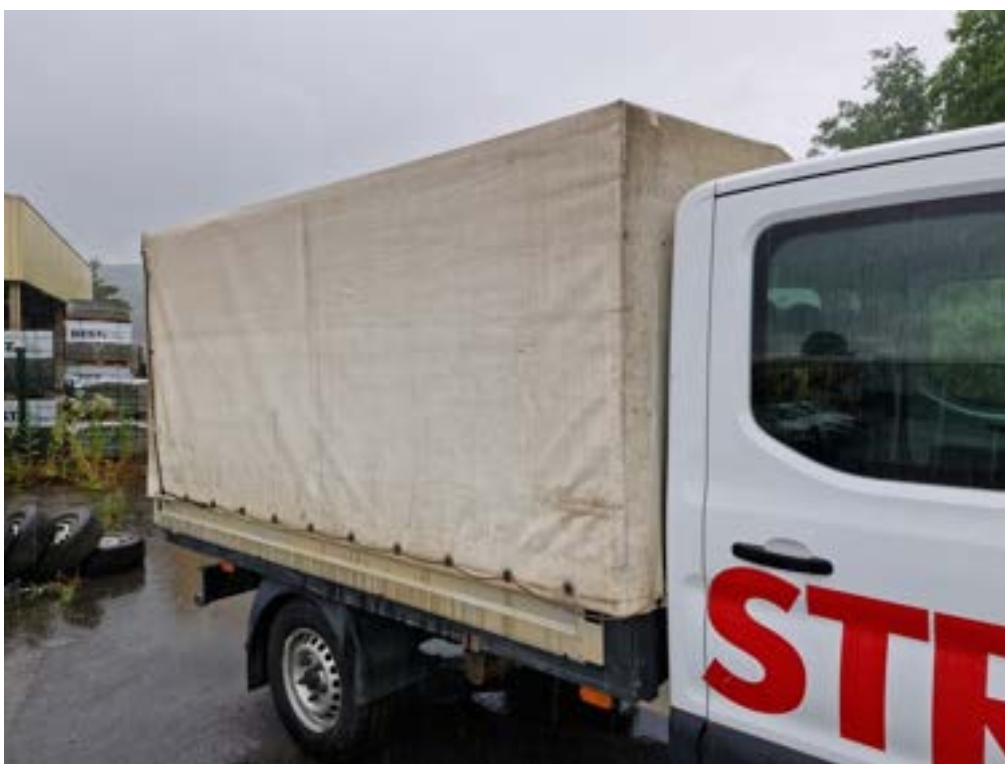
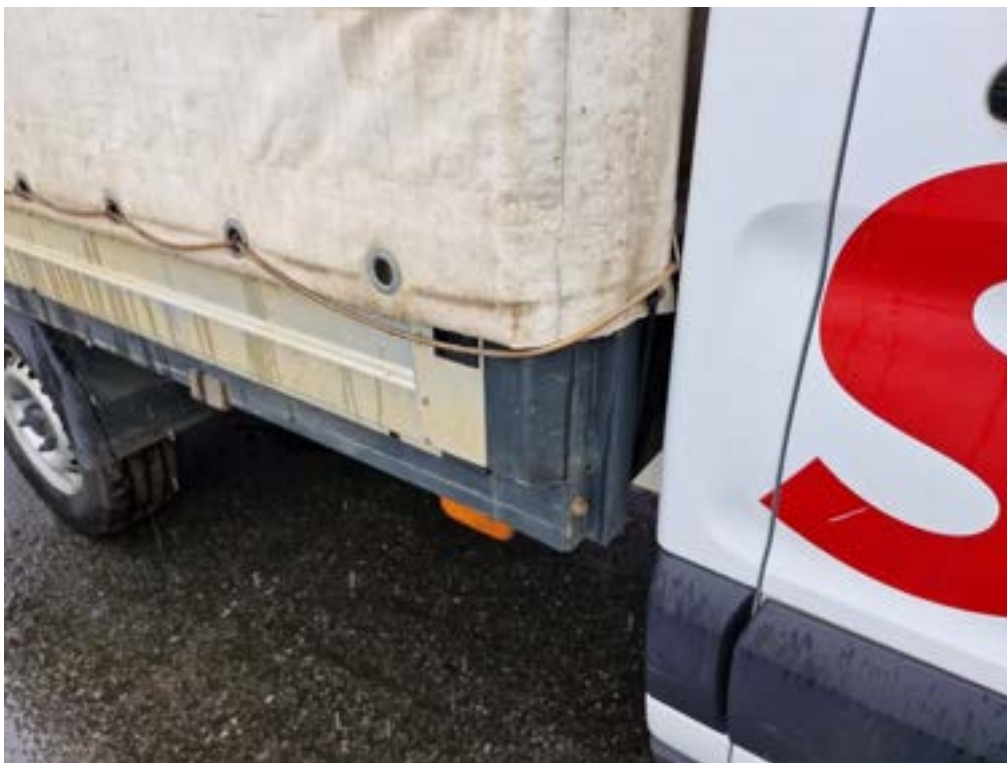
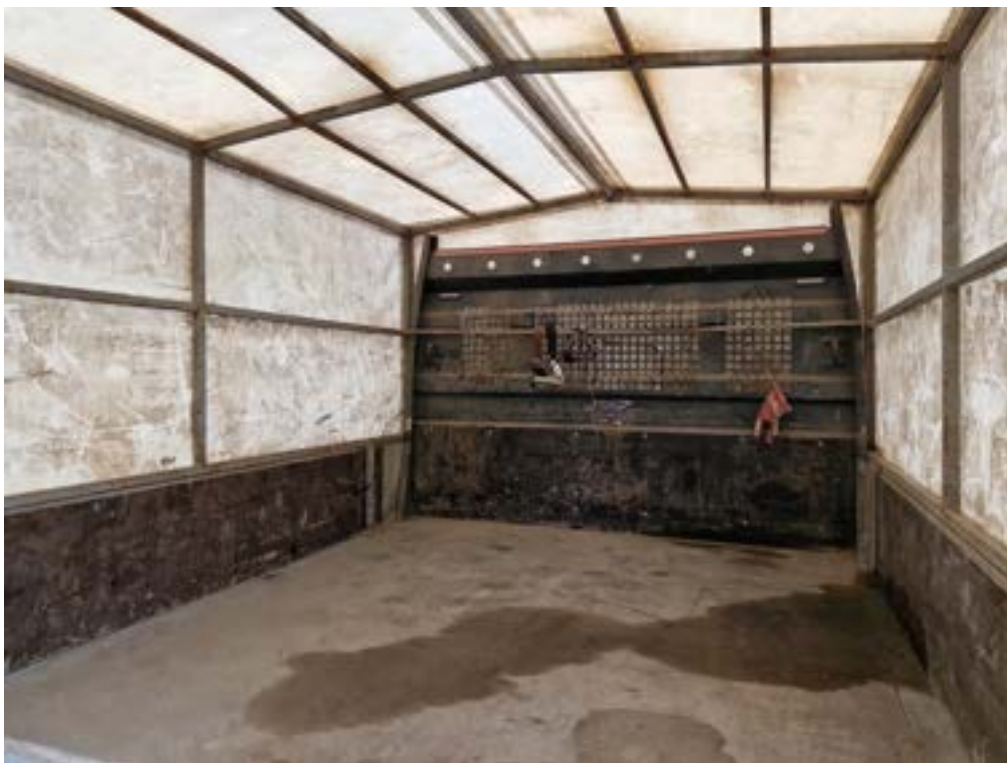
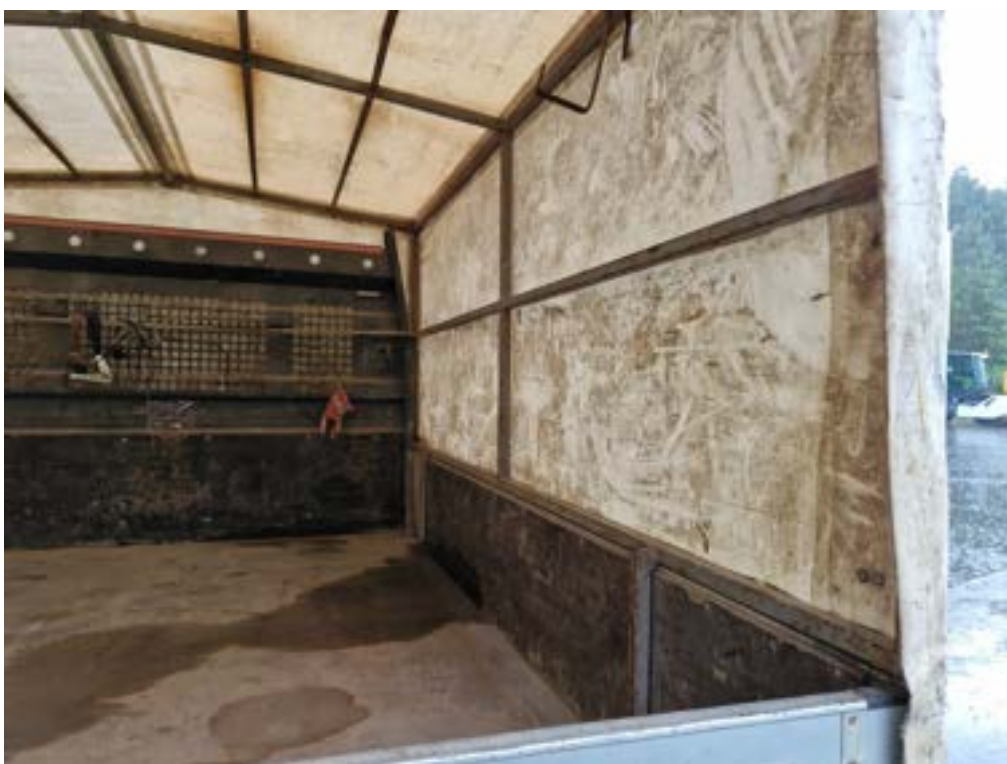
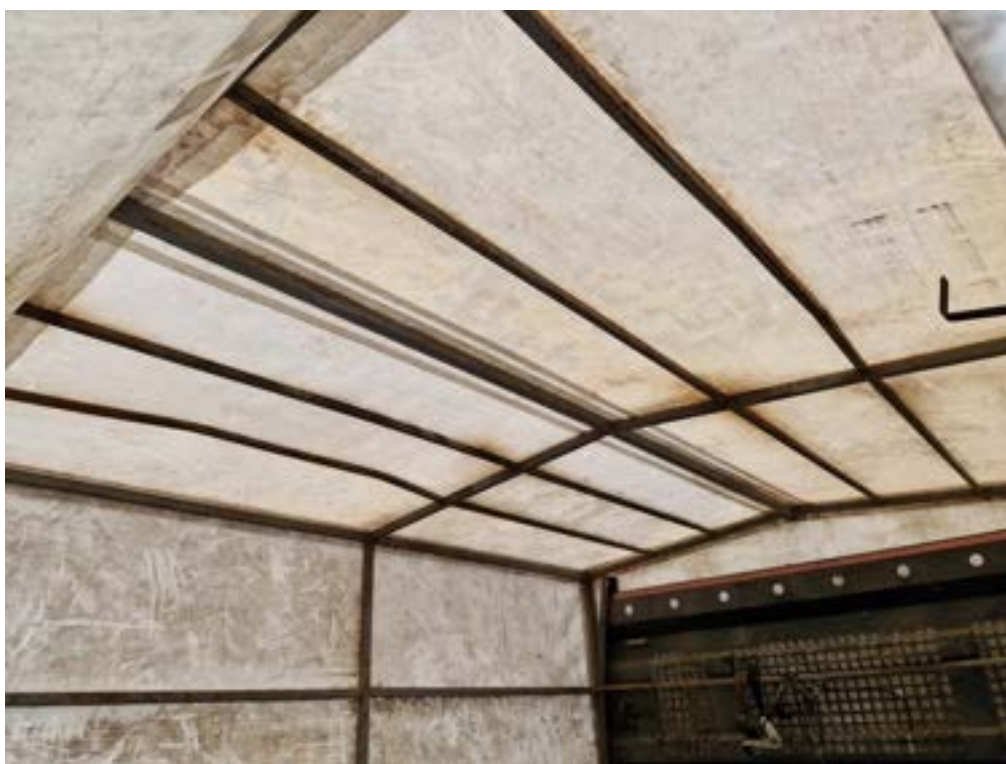
| P.č. | Poškozený díl | Druh poškození | Způsob opravy |
|---|---|---|---|
| 19 | Nástavba valník | Opotřebení | Vyměnit |

**19** **Nástavba valník - Opotřebení**  
Umístění:  
Způsob opravy:

Exteriér (vnější prostor)  
Vyměnit

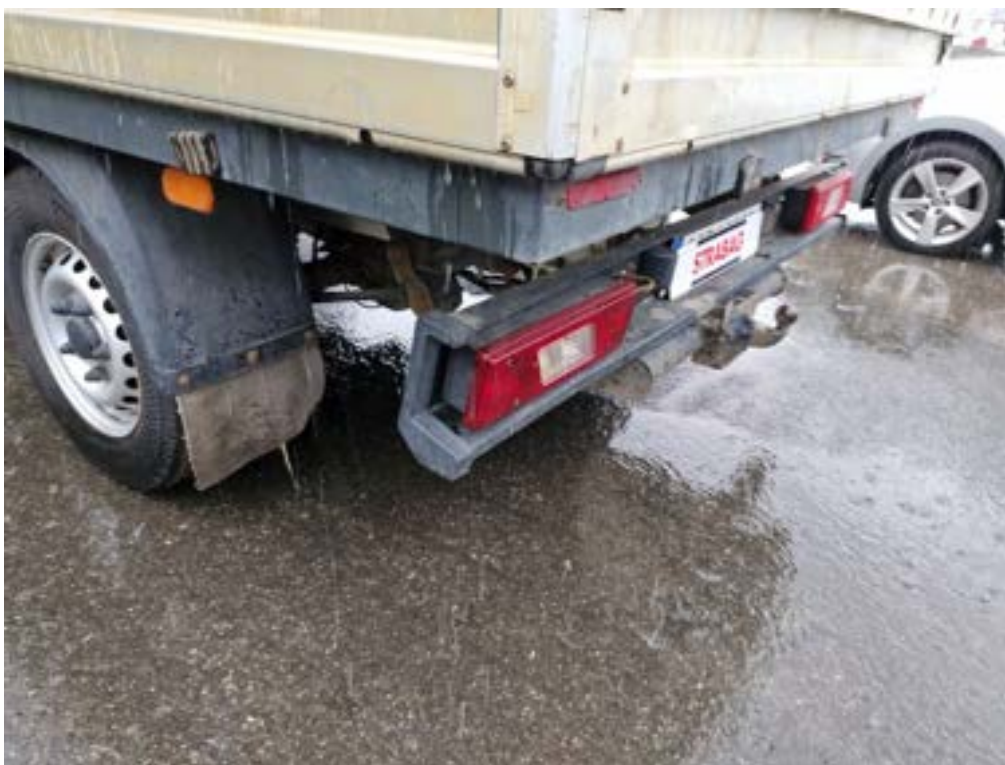
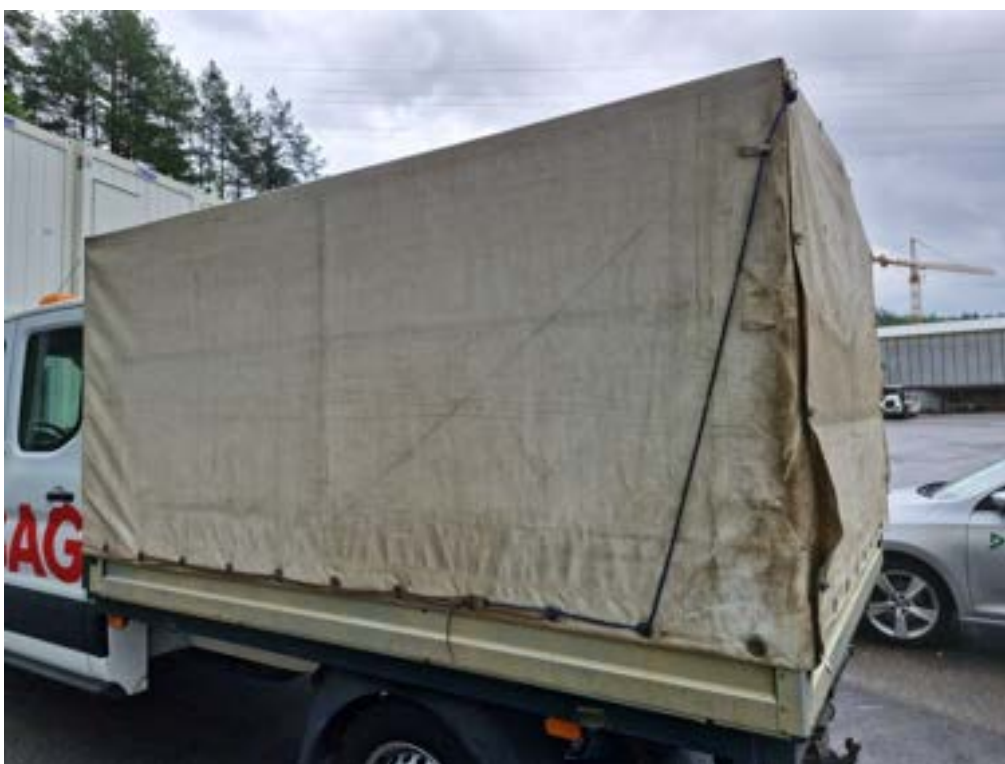
| P.č. | Poškozený díl | Druh poškození | Způsob opravy |
|---|---|---|---|
| 20 | Zadní nárazník | Deformace | Vyměnit |

**20 Zadní nárazník - Deformace**  
Umístění:  
Způsob opravy:

Exteriér (vnější prostor)  
Vyměnit

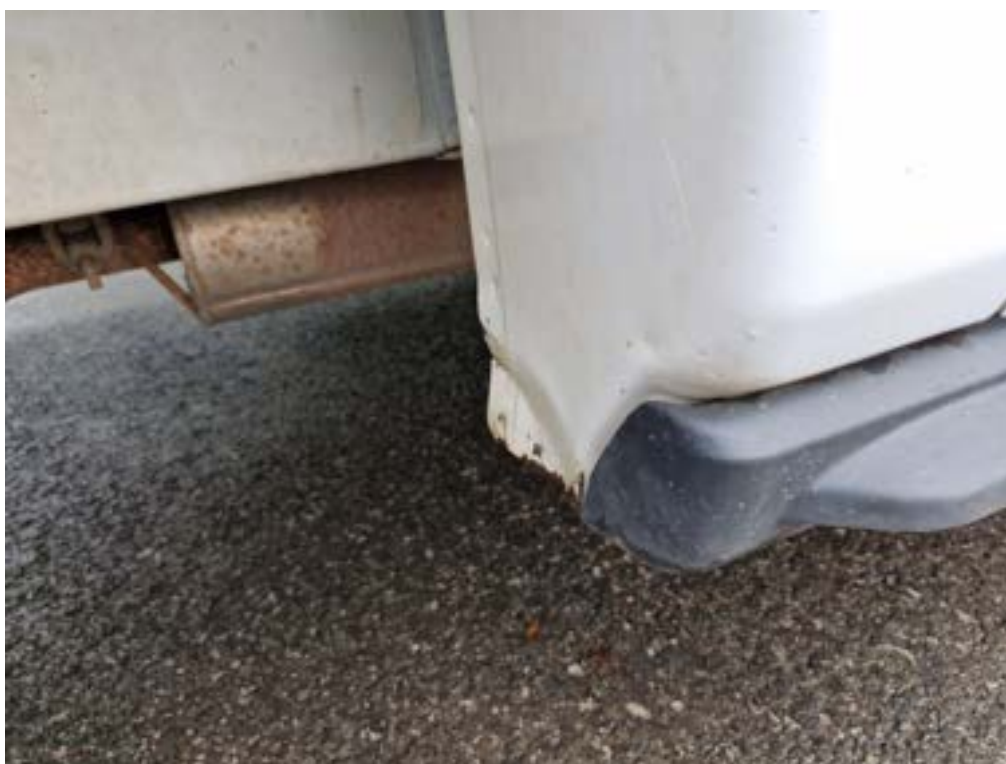
| P.č. | Poškozený díl | Druh poškození | Způsob opravy |
|---|---|---|---|
| 23 | Bočnice zadní pravá | Deformace | Opravit |

**23 Bočnice zadní pravá - Deformace**  
Umístění:  
Způsob opravy:

Exteriér (vnější prostor)  
Opravit

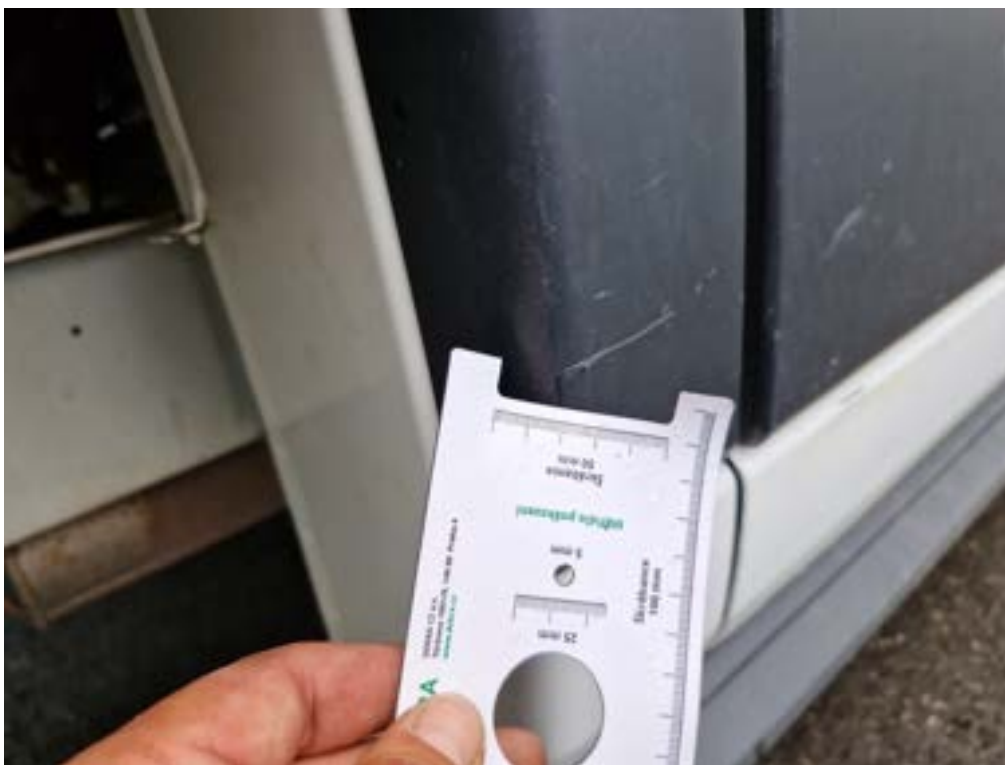
| P.č. | Poškozený díl | Druh poškození | Způsob opravy |
|---|---|---|---|
| 24 | Ozdobná lišta PZ bočnice | Škrábance | Vyměnit |

**24** Ozdobná lišta PZ bočnice - Škrábance  
Umístění: Exteriér (vnější prostor)  
Způsob opravy: Vyměnit

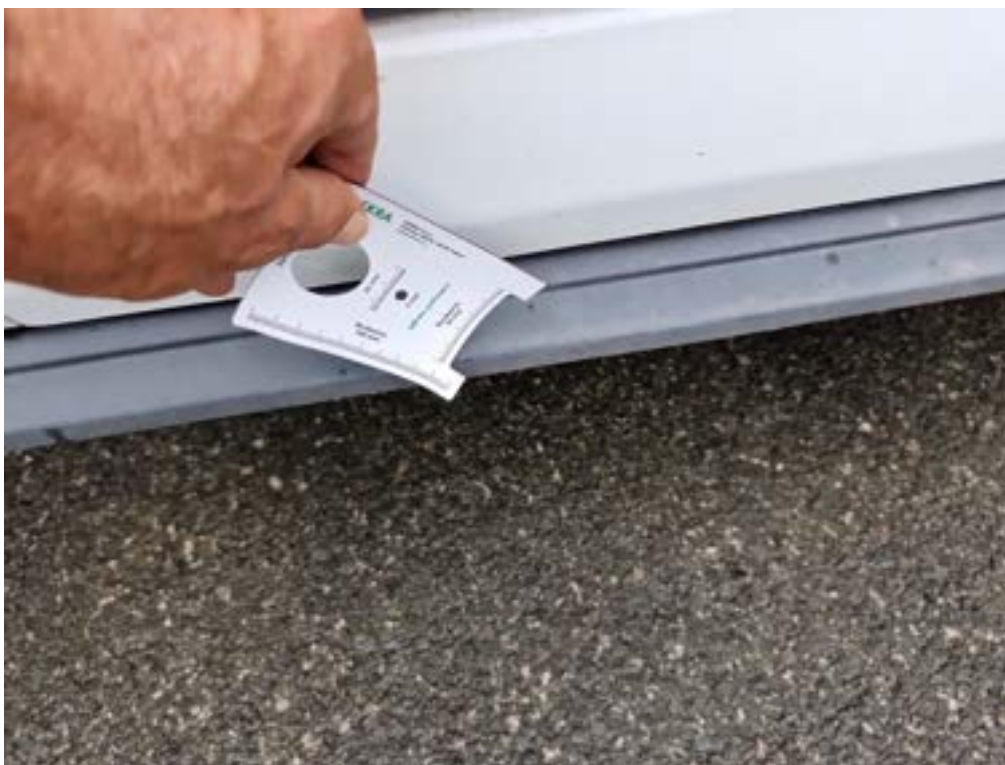
| P.č. | Poškozený díl | Druh poškození | Způsob opravy |
|---|---|---|---|
| 25 | Kryt P prahu zadní | Škrábance | Vyměnit |

**25** Kryt P prahu zadní - Škrábance  
Umístění:  
Způsob opravy:

Exteriér (vnější prostor)  
Vyměnit

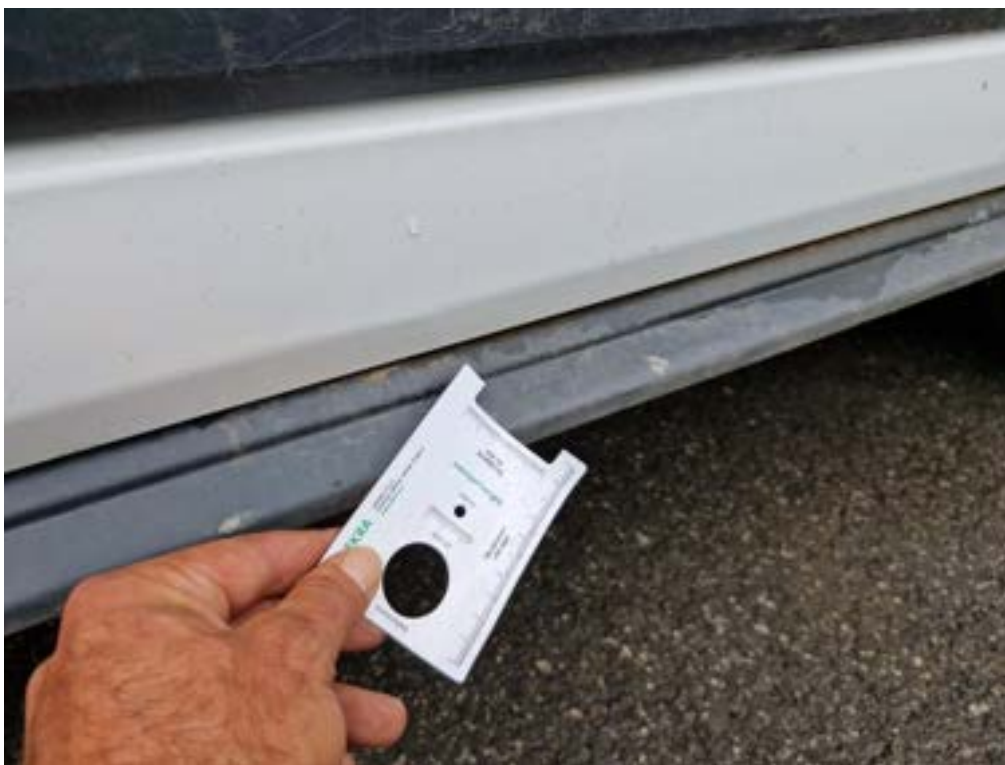
| P.č. | Poškozený díl | Druh poškození | Způsob opravy |
|---|---|---|---|
| 26 | Kryt P prahu přední | Škrábance | Vyměnit |

### 26 Kryt P prahu přední - Škrábance

Exteriér (vnější prostor)  
Vyměnit

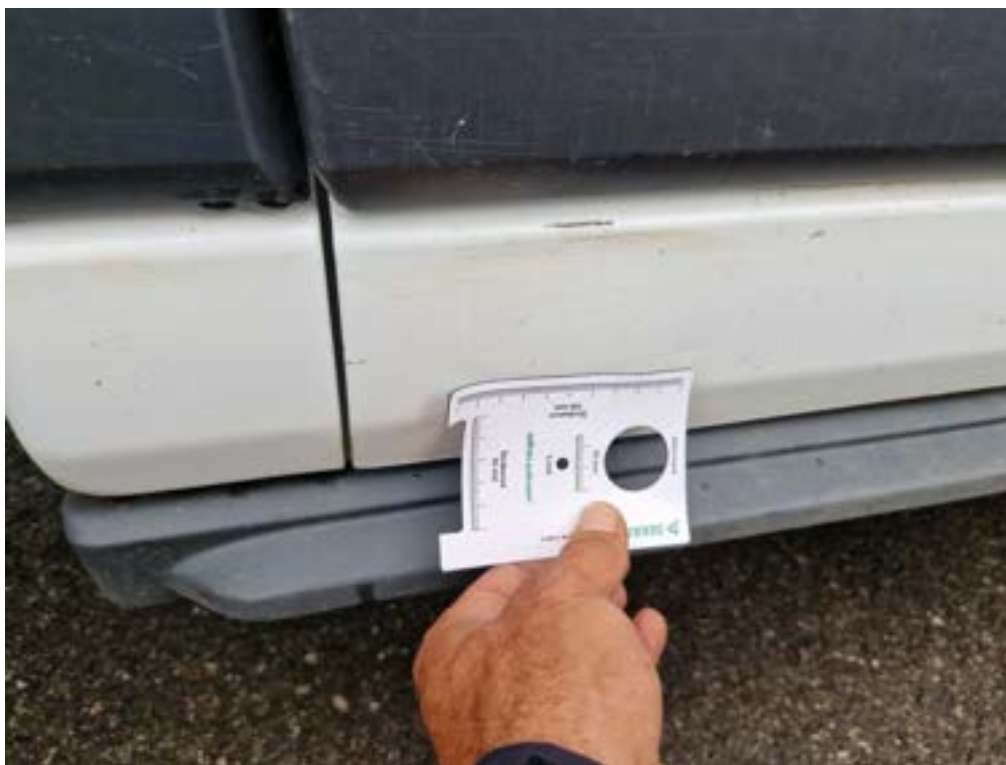
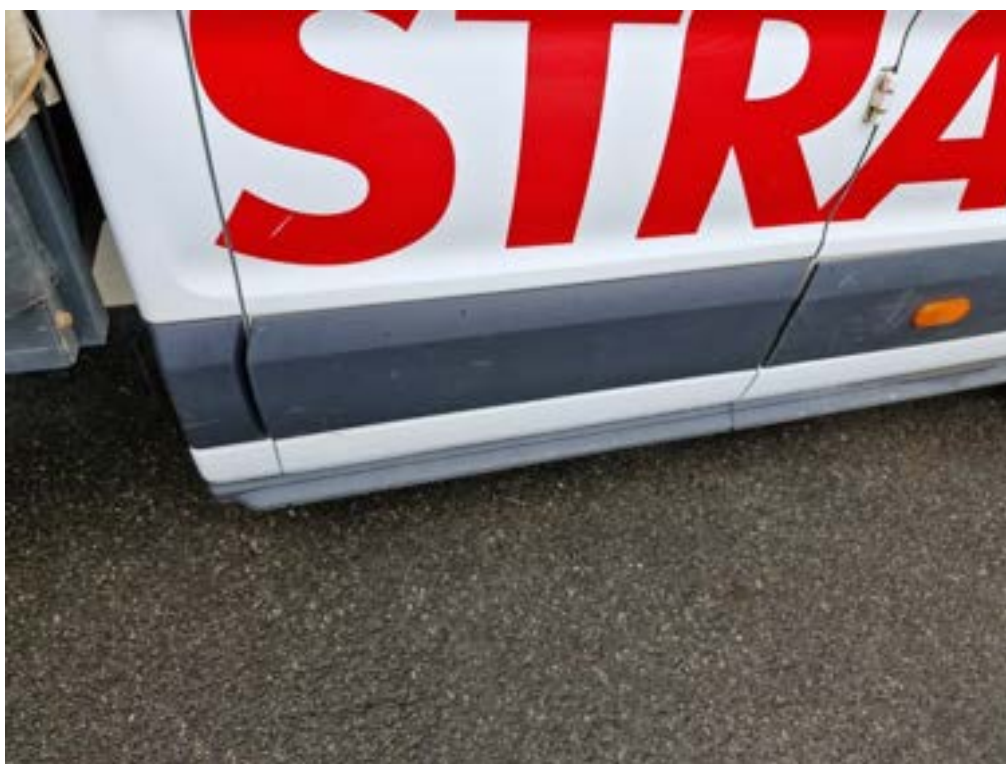
| P.č. | Poškozený díl | Druh poškození | Způsob opravy |
|---|---|---|---|
| 27 | Dveře zadní pravé | Deformace | Opravit |

27 Dveře zadní pravé - Deformace

Opravit

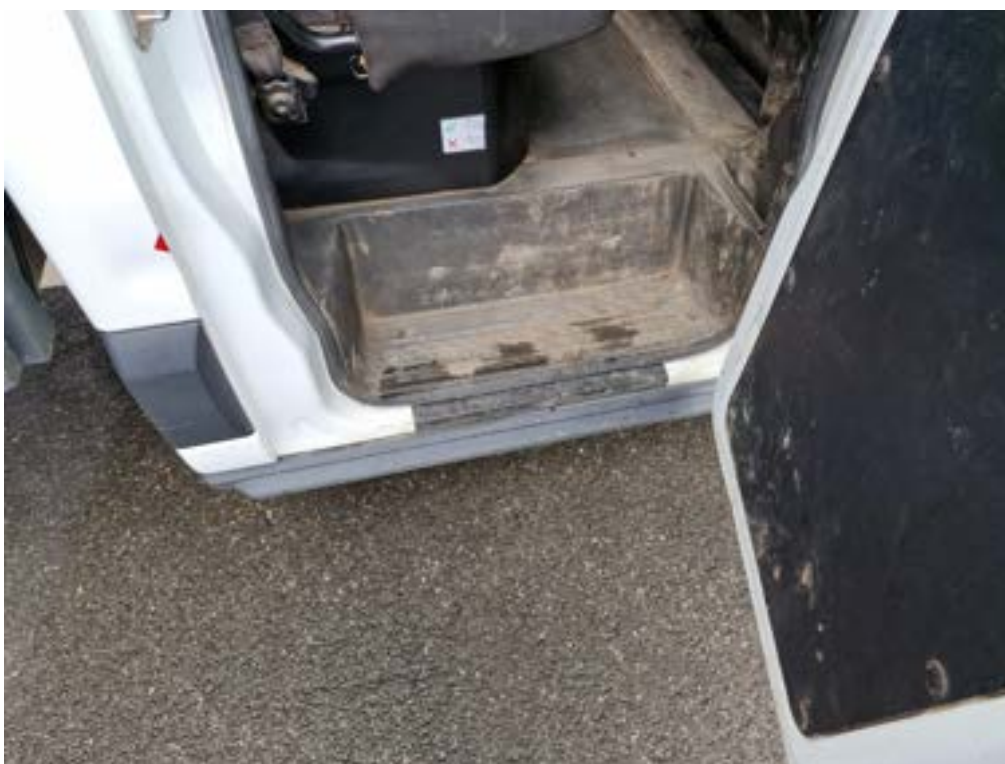
| P.č. | Poškozený díl | Druh poškození | Způsob opravy |
|---|---|---|---|
| 28 | Ozdobná lišta PZ dveří | Škrábance | Vyměnit |

**28** **Ozdobná lišta PZ dveří - Škrábance**  
Umístění: Exteriér (vnější prostor)  
Způsob opravy: Vyměnit

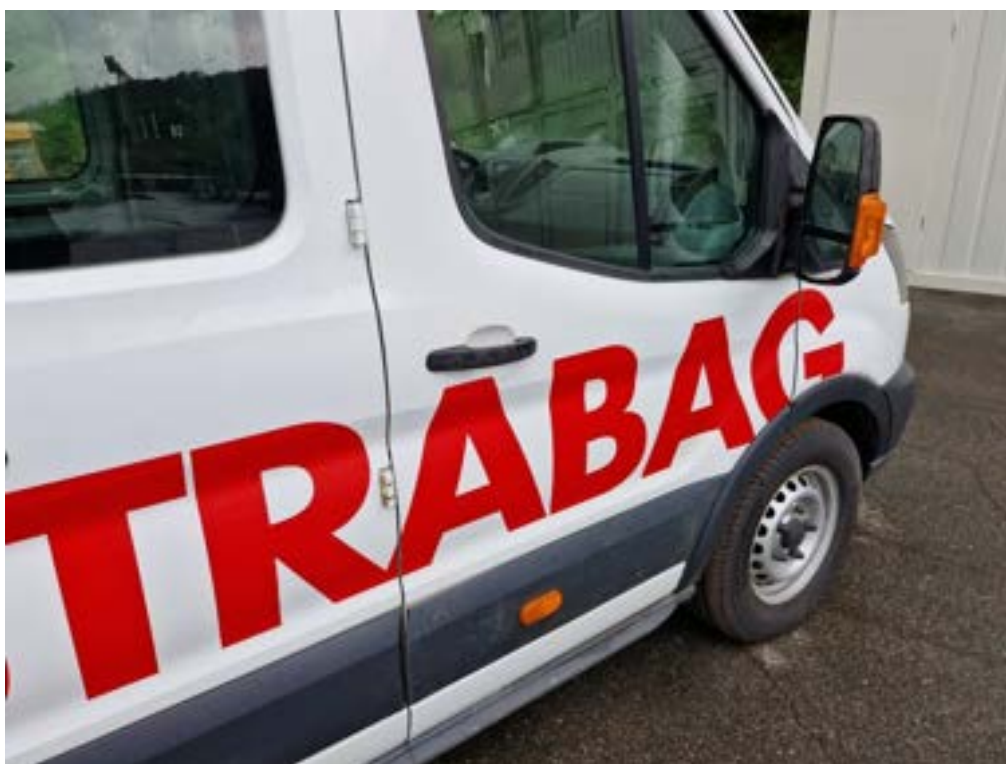
| P.č. | Poškozený díl | Druh poškození | Způsob opravy |
|---|---|---|---|
| 29 | Práh pravý | Škrábance | Lakovat |

**29** Práh pravý - Škrábance  
Umístění:  
Způsob opravy:

Exteriér (vnější prostor)  
Lakovat

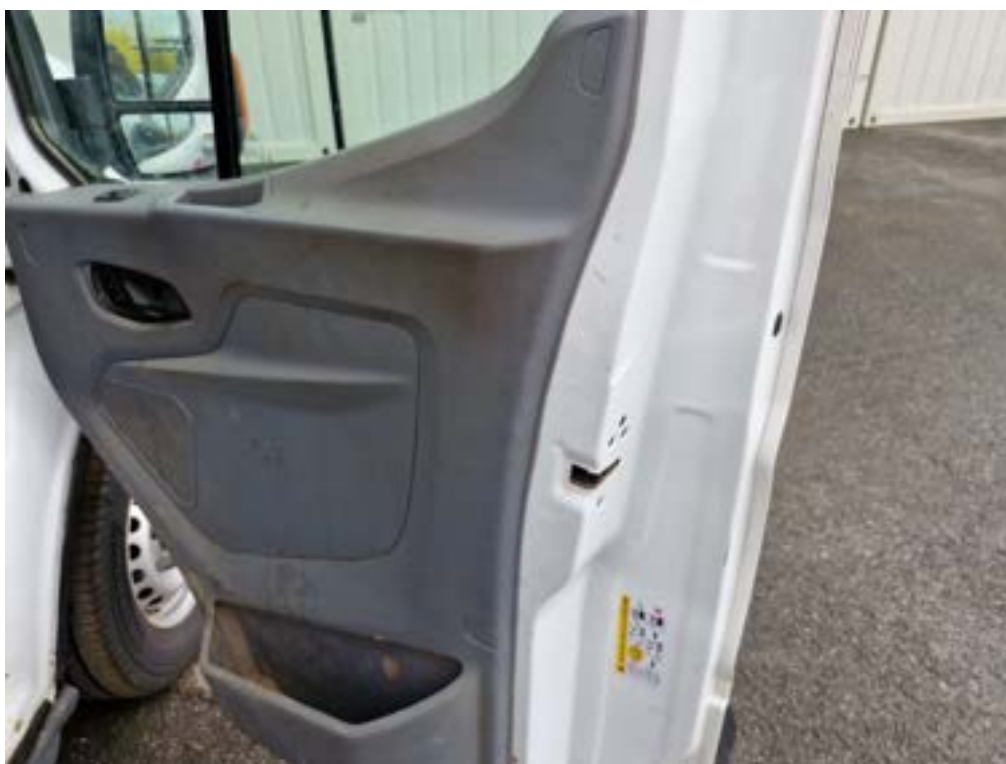
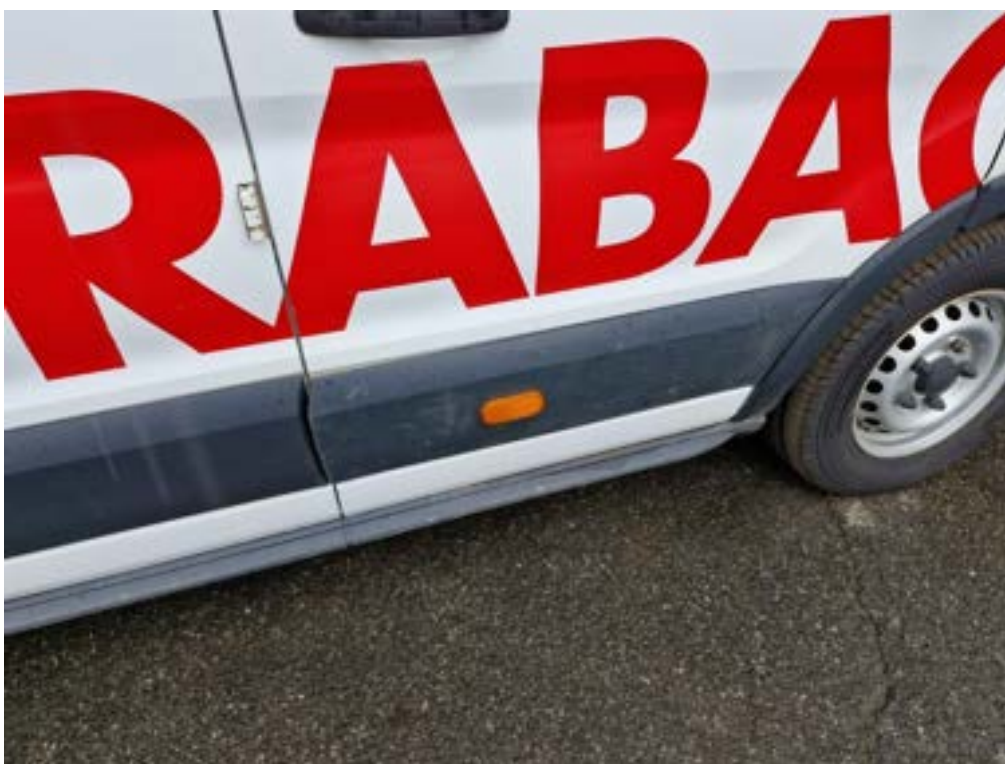
| P.č. | Poškozený díl | Druh poškození | Způsob opravy |
|---|---|---|---|
| 30 | Dveře přední pravé | Jamka | Opravit |

**30 Dveře přední pravé - Jamka**  
Umístění:  
Způsob opravy:

Exteriér (vnější prostor)  
Opravit

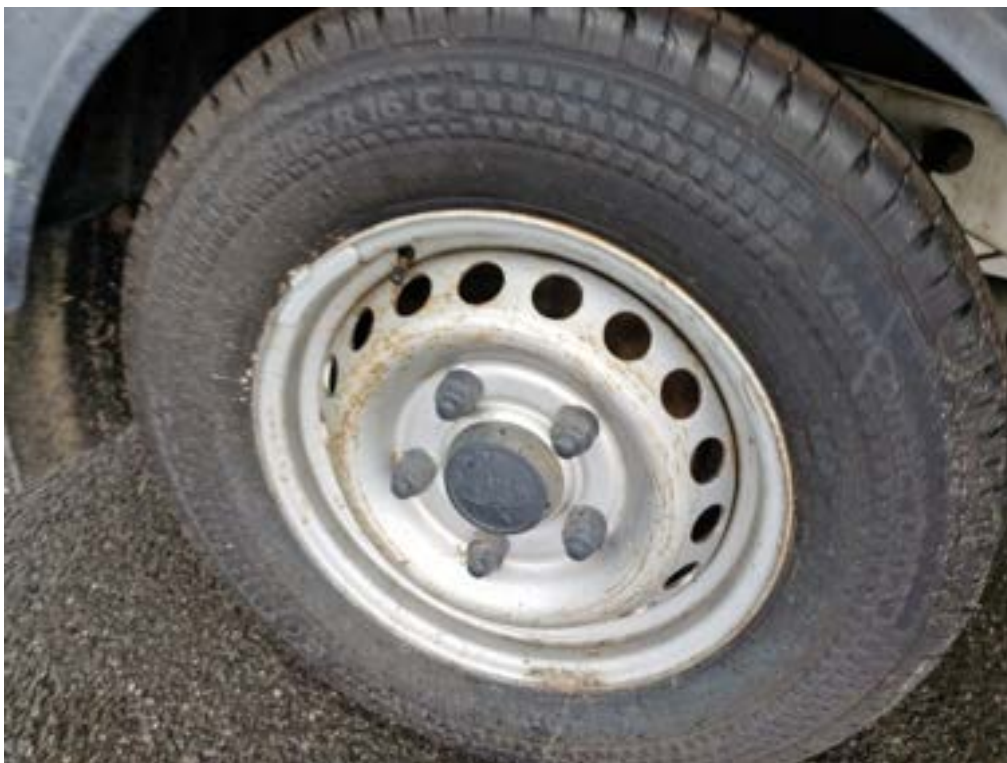
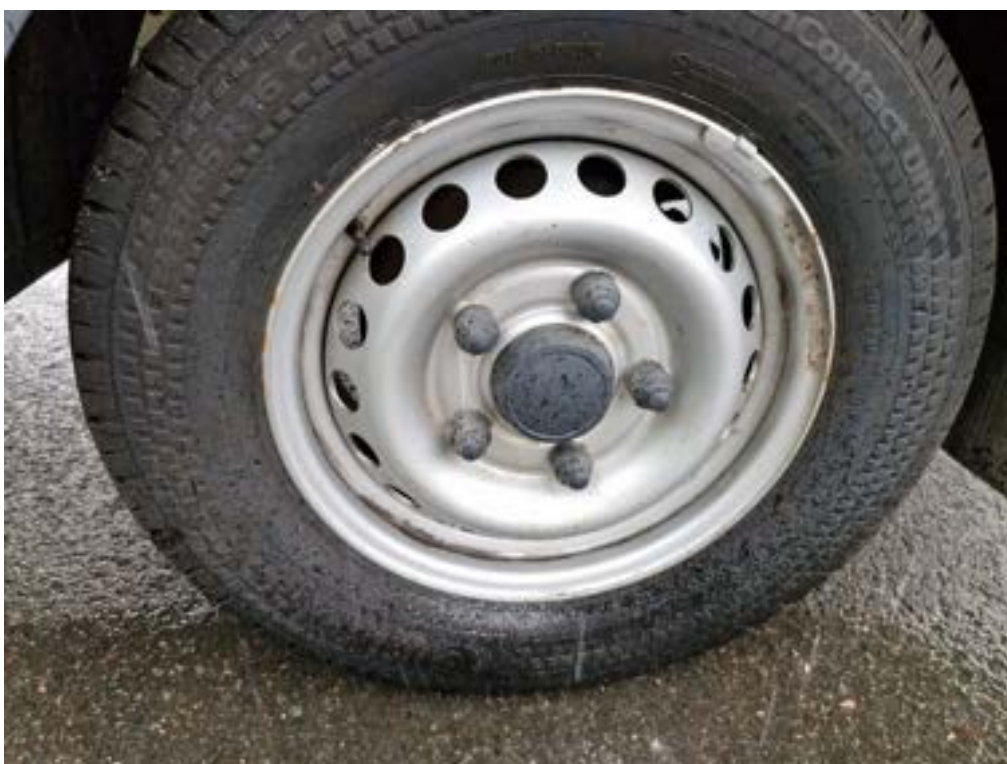
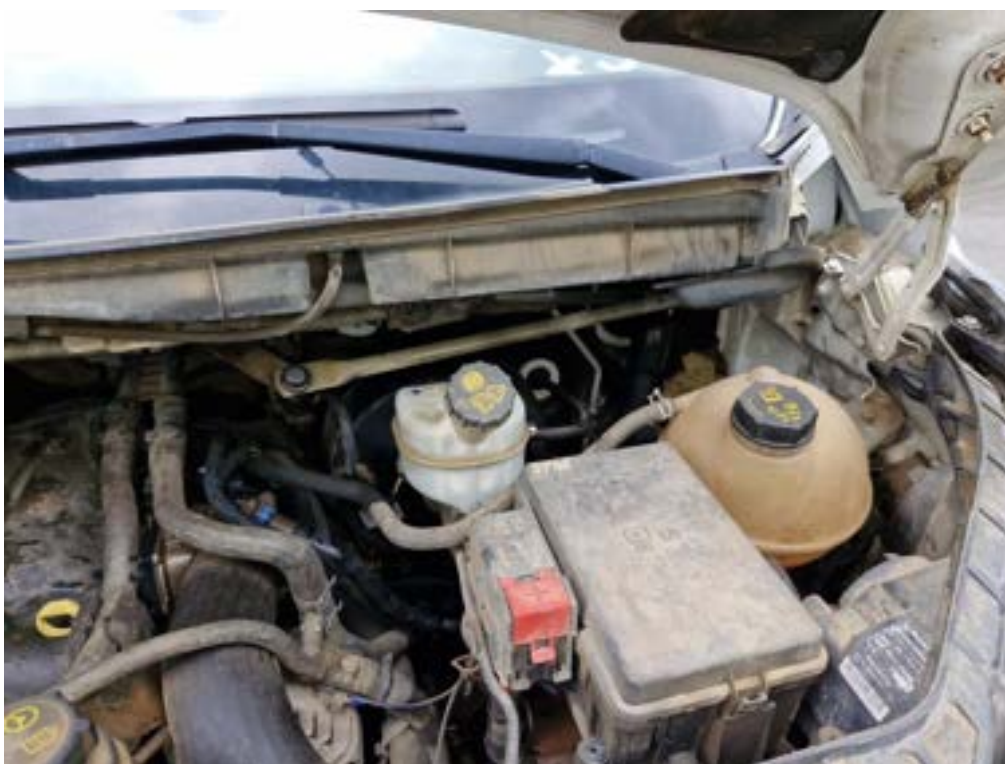
| P.č. | Poškozený díl | Druh poškození | Způsob opravy |
|---|---|---|---|
| 32 | Disk kola ocel 4ks | Koroze | Opravit |

**32** Disk kola ocel 4ks - Koroze  
Umístění:  
Způsob opravy:

Exteriér (vnější prostor)  
Opravit

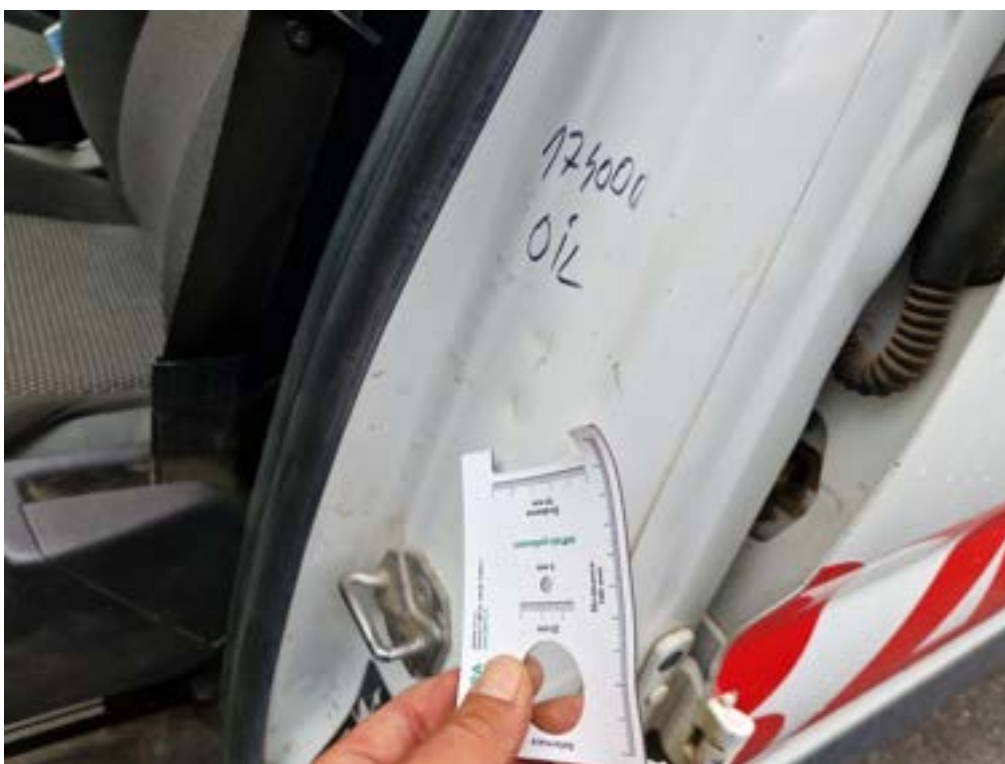
| P.č. | Poškozený díl | Druh poškození | Způsob opravy |
|---|---|---|---|
| 35 | B sloupek levý - spodní část | Jamka | Opravit |

**35 B sloupek levý - spodní část - Jamka**  
Umístění: Interiér (vnitřní prostor)  
Způsob opravy: Opravit

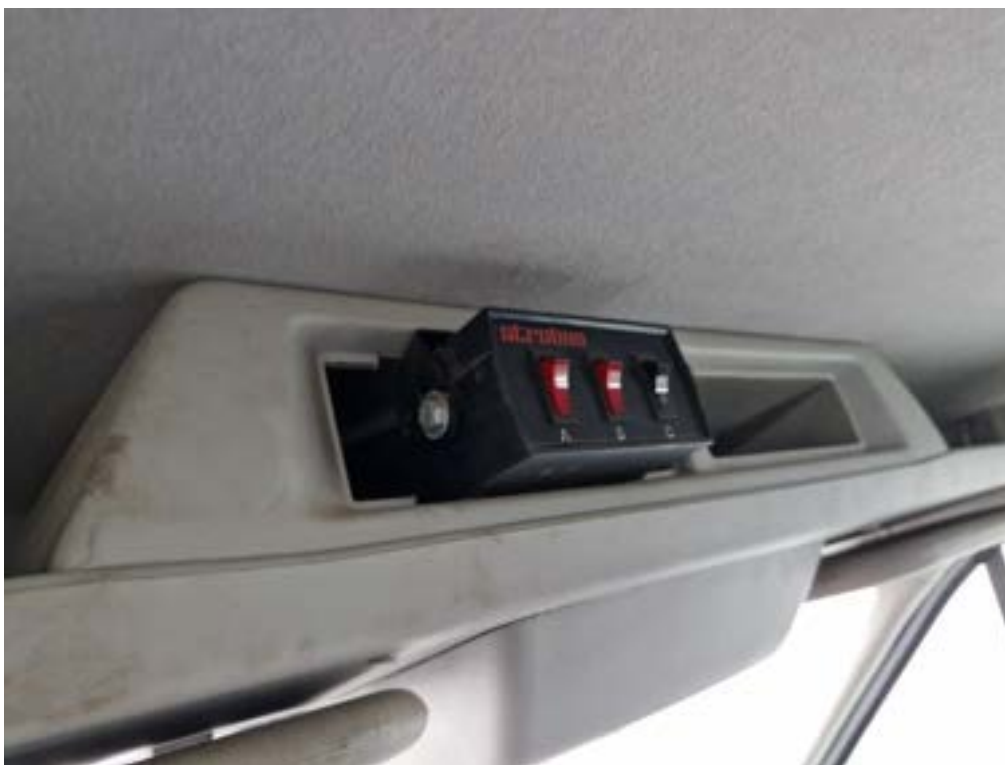
| P.č. | Poškozený díl | Druh poškození | Způsob opravy |
|---|---|---|---|
| 40 | Odkládací schránka | Nadstandardní prvek | Odstranit |

**40** **Odkládací schránka - Nadstandardní prvek**  
Umístění: Interiér (vnitřní prostor)  
Způsob opravy: Odstranit

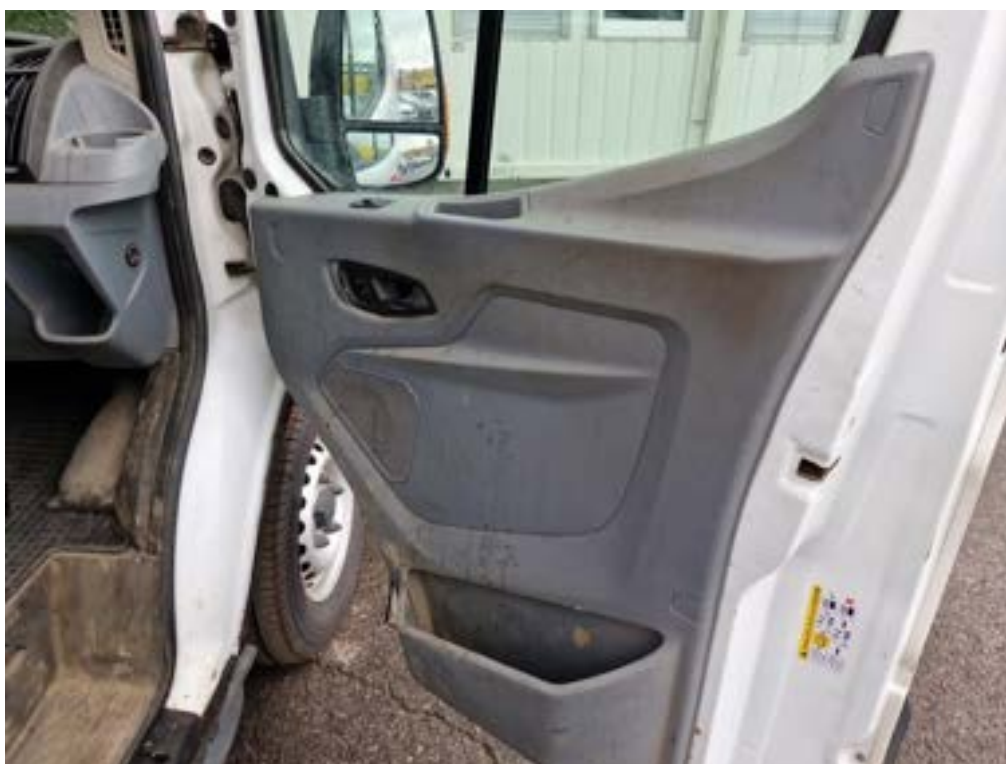
| P.č. | Poškozený díl | Druh poškození | Způsob opravy |
|---|---|---|---|
| 44 | Výplň PZ dveří | Škrábance | Vyměnit |

**44** Výplň PZ dveří - Škrábance  
Umístění:  
Způsob opravy:

Interiér (vnitřní prostor)  
Vyměnit

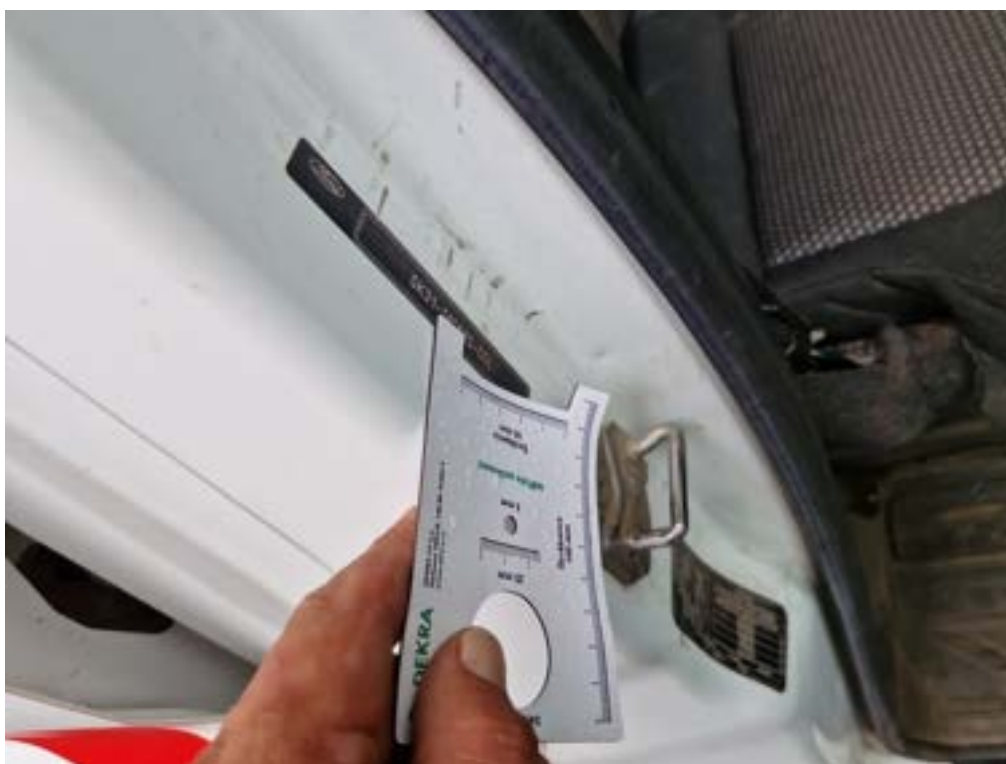
| P.č. | Poškozený díl | Druh poškození | Způsob opravy |
|---|---|---|---|
| 46 | B sloupek pravý - spodní část | Jamka | Opravit |

**46 B sloupek pravý - spodní část - Jamka**  
Umístění: Interiér (vnitřní prostor)  
Způsob opravy: Opravit
