# DEKRA CZ a.s.

# STRABAG BMTI s. r. o.

## ÚDAJE O VOZIDLE

## SEZNAM POŠKOZENÍ

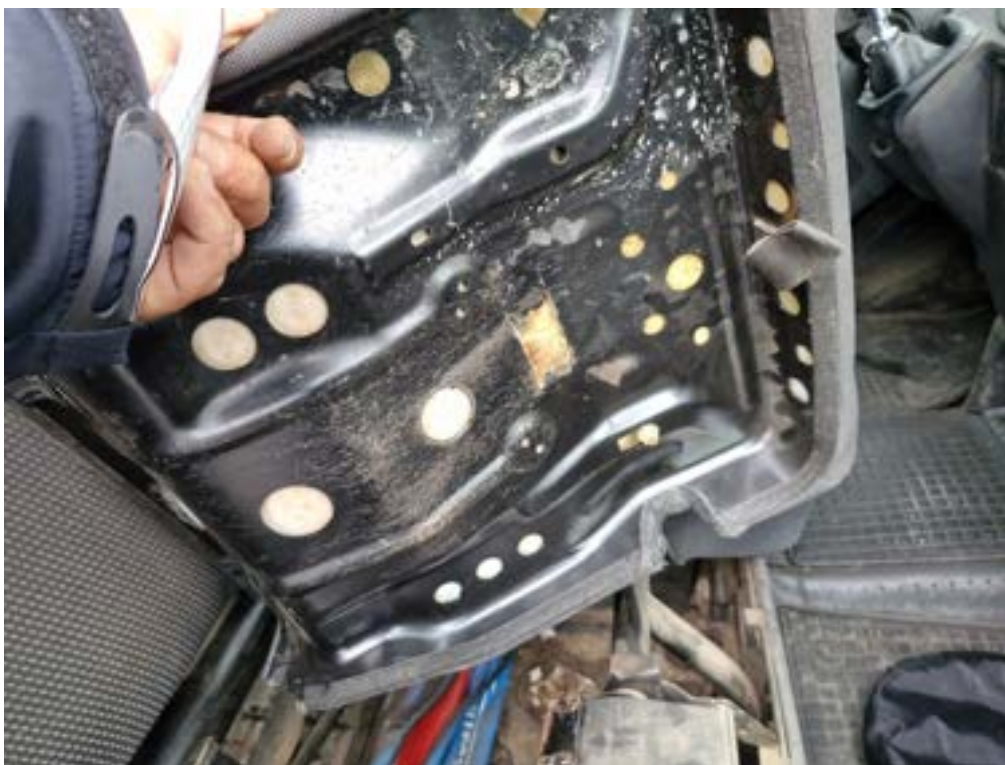
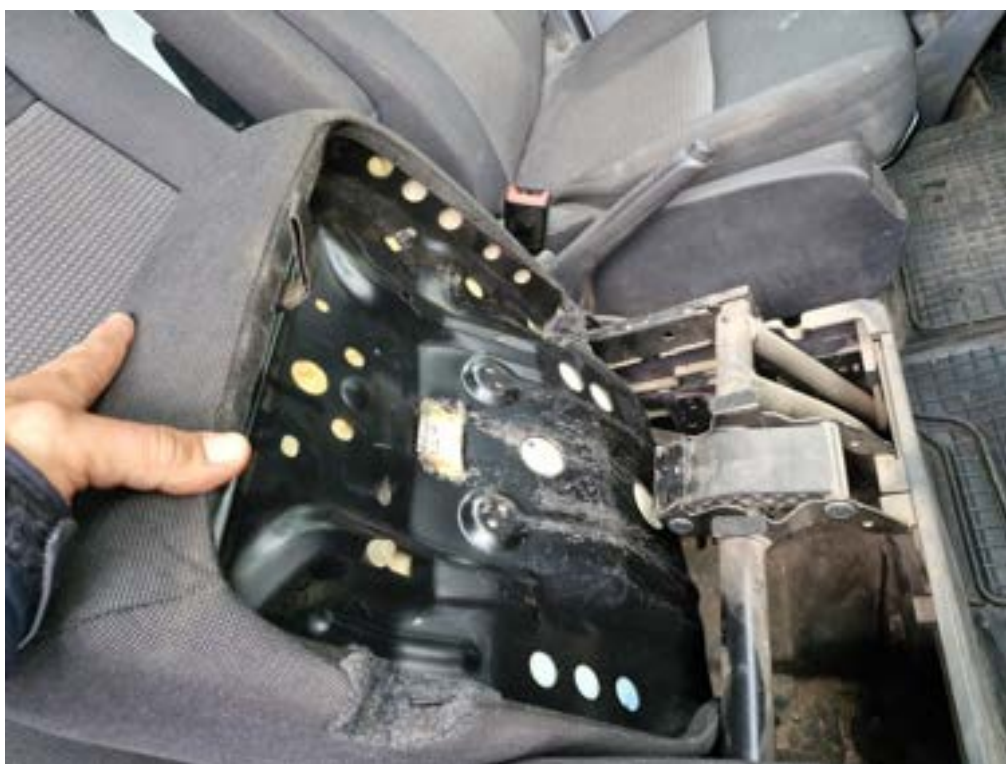
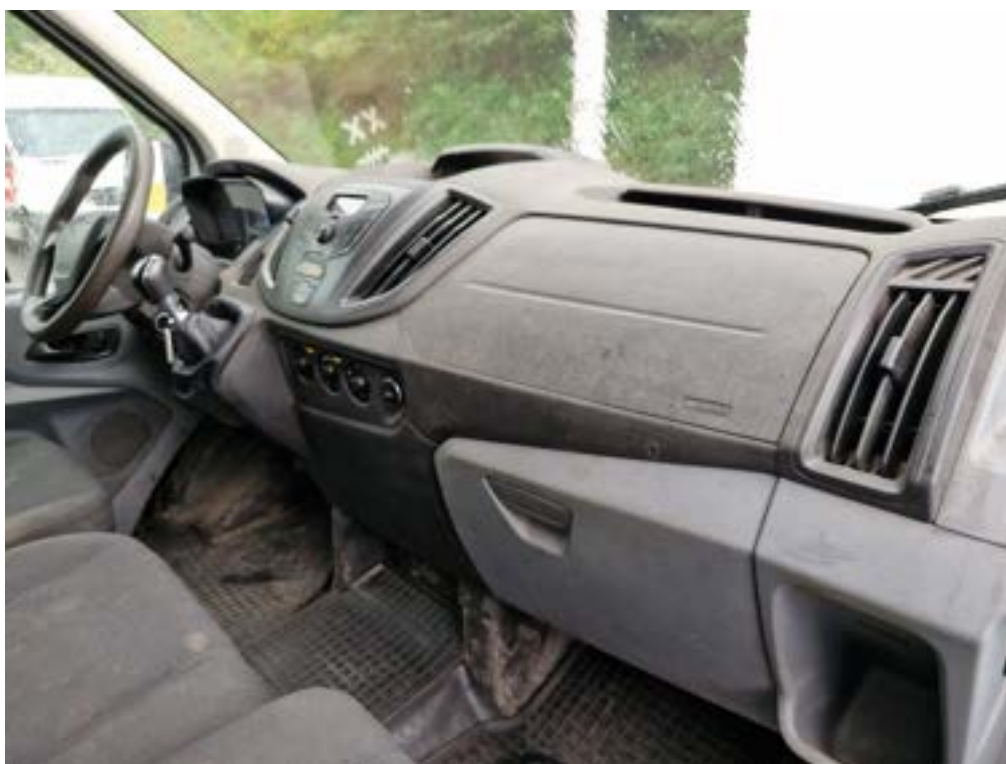
| P.č. | Poškozený díl | Druh poškození | Způsob opravy |
|---|---|---|---|
| 47 | Sedák sedadla spolujezdce | Prasklina | Vyměnit |

**47 Sedák sedadla spolujezdce - Prasklina**  
Umístění: Interiér (vnitřní prostor)  
Způsob opravy: Vyměnit

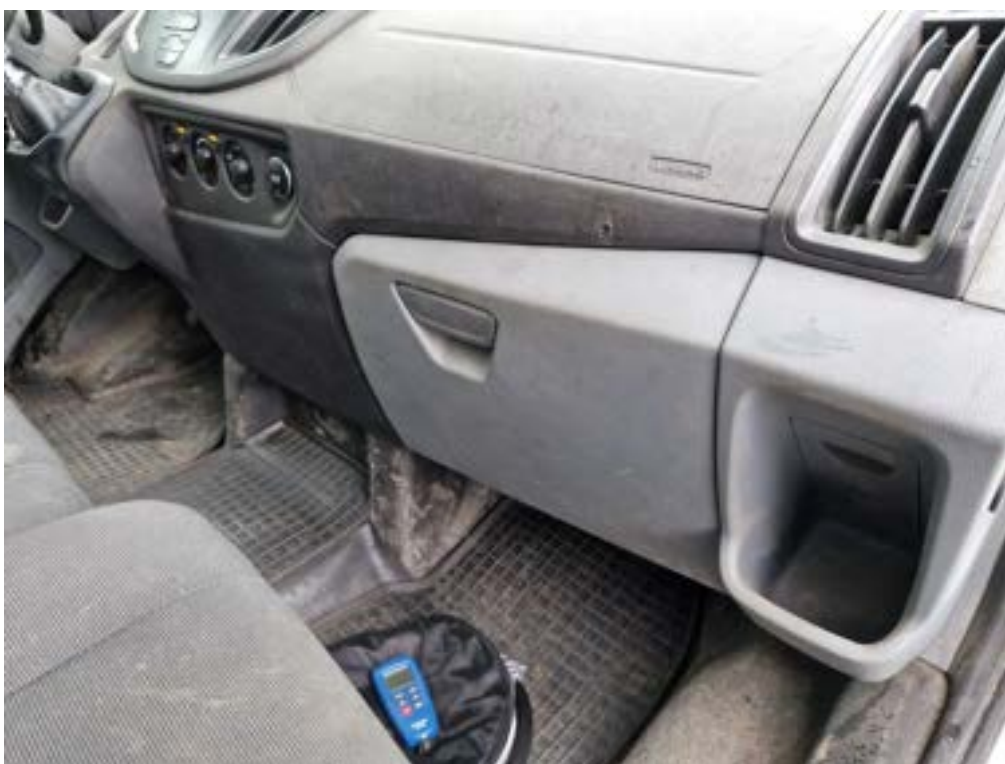
| P.č. | Poškozený díl | Druh poškození | Způsob opravy |
|---|---|---|---|
| 48 | Přístrojová deska | Škrábance | Vyměnit |

**48** **Přístrojová deska - Škrábance**  
Umístění:  
Způsob opravy:

Interiér (vnitřní prostor)  
Vyměnit

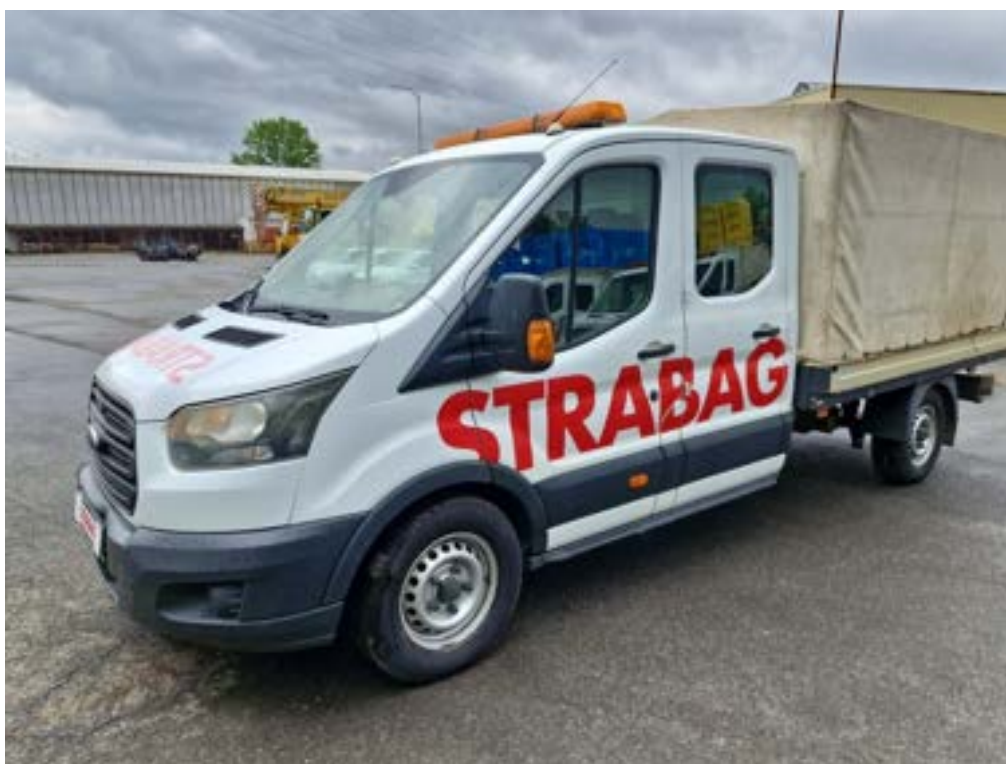
| P.č. | Poškozený díl | Druh poškození | Způsob opravy |
|---|---|---|---|
| 50 | Přední část vozidla | Poškození od odletujícího kamení | Opravit |

**50** **Přední část vozidla - Poškození od odletujícího kamení**  
Umístění:  
Způsob opravy:

Ostatní  
Opravit

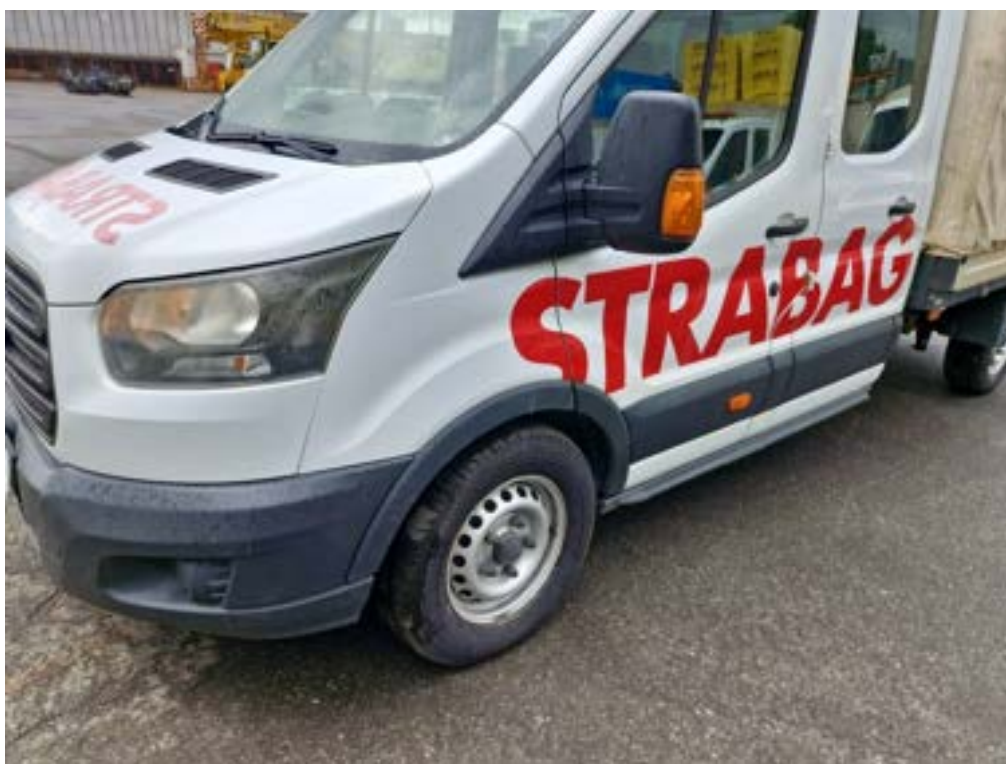
| P.č. | Poškozený díl | Druh poškození | Způsob opravy |
|---|---|---|---|
| 52 | Střední plocha karoserie | Polepy | Odstranit |

52 **Střední plocha karoserie - Polepy**  
Umístění:  
Způsob opravy:

Ostatní  
Odstranit

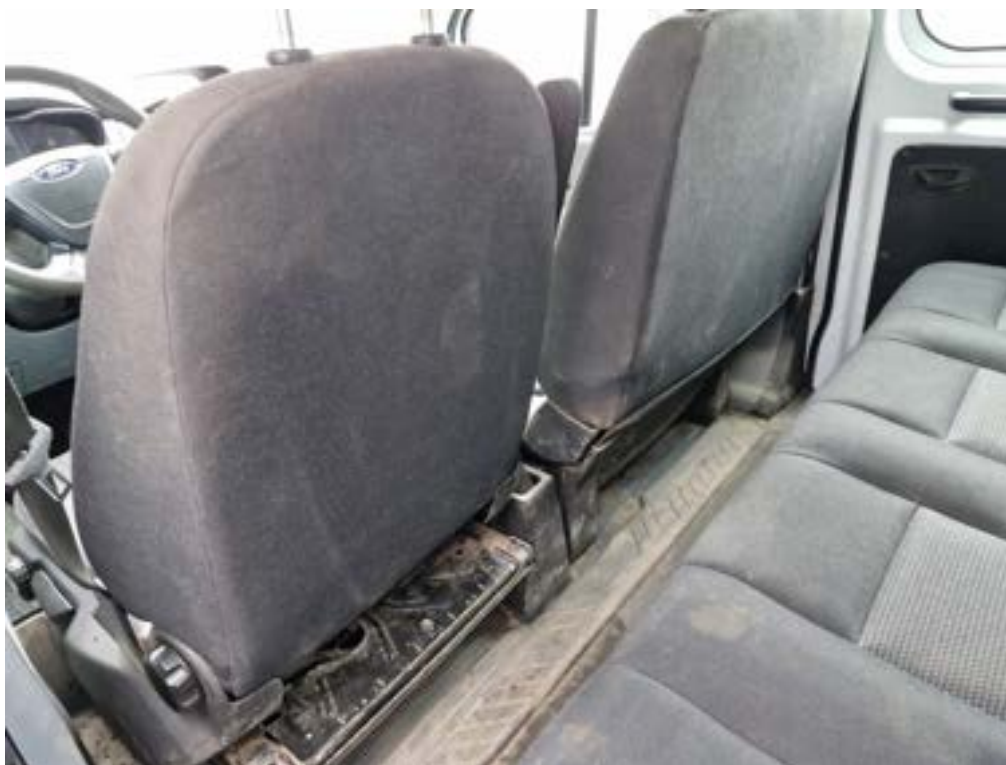
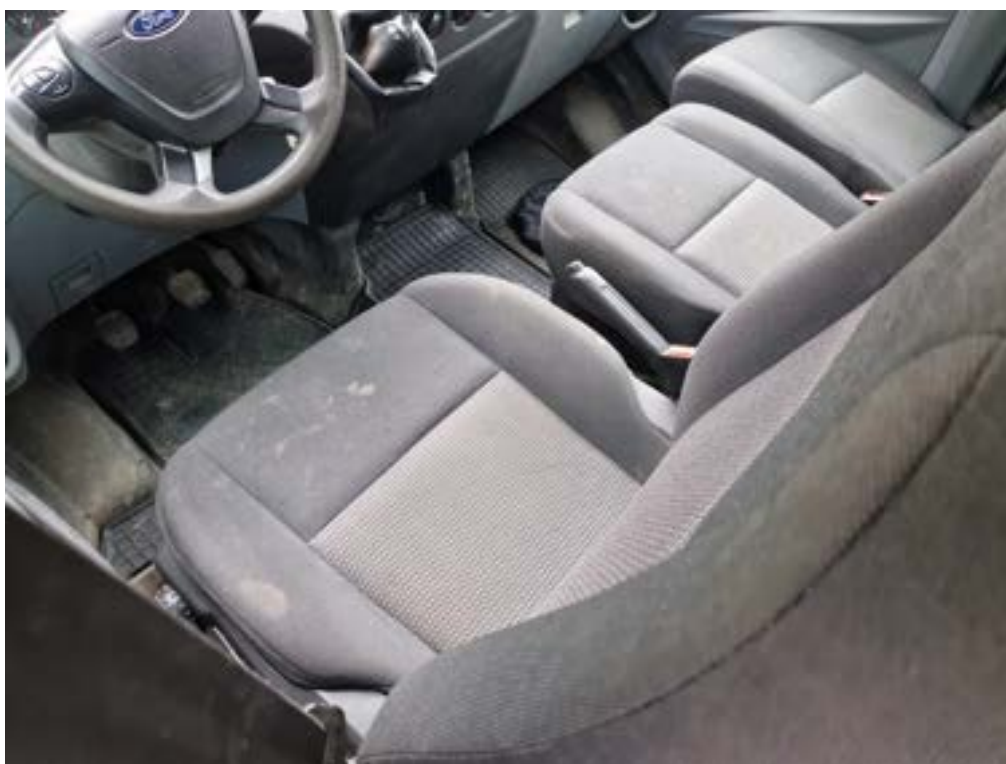
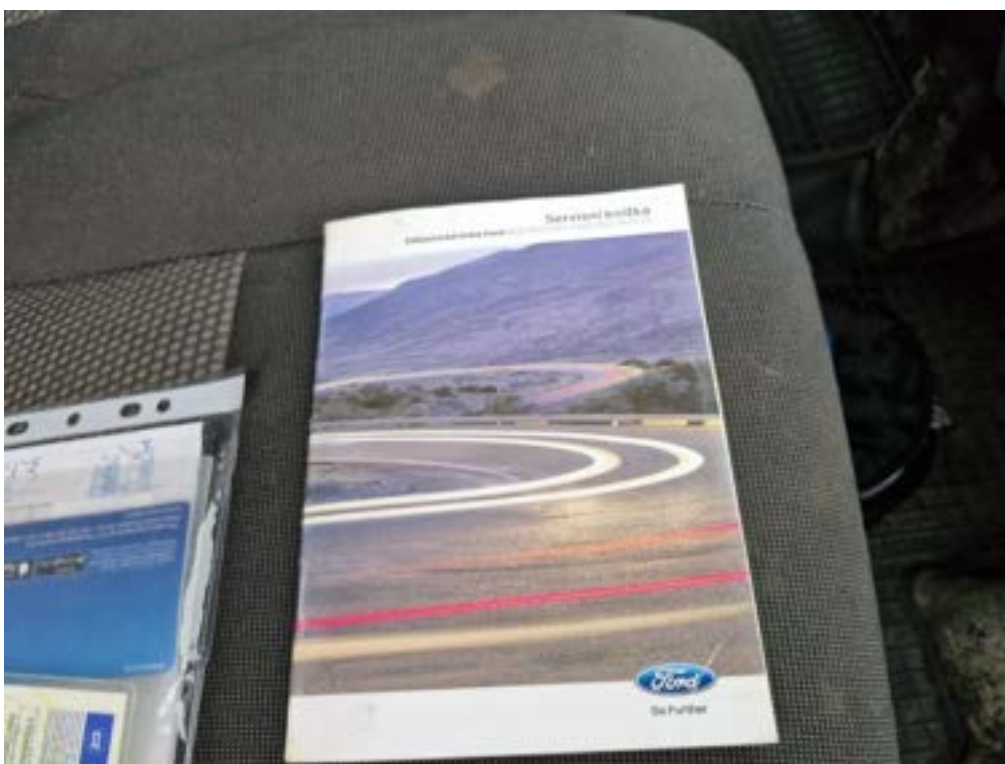
| P.č. | Poškozený díl | Druh poškození | Způsob opravy |
|---|---|---|---|
| 55 | Interiér | Znečištěno | Čištění |

**55** **Interiér - Znečištěno**  
Umístění:  
Způsob opravy:

Ostatní  
Čištění
