**DEKRA CZ a.s.**

**ÚDAJE O VOZIDLE**

| RZ: | <b>6AV7152</b> | VIN: | WF0EXXTTGEJY09627 |
| Model vozidla: | Ford Transit Valník | Provedení: | FT 350 2.0 TDCi DPF EU6, 350 L3 RWD |

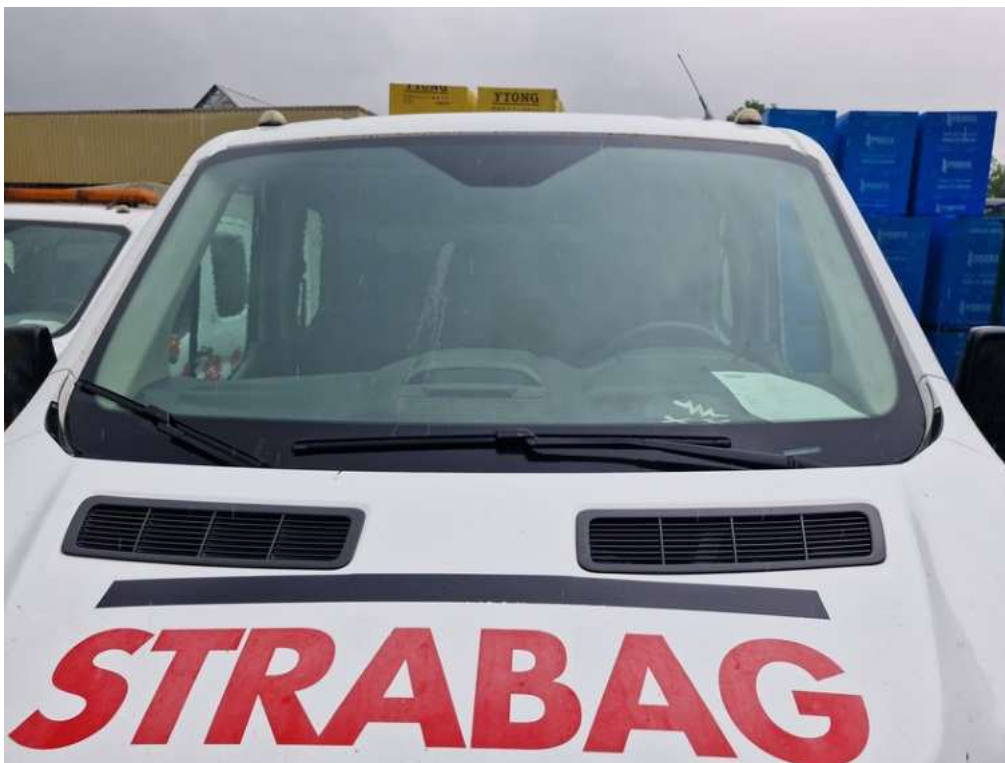
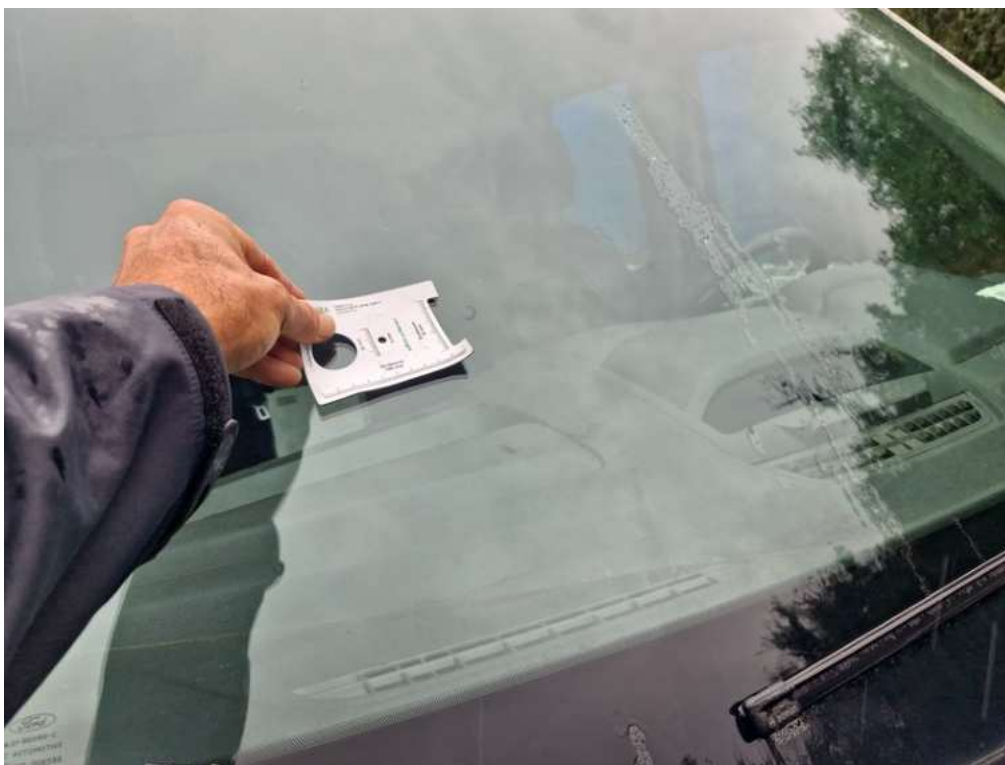
| P.č. | Poškozený díl | Druh poškození | Způsob opravy |
|---|---|---|---|
| 1 | Čelní sklo | Štěp | Vyměnit |

**1** Čelní sklo - Štěp  
Umístění:  
Způsob opravy:

Exteriér (vnější prostor)  
Vyměnit

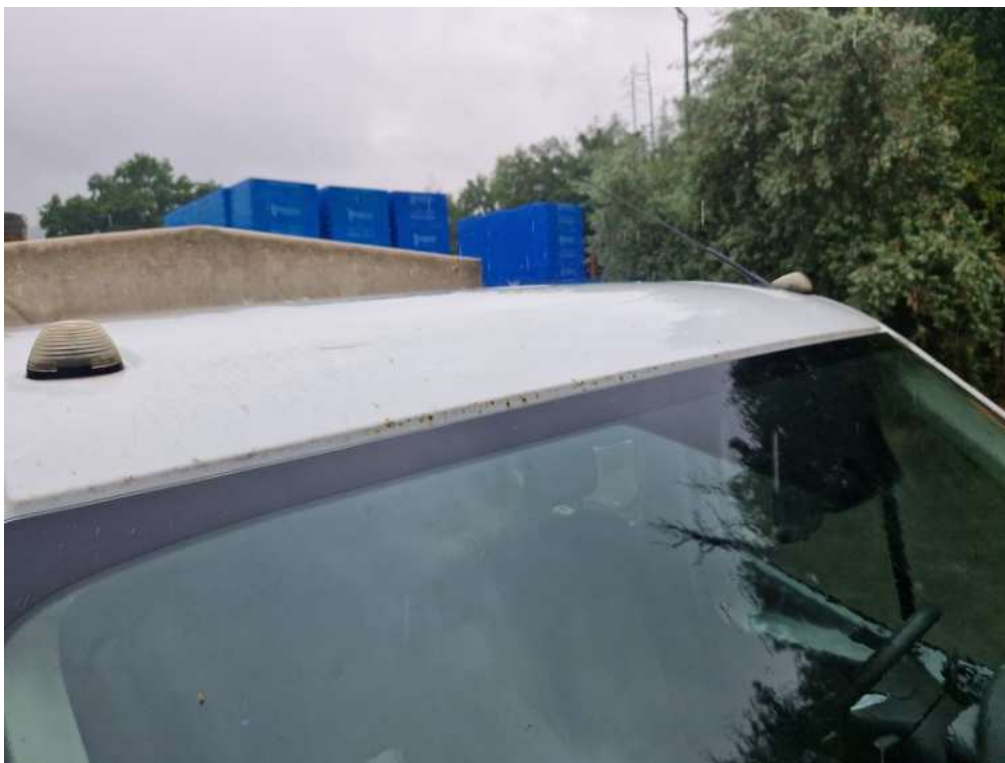
| P.č. | Poškozený díl | Druh poškození | Způsob opravy |
|---|---|---|---|
| 2 | Střecha | Koroze | Lakovat |

**2** Střecha - Koroze  
Umístění:  
Způsob opravy:

Exteriér (vnější prostor)  
Lakovat

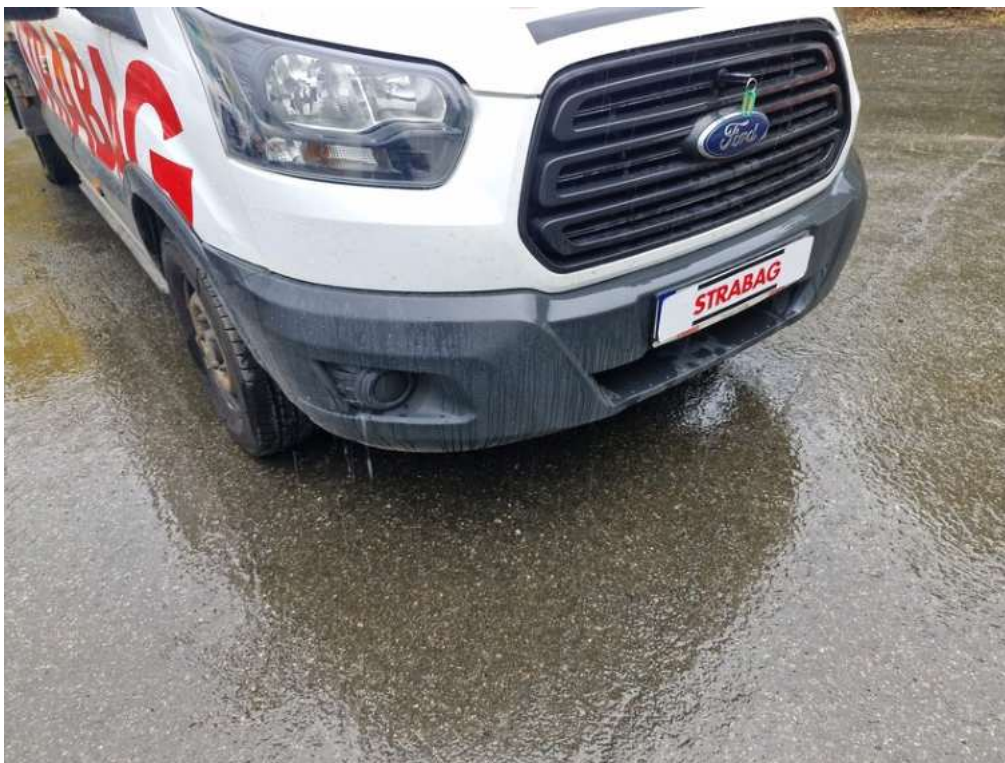
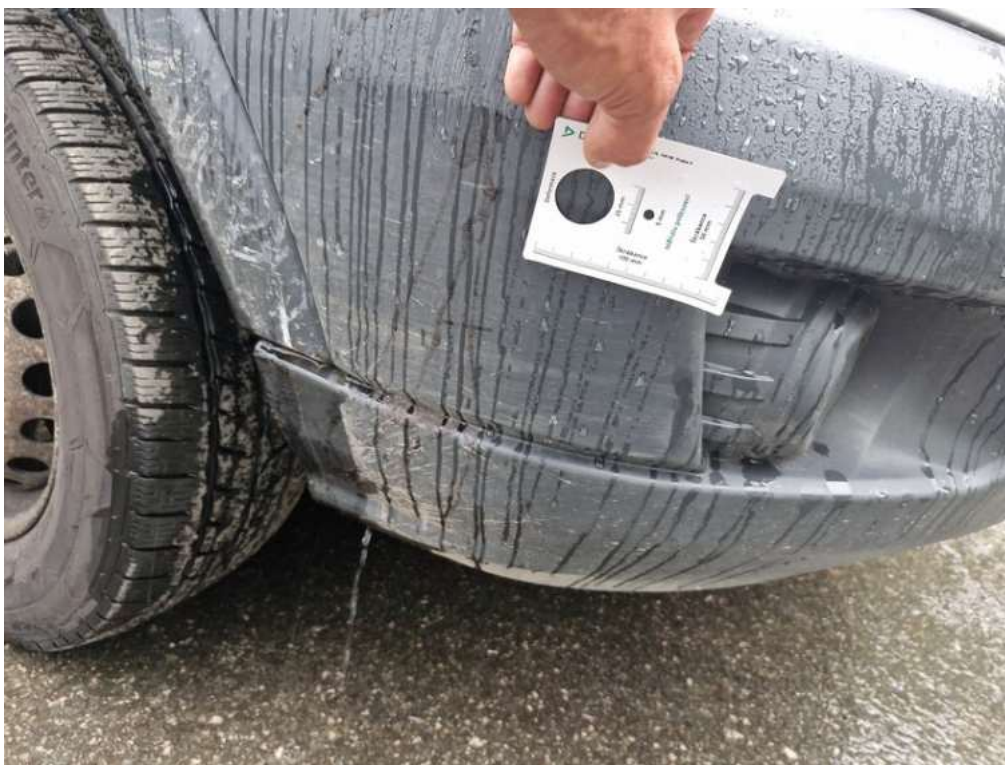
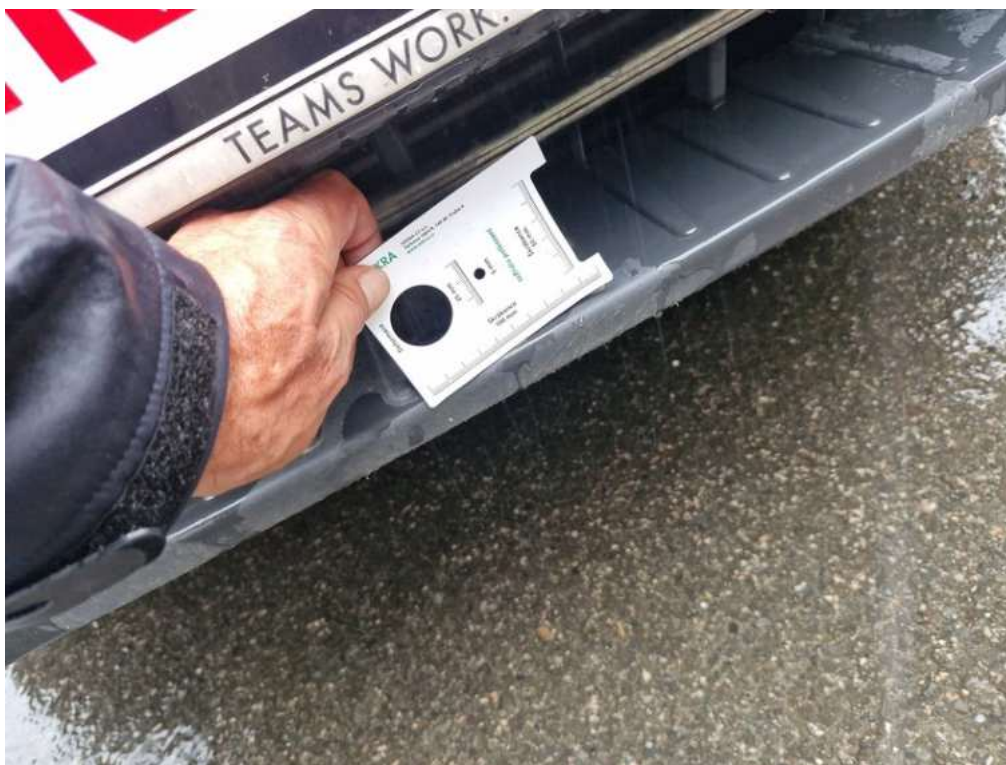
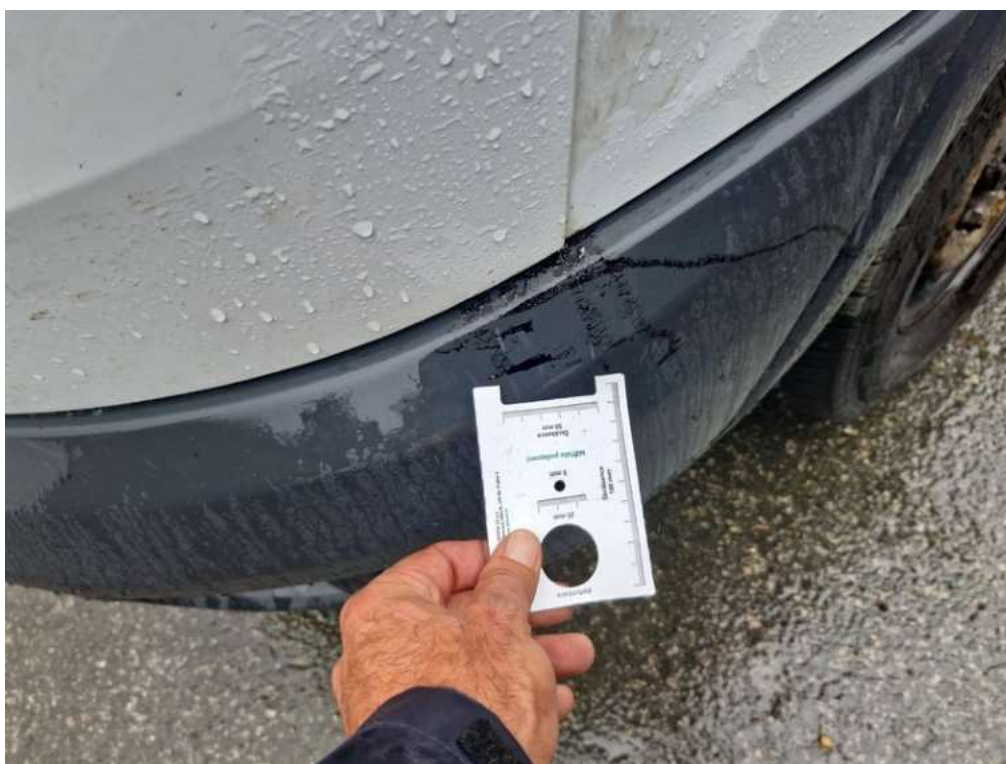
| P.č. | Poškozený díl | Druh poškození | Způsob opravy |
|---|---|---|---|
| 3 | Přední nárazník | Deformace | Vyměnit |

**3 Přední nárazník - Deformace**  
Umístění:  
Způsob opravy:

Exteriér (vnější prostor)  
Vyměnit

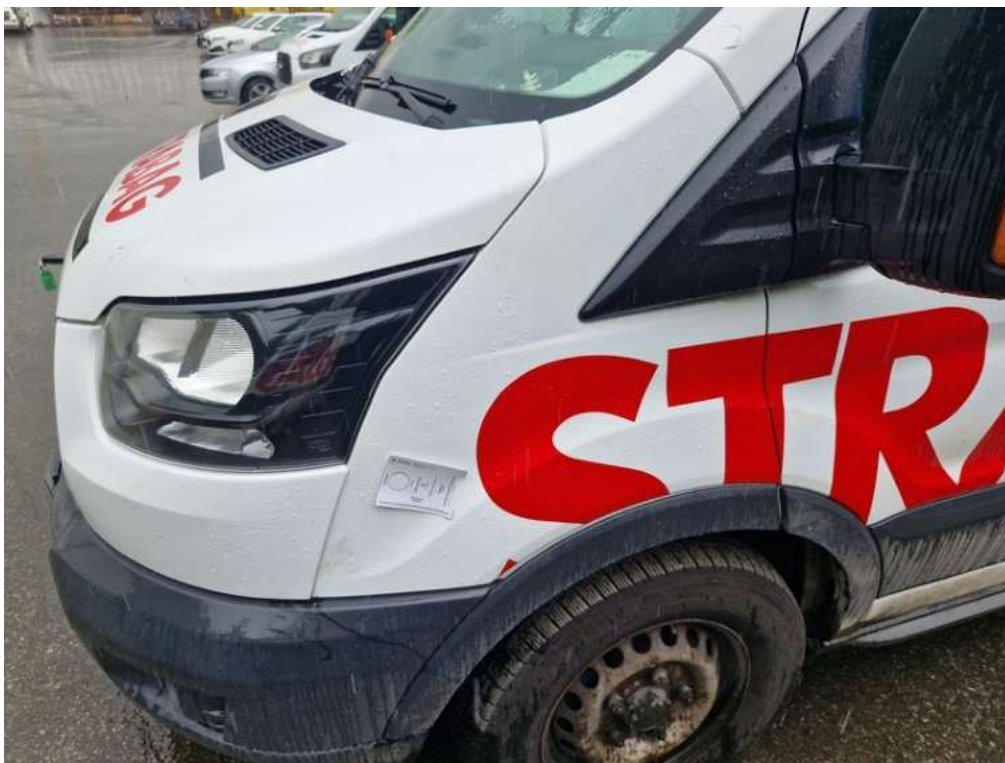
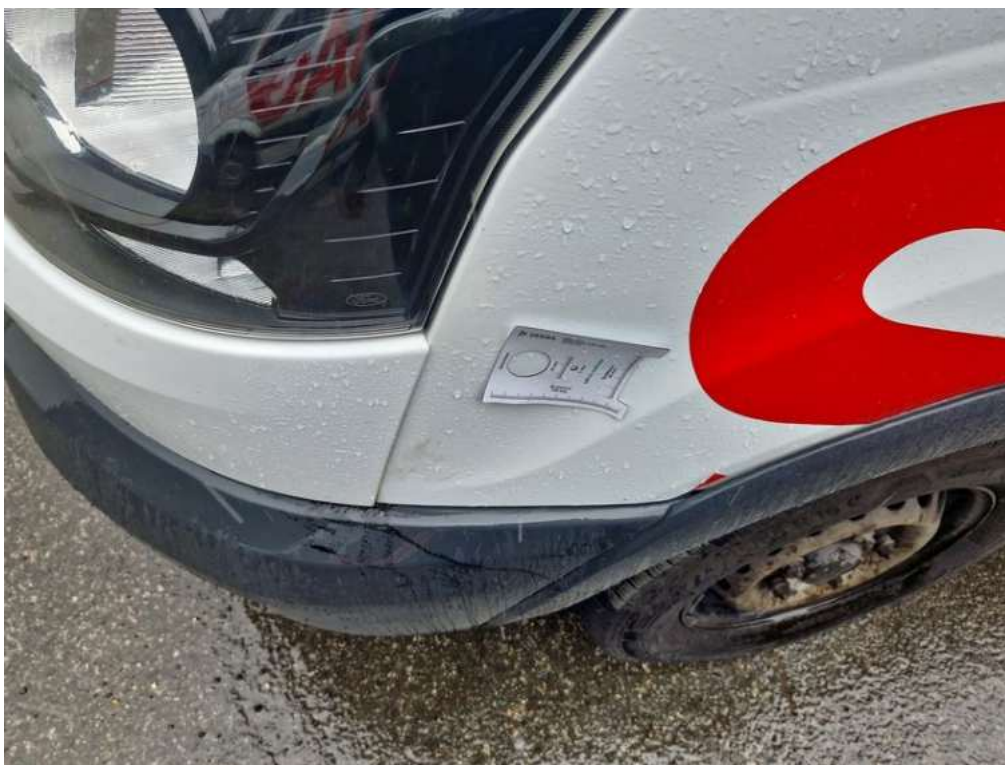
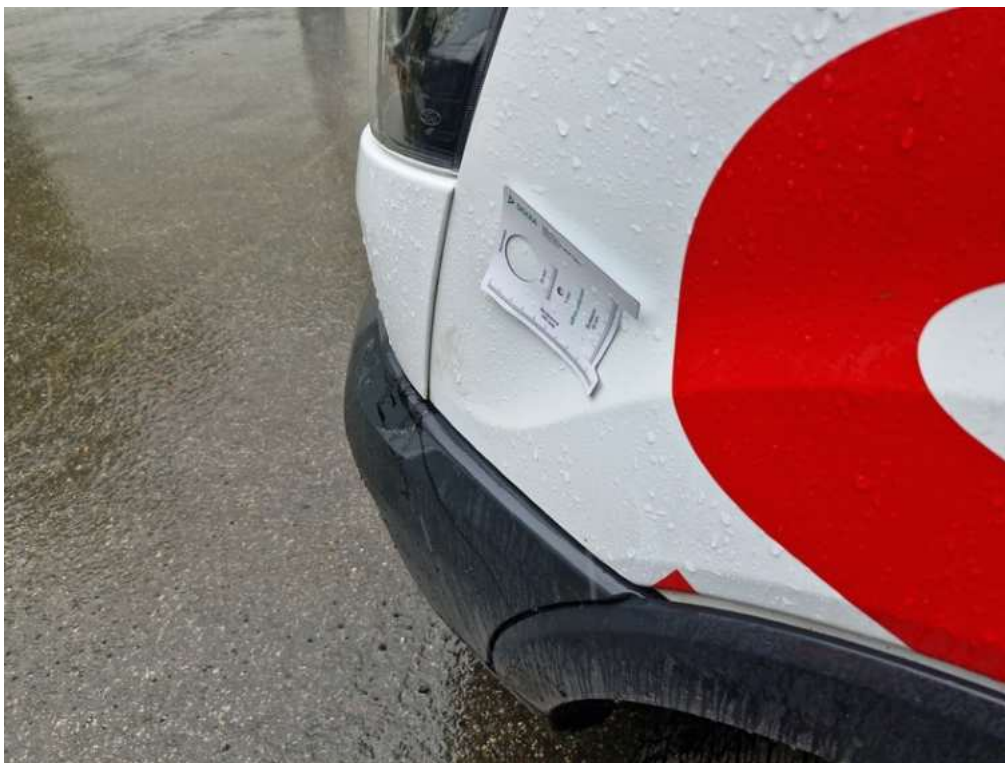
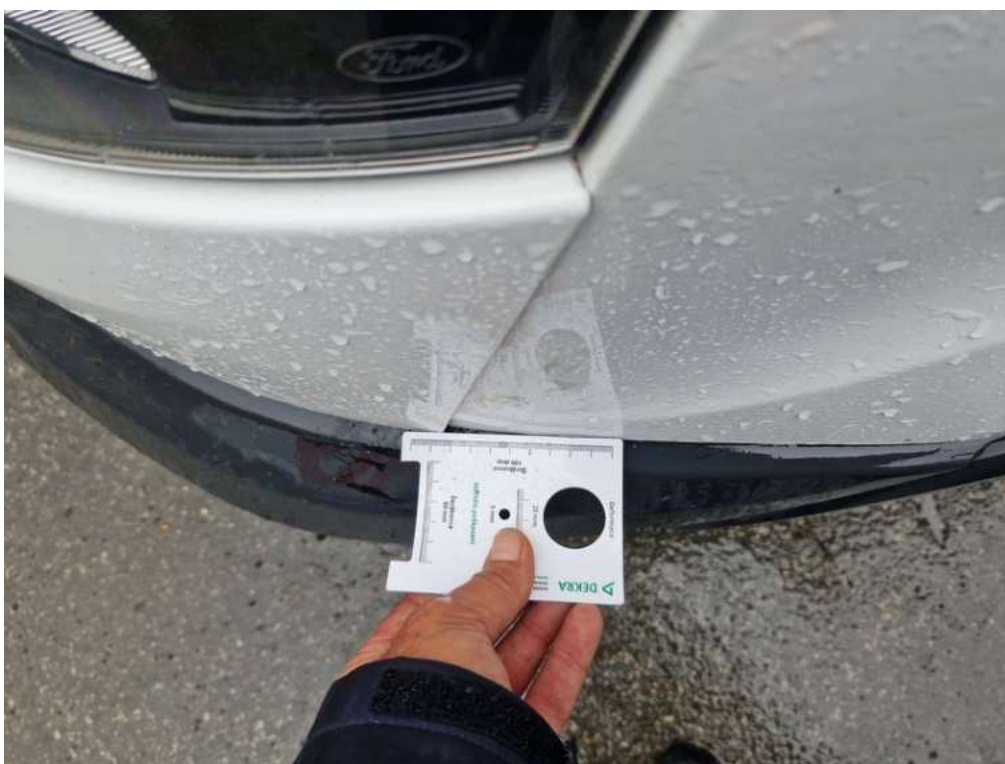
| P.č. | Poškozený díl | Druh poškození | Způsob opravy |
|---|---|---|---|
| 4 | Blatník přední levý | Deformace | Vyměnit |

**4 Blatník přední levý - Deformace**

Exteriér (vnější prostor)  
Vyměnit

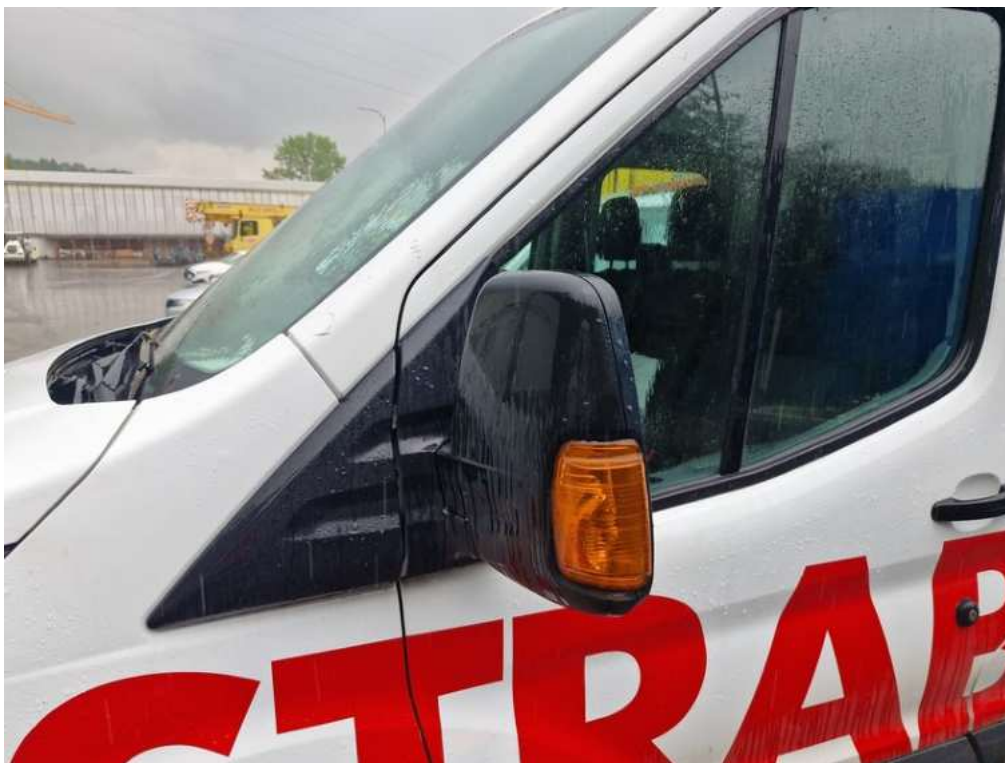
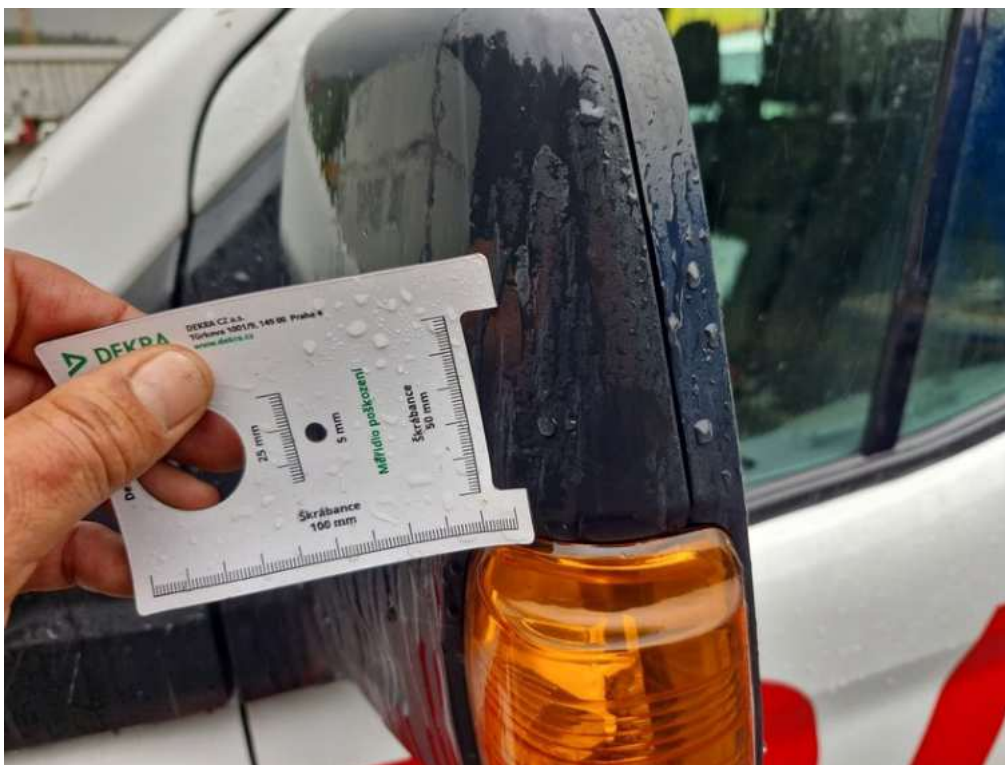
| P.č. | Poškozený díl | Druh poškození | Způsob opravy |
|---|---|---|---|
| 5 | Kryt L zpětného zrcátka | Škrábance | Vyměnit |

- 5 **Kryt L zpětného zrcátka - Škrábance**  
Umístění: Exteriér (vnější prostor)  
Způsob opravy: Vyměnit

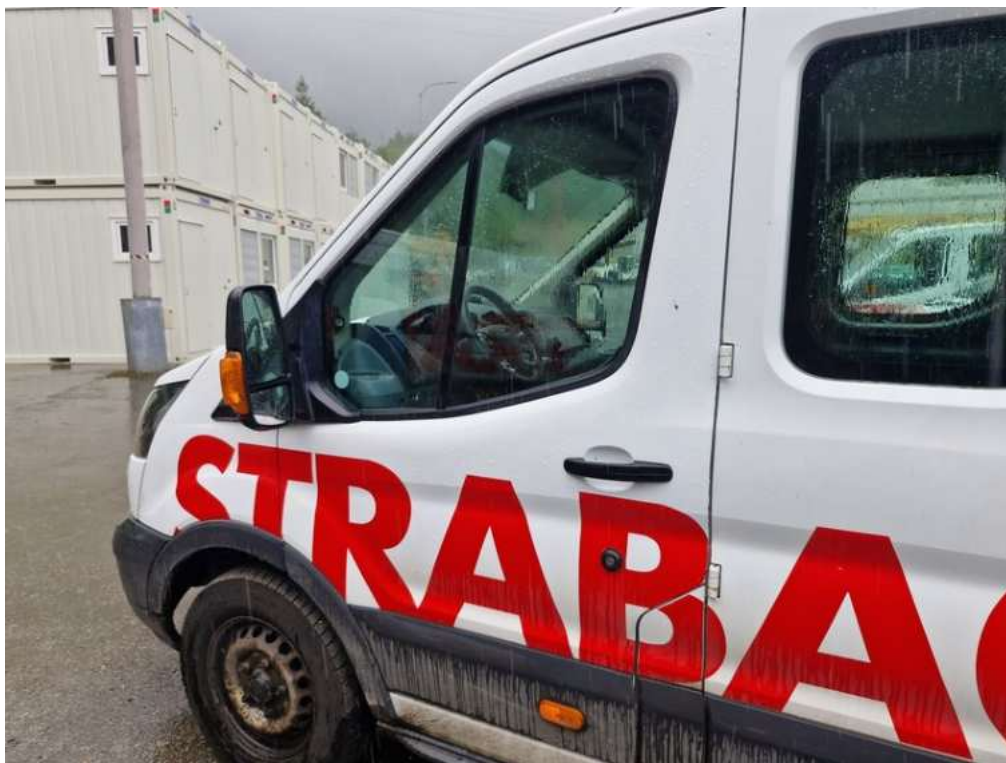
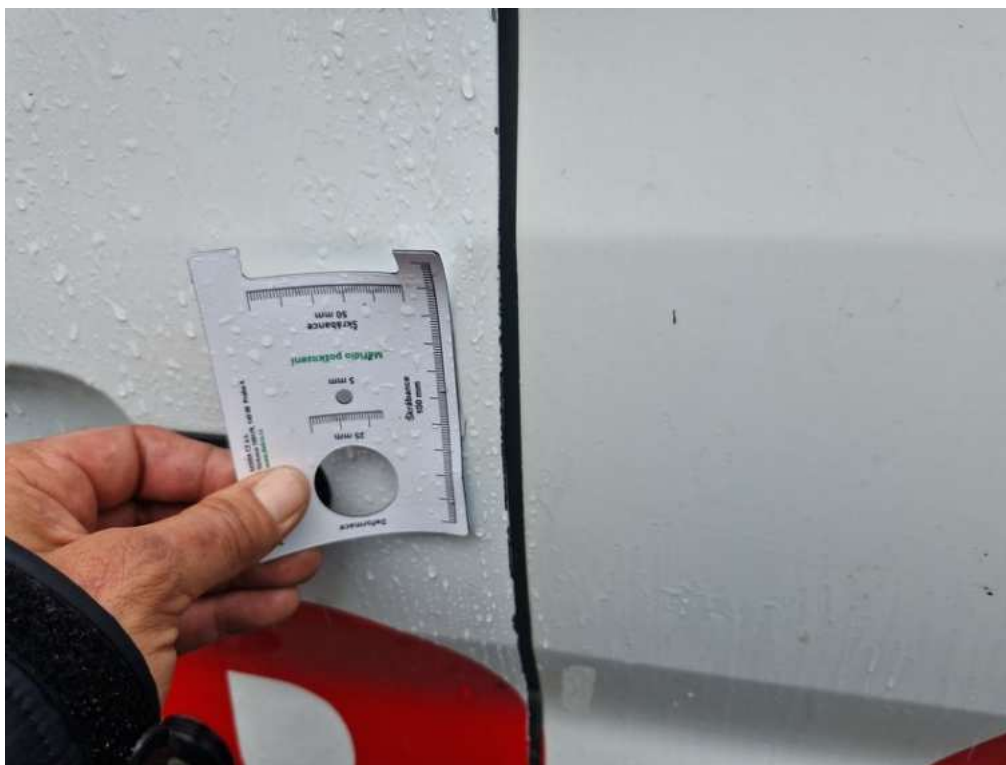
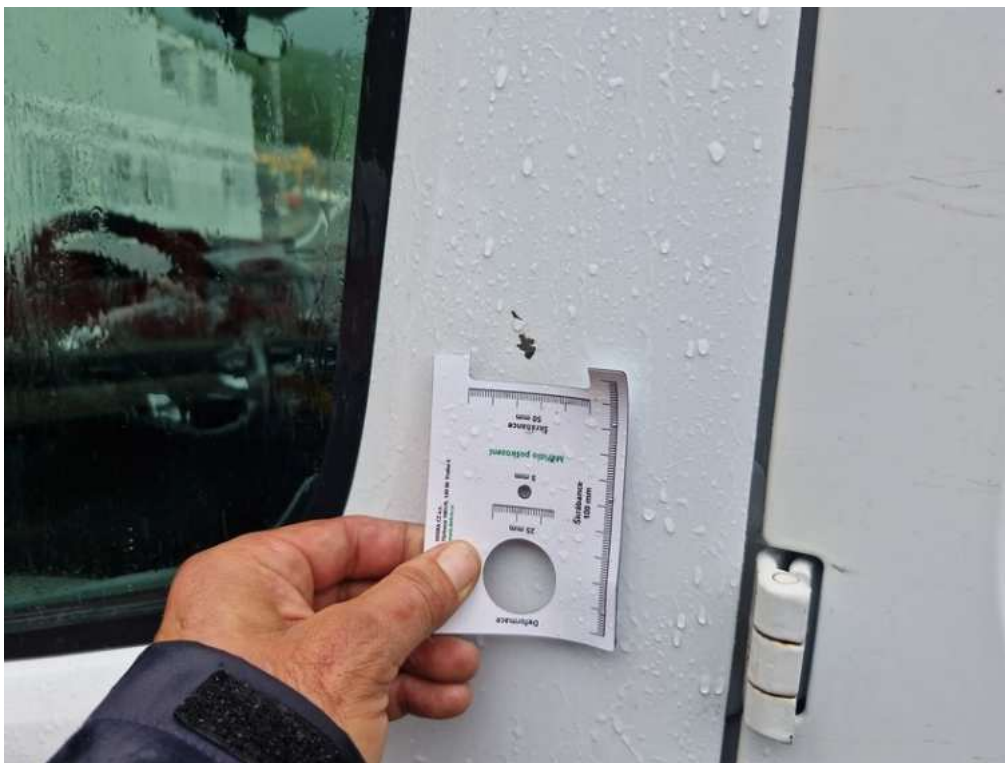
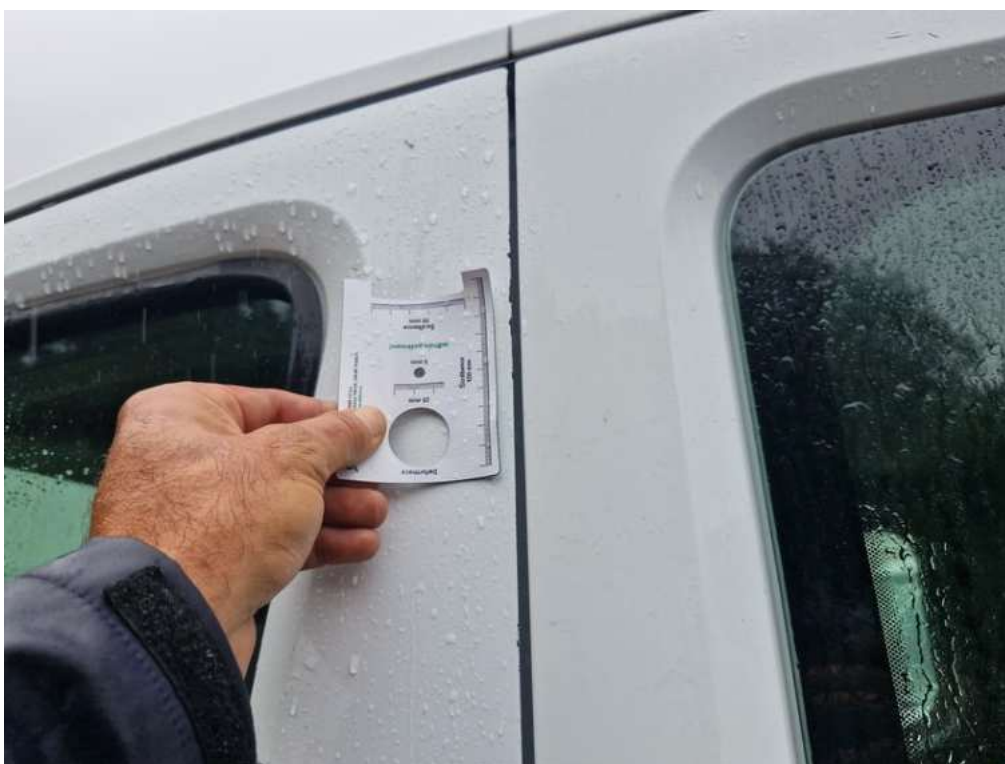
| P.č. | Poškozený díl | Druh poškození | Způsob opravy |
|---|---|---|---|
| 6 | Dveře přední levé | Škrábance | Lakovat |

**6 Dveře přední levé - Škrábance**  
Umístění:  
Způsob opravy:

Exteriér (vnější prostor)  
Lakovat

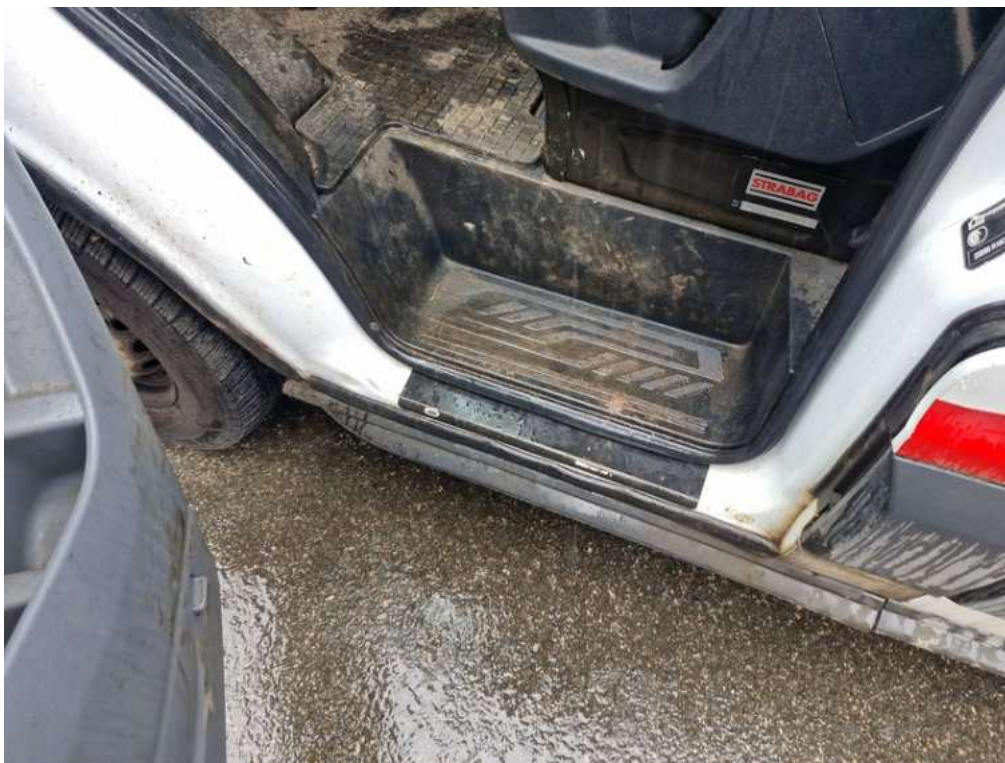
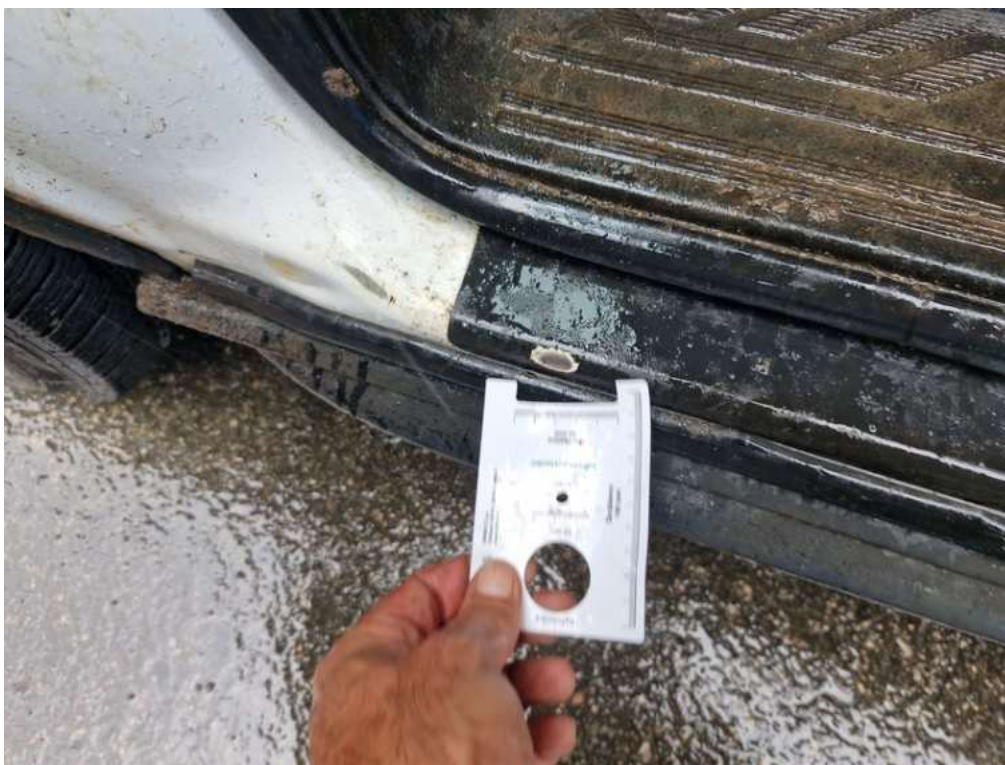
| P.č. | Poškozený díl | Druh poškození | Způsob opravy |
|---|---|---|---|
| 7 | Práh levý | Škrábance | Lakovat |

**7 Práh levý - Škrábance**  
Umístění:  
Způsob opravy:

Exteriér (vnější prostor)  
Lakovat

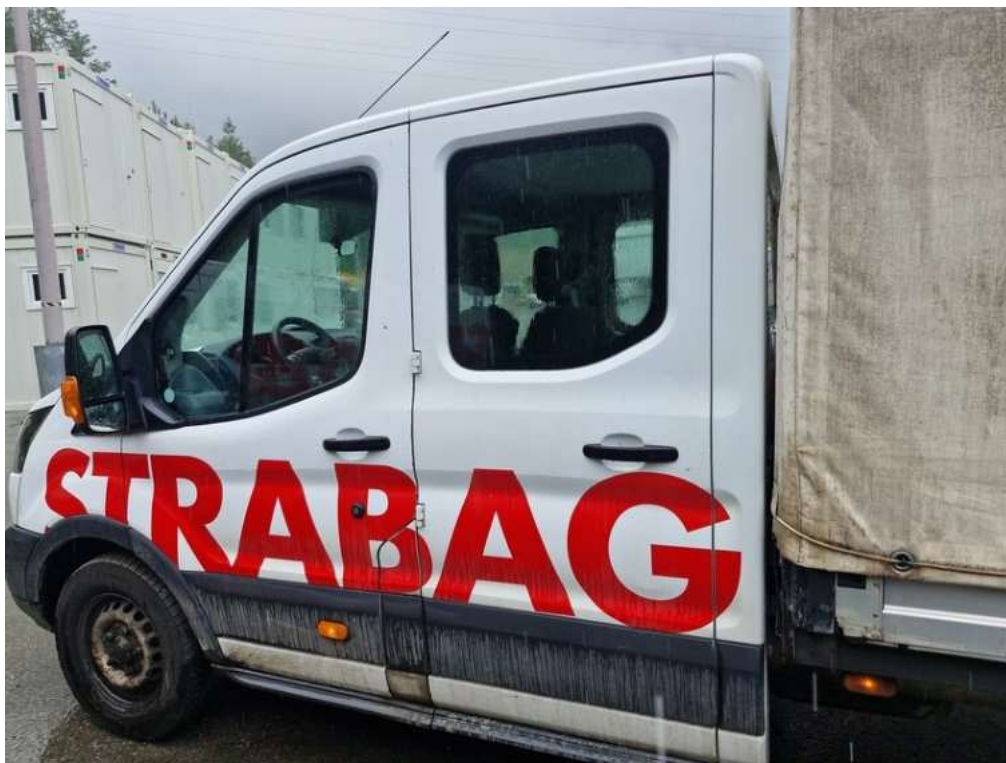
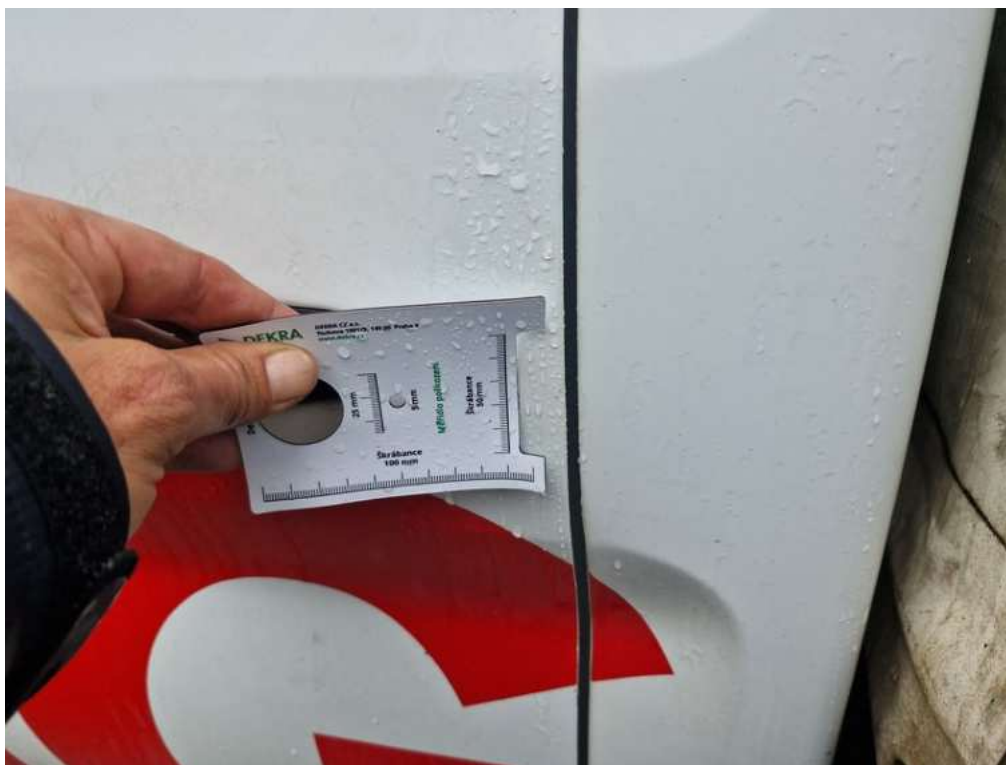
| P.č. | Poškozený díl | Druh poškození | Způsob opravy |
|---|---|---|---|
| 8 | Dveře zadní levé | Škrábance | Lakovat |

**8 Dveře zadní levé - Škrábance**  
Umístění:  
Způsob opravy:

Exteriér (vnější prostor)  
Lakovat

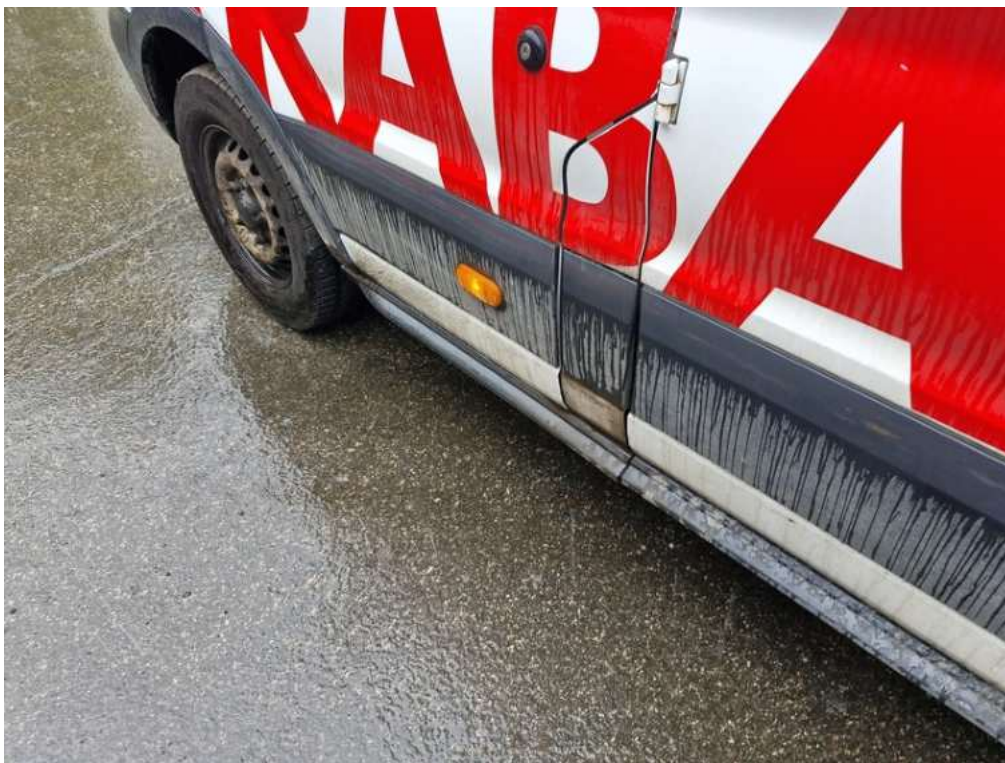
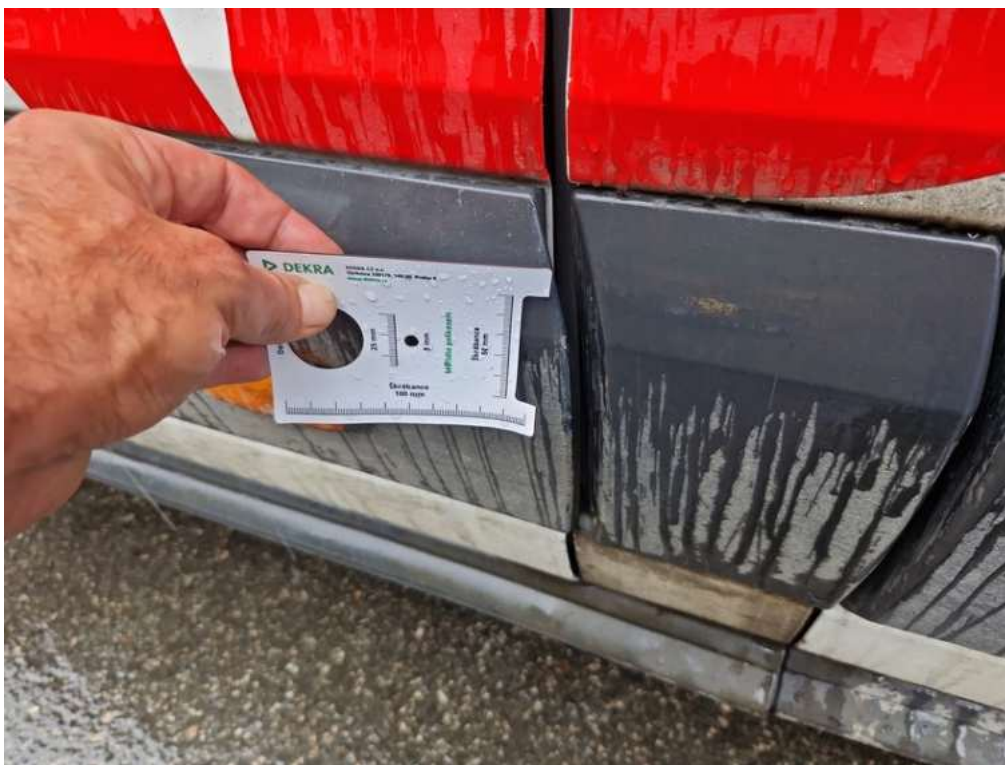
| P.č. | Poškozený díl | Druh poškození | Způsob opravy |
|---|---|---|---|
| 9 | Ozdobná lišta LP dveří | Škrábance | Vyměnit |

### Ozdobná lišta LP dveří - Škrábance

Exteriér (vnější prostor)  
Vyměnit
