**DEKRA CZ a.s.**

**ÚDAJE O VOZIDLE**

| RZ: | <b>6AV7152</b> | VIN: | WF0EXXTTGEJY09627 |
| Model vozidla: | Ford Transit Valník | Provedení: | FT 350 2.0 TDCi DPF EU6, 350 L3 RWD |

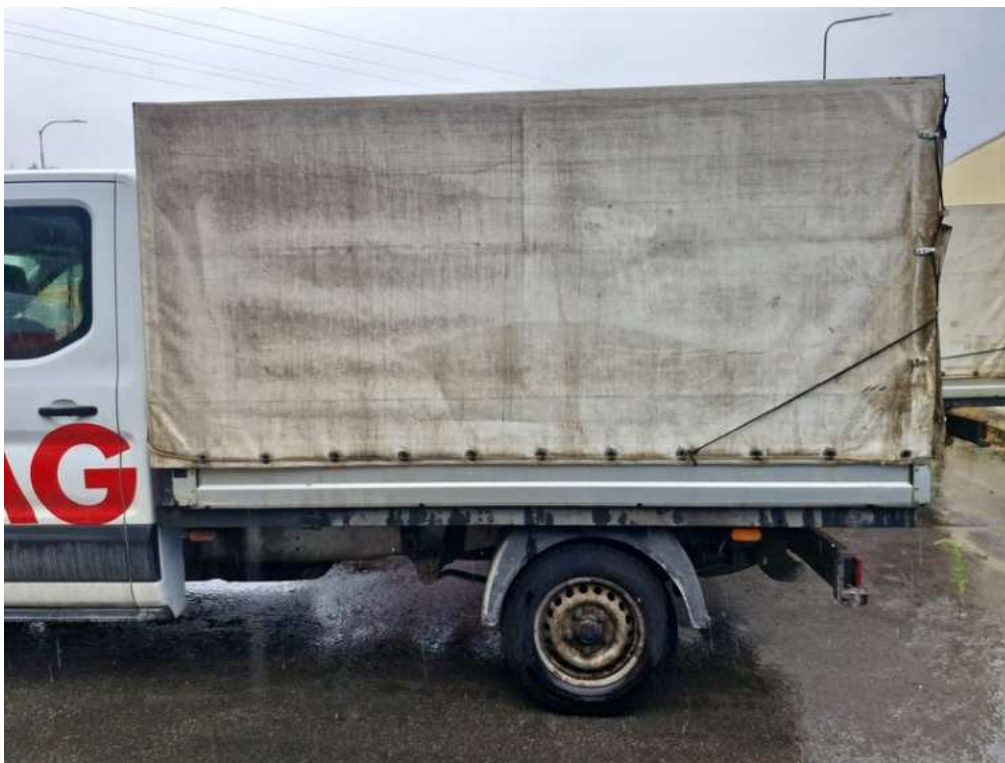
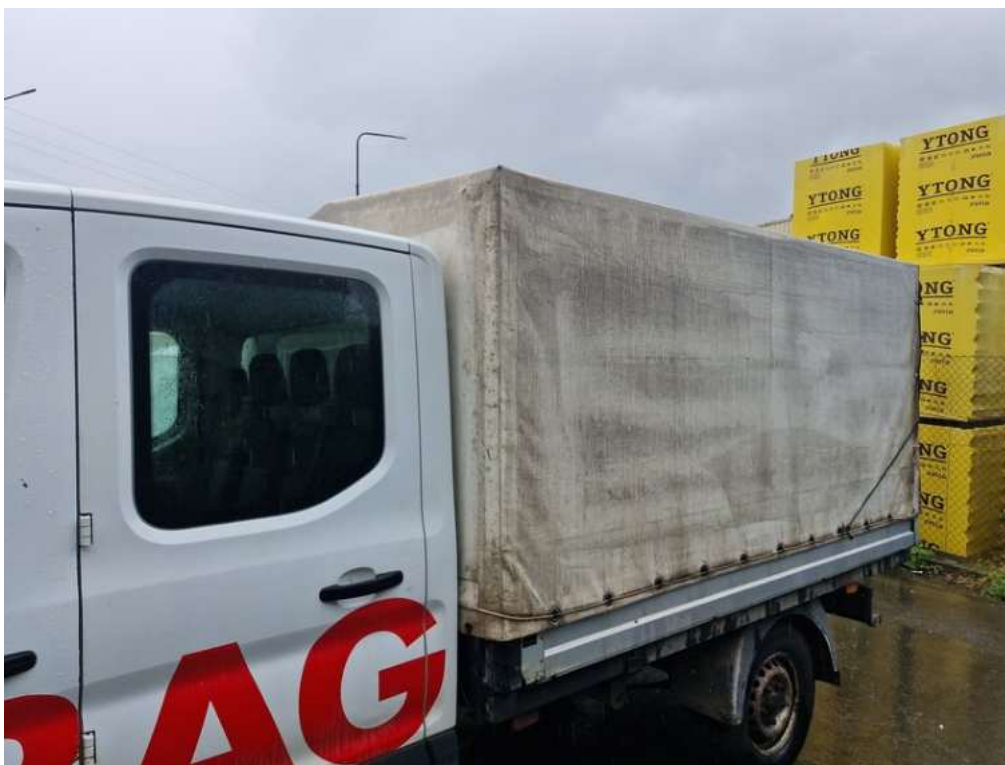
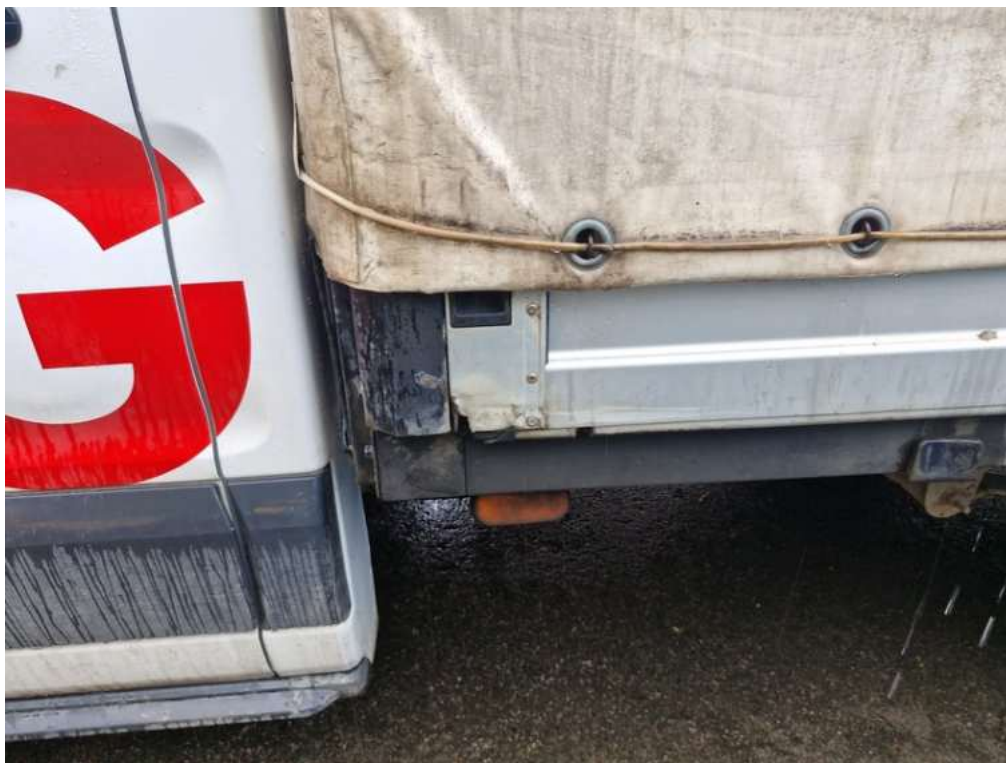
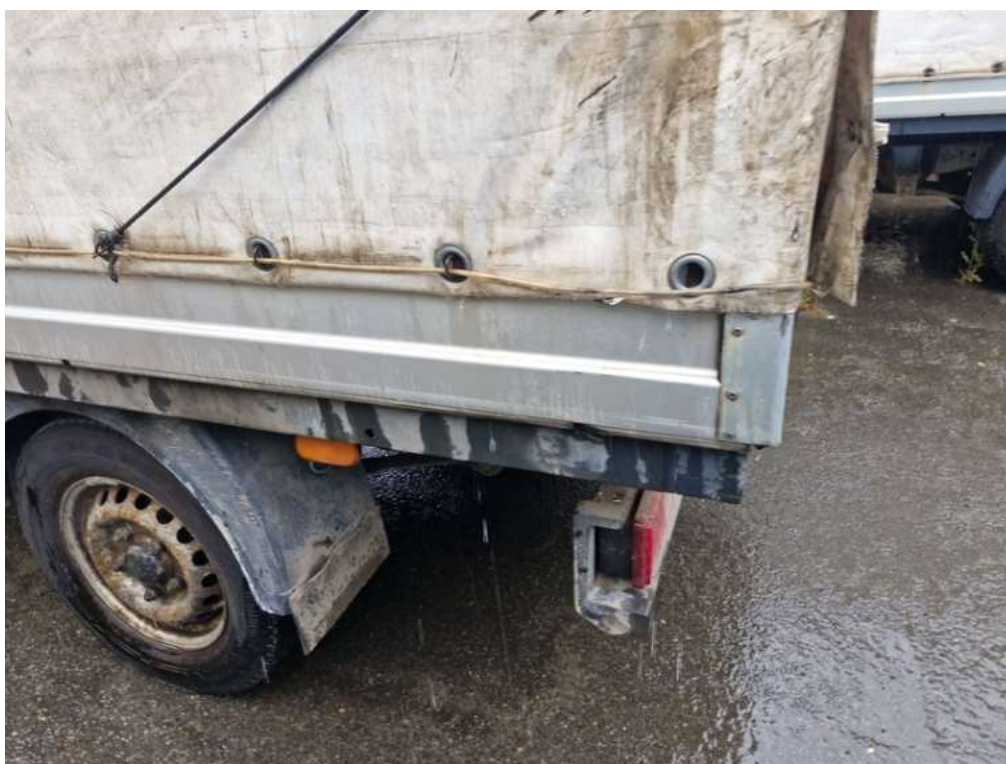
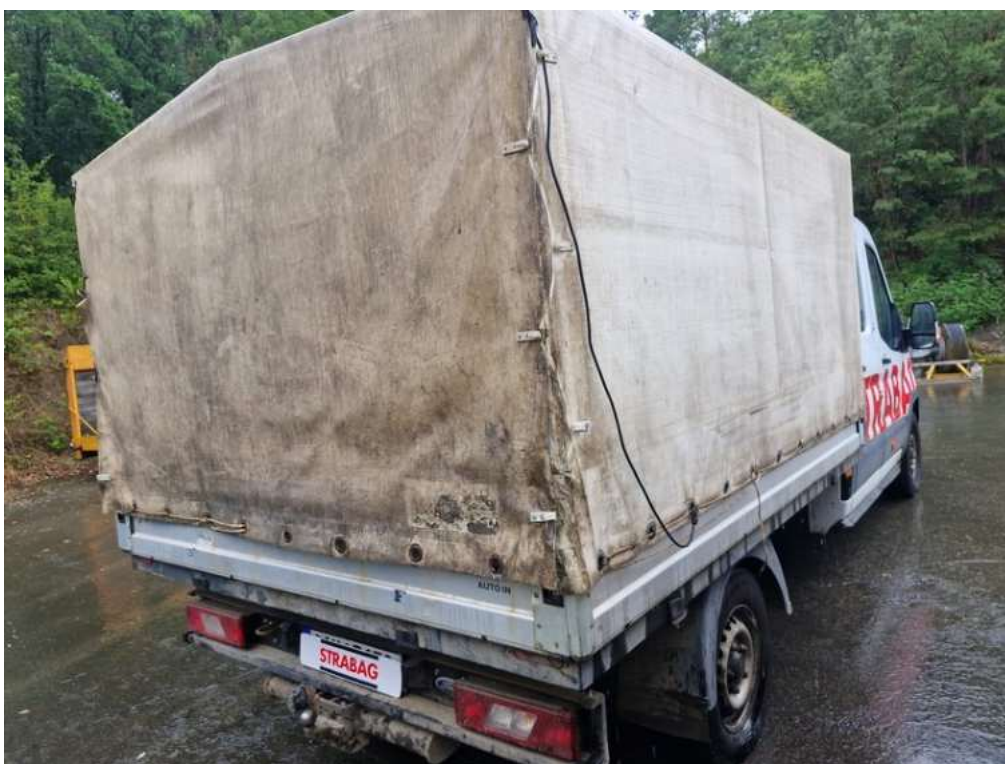
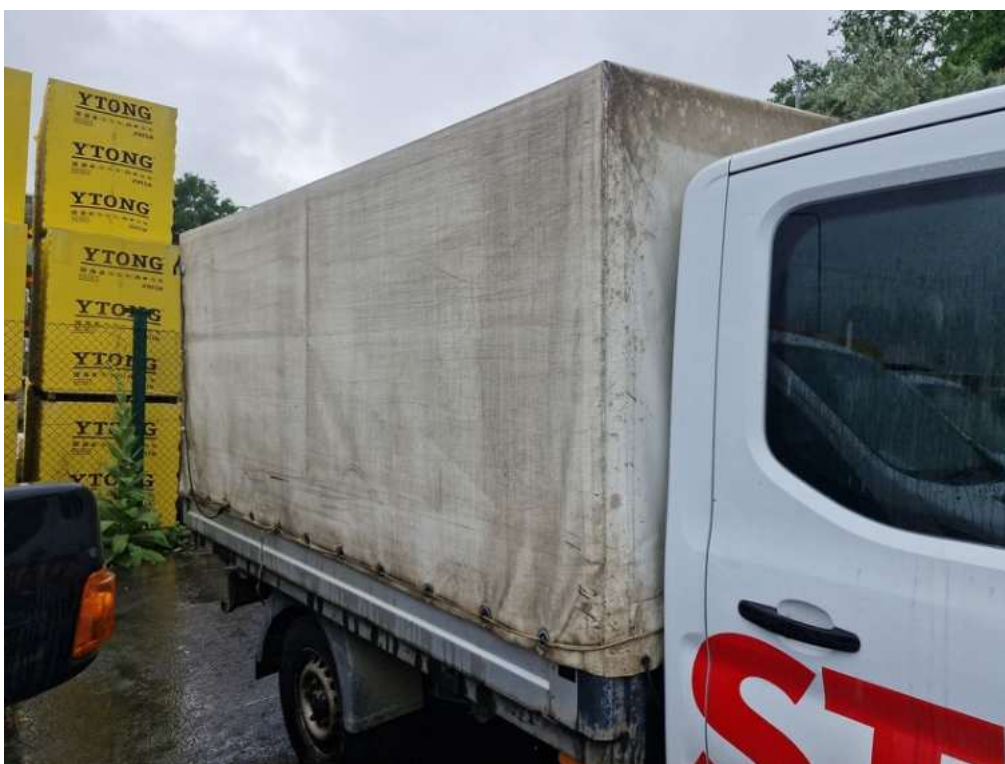
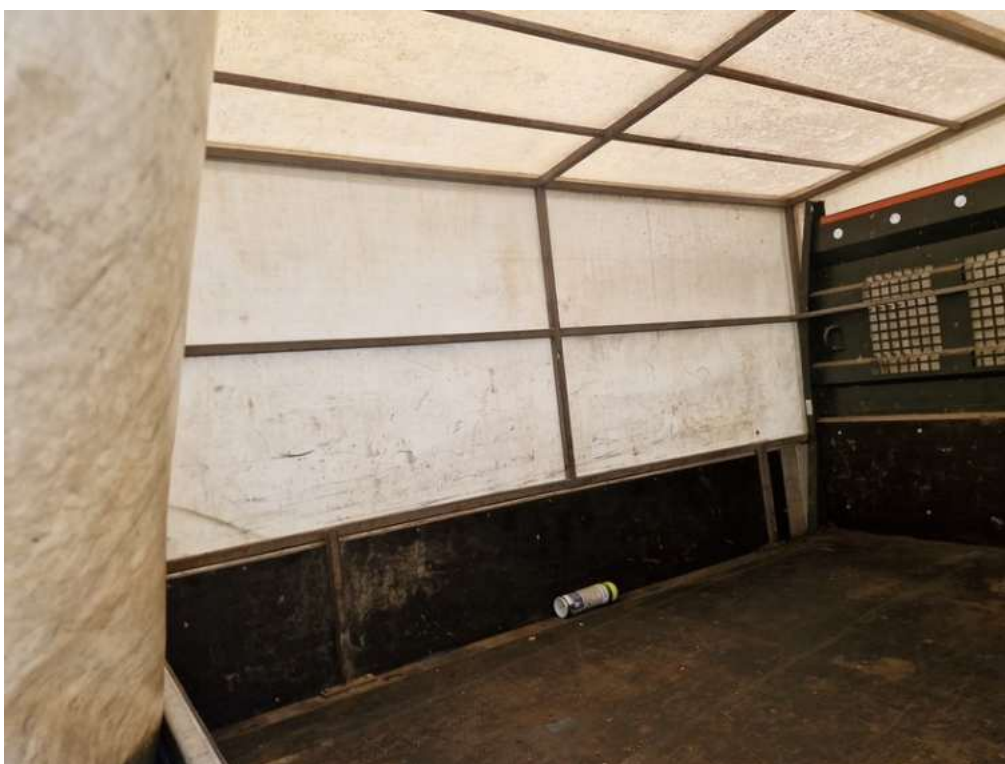
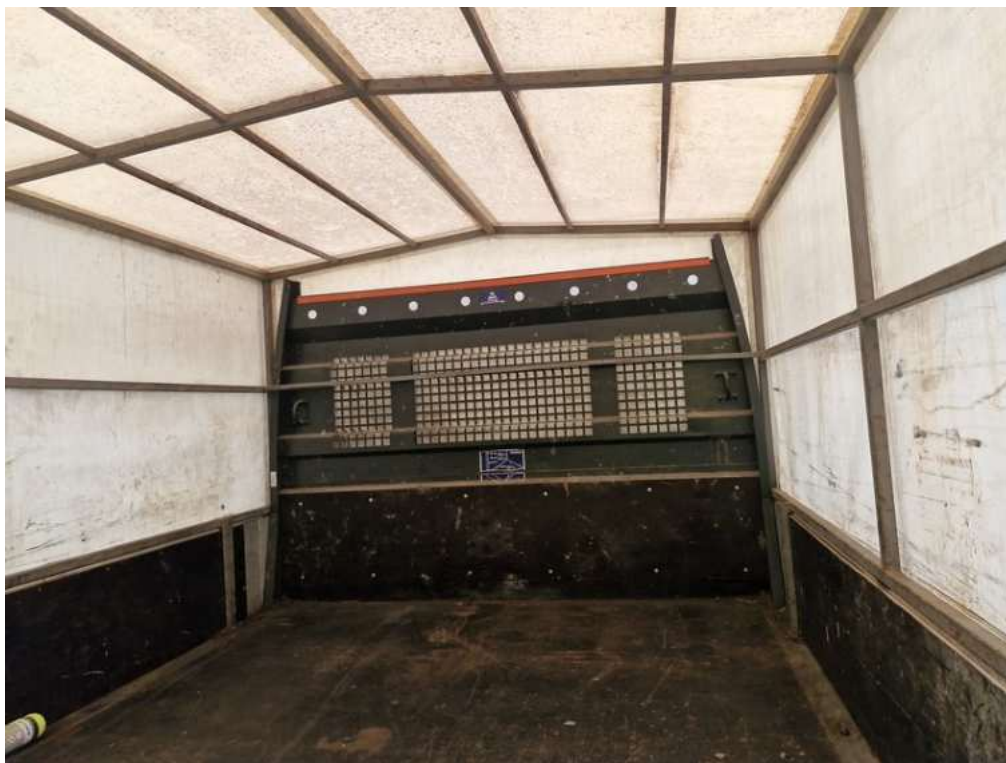
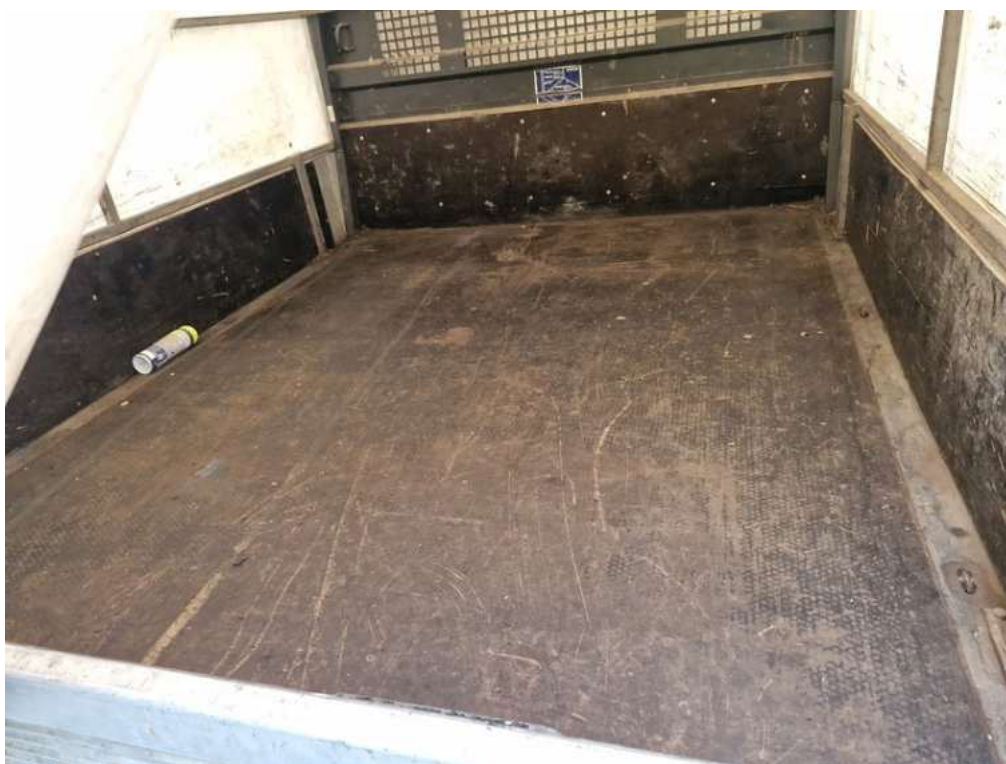
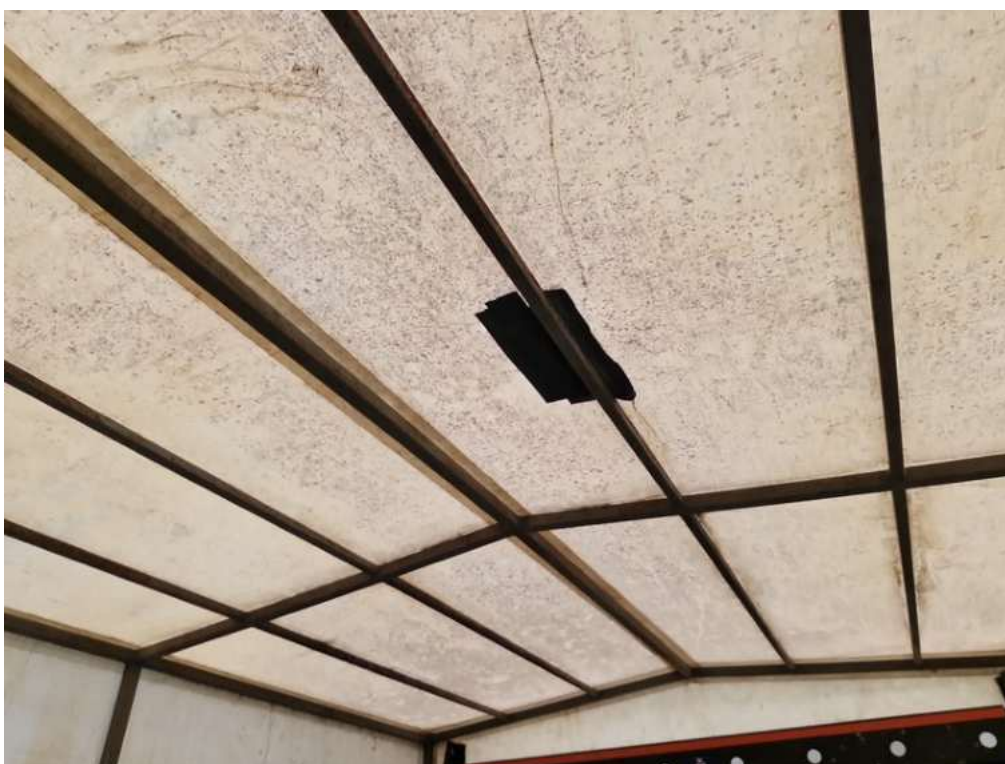
| P.č. | Poškozený díl | Druh poškození | Způsob opravy |
|---|---|---|---|
| 10 | Nástavba valník | Opotřebení | Vyměnit |

10 **Nástavba valník - Opotřebení**  
Umístění:  
Způsob opravy:

Exteriér (vnější prostor)  
Vyměnit

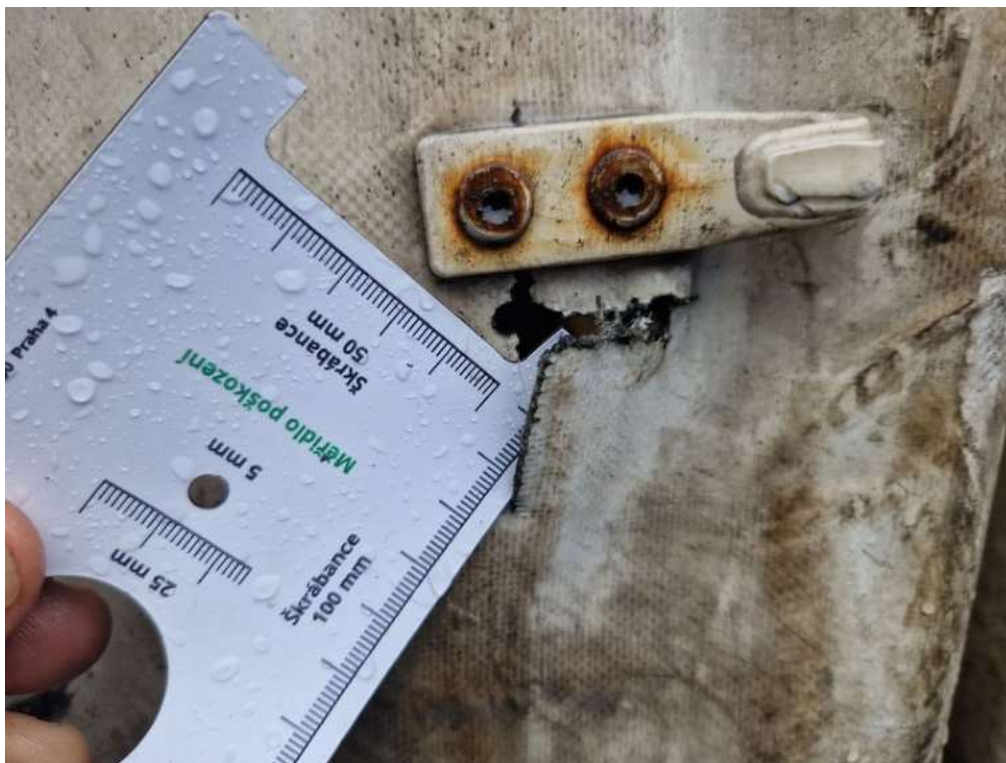
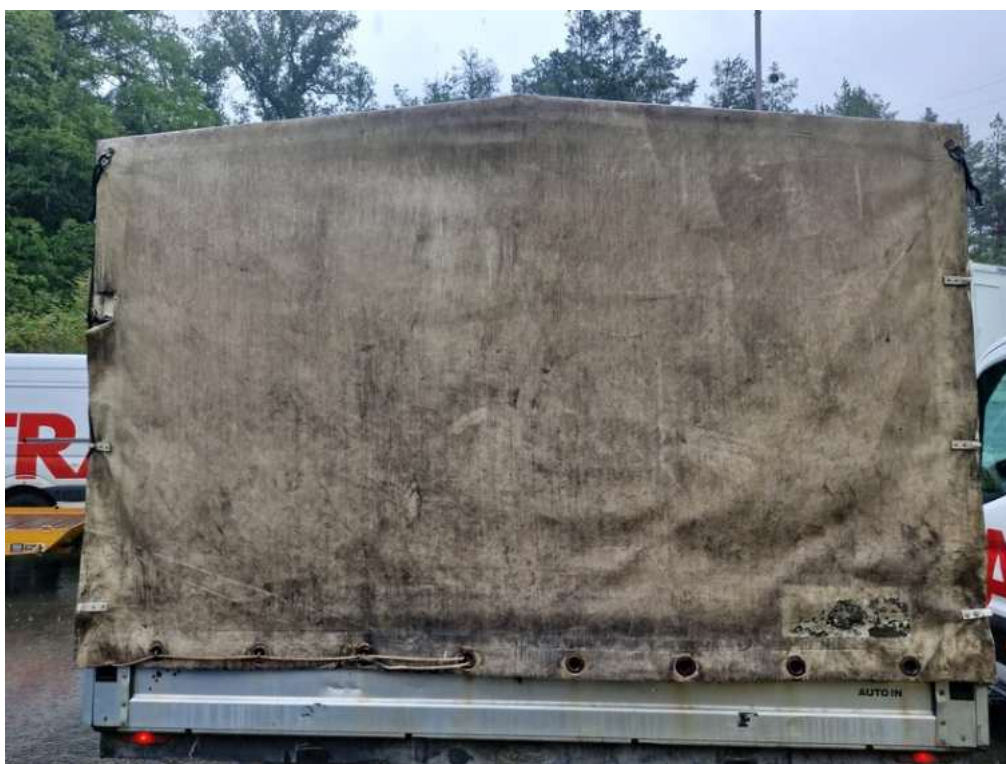
| P.č. | Poškozený díl | Druh poškození | Způsob opravy |
|---|---|---|---|
| 11 | Krycí plachta | Prasklina | Vyměnit |

**11 Krycí plachta - Prasklina**  
Umístění:  
Způsob opravy:

Exteriér (vnější prostor)  
Vyměnit

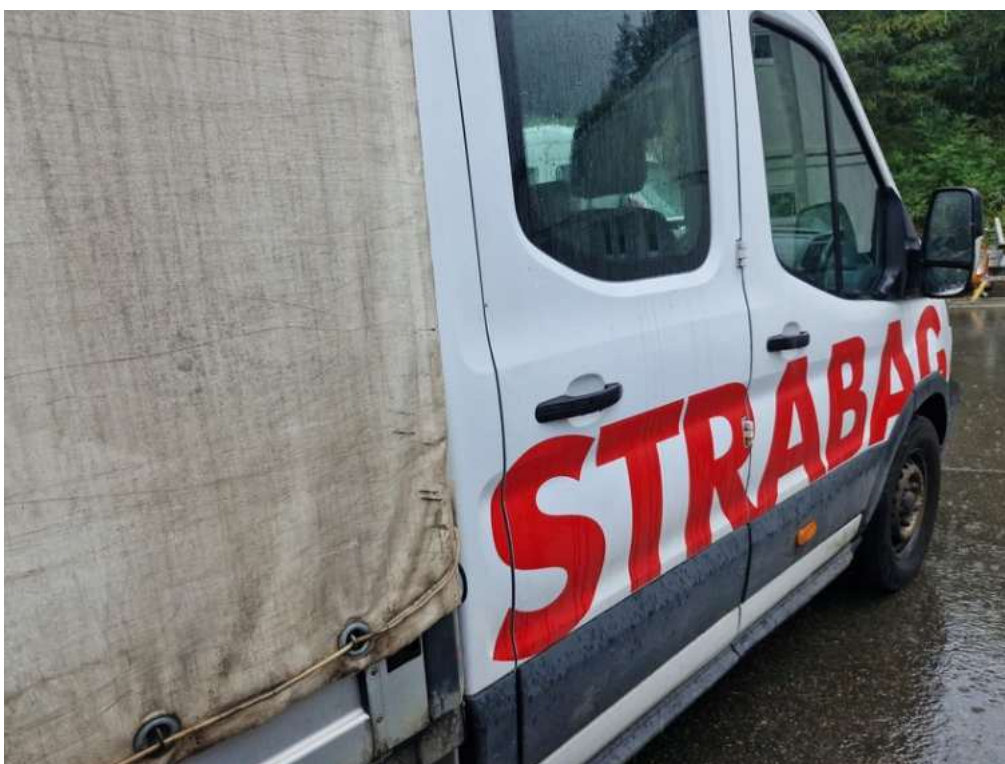
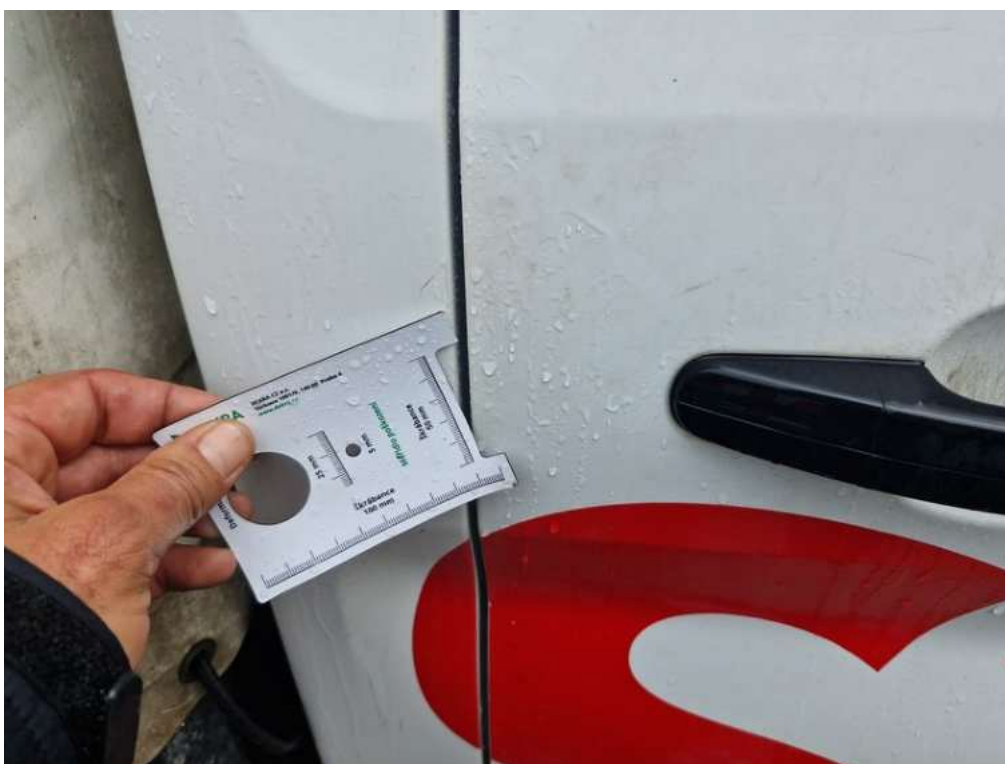
| P.č. | Poškozený díl | Druh poškození | Způsob opravy |
|---|---|---|---|
| 12 | Dveře zadní pravé | Škrábance | Lakovat |

**12 Dveře zadní pravé - Škrábance**  
Umístění:  
Způsob opravy:

Exteriér (vnější prostor)  
Lakovat

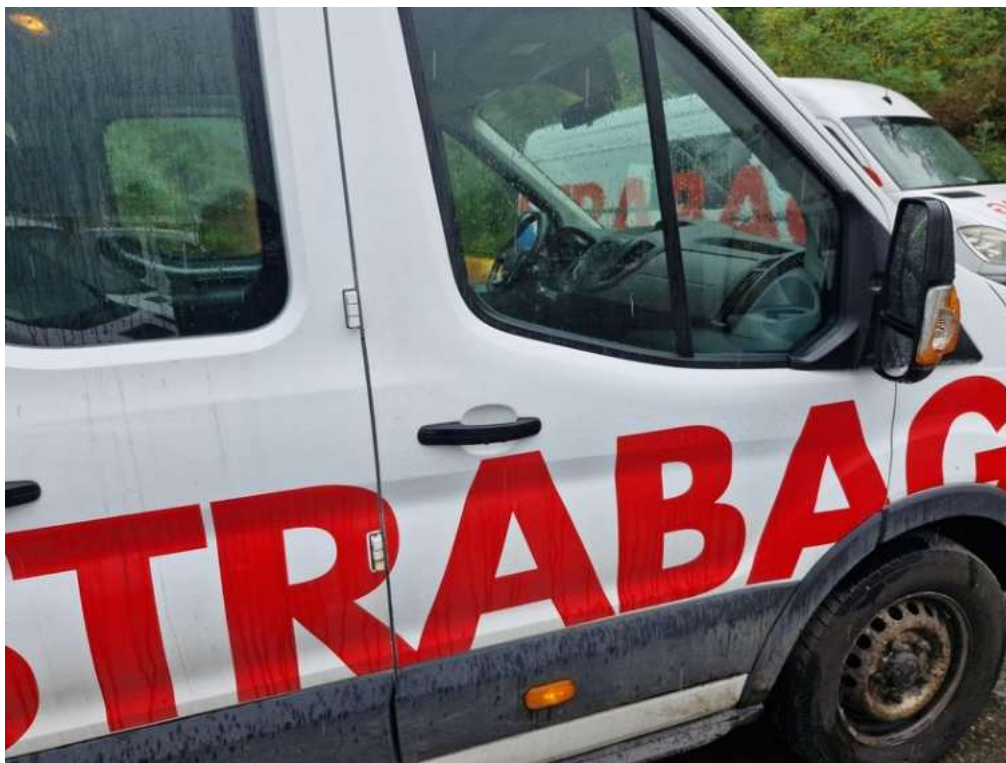
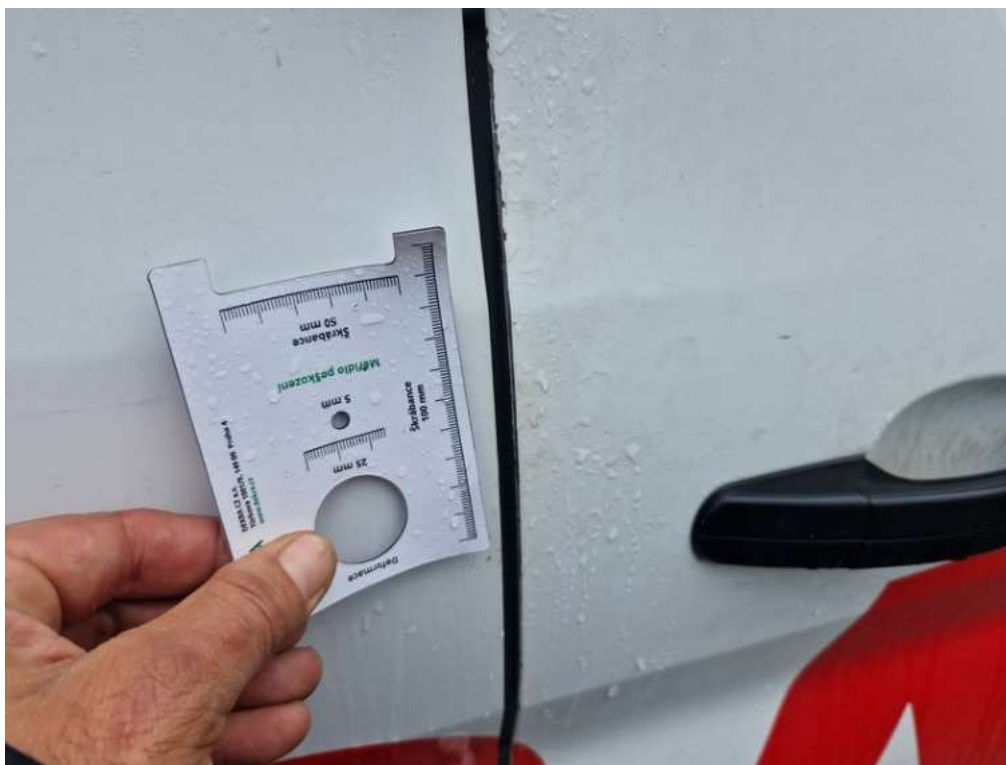
| P.č. | Poškozený díl | Druh poškození | Způsob opravy |
|---|---|---|---|
| 13 | Dveře přední pravé | Škrábance | Lakovat |

**13 Dveře přední pravé - Škrábance**

Exteriér (vnější prostor)  
Lakovat

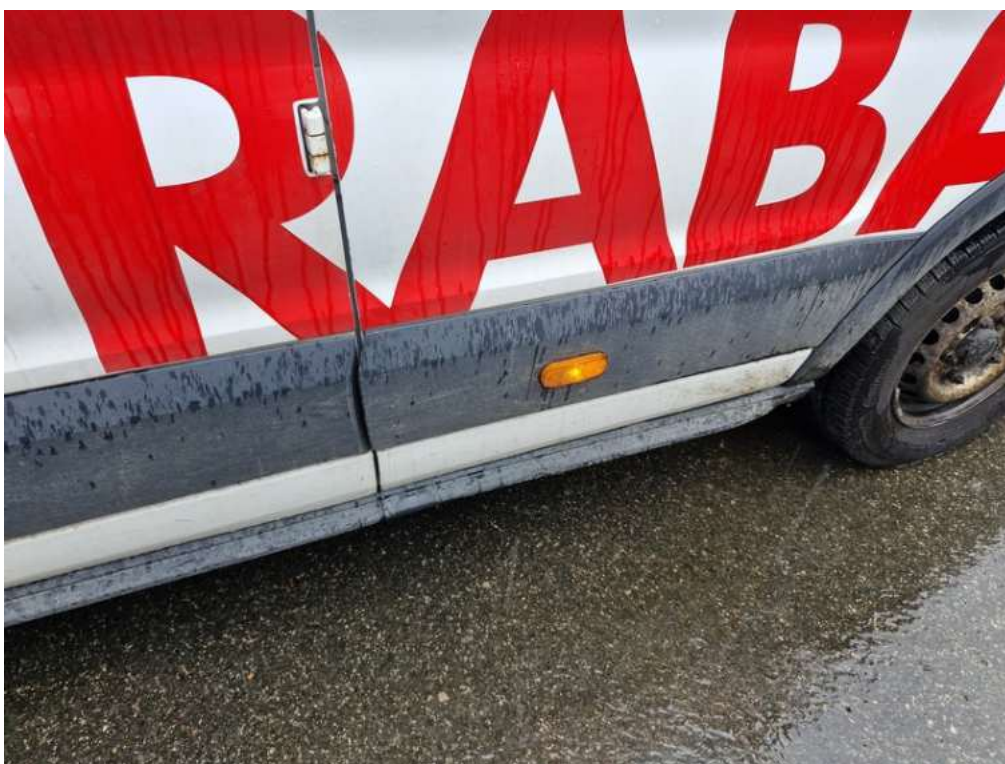
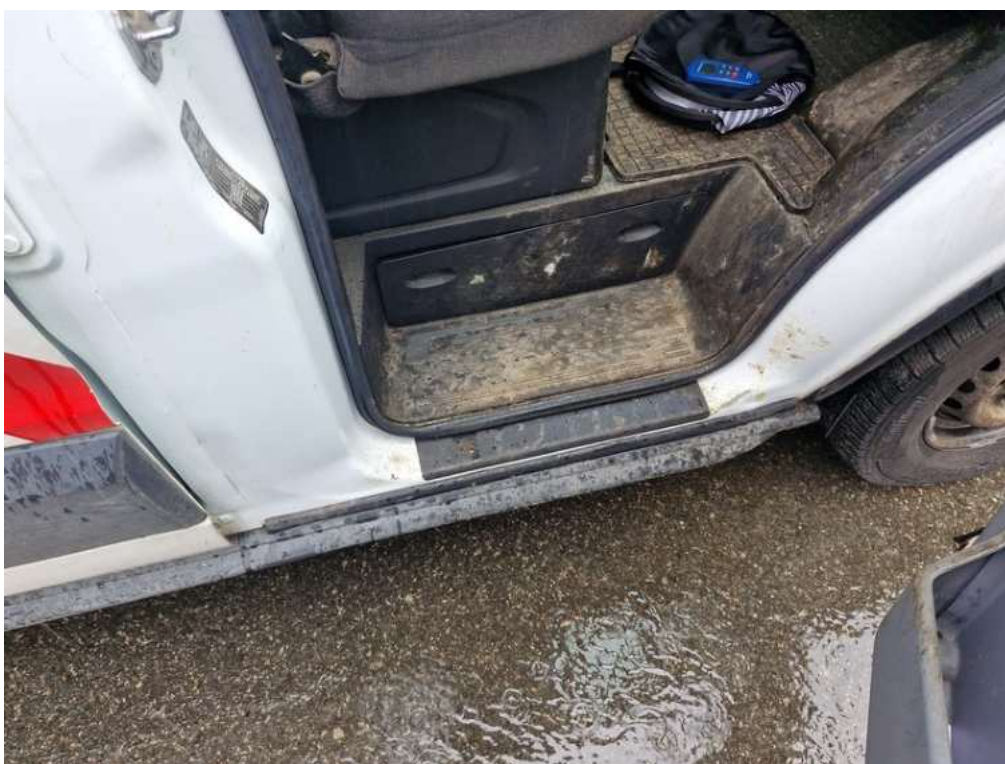
| P.č. | Poškozený díl | Druh poškození | Způsob opravy |
|---|---|---|---|
| 14 | Ozdobná lišta PP dveří | Škrábance | Vyměnit |

**14** Ozdobná lišta PP dveří - Škrábance  
Umístění: Exteriér (vnější prostor)  
Způsob opravy: Vyměnit

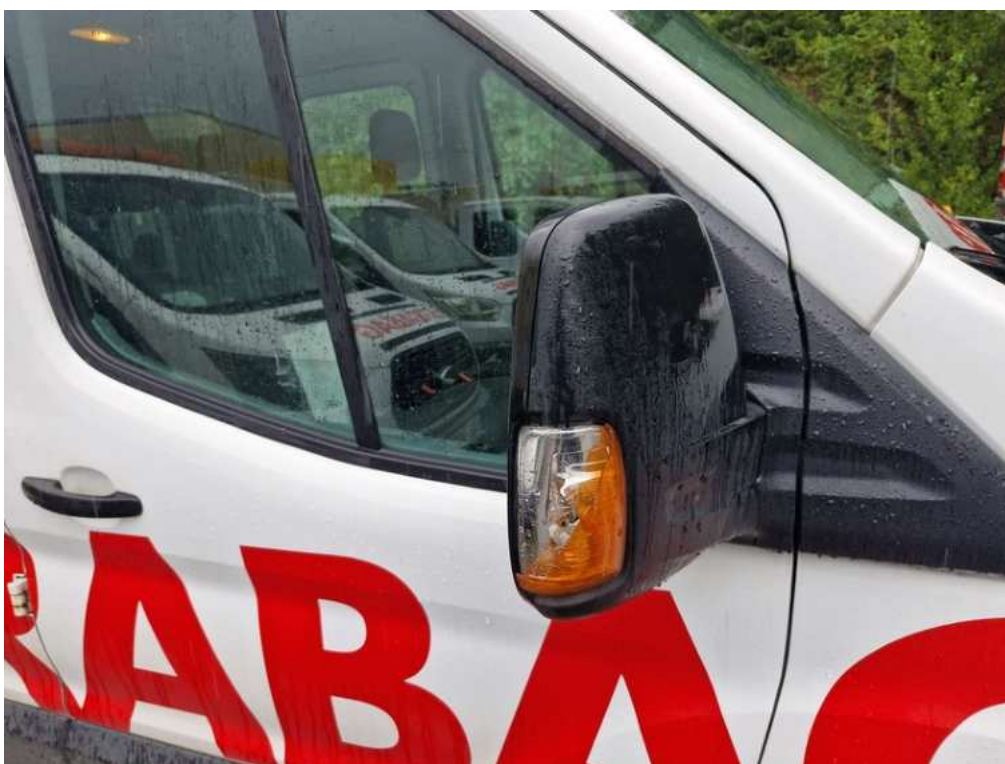
| P.č. | Poškozený díl | Druh poškození | Způsob opravy |
|---|---|---|---|
| 16 | Zpětné zrcátko pravé | Škrábance | Vyměnit |

**16 Zpětné zrcátko pravé - Škrábance**  
Umístění: Exteriér (vnější prostor)  
Způsob opravy: Vyměnit

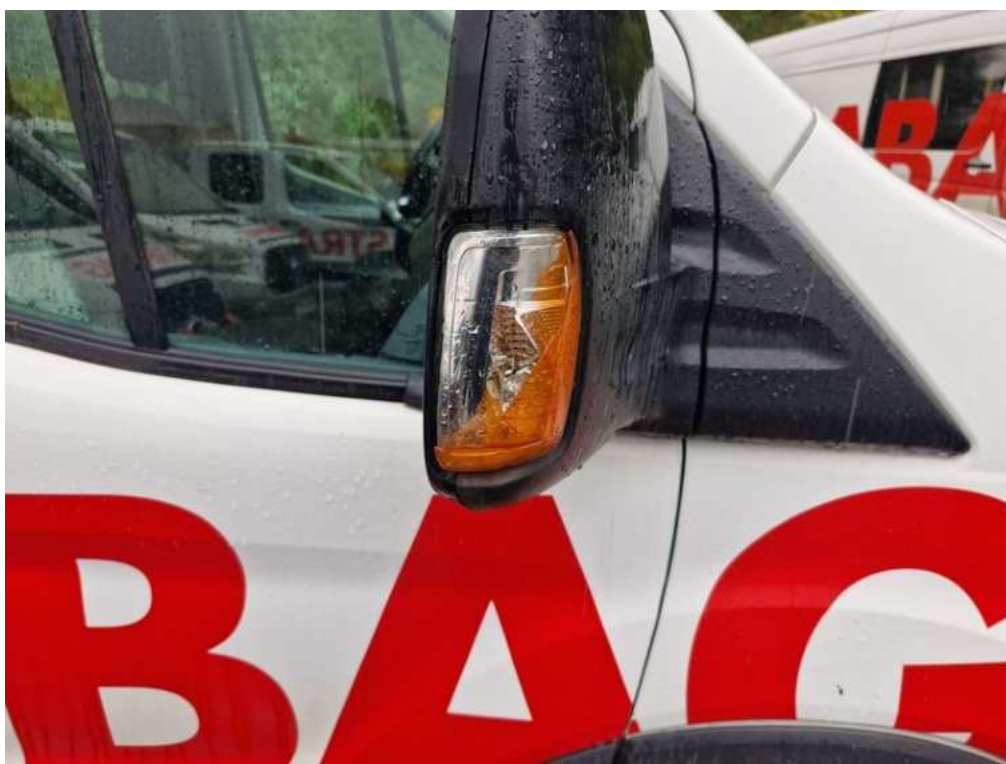
| P.č. | Poškozený díl | Druh poškození | Způsob opravy |
|---|---|---|---|
| 17 | Blikač boční P zpětného zrcátka | Prasklina | Vyměnit |

**17 Blikač boční P zpětného zrcátka - Prasklina**  
Umístění: Exteriér (vnější prostor)  
Způsob opravy: Vyměnit

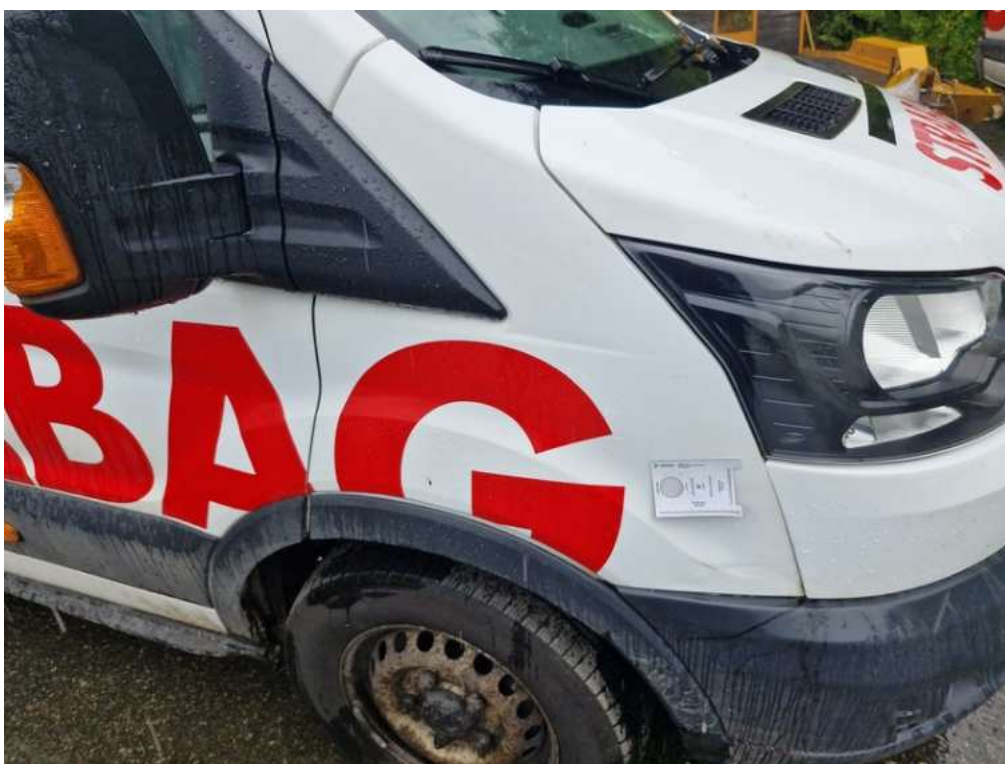
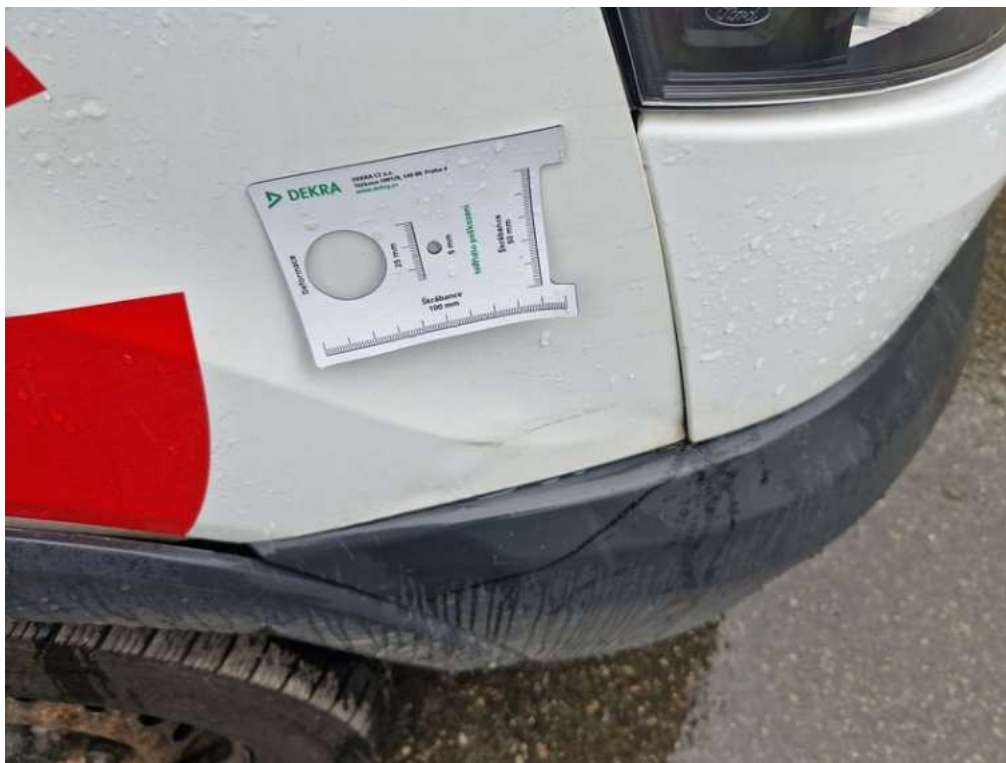
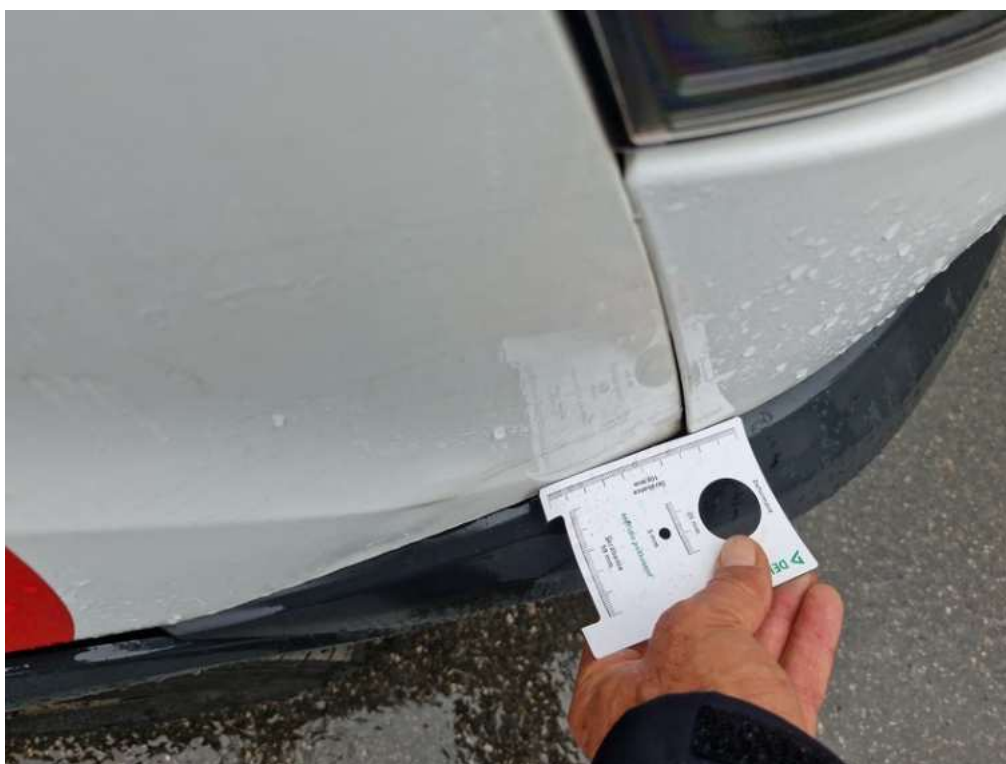
| P.č. | Poškozený díl | Druh poškození | Způsob opravy |
|---|---|---|---|
| 18 | Blatník přední pravý | Deformace | Opravit |

**18** **Blatník přední pravý - Deformace**  
Umístění:  
Způsob opravy:

Exteriér (vnější prostor)  
Opravit

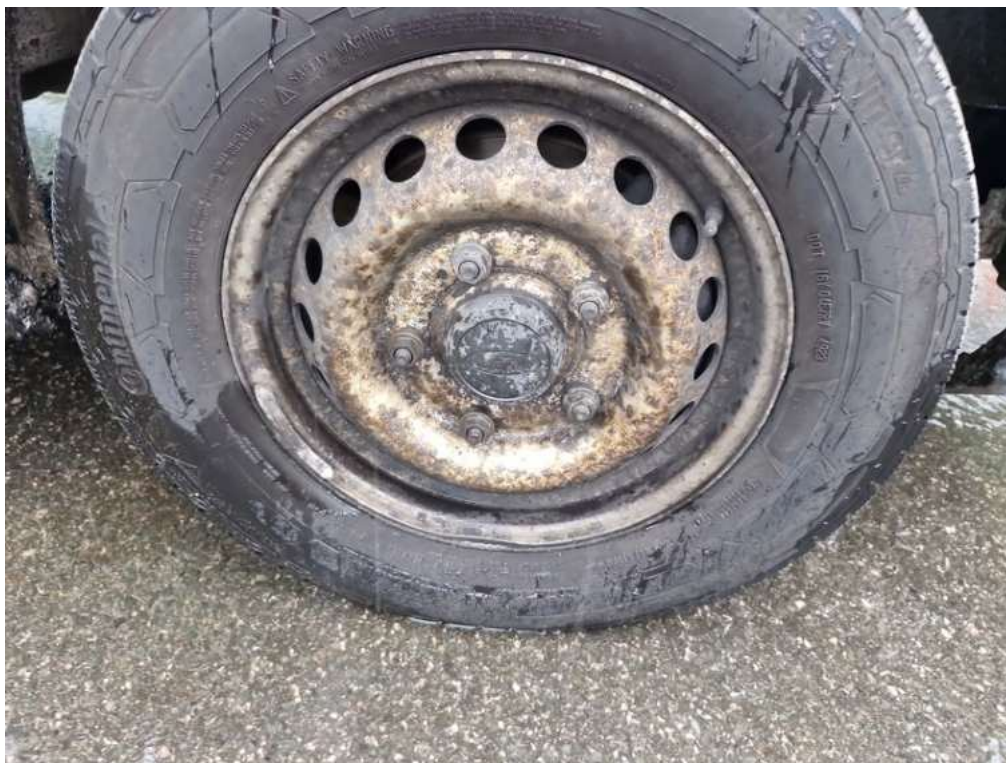
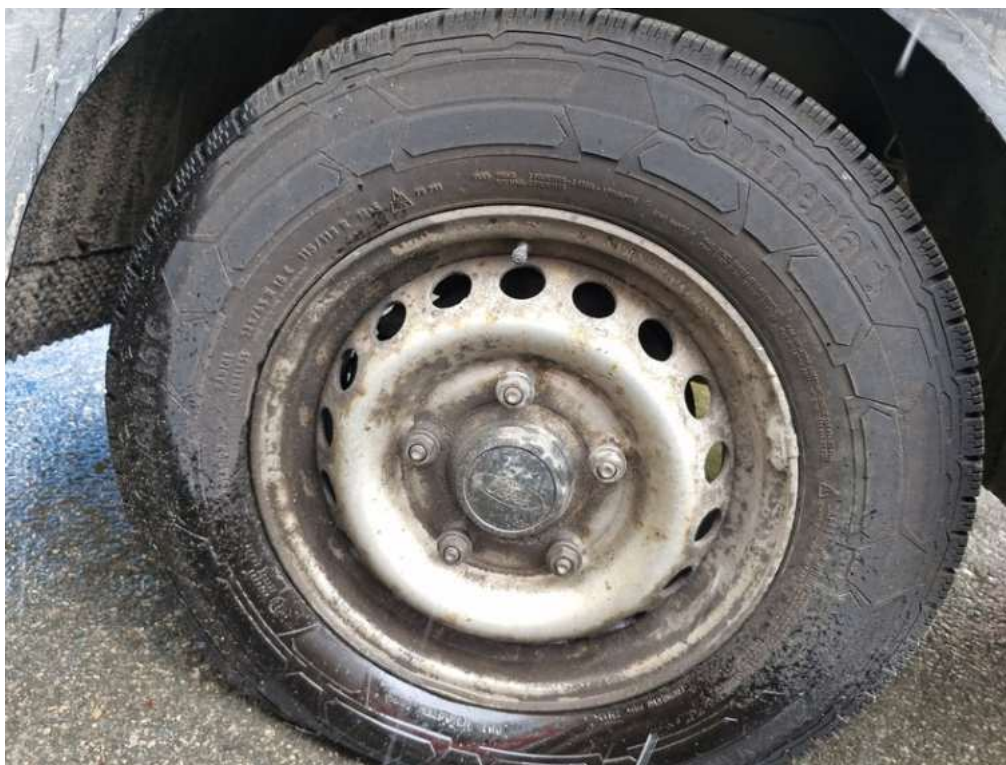
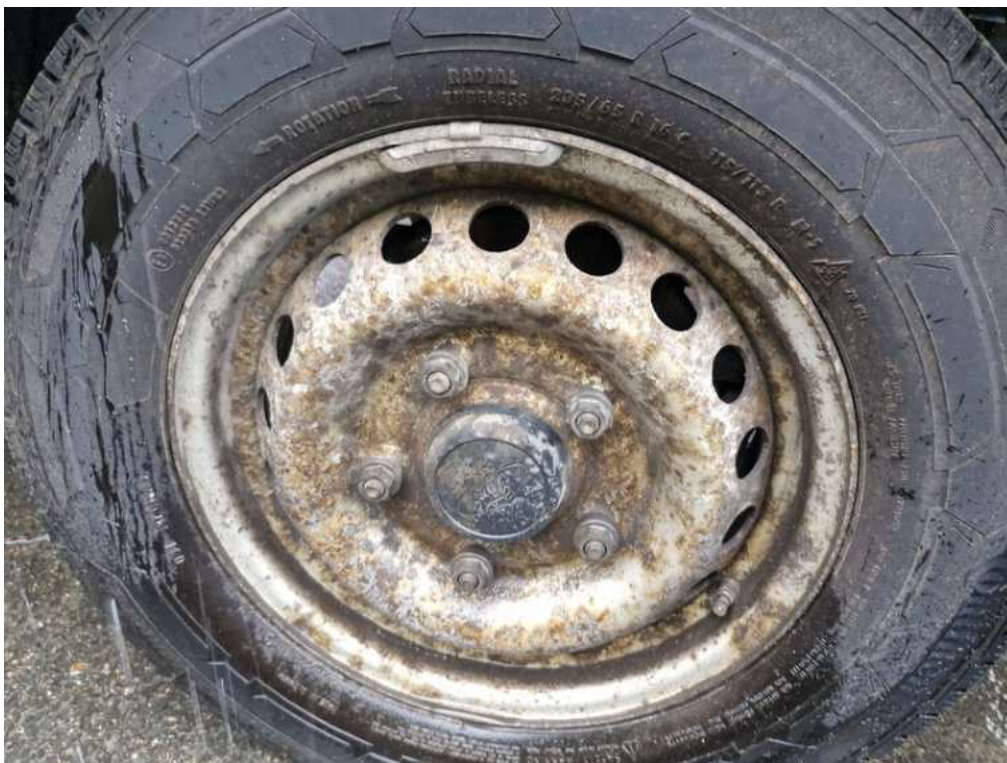
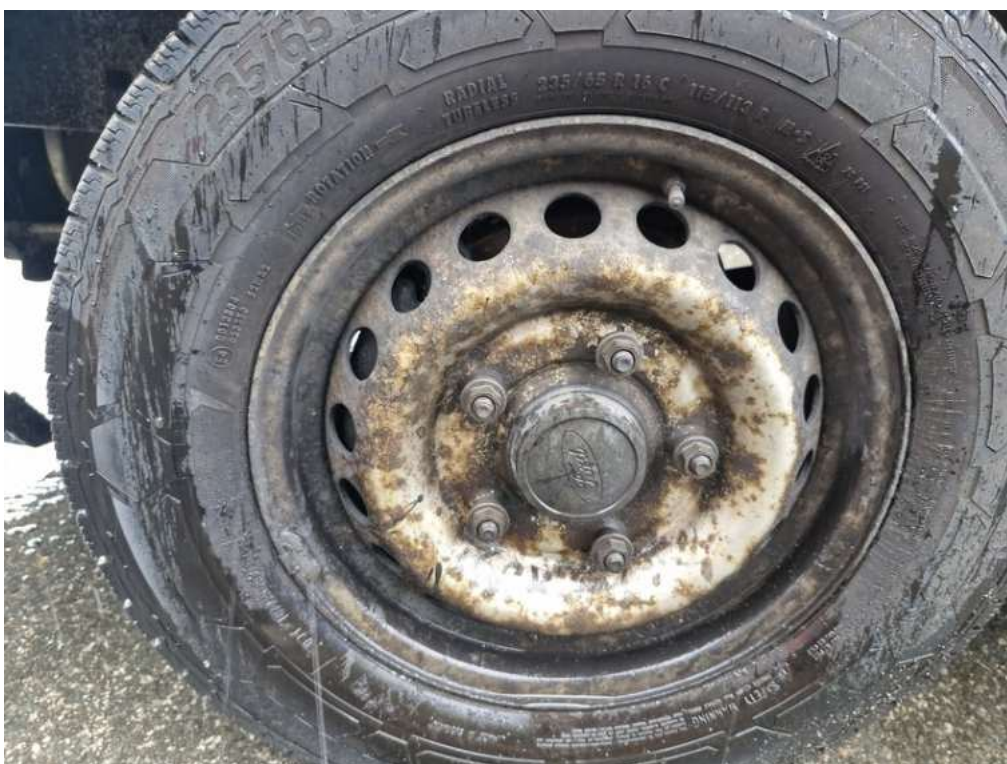
| P.č. | Poškozený díl | Druh poškození | Způsob opravy |
|---|---|---|---|
| 19 | Disk kola ocel 4ks | Koroze | Opravit |

**19** Disk kola ocel 4ks - Koroze  
Umístění:  
Způsob opravy:

Exteriér (vnější prostor)  
Opravit

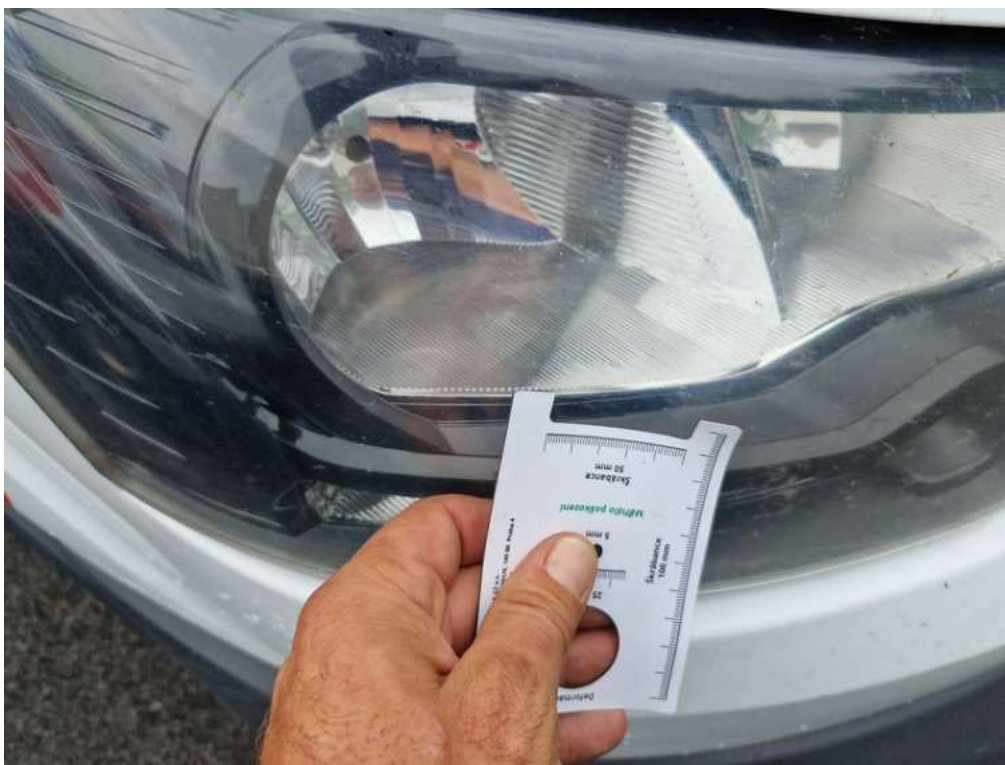
| P.č. | Poškozený díl | Druh poškození | Způsob opravy |
|---|---|---|---|
| 20 | Světlomet pravý | Opotřebení | Vyměnit |

**20 Světlo met pravý - Opatření**  
Umístění:  
Způsob opravy:

Exteriér (vnější prostor)  
Vyměnit

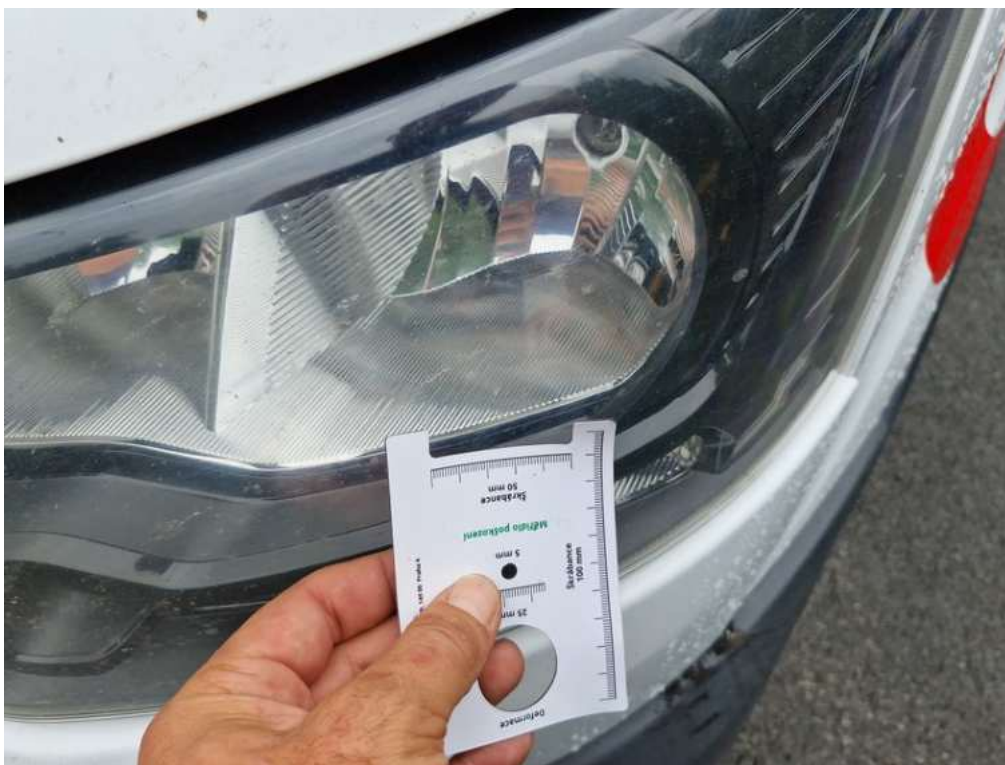
| P.č. | Poškozený díl | Druh poškození | Způsob opravy |
|---|---|---|---|
| 21 | Světlomet levý | Opotřebení | Vyměnit |

**21 Světlo met levý - Opatření**  
Umístění:  
Způsob opravy:

Exteriér (vnější prostor)  
Vyměnit
