**DEKRA CZ a.s.**

**ÚDAJE O VOZIDLE**

| RZ: | <b>6AV7152</b> | VIN: | WF0EXXTTGEJY09627 |
| Model vozidla: | Ford Transit Valník | Provedení: | FT 350 2.0 TDCi DPF EU6, 350 L3 RWD |

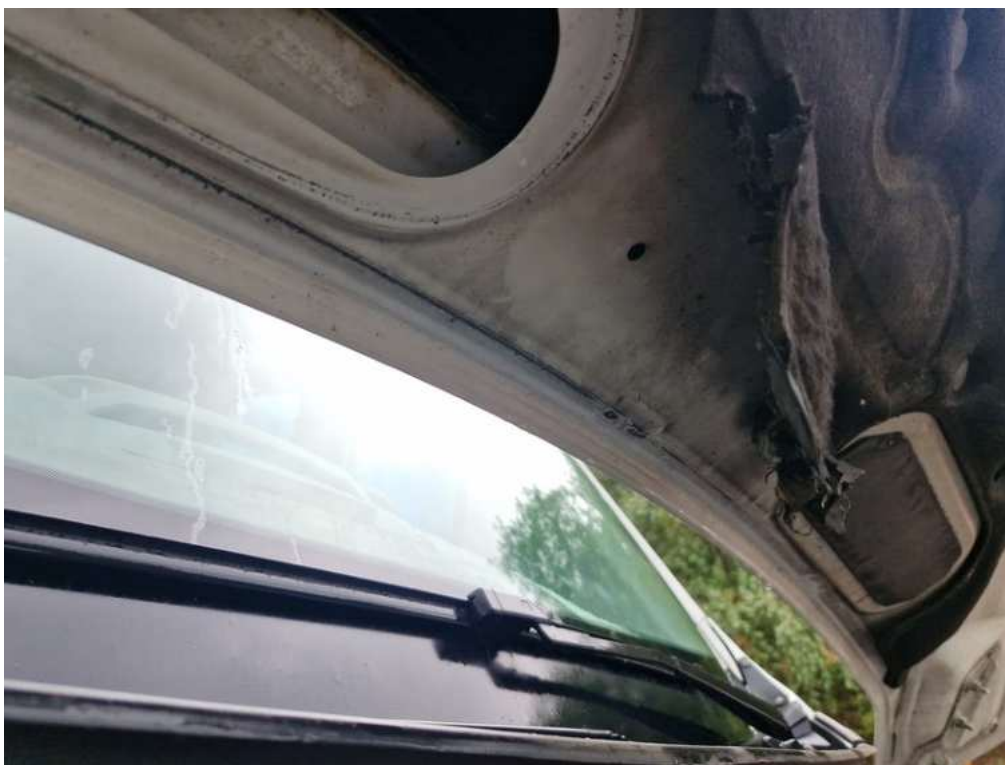
| P.č. | Poškozený díl | Druh poškození | Způsob opravy |
|---|---|---|---|
| 22 | Hluková izolace víka motoru | Prasklina | Vyměnit |

**22** **Hluková izolace víka motoru - Prasklina**  
Umístění: Interiér (vnitřní prostor)  
Způsob opravy: Vyměnit

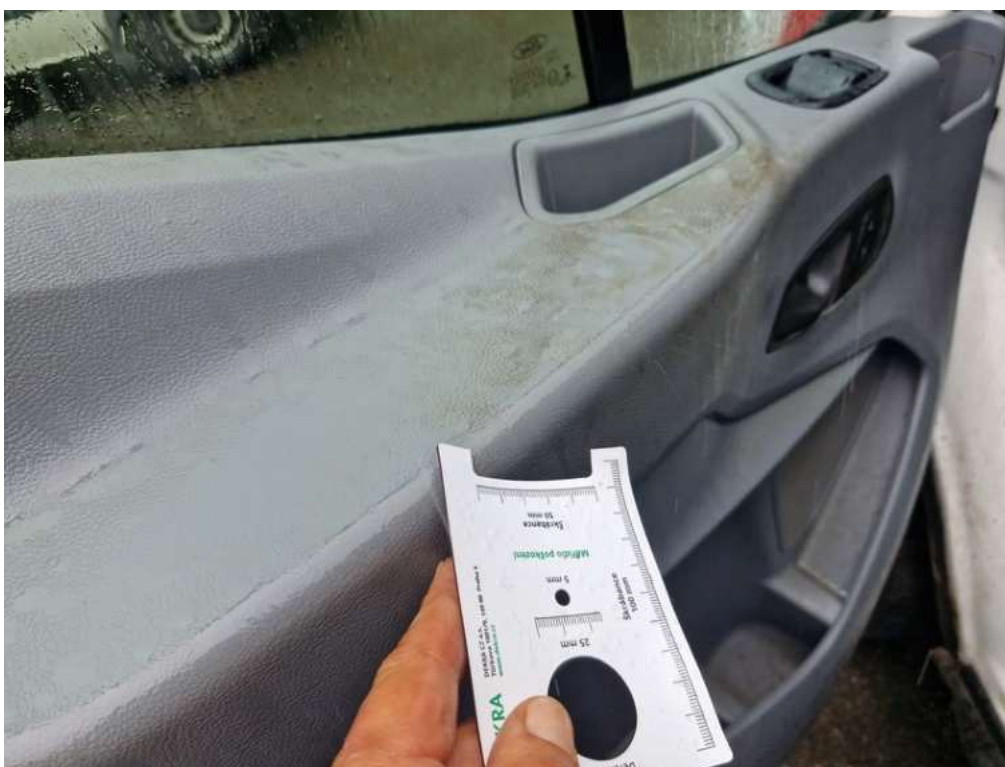
| P.č. | Poškozený díl | Druh poškození | Způsob opravy |
|---|---|---|---|
| 23 | Výplň LP dveří | Opotřebení | Vyměnit |

**23** Výplň LP dveří - Opotřebení  
Umístění:  
Způsob opravy:

Interiér (vnitřní prostor)  
Vyměnit

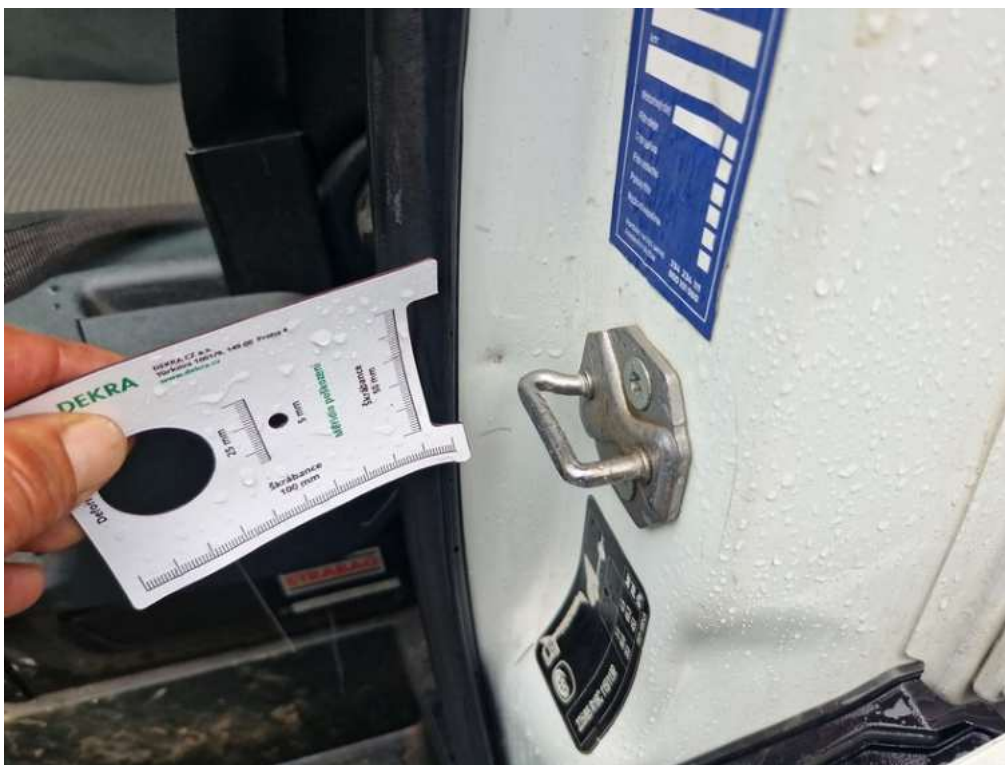
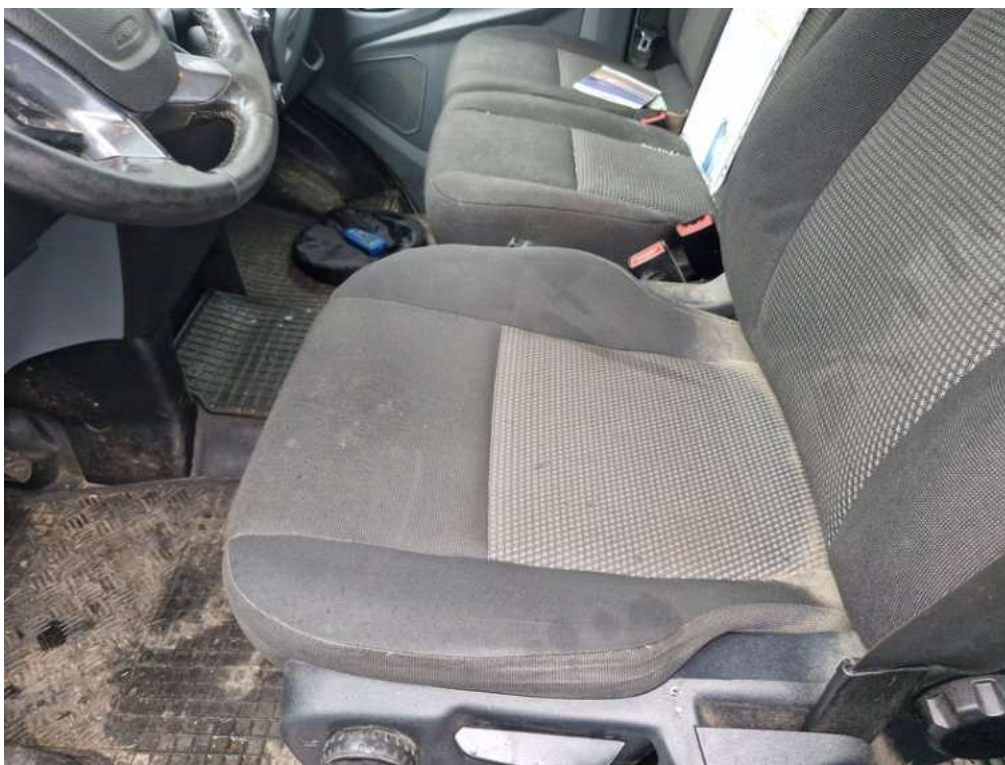
| P.č. | Poškozený díl | Druh poškození | Způsob opravy |
|---|---|---|---|
| 24 | B sloupek levý - spodní část | Jamka | Opravit |

**24 B sloupek levý - spodní část - Jamka**  
Umístění: Interiér (vnitřní prostor)  
Způsob opravy: Opravit

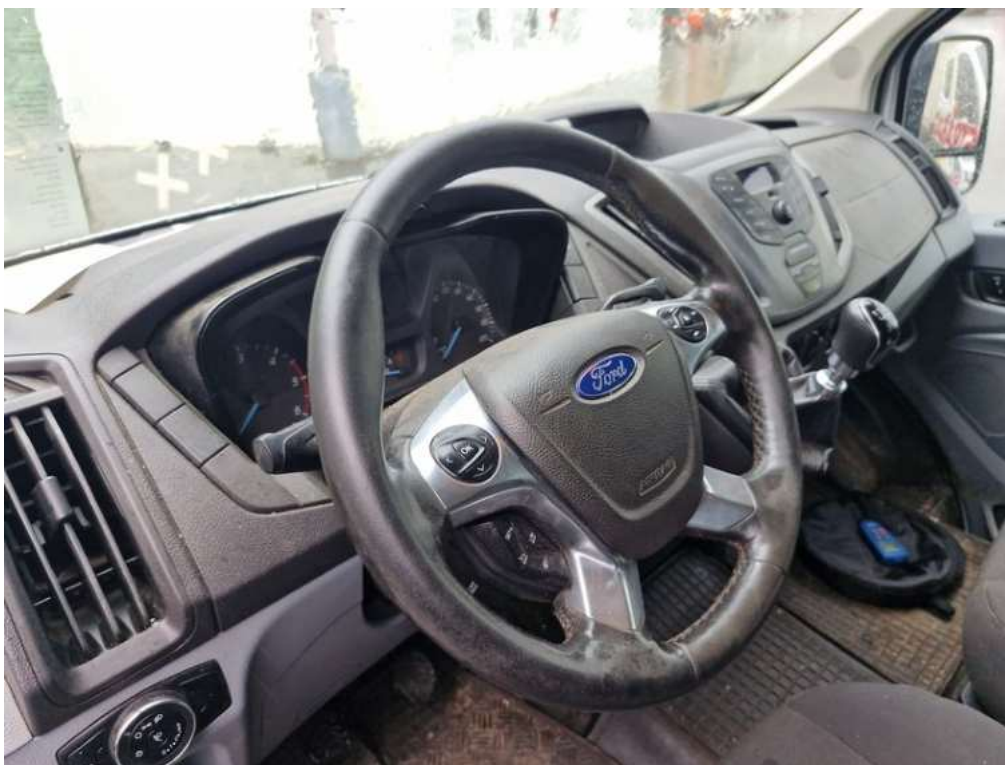
| P.č. | Poškozený díl | Druh poškození | Způsob opravy |
|---|---|---|---|
| 27 | Volant | Opotřebení | Vyměnit |

**27 Volant - Opotřebení**  
Umístění: Interiér (vnitřní prostor)  
Způsob opravy: Vyměnit

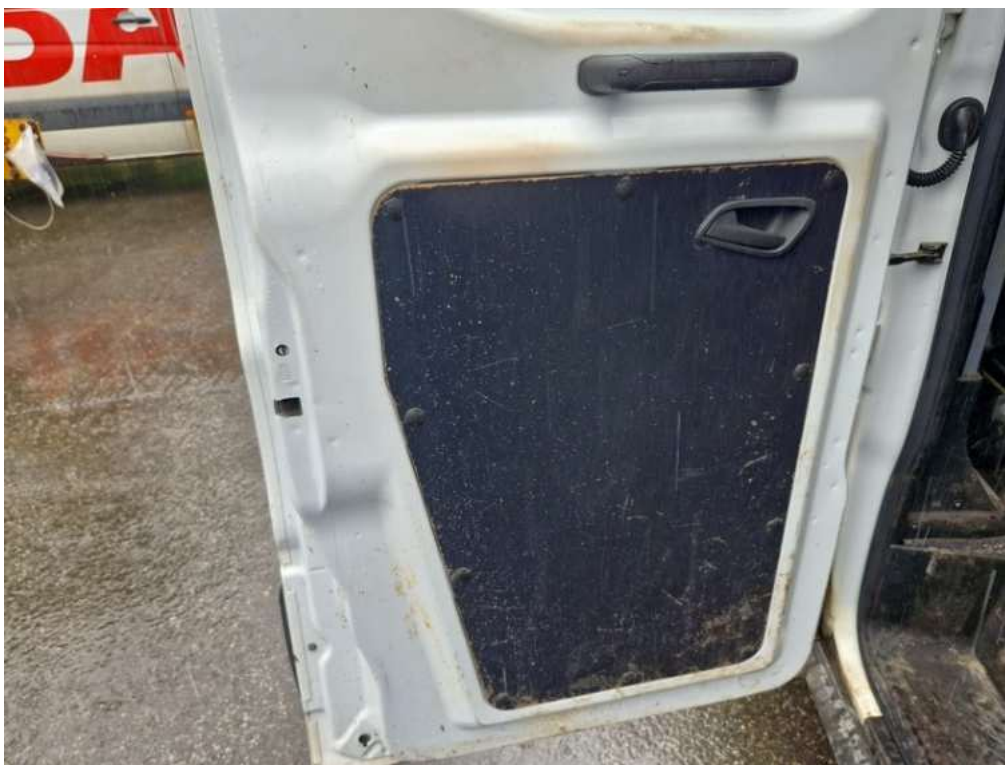
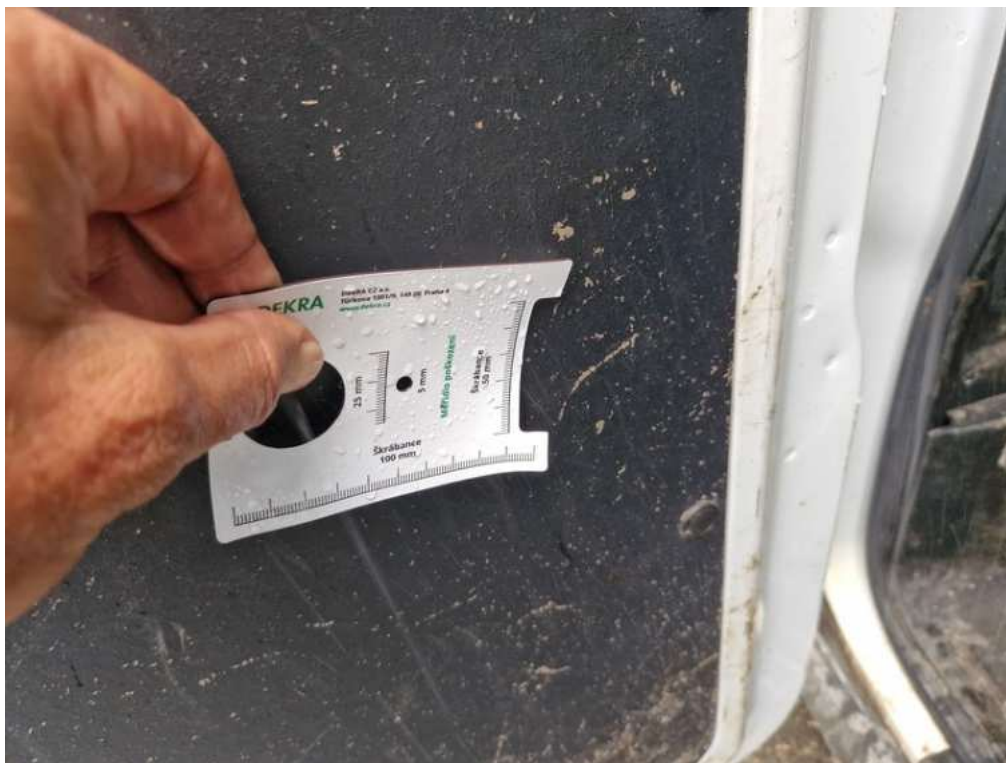
| P.č. | Poškozený díl | Druh poškození | Způsob opravy |
|---|---|---|---|
| 29 | Výplň LZ dveří | Škrábance | Vyměnit |

**29** Výplň LZ dveří - Škrábance  
Umístění:  
Způsob opravy:

Interiér (vnitřní prostor)  
Vyměnit

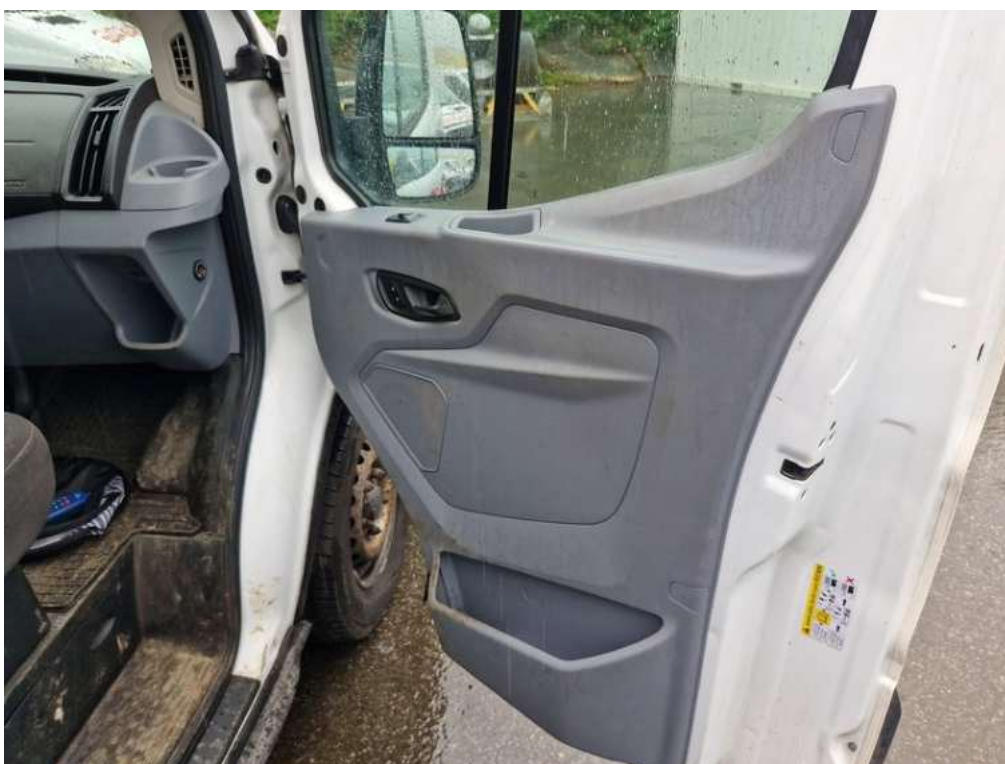
| P.č. | Poškozený díl | Druh poškození | Způsob opravy |
|---|---|---|---|
| 31 | Výplň PZ dveří | Škrábance | Vyměnit |

**31 Výplň PZ dveří - Škrábance**  
Umístění:  
Způsob opravy:

Interiér (vnitřní prostor)  
Vyměnit

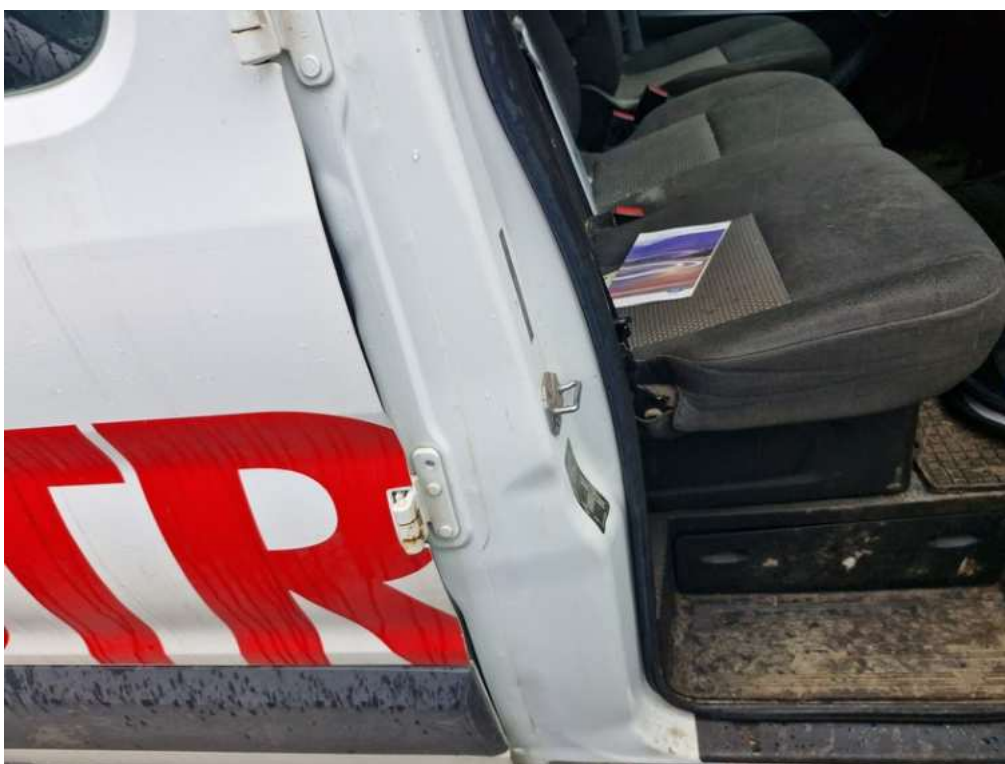
| P.č. | Poškozený díl | Druh poškození | Způsob opravy |
|---|---|---|---|
| 32 | Výplň PP dveří | Opotřebení | Vyměnit |

**32** Výplň PP dveří - Opatření  
Umístění:  
Způsob opravy:

Interiér (vnitřní prostor)  
Vyměnit

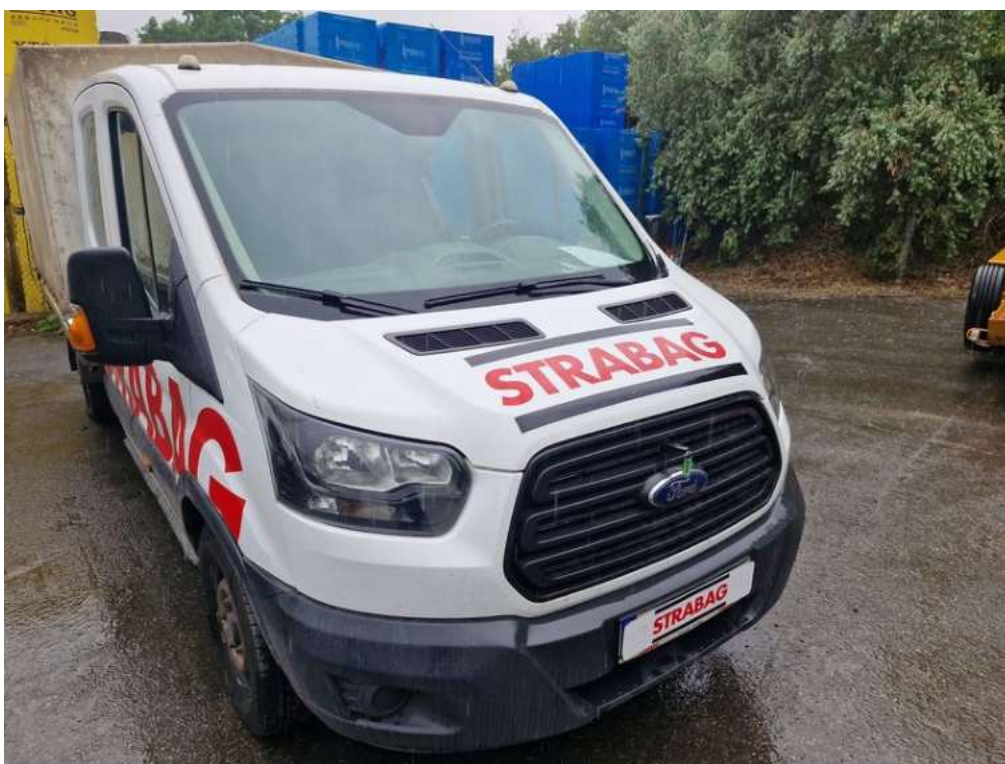
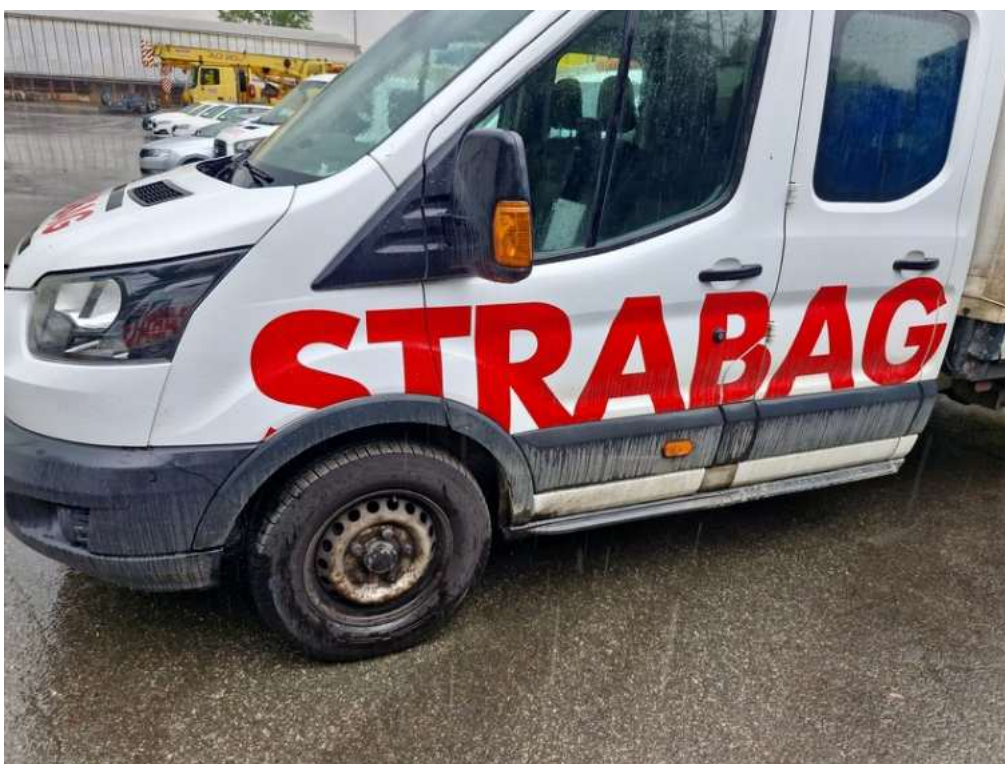
| P.č. | Poškozený díl | Druh poškození | Způsob opravy |
|---|---|---|---|
| 36 | Střední plocha karoserie | Polepy | Odstranit |

36 **Střední plocha karoserie - Polepy**  
Umístění:  
Způsob opravy:

Ostatní  
Odstranit

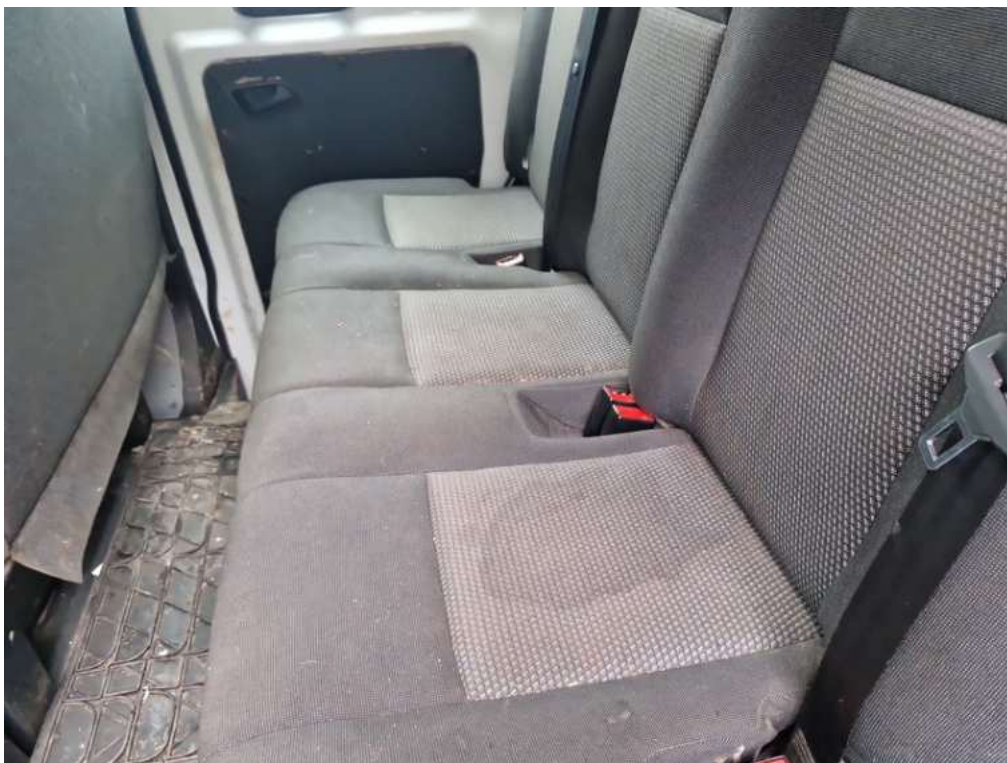
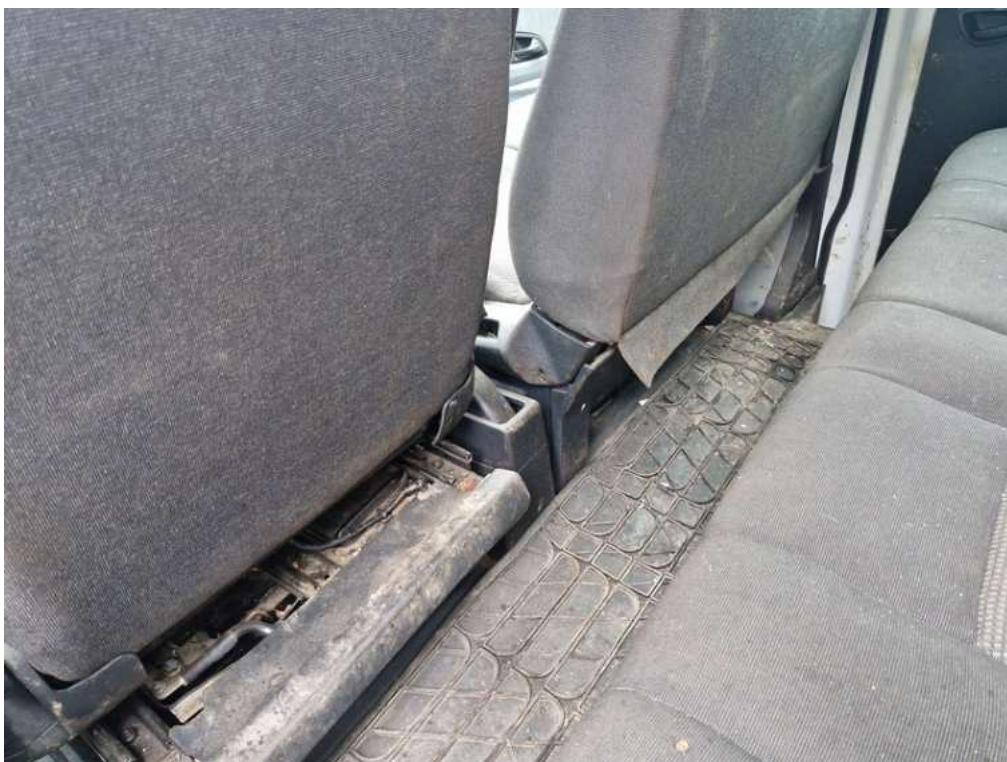
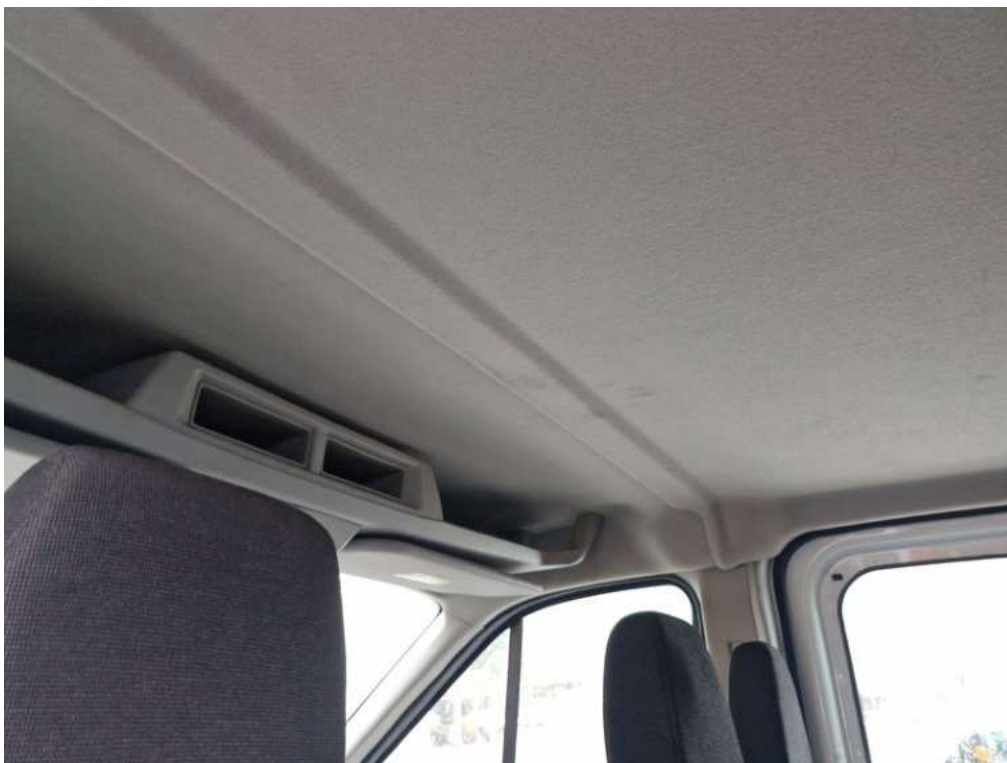
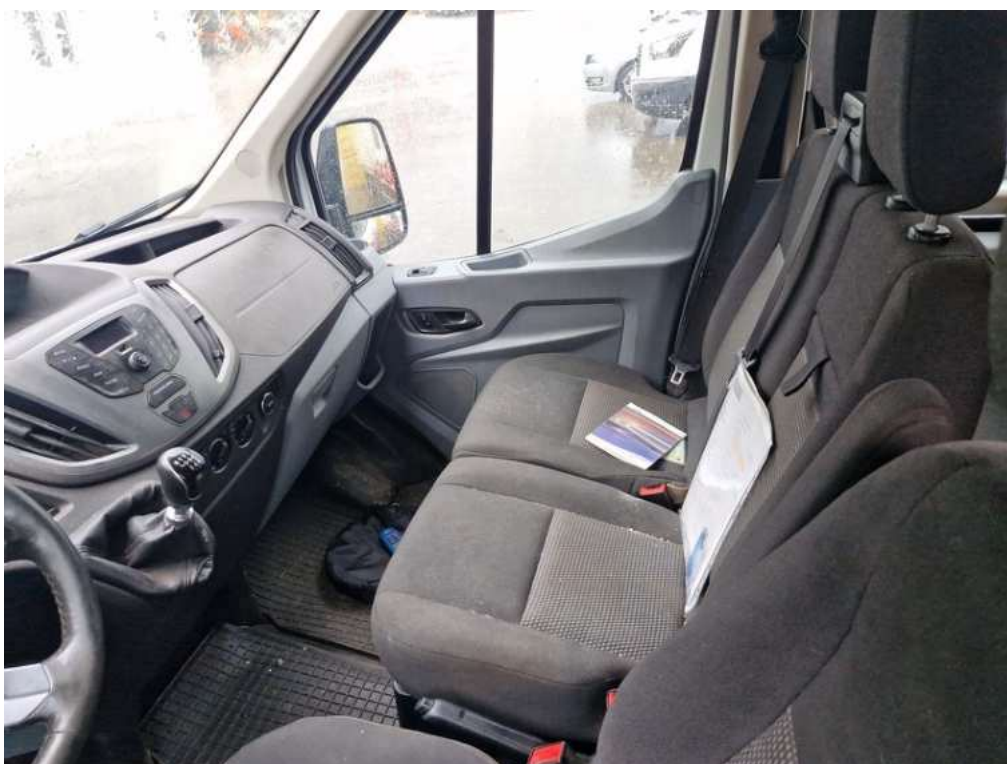
| P.č. | Poškozený díl | Druh poškození | Způsob opravy |
|---|---|---|---|
| 38 | Interiér | Znečištěno | Čištění |

**38 Interiér - Znečištěno**  
Umístění:  
Způsob opravy:

Ostatní  
Čištění

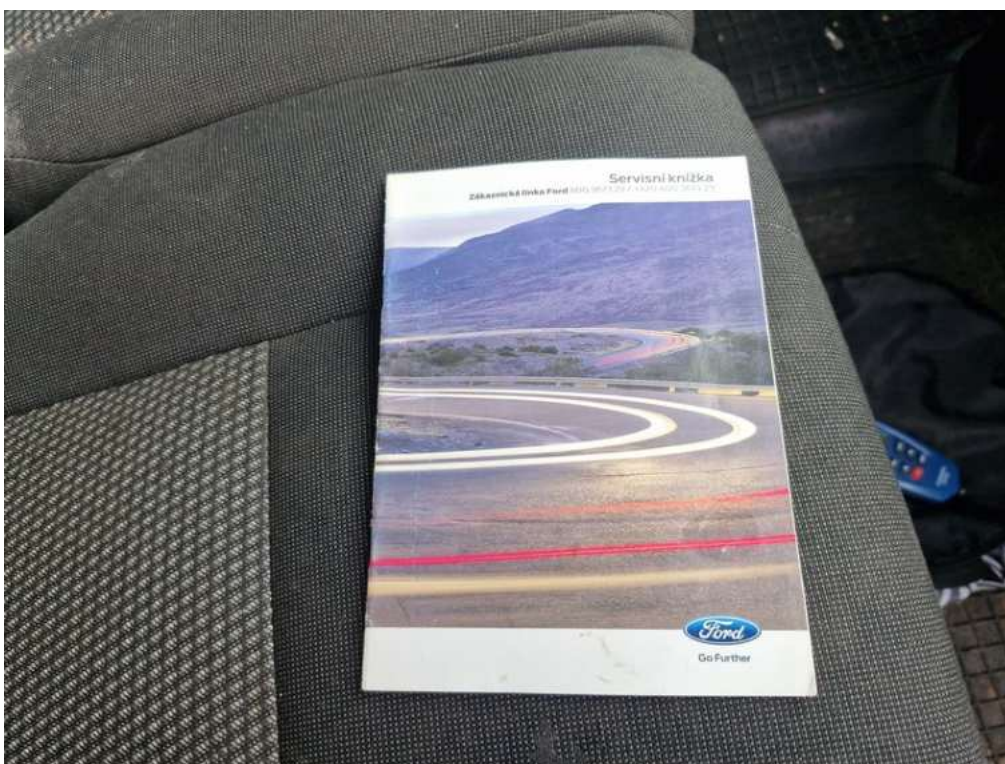
| P.č. | Poškozený díl | Druh poškození | Způsob opravy |
|---|---|---|---|
| 39 | Servisní záznam | Chybí | Doplnit/dodat |

**39** **Servisní záznam - Chybí**  
Umístění:  
Způsob opravy:

Ostatní  
Doplnit/dodat
