**Audi A6 Avant**  
**Auftragsnummer: 802.0106.914**

**FIN: WAUZZZF20NN058353**  
**Kennzeichen: DD-ST 3434**

**Protokollnummer 47004519**  
Besichtigungsdatum 12.08.2026  
Anlieferungsdatum 12.08.2026

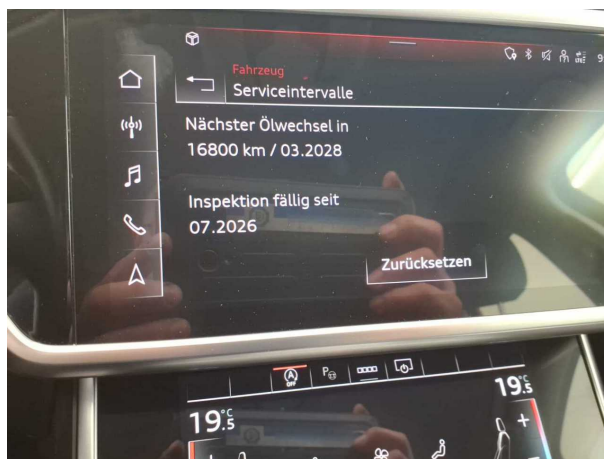
| Nr. | Bauteilgruppe | Beschreibung |
|---|---|---|
| 1 | Sonstiges | Inspektion/Wartung - fällig - durchführen |

**Beschädigung 1:** Sonstiges: Inspektion/Wartung - fällig - durchführen

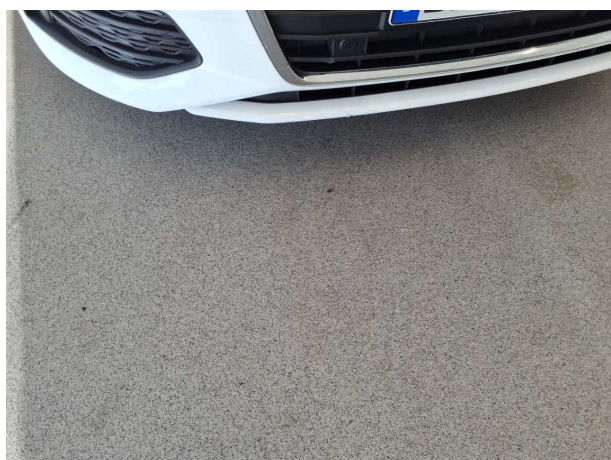
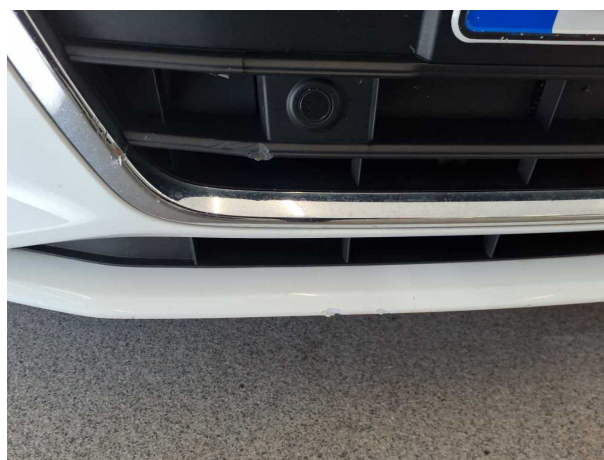
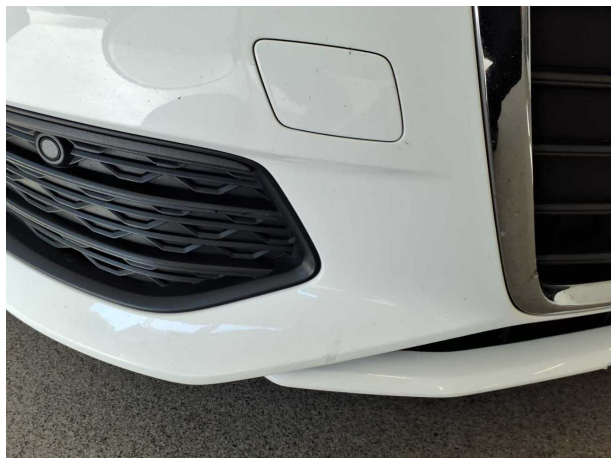
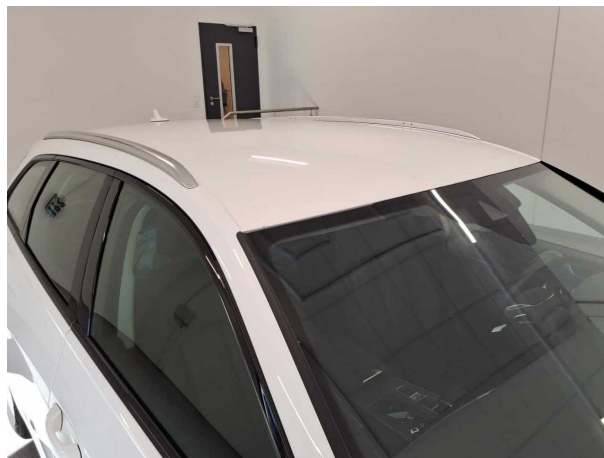
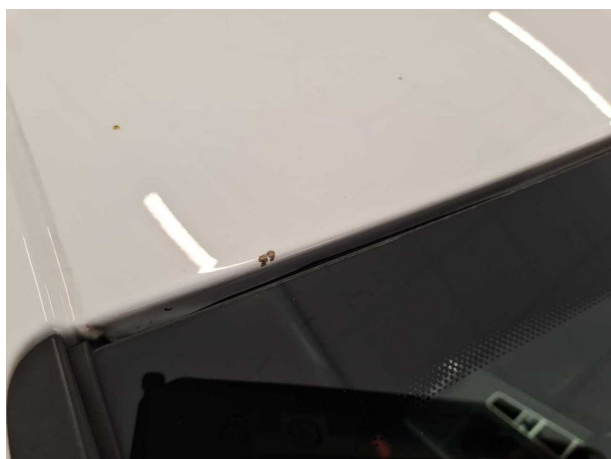
| Nr. | Bauteilgruppe | Beschreibung |
|---|---|---|
| 2 | Karosserie | Karosserie - beschädigt |

**Beschädigung 2:** Karosserie: Karosserie - beschädigt

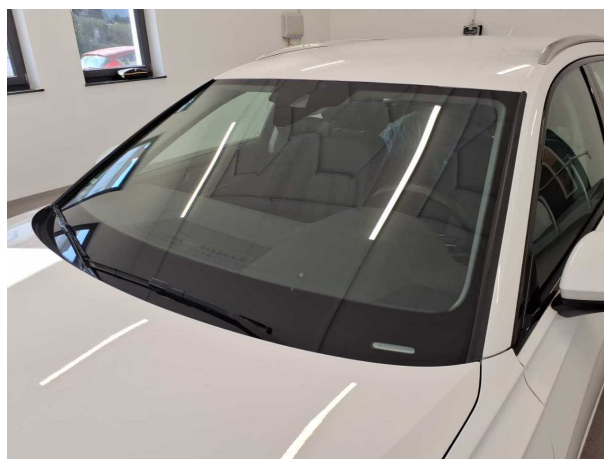
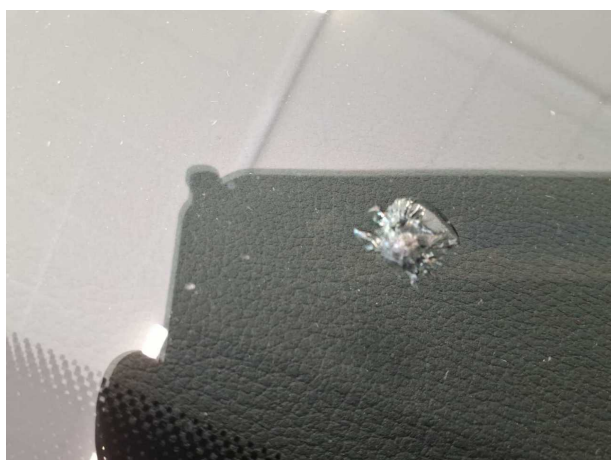
| Nr. | Bauteilgruppe | Beschreibung |
|---|---|---|
| 3 | Verglasung | Frontscheibe - gebrochen / gerissen - erneuern |

**Beschädigung 3:** Verglasung: Frontscheibe - gebrochen / gerissen - erneuern
