**DEKRA CZ a.s.**

**ÚDAJE O VOZIDLE**

| RZ: | <b>7AC8842</b> | VIN: | <b>WV1ZZSYZJ9047091</b> |
| Model vozidla: | Volkswagen Crafter Skříň | Provedení: | 35 2.0 TDI EU6, RWD |

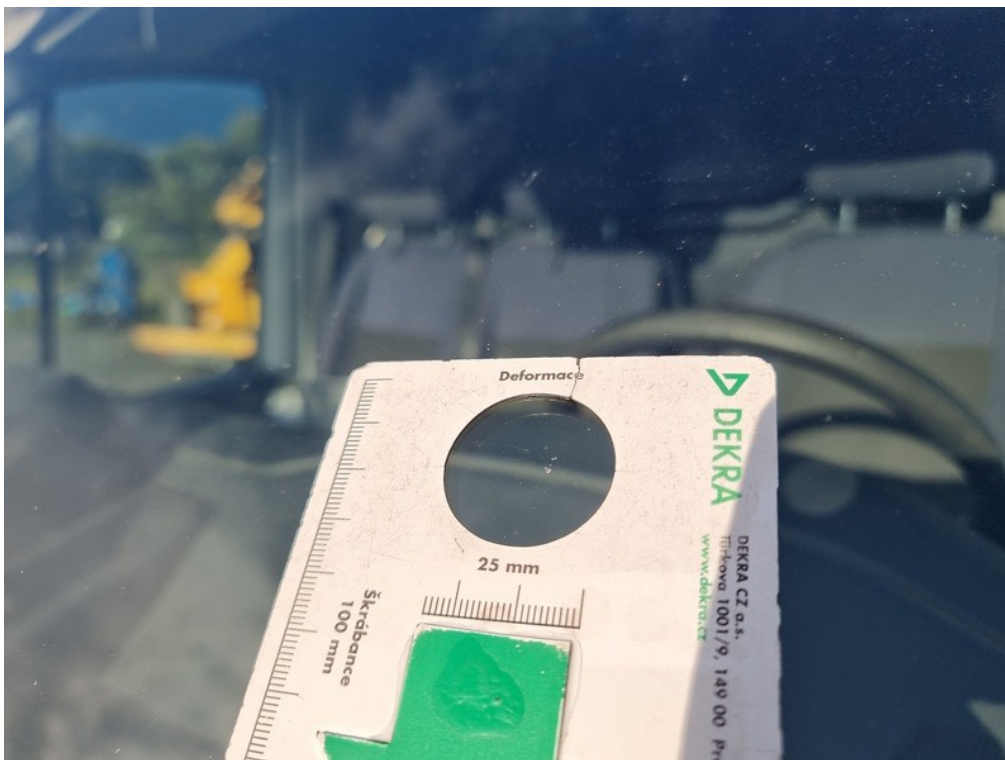
| P.č. | Poškozený díl | Druh poškození | Způsob opravy |
|---|---|---|---|
| 1 | Čelní sklo | Poškození od odletujícího kamení | Opravit |

- 1 **Čelní sklo - Poškození od odletujícího kamení**  
Umístění: Exteriér (vnější prostor)  
Způsob opravy: Opravit

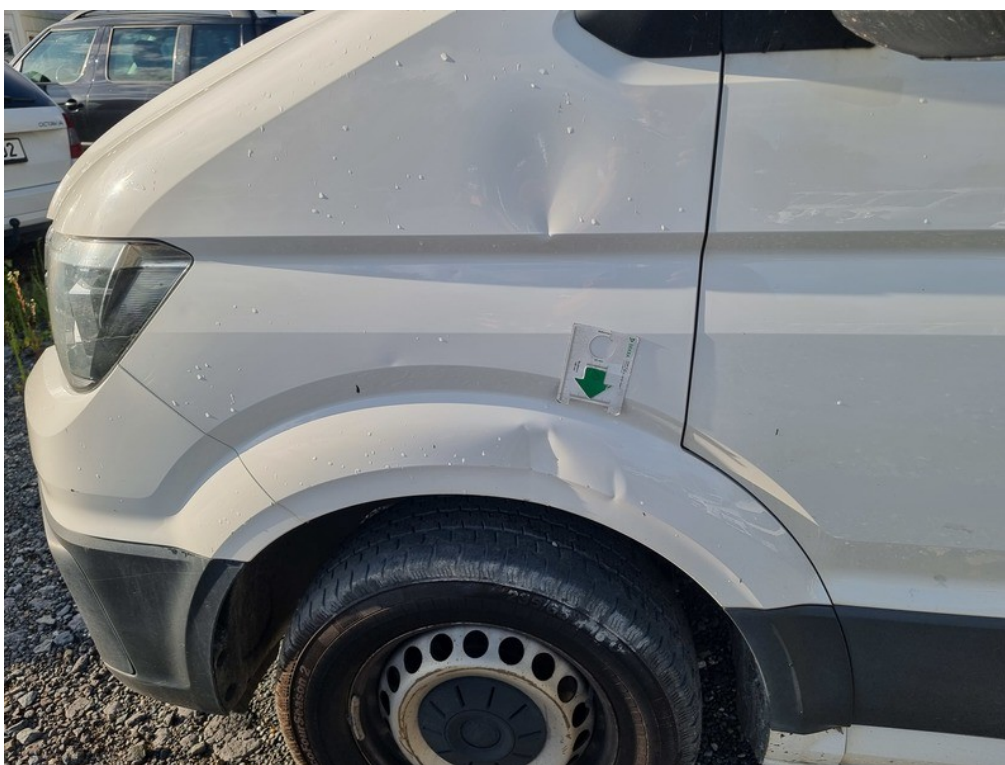
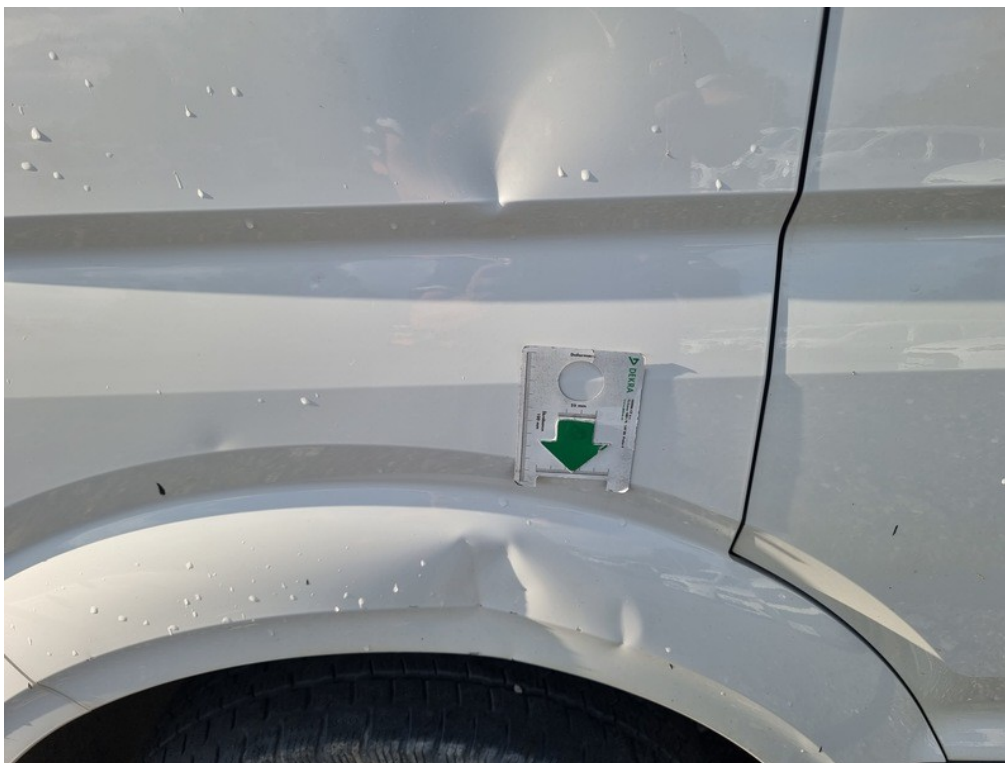
Viz popis k poškození č. 2

| P.č. | Poškozený díl | Druh poškození | Způsob opravy |
|---|---|---|---|
| 2 | Blatník přední levý | Deformace | Vyměnit |

- 2 **Blatník přední levý - Deformace**  
Umístění: Exteriér (vnější prostor)  
Způsob opravy: Vyměnit

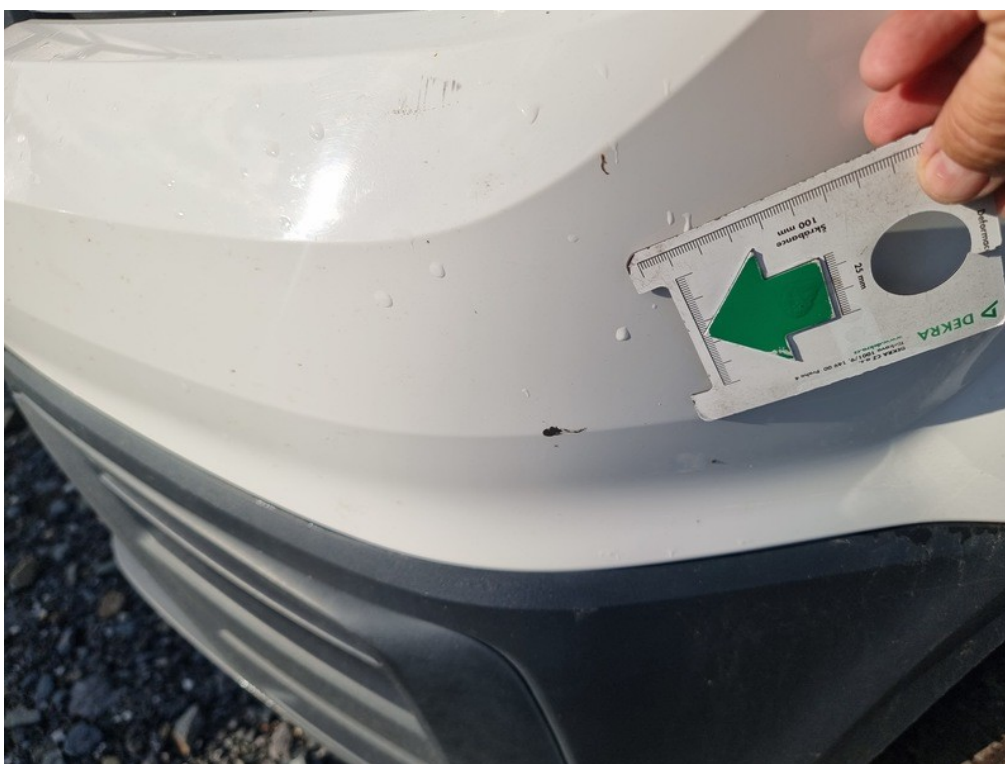
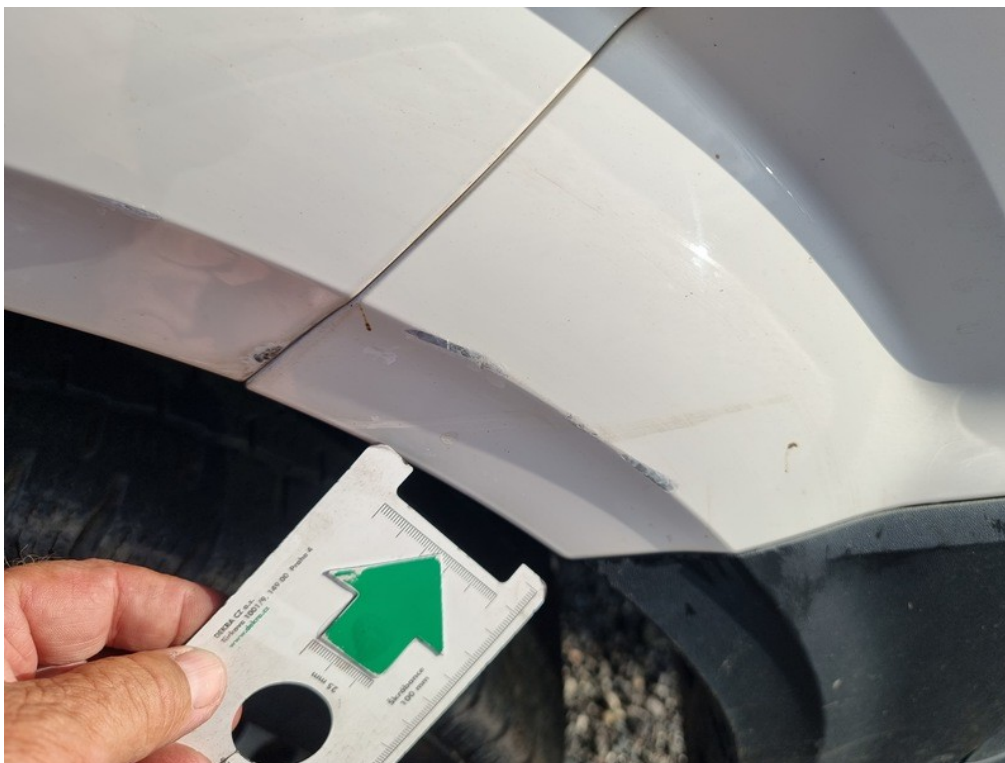
Viz popis k poškození č. 3

| P.č. | Poškozený díl | Druh poškození | Způsob opravy |
|---|---|---|---|
| 3 | Přední nárazník | Škrábance | Lakovat |

**3 Přední nárazník - Škrábance**  
Umístění:  
Způsob opravy:

Exteriér (vnější prostor)  
Lakovat

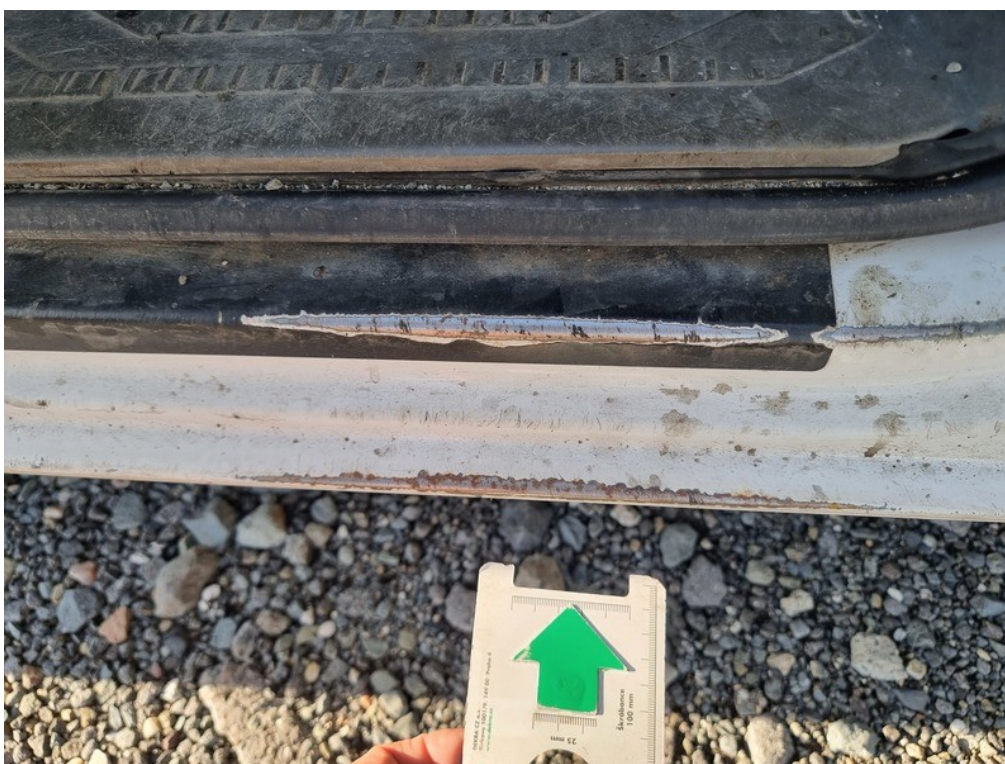
| P.č. | Poškozený díl | Druh poškození | Způsob opravy |
|---|---|---|---|
| 4 | Práh levý | Škrábance | Lakovat |

**4 Práh levý - Škrábance**  
Umístění:  
Způsob opravy:

Exteriér (vnější prostor)  
Lakovat

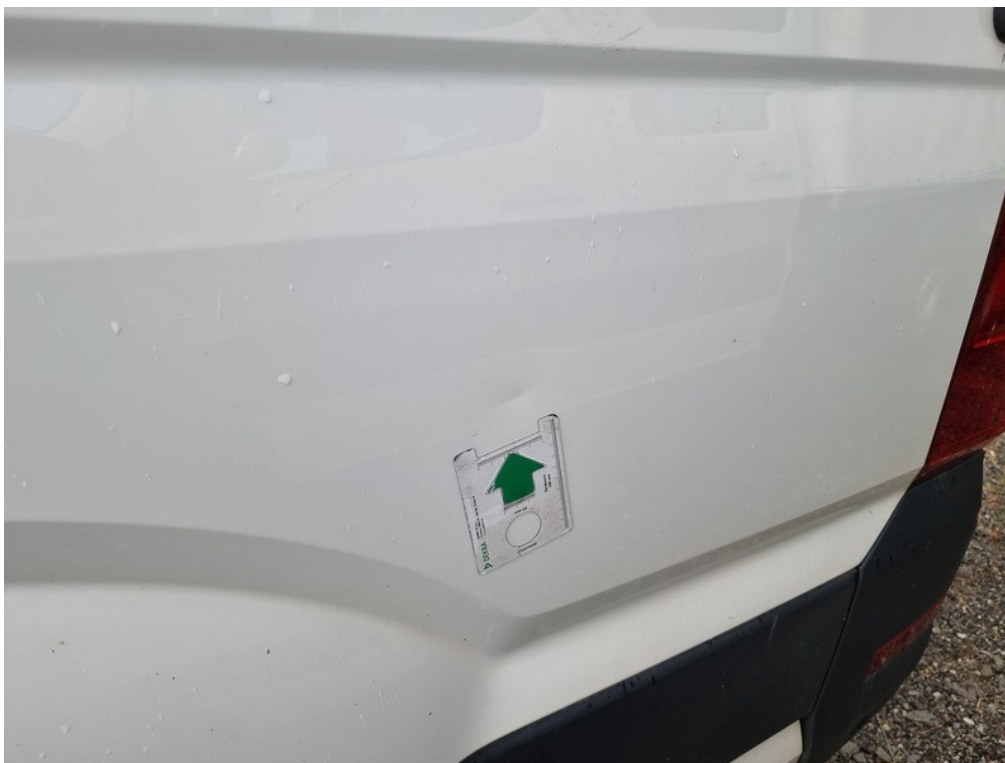
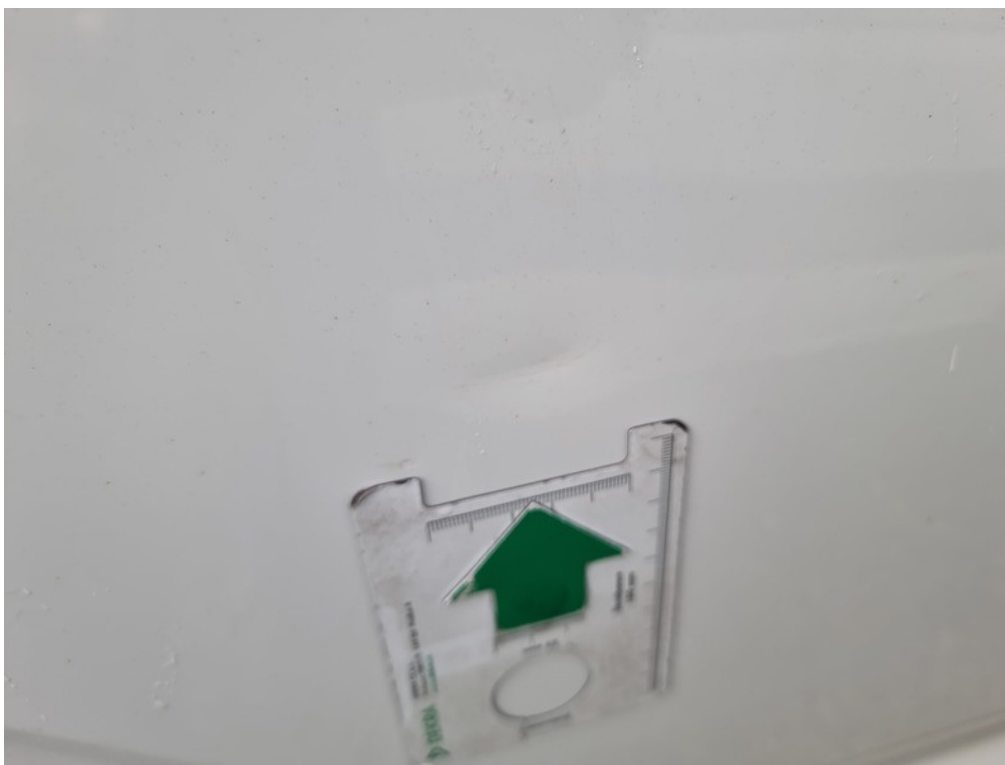
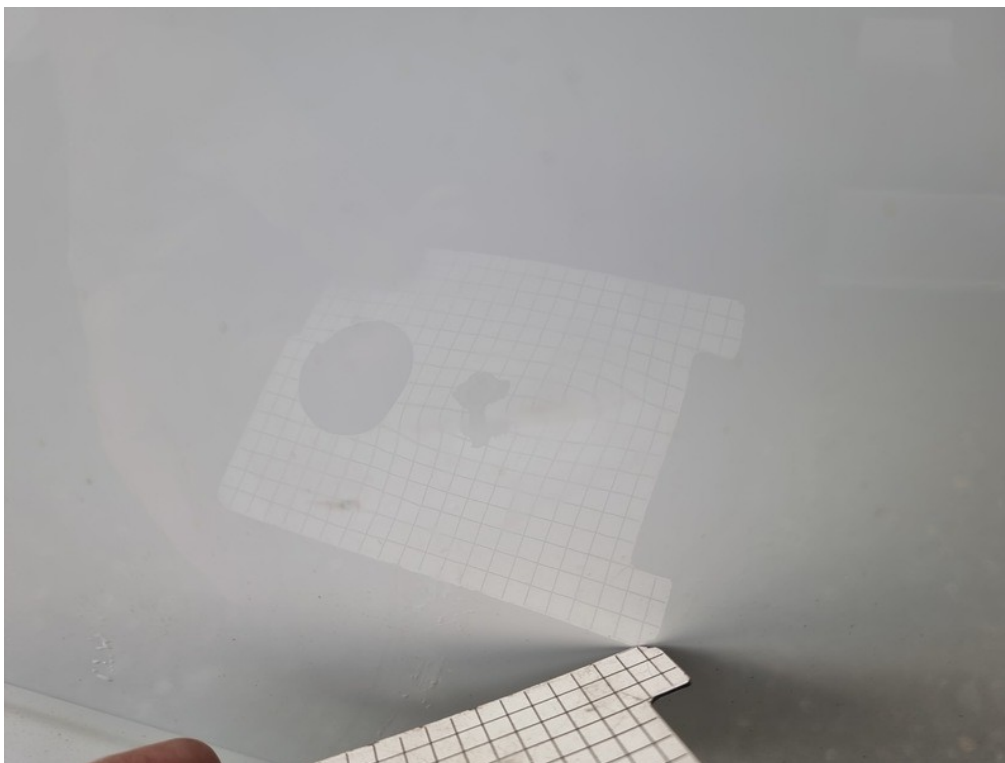
Viz popis k poškození č. 5

| P.č. | Poškozený díl | Druh poškození | Způsob opravy |
|---|---|---|---|
| 5 | Bočnice zadní L VELKÁ | Jamka | Opravit |

5 **Bočnice zadní L VELKÁ - Jamka**  
Umístění: Exteriér (vnější prostor)  
Způsob opravy: Opravit

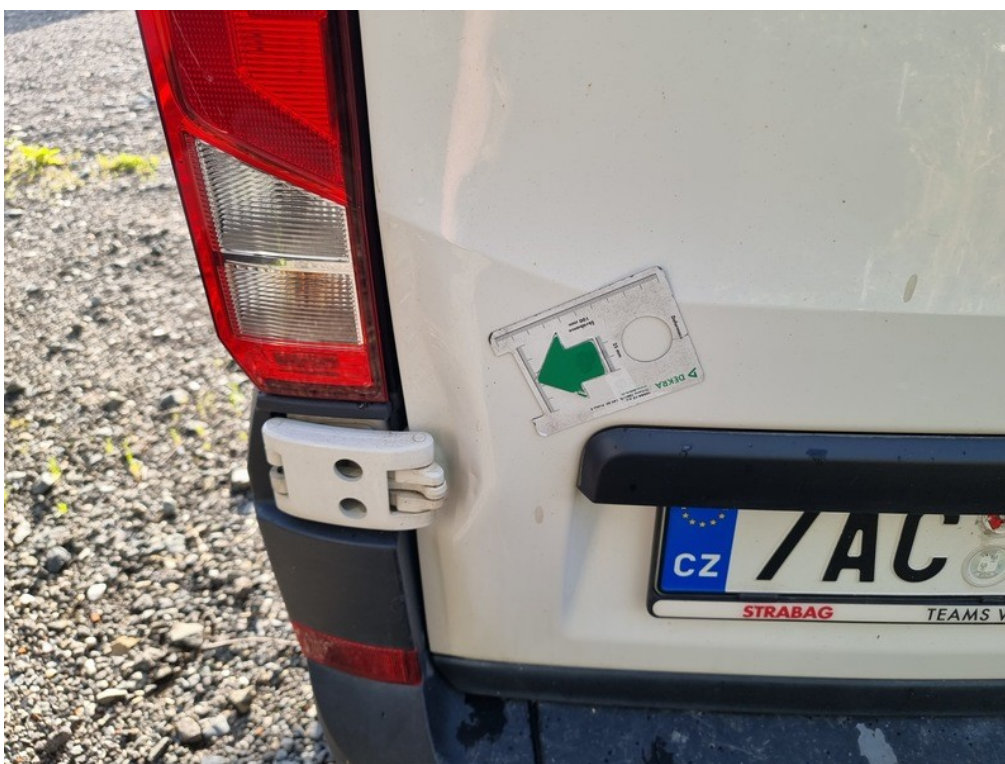
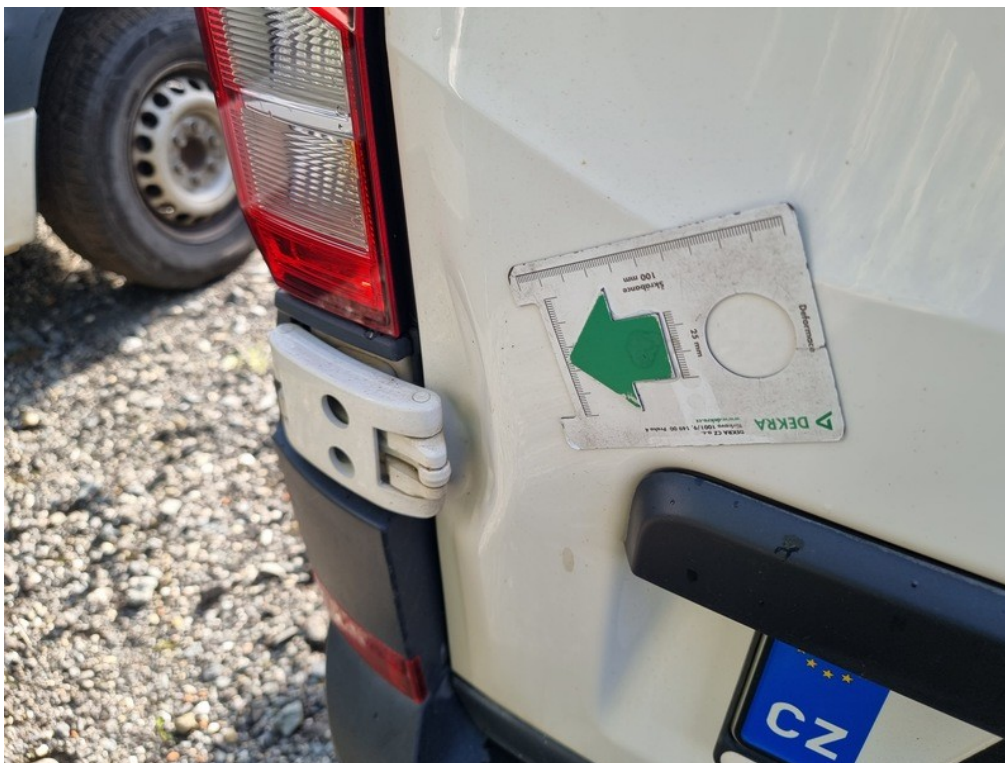
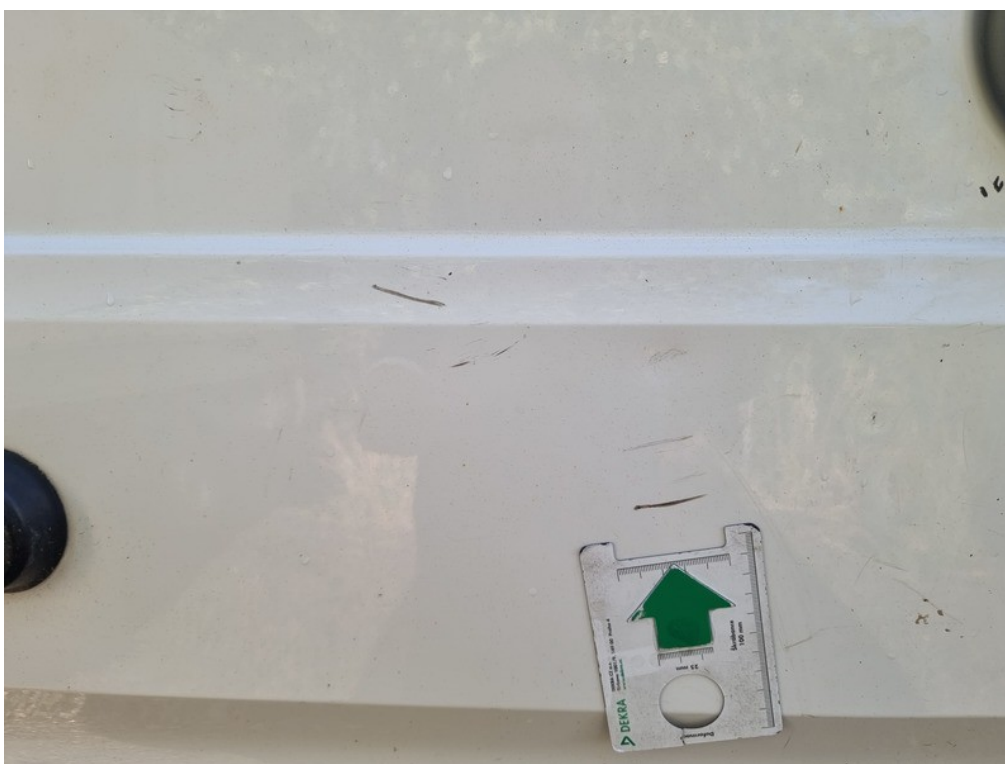
Viz popis k poškození č. 6

| P.č. | Poškozený díl | Druh poškození | Způsob opravy |
|---|---|---|---|
| 6 | Dveře zadní nákladové L křídlo | Deformace | Vyměnit |

**6 Dveře zadní nákladové L křídlo - Deformace**  
Umístění: Exteriér (vnější prostor)  
Způsob opravy: Vyměnit

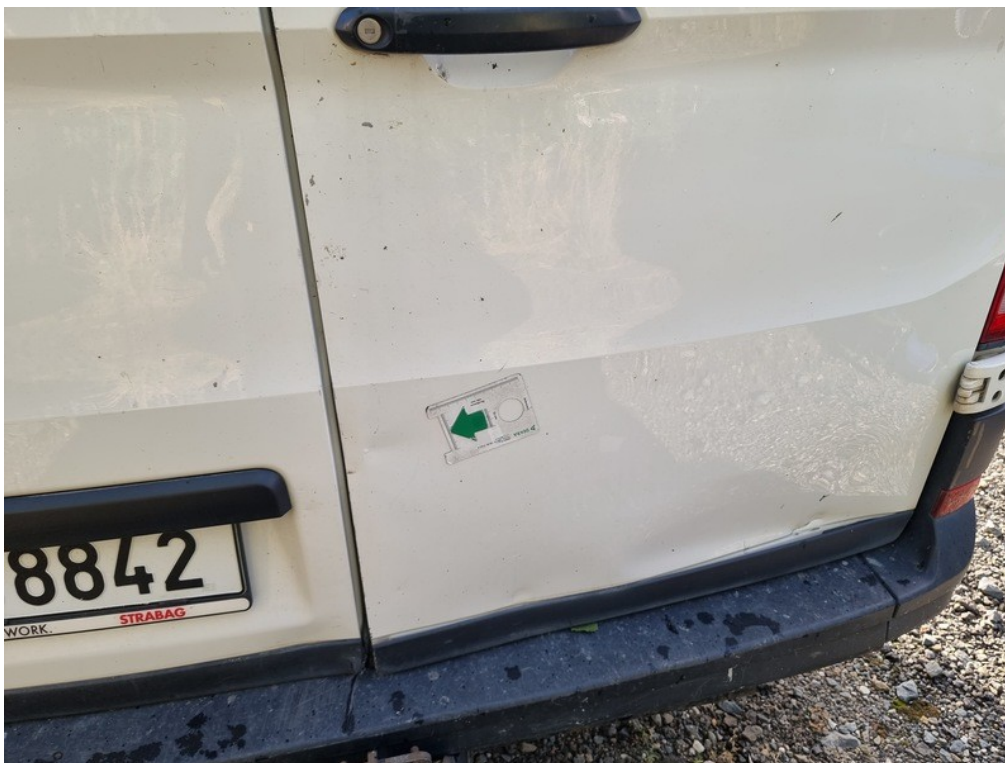
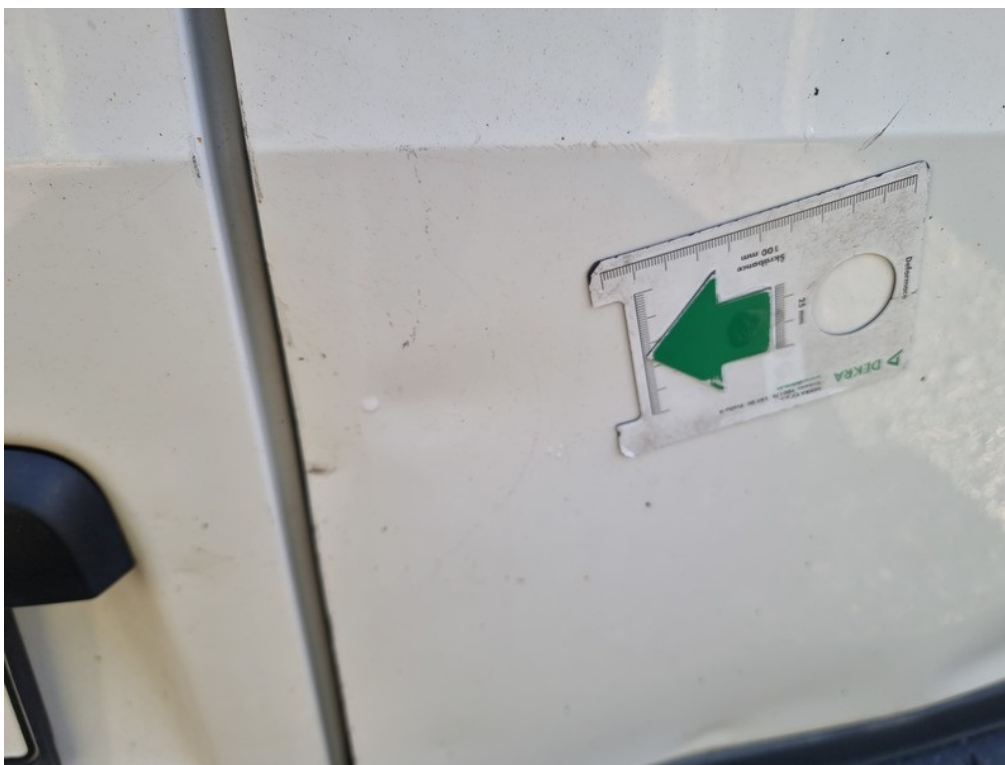
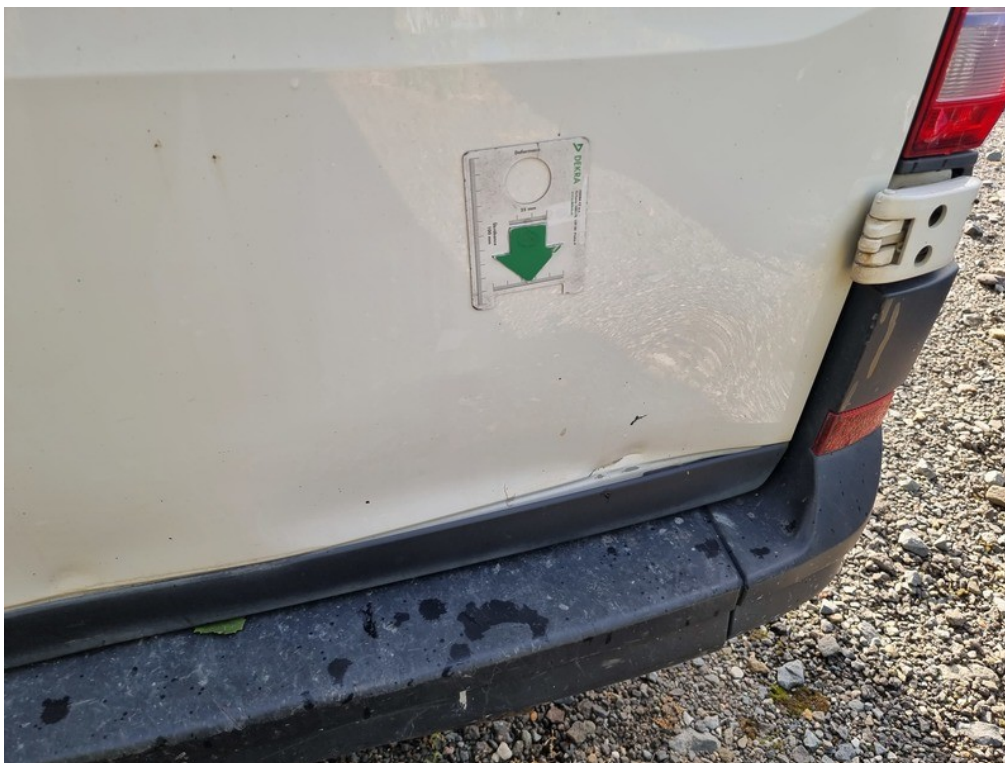
Viz popis k poškození č. 7

| P.č. | Poškozený díl | Druh poškození | Způsob opravy |
|---|---|---|---|
| 7 | Dveře zadní nákladové P křídlo | Deformace | Vyměnit |

- 7 Dveře zadní nákladové P křídlo - Deformace**  
Umístění: Exteriér (vnější prostor)  
Způsob opravy: Vyměnit

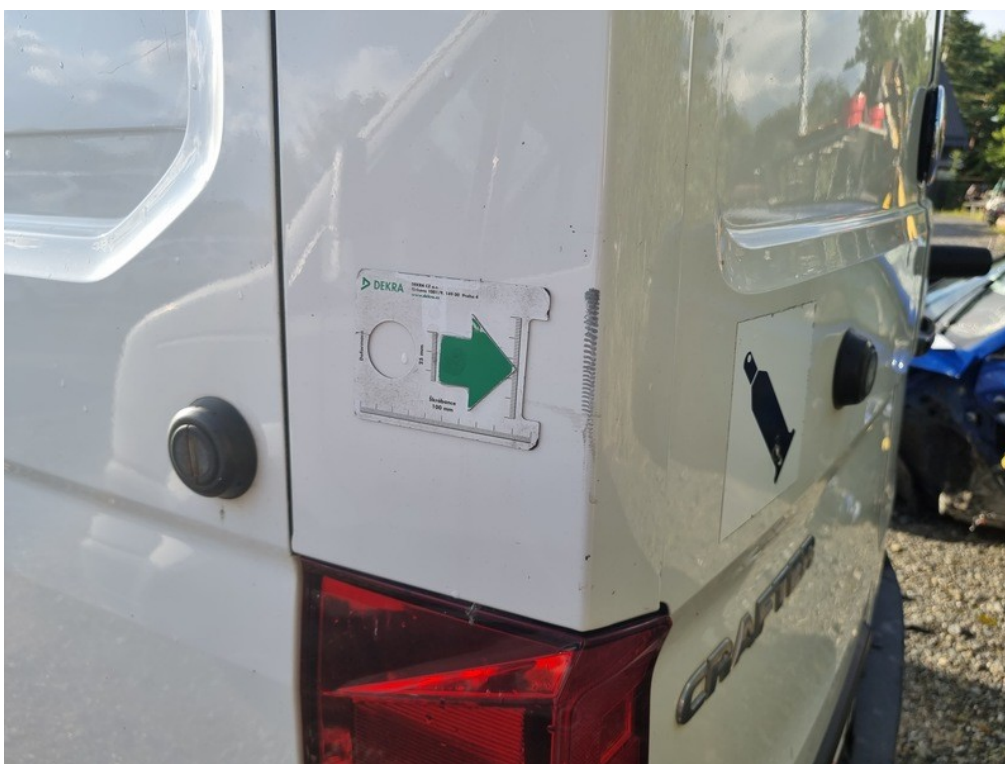
| P.č. | Poškozený díl | Druh poškození | Způsob opravy |
|---|---|---|---|
| 8 | D sloupek levý | Škrábance | Lakovat |

**8 D sloupek levý - Škrábance**  
Umístění:  
Způsob opravy:

Exteriér (vnější prostor)  
Lakovat

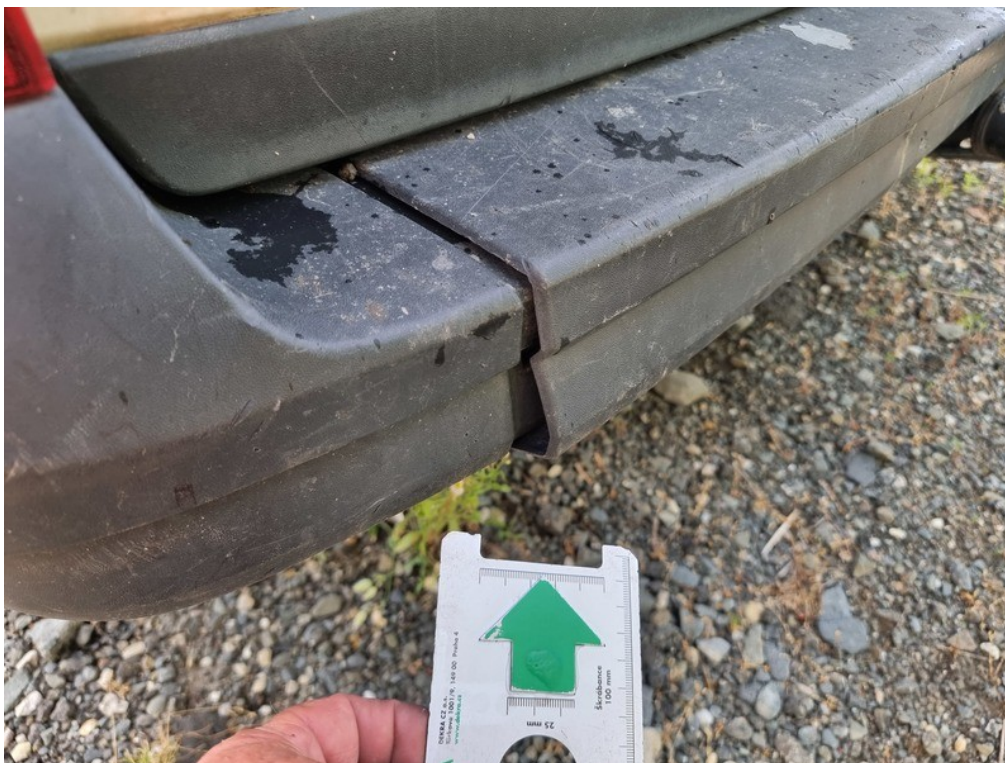
| P.č. | Poškozený díl | Druh poškození | Způsob opravy |
|---|---|---|---|
| 9 | Nárazník Z střední díl | Deformace | Vyměnit |

### 9 Nárazník Z střední díl - Deformace

Umístění:  
Způsob opravy:

Exteriér (vnější prostor)  
Vyměnit

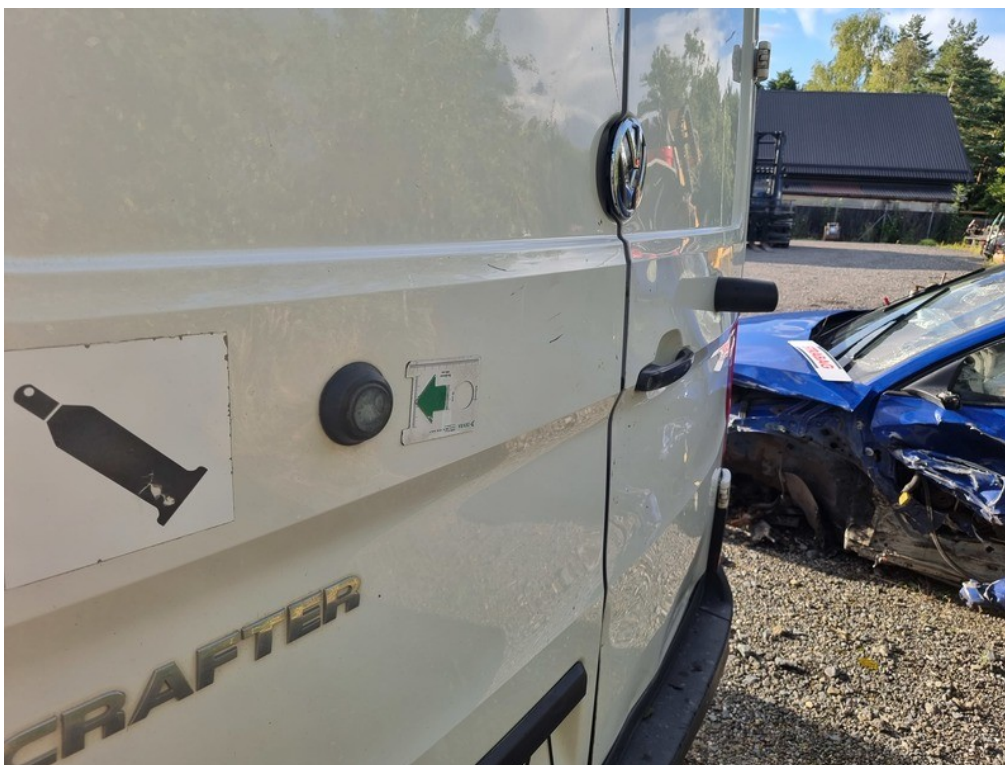
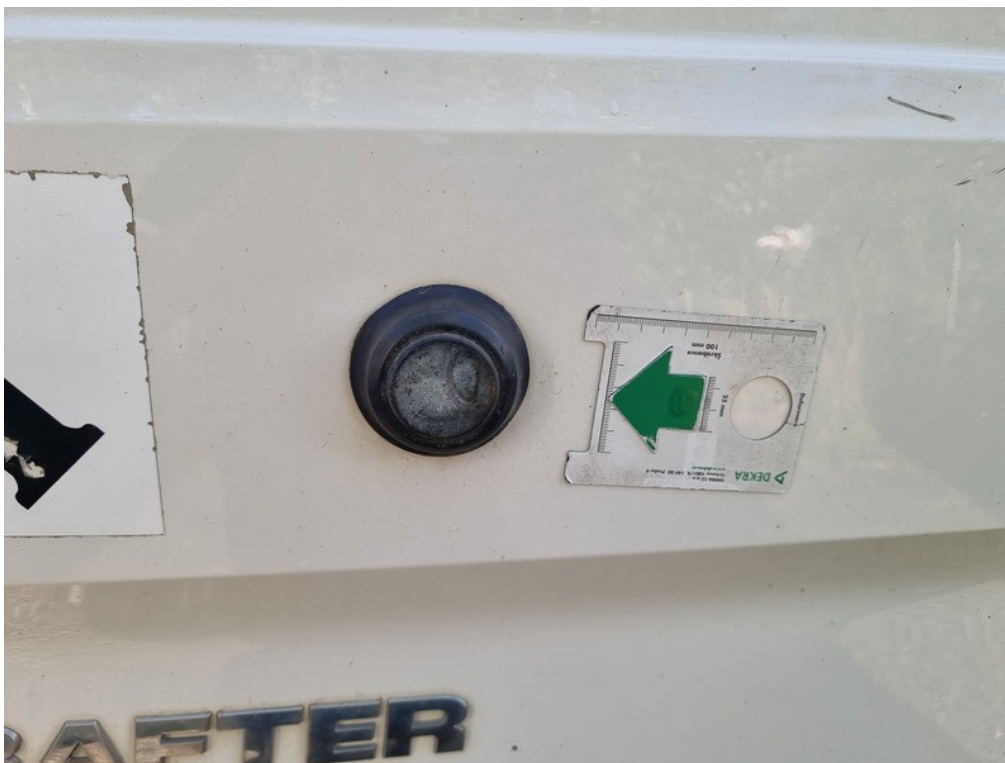
Viz popis k poškození č. 10

| P.č. | Poškozený díl | Druh poškození | Způsob opravy |
|---|---|---|---|
| 10 | Doraz LZ dveří | Nekompletní | Vyměnit |

### 10 Doraz LZ dveří - Nekompletní

Umístění:  
Způsob opravy:

Exteriér (vnější prostor)  
Vyměnit

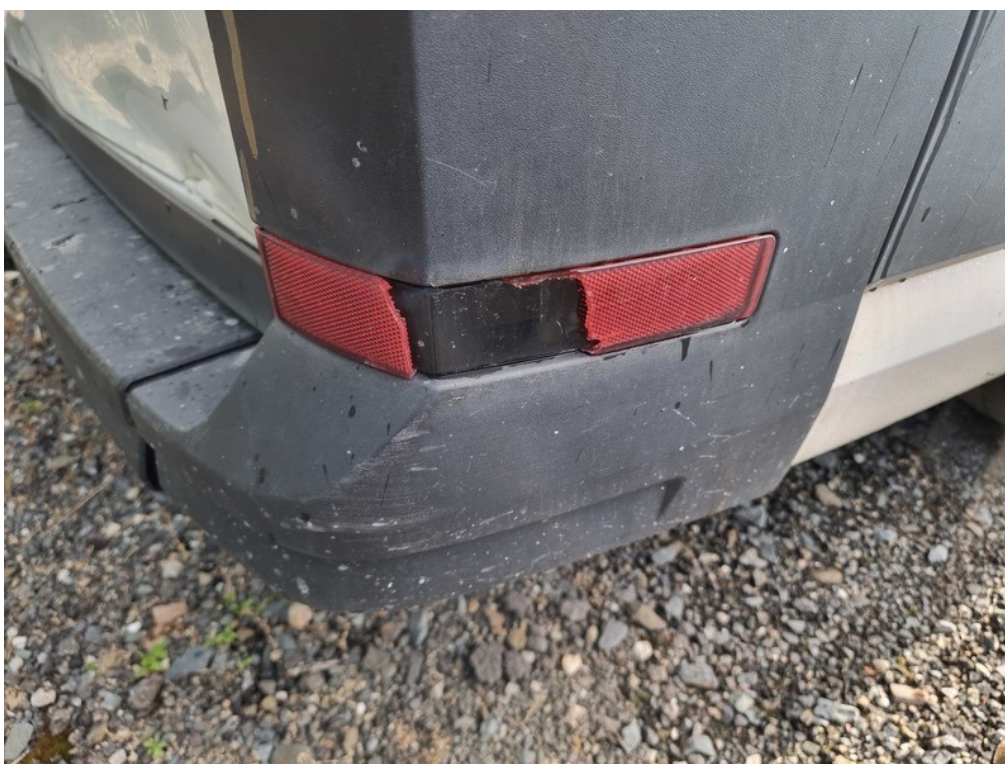
| P.č. | Poškozený díl | Druh poškození | Způsob opravy |
|---|---|---|---|
| 11 | Odrážka PZ | Deformace | Vyměnit |

**11** **Odrážka PZ - Deformace**  
Umístění:  
Způsob opravy:

Exteriér (vnější prostor)  
Vyměnit

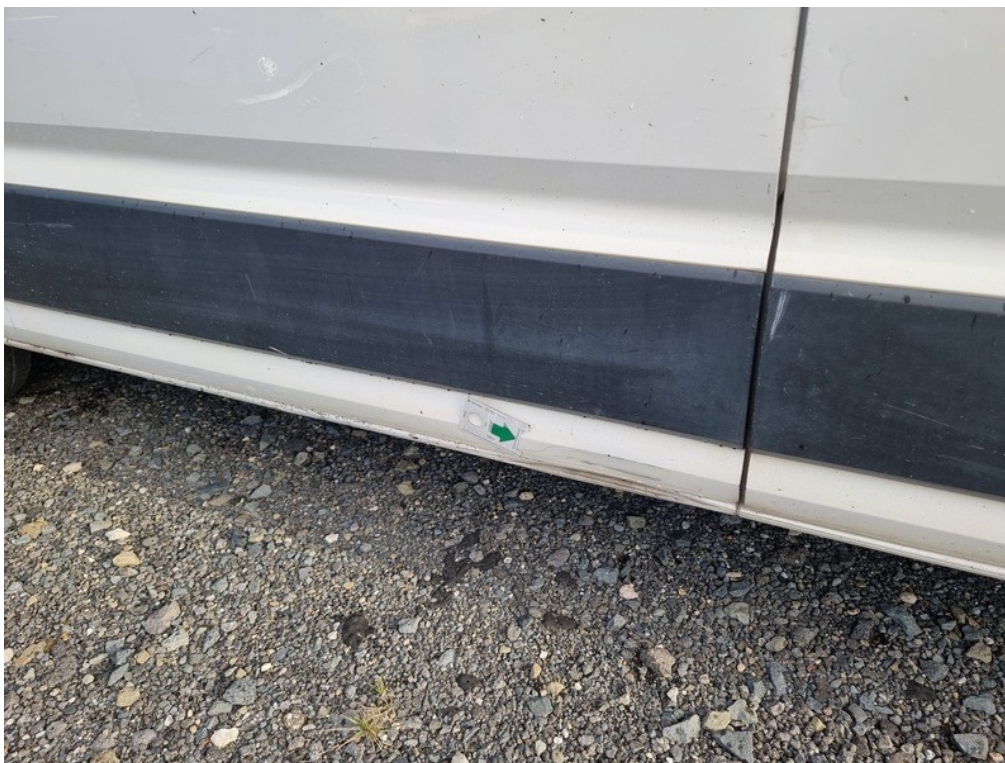
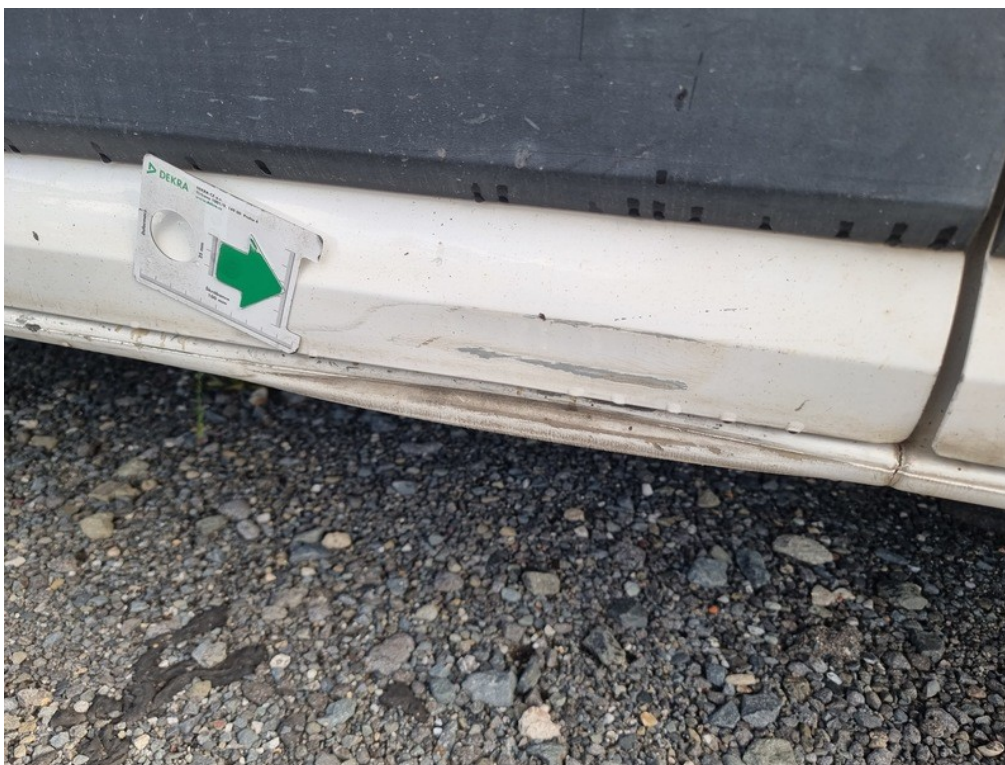
Viz popis k poškození č. 12

| P.č. | Poškozený díl | Druh poškození | Způsob opravy |
|---|---|---|---|
| 12 | Dveře boční posuvné P | Deformace | Opravit |

### 12 Dveře boční posuvné P - Deformace

Umístění:  
Způsob opravy:

Exteriér (vnější prostor)  
Opravit

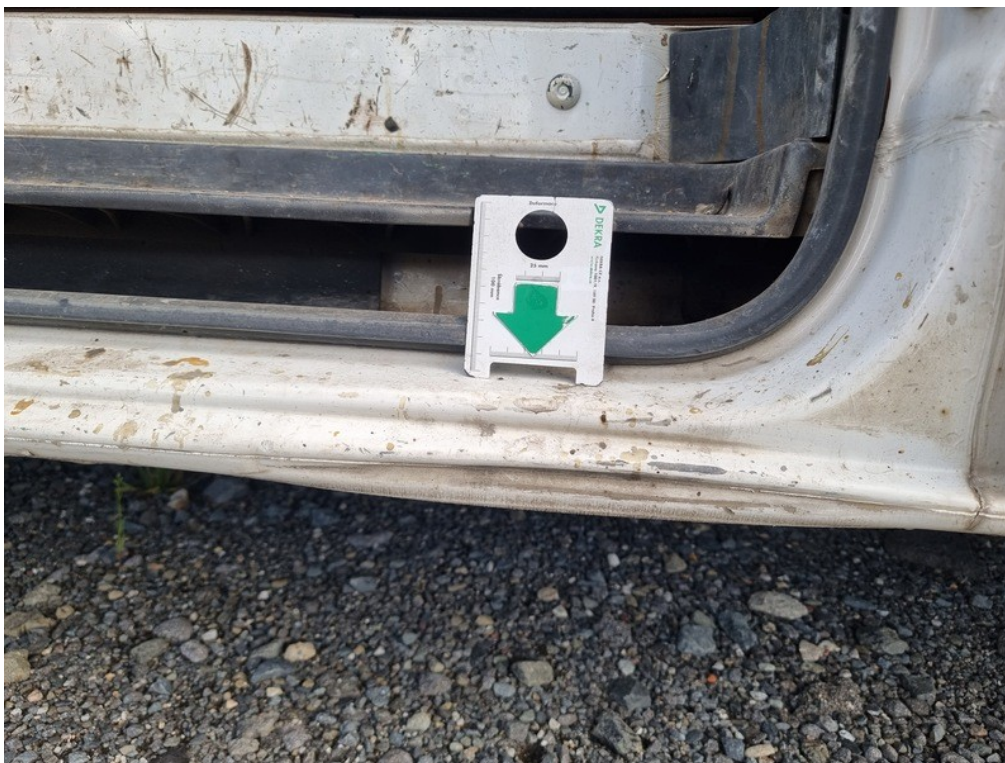
| P.č. | Poškozený díl | Druh poškození | Způsob opravy |
|---|---|---|---|
| 13 | Práh pravý | Deformace | Opravit |

**13 Práh pravý - Deformace**  
Umístění:  
Způsob opravy:

Exteriér (vnější prostor)  
Opravit

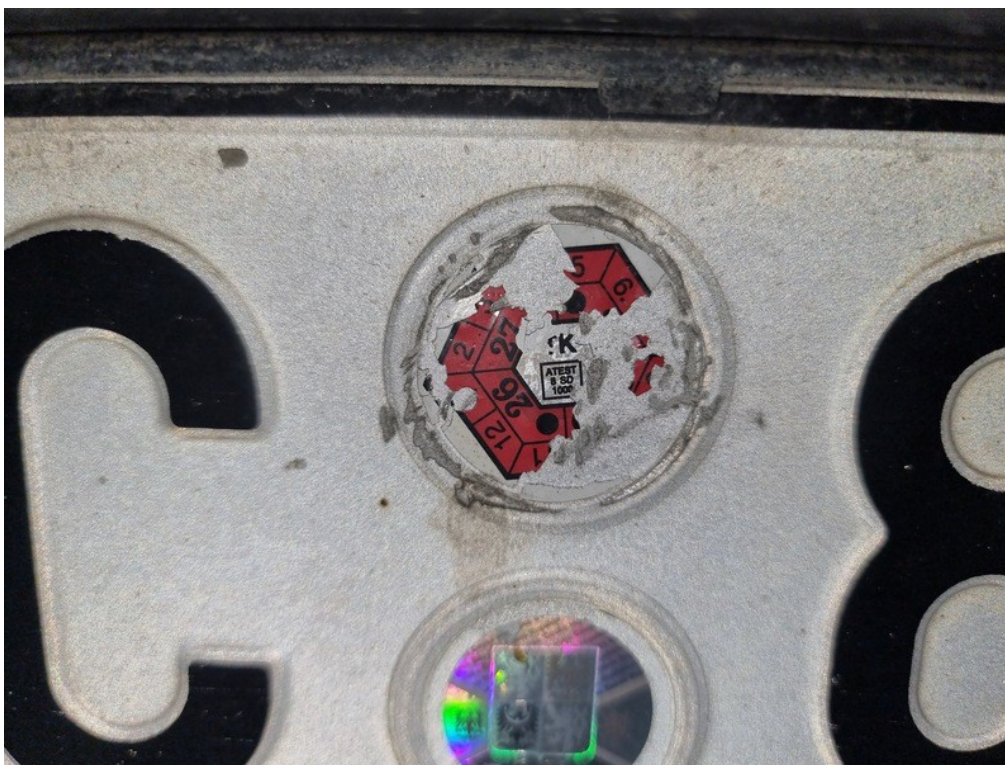
| P.č. | Poškozený díl | Druh poškození | Způsob opravy |
|---|---|---|---|
| 14 | Známka STK | Opotřebení | Vyměnit |

**14 Znamka STK - Opatření**  
Umístění:  
Způsob opravy:

Exteriér (vnější prostor)  
Vyměnit

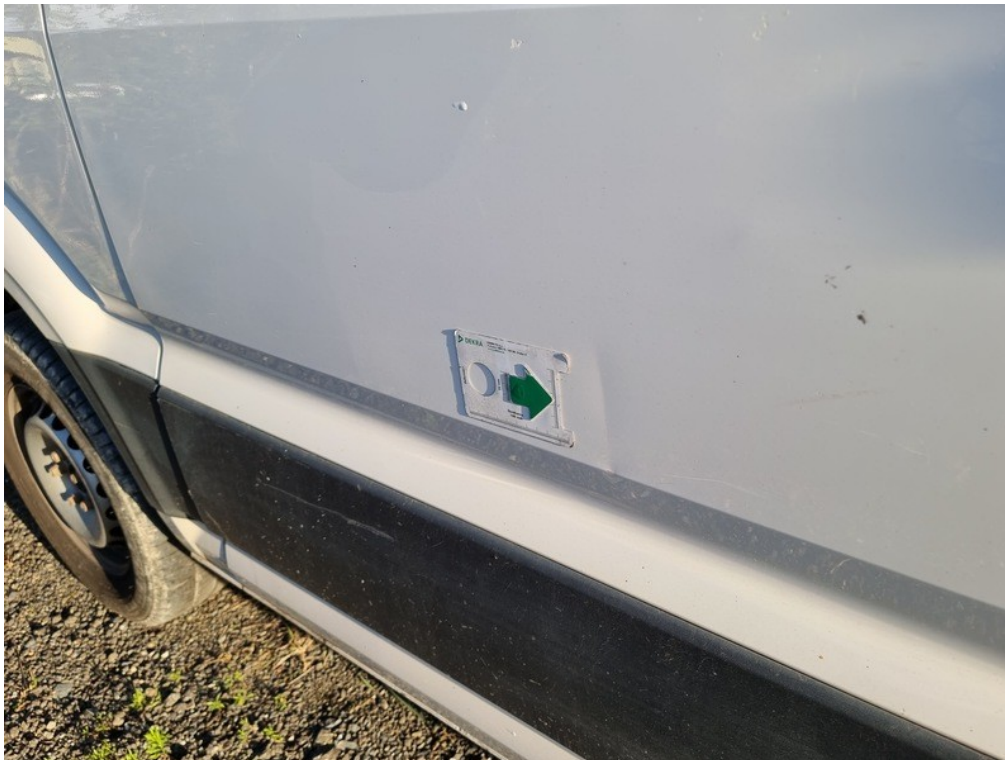
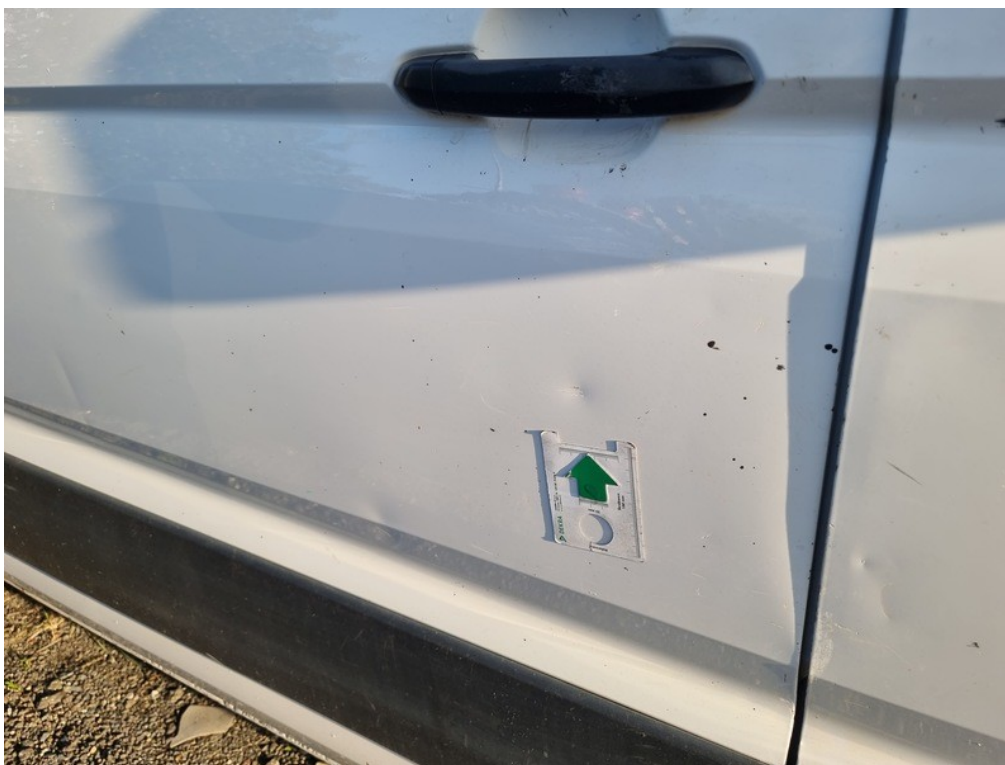
Viz popis k poškození č. 15

| P.č. | Poškozený díl | Druh poškození | Způsob opravy |
|---|---|---|---|
| 15 | Dveře zadní pravé | Jamka | Opravit |

15 Dveře zadní pravé - Jamka  
Umístění:  
Způsob opravy:

Exteriér (vnější prostor)  
Opravit

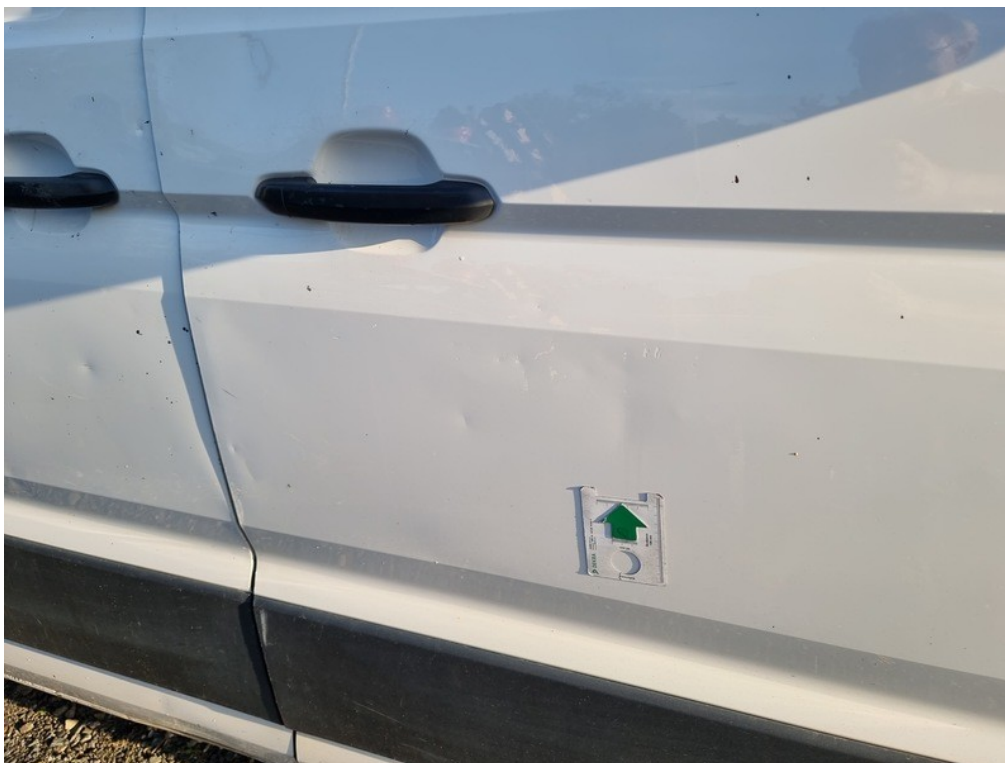
| P.č. | Poškozený díl | Druh poškození | Způsob opravy |
|---|---|---|---|
| 16 | Dveře přední pravé | Jamka | Opravit |

16 **Dveře přední pravé - Jamka**  
Umístění:  
Způsob opravy:

Exteriér (vnější prostor)  
Opravit

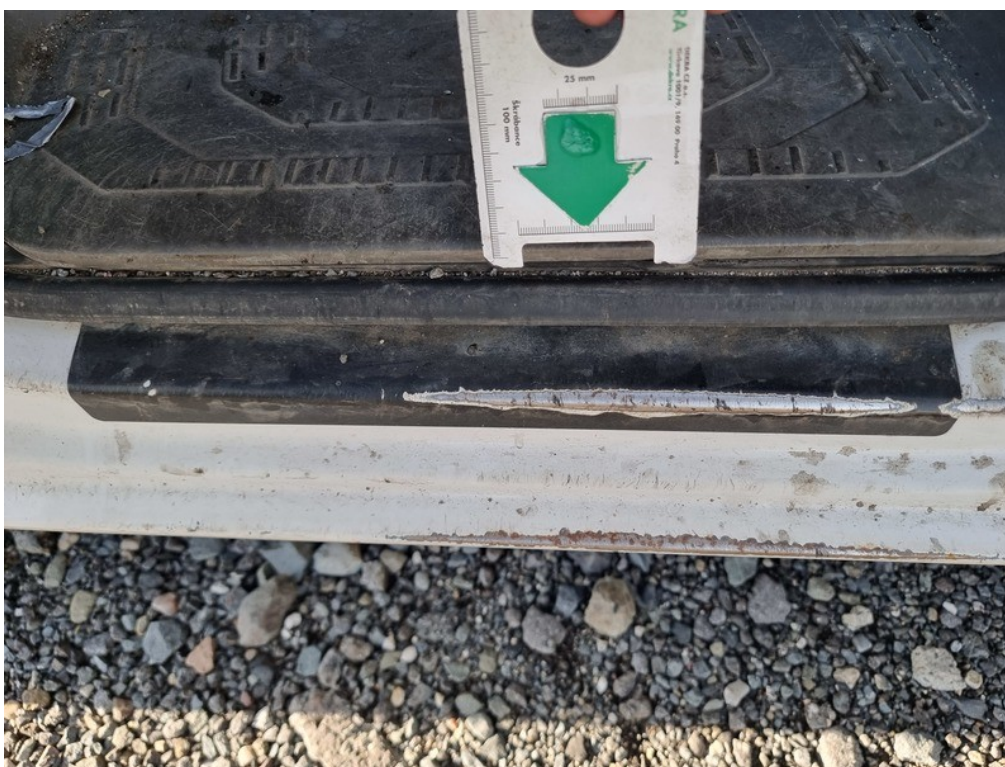
| P.č. | Poškozený díl | Druh poškození | Způsob opravy |
|---|---|---|---|
| 18 | Polep leveho prahu | Opotřebení | Vyměnit |

18 **Polep levého prahu - Opotřebení**  
Umístění:  
Způsob opravy:

Interiér (vnitřní prostor)  
Vyměnit
