**DEKRA CZ a.s.**

**ÚDAJE O VOZIDLE**

| RZ: | <b>7AC8842</b> | VIN: | <b>WV1ZZSYZJ9047091</b> |
| Model vozidla: | Volkswagen Crafter Skříň | Provedení: | 35 2.0 TDI EU6, RWD |

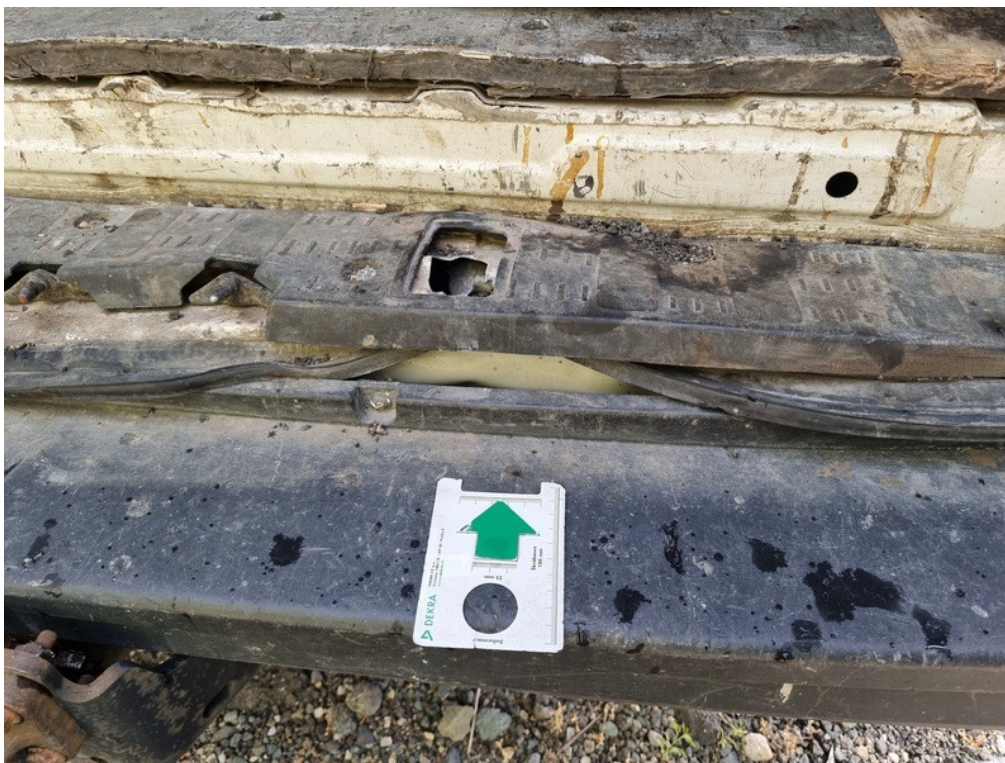
| P.č. | Poškozený díl | Druh poškození | Způsob opravy |
|---|---|---|---|
| 19 | Těsnění víka zav. prostoru | Deformace | Vyměnit |

- 19 **Těsnění víka zav. prostoru - Deformace**  
Umístění: Interiér (vnitřní prostor)  
Způsob opravy: Vyměnit

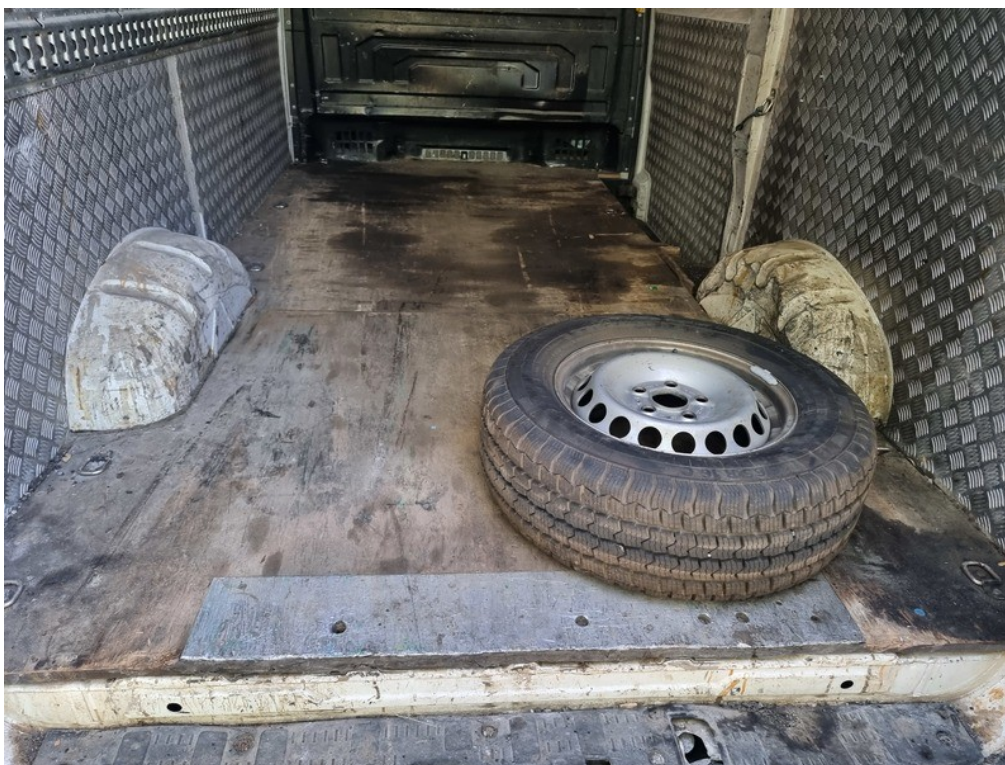
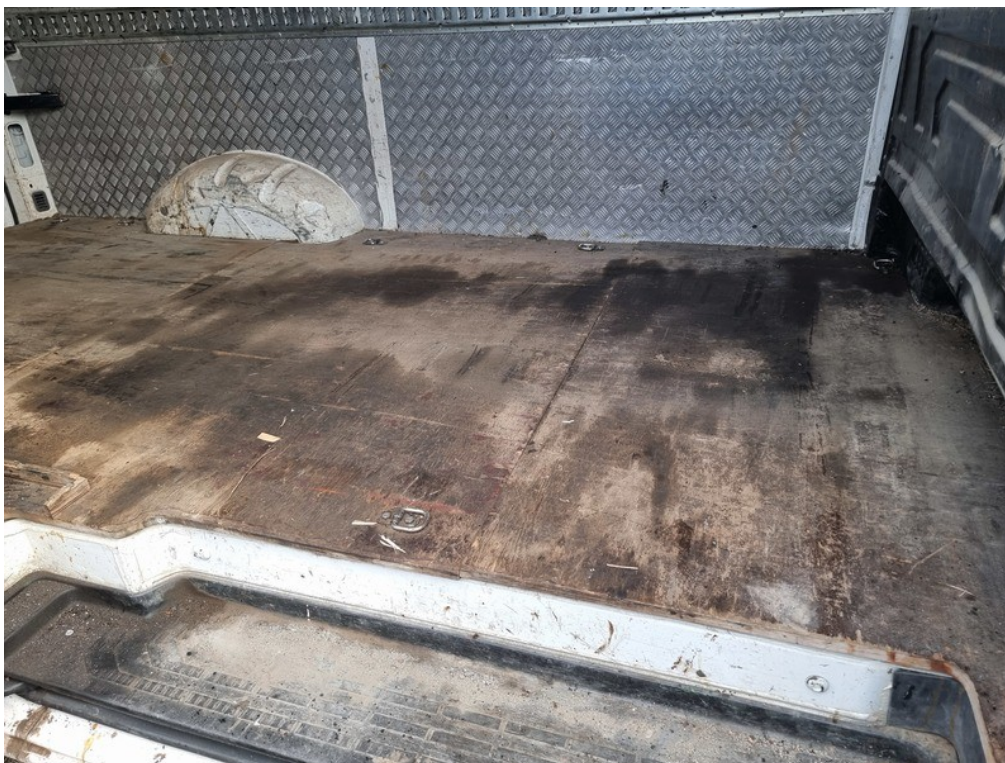
Viz popis k poškození č. 20

| P.č. | Poškozený díl | Druh poškození | Způsob opravy |
|---|---|---|---|
| 20 | Podlaha zav. prostoru | Nadstandardní prvek | Odstranit |

- 20 **Podlaha zav. prostoru - Nadstandardní prvek**  
Umístění: Interiér (vnitřní prostor)  
Způsob opravy: Odstranit

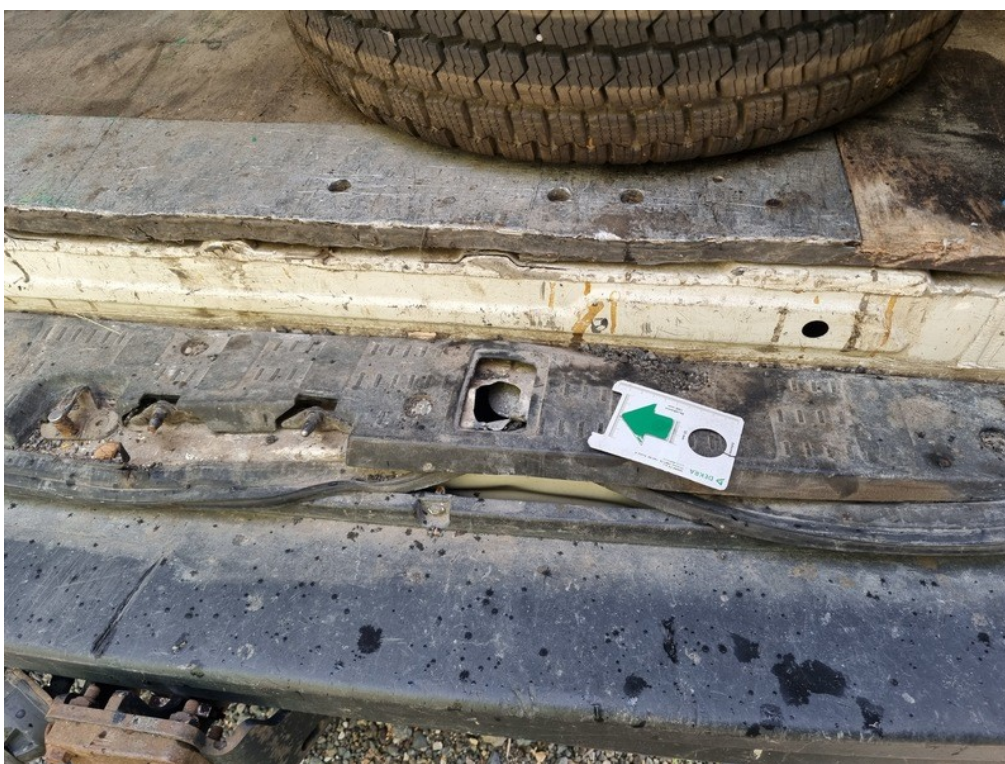
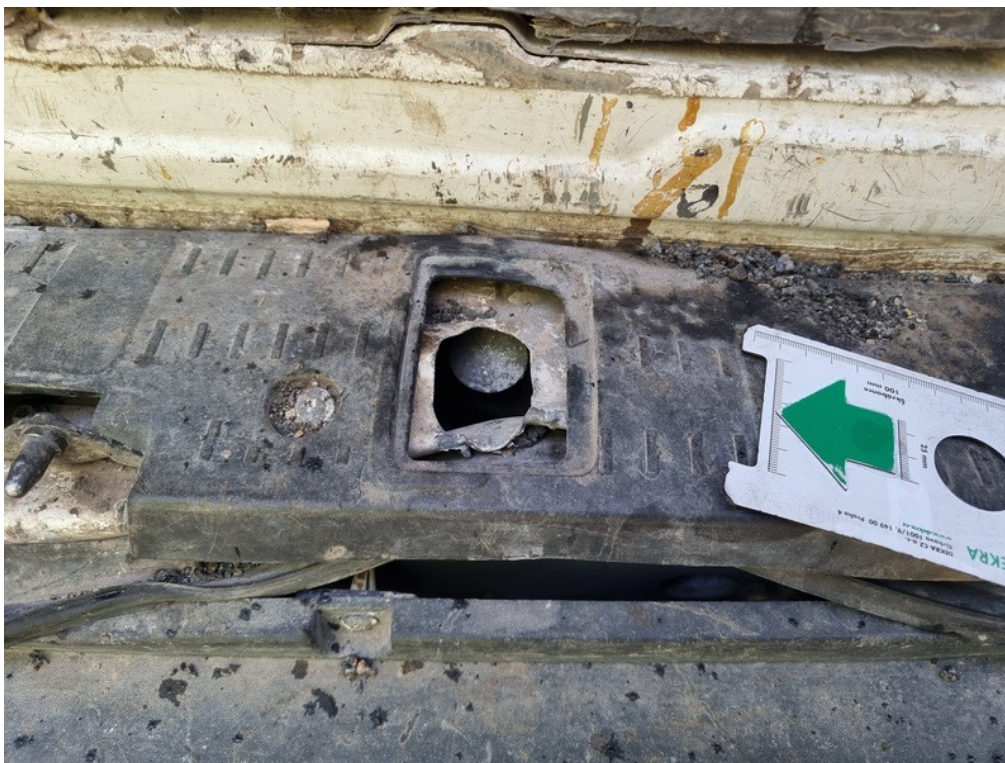
Viz popis k poškození č. 21

| P.č. | Poškozený díl | Druh poškození | Způsob opravy |
|---|---|---|---|
| 21 | Kryt zadního čela | Deformace | Vyměnit |

| 21 | <b>Kryt zadního čela - Deformace</b><br>Umístění:<br>Způsob opravy: | Interiér (vnitřní prostor)<br>Vyměnit | Poznámka: |

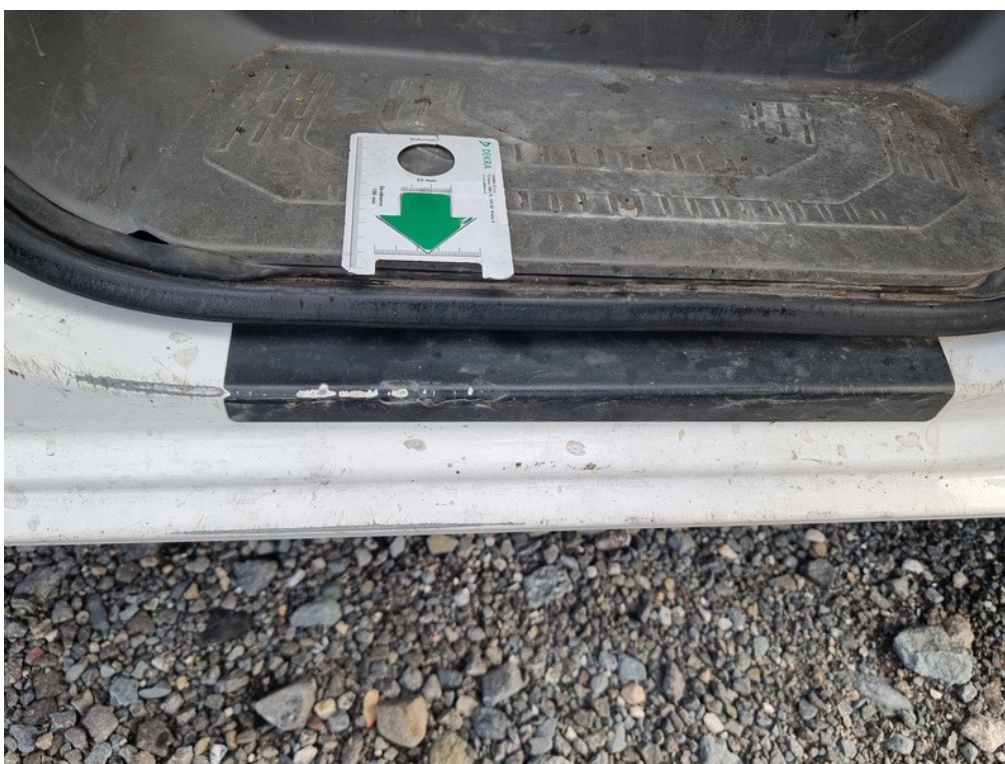
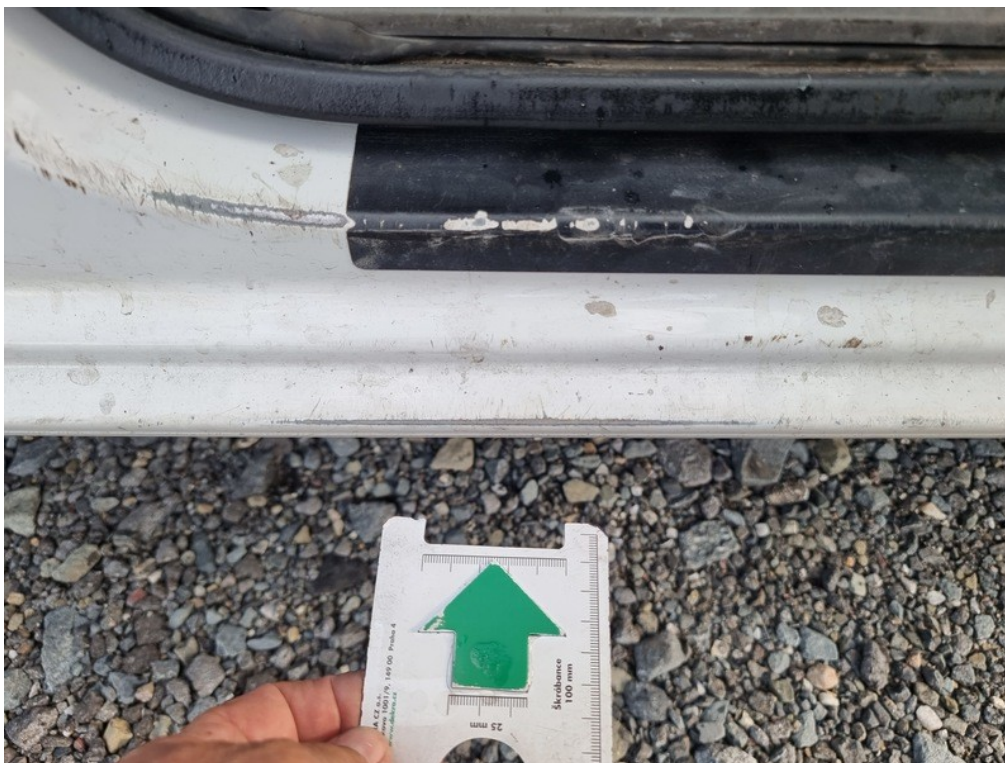
Viz popis k poškození č. 22

| P.č. | Poškozený díl | Druh poškození | Způsob opravy |
|---|---|---|---|
| 22 | Polep praveho prahu | Opotřebení | Vyměnit |

### 22 Polep pravého prahu - Opotřebení

Umístění:  
Způsob opravy:

Interiér (vnitřní prostor)  
Vyměnit

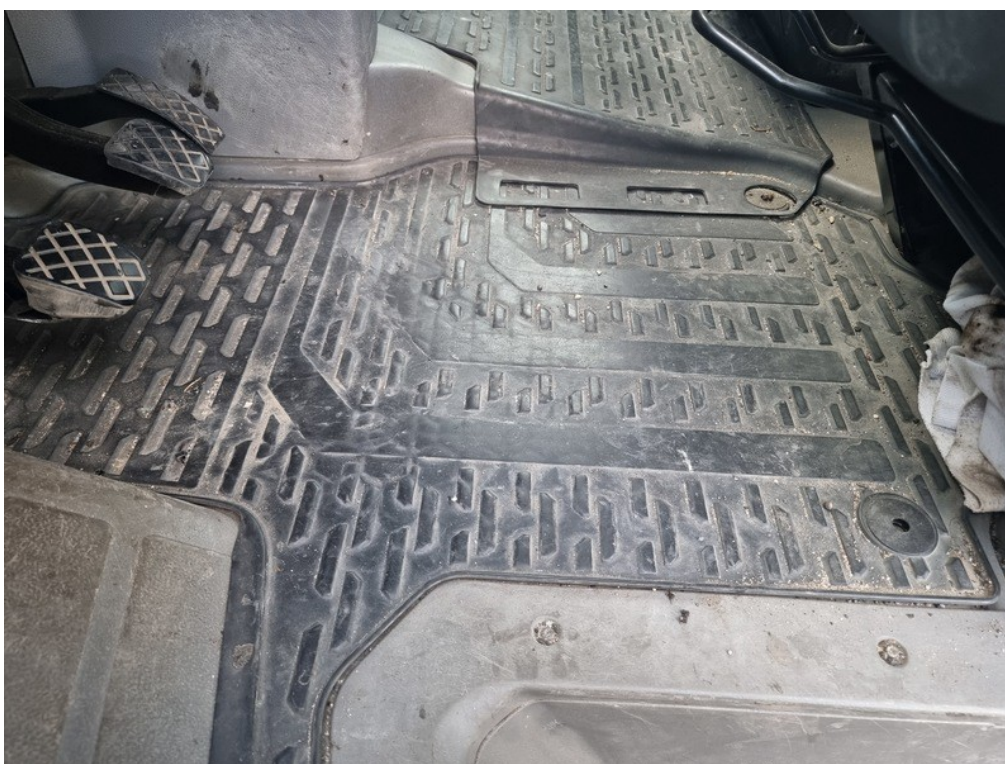
| P.č. | Poškozený díl | Druh poškození | Způsob opravy |
|---|---|---|---|
| 23 | Přídavný koberec LP | Opotřebení | Vyměnit |

**23** **Přídavný koberec LP - Opatření**  
Umístění: Interiér (vnitřní prostor)  
Způsob opravy: Vyměnit

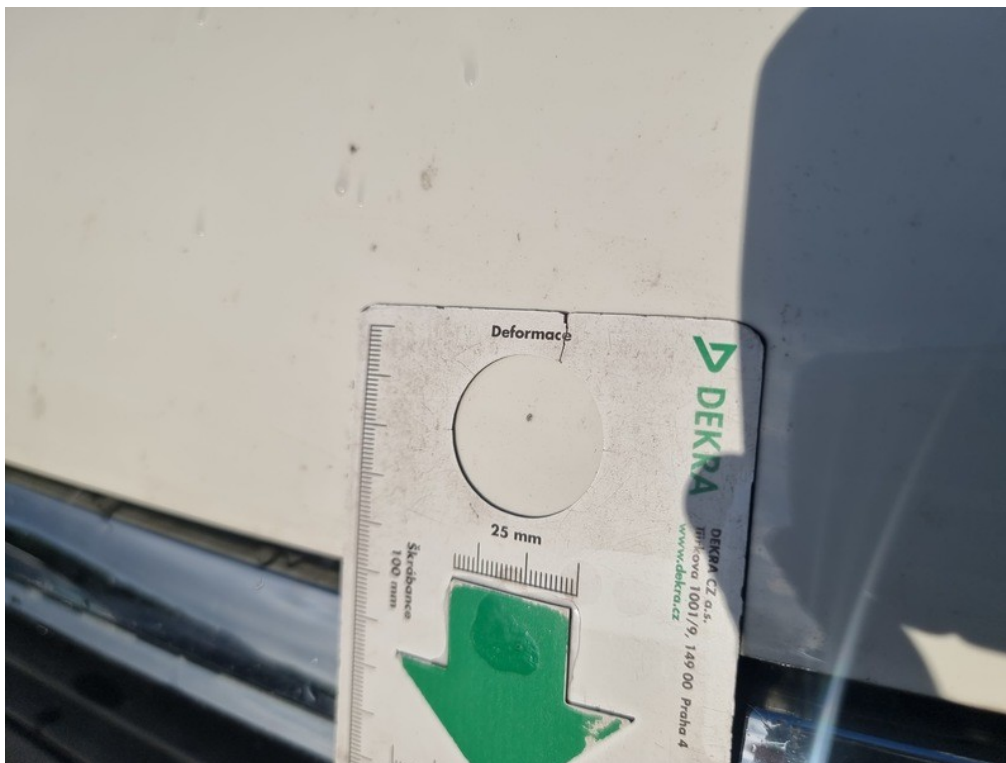
| P.č. | Poškozený díl | Druh poškození | Způsob opravy |
|---|---|---|---|
| 24 | Přední část vozidla | Poškození od odletujícího kamení | Opravit |

**24** Přední část vozidla - Poškození od odletujícího kamení  
Umístění: Ostatní  
Způsob opravy: Opravit

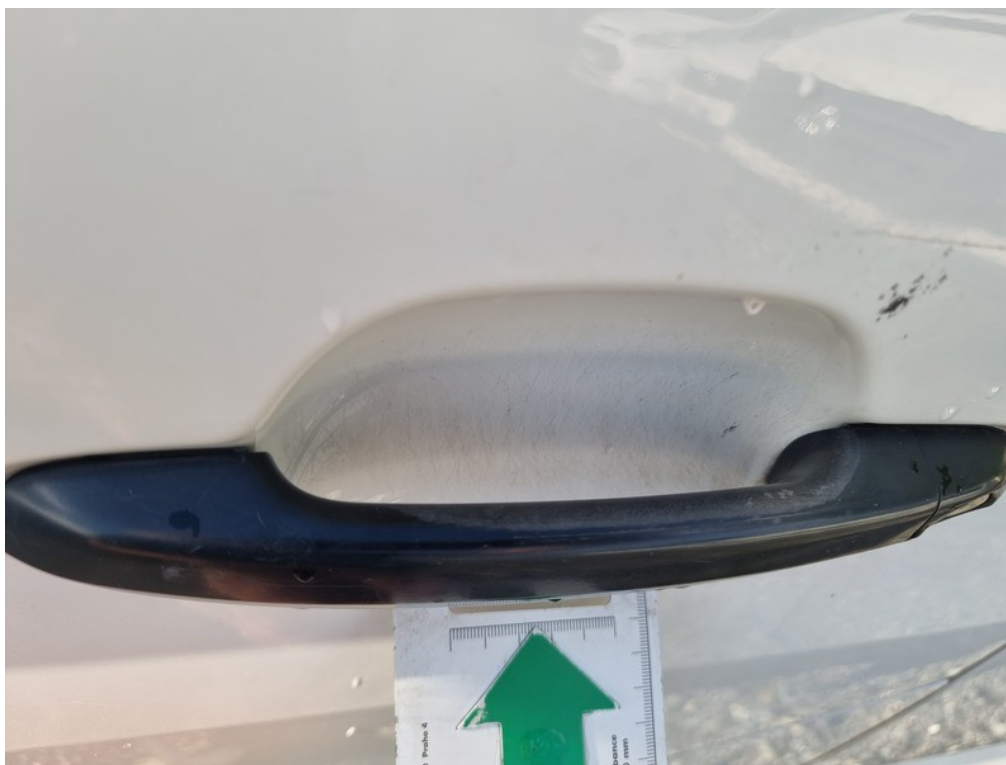
| P.č. | Poškozený díl | Druh poškození | Způsob opravy |
|---|---|---|---|
| 25 | Celková plocha karoserie | Škrábance | Vyleštit |

**25** Celková plocha karoserie - Škrábance  
Umístění: Ostatní  
Způsob opravy: Vyleštit

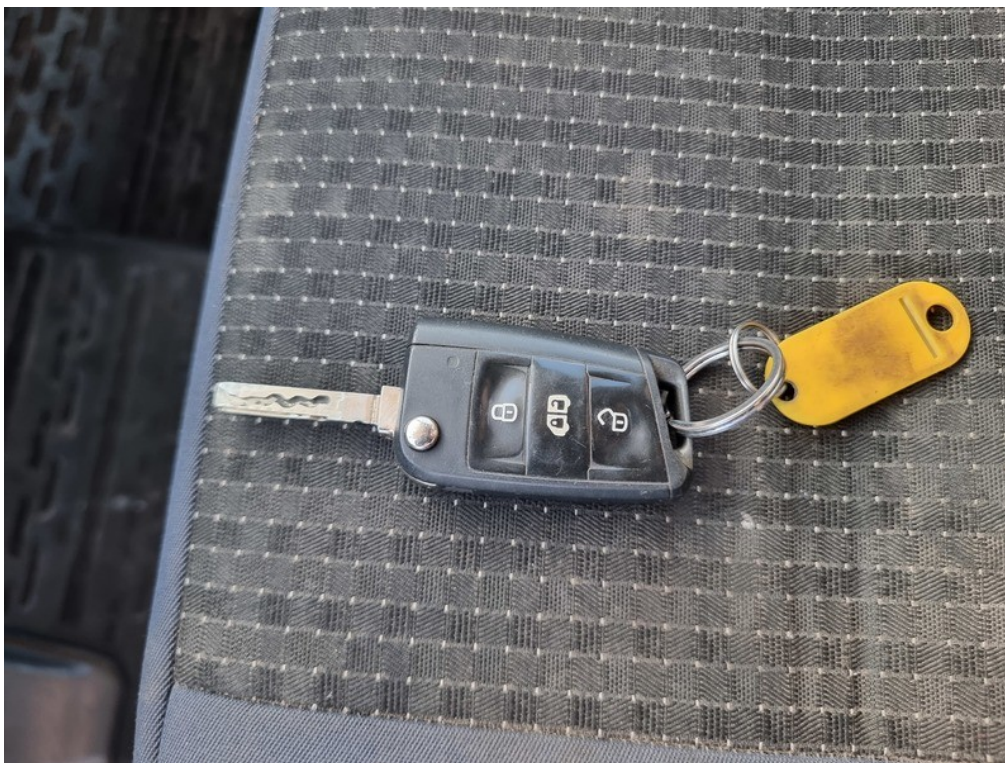
| P.č. | Poškozený díl | Druh poškození | Způsob opravy |
|---|---|---|---|
| 26 | Klíč od vozidla | Chybí | Doplnit/dodat |

**26 Klíč od vozidla - Chybí**  
Umístění:  
Způsob opravy:

Ostatní  
Doplnit/dodat

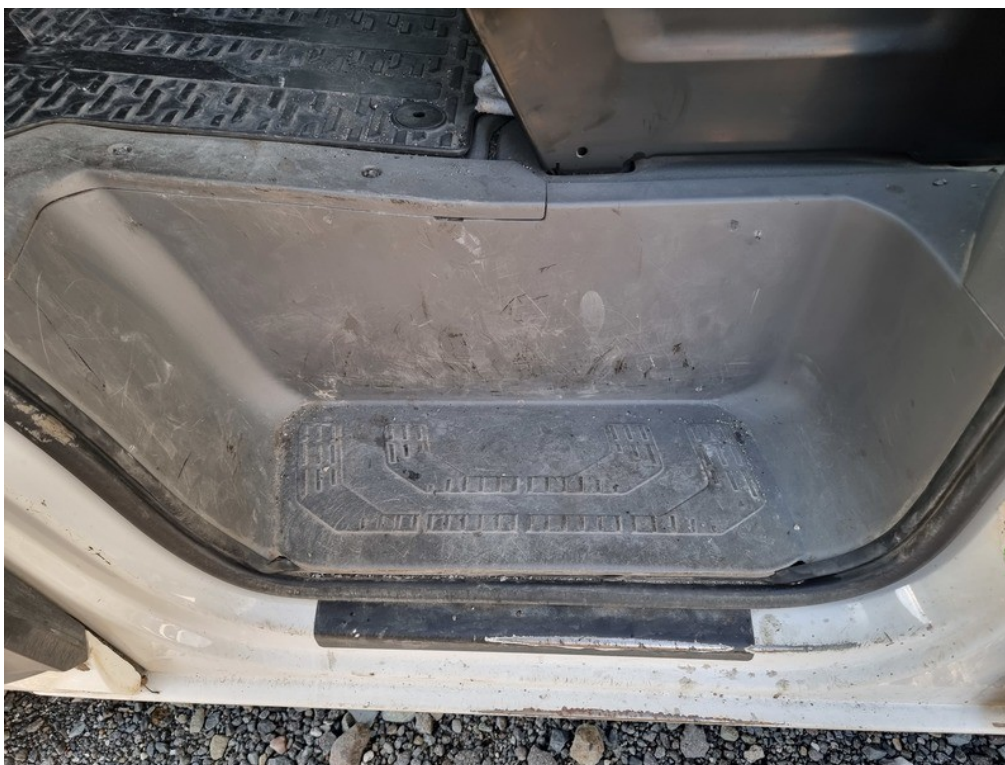
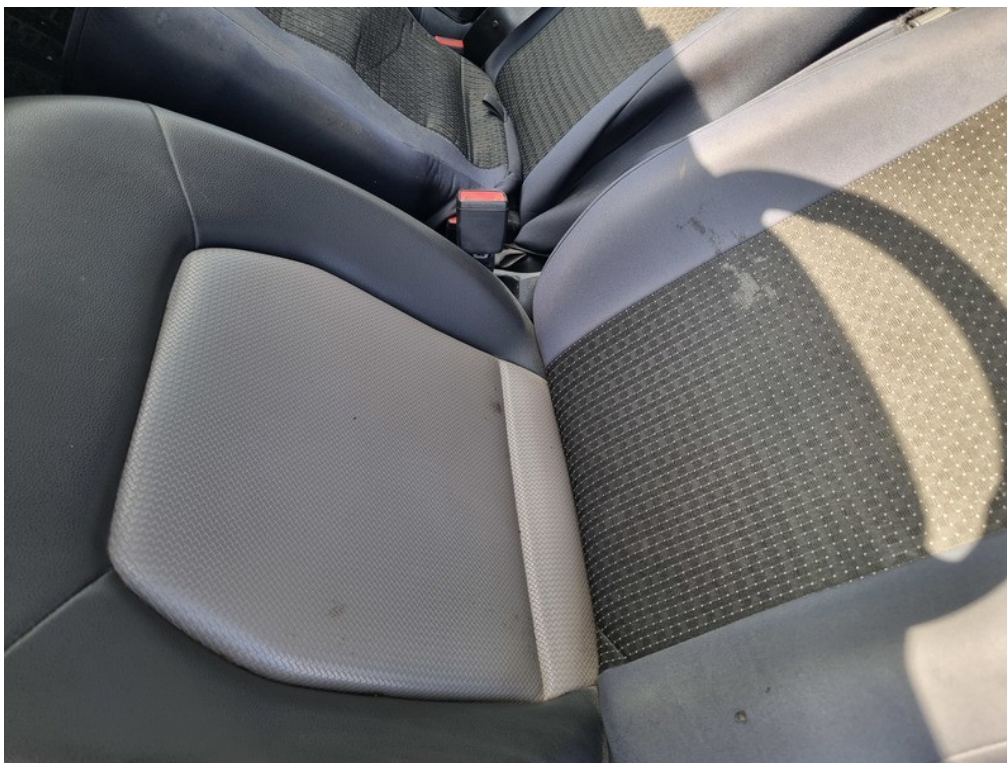
Viz popis k poškození č. 27

| P.č. | Poškozený díl | Druh poškození | Způsob opravy |
|---|---|---|---|
| 27 | Interiér | Znečištěno | Čištění |

**27 Interiér - Znečištěno**  
Umístění:  
Způsob opravy:

Ostatní  
Čištění

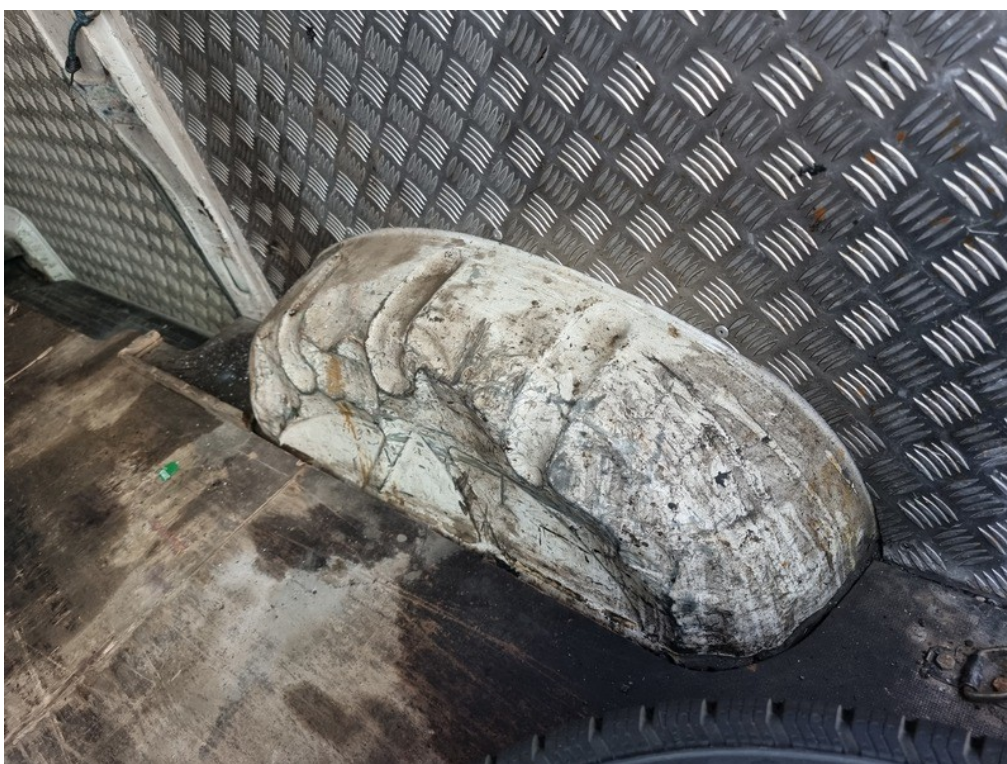
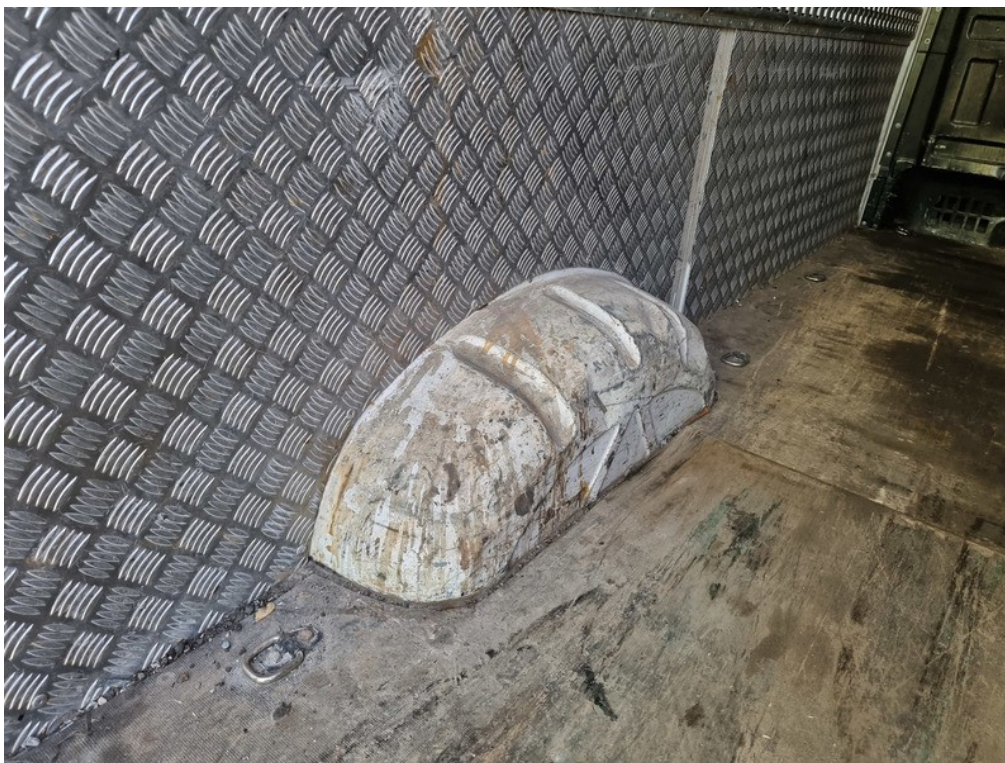
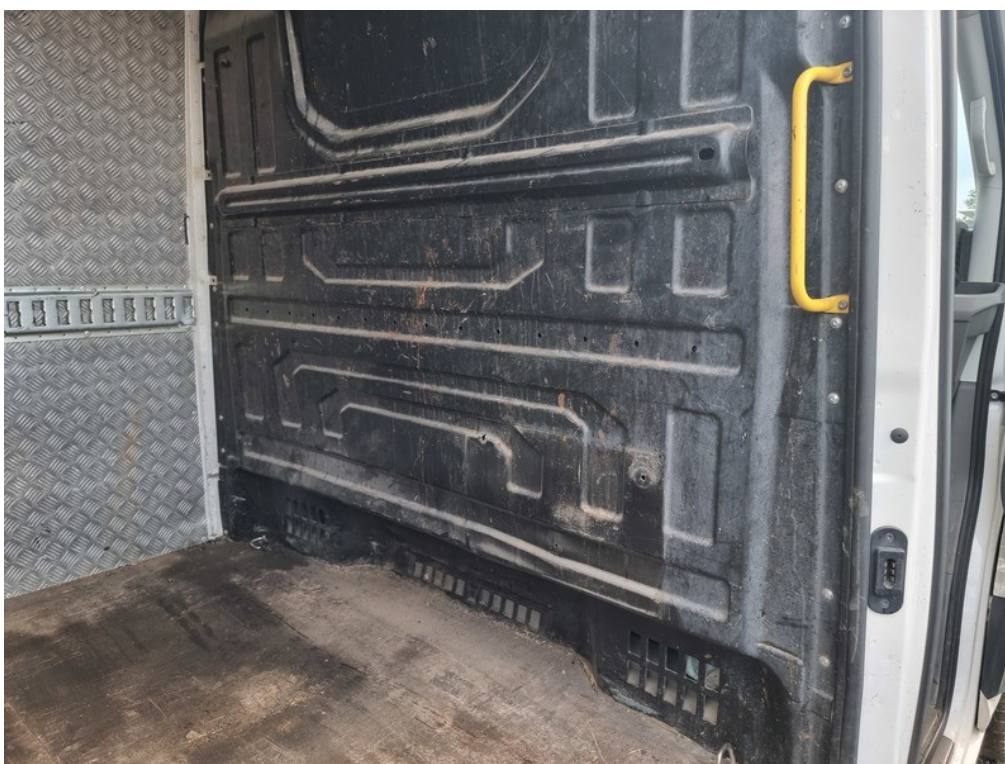
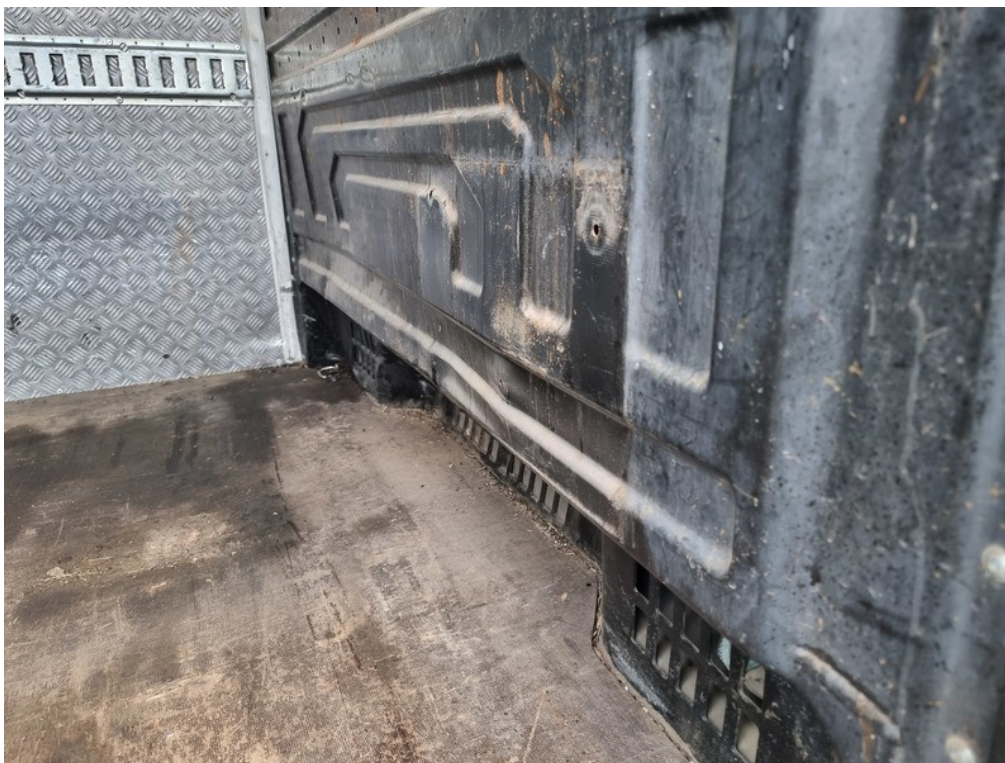
Viz popis k poškození č. 28

| P.č. | Poškozený díl | Druh poškození | Způsob opravy |
|---|---|---|---|
| 28 | Nákladový prostor | Deformace | Opravit |

**28** Nákladový prostor - Deformace  
Umístění:  
Způsob opravy:

Ostatní  
Opravit

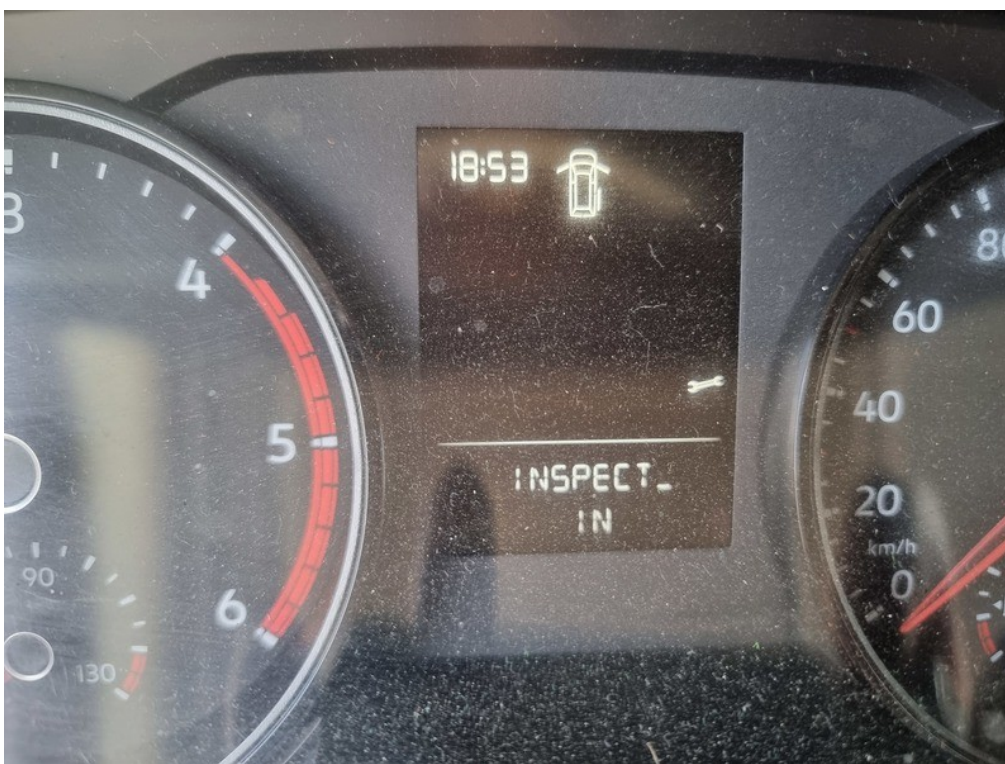
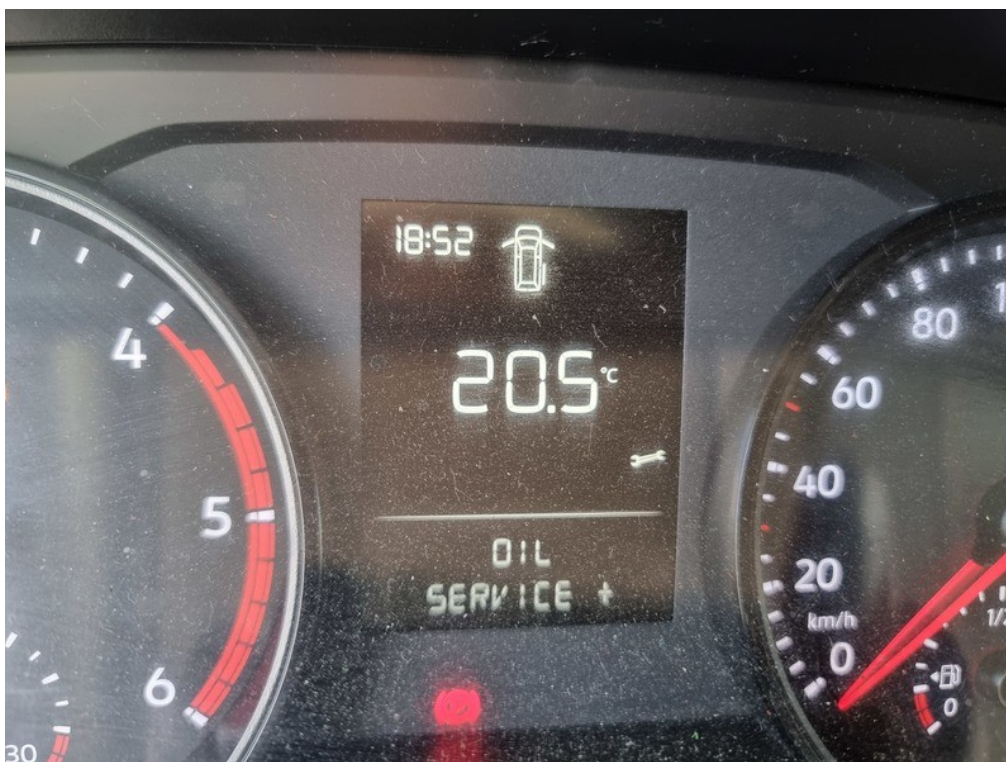
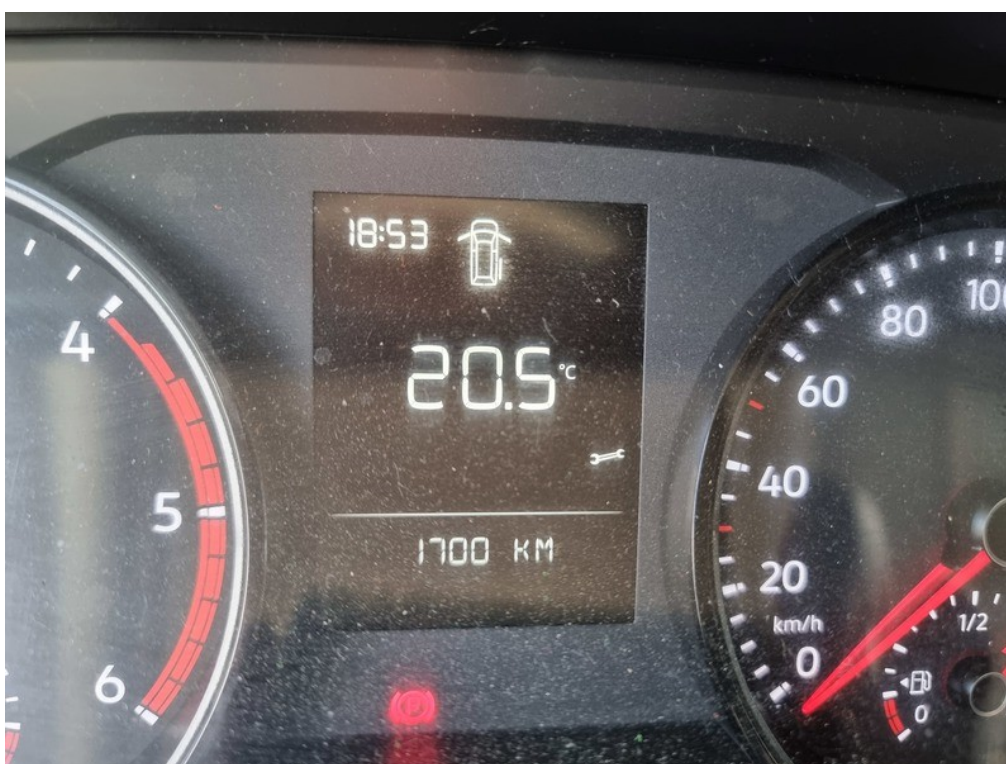
Viz popis k poškození č. 29

| P.č. | Poškozený díl | Druh poškození | Způsob opravy |
|---|---|---|---|
| 29 | Servisní prohlídka | Chybí | Provést |

**29** **Servisní prohlídka - Chybí**  
Umístění:  
Způsob opravy:

Ostatní  
Provést
