**DEKRA CZ a.s.**  
Tůrkova 1001, 149 00 Praha 4  
IČ: 49240188, Zapsaná u Městského soudu v Praze, Oddíl B, vložka 1967

## ÚDAJE O VOZIDLE

| RZ: | <b>4AS0073</b> | VIN: | VF37A9HN0FN507966 |
| Model vozidla: | Peugeot Partner Skříň | Provedení: | 1.6 HDi 75 FAP EU5, L1 |

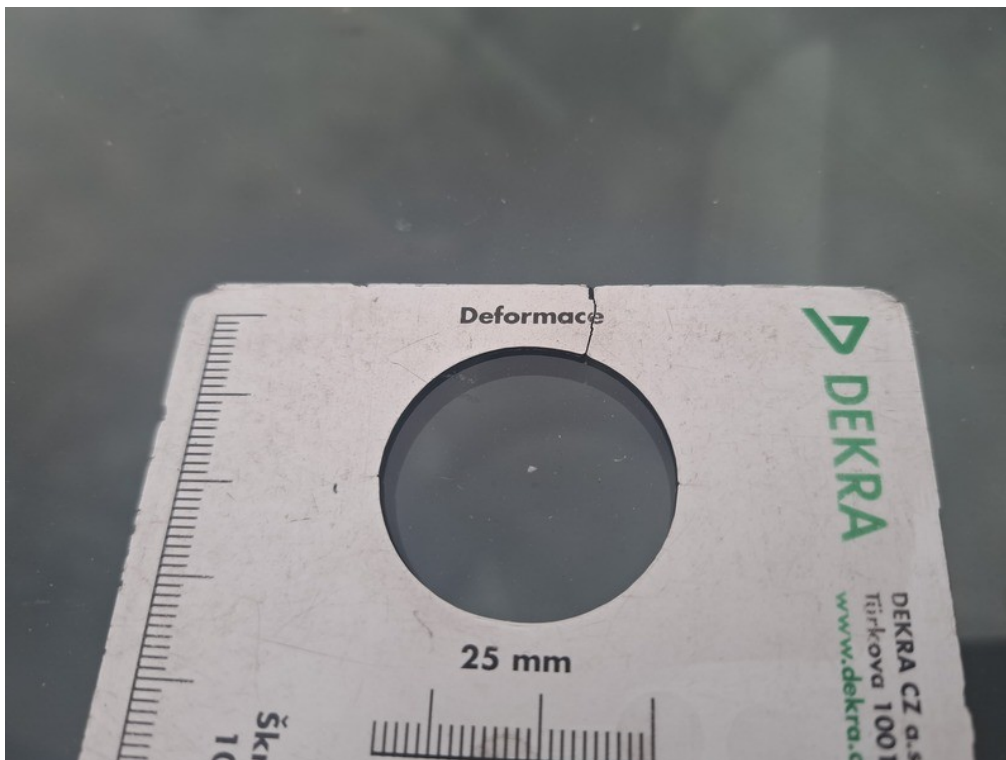
| P.č. | Poškozený díl | Druh poškození | Způsob opravy |
|---|---|---|---|
| 1 | Čelní sklo | Poškození od odletujícího kamení | Opravit |

- 1 Čelní sklo - Poškození od odletujícího kamene**  
Umístění: Exteriér (vnější prostor)  
Způsob opravy: Opravit

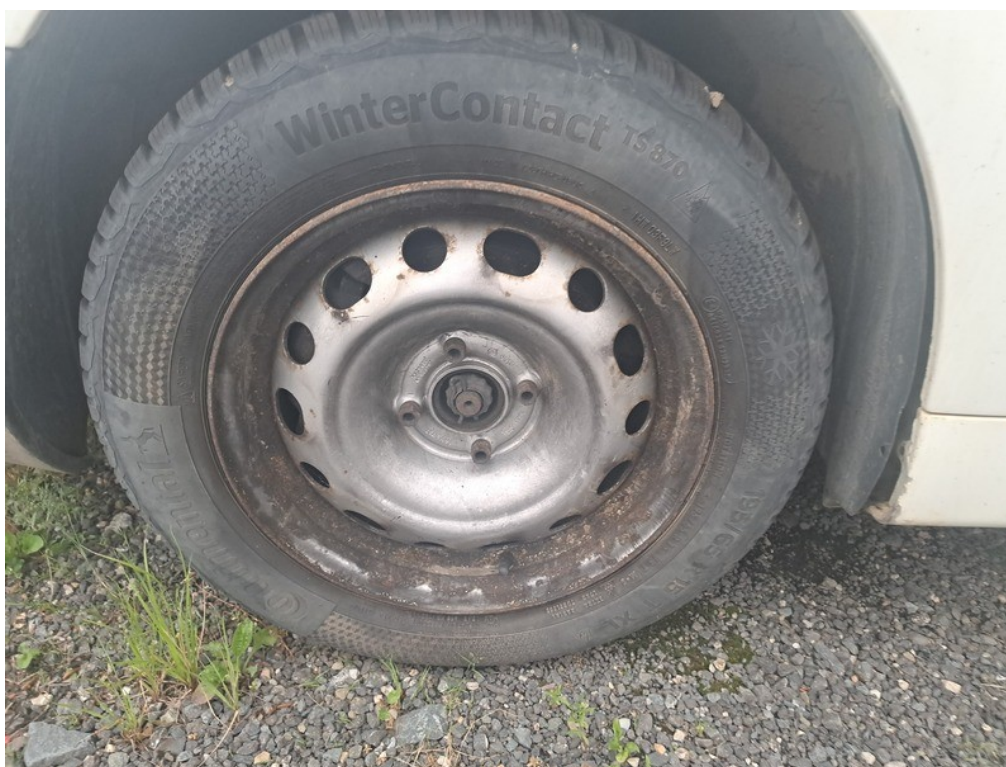
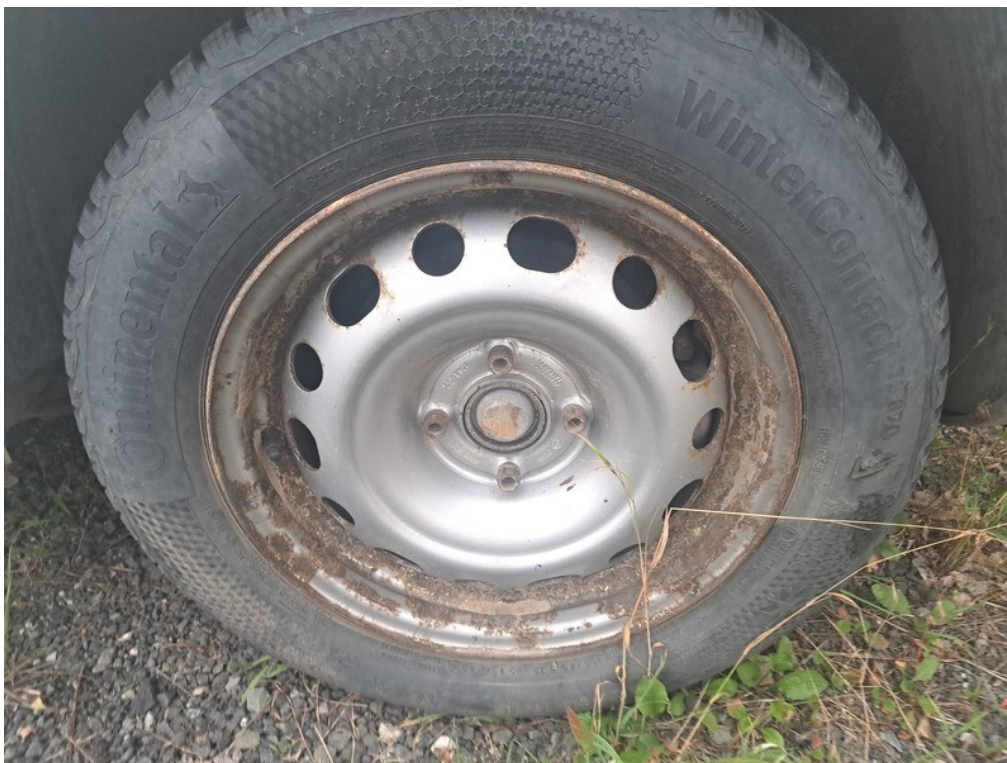
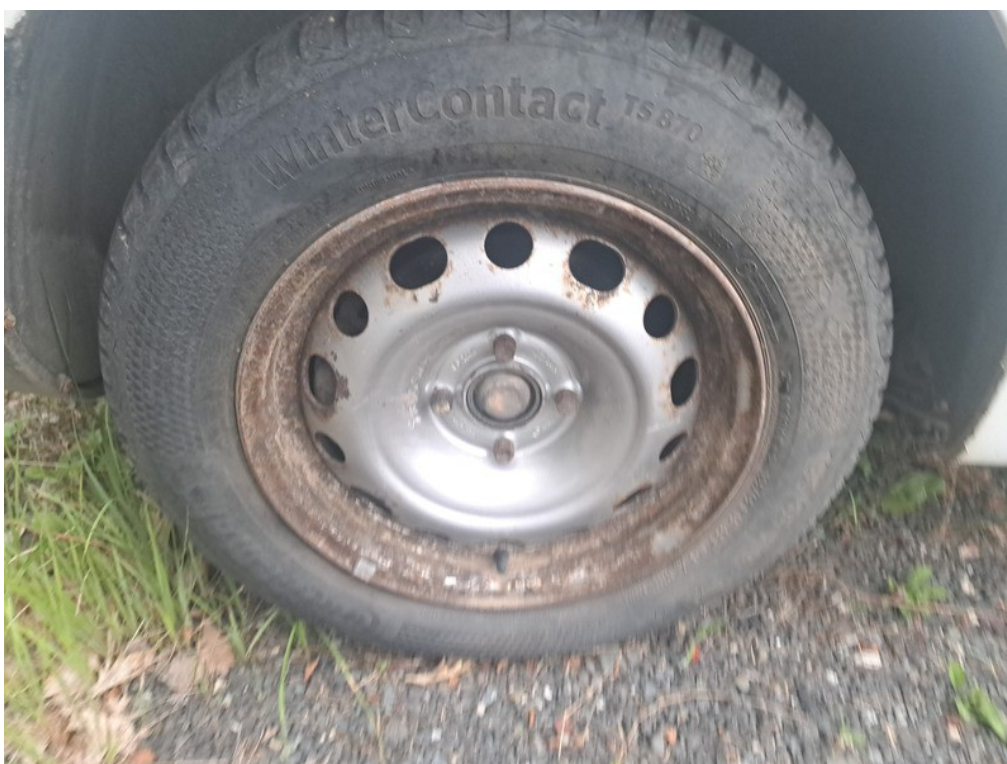
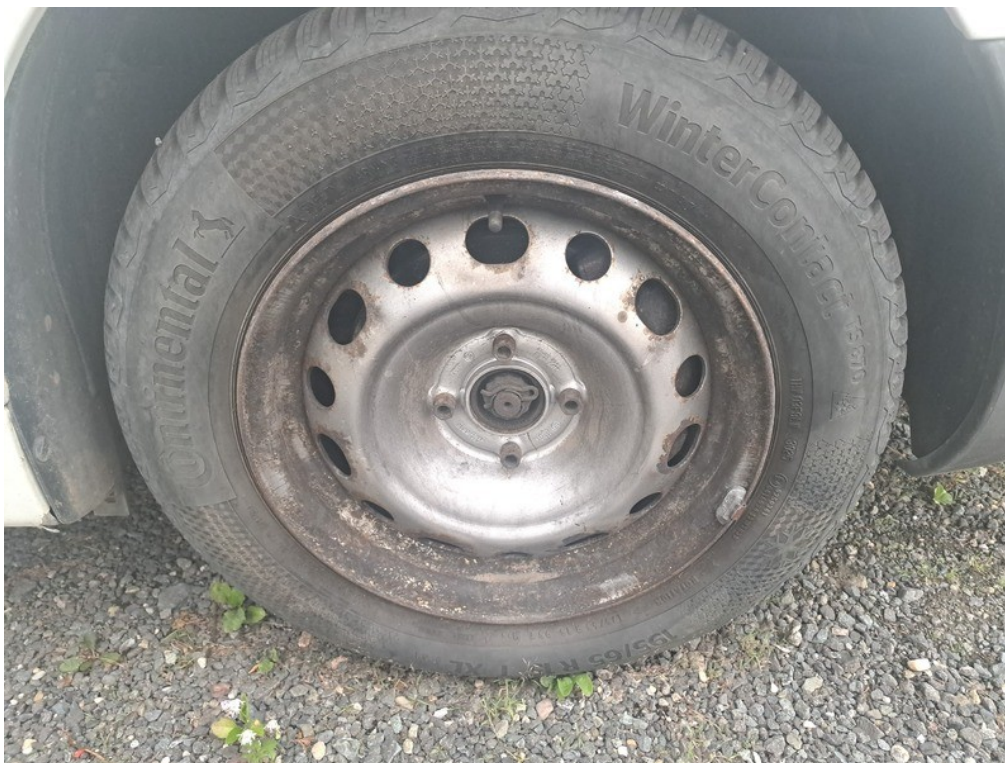
| P.č. | Poškozený díl | Druh poškození | Způsob opravy |
|---|---|---|---|
| 2 | Disk kola ocel 4ks | Koroze | Lakovat |

- 2 Disk kola ocel 4ks - Koroze**  
Umístění: Exteriér (vnější prostor)  
Způsob opravy: Lakovat

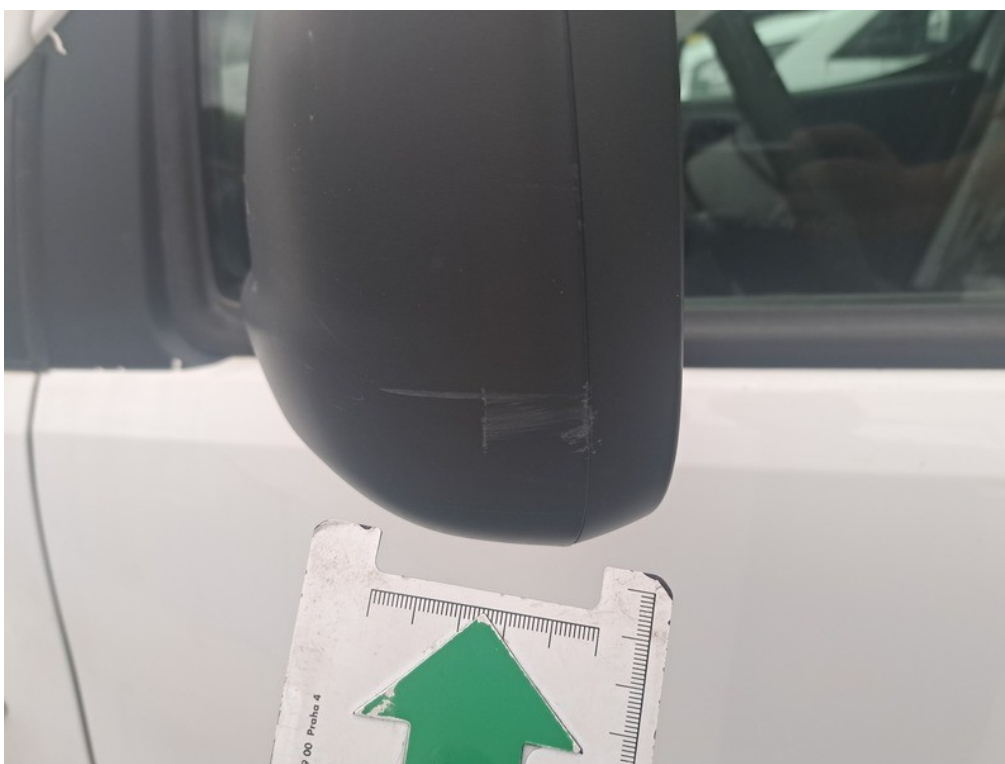
| P.č. | Poškozený díl | Druh poškození | Způsob opravy |
|---|---|---|---|
| 3 | Kryt L zpětného zrcátka | Škrábance | Vyměnit |

- 3 Kryt L zpětného zrcátka - Škrábance**
- |                |                           |           |

| Způsob opravy: | Vyměnit | |

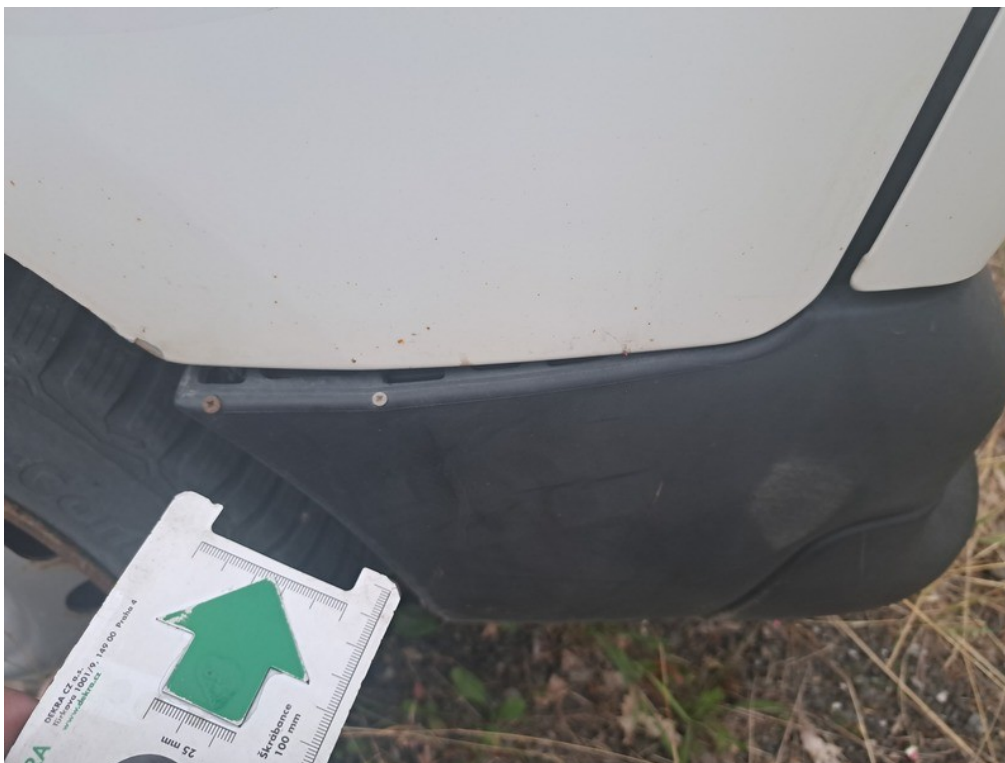
| P.č. | Poškozený díl | Druh poškození | Způsob opravy |
|---|---|---|---|
| 4 | Zadní nárazník - levý díl | Neodborná oprava | Vyměnit |

- 4 **Zadní nárazník - levý díl - Neodborná oprava**  
Umístění: Exteriér (vnější prostor)  
Způsob opravy: Vyměnit

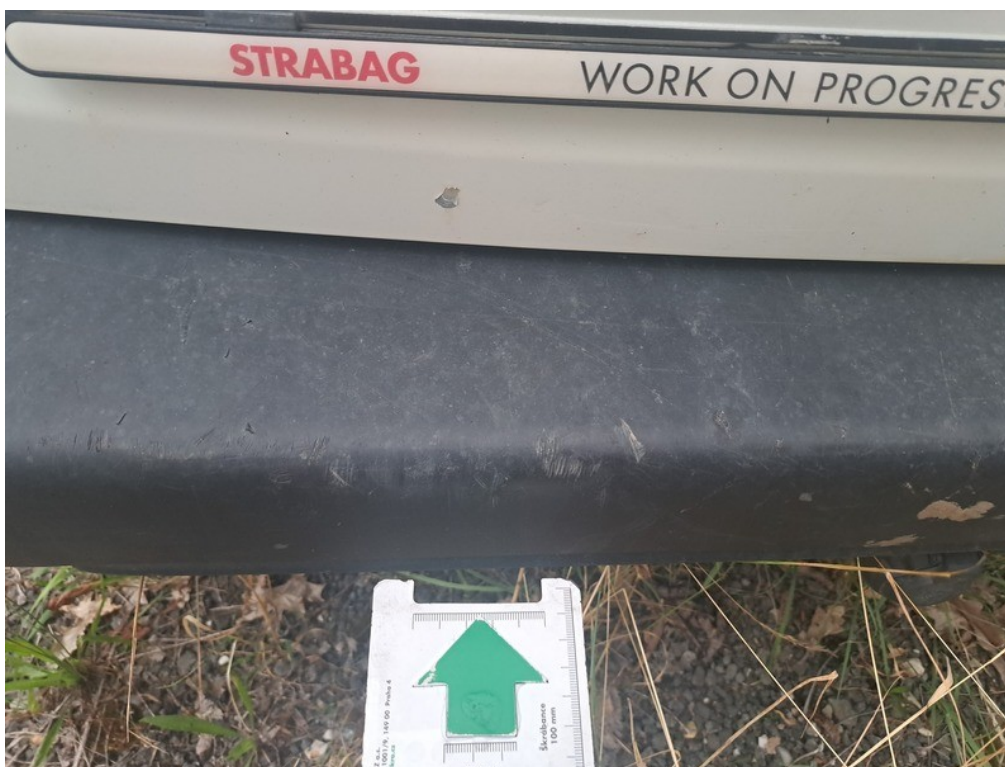
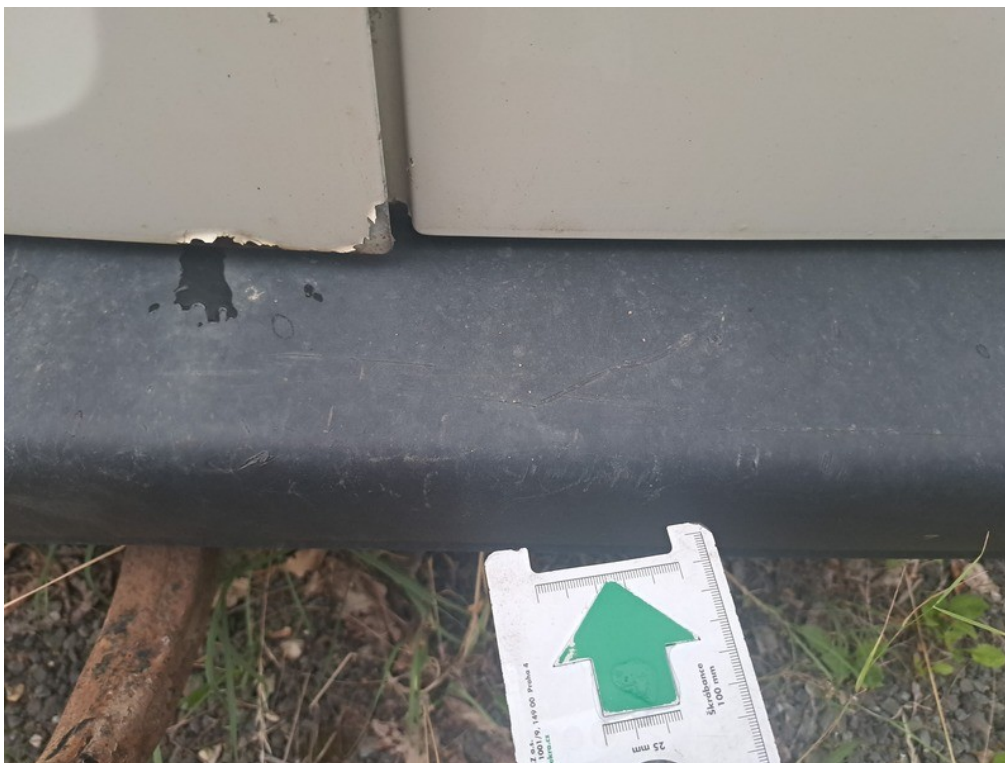
| P.č. | Poškozený díl | Druh poškození | Způsob opravy |
|---|---|---|---|
| 5 | Zadní nárazník | Škrábance | Vyměnit |

- 5 **Zadní nárazník - Škrábance**  
Umístění: Exteriér (vnější prostor)  
Způsob opravy: Vyměnit

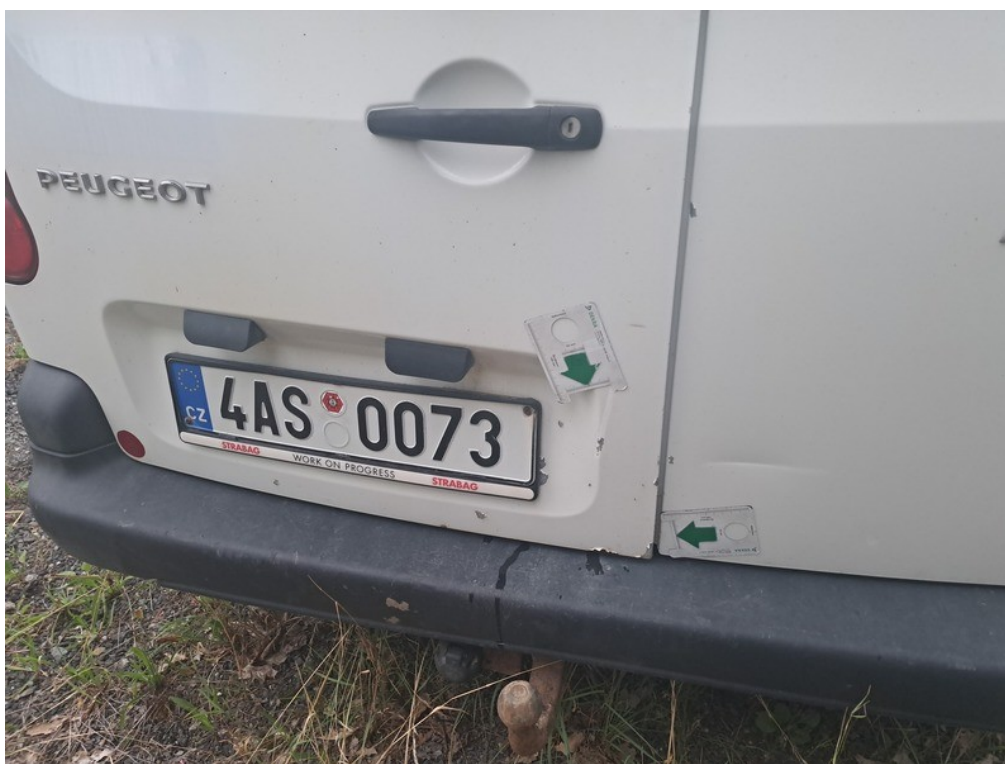
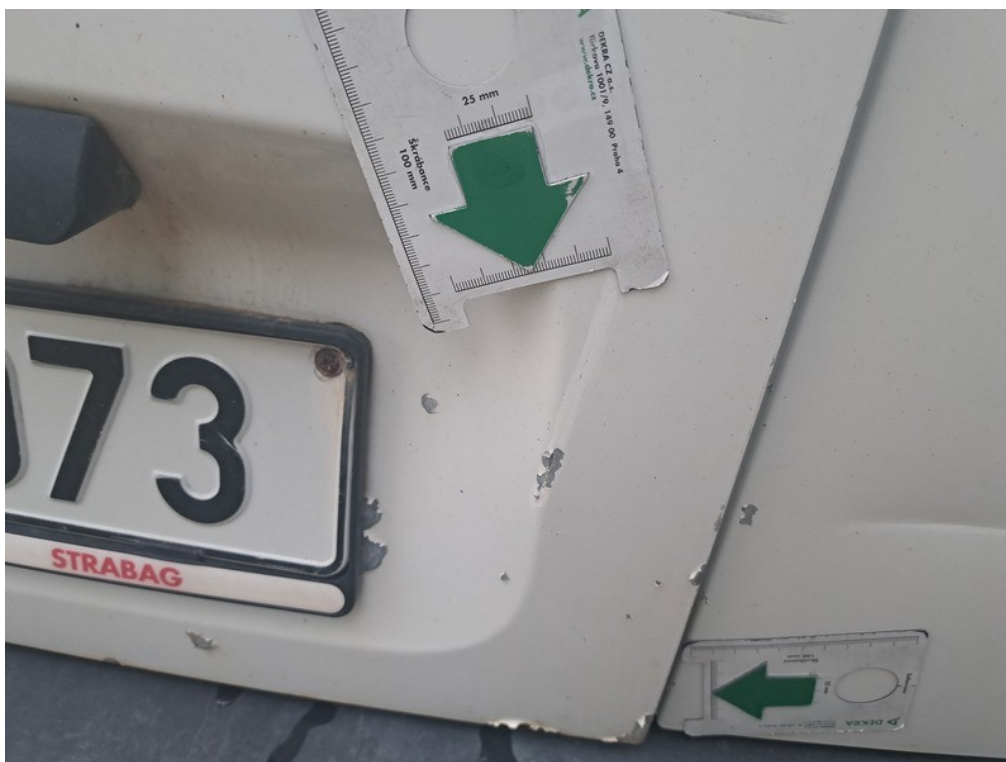
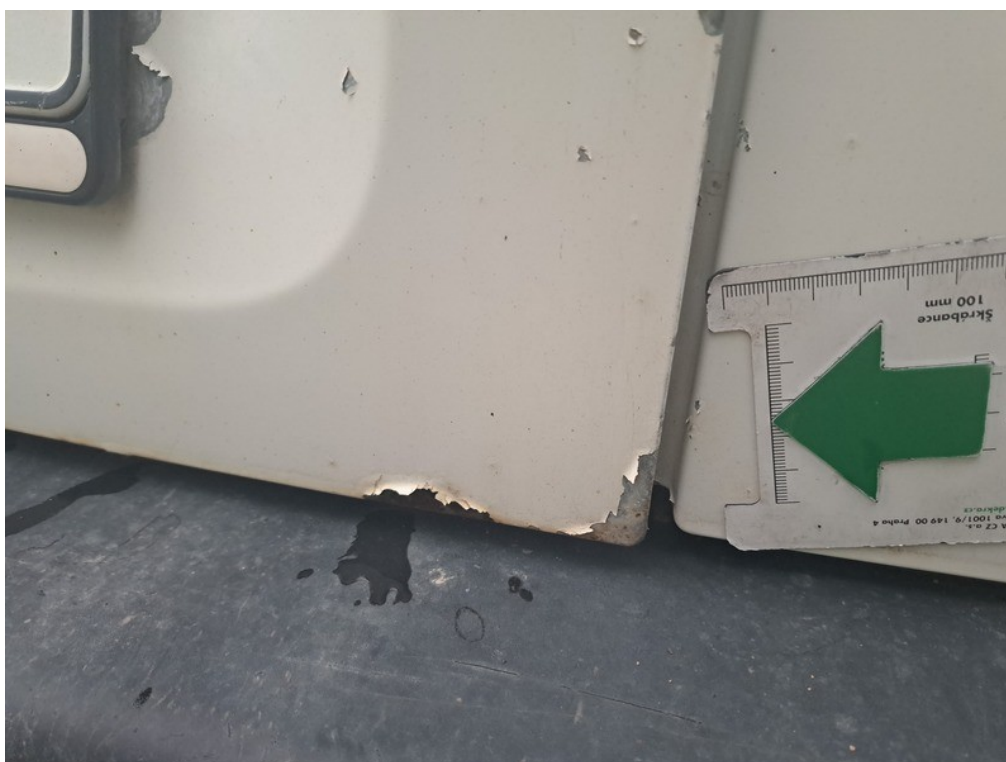
| P.č. | Poškozený díl | Druh poškození | Způsob opravy |
|---|---|---|---|
| 6 | Dveře zadní nákladové L křídlo | Lak | Lakovat |

- 6 **Dveře zadní nákladové L křídlo - Lak**  
Umístění: Exteriér (vnější prostor)  
Způsob opravy: Lakovat

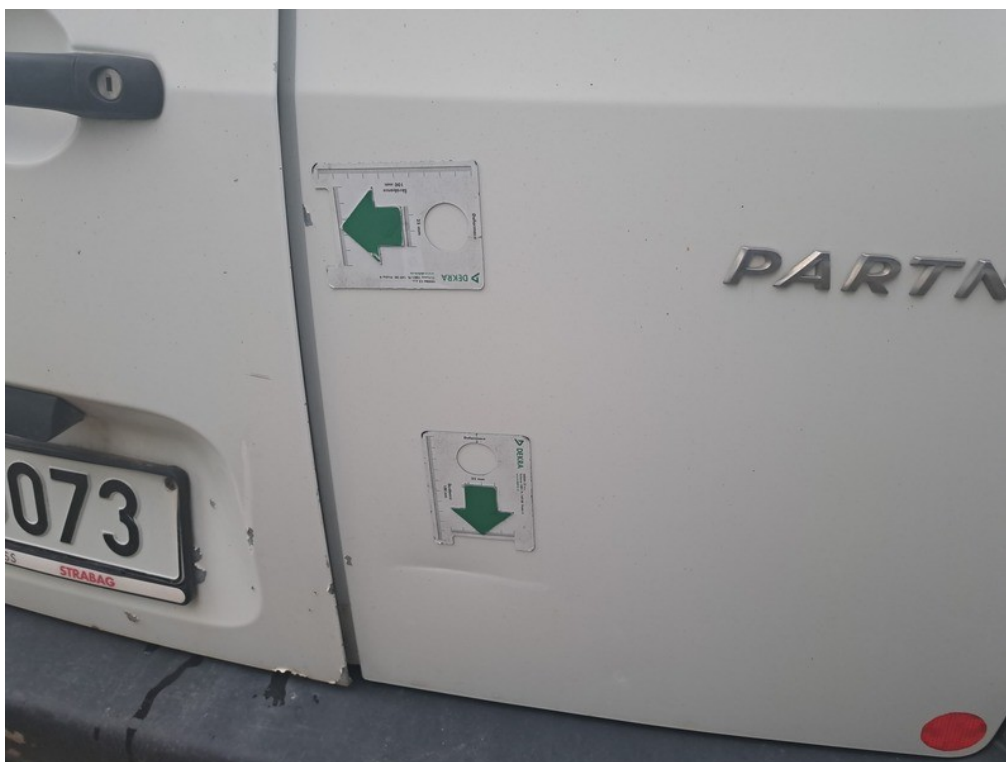
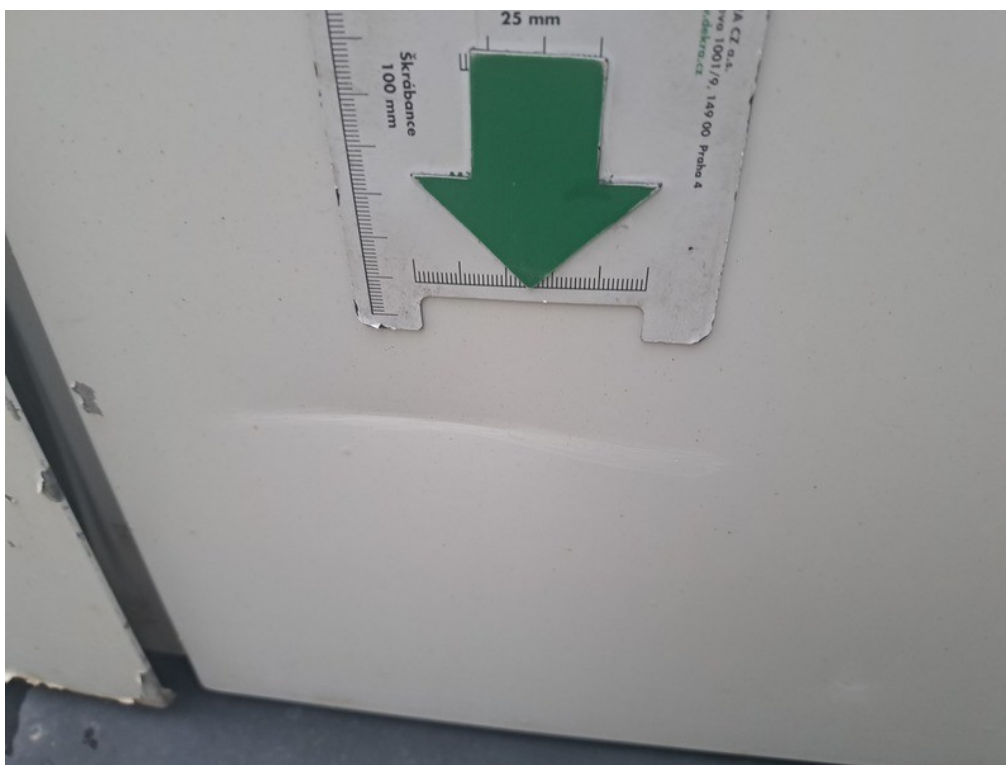
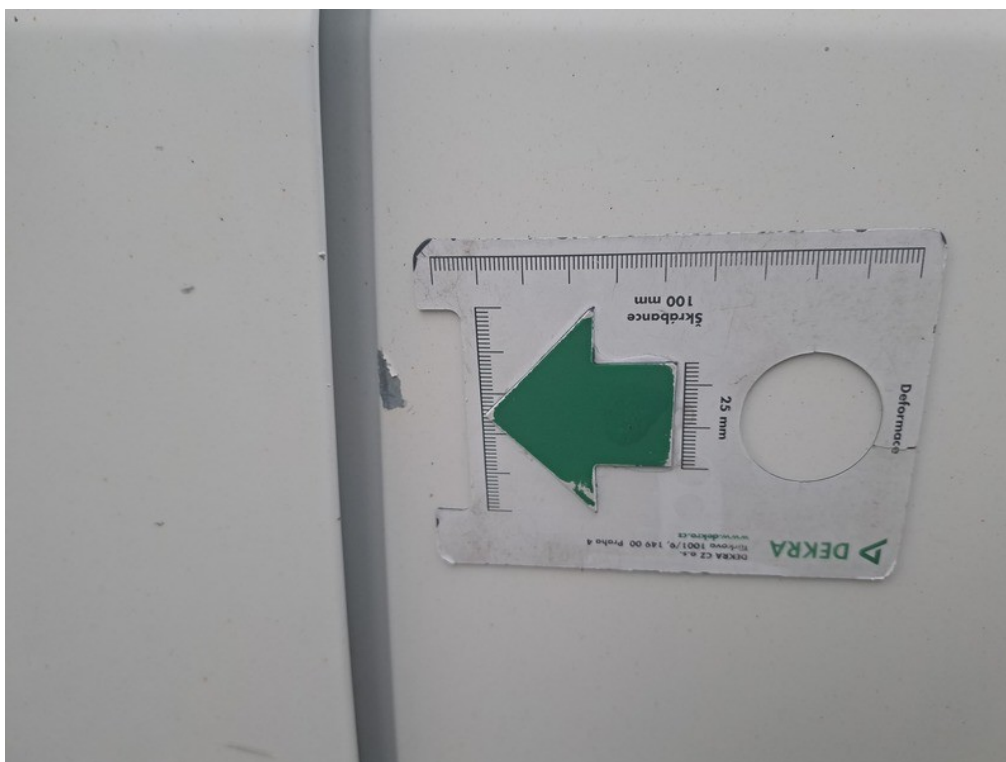
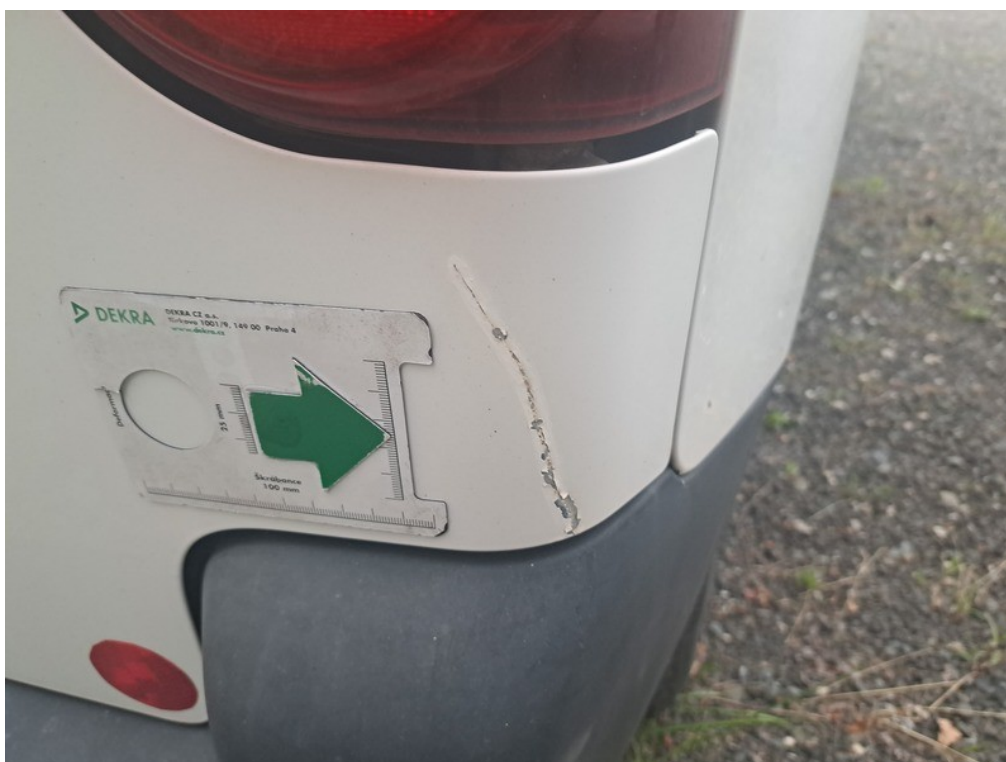
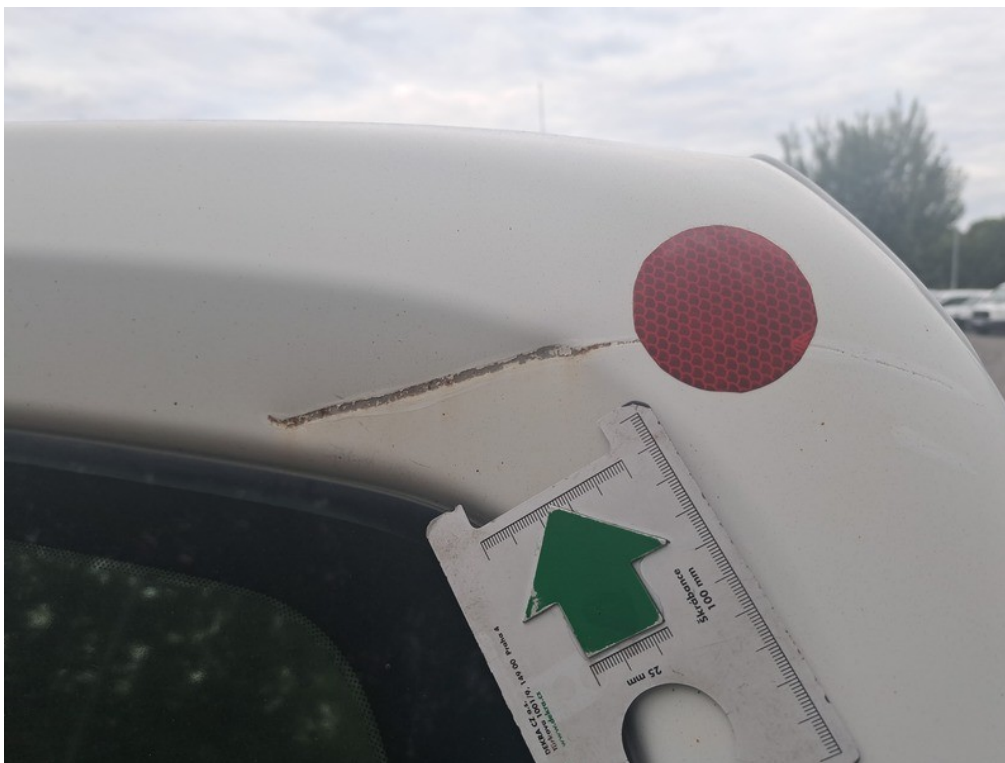
| P.č. | Poškozený díl | Druh poškození | Způsob opravy |
|---|---|---|---|
| 7 | Dveře zadní nákladové P křídlo | Deformace | Opravit |

- 7 Dveře zadní nákladové P křídlo - Deformace**  
Umístění: Exteriér (vnější prostor)  
Způsob opravy: Opravit

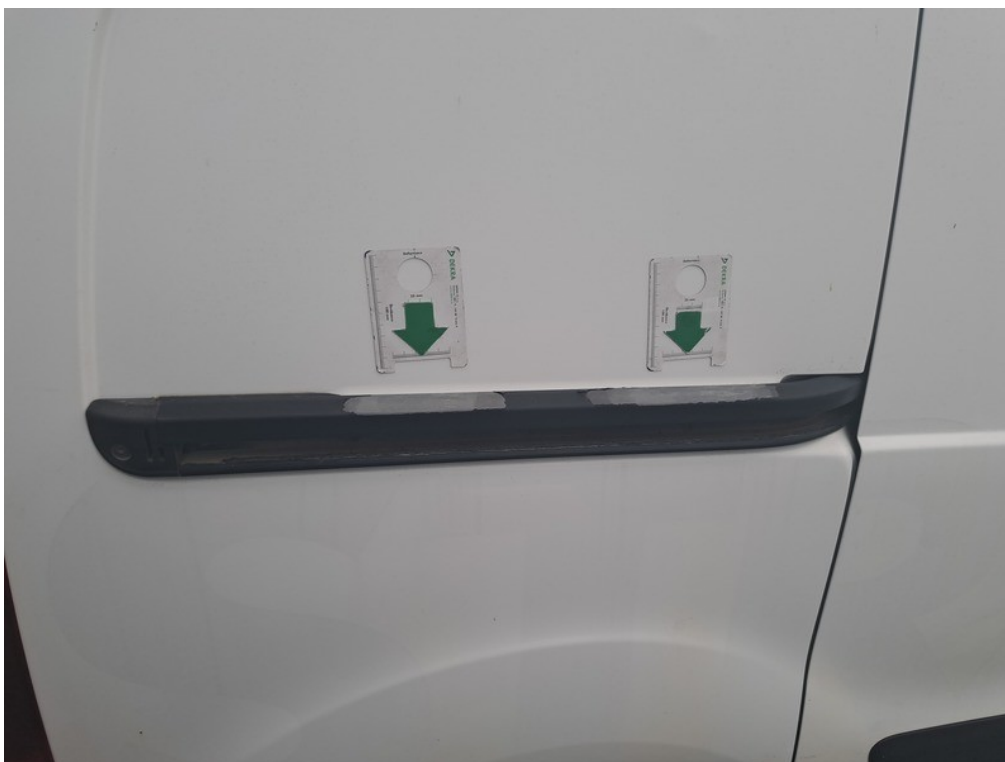
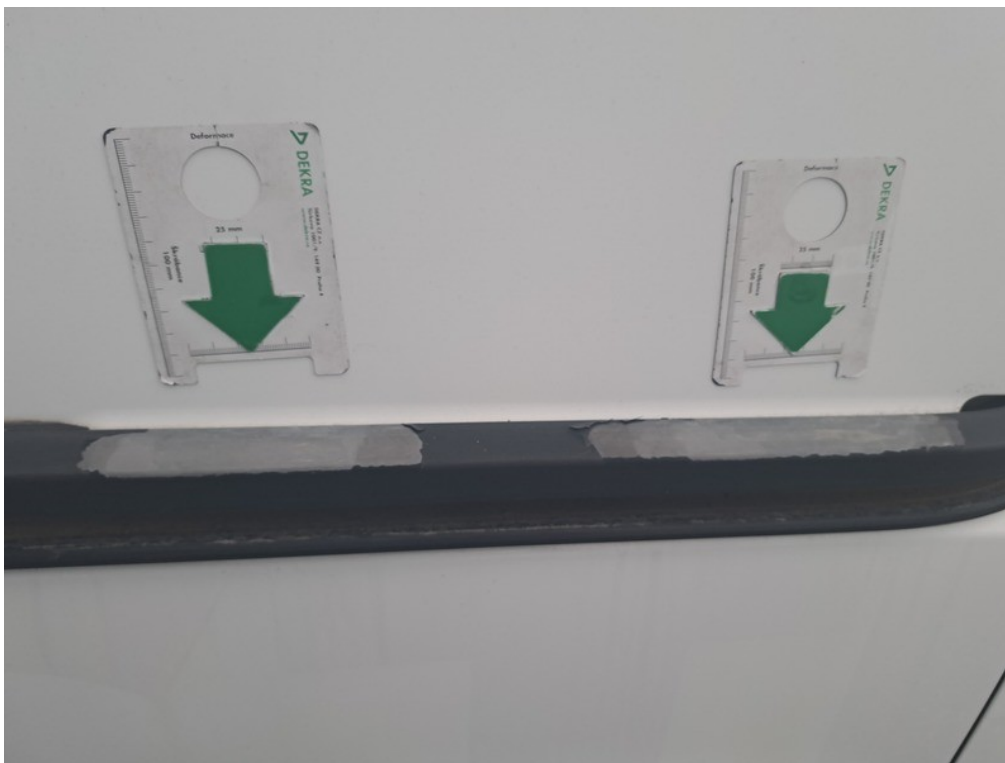
| P.č. | Poškozený díl | Druh poškození | Způsob opravy |
|---|---|---|---|
| 8 | Kolejnice | Lak | Lakovat |

8 **Kolejnice - Lak**  
Umístění:  
Způsob opravy:

Exteriér (vnější prostor)  
Lakovat

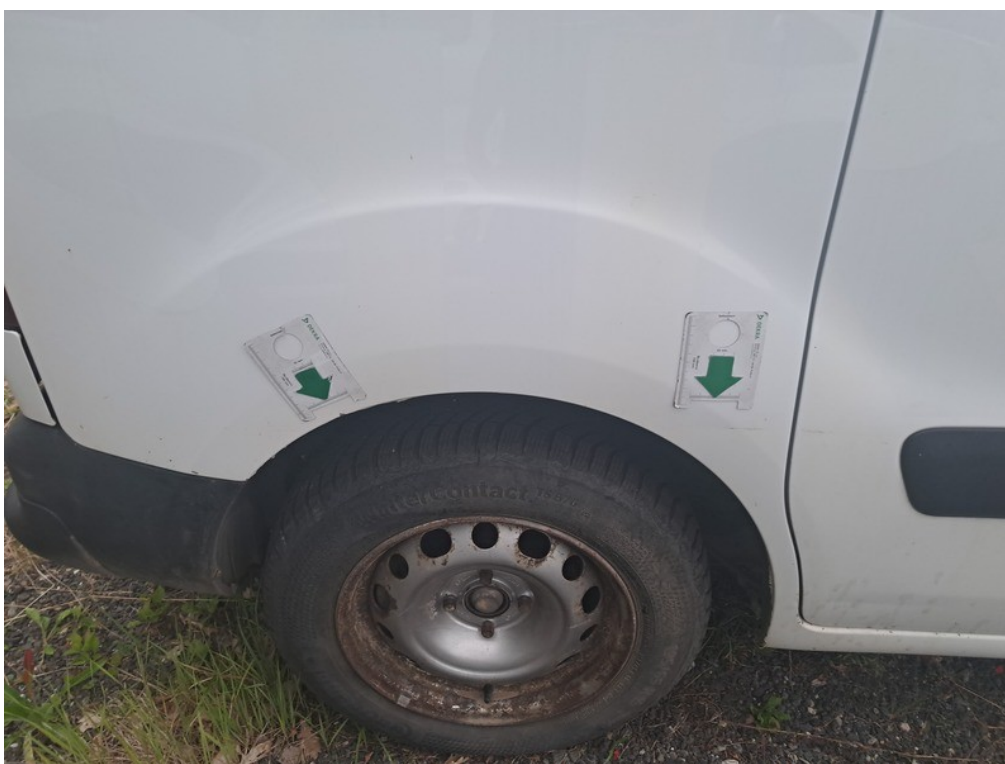
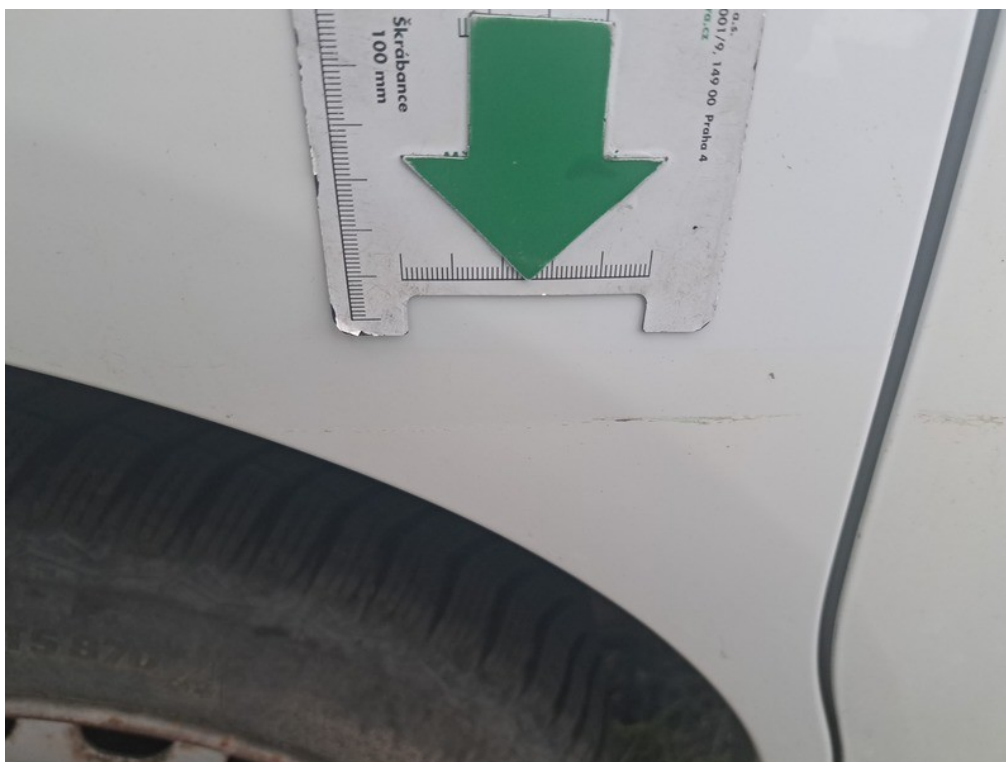
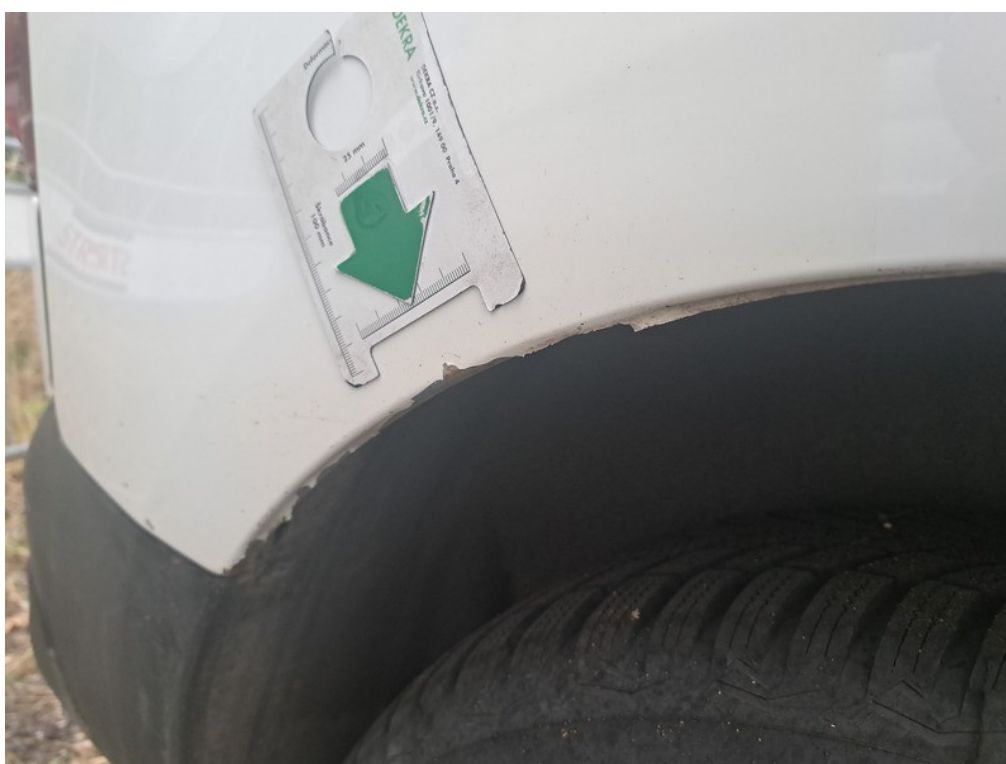
| P.č. | Poškozený díl | Druh poškození | Způsob opravy |
|---|---|---|---|
| 9 | Bočnice zadní pravá | Škrábance | Lakovat |

### Bočnice zadní pravá - Škrábance

Lakovat

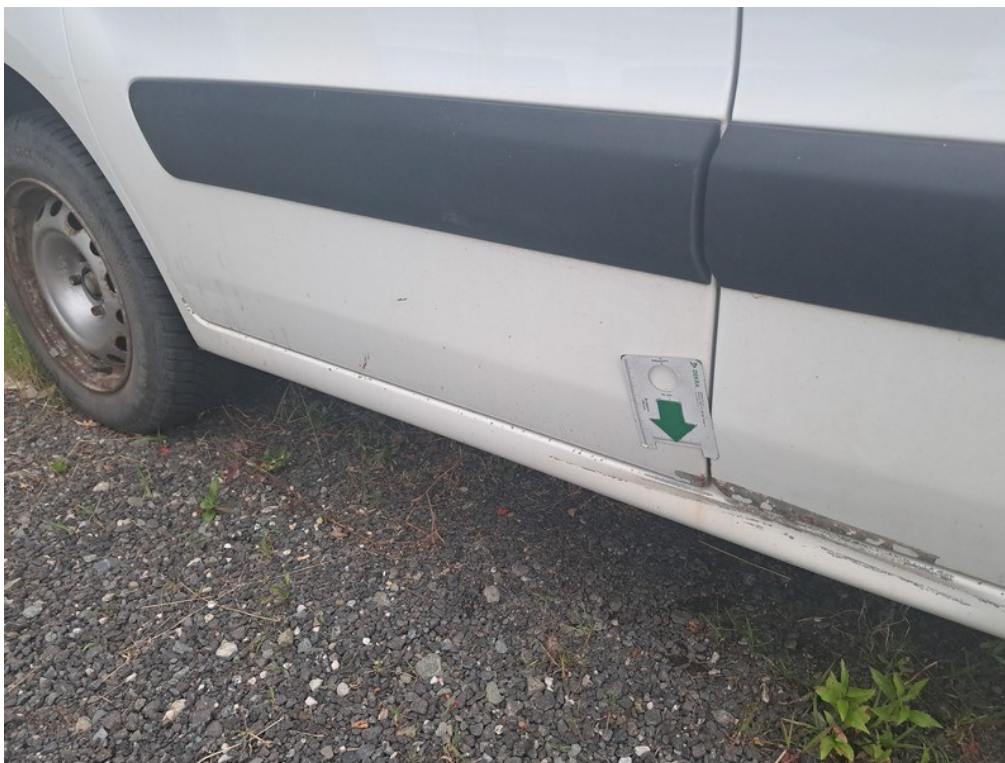
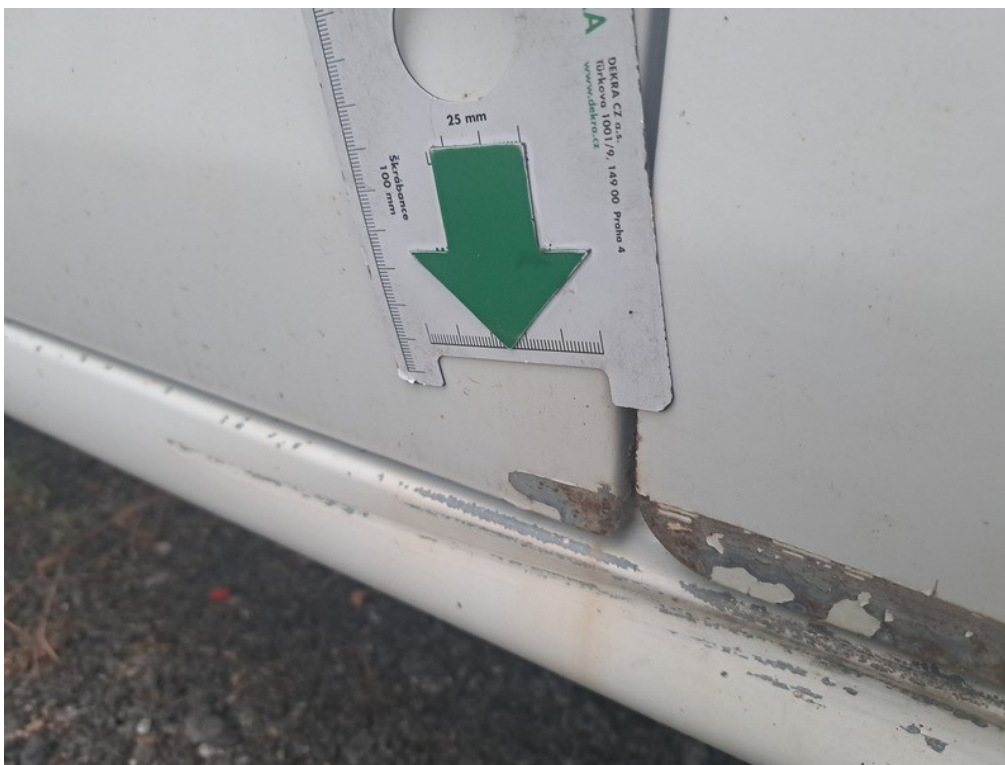
| P.č. | Poškozený díl | Druh poškození | Způsob opravy |
|---|---|---|---|
| 10 | Dveře boční posuvné P | Koroze | Lakovat |

**10 Dveře boční posuvné P - Koroze**

Exteriér (vnější prostor)  
Lakovat

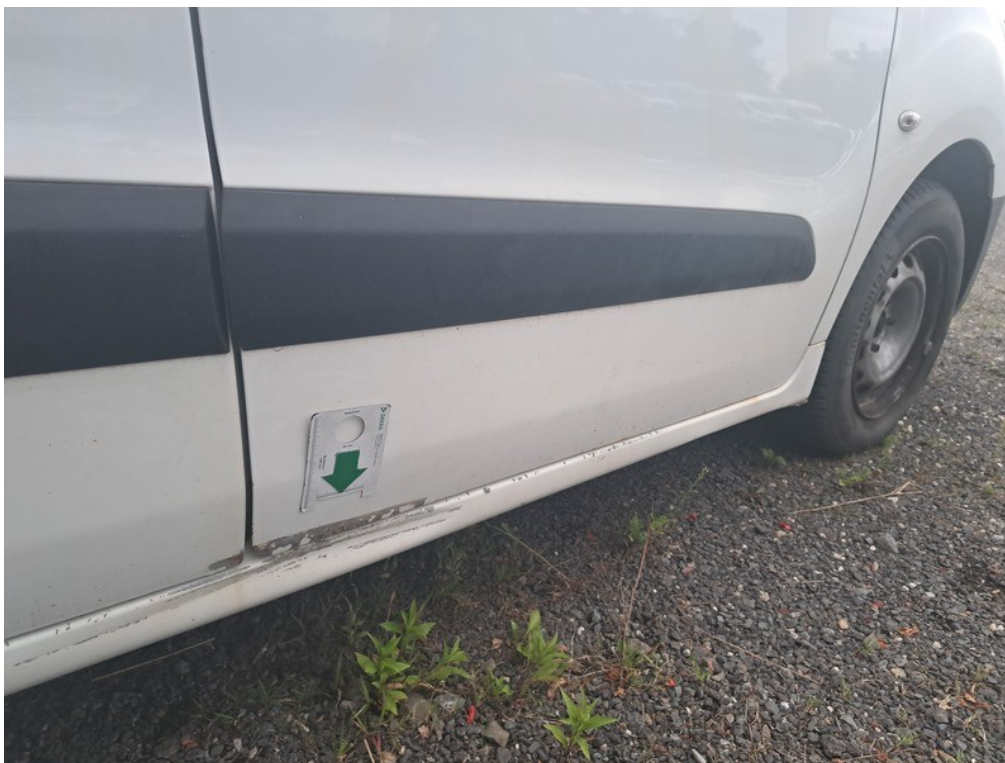
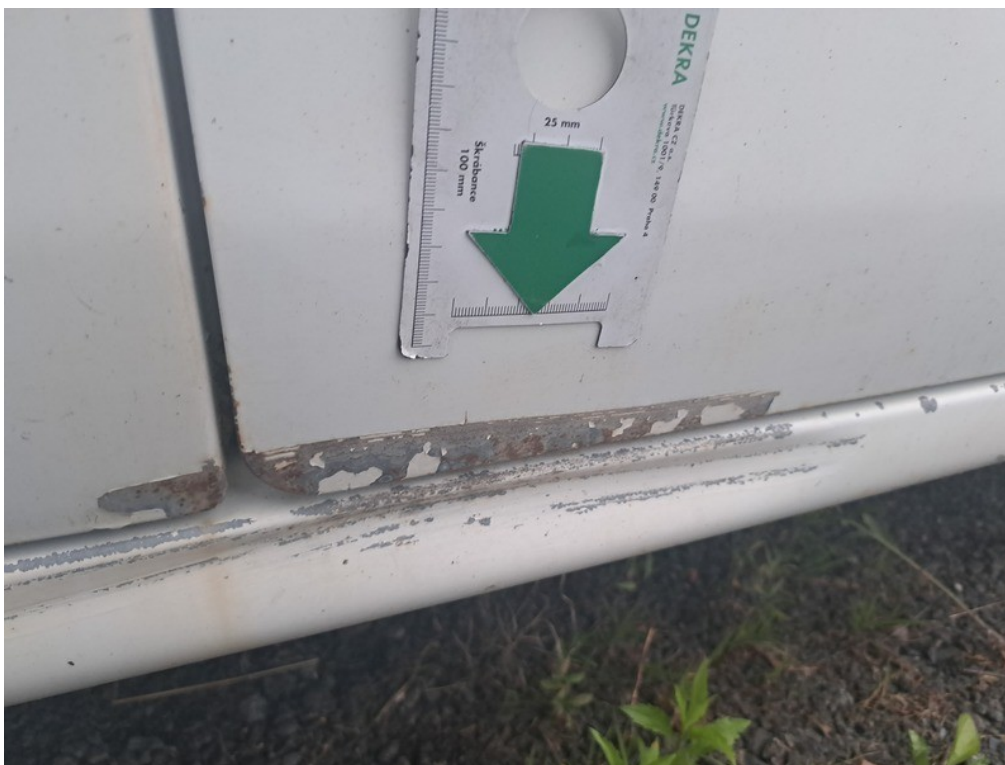
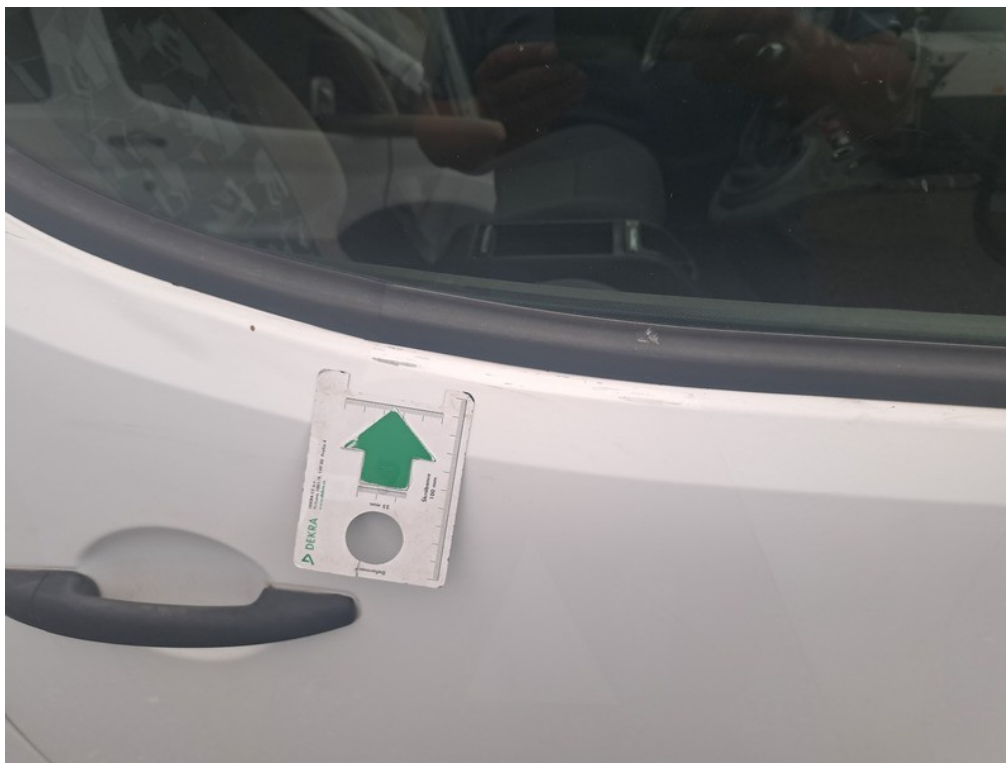
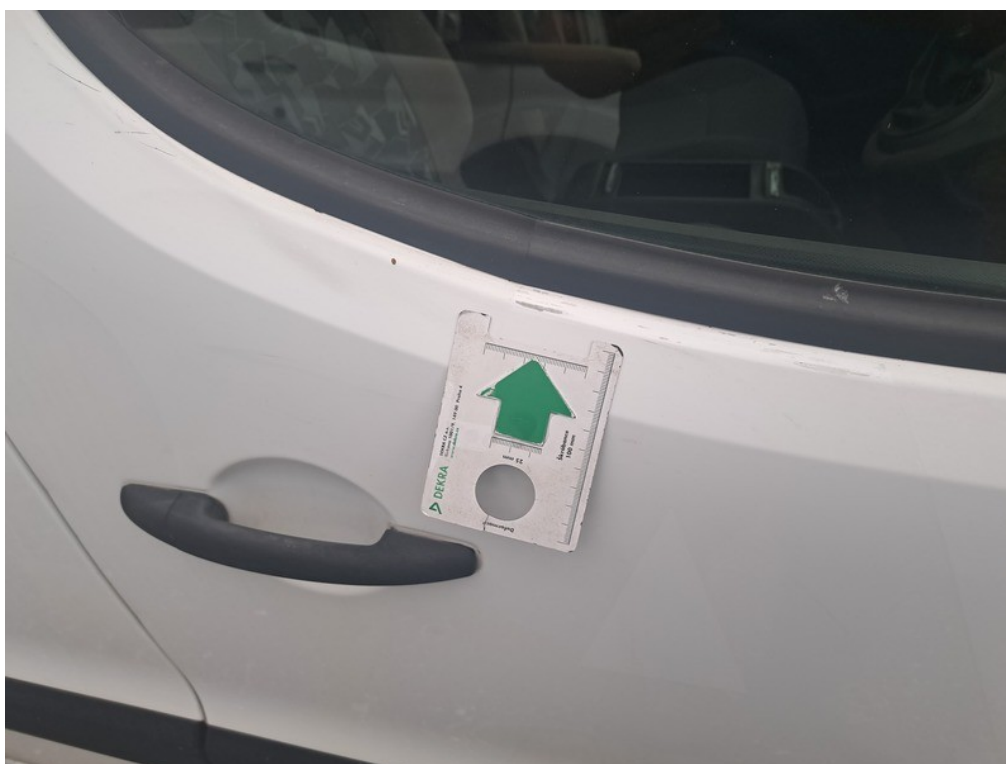
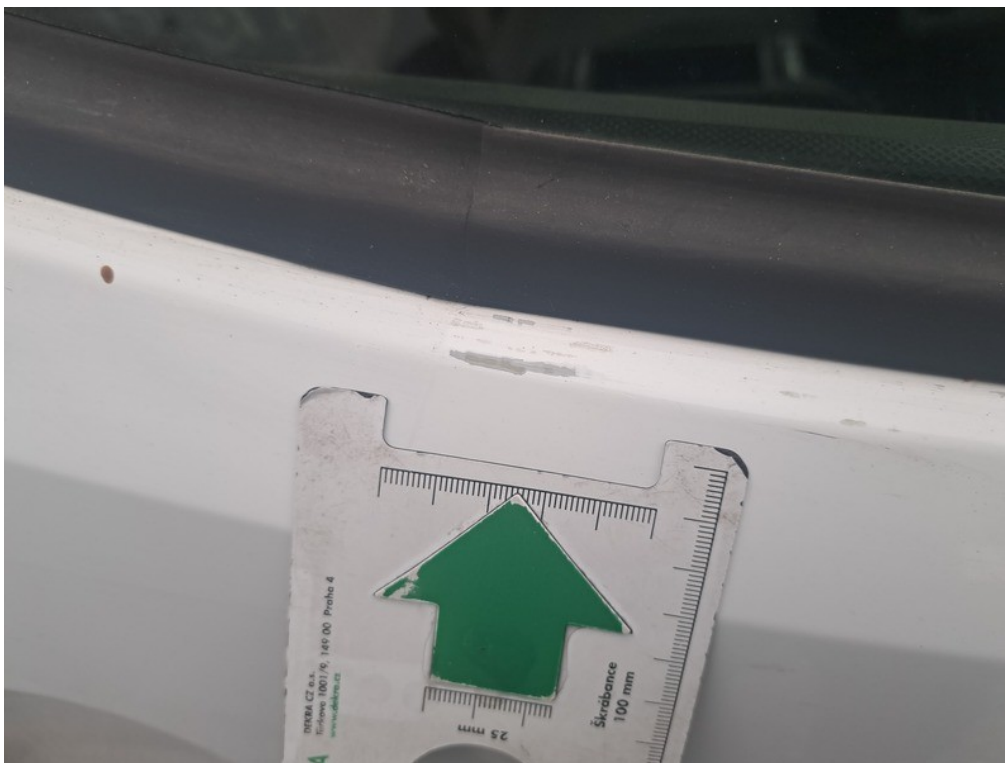
| P.č. | Poškozený díl | Druh poškození | Způsob opravy |
|---|---|---|---|
| 11 | Dveře přední pravé | Deformace | Opravit |
| | <b>Poznámka:</b> + škrábance | | |

- 11 Dveře přední pravé - Deformace**  
 Umístění: Exteriér (vnější prostor) Poznámka: + škrábance  
 Způsob opravy: Opravit
