**DEKRA CZ a.s.**  
Tůrkova 1001, 149 00 Praha 4  
IČ: 49240188, Zapsaná u Městského soudu v Praze, Oddíl B, vložka 1967

## ÚDAJE O VOZIDLE

| RZ: | <b>4AS0073</b> | VIN: | VF37A9HN0FN507966 |
| Model vozidla: | Peugeot Partner Skříň | Provedení: | 1.6 HDi 75 FAP EU5, L1 |

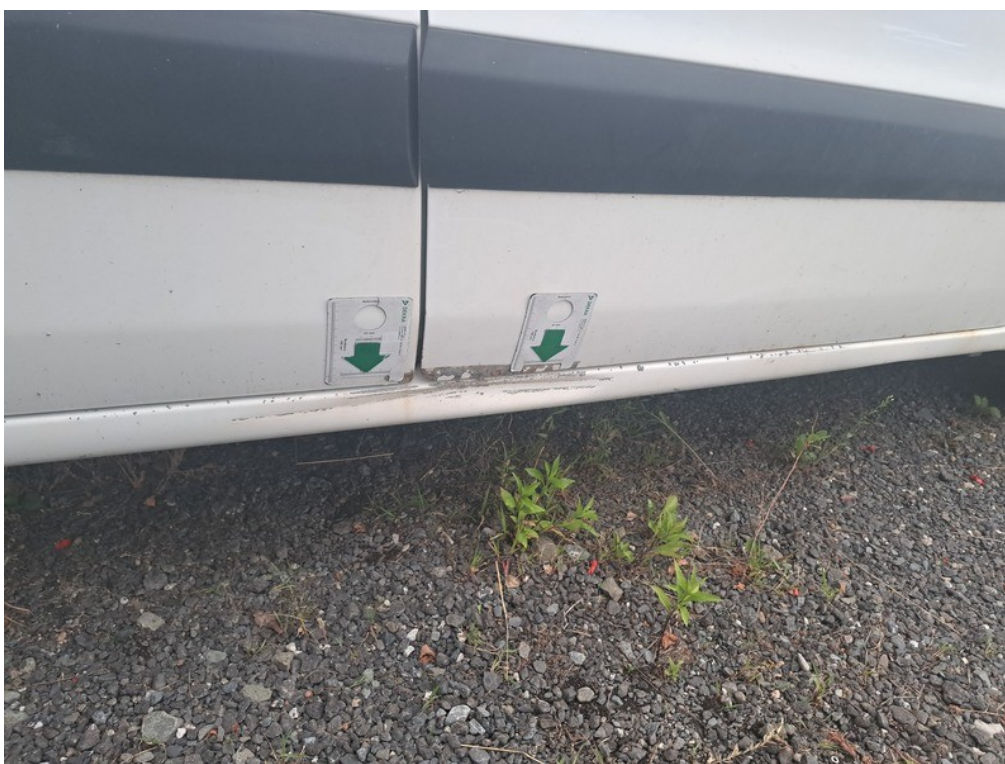
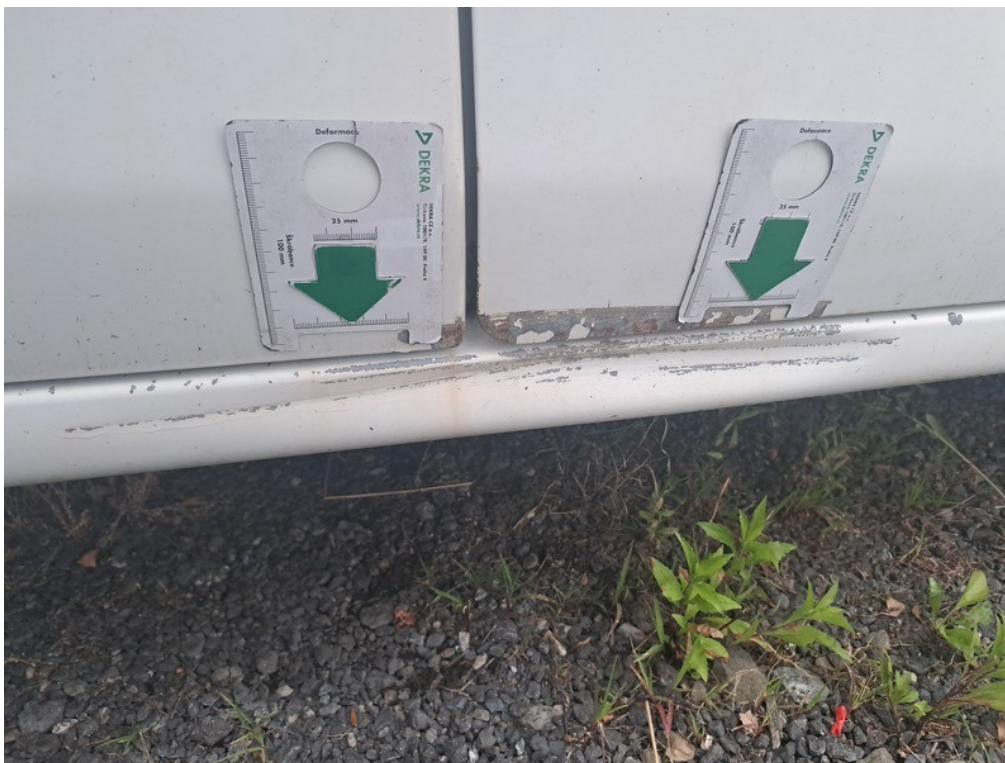
| P.č. | Poškozený díl | Druh poškození | Způsob opravy |
|---|---|---|---|
| 12 | Práh pravý | Deformace | Opravit |

**12** Práh pravý - Deformace  
Umístění:  
Způsob opravy:

Exteriér (vnější prostor)  
Opravit

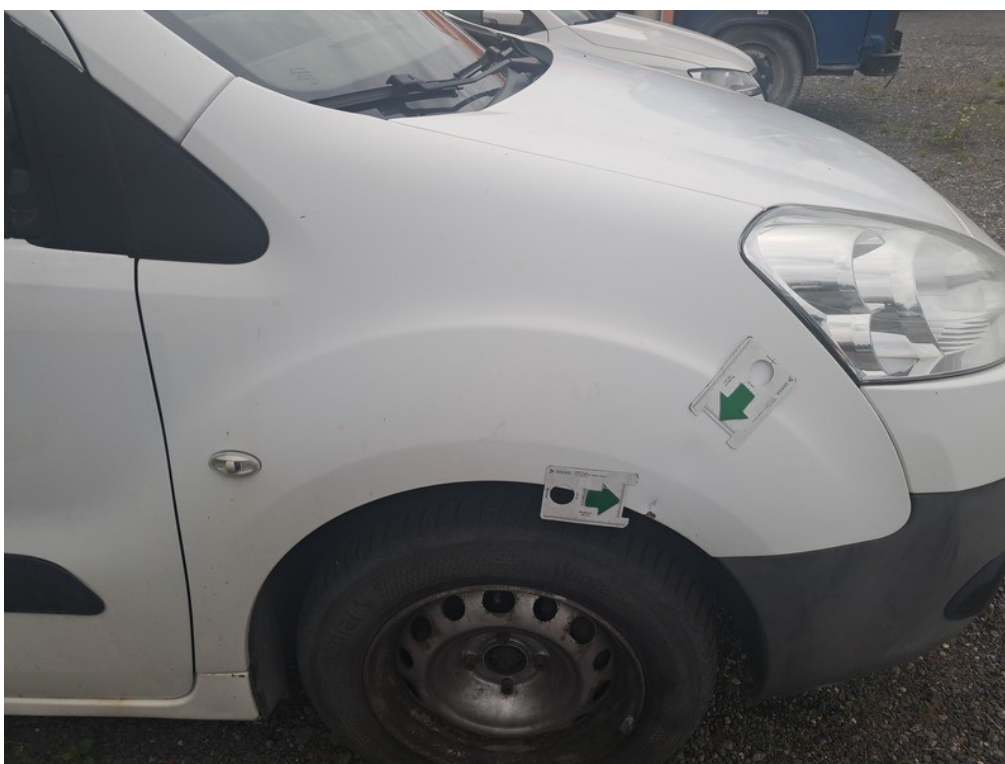
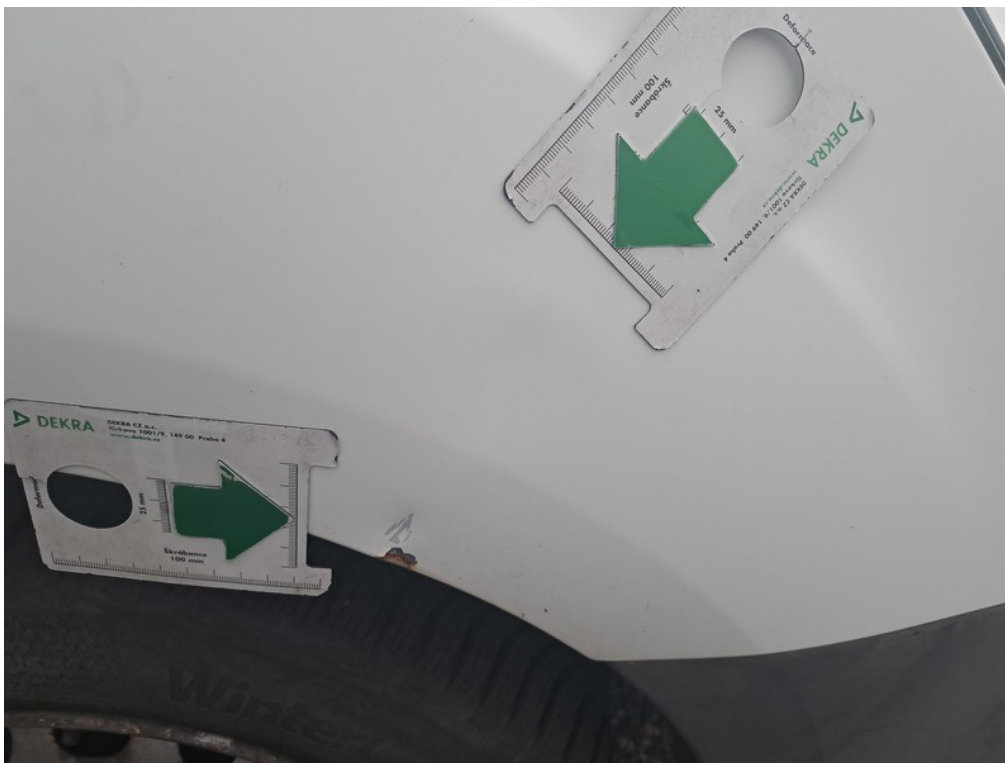
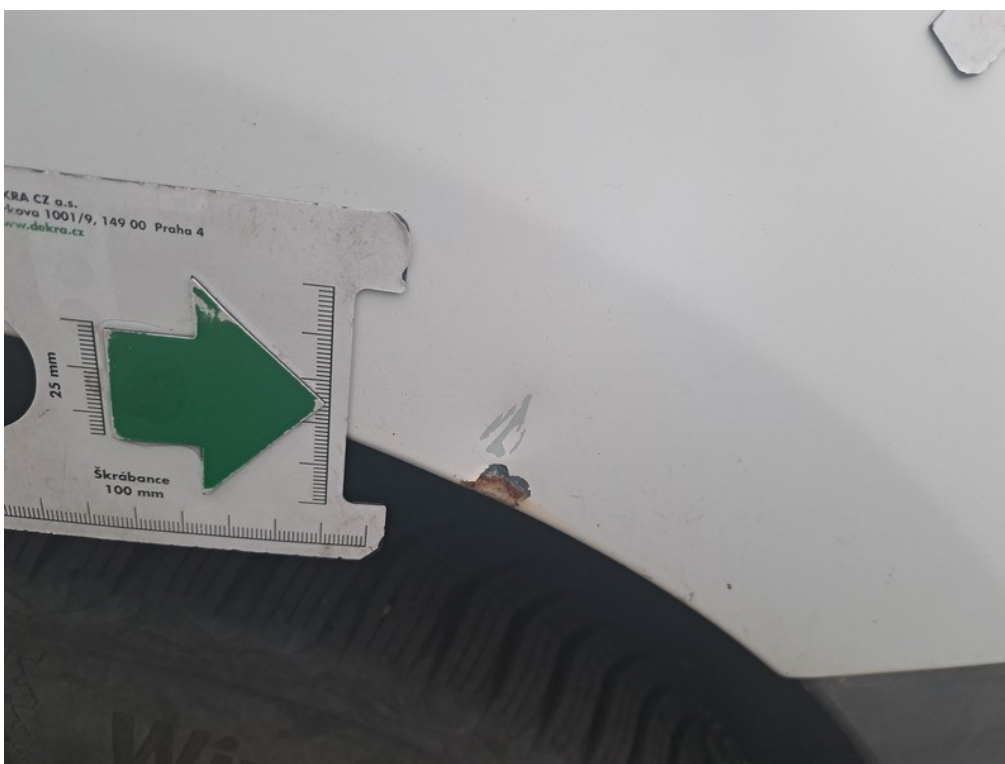
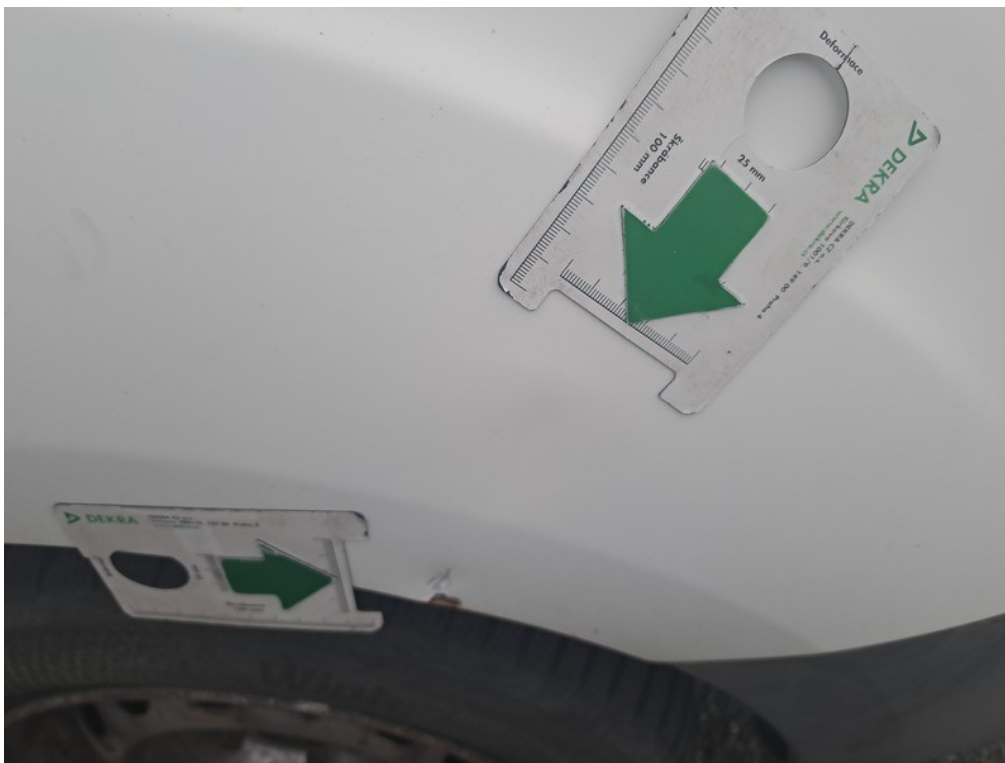
| P.č. | Poškozený díl | Druh poškození | Způsob opravy |
|---|---|---|---|
| 13 | Blatník přední pravý | Deformace | Opravit |

**13** **Blatník přední pravý - Deformace**  
Umístění: Exteriér (vnější prostor)  
Způsob opravy: Opravit

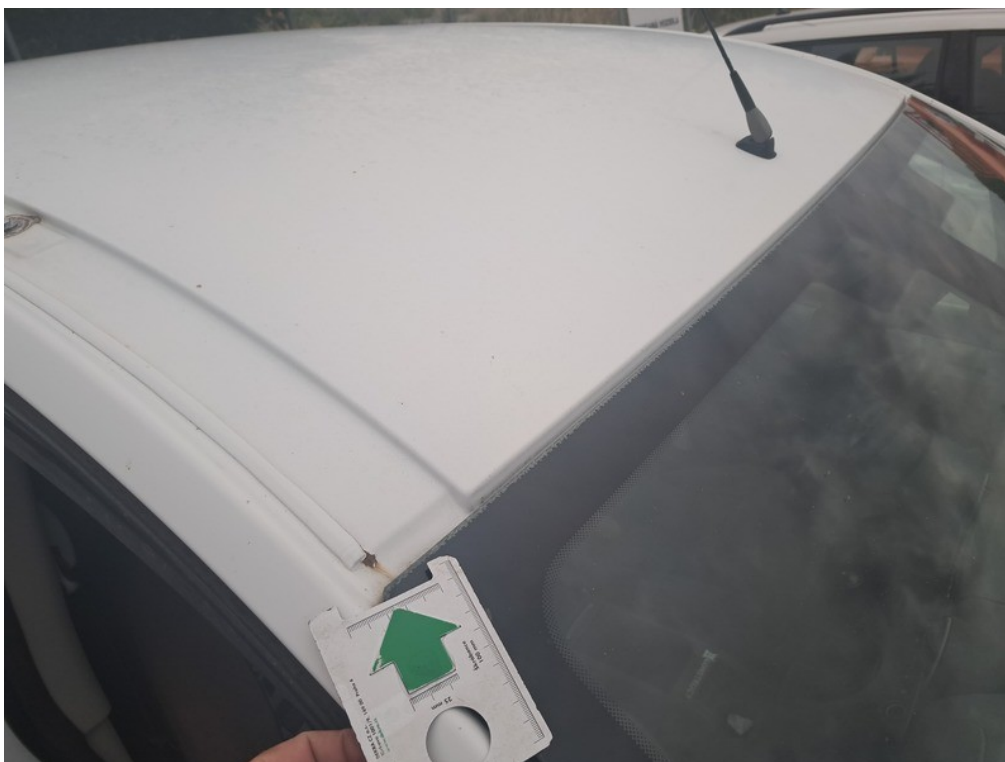
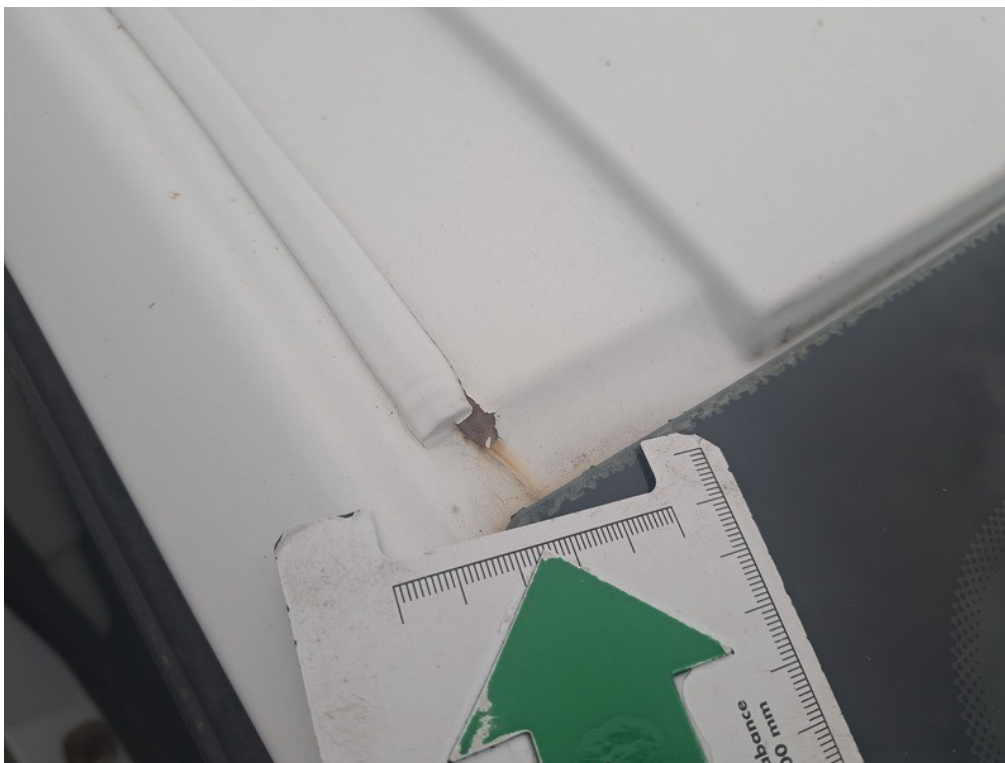
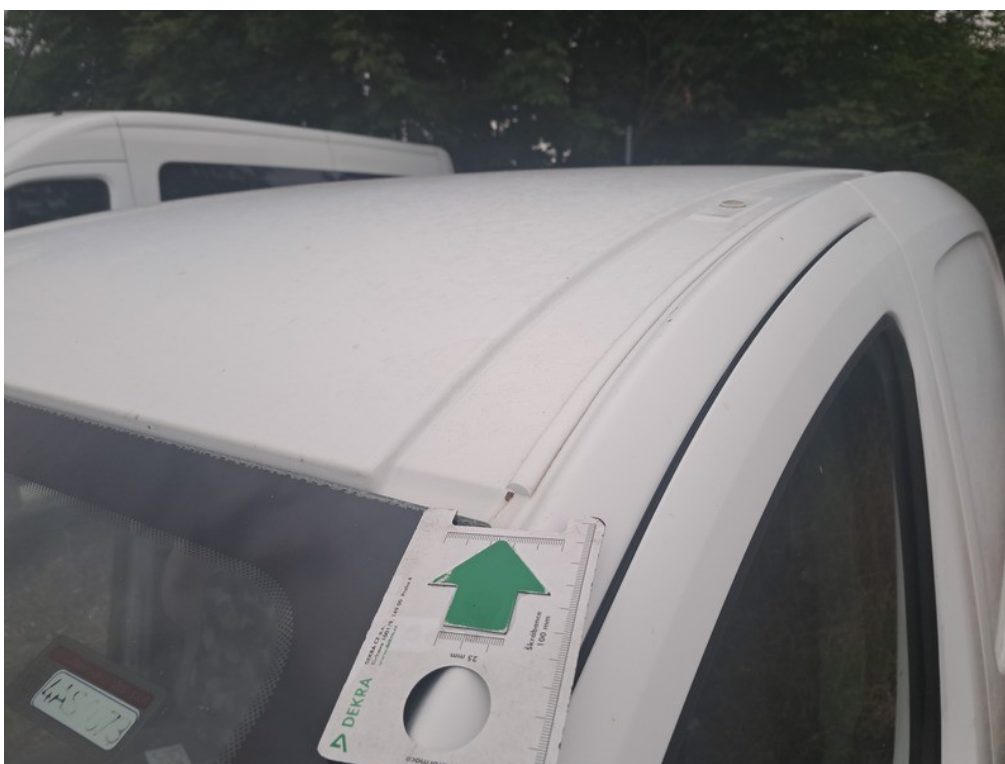
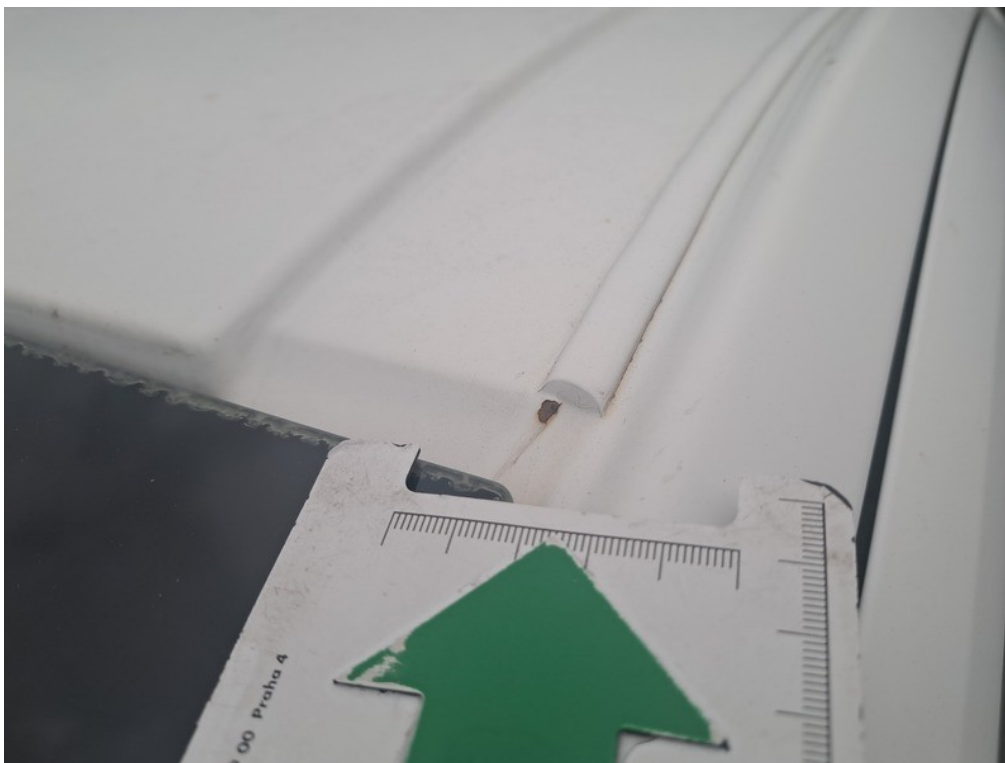
| P.č. | Poškozený díl | Druh poškození | Způsob opravy |
|---|---|---|---|
| 14 | Střecha | Koroze | Lakovat |

**14** Střecha - Koroze  
Umístění:  
Způsob opravy:

Exteriér (vnější prostor)  
Lakovat

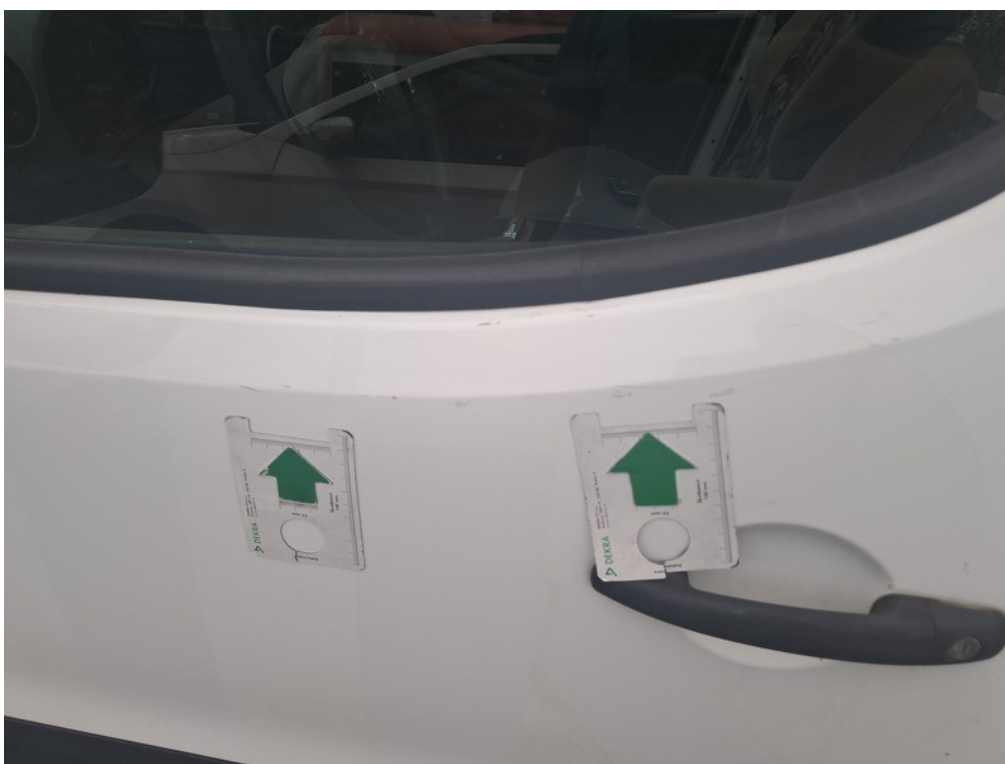
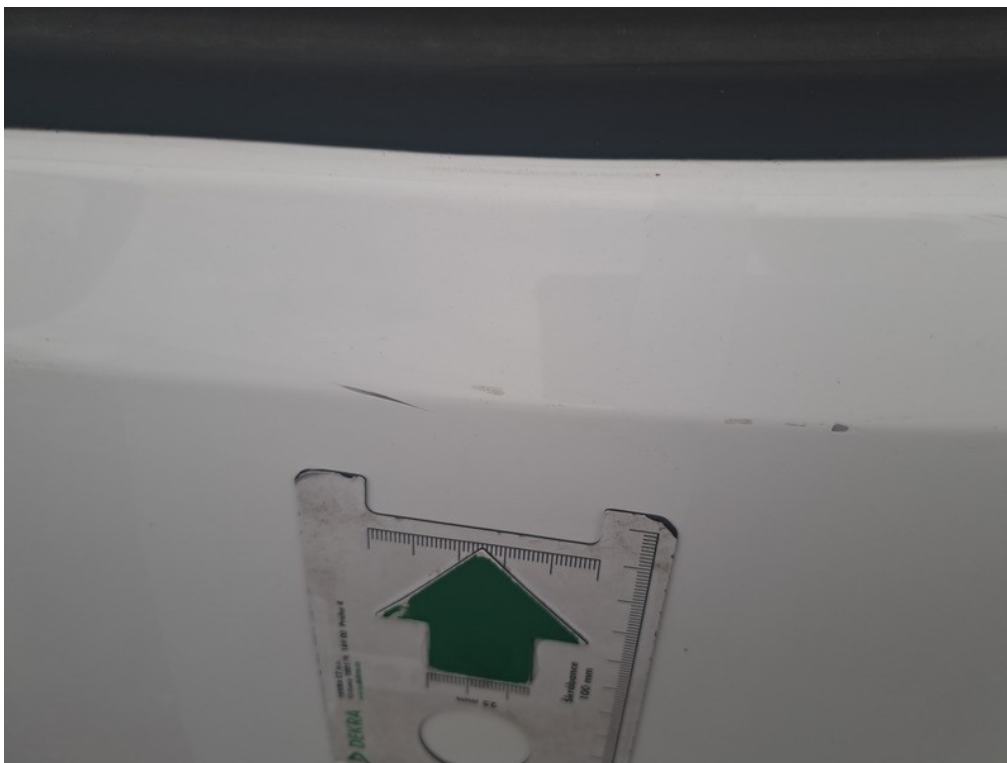
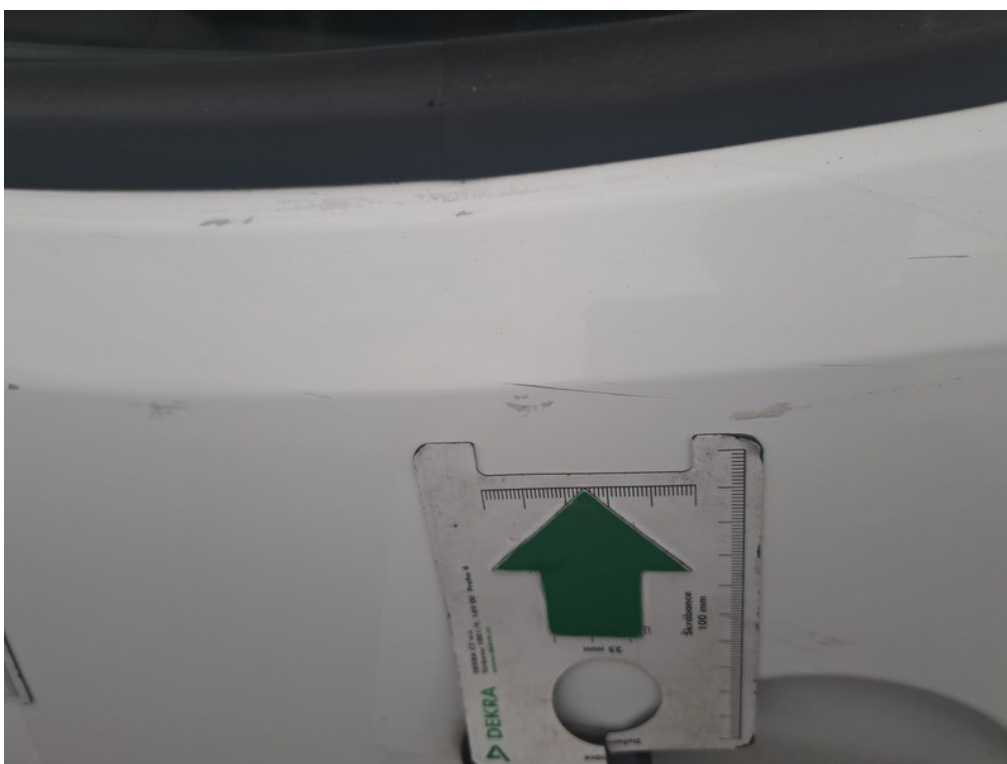
| P.č. | Poškozený díl | Druh poškození | Způsob opravy |
|---|---|---|---|
| 15 | Dveře přední levé | Škrábance | Lakovat |

**15 Dveře přední levé - Škrábance**  
Umístění:  
Způsob opravy:

Exteriér (vnější prostor)  
Lakovat

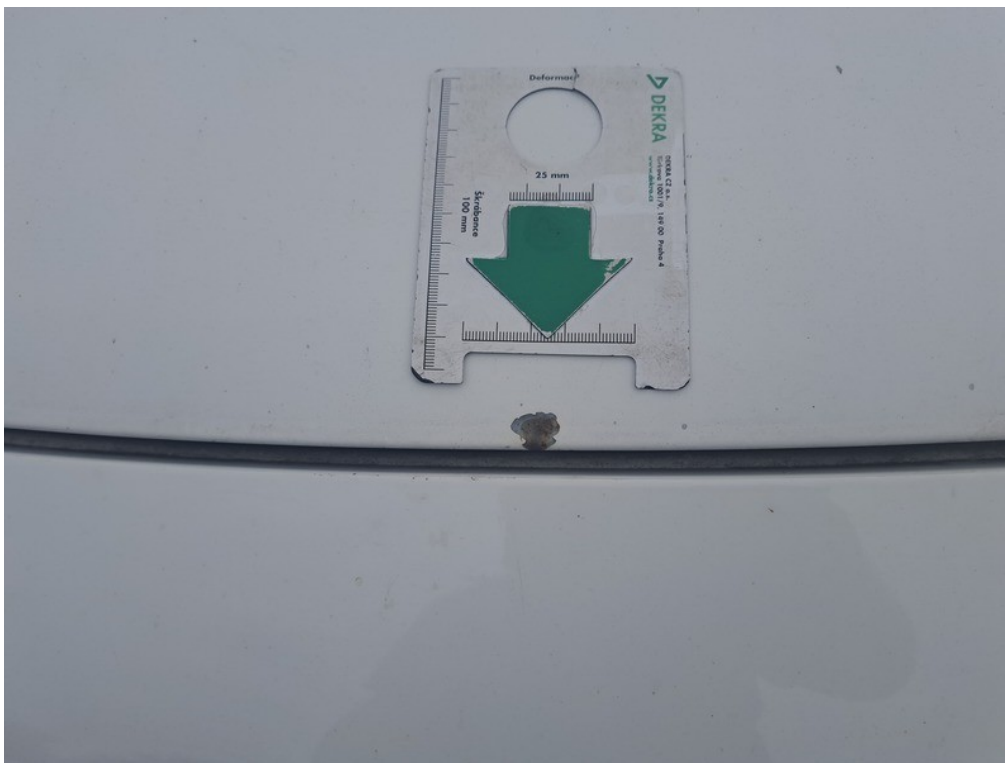
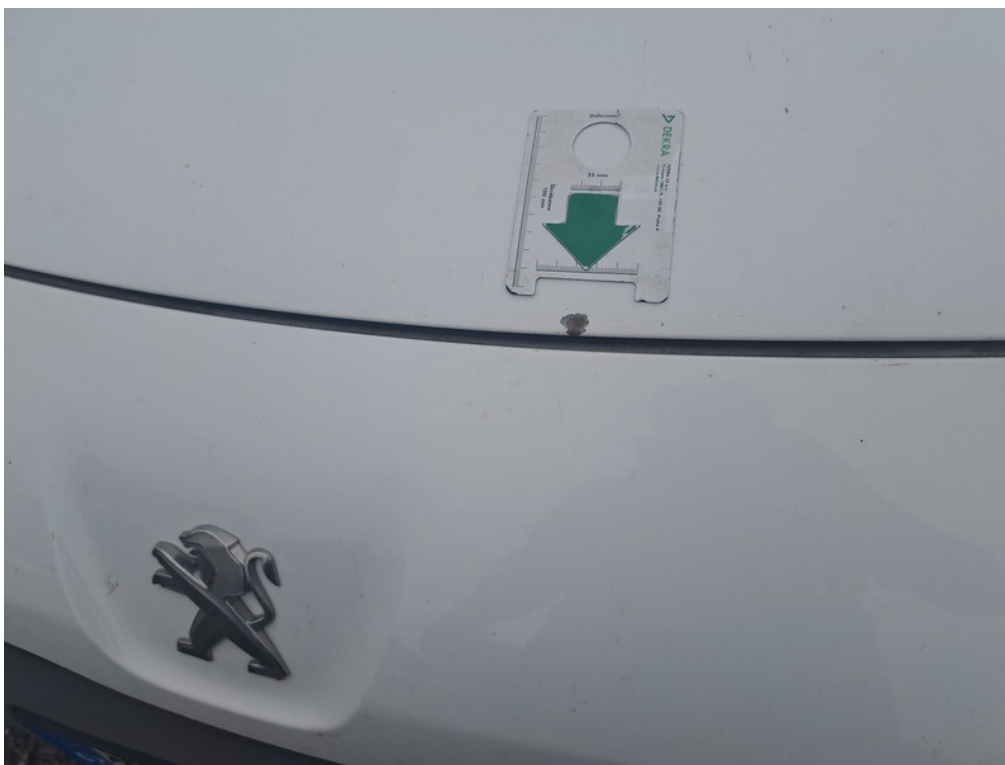
| P.č. | Poškozený díl | Druh poškození | Způsob opravy |
|---|---|---|---|
| 16 | Víko motoru | Koroze | Lakovat |

**16** Viko motoru - Koroze  
Umístění:  
Způsob opravy:

Exteriér (vnější prostor)  
Lakovat

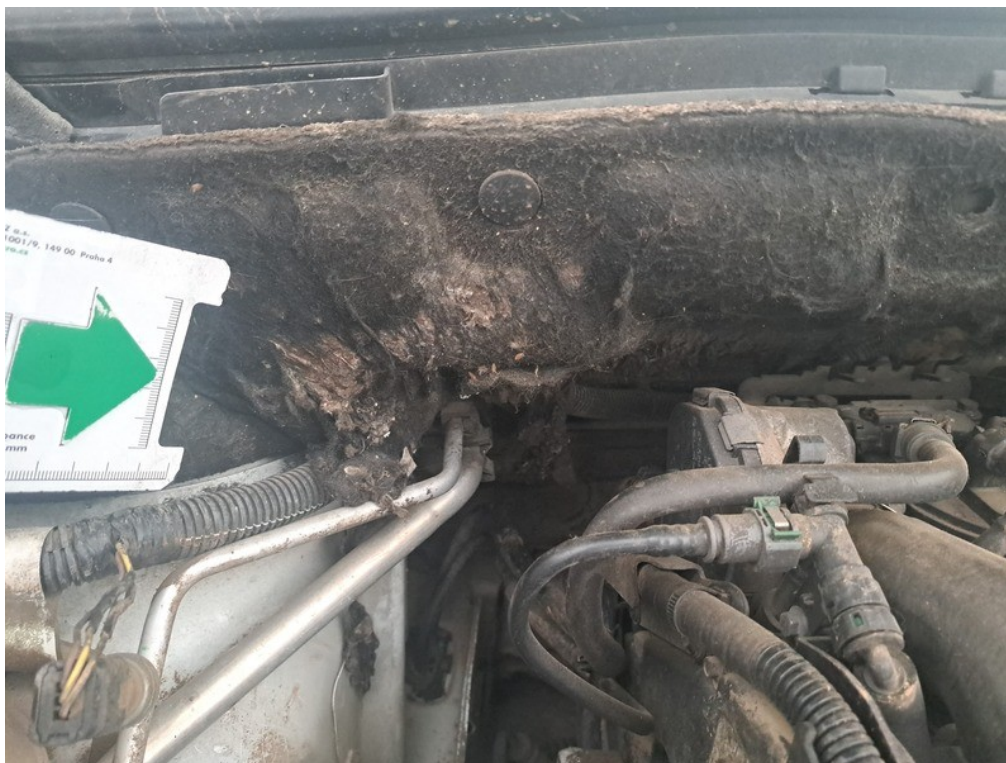
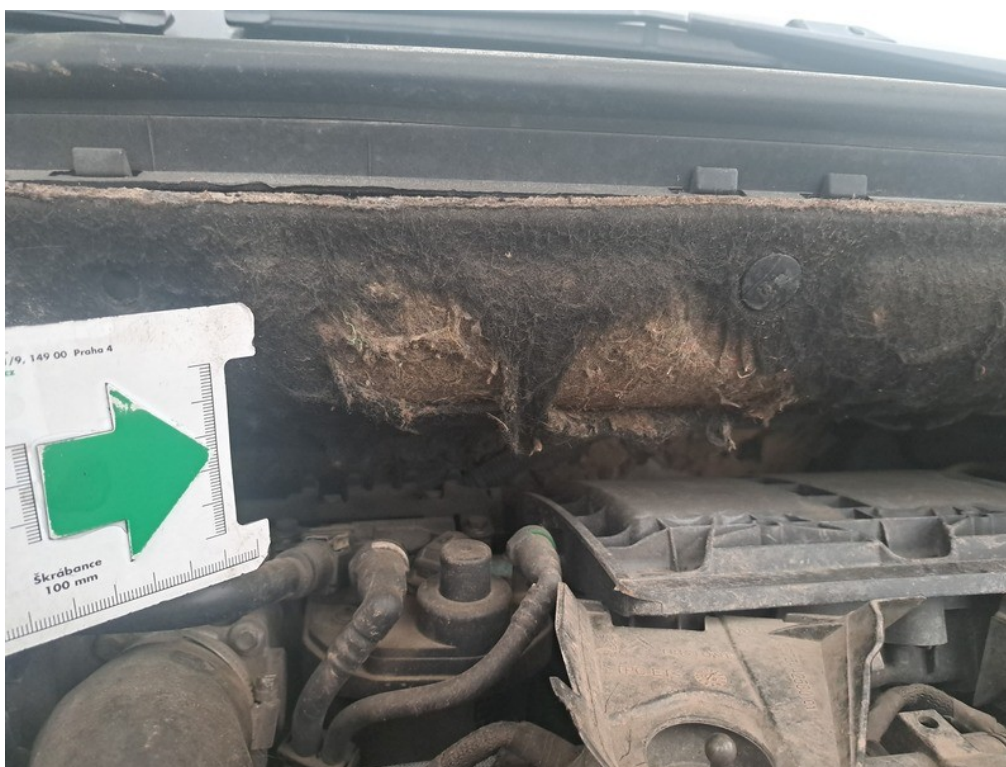
| P.č. | Poškozený díl | Druh poškození | Způsob opravy |
|---|---|---|---|
| 17 | Hluková izolace stěny motorového prostoru | Opotřebení | Vyměnit |

- 17 Hluková izolace stěny motorového prostoru - Opotřebení**  
Umístění: Interiér (vnitřní prostor)  
Způsob opravy: Vyměnit

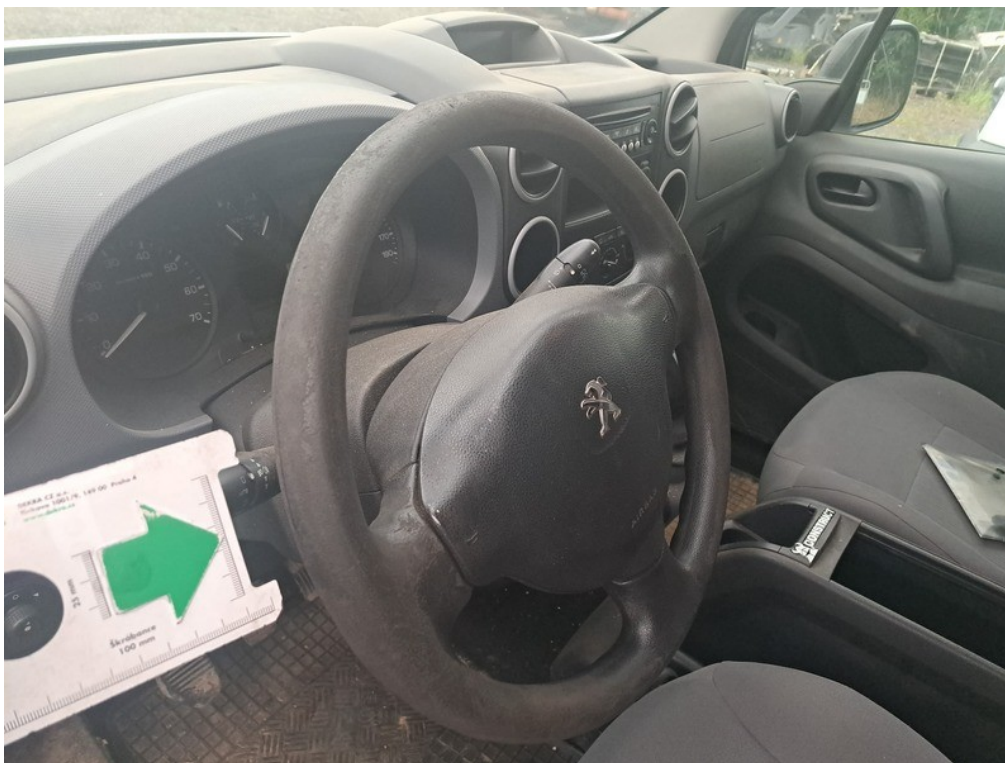
| P.č. | Poškozený díl | Druh poškození | Způsob opravy |
|---|---|---|---|
| 18 | Volant | Opotřebení | Vyměnit |

**18 Volant - Opotřebení**  
Umístění:  
Způsob opravy:

Interiér (vnitřní prostor)  
Vyměnit

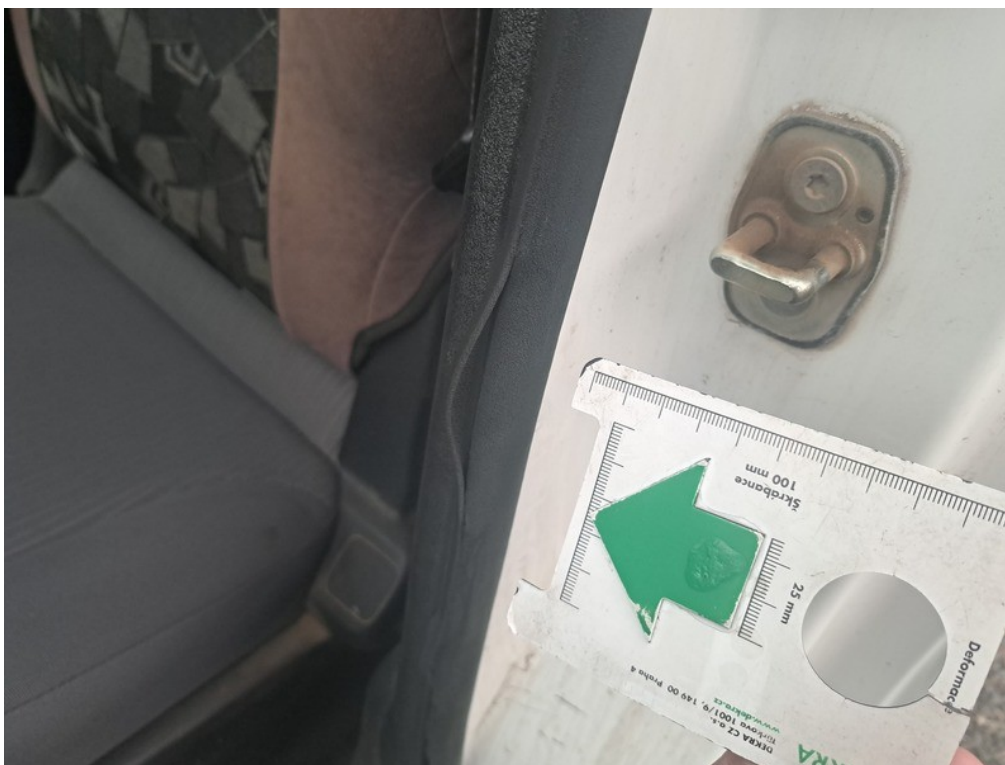
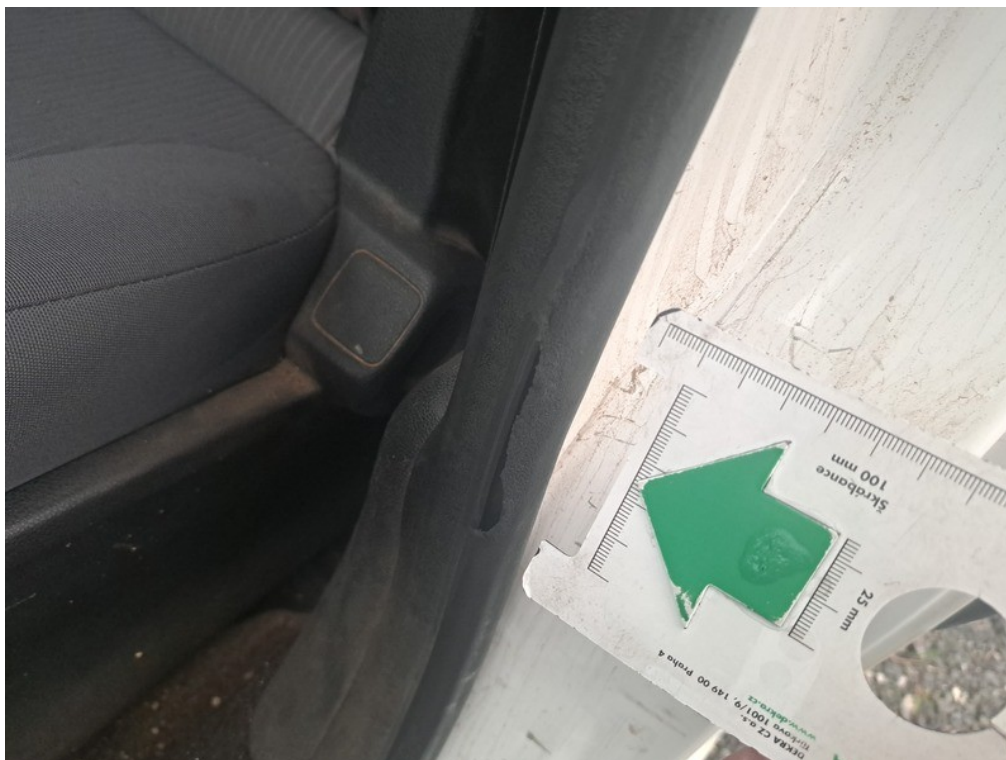
| P.č. | Poškozený díl | Druh poškození | Způsob opravy |
|---|---|---|---|
| 19 | Těsnění LP dveří | Opotřebení | Vyměnit |

**19 Těsnění LP dveří - Opotřebení**  
Umístění:  
Způsob opravy:

Interiér (vnitřní prostor)  
Vyměnit

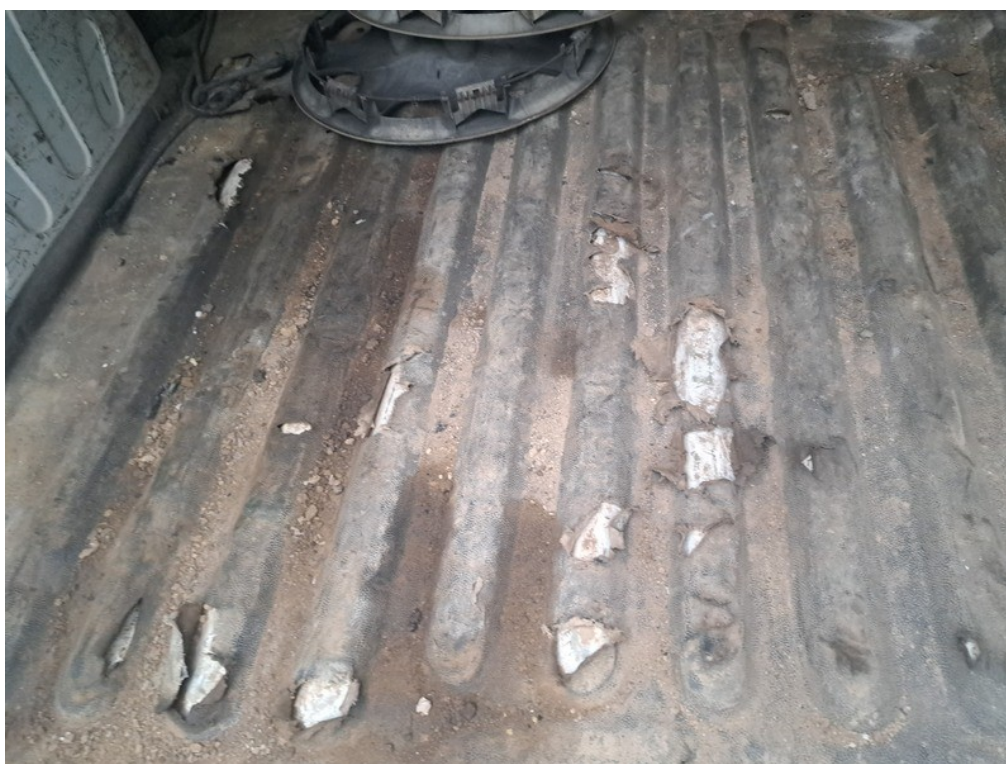
| P.č. | Poškozený díl | Druh poškození | Způsob opravy |
|---|---|---|---|
| 20 | Krytina podlahy zav. prostoru | Opotřebení | Vyměnit |

**20 Krytina podlahy zav. prostoru - Opotřebení**  
Umístění: Interiér (vnitřní prostor)  
Způsob opravy: Vyměnit

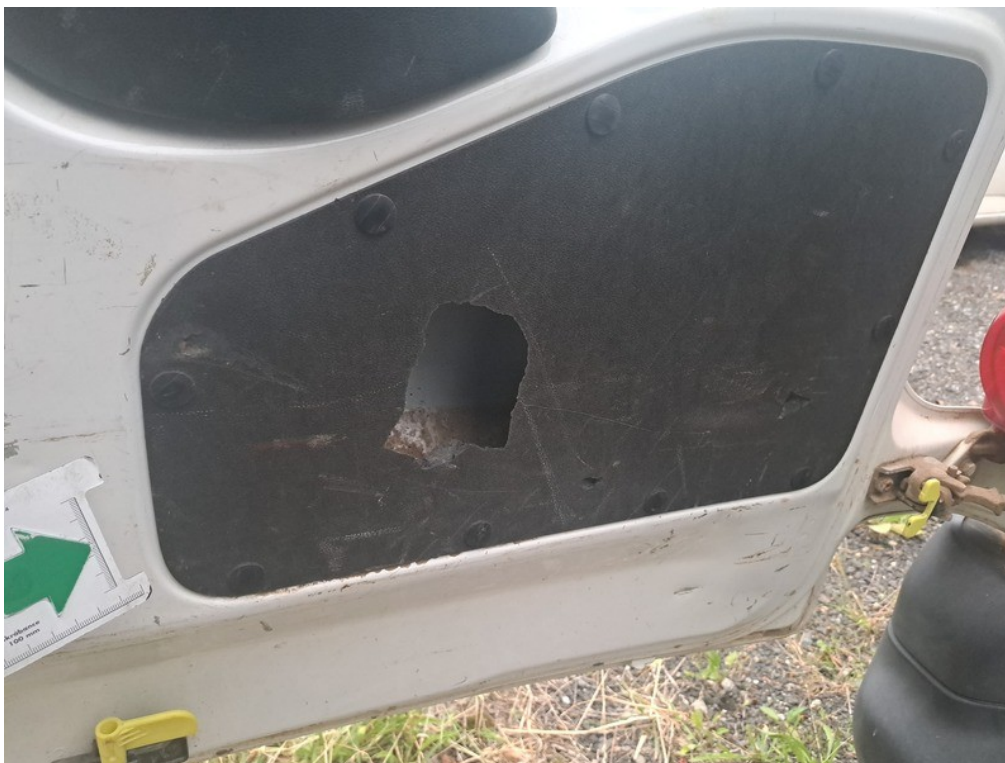
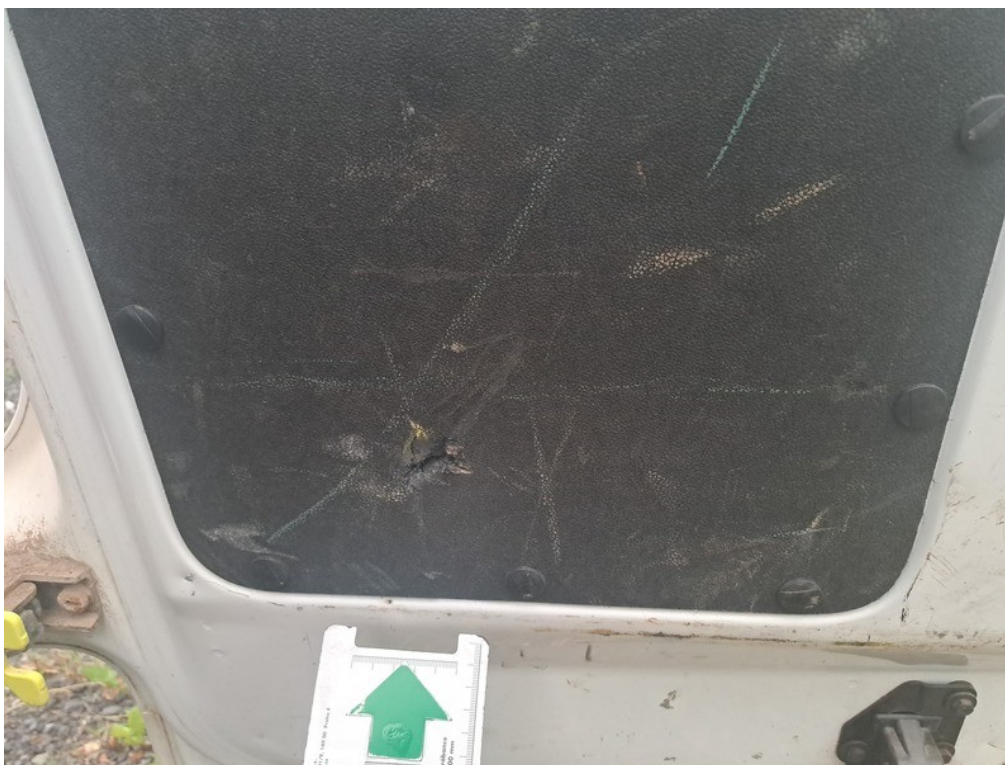
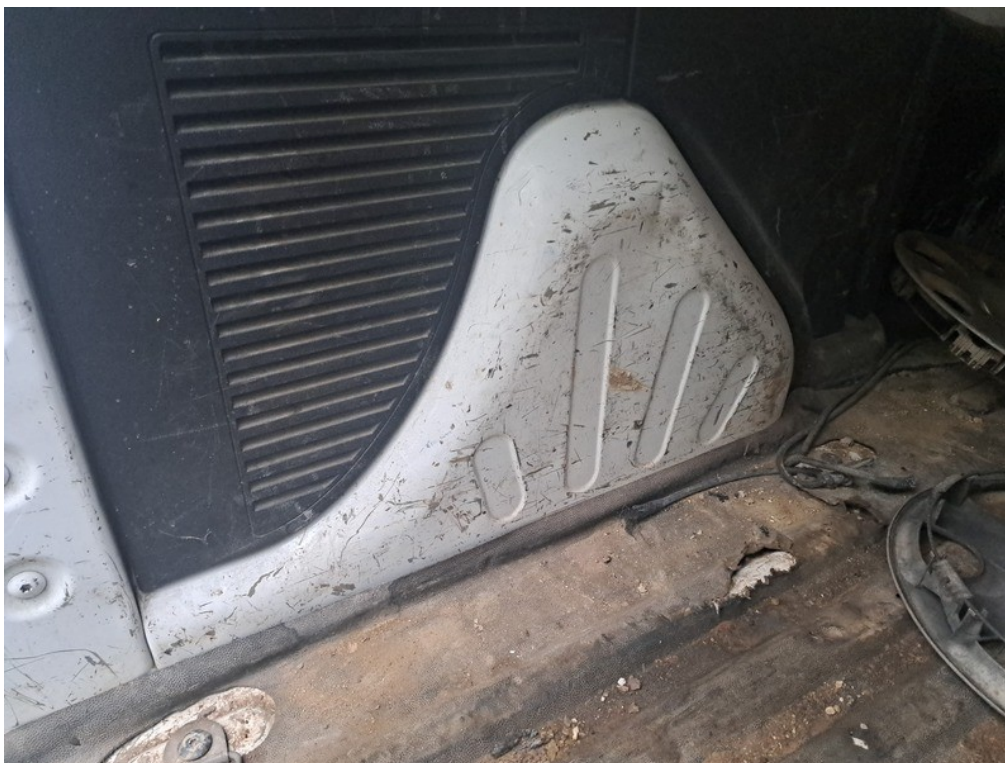
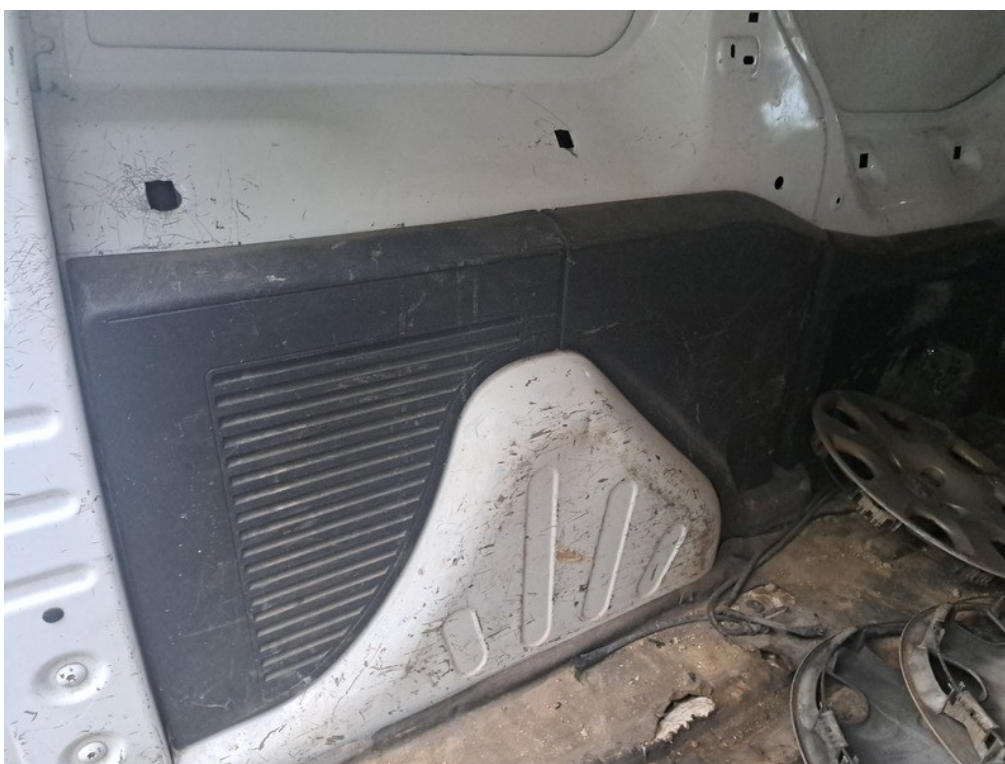
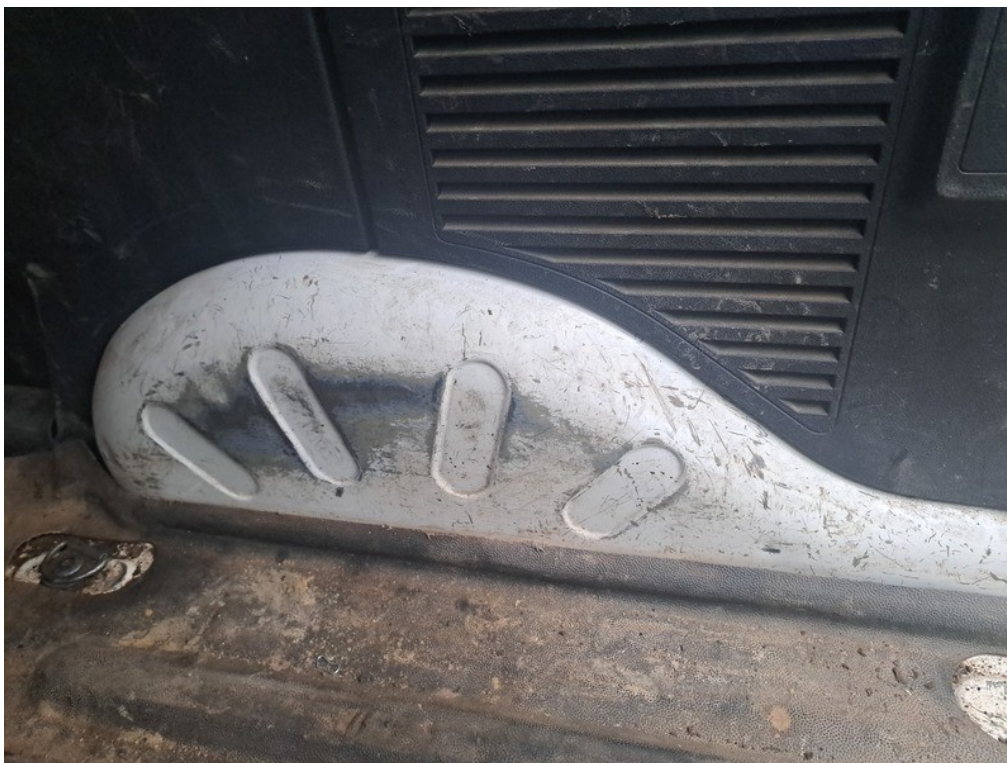
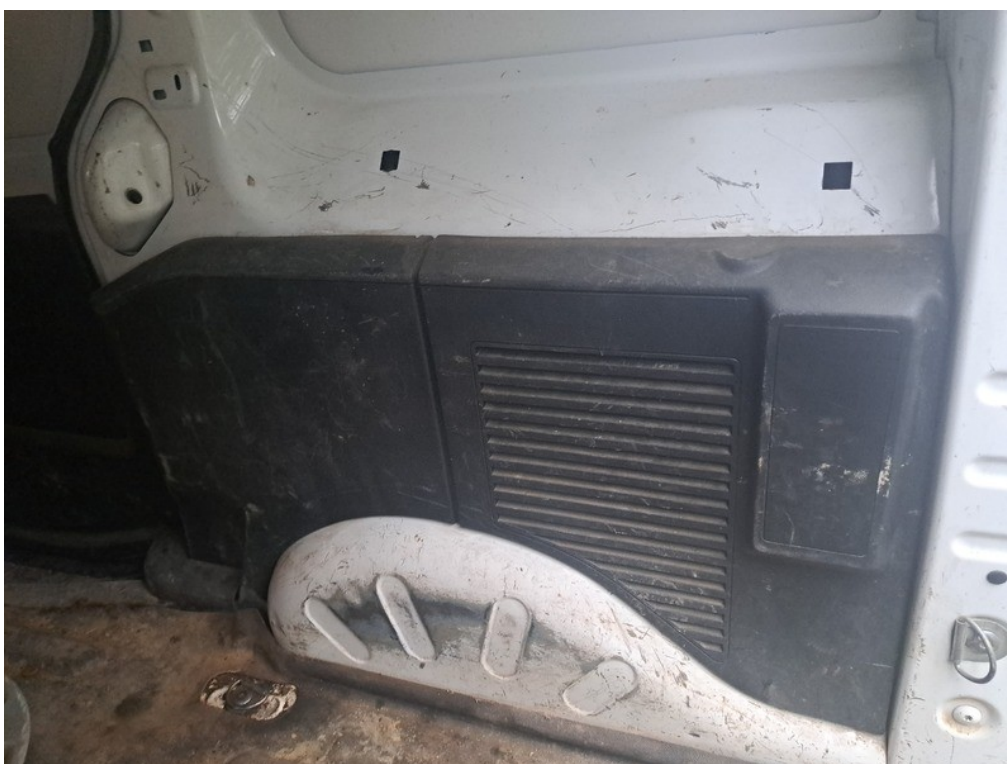
| P.č. | Poškozený díl | Druh poškození | Způsob opravy |
|---|---|---|---|
| 21 | Vypine | Deformace | Vyměnit |

21 **Vyplně - Deformace**  
Umístění:  
Způsob opravy:

Interiér (vnitřní prostor)  
Vyměnit

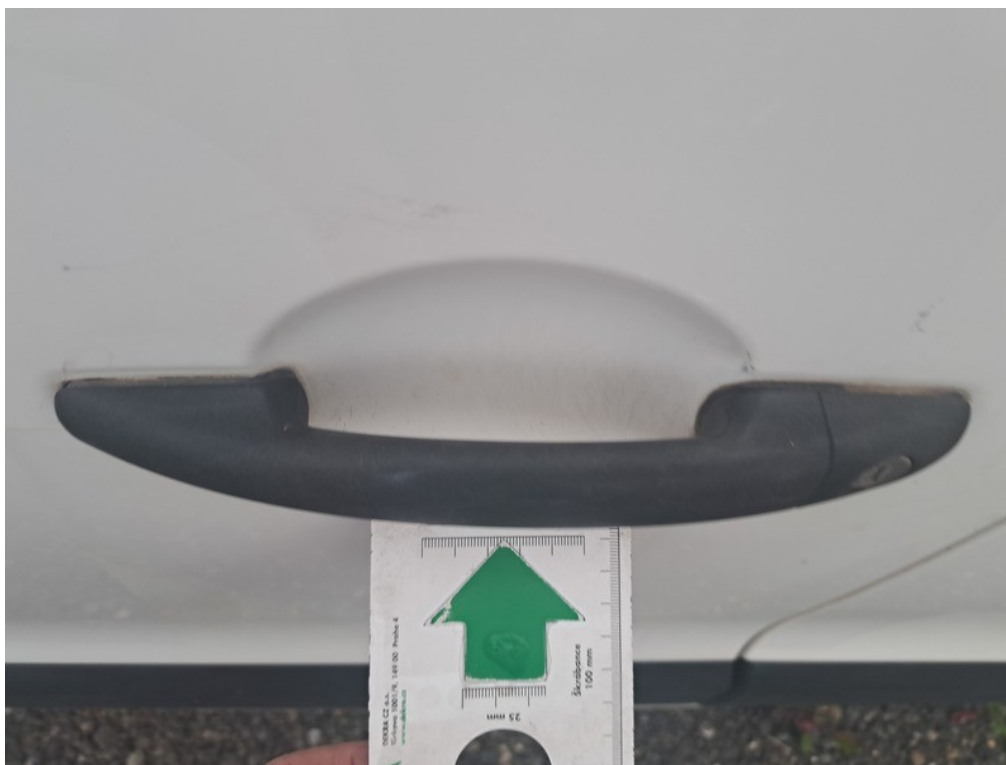
| P.č. | Poškozený díl | Druh poškození | Způsob opravy |
|---|---|---|---|
| 23 | Celková plocha karoserie | Škrábance | Vyleštit |

**23** Celková plocha karoserie - Škrábance  
Umístění: Ostatní  
Způsob opravy: Vyleštit
