**DEKRA CZ a.s.**  
Tůrkova 1001, 149 00 Praha 4  
IČ: 49240188, Zapsaná u Městského soudu v Praze, Oddíl B, vložka 1967

## ÚDAJE O VOZIDLE

| RZ: | <b>4AS0073</b> | VIN: | VF37A9HN0FN507966 |
| Model vozidla: | Peugeot Partner Skříň | Provedení: | 1.6 HDi 75 FAP EU5, L1 |

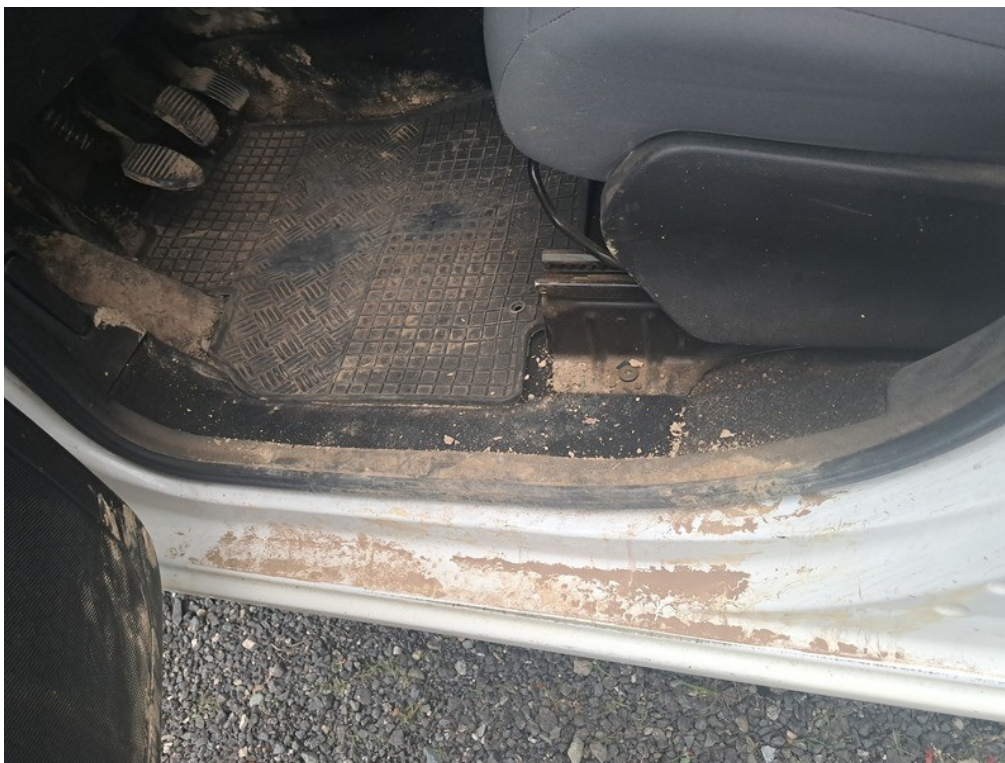
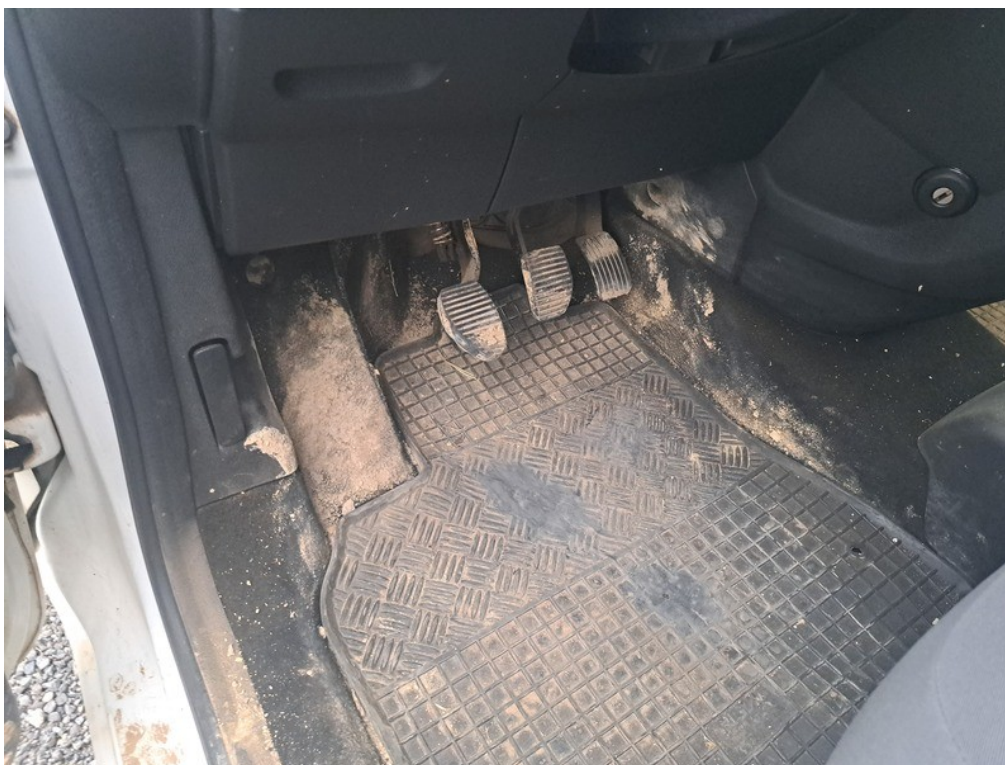
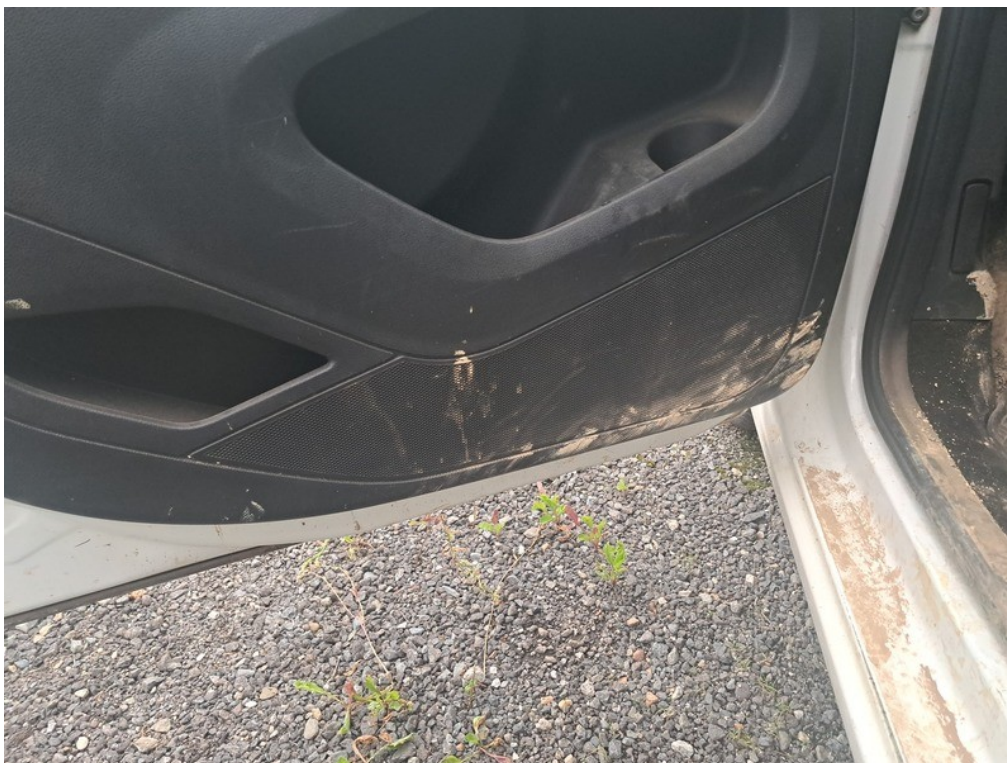
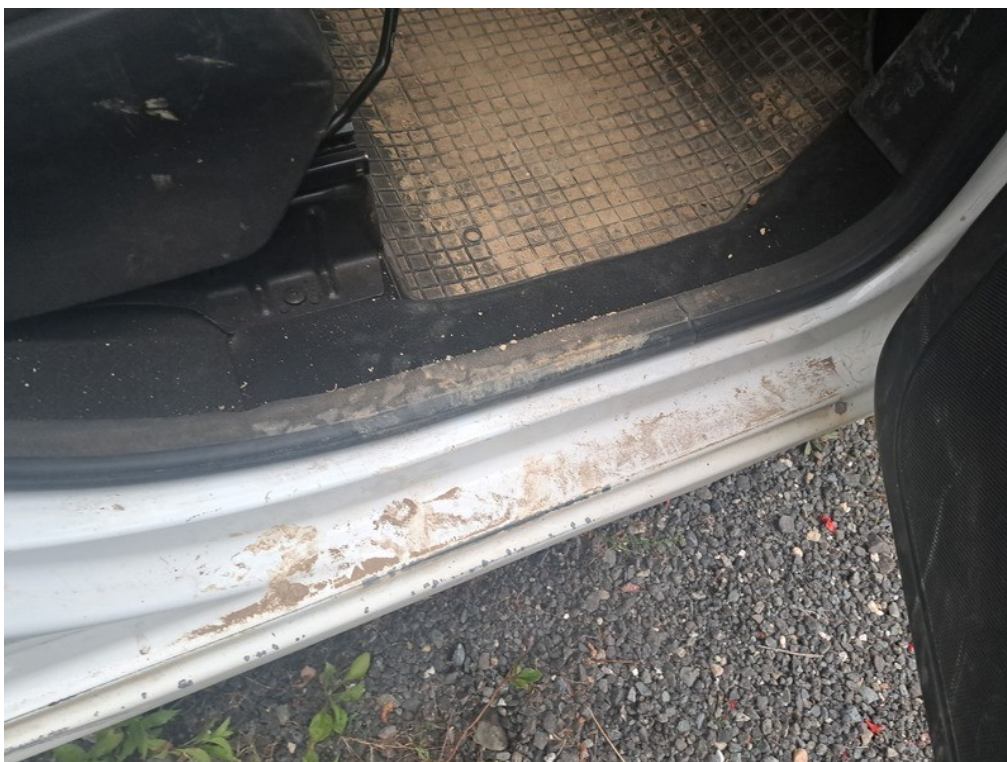
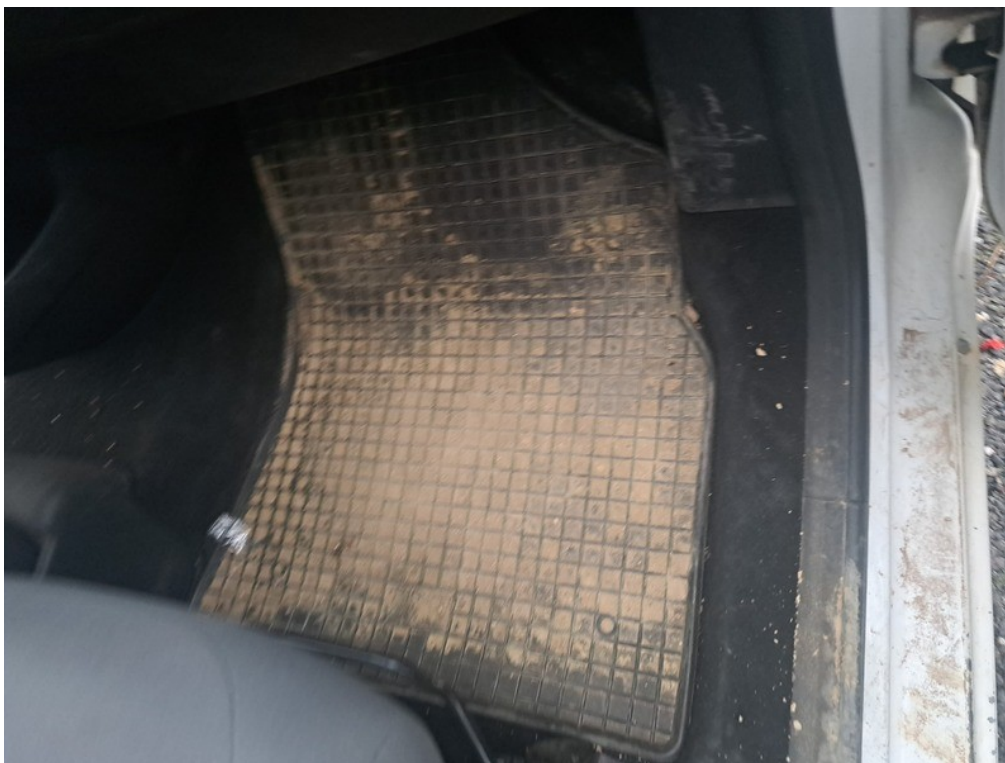
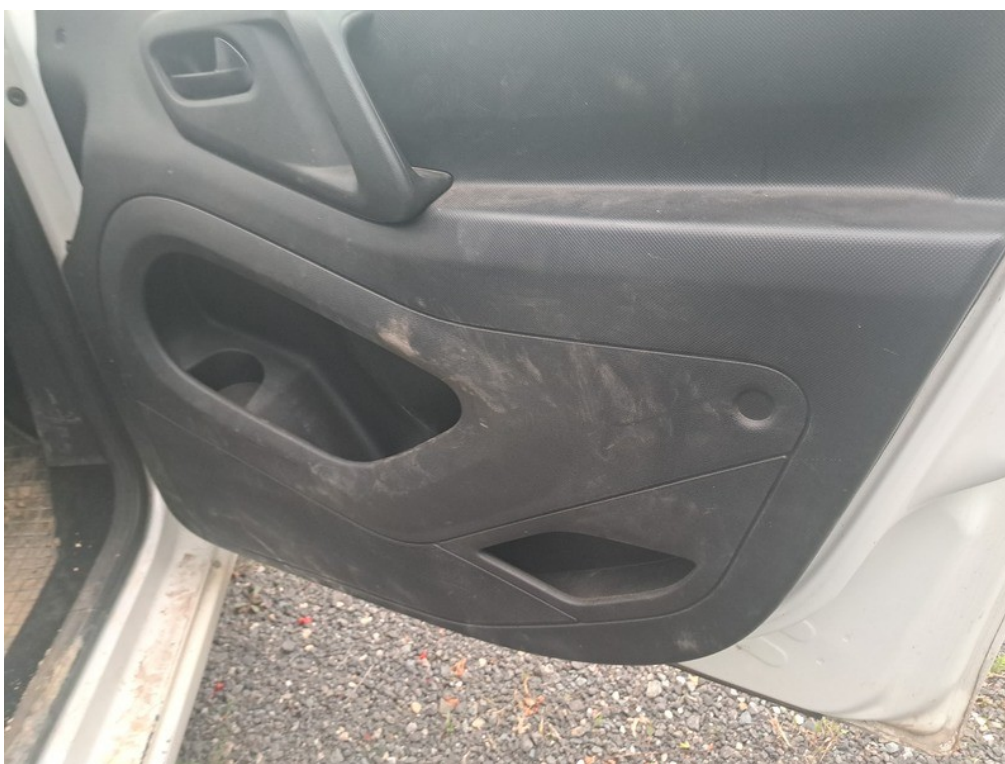
| P.č. | Poškozený díl | Druh poškození | Způsob opravy |
|---|---|---|---|
| 24 | Interiér | Znečištěno | Čištění |

**24** Interiér - Znečištěno  
Umístění:  
Způsob opravy:

Ostatní  
Čištění

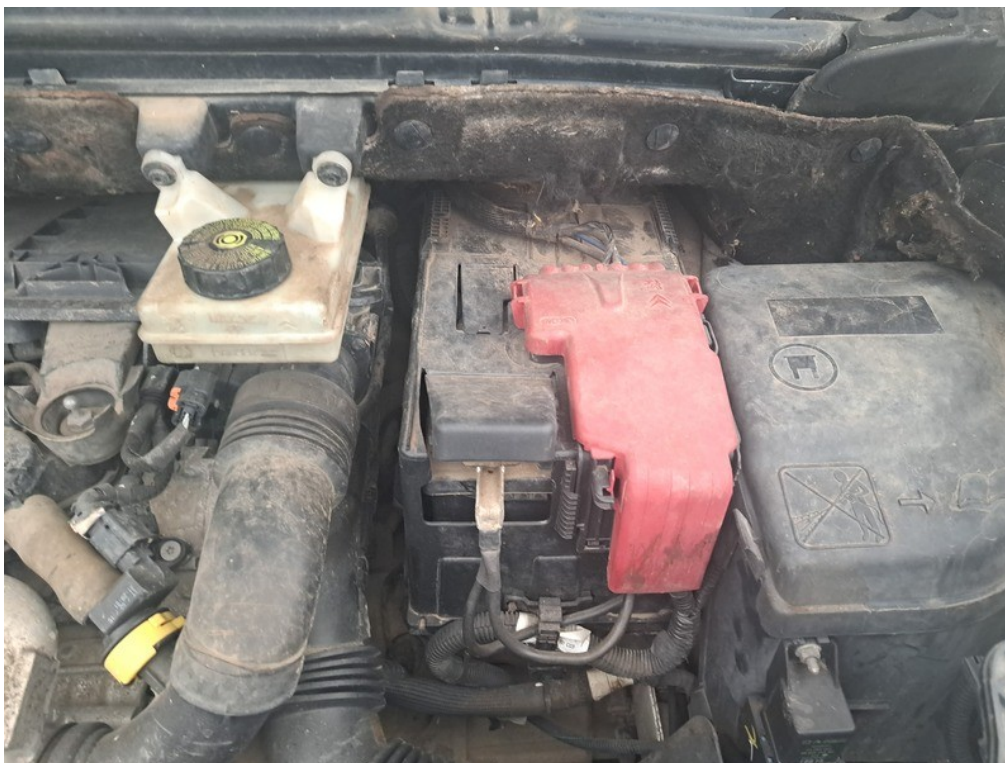
| P.č. | Poškozený díl | Druh poškození | Způsob opravy |
|---|---|---|---|
| 25 | Akumulátor | Opotřebení | Kontrola / další diagnostika |

**25 Akumulátor - Opotřebení**  
Umístění:  
Způsob opravy:

Ostatní  
Kontrola / další diagnostika

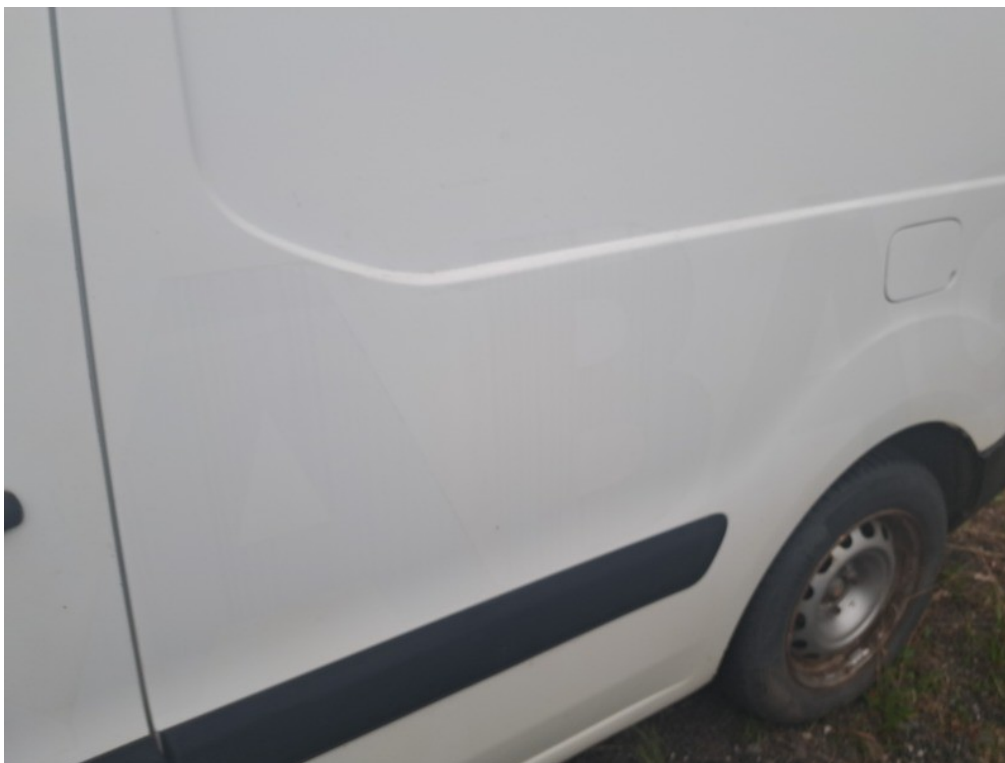
| P.č. | Poškozený díl | Druh poškození | Způsob opravy |
|---|---|---|---|
| 26 | Celková plocha karoserie | Znečištěno | Čištění |
| | <b>Poznámka:</b> Karoserie znečištěná a různý odstín laku po odstranění polepů. | | |

**26 Celková plocha karoserie - Znečištěno**  
Umístění:  
Způsob opravy:

Poznámka: Karoserie  
znečištěná a různý odstín laku  
po odstranění polepů.

Ostatní  
Čištění

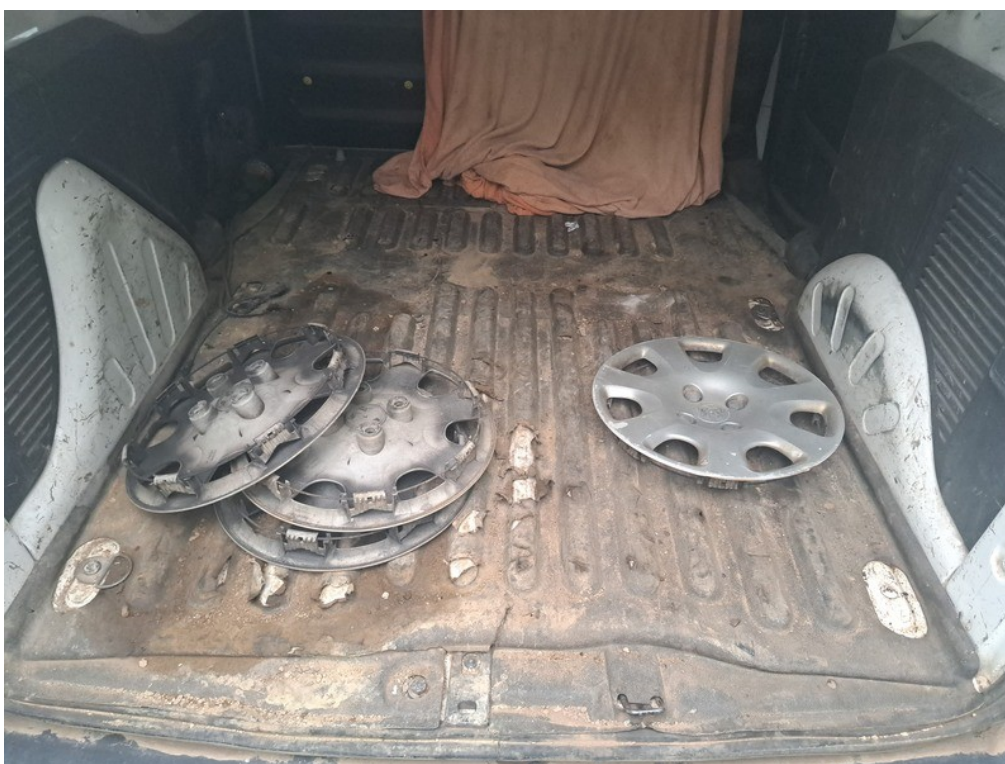
| P.č. | Poškozený díl | Druh poškození | Způsob opravy |
|---|---|---|---|
| 27 | Nákladový prostor | Znečištěno | Čištění |

27 **Nákladový prostor - Znečištěno**  
Umístění:  
Způsob opravy:

Ostatní  
Čištění

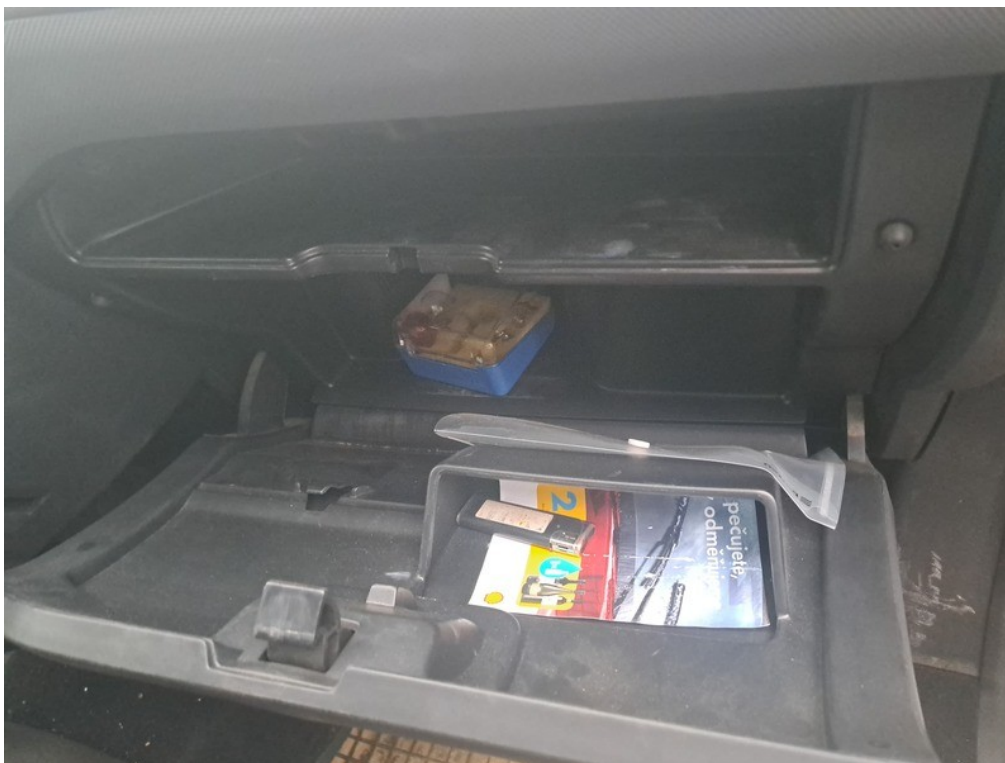
| P.č. | Poškozený díl | Druh poškození | Způsob opravy |
|---|---|---|---|
| 28 | Návod k obsluze vozidla | Chybí | Doplnit/dodat |

28 **Návod k obsluze vozidla - Chybí**  
Umístění: Ostatní  
Způsob opravy: Doplnit/dodat
