DEKRA CZ a.s.

## ÚDAJE O VOZIDLE

| RZ: | 7AP3389 | VIN: | WV2ZZZ2KZX100083 |
| Model vozidla: | Volkswagen Caddy Pkw | Provedení: | 2.0 TDI BMT EU6d-T, Maxi Comfortline |

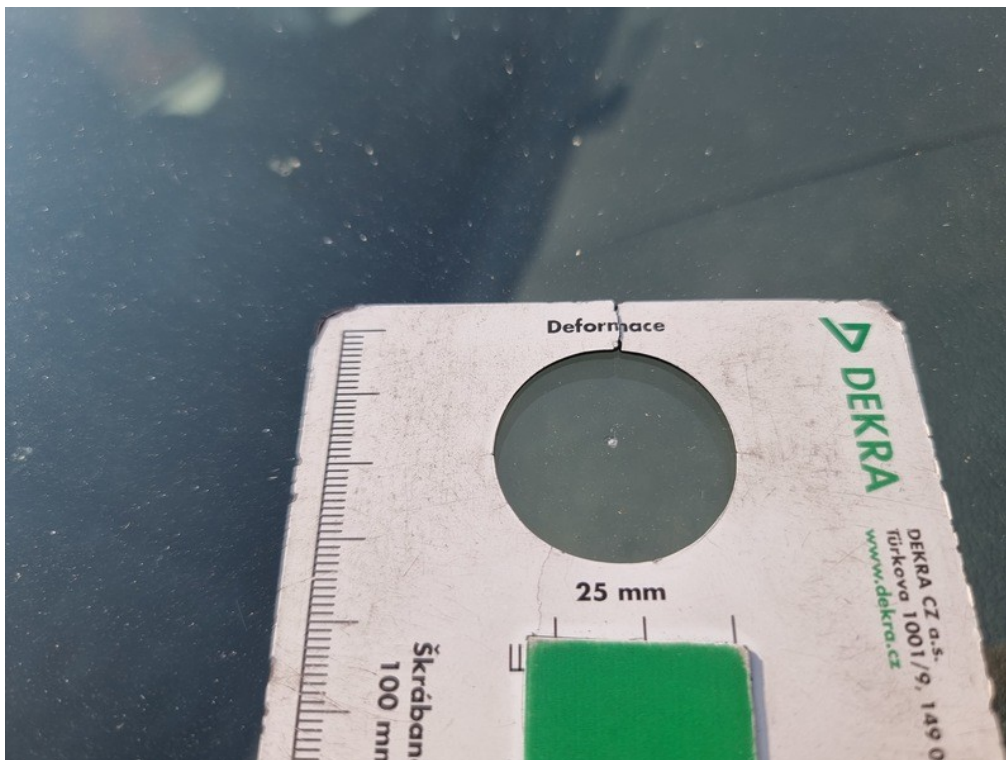
| P.č. | Poškozený díl | Druh poškození | Způsob opravy |
|---|---|---|---|
| 1 | Čelní sklo | Poškození od odletujícího kamení | Opravit |

- 1 Čelní sklo - Poškození od odletujícího kamene**  
Umístění: Exteriér (vnější prostor)  
Způsob opravy: Opravit

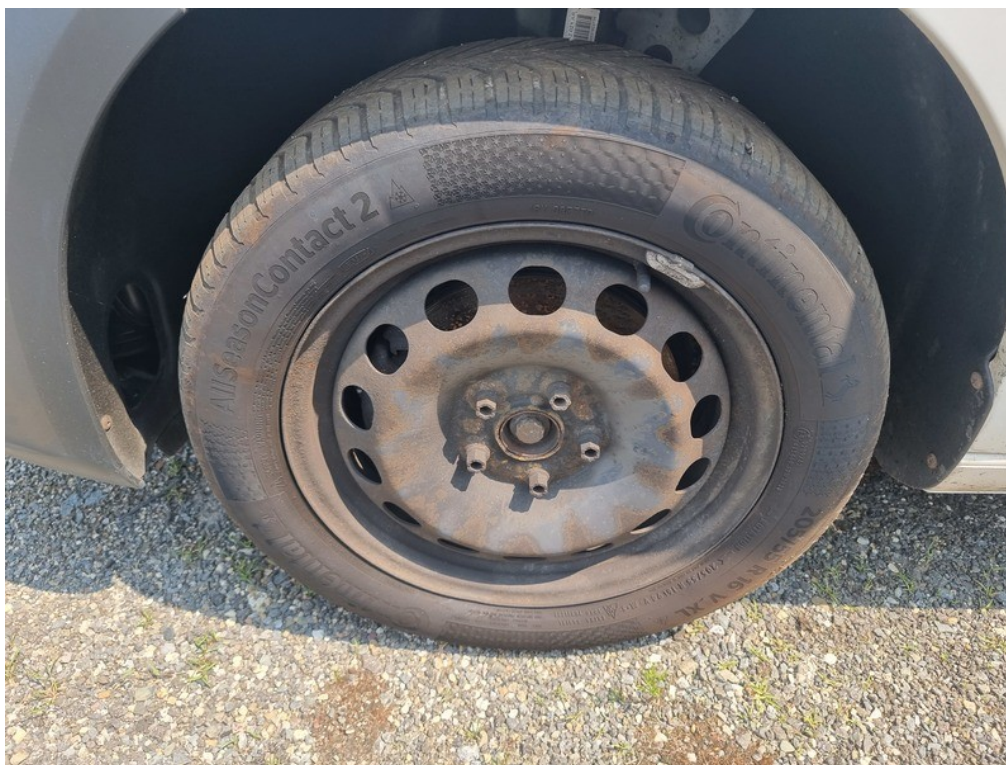
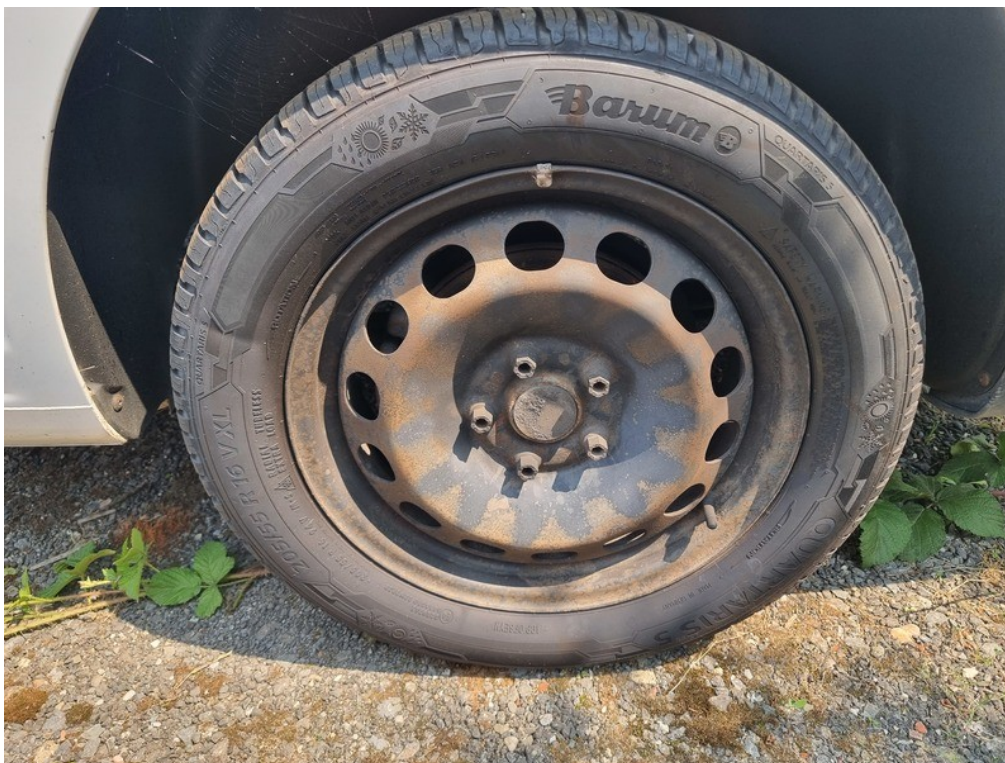
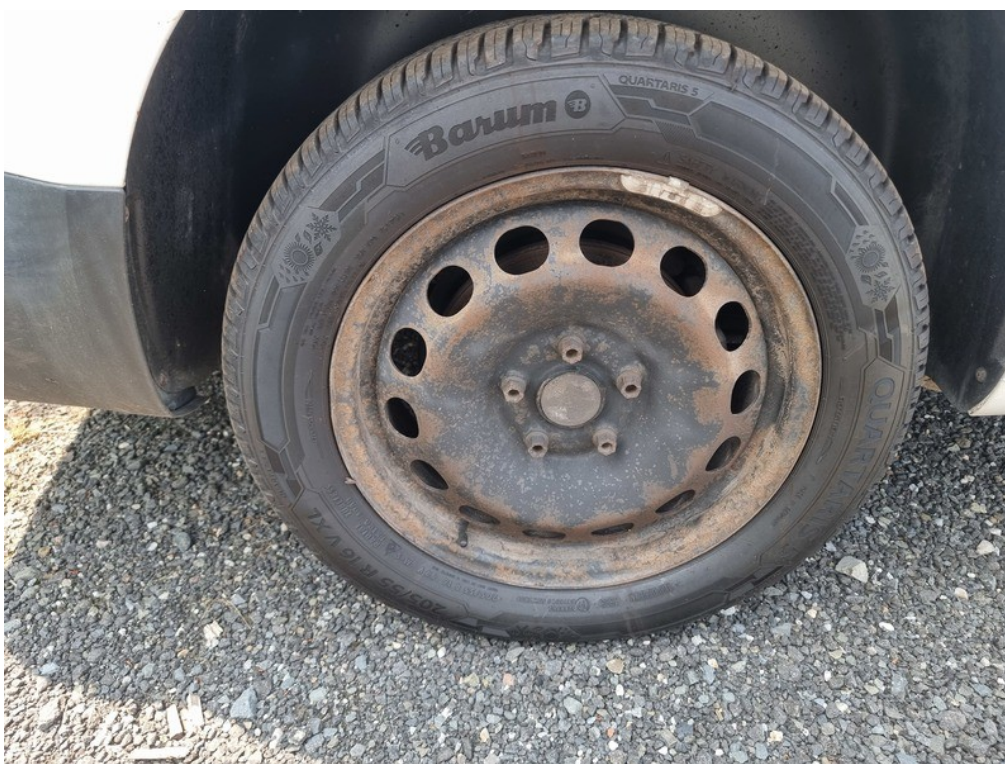
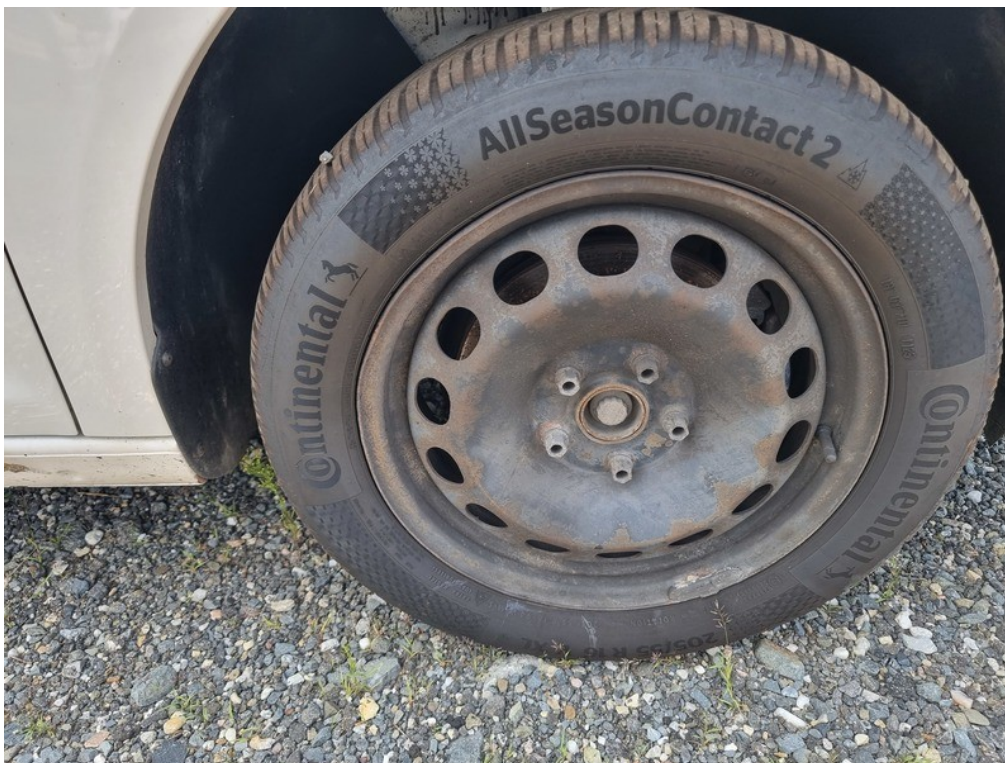
| P.č. | Poškozený díl | Druh poškození | Způsob opravy |
|---|---|---|---|
| 2 | Disk kola ocel 4ks | Koroze | Lakovat |

- 2 Disk kola ocel 4ks - Koroze**  
Umístění: Exteriér (vnější prostor)  
Způsob opravy: Lakovat

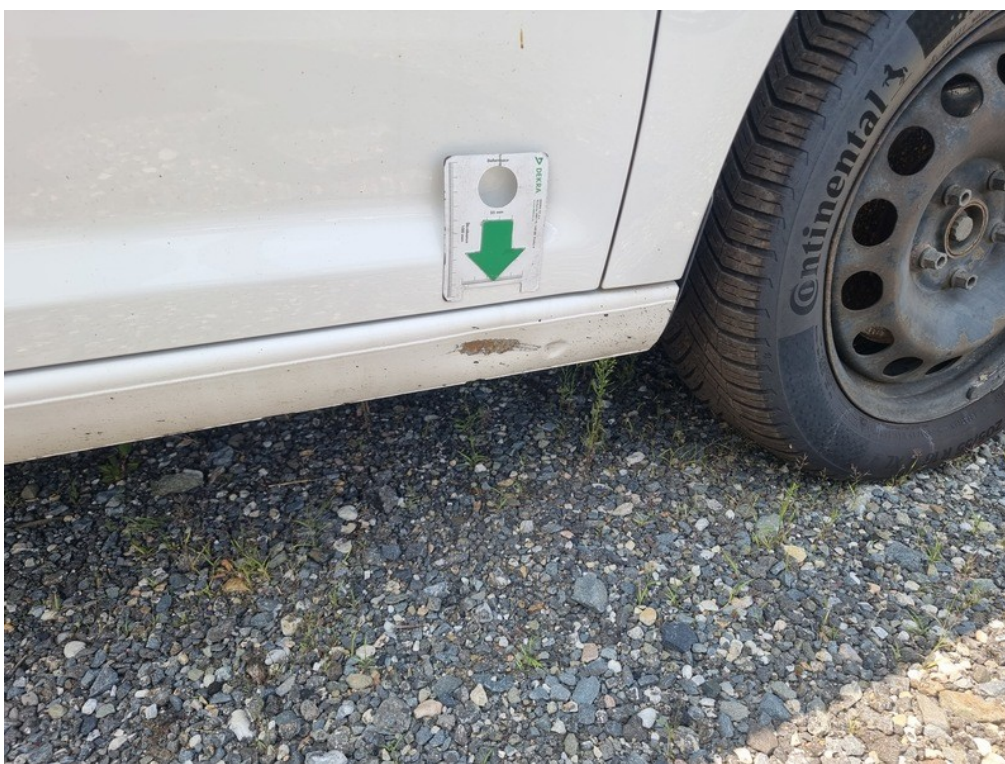
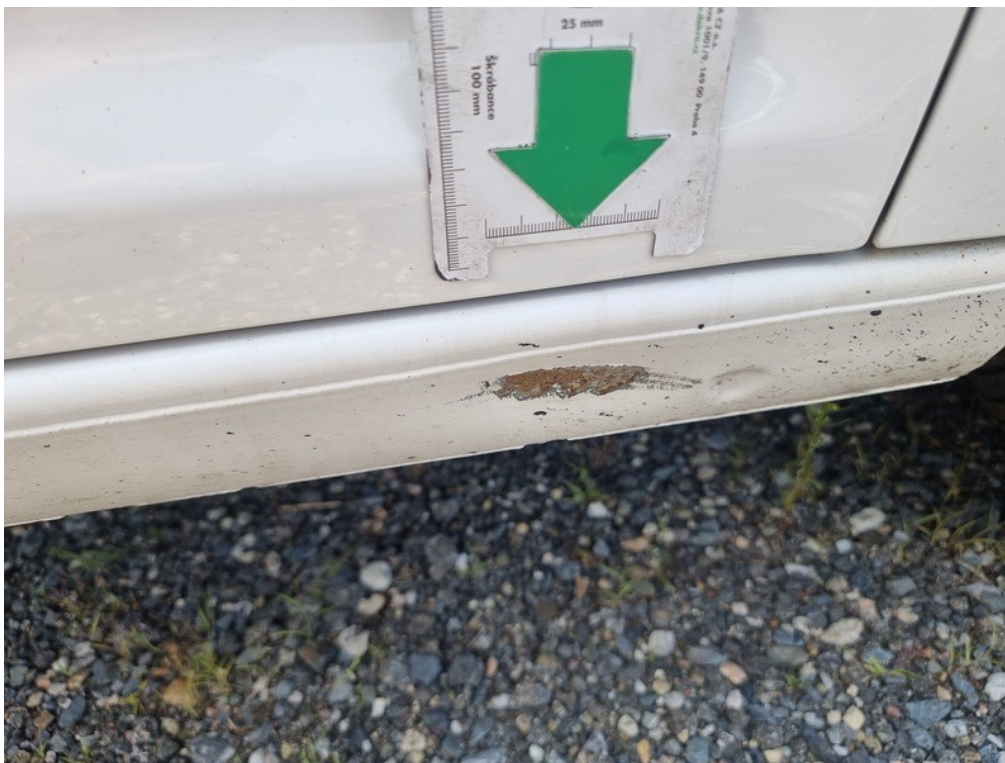
| P.č. | Poškozený díl | Druh poškození | Způsob opravy |
|---|---|---|---|
| 3 | Práh pravý | Deformace | Opravit |

**3 Práh pravý - Deformace**  
Umístění:  
Způsob opravy:

Exteriér (vnější prostor)  
Opravit

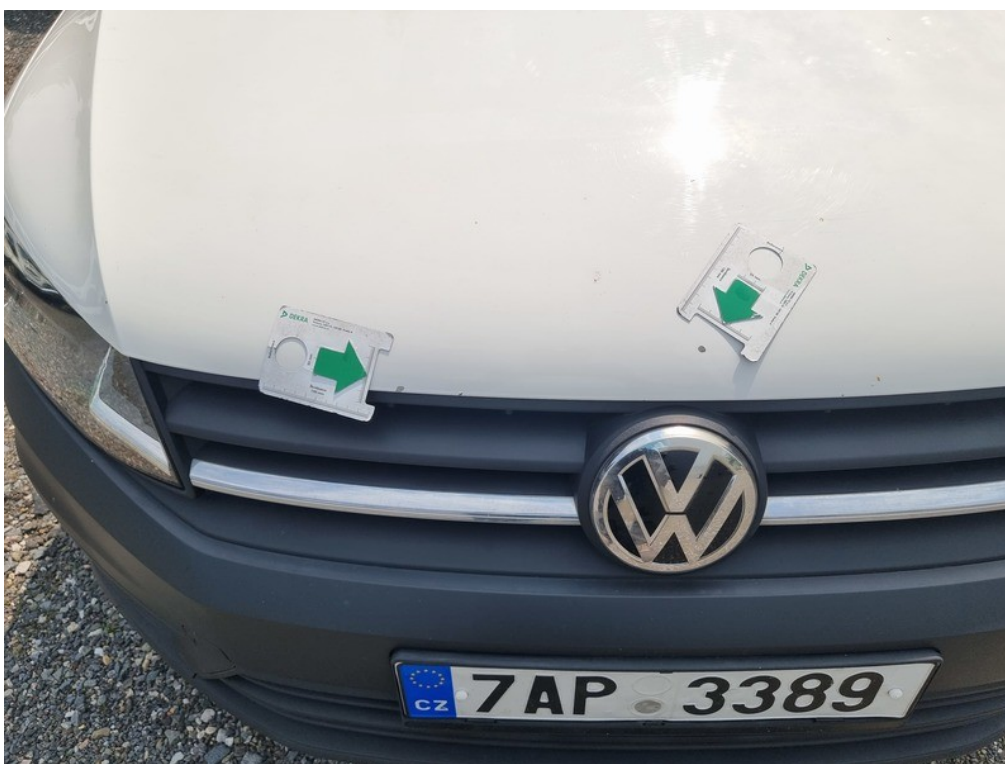
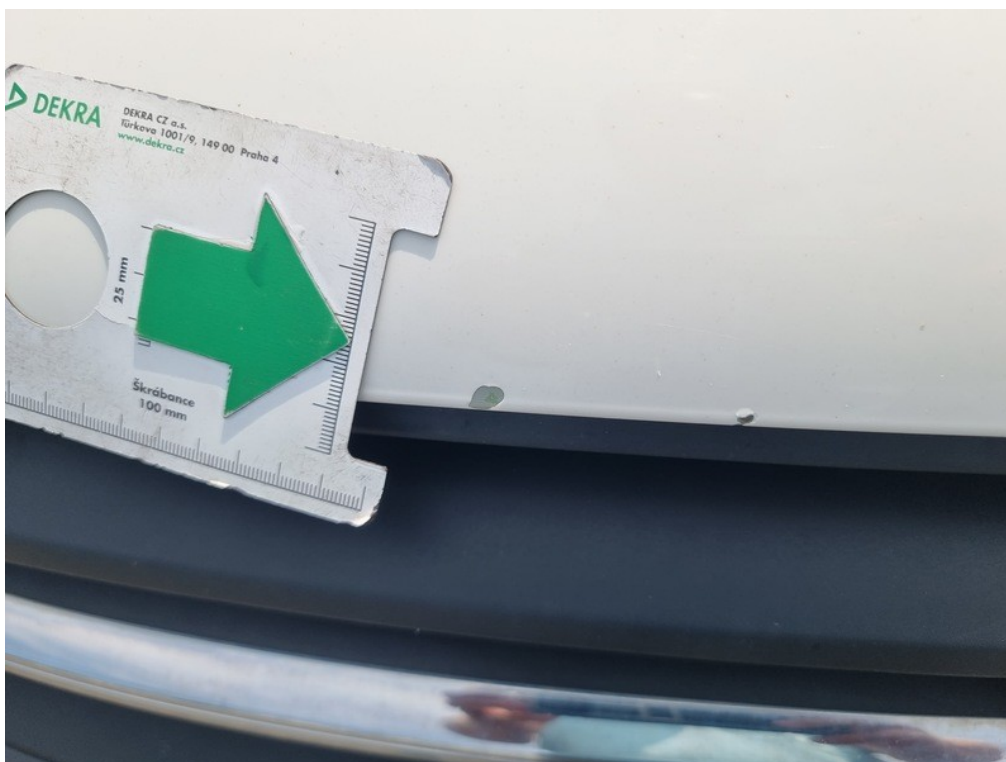
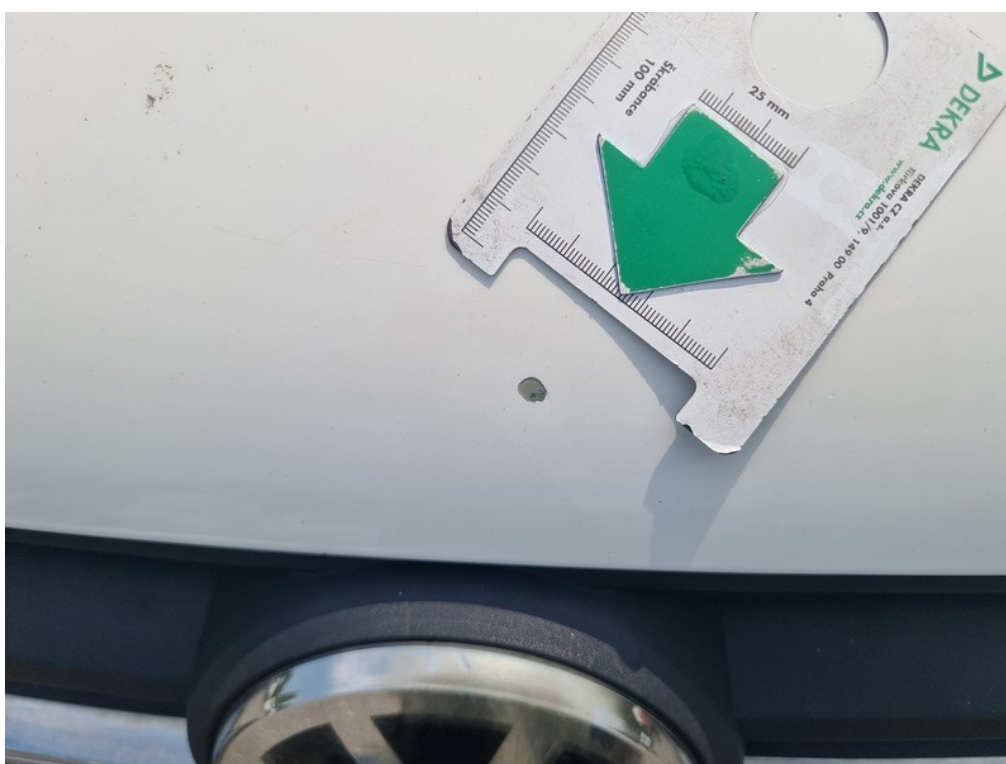
| P.č. | Poškozený díl | Druh poškození | Způsob opravy |
|---|---|---|---|
| 4 | Víko motoru | Łak | Lakovat |

**4 Víko motoru - Lak**  
Umístění:  
Způsob opravy:

Exteriér (vnější prostor)  
Lakovat

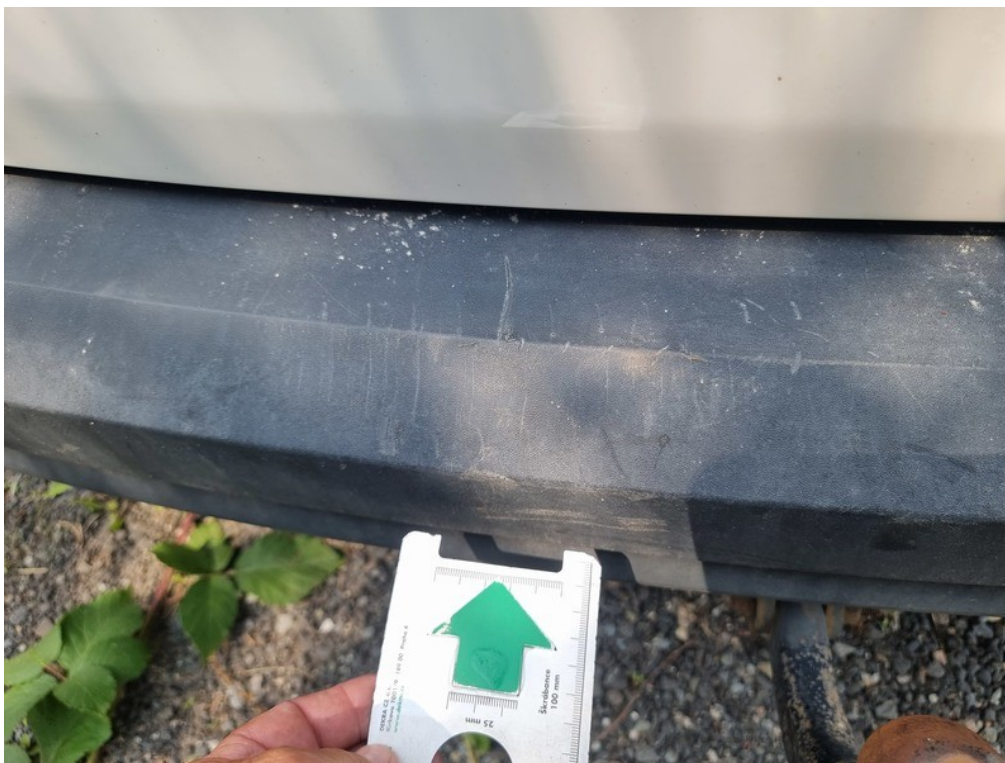
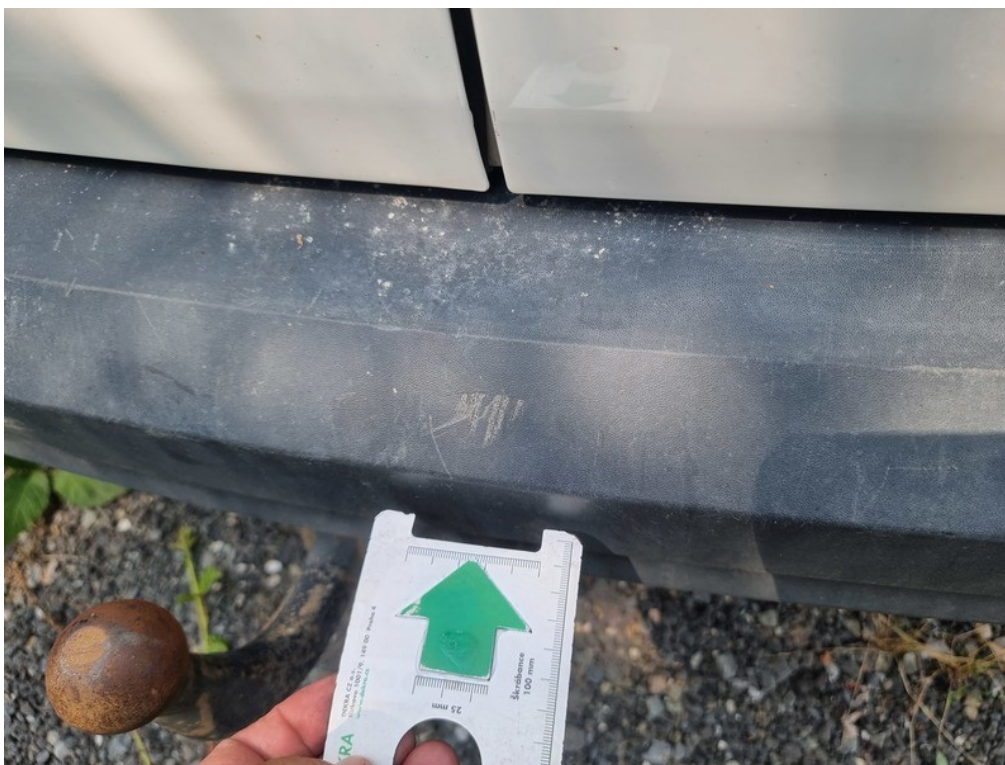
| P.č. | Poškozený díl | Druh poškození | Způsob opravy |
|---|---|---|---|
| 5 | Zadní nárazník | Škrábance | Vyměnit |

**5 Zadní nárazník - Škrábance**  
Umístění:  
Způsob opravy:

Exteriér (vnější prostor)  
Vyměnit

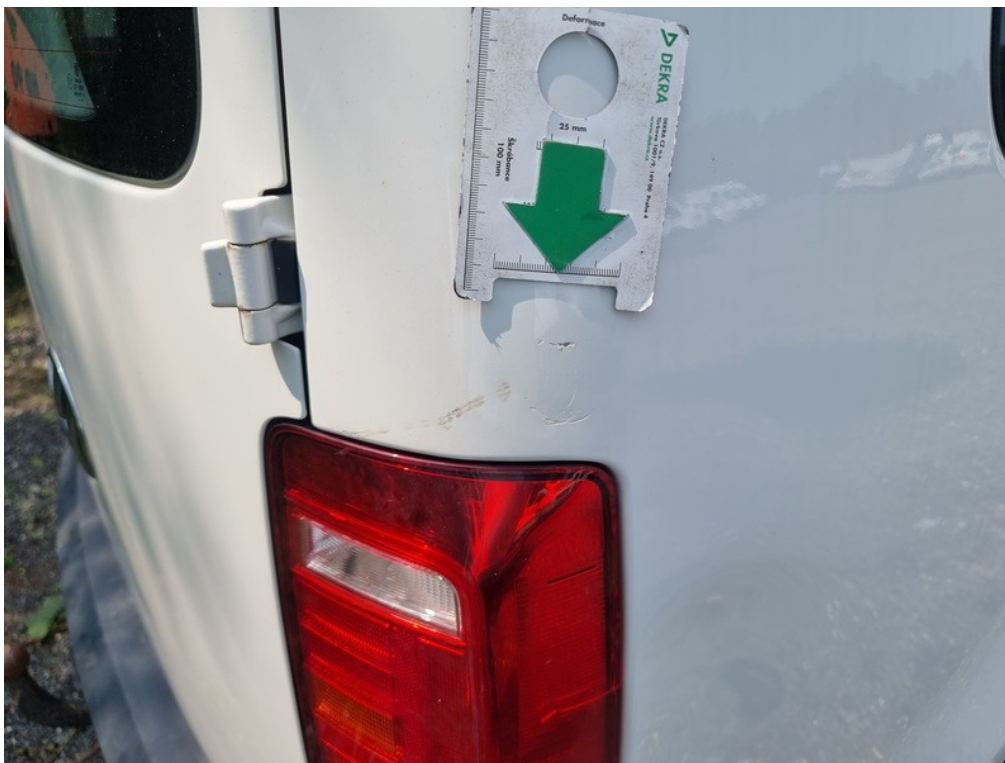
| P.č. | Poškozený díl | Druh poškození | Způsob opravy |
|---|---|---|---|
| 6 | Bočnice zadní pravá | Škrábance | Lakovat |

### 6 Bočnice zadní pravá - Škrábance

Exteriér (vnější prostor)  
Lakovat

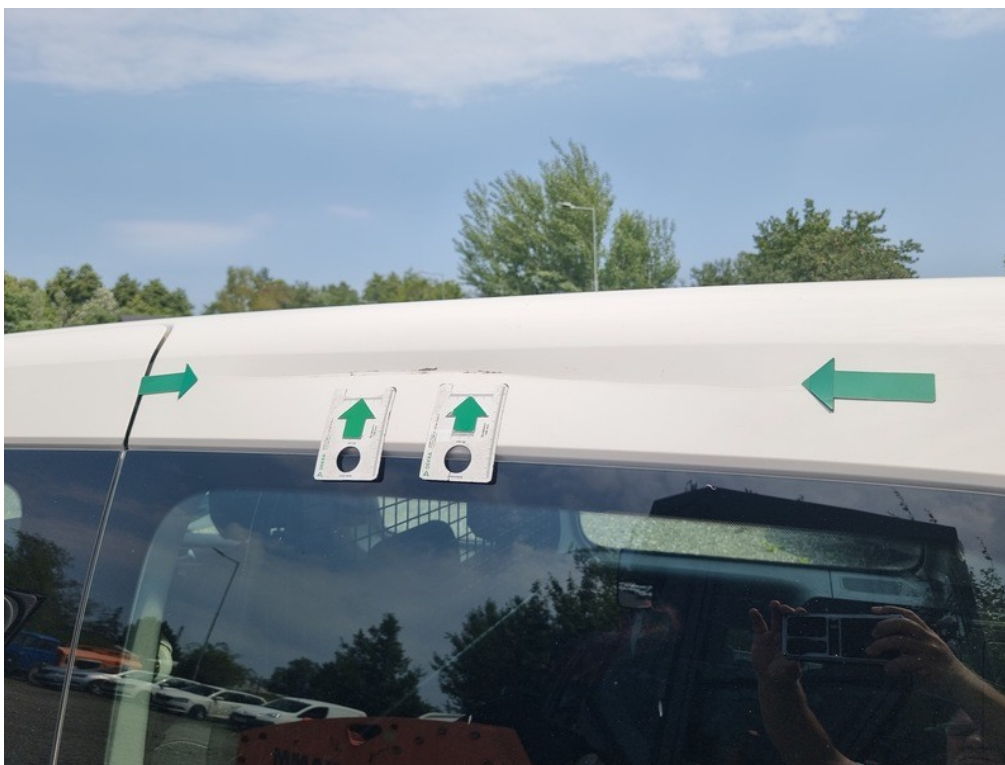
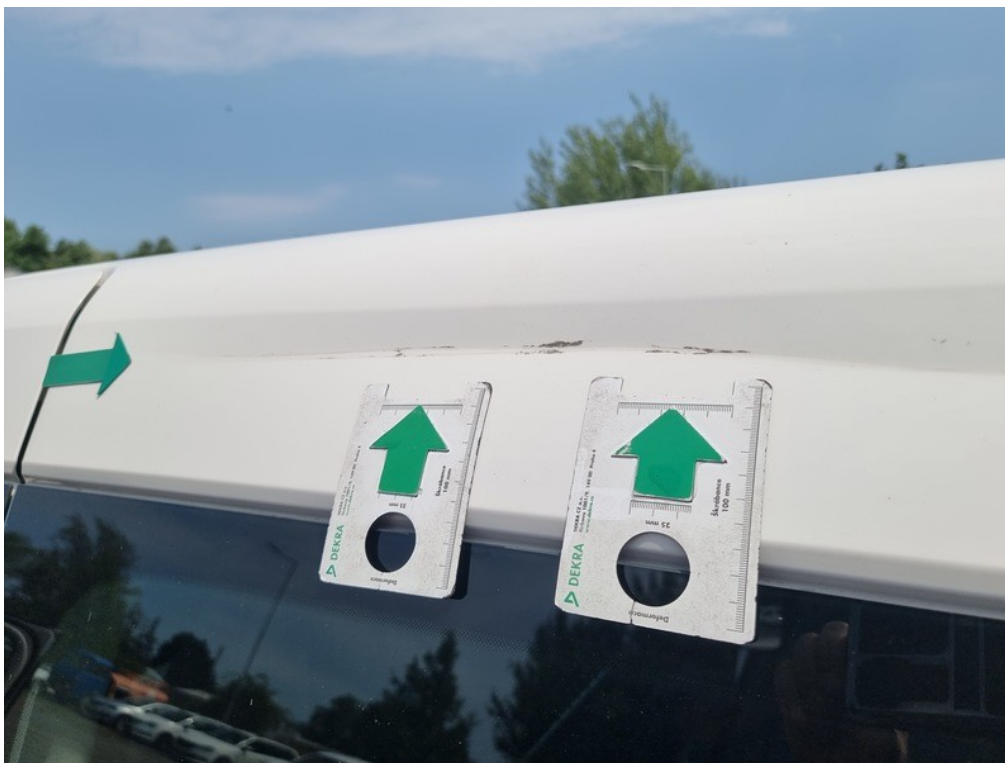
| P.č. | Poškozený díl | Druh poškození | Způsob opravy |
|---|---|---|---|
| 7 | Bočnice zadní levá | Deformace | Opravit |

### 7 Bočnice zadní levá - Deformace

Exteriér (vnější prostor)  
Opravit

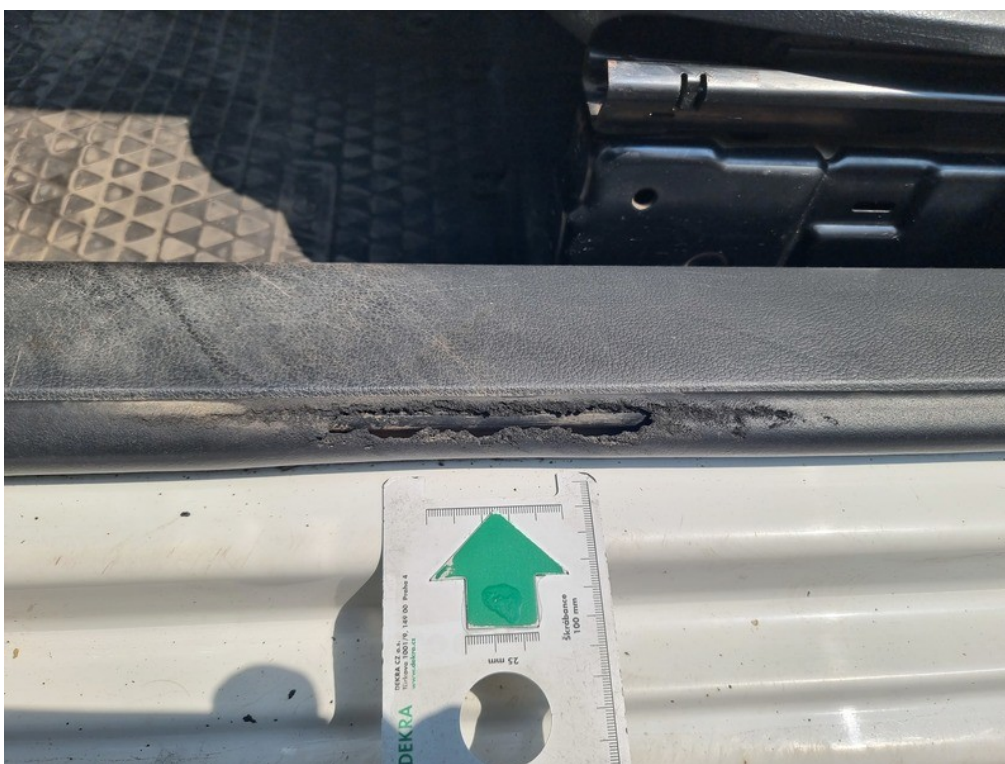
| P.č. | Poškozený díl | Druh poškození | Způsob opravy |
|---|---|---|---|
| 8 | Těsnění LP dveří | Opotřebení | Vyměnit |

**8 Těsnění LP dveří - Opotřebení**  
Umístění:  
Způsob opravy:

Interiér (vnitřní prostor)  
Vyměnit

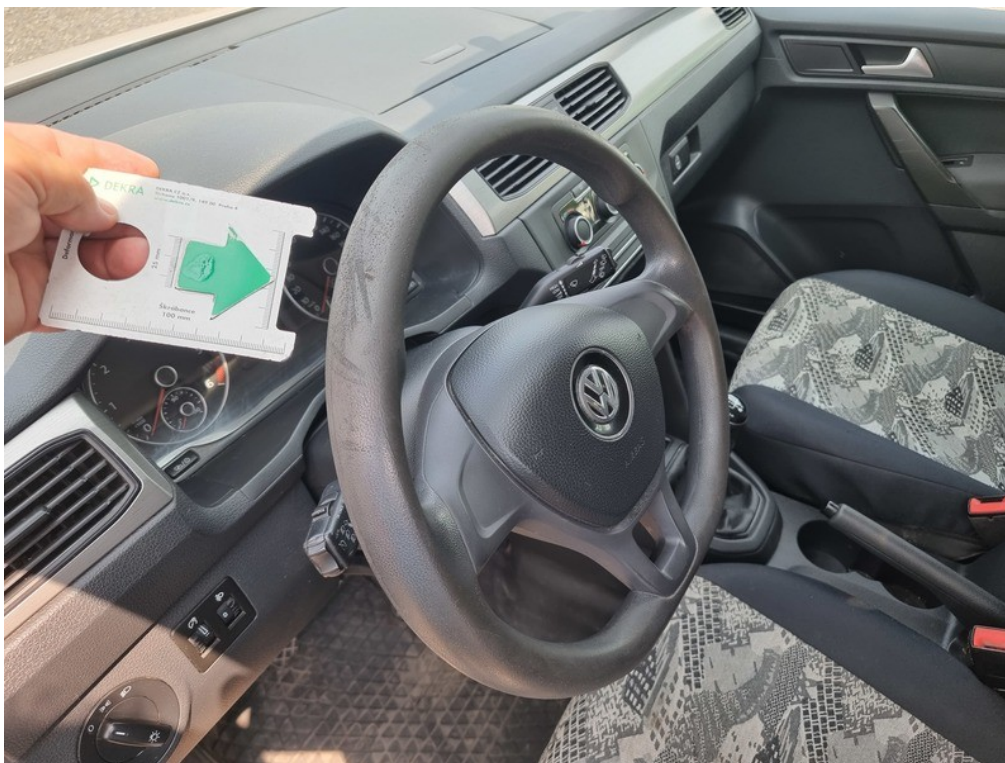
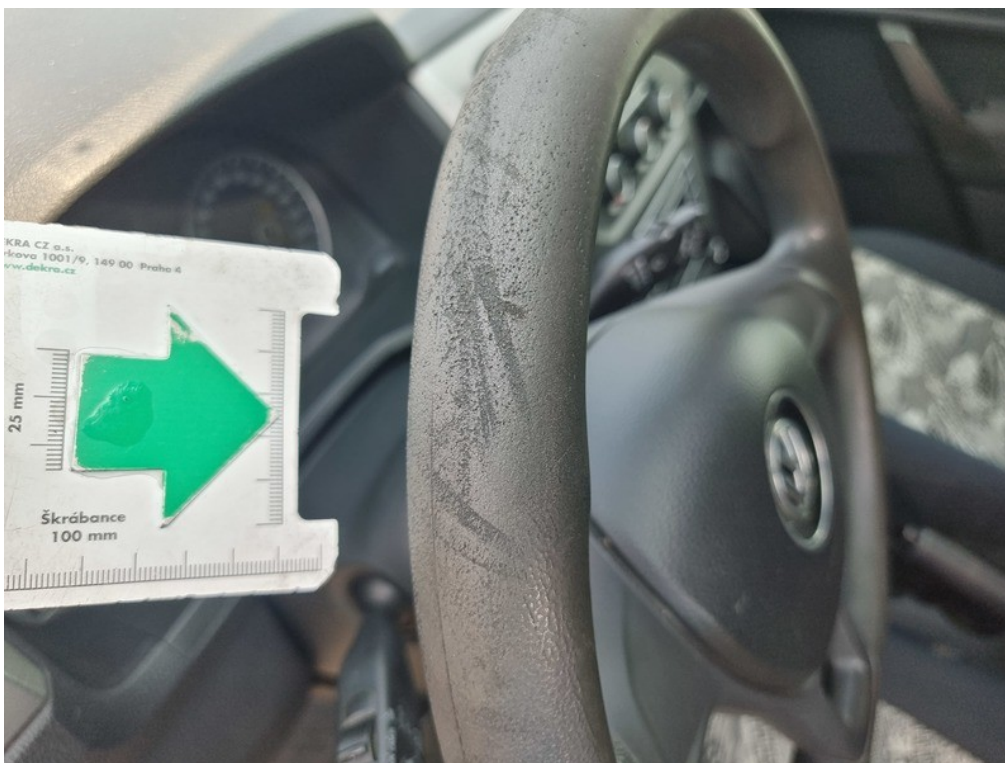
| P.č. | Poškozený díl | Druh poškození | Způsob opravy |
|---|---|---|---|
| 9 | Volant | Škrábance | Vyměnit |

**9 Volant - Škrábance**  
Umístění:  
Způsob opravy:

Interiér (vnitřní prostor)  
Vyměnit

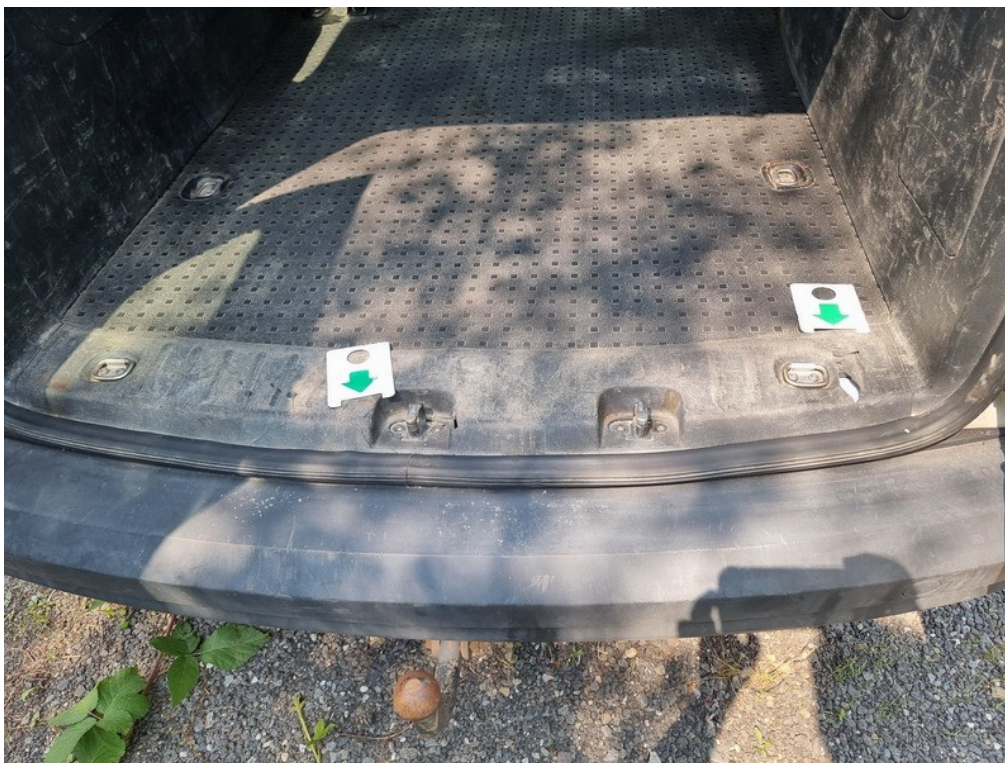
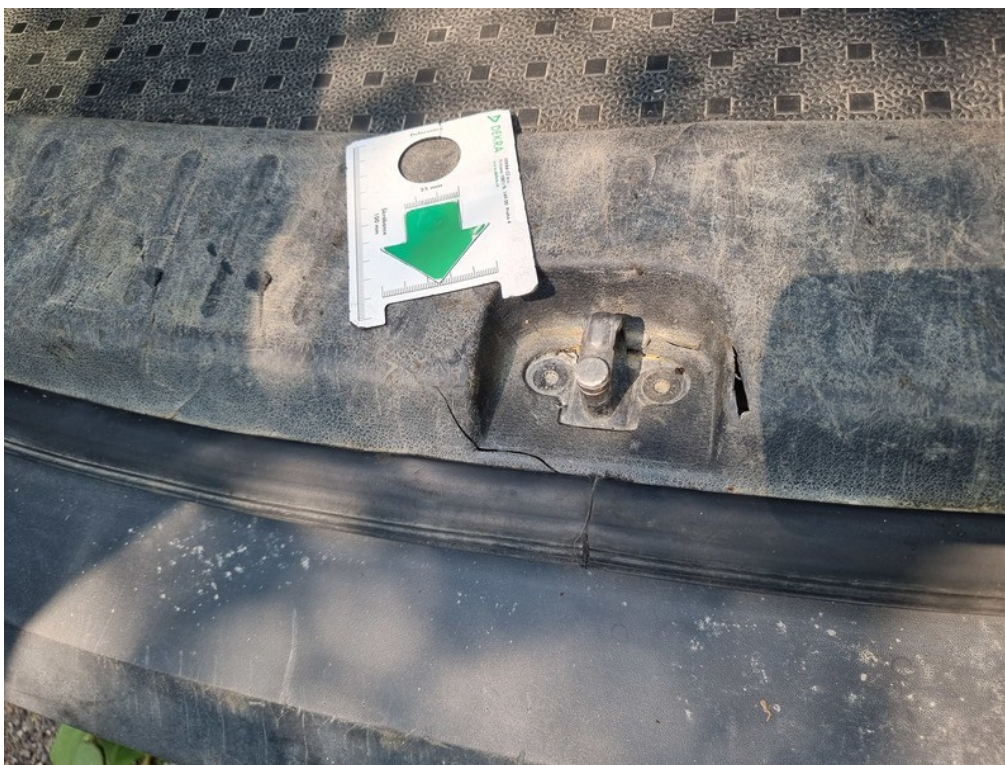
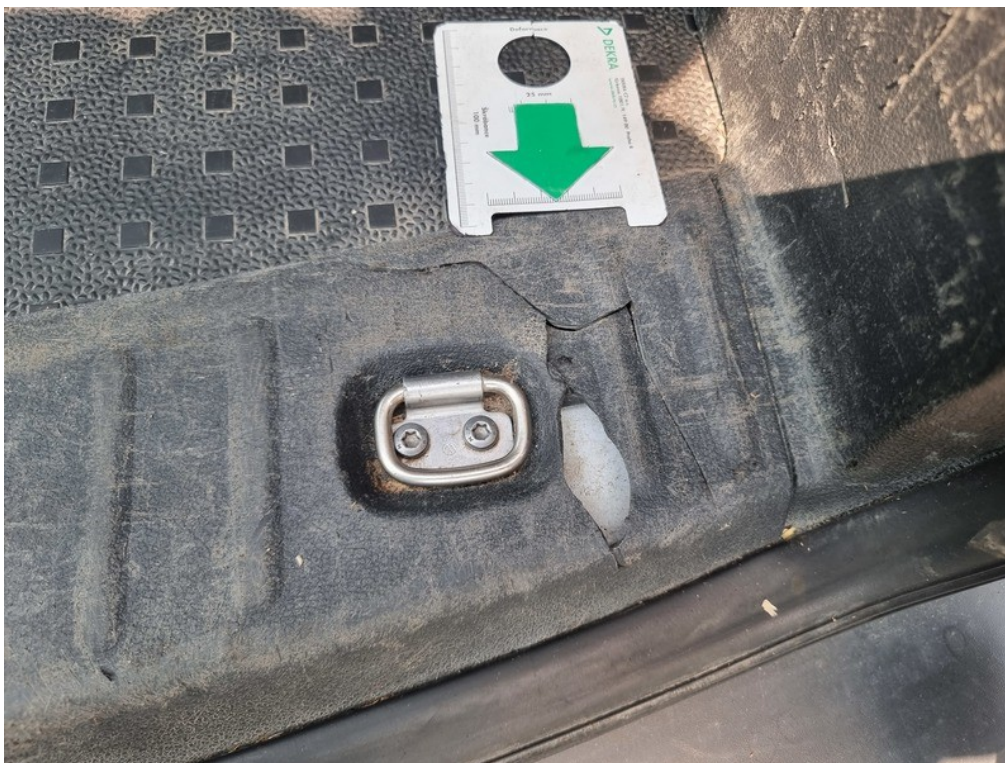
| P.č. | Poškozený díl | Druh poškození | Způsob opravy |
|---|---|---|---|
| 10 | Kryt zadního čela | Prasklina | Vyměnit |

**10 Kryt zadního čela - Prasklina**  
Umístění:  
Způsob opravy:

Interiér (vnitřní prostor)  
Vyměnit

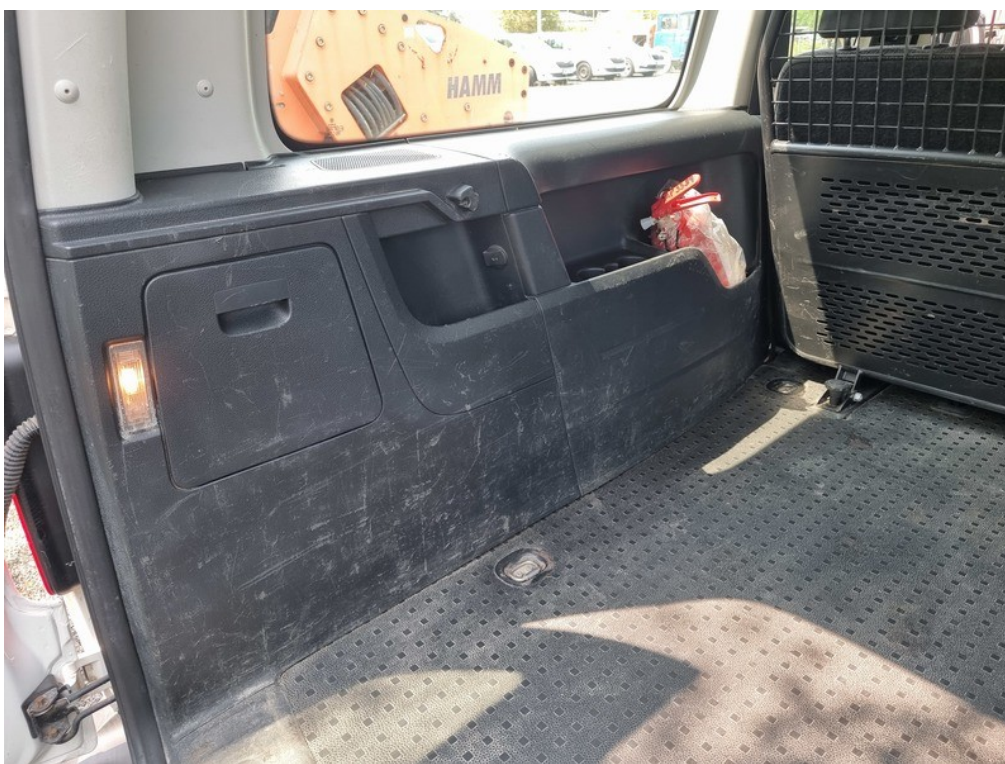
| P.č. | Poškozený díl | Druh poškození | Způsob opravy |
|---|---|---|---|
| 11 | Boční výplň zav. prostoru L | Škrábance | Vyměnit |

- 11 Boční výplň zav. prostoru L - Škrábance**  
Umístění: Interiér (vnitřní prostor)  
Způsob opravy: Vyměnit

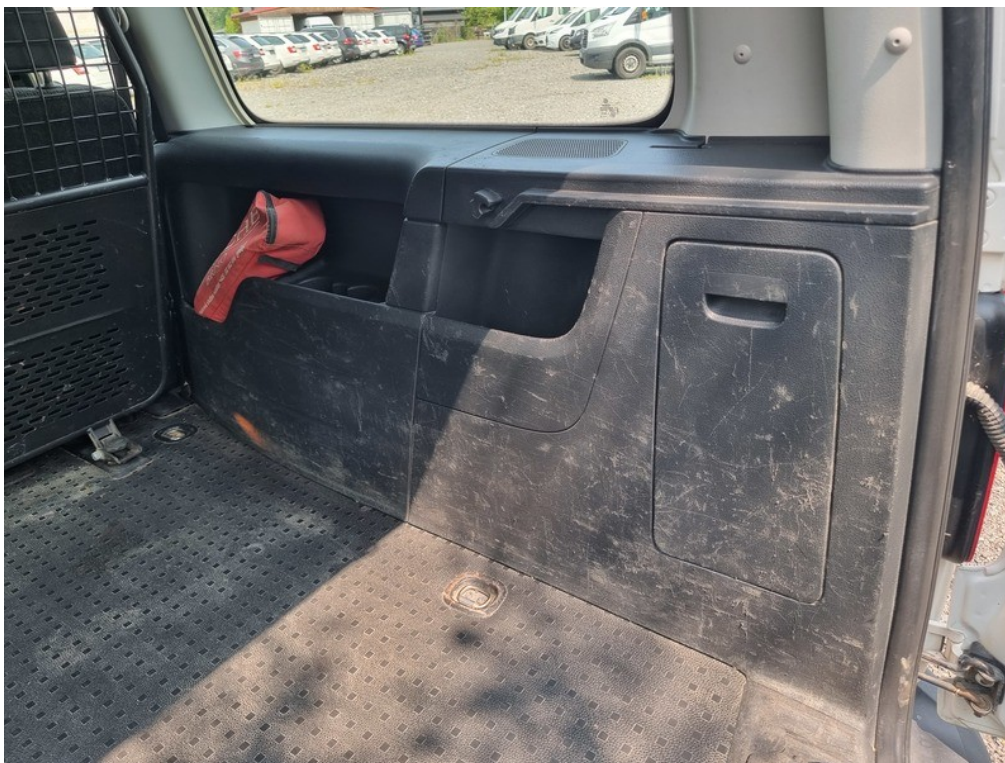
| P.č. | Poškozený díl | Druh poškození | Způsob opravy |
|---|---|---|---|
| 12 | Boční výplň zav. prostoru P | Škrábance | Vyměnit |

- 12 **Boční výplň zav. prostoru P - Škrábance**  
Umístění: Interiér (vnitřní prostor)  
Způsob opravy: Vyměnit

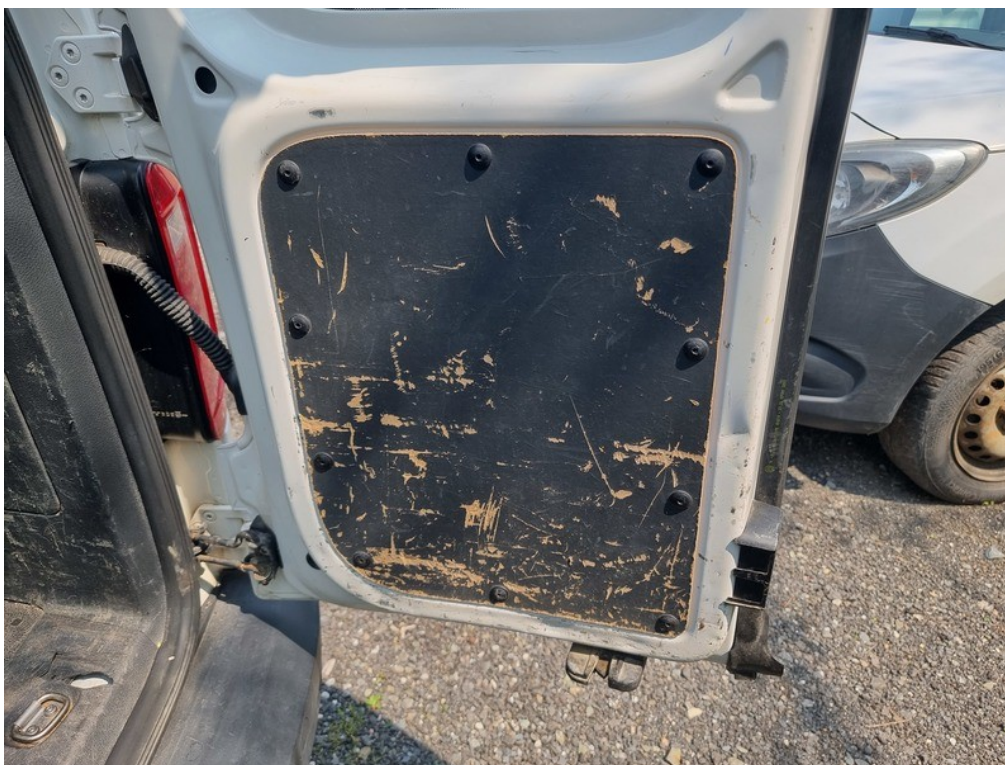
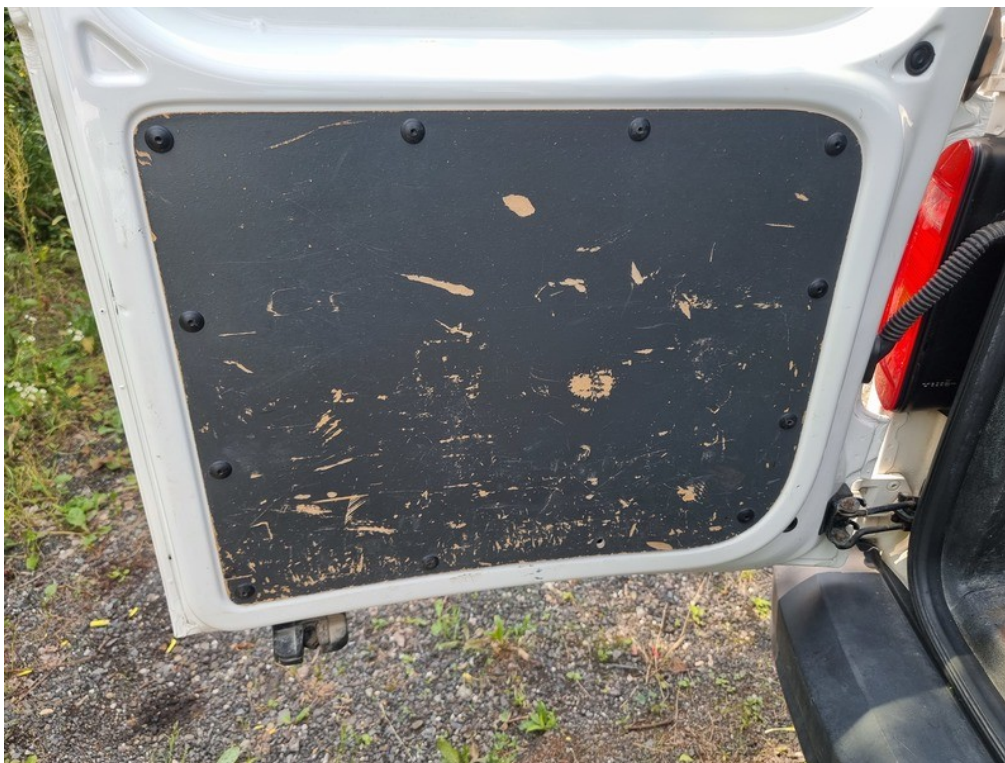
| P.č. | Poškozený díl | Druh poškození | Způsob opravy |
|---|---|---|---|
| 13 | Výplně zad.křídla.dveří | Škrábance | Vyměnit |

- 13 **Výplně zad.křídla.dveří - Škrábance**  
Umístění: Interiér (vnitřní prostor)  
Způsob opravy: Vyměnit

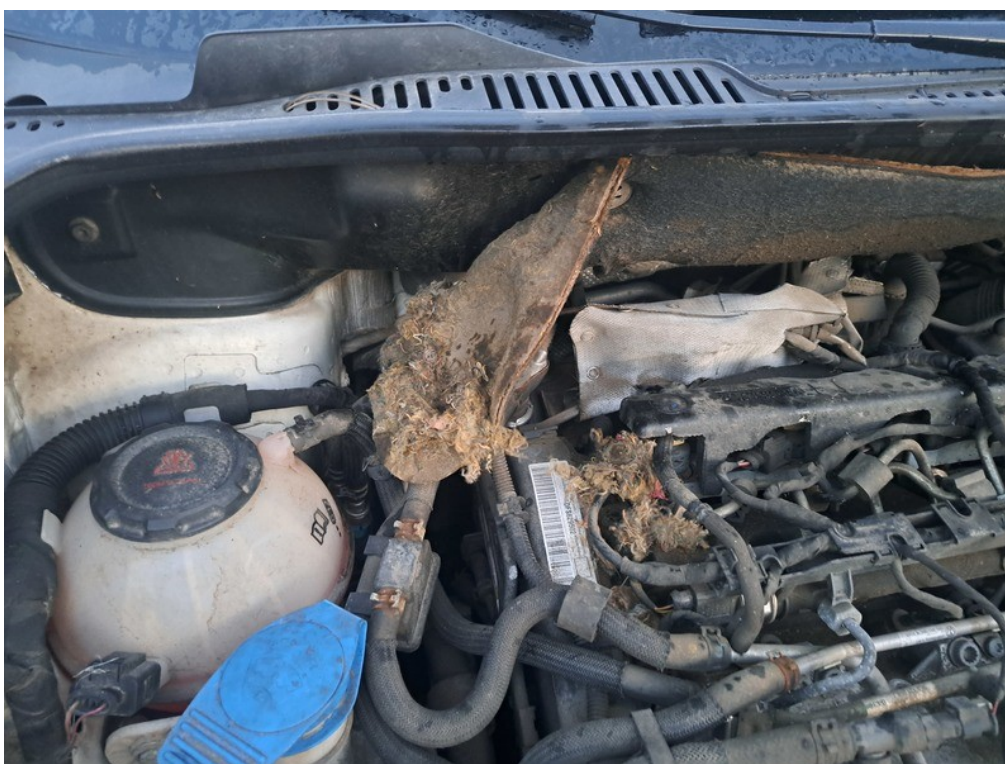
| P.č. | Poškozený díl | Druh poškození | Způsob opravy |
|---|---|---|---|
| 14 | Hluková izolace stěny motorového prostoru | Opotřebení | Vyměnit |

**14** **Hluková izolace stěny motorového prostoru - Opotřebení**  
Umístění:  
Způsob opravy:

Interiér (vnitřní prostor)  
Vyměnit

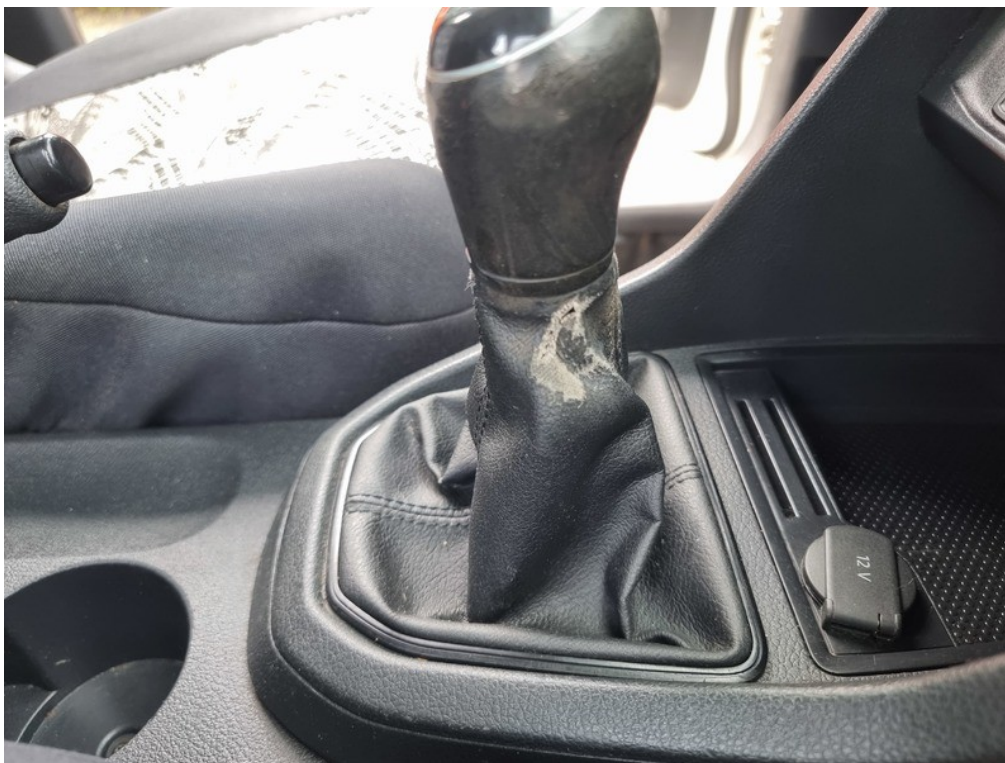
| P.č. | Poškozený díl | Druh poškození | Způsob opravy |
|---|---|---|---|
| 15 | Manžeta řadicí páky | Opotřebení | Vyměnit |

### 15 Manžeta řadicí páky - Opotřebení

Interiér (vnitřní prostor)  
Vyměnit

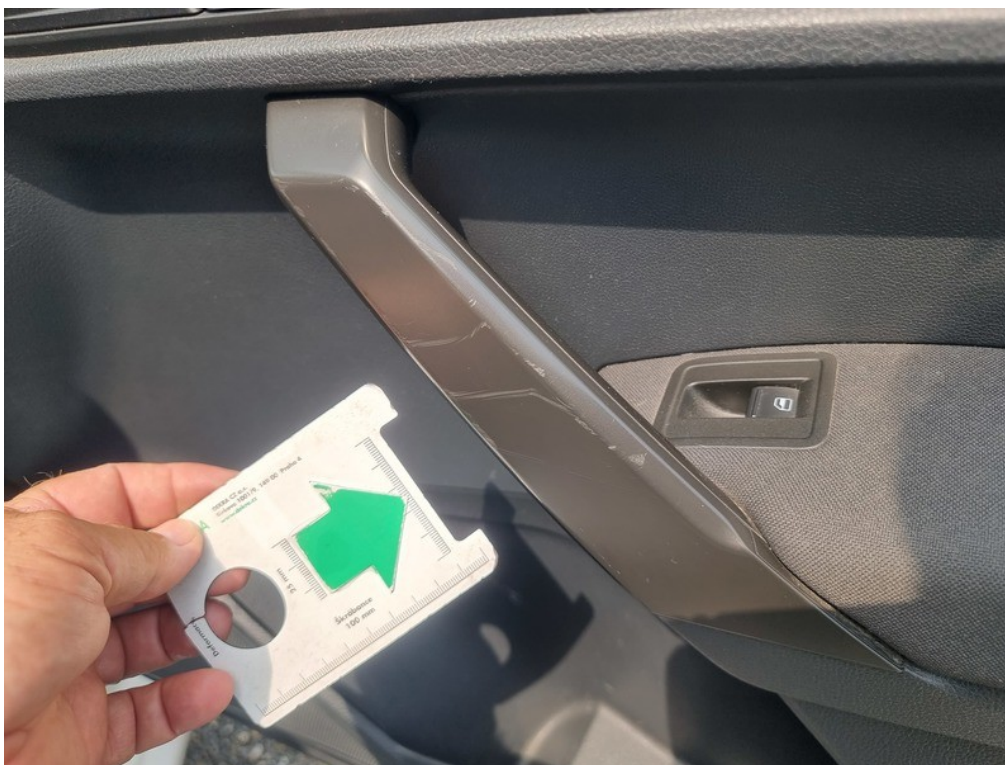
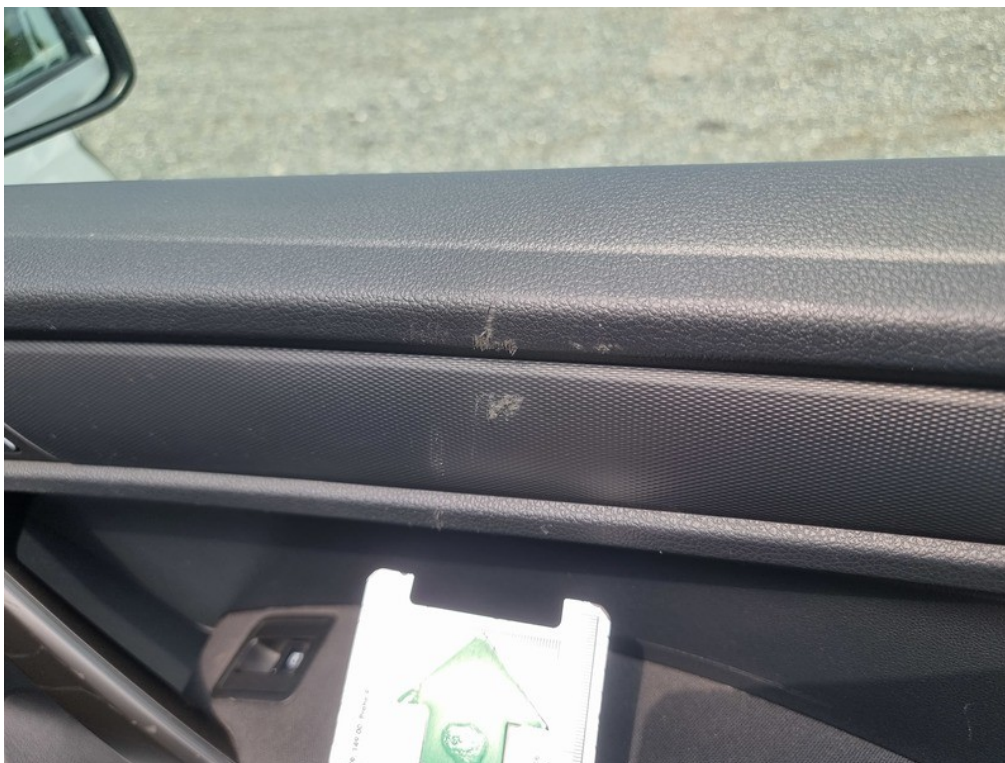
| P.č. | Poškozený díl | Druh poškození | Způsob opravy |
|---|---|---|---|
| 16 | Výplň PP dveří | Škrábance | Vyměnit |

### 16 Výplň PP dveří - Škrábance

Interiér (vnitřní prostor)  
Vyměnit
