DEKRA CZ a.s.

## ÚDAJE O VOZIDLE

| RZ: | 7AP3389 | VIN: | WV2ZZZ2KZX100083 |
| Model vozidla: | Volkswagen Caddy Pkw | Provedení: | 2.0 TDI BMT EU6d-T, Maxi Comfortline |

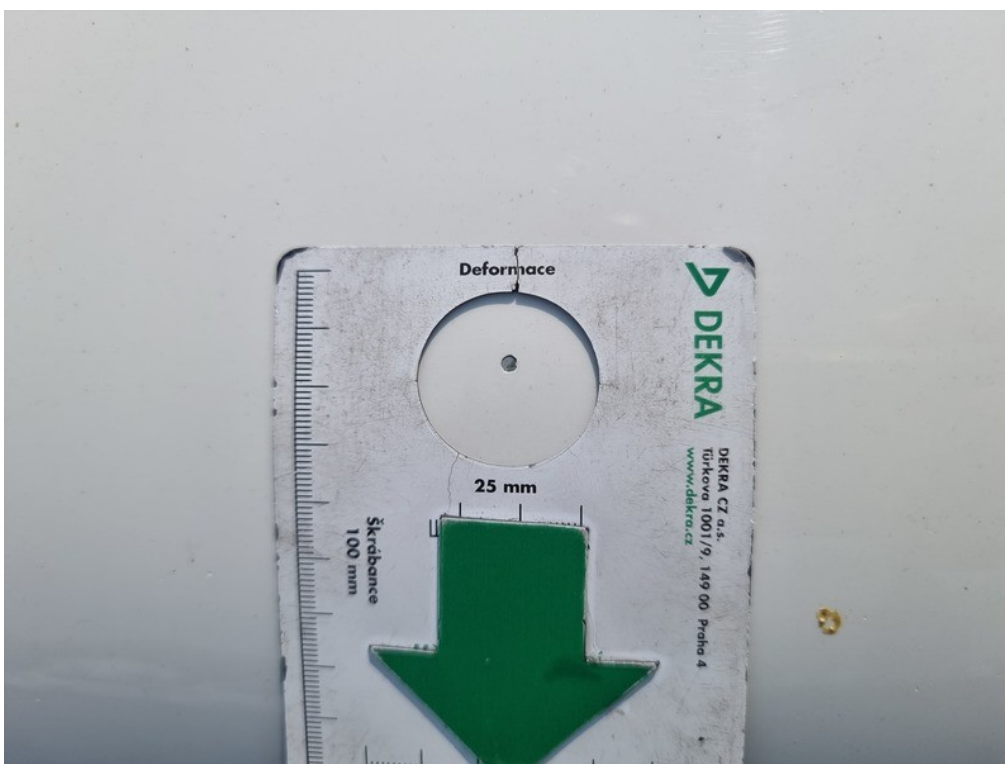
| P.č. | Poškozený díl | Druh poškození | Způsob opravy |
|---|---|---|---|
| 17 | Přední část vozidla | Poškození od odletujícího kamení | Opravit |

17 **Přední část vozidla - Poškození od odletujícího kamení**  
Umístění:  
Způsob opravy:

Ostatní  
Opravit

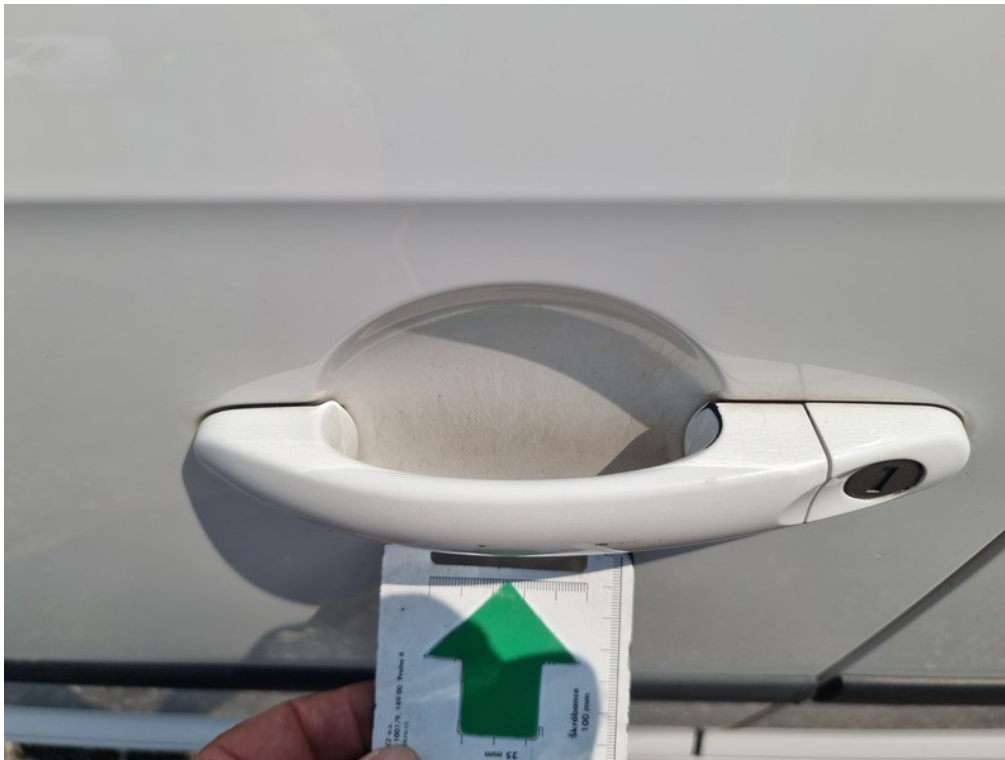
| P.č. | Poškozený díl | Druh poškození | Způsob opravy |
|---|---|---|---|
| 18 | Celková plocha karoserie | Škrábance | Vyleštit |

18 Celková plocha karoserie - Škrábance  
Umístění: Ostatní  
Způsob opravy: Vyleštit
