**DEKRA CZ a.s.**  
Tůrkova 1001, 149 00 Praha 4  
IČ: 49240188, Zapsaná u Městského soudu v Praze, Oddíl B, vložka 1967

**STRABAG BMTI s. r. o.**  
Tovární 756/3  
643 00 Brno – Chrlice

## ÚDAJE O VOZIDLE

# SEZNAM POŠKOZENÍ

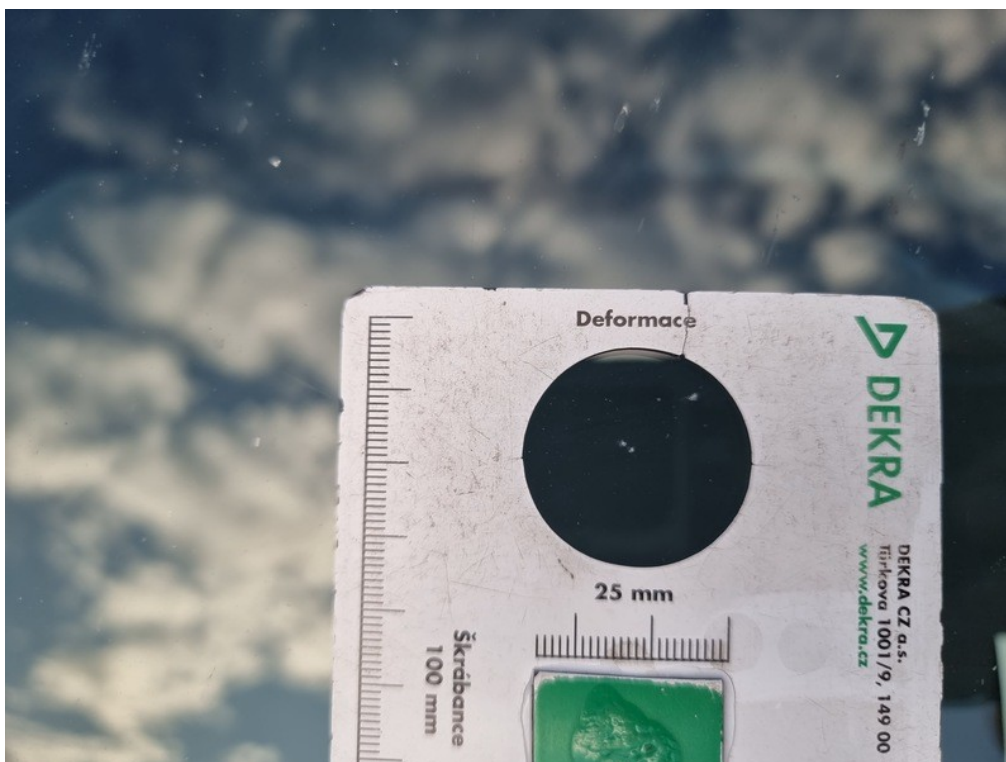
| P.č. | Poškozený díl | Druh poškození | Způsob opravy |
|---|---|---|---|
| 1 | Čelní sklo | Poškození od odletujícího kamení | Opravit |

- 1 Čelní sklo - Poškození od odletujícího kamení**  
Umístění: Exteriér (vnější prostor)  
Způsob opravy: Opravit

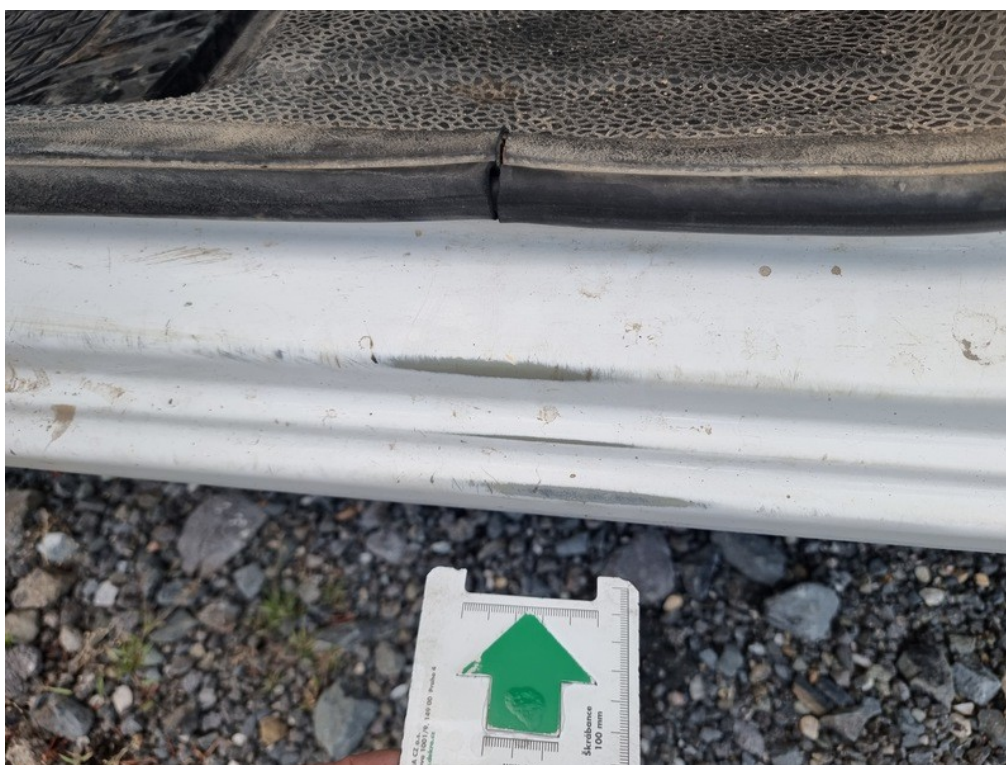
| P.č. | Poškozený díl | Druh poškození | Způsob opravy |
|---|---|---|---|
| 2 | Práh levý | Škrábance | Lakovat |

- 2 Práh levý - Škrábance**  
Umístění: Exteriér (vnější prostor)  
Způsob opravy: Lakovat

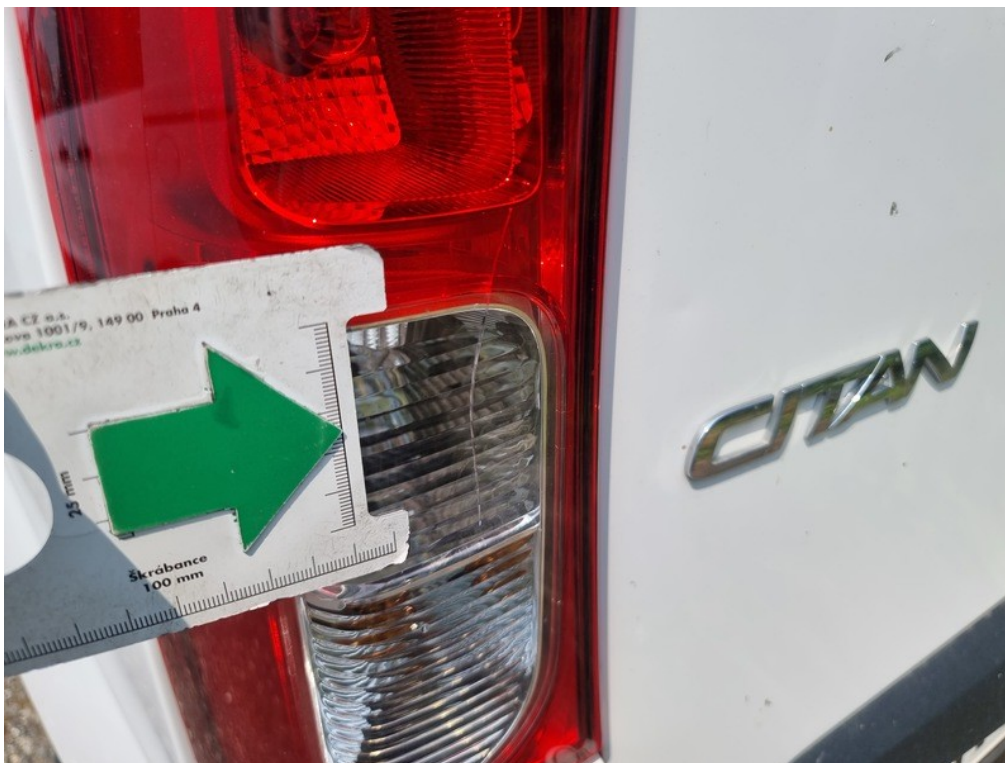
| P.č. | Poškozený díl | Druh poškození | Způsob opravy |
|---|---|---|---|
| 3 | Koncové světlo levé | Škrábance | Vyměnit |

### 3 **Koncové světlo levé - Škrábance**

Exteriér (vnější prostor)  
Vyměnit

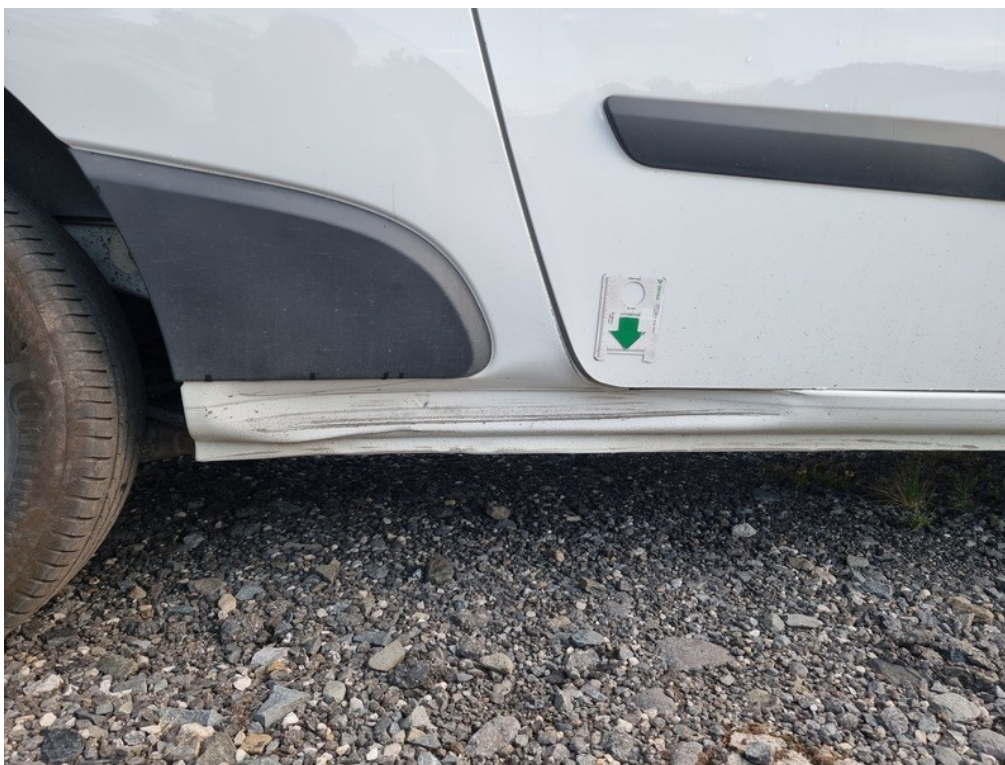
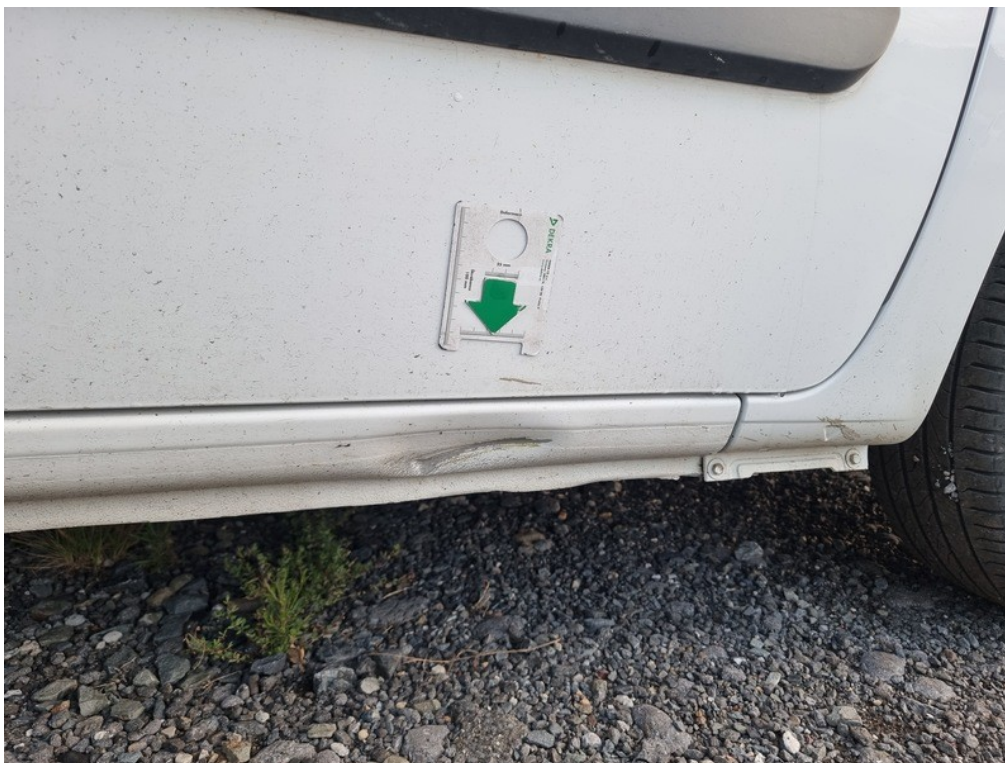
| P.č. | Poškozený díl | Druh poškození | Způsob opravy |
|---|---|---|---|
| 4 | Práh pravý | Deformace | Vyměnit |

### 4 **Práh pravý - Deformace**

Viz popis k poškození č. 4

Exteriér (vnější prostor)  
Vyměnit

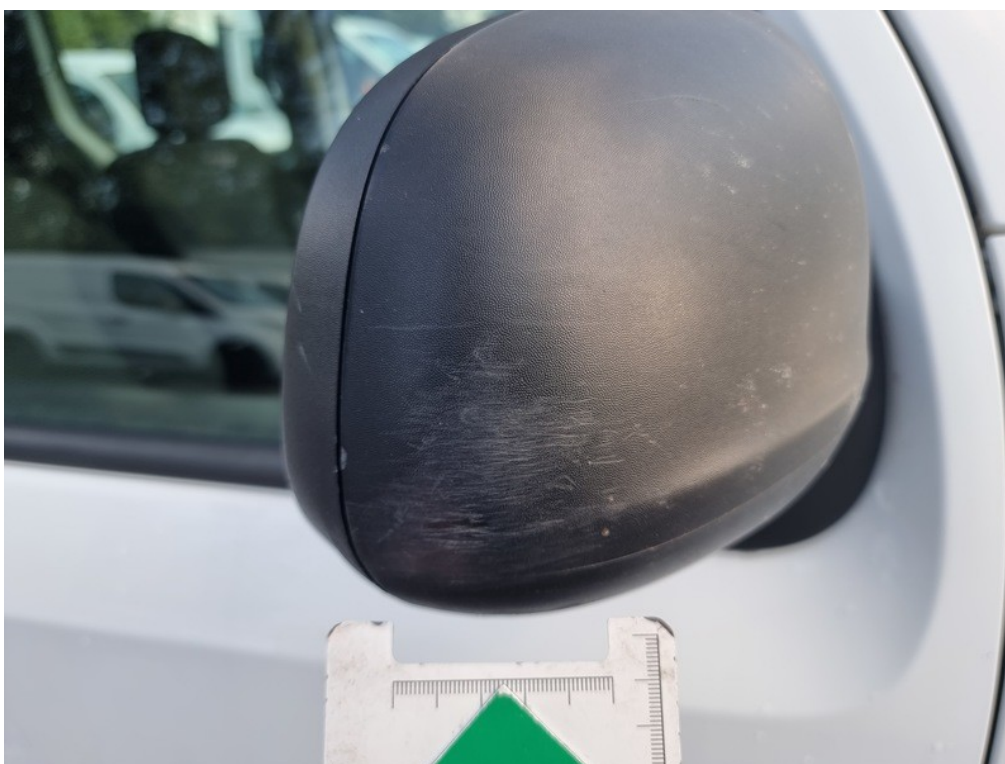
| P.č. | Poškozený díl | Druh poškození | Způsob opravy |
|---|---|---|---|
| 5 | Kryt P zpětného zrcátka | Škrábance | Vyměnit |

| <b>5</b> | <b>Kryt P zpětného zrcátka - Škrábance</b> | | |

| | Způsob opravy: | Vyměnit | |

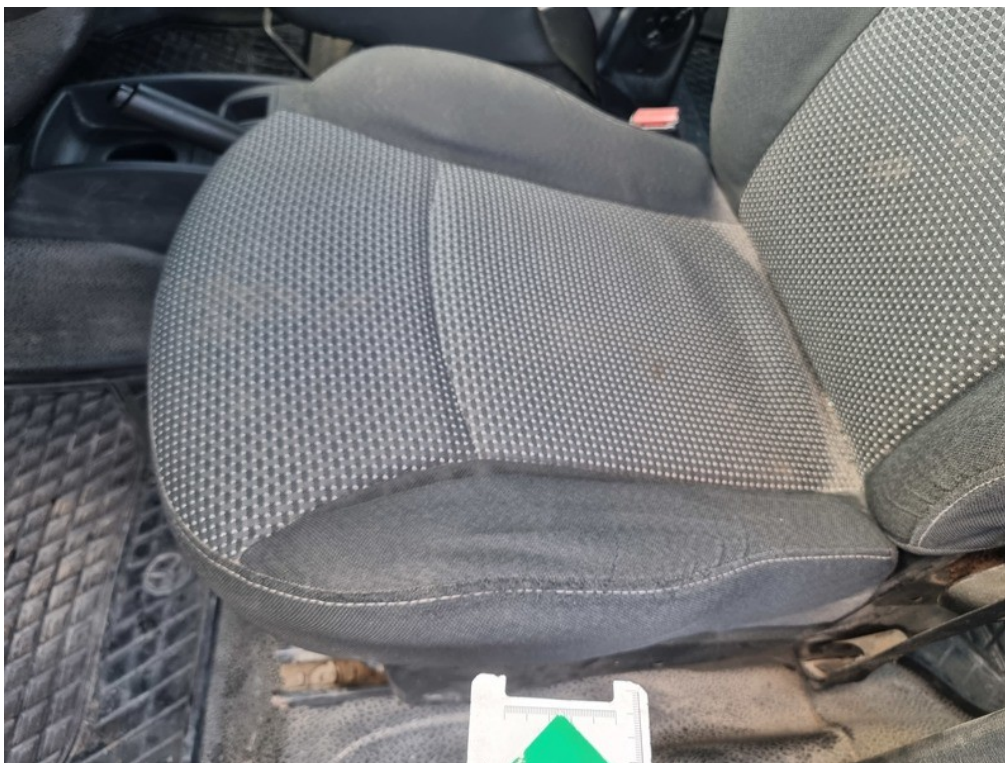
| P.č. | Poškozený díl | Druh poškození | Způsob opravy |
|---|---|---|---|
| 6 | Potah sedáku sedadla řidiče | Opotřebení | Vyměnit |

- 6 Potah sedáku sedadla řidiče - Opotřebení**  
Umístění: Interiér (vnitřní prostor)  
Způsob opravy: Vyměnit

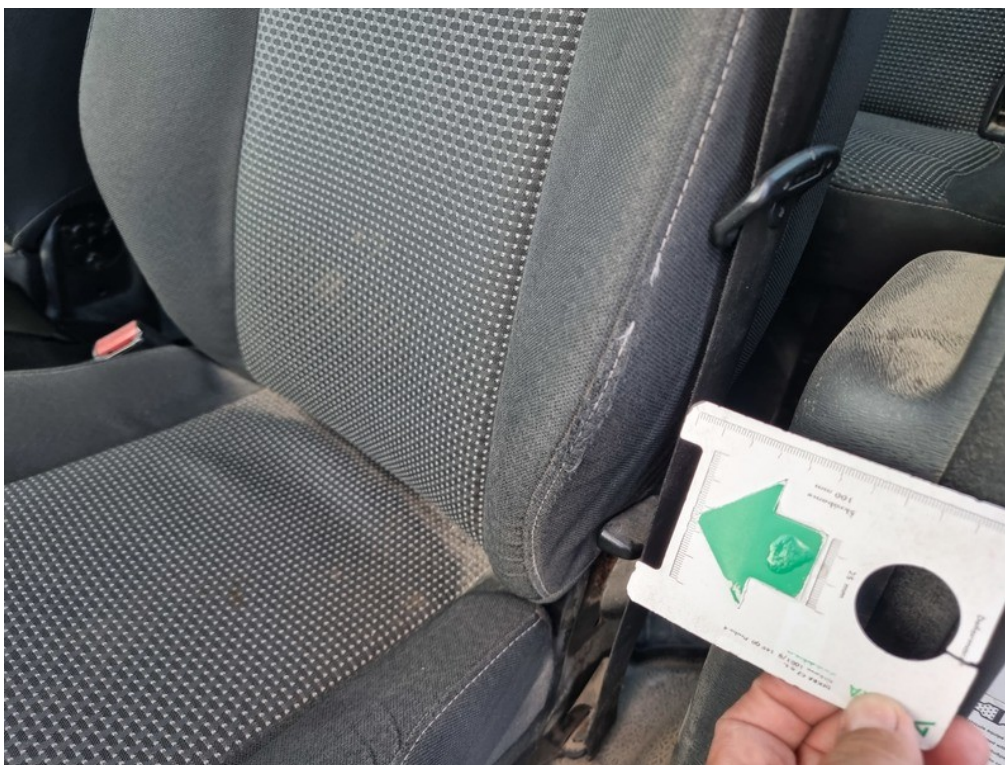
| P.č. | Poškozený díl | Druh poškození | Způsob opravy |
|---|---|---|---|
| 7 | Potah opěradla sedadla řidiče | Opotřebení | Vyměnit |

- 7 Potah opěradla sedadla řidiče - Opotřebení**  
Umístění: Interiér (vnitřní prostor)  
Způsob opravy: Vyměnit

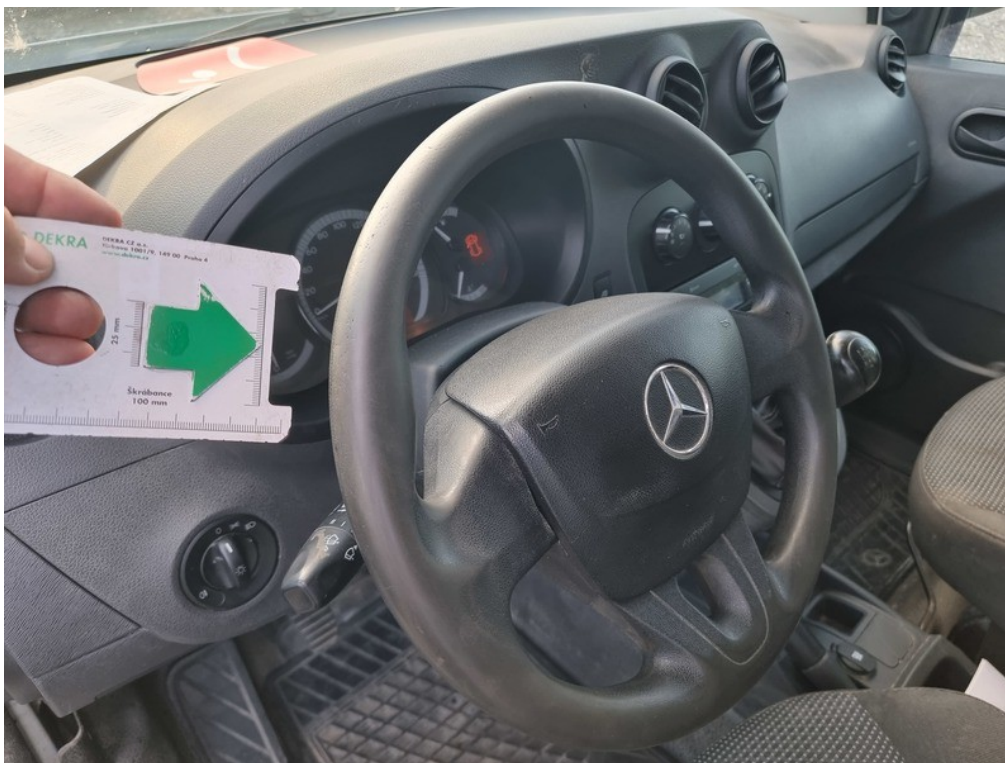
| P.č. | Poškozený díl | Druh poškození | Způsob opravy |
|---|---|---|---|
| 8 | Volant | Opotřebení | Vyměnit |

### 8 Volant - Opotřebení

Interiér (vnitřní prostor)  
Vyměnit

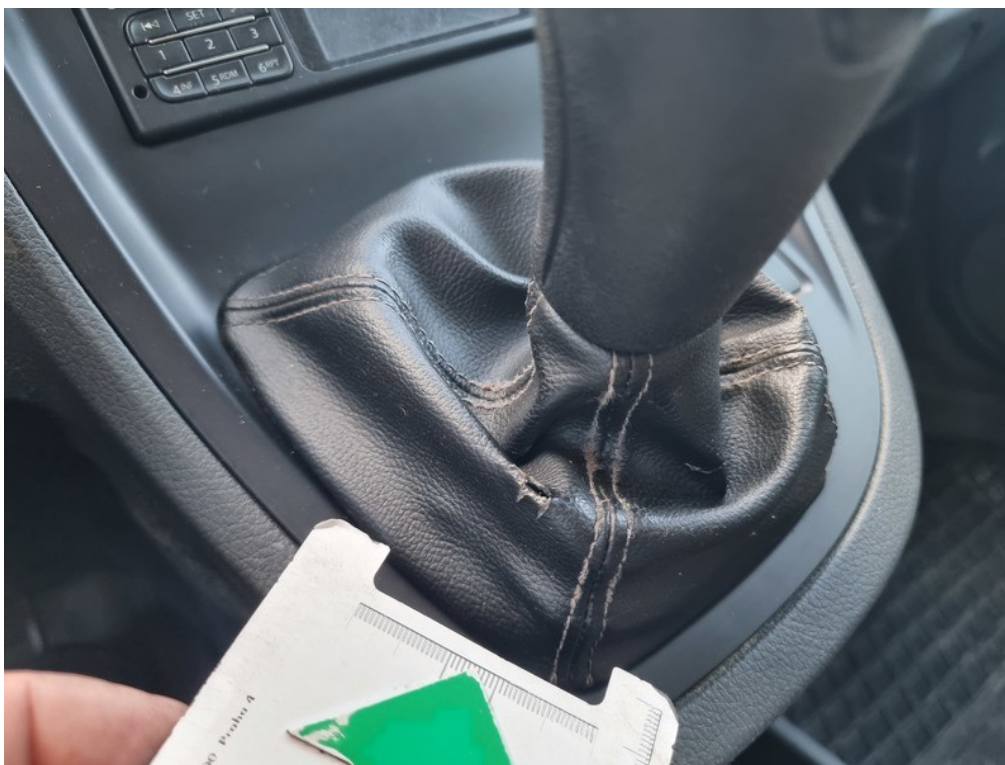
| P.č. | Poškozený díl | Druh poškození | Způsob opravy |
|---|---|---|---|
| 9 | Manžeta řadicí páky | Opotřebení | Vyměnit |

### 9 Manžeta řadicí páky - Opotřebení

Interiér (vnitřní prostor)  
Vyměnit

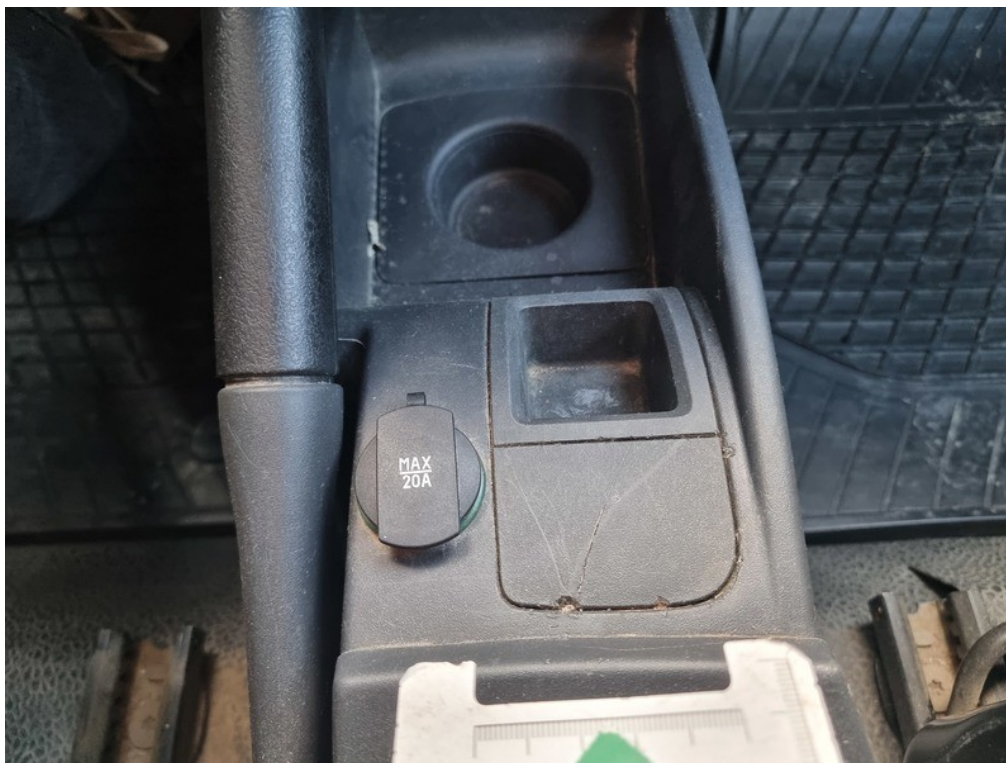
| P.č. | Poškozený díl | Druh poškození | Způsob opravy |
|---|---|---|---|
| 10 | Krytka ve středové konzole | Prasklina | Vyměnit |

- 10 **Krytka ve středové konzole - Prasklina**  
Umístění: Interiér (vnitřní prostor)  
Způsob opravy: Vyměnit

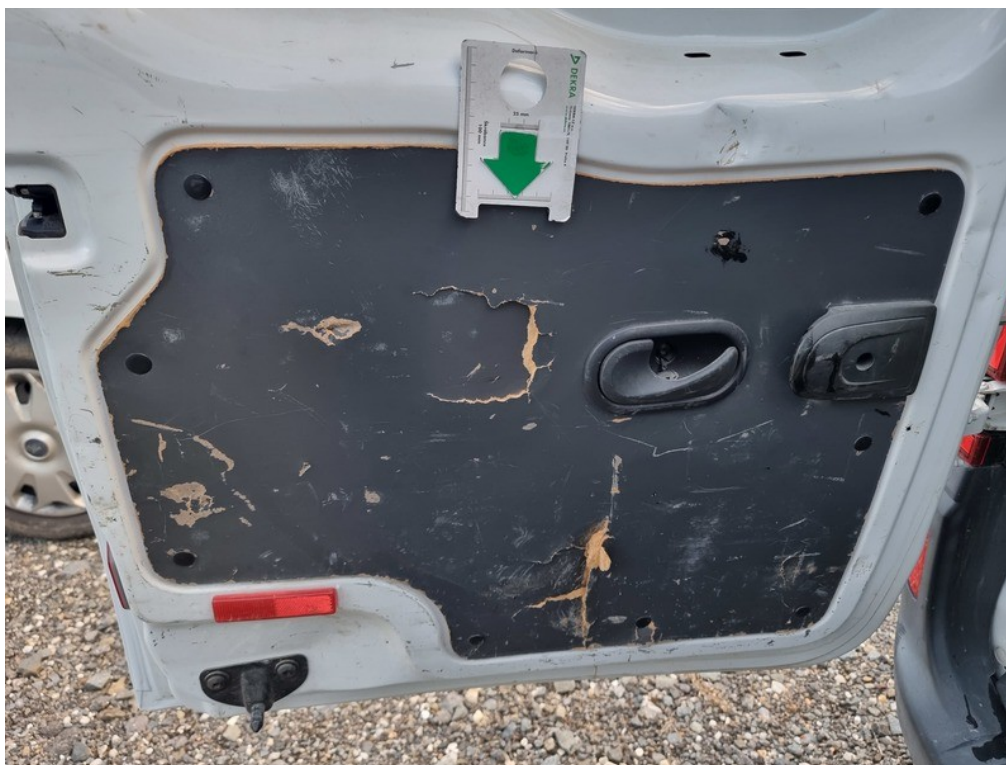
| P.č. | Poškozený díl | Druh poškození | Způsob opravy |
|---|---|---|---|
| 11 | Výplň LZ křídla.dveří | Deformace | Vyměnit |

- 11 **Výplň LZ křídla.dveří - Deformace**  
Umístění: Interiér (vnitřní prostor)  
Způsob opravy: Vyměnit

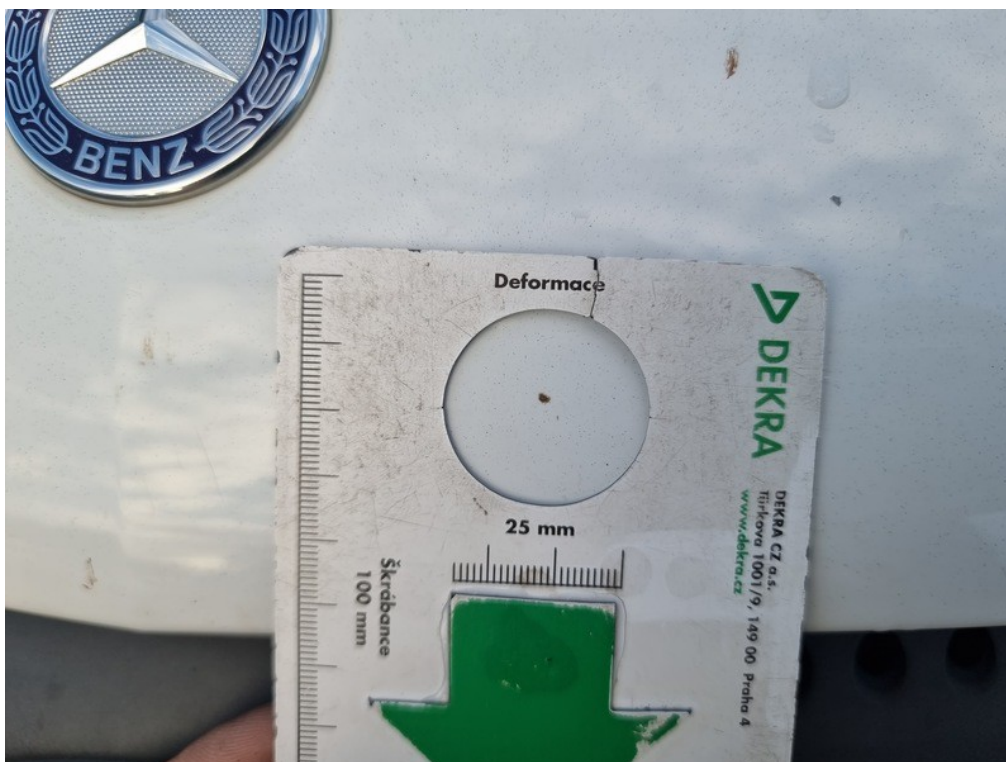
| P.č. | Poškozený díl | Druh poškození | Způsob opravy |
|---|---|---|---|
| 12 | Přední část vozidla | Poškození od odletujícího kamení | Opravit |

**12** Přední část vozidla - Poškození od odletujícího kamení  
Umístění: Ostatní  
Způsob opravy: Opravit

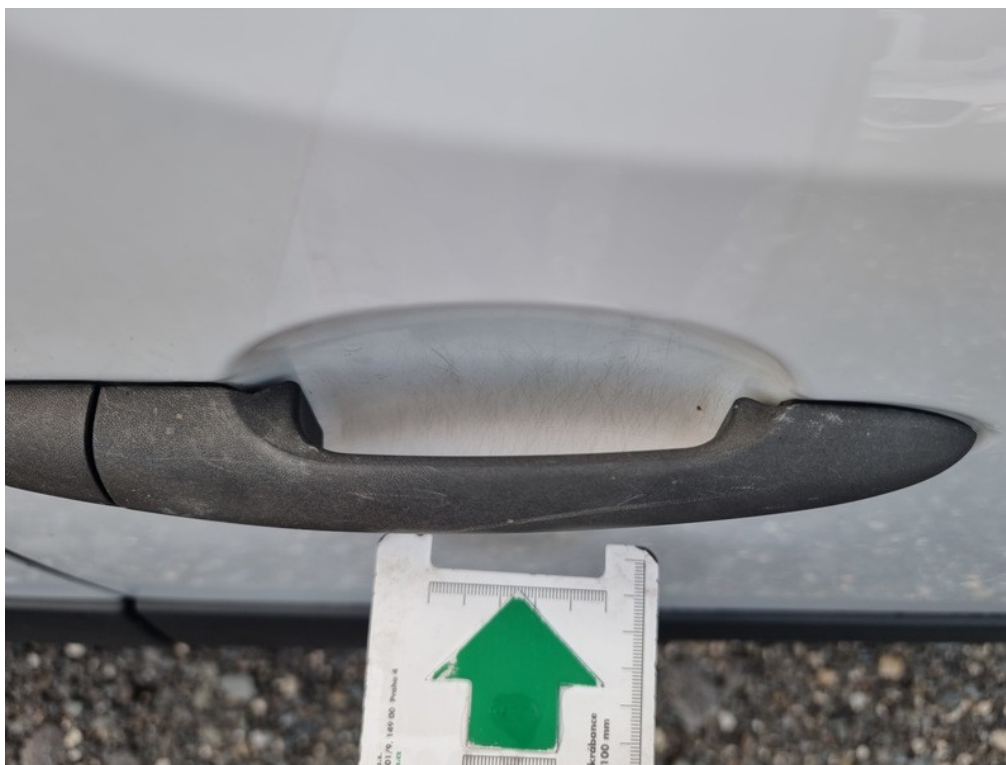
| P.č. | Poškozený díl | Druh poškození | Způsob opravy |
|---|---|---|---|
| 13 | Celková plocha karoserie | Škrábance | Vyleštit |

**13** Celková plocha karoserie - Škrábance  
Umístění: Ostatní  
Způsob opravy: Vyleštit

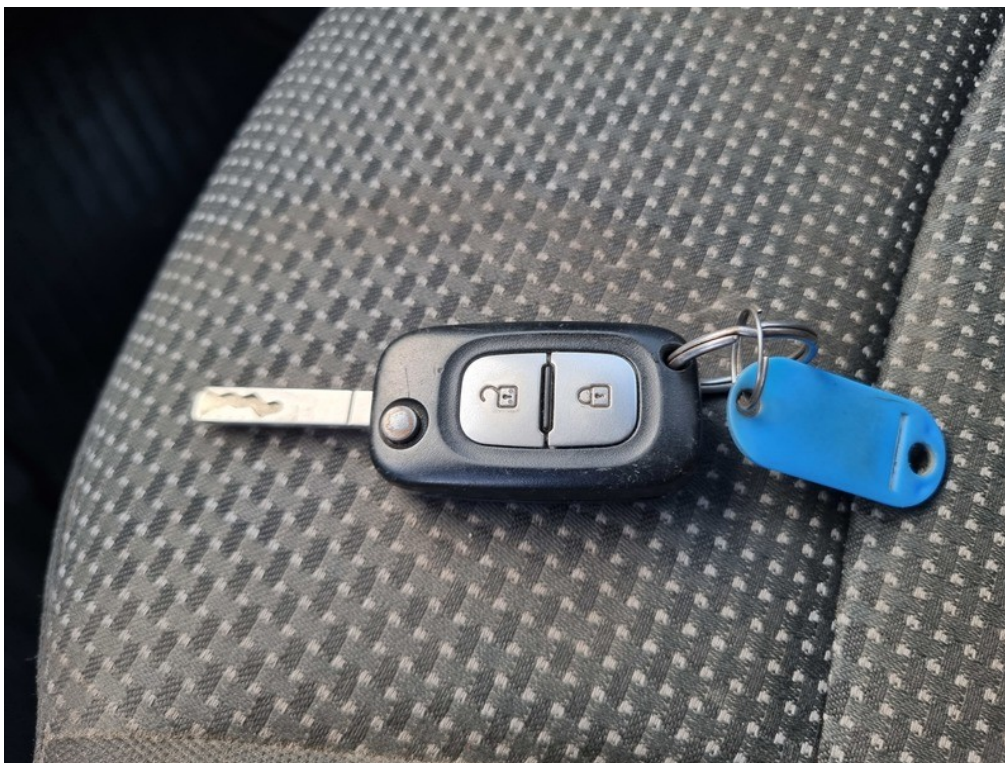
| P.č. | Poškozený díl | Druh poškození | Způsob opravy |
|---|---|---|---|
| 14 | Klíč od vozidla | Chybí | Doplnit/dodat |

**14 Klíč od vozidla - Chybí**  
Umístění:  
Způsob opravy:

Ostatní  
Doplnit/dodat

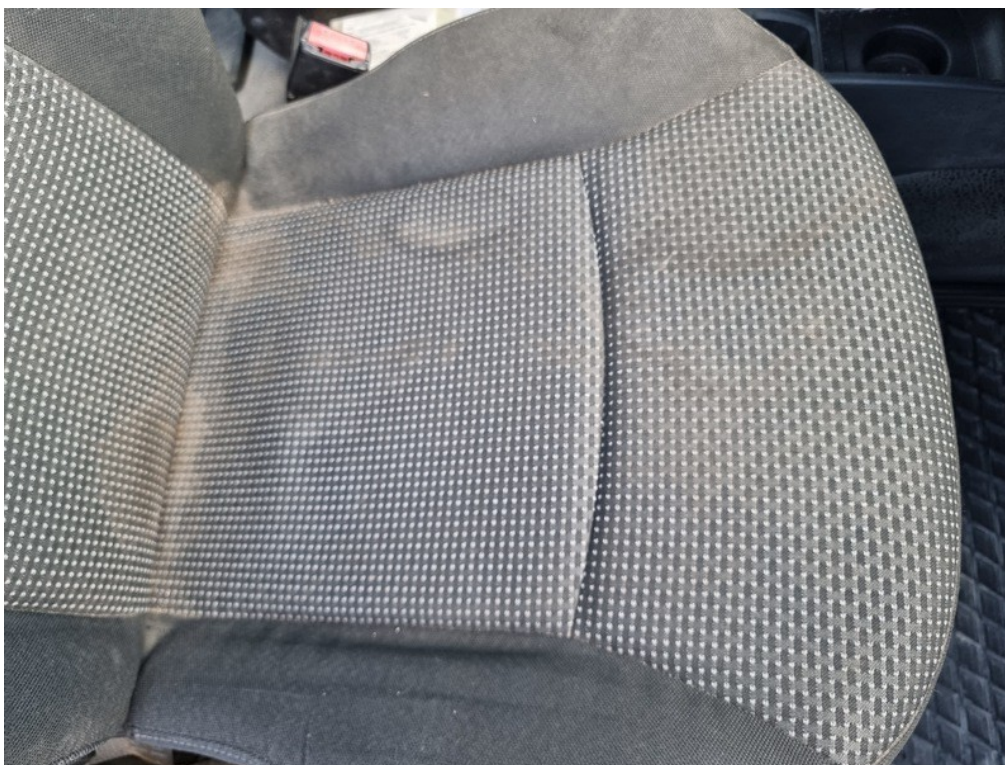
| P.č. | Poškozený díl | Druh poškození | Způsob opravy |
|---|---|---|---|
| 15 | Interiér | Znečištěno | Čištění |

**15 Interiér - Znečištěno**  
Umístění:  
Způsob opravy:

Ostatní  
Čištění

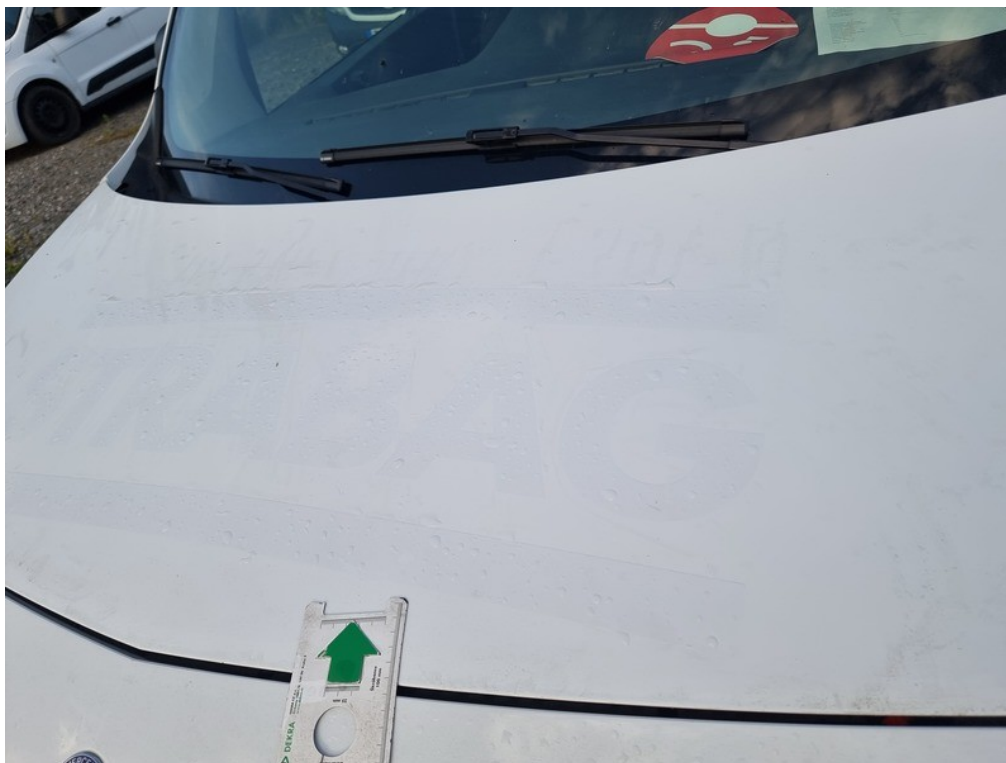
| P.č. | Poškozený díl | Druh poškození | Způsob opravy |
|---|---|---|---|
| 16 | Celková plocha karoserie | Skvrny | Vyleštit |
| <b>Poznámka:</b> Po odstranění polepů rozdílný odstín laku karoserie. | | | |

16 **Celková plocha karoserie - Skvrny**  
Umístění: Ostatní  
Způsob opravy: Vyleštit

Poznámka: Po odstranění  
polepů rozdílný odstín laku  
karoserie.
