DEKRA CZ a.s.

## ÚDAJE O VOZIDLE

| Model vozidla: | Volkswagen Crafter Valník | Provedení: | 35 2.0 TDI EU5, L2 |

## SEZNAM POŠKOZENÍ

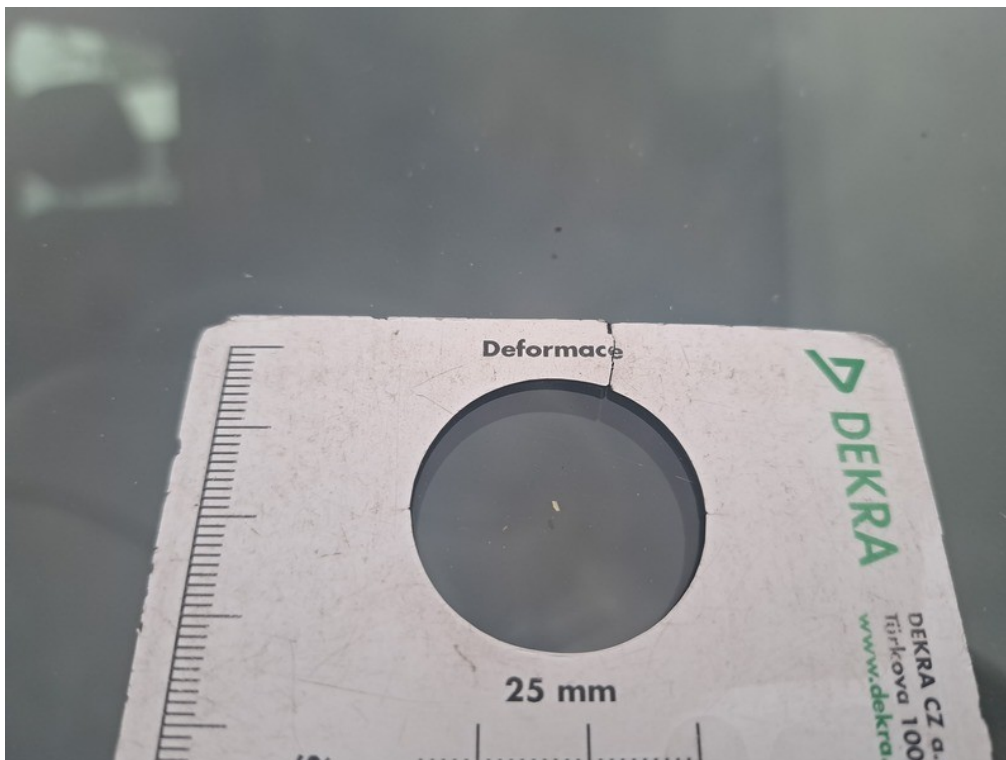
| P.č. | Poškozený díl | Druh poškození | Způsob opravy |
|---|---|---|---|
| 1 | Čelní sklo | Poškození od odletujícího kamení | Opravit |

- 1 Čelní sklo - Poškození od odletujícího kamene**  
Umístění: Exteriér (vnější prostor)  
Způsob opravy: Opravit

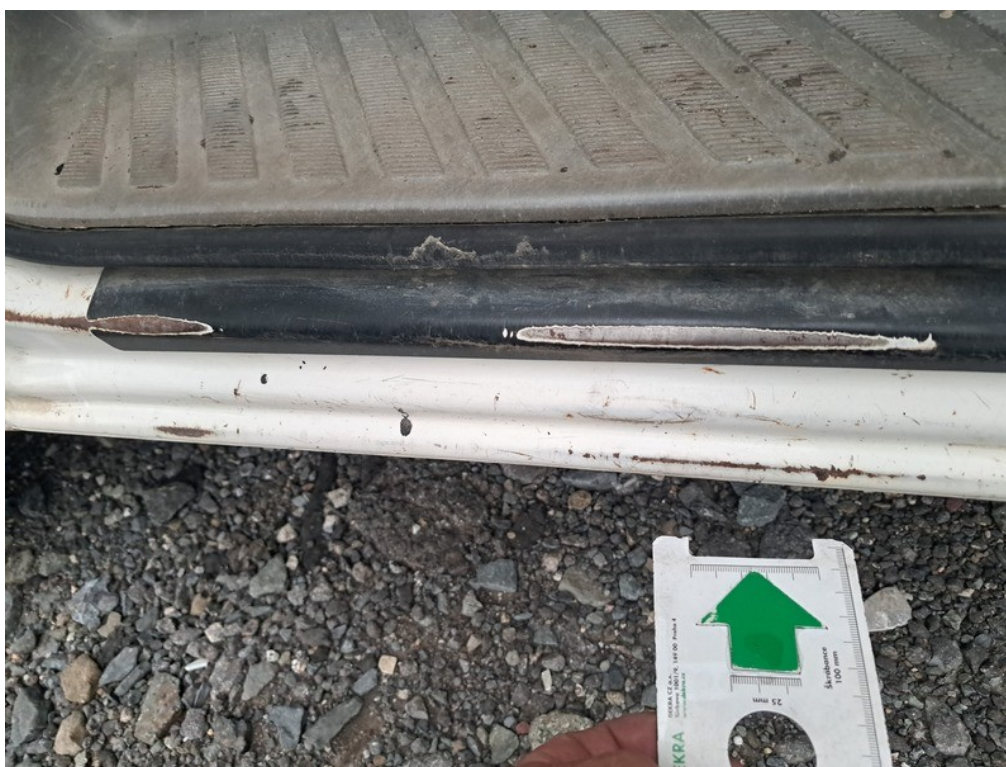
| P.č. | Poškozený díl | Druh poškození | Způsob opravy |
|---|---|---|---|
| 2 | Práh levý | Škrábance | Lakovat |

- 2 Práh levý - Škrábance**  
Umístění: Exteriér (vnější prostor)  
Způsob opravy: Lakovat

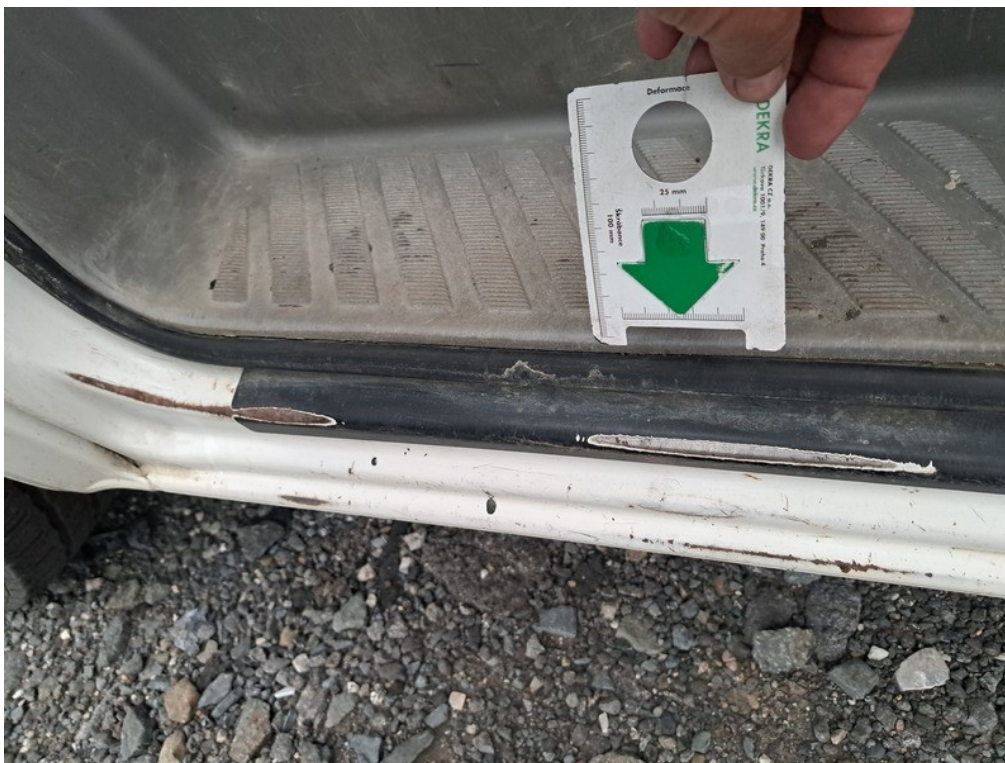
| P.č. | Poškozený díl | Druh poškození | Způsob opravy |
|---|---|---|---|
| 3 | Polep levého prahu | Opotřebení | Vyměnit |

### 3 Polep levého prahu - Opotřebení

Exteriér (vnější prostor)  
Vyměnit

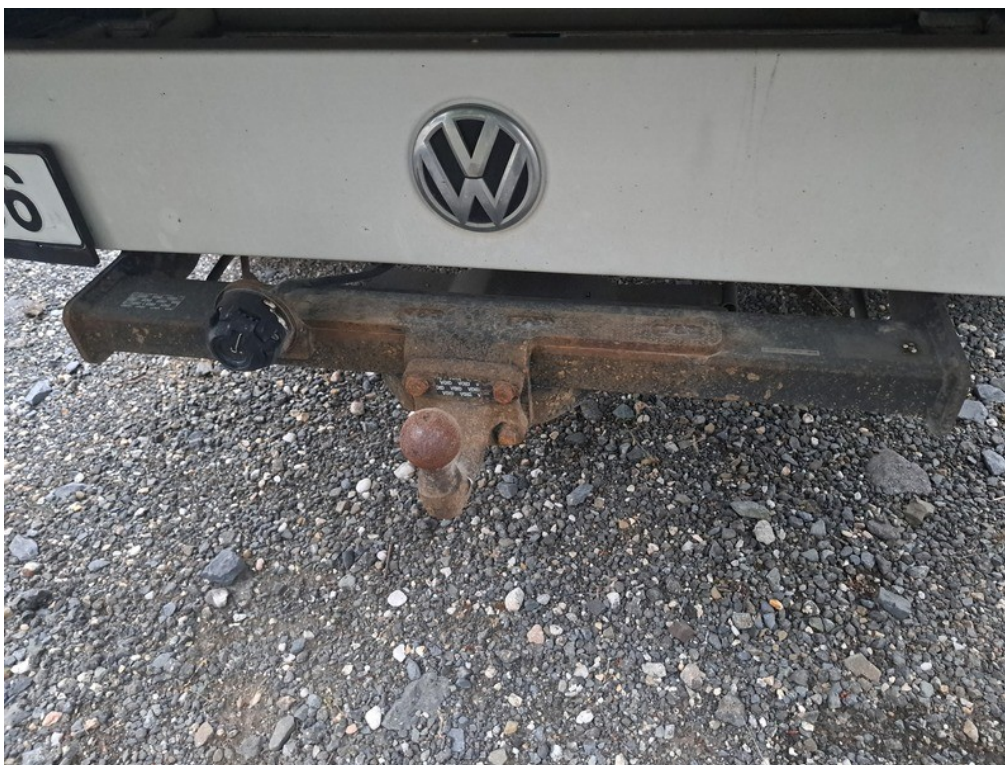
| P.č. | Poškozený díl | Druh poškození | Způsob opravy |
|---|---|---|---|
| 4 | Tažné zařízení | Koroze | Lakovat |

### 4 Tažné zařízení - Koroze

Exteriér (vnější prostor)  
Lakovat

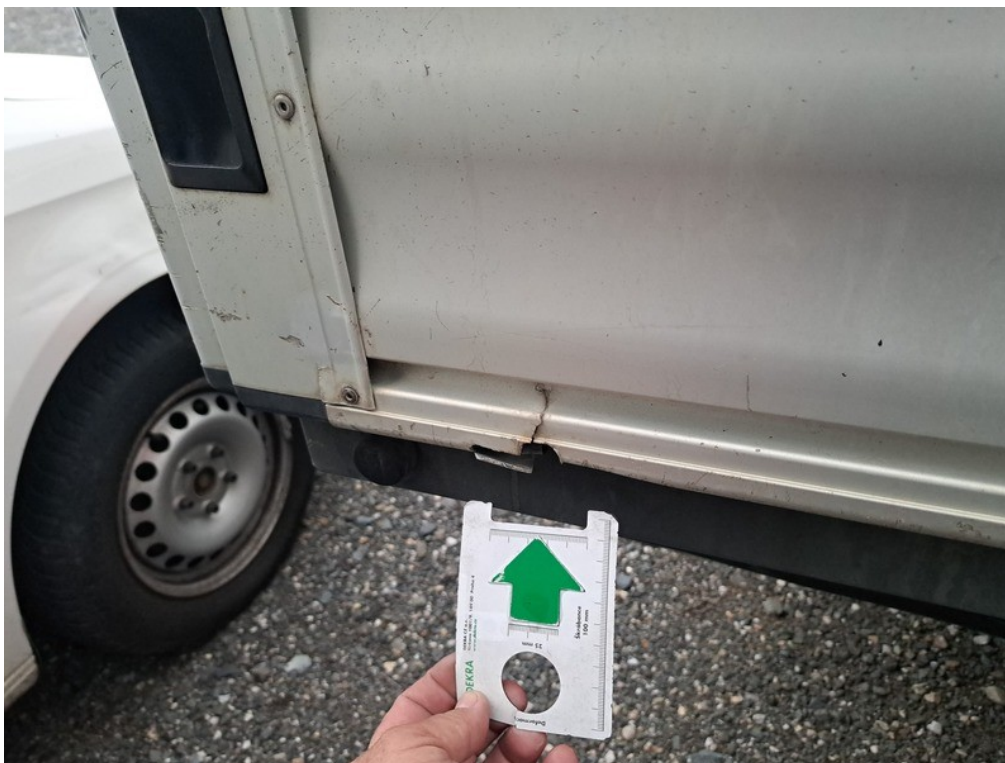
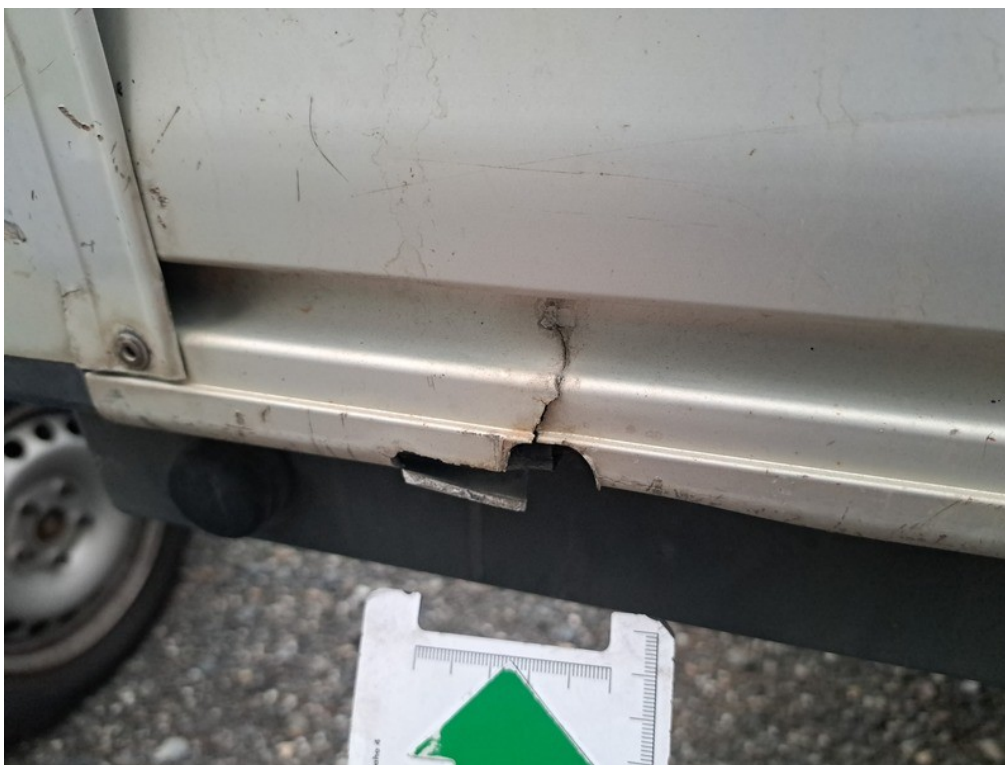
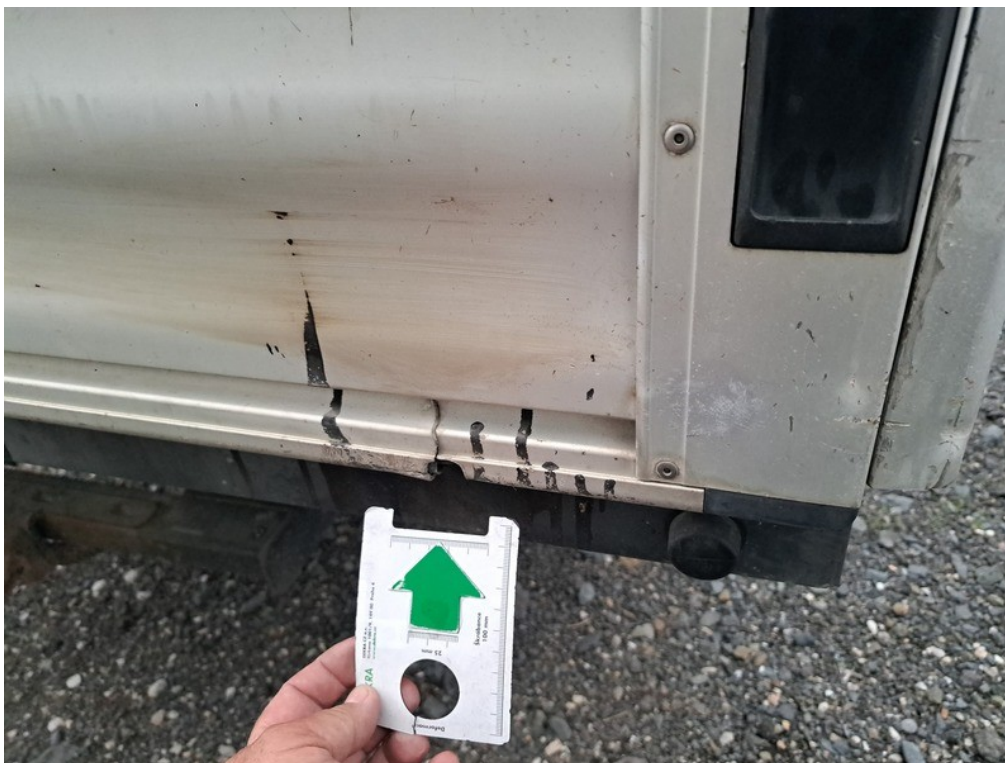
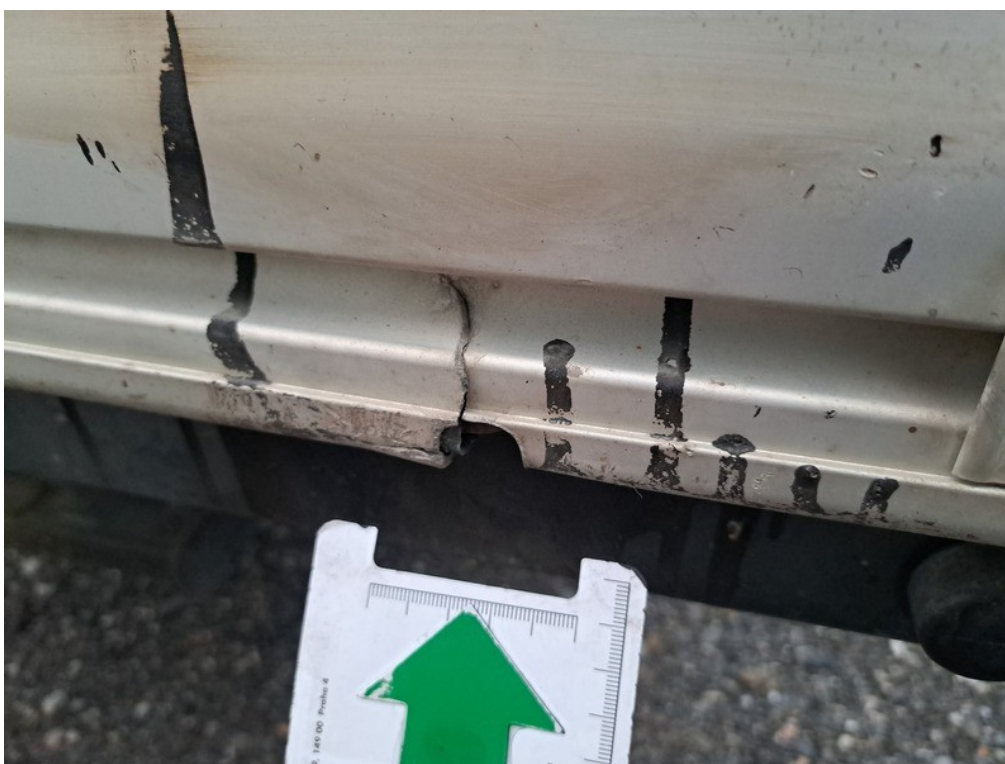
| P.č. | Poškozený díl | Druh poškození | Způsob opravy |
|---|---|---|---|
| 5 | Sklopné zadní čelo korby | Prasklina | Vyměnit |

- 5 **Sklopné zadní čelo korby - Prasklina**  
Umístění: Exteriér (vnější prostor)  
Způsob opravy: Vyměnit

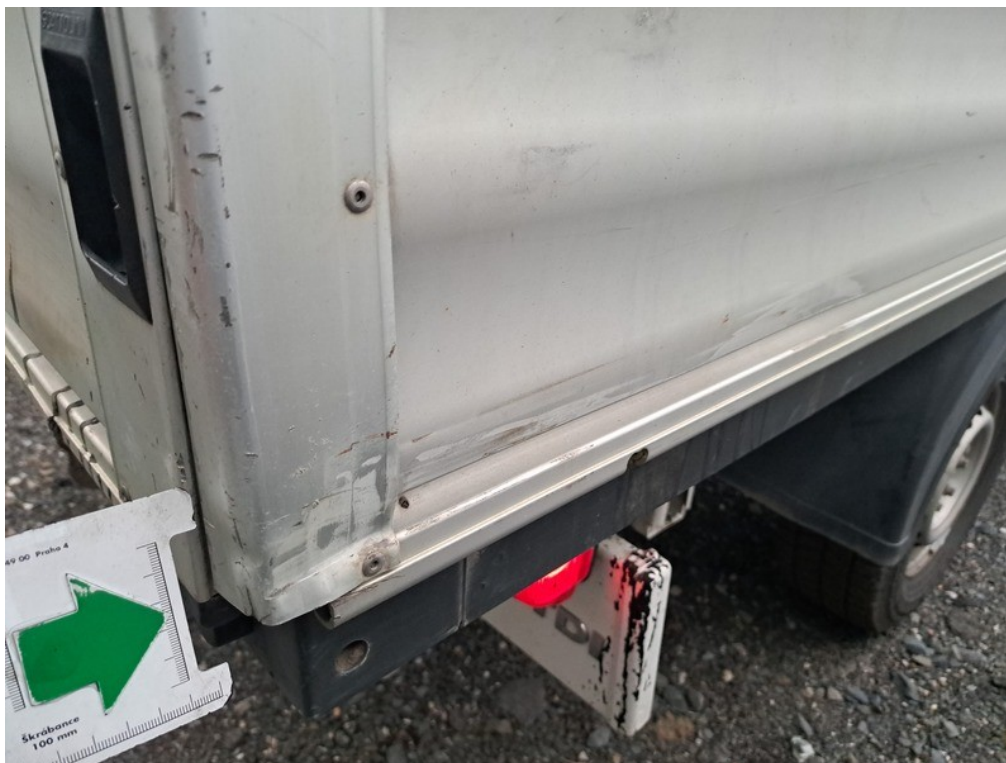
| P.č. | Poškozený díl | Druh poškození | Způsob opravy |
|---|---|---|---|
| 6 | Pravá sklopná bočnice korby | Deformace | Vyměnit |

- 6 Prává sklopná bočnice korby - Deformace**  
Umístění: Exteriér (vnější prostor)  
Způsob opravy: Vyměnit

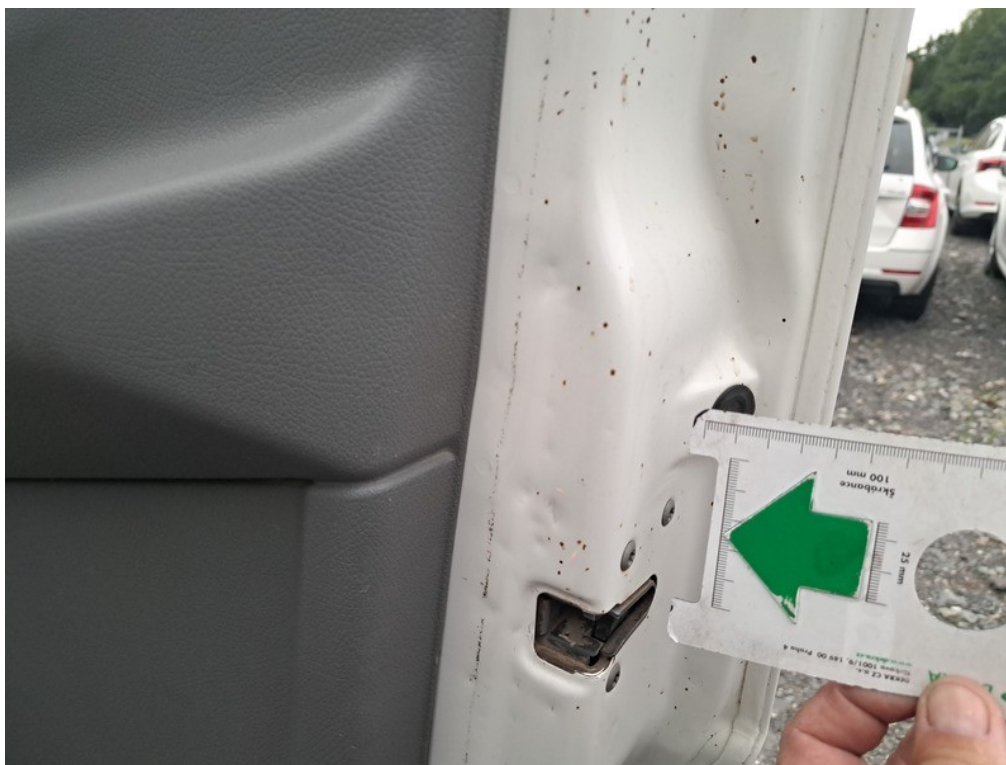
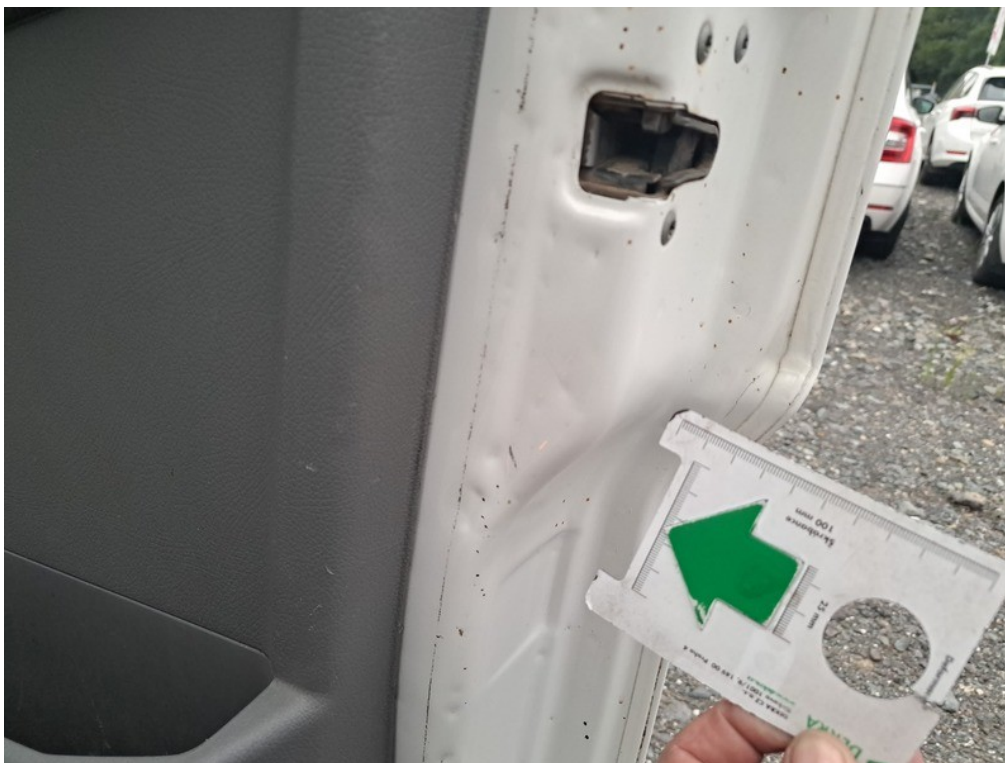
| P.č. | Poškozený díl | Druh poškození | Způsob opravy |
|---|---|---|---|
| 7 | Dveře přední pravé | Deformace | Opravit |

- 7 Dveře přední pravé - Deformace**  
Umístění: Exteriér (vnější prostor)  
Způsob opravy: Opravit

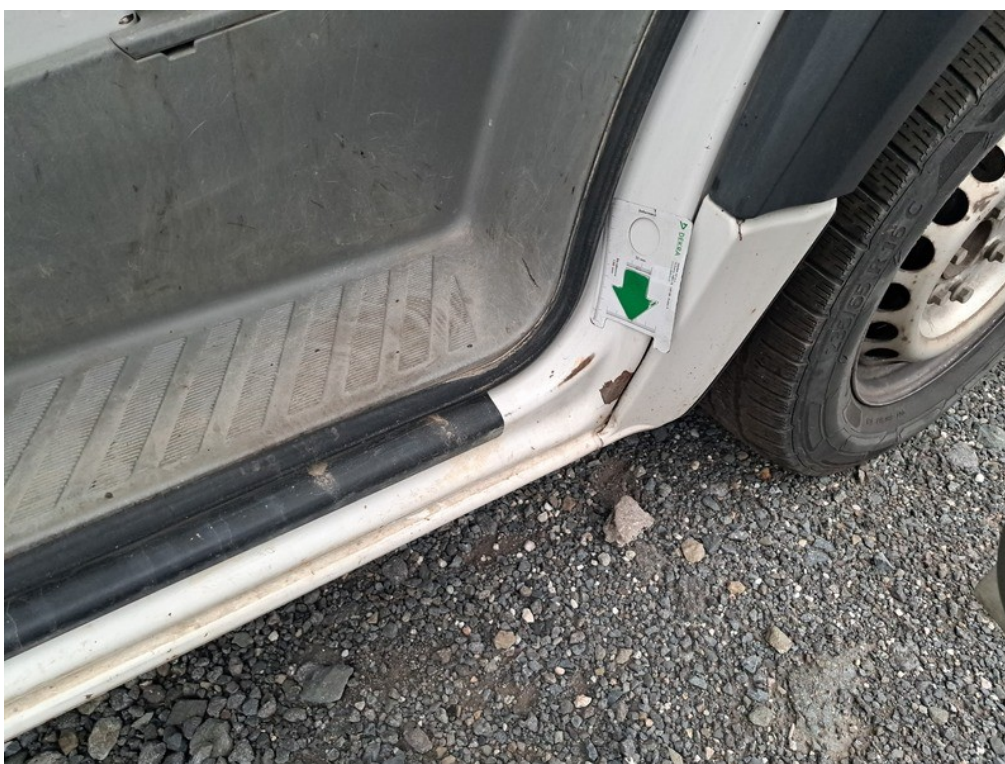
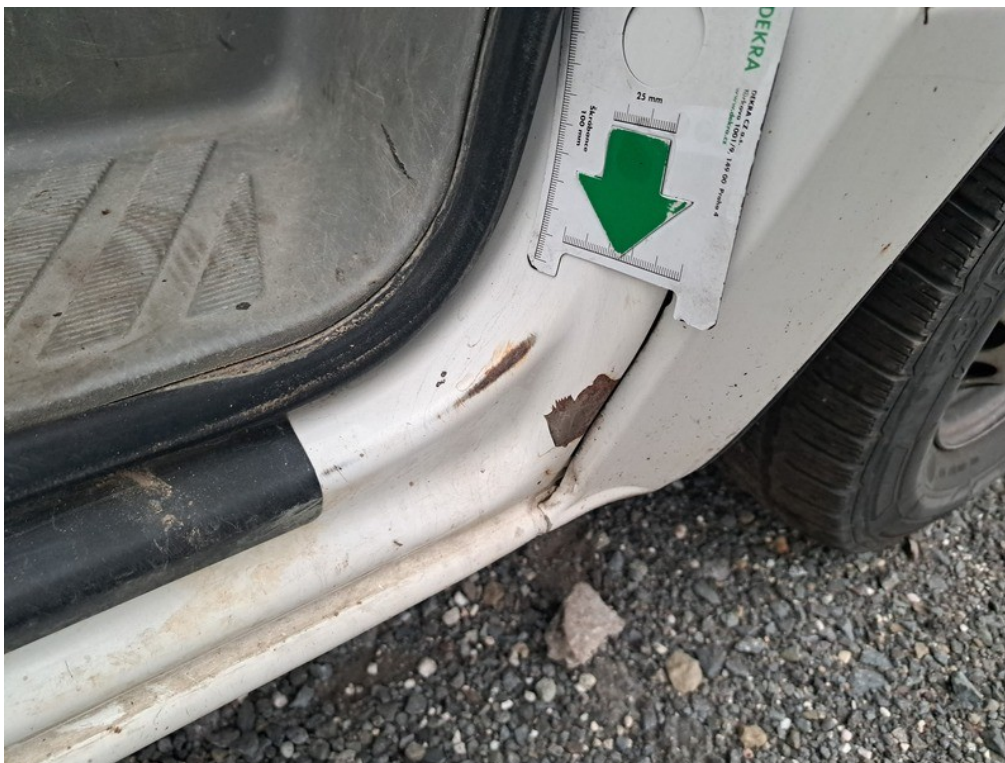
| P.č. | Poškozený díl | Druh poškození | Způsob opravy |
|---|---|---|---|
| 8 | Práh pravý | Koroze | Lakovat |

**8 Práh pravý - Koroze**  
Umístění:  
Způsob opravy:

Exteriér (vnější prostor)  
Lakovat

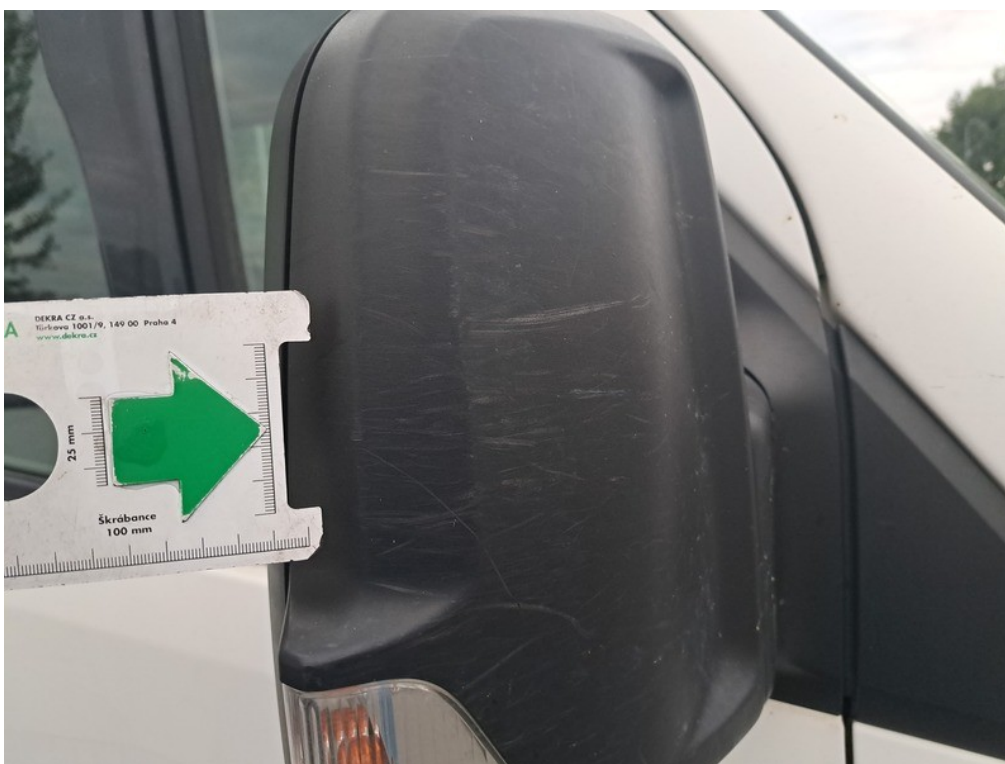
| P.č. | Poškozený díl | Druh poškození | Způsob opravy |
|---|---|---|---|
| 9 | Kryt P zpětného zrcátka | Škrábance | Vyměnit |

**Kryt P zpětného zrcátka - Škrábance**

Vyměnit

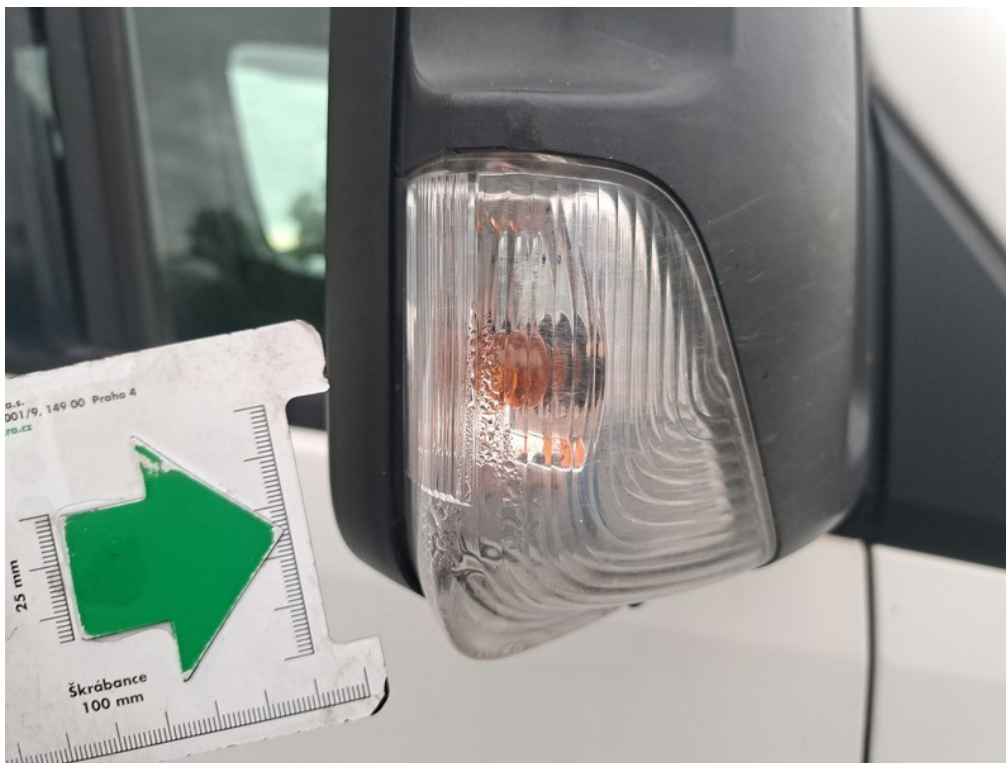
| P.č. | Poškozený díl | Druh poškození | Způsob opravy |
|---|---|---|---|
| 10 | Blikač boční P zpětného zrcátka | Závada | Vyměnit |

- 10 **Blikač boční P zpětného zrcátka - Závada**  
Umístění: Exteriér (vnější prostor)  
Způsob opravy: Vyměnit

Poznámka: Uvnitř kondenz vody.

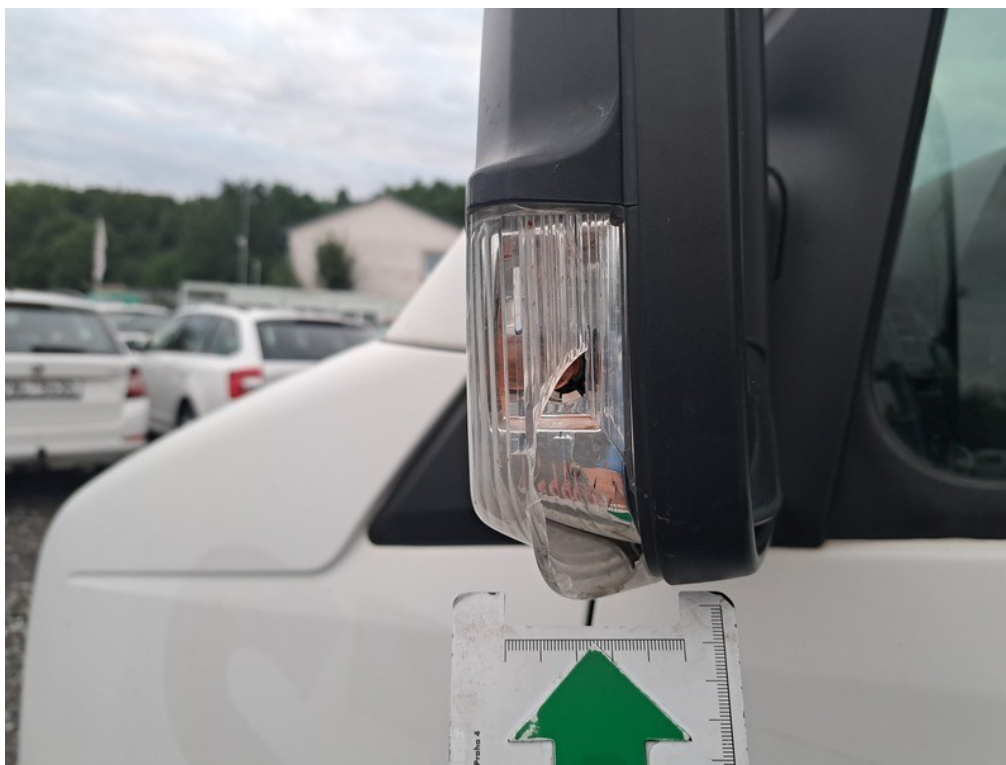
| P.č. | Poškozený díl | Druh poškození | Způsob opravy |
|---|---|---|---|
| 11 | Blikač boční L zpětného zrcátka | Deformace | Vyměnit |

- 11 **Blikač boční L zpětného zrcátka - Deformace**  
Umístění: Exteriér (vnější prostor)  
Způsob opravy: Vyměnit

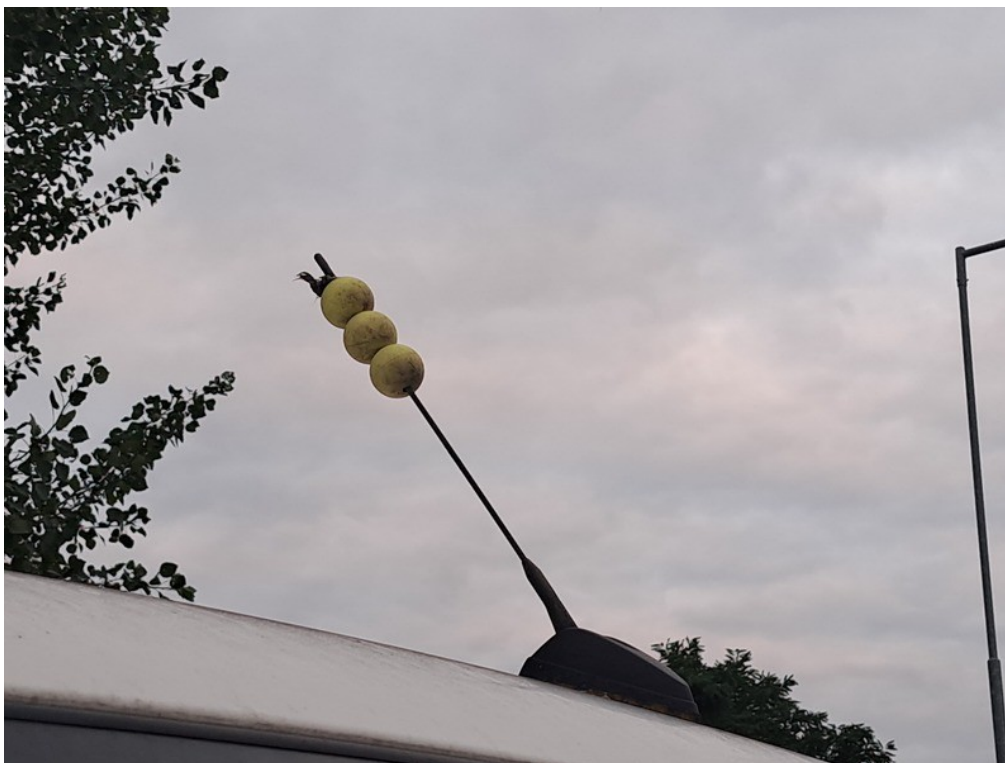
| P.č. | Poškozený díl | Druh poškození | Způsob opravy |
|---|---|---|---|
| 12 | Anténa | Nadstandardní prvek | Odstranit |

### 12 Anténa - Nadstandardní prvek

Exteriér (vnější prostor)  
Odstranit

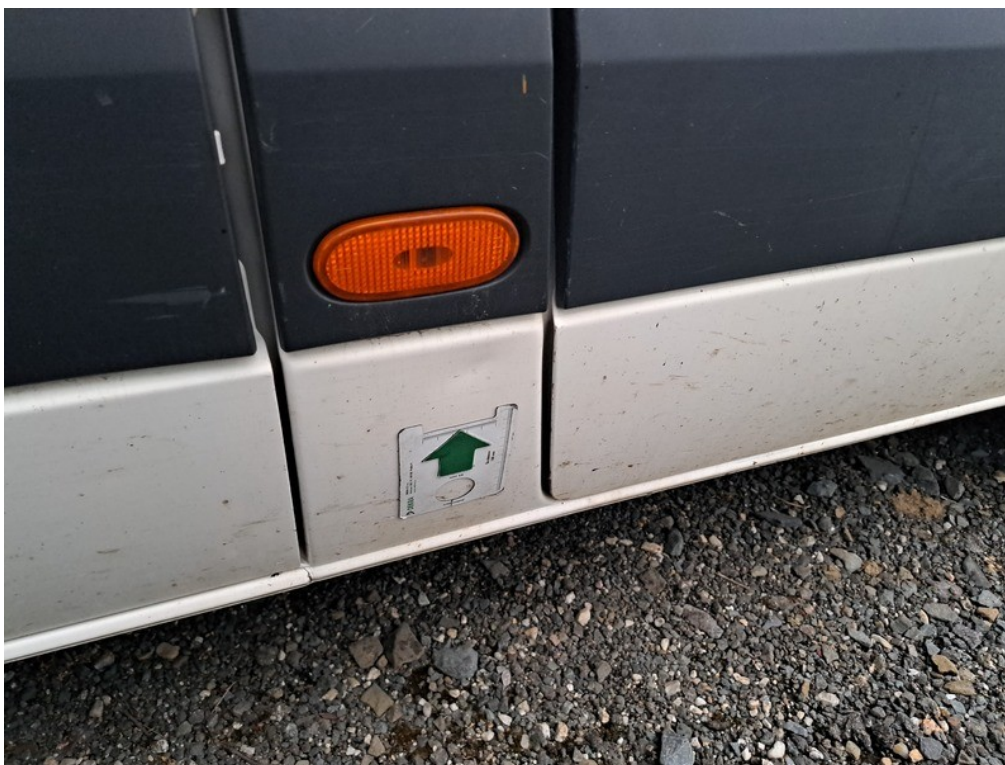
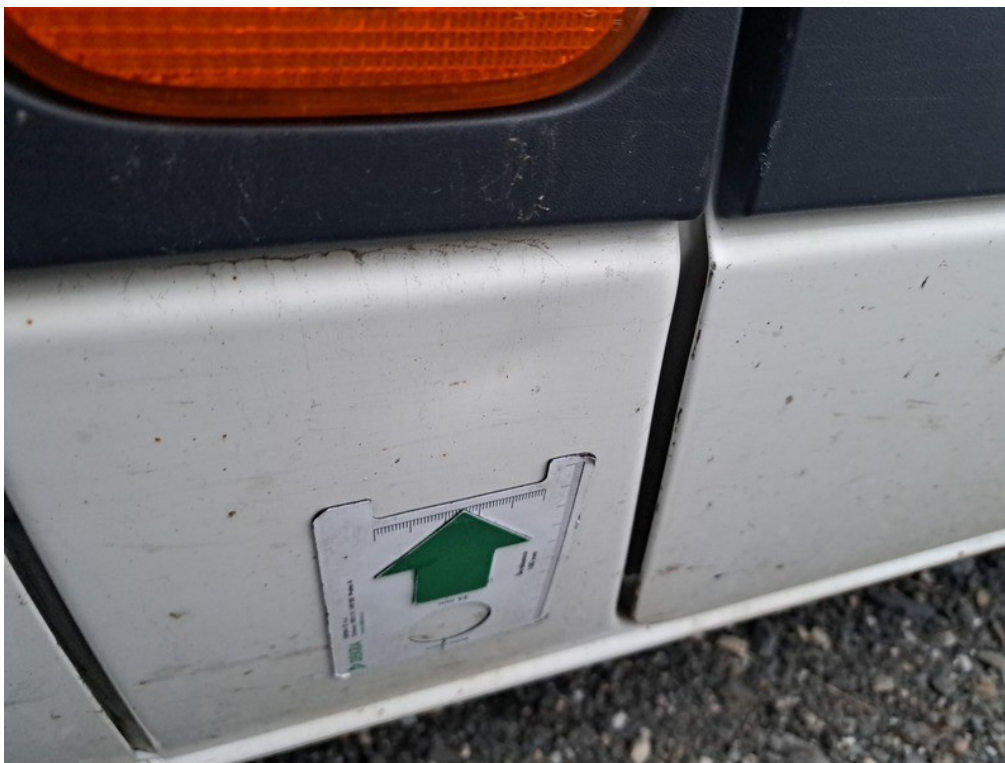
| P.č. | Poškozený díl | Druh poškození | Způsob opravy |
|---|---|---|---|
| 13 | B sloupek pravý | Deformace | Opravit |

### 13 B sloupek pravý - Deformace

Exteriér (vnější prostor)  
Opravit

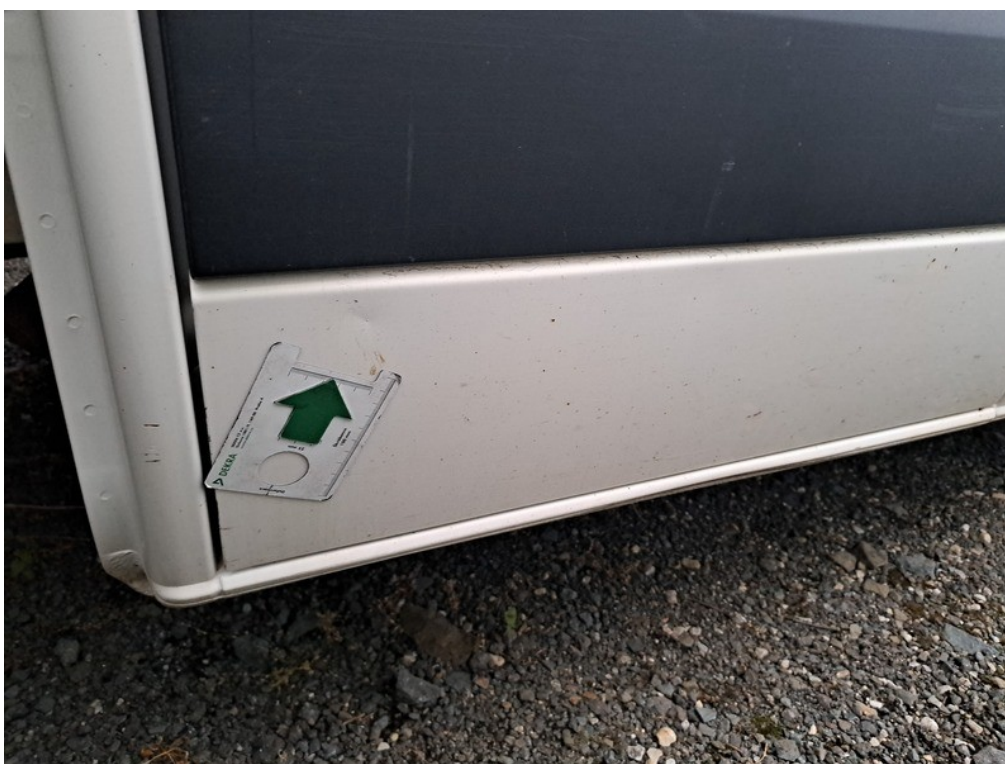
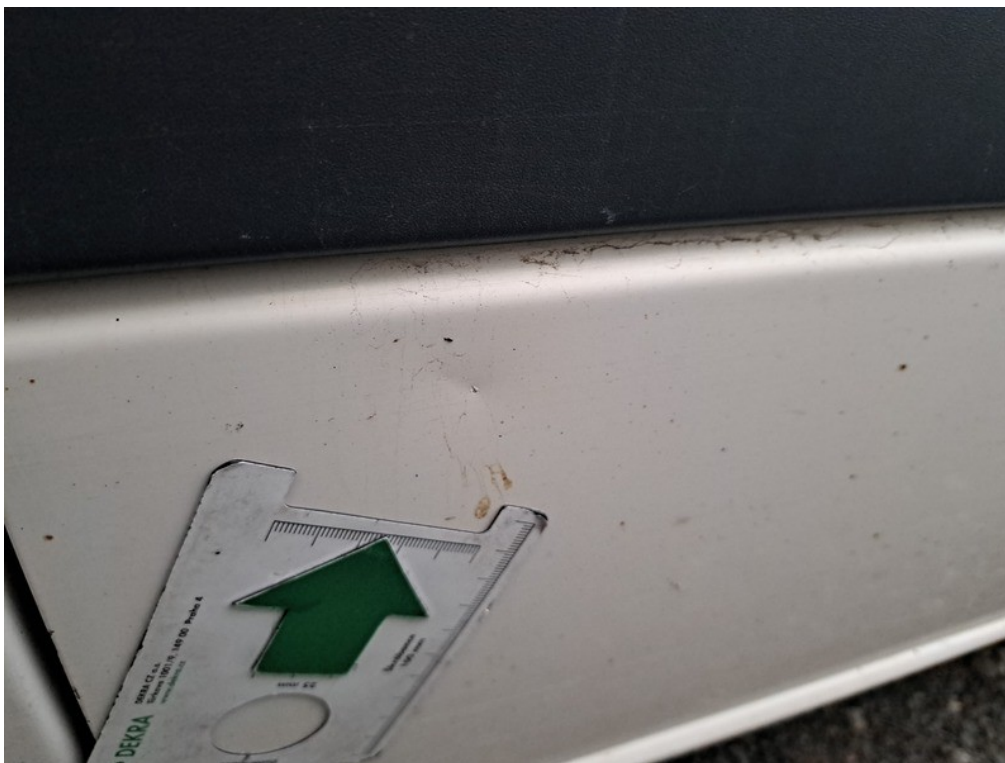
| P.č. | Poškozený díl | Druh poškození | Způsob opravy |
|---|---|---|---|
| 14 | Dveře zadní pravé | Deformace | Opravit |

**14 Dveře zadní pravé - Deformace**  
Umístění:  
Způsob opravy:

Exteriér (vnější prostor)  
Opravit

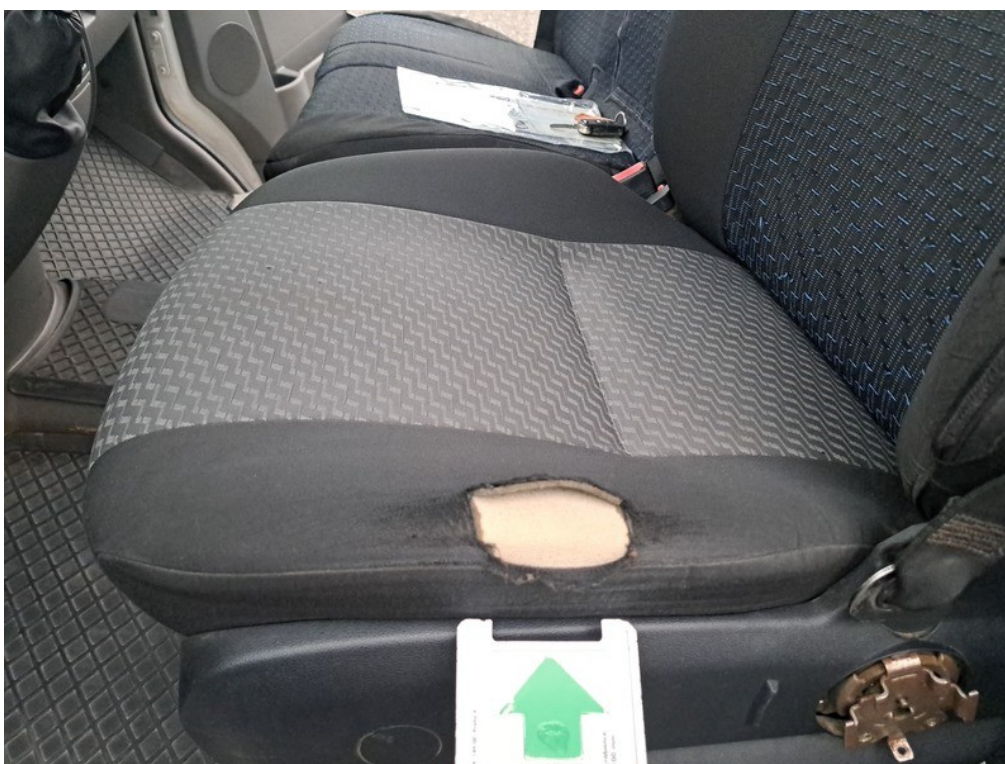
| P.č. | Poškozený díl | Druh poškození | Způsob opravy |
|---|---|---|---|
| 15 | Potah sedáku sedadla řidiče | Opotřebení | Vyměnit |

**15 Potah sedáku sedadla řidiče - Opotřebení**  
Umístění: Interiér (vnitřní prostor)  
Způsob opravy: Vyměnit

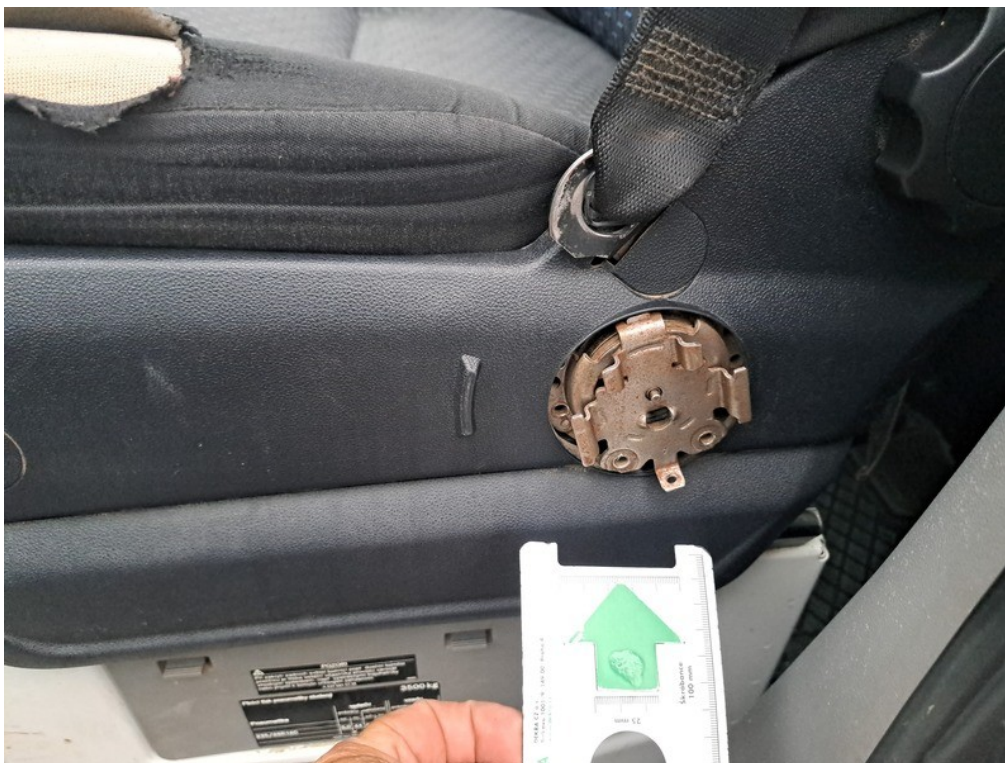
| P.č. | Poškozený díl | Druh poškození | Způsob opravy |
|---|---|---|---|
| 16 | Ovládání sklonu sedáku řidiče | Deformace | Vyměnit |

- 16 Ovládání sklonu sedáku řidiče - Deformace**  
Umístění: Interiér (vnitřní prostor)  
Způsob opravy: Vyměnit

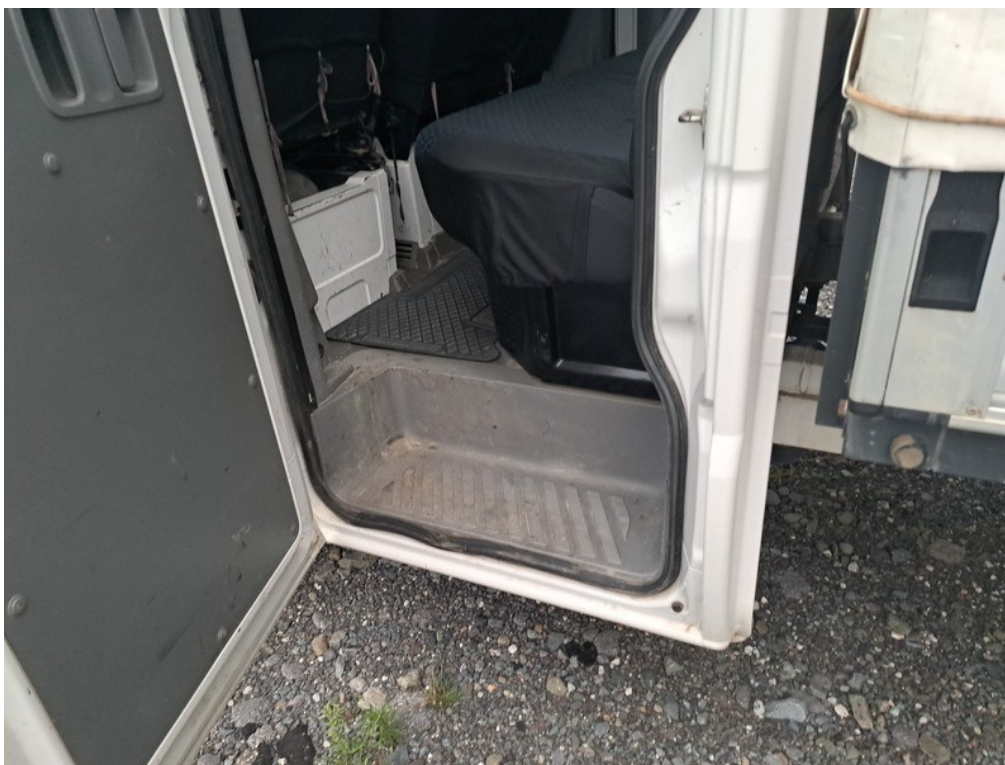
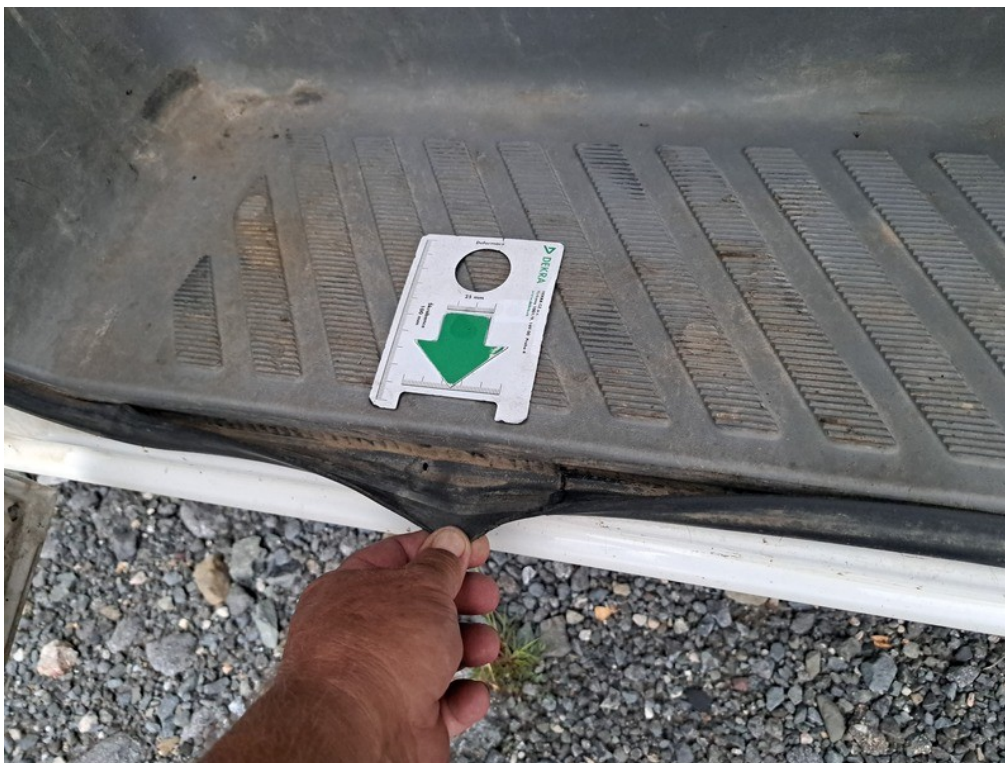
| P.č. | Poškozený díl | Druh poškození | Způsob opravy |
|---|---|---|---|
| 17 | Těsnění LZ dveří | Opotřebení | Vyměnit |

- 17 Těsnění LZ dveří - Opotřebení**  
Umístění: Interiér (vnitřní prostor)  
Způsob opravy: Vyměnit

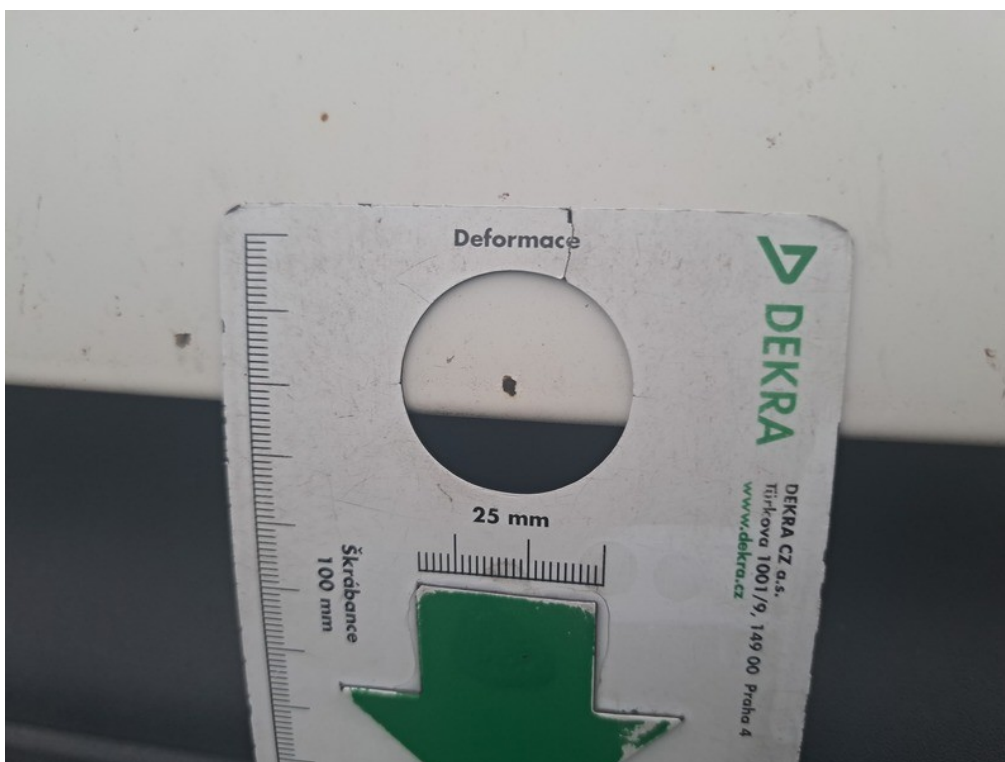
| P.č. | Poškozený díl | Druh poškození | Způsob opravy |
|---|---|---|---|
| 18 | Přední část vozidla | Poškození od odletujícího kamení | Opravit |

**18** Přední část vozidla - Poškození od odletujícího kamení  
Umístění:  
Způsob opravy:

Ostatní  
Opravit
