DEKRA CZ a.s.

## ÚDAJE O VOZIDLE

| Model vozidla: | Volkswagen Crafter Valník | Provedení: | 35 2.0 TDI EU5, L2 |

## SEZNAM POŠKOZENÍ

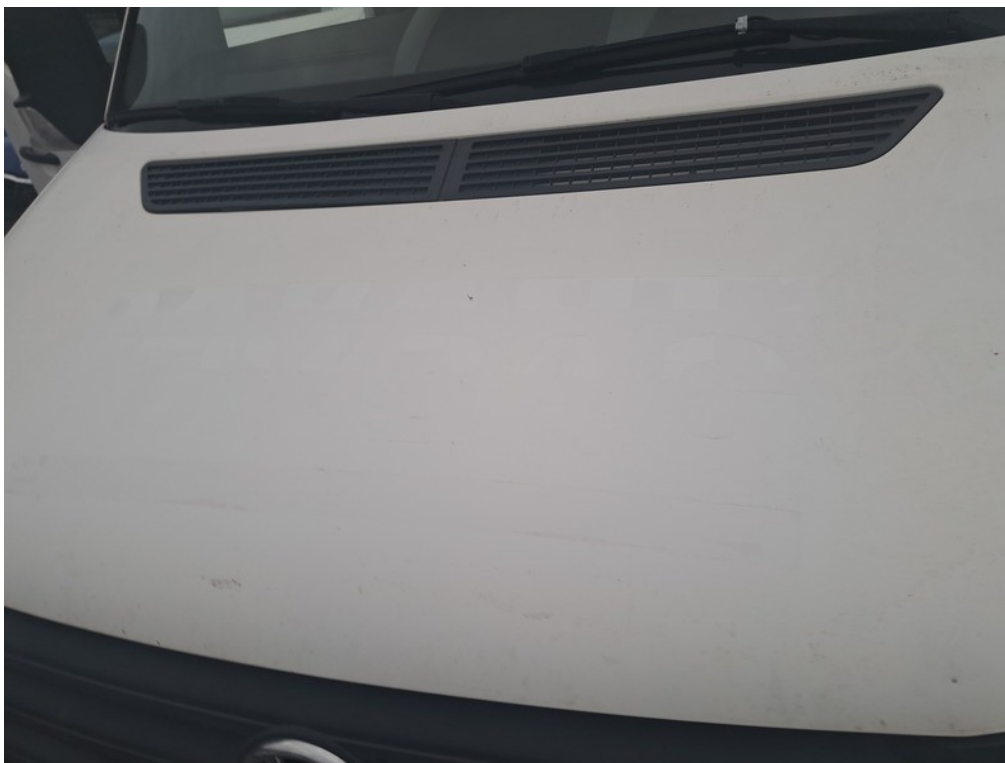
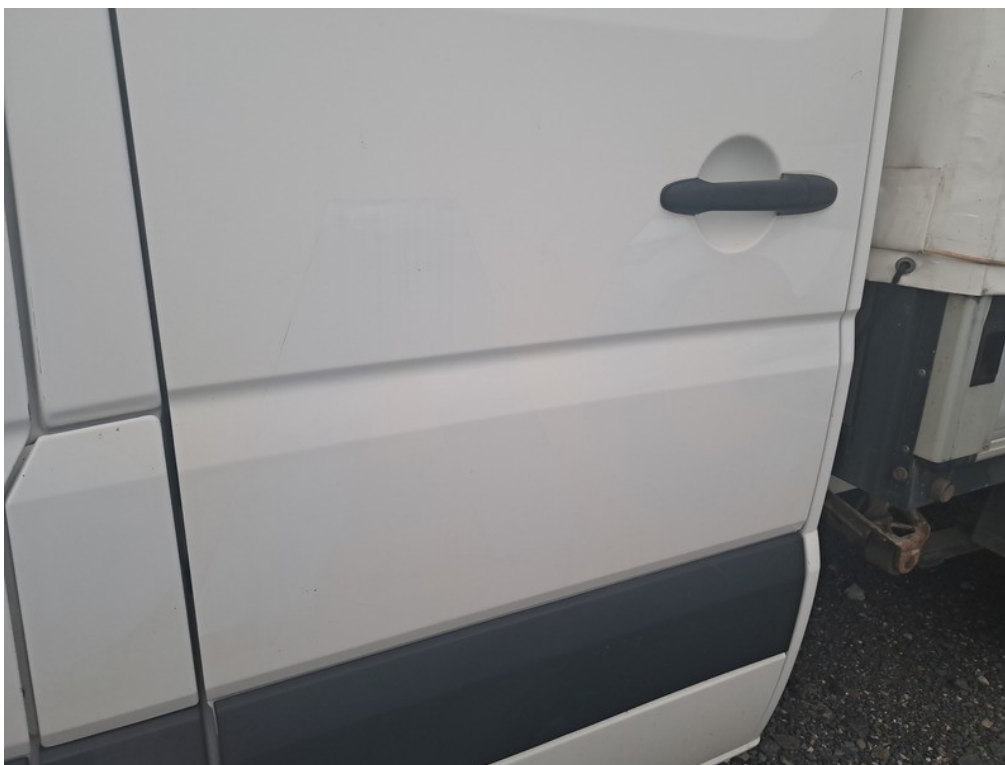
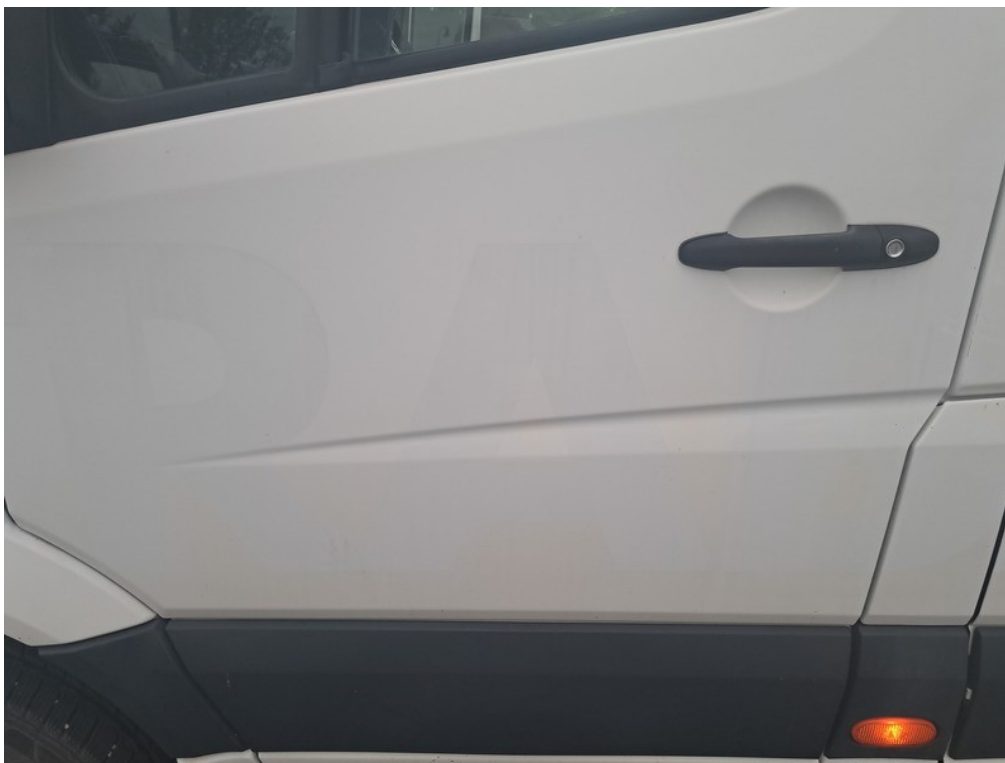
| P.č. | Poškozený díl | Druh poškození | Způsob opravy |
|---|---|---|---|
| 19 | Celková plocha karoserie | Znečištěno | Vyleštit |
| | <b>Poznámka:</b> Rozdílný odstín laku po odstraněných polepech. | | |

19 Celková plocha karoserie - Znečištěno  
Umístění: Ostatní  
Způsob opravy: Vyleštit

Poznámka: Rozdílný odstín laku  
po odstraněných polepech.

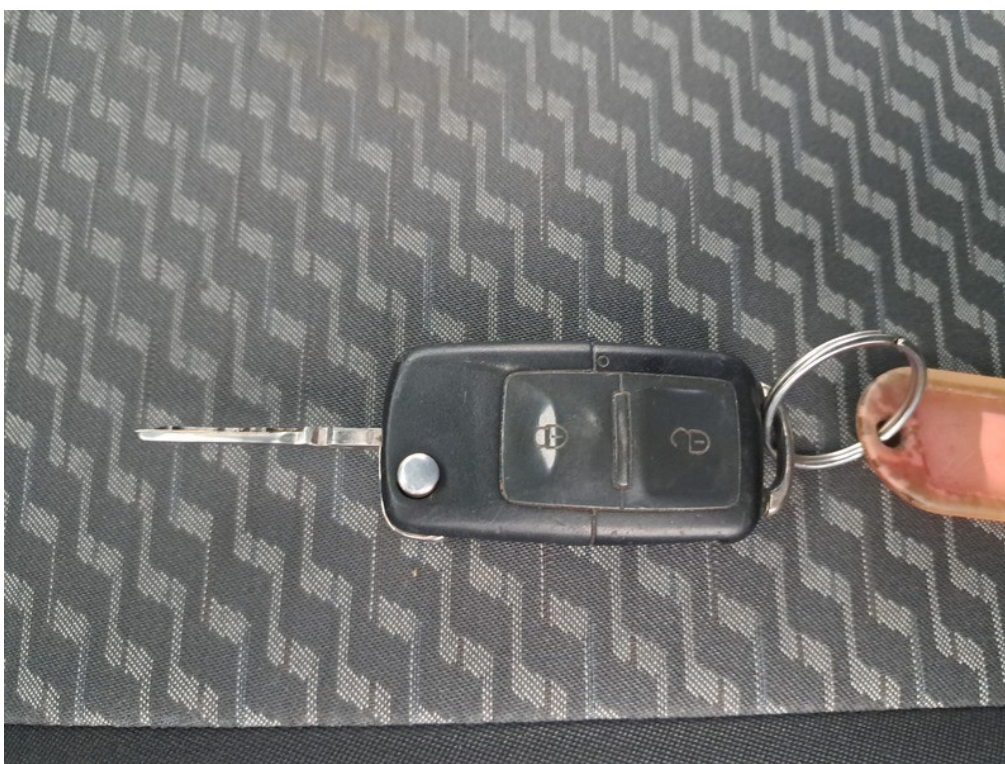
| P.č. | Poškozený díl | Druh poškození | Způsob opravy |
|---|---|---|---|
| 20 | Klíč od vozidla | Chybí | Doplnit/dodat |

20 Klíč od vozidla - Chybí  
Umístění:  
Způsob opravy:

Ostatní  
Doplnit/dodat

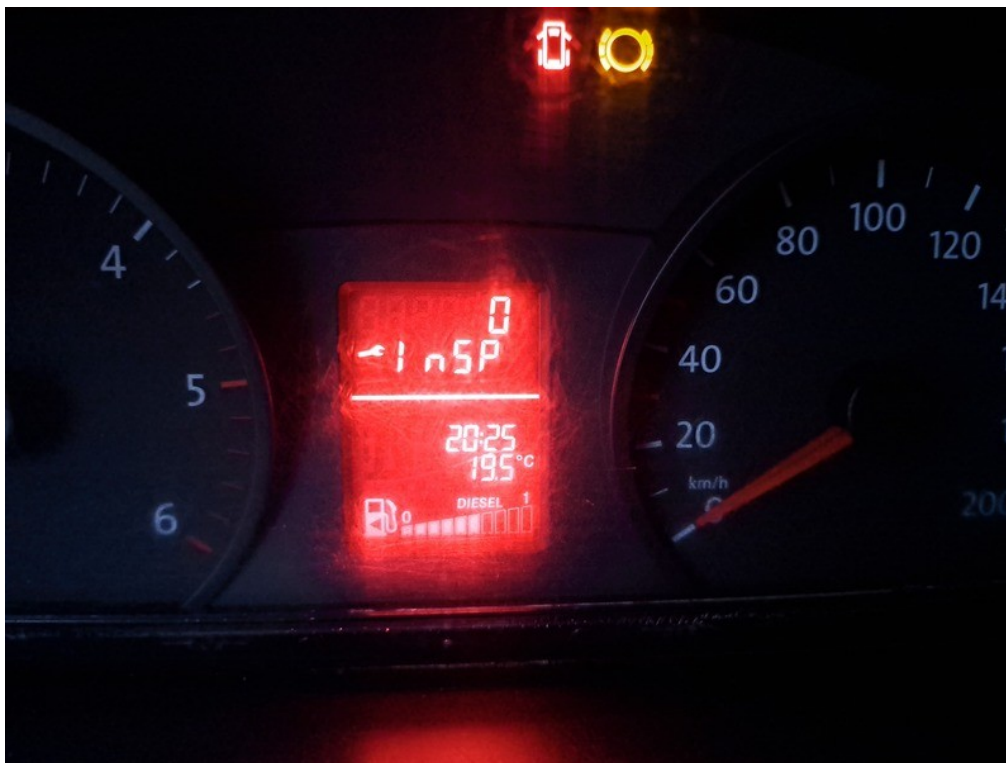
| P.č. | Poškozený díl | Druh poškození | Způsob opravy |
|---|---|---|---|
| 22 | Servisní prohlídka | Chybí | Provést |

**22** Servisní prohlídka - Chybí  
Umístění:  
Způsob opravy:

Ostatní  
Provést
