# DEKRA CZ a.s.

# STRABAG BMTI s. r. o.

## ÚDAJE O VOZIDLE

| RZ: | 7AH7305 | VIN: | WDF4156051U258352 |

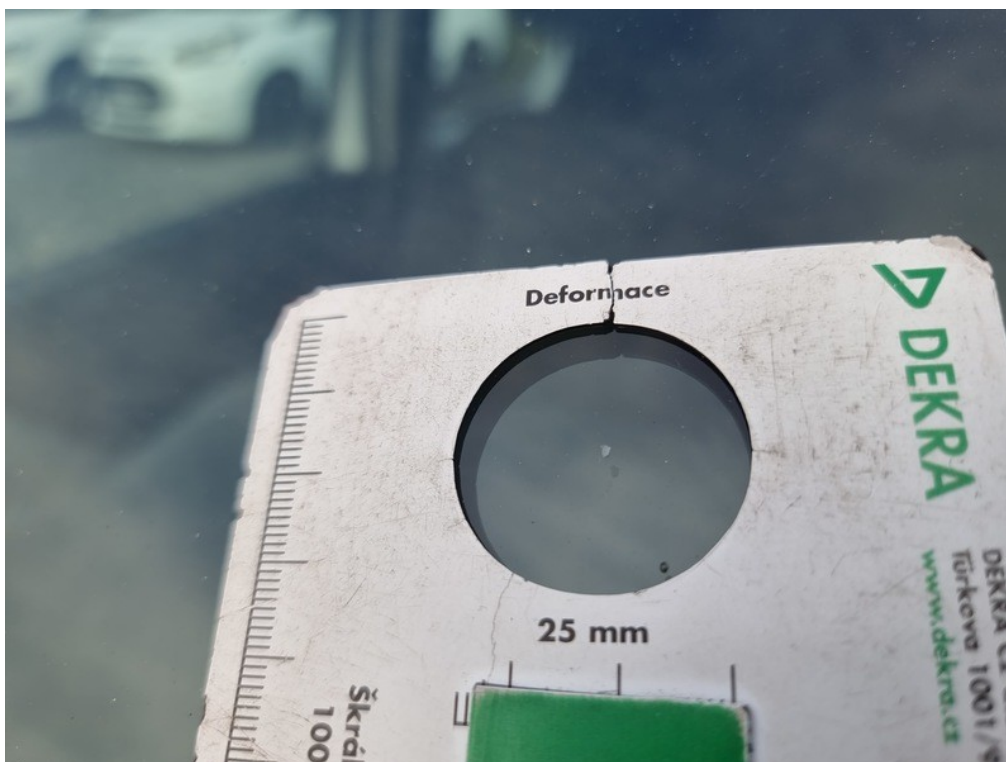
| P.č. | Poškozený díl | Druh poškození | Způsob opravy |
|---|---|---|---|
| 1 | Čelní sklo | Poškození od odletujícího kamení | Opravit |

- 1 **Čelní sklo - Poškození od odletujícího kamení**  
Umístění: Exteriér (vnější prostor)  
Způsob opravy: Opravit

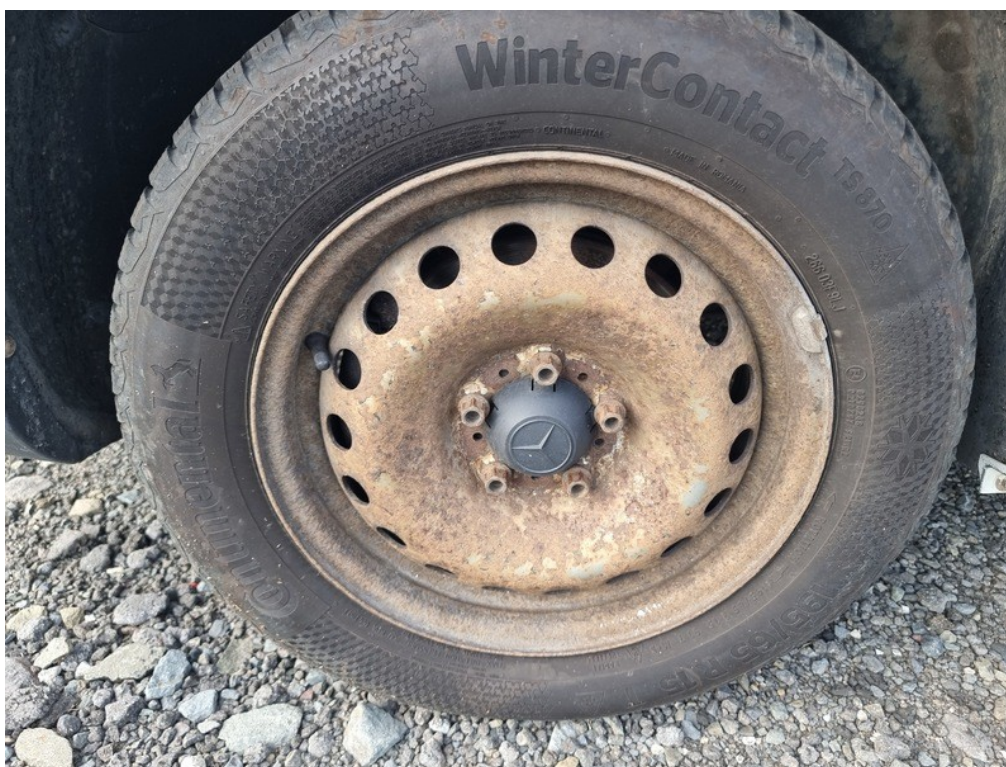
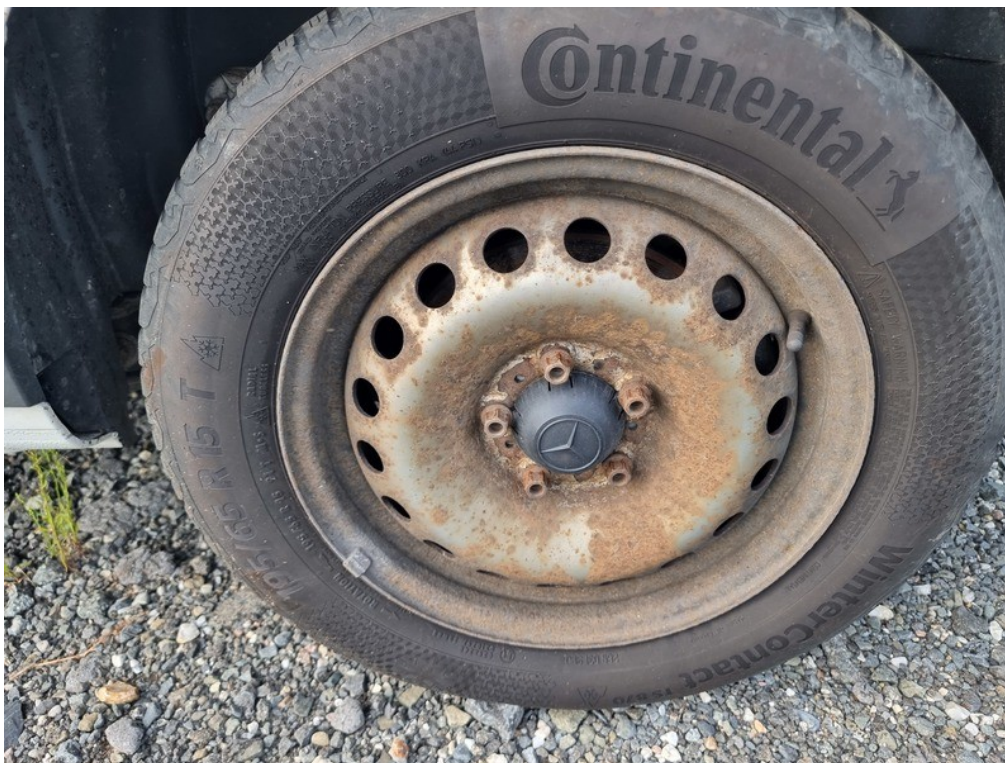
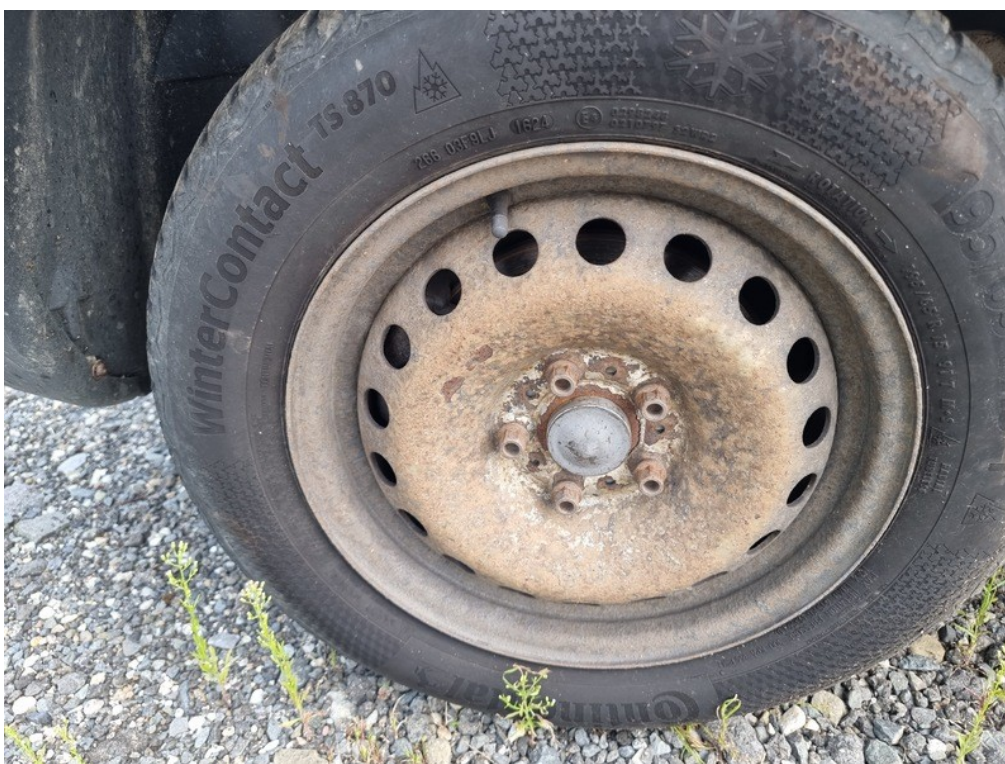
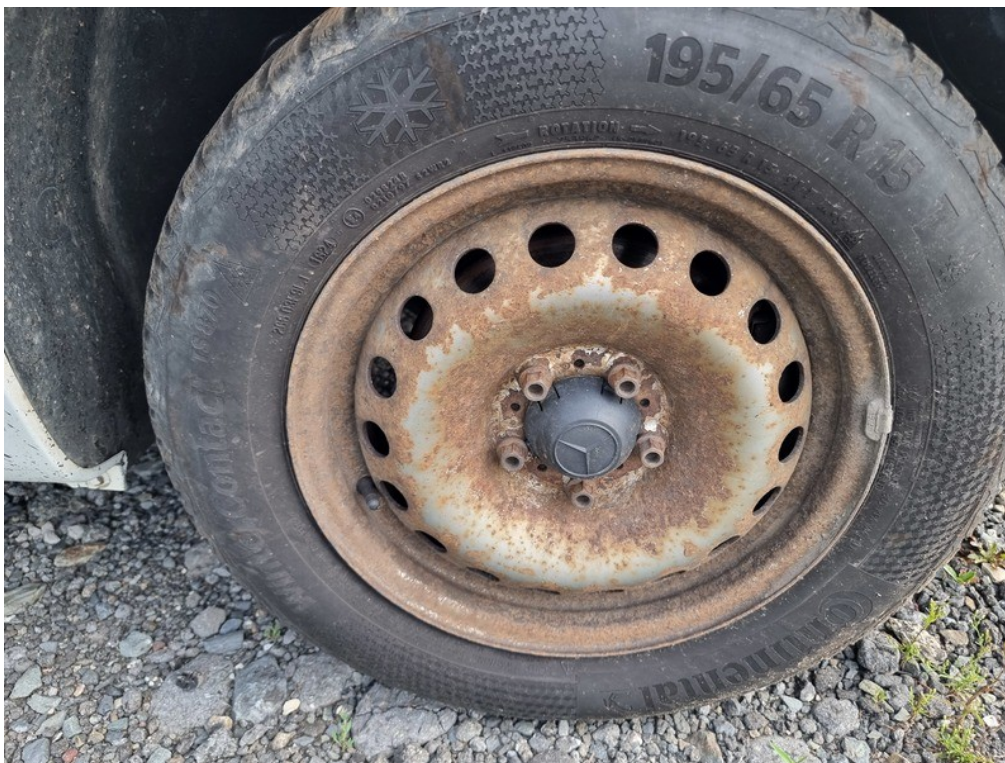
| P.č. | Poškozený díl | Druh poškození | Způsob opravy |
|---|---|---|---|
| 2 | Disk kola ocel 4ks | Koroze | Lakovat |

- 2 **Disk kola ocel 4ks - Koroze**  
Umístění: Exteriér (vnější prostor)  
Způsob opravy: Lakovat

Viz popis k poškození č. 2

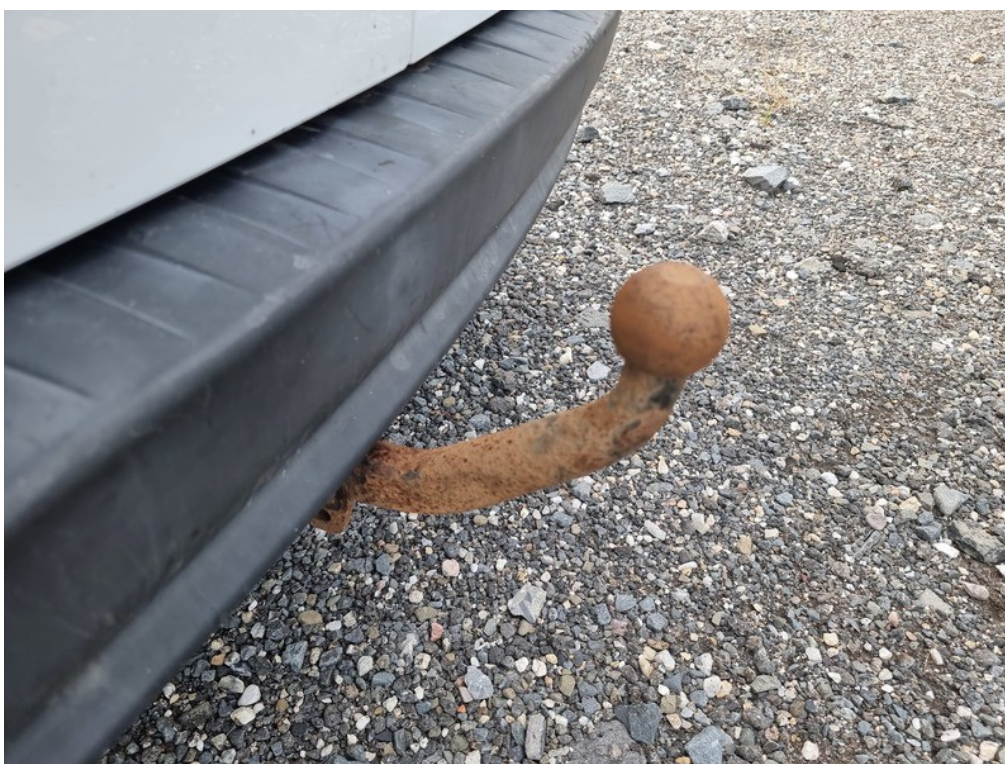
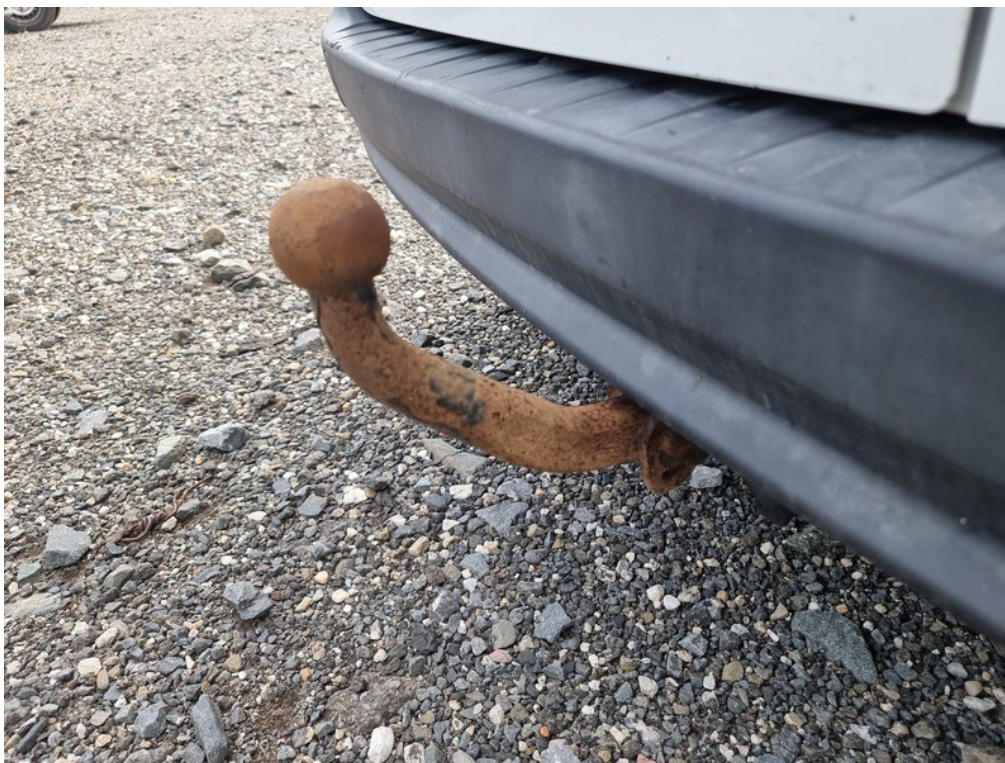
| P.č. | Poškozený díl | Druh poškození | Způsob opravy |
|---|---|---|---|
| 3 | Tažné zařízení | Koroze | Lakovat |

**3 Tažné zařízení - Koroze**  
Umístění:  
Způsob opravy:

Exteriér (vnější prostor)  
Lakovat

Viz popis k poškození č. 3

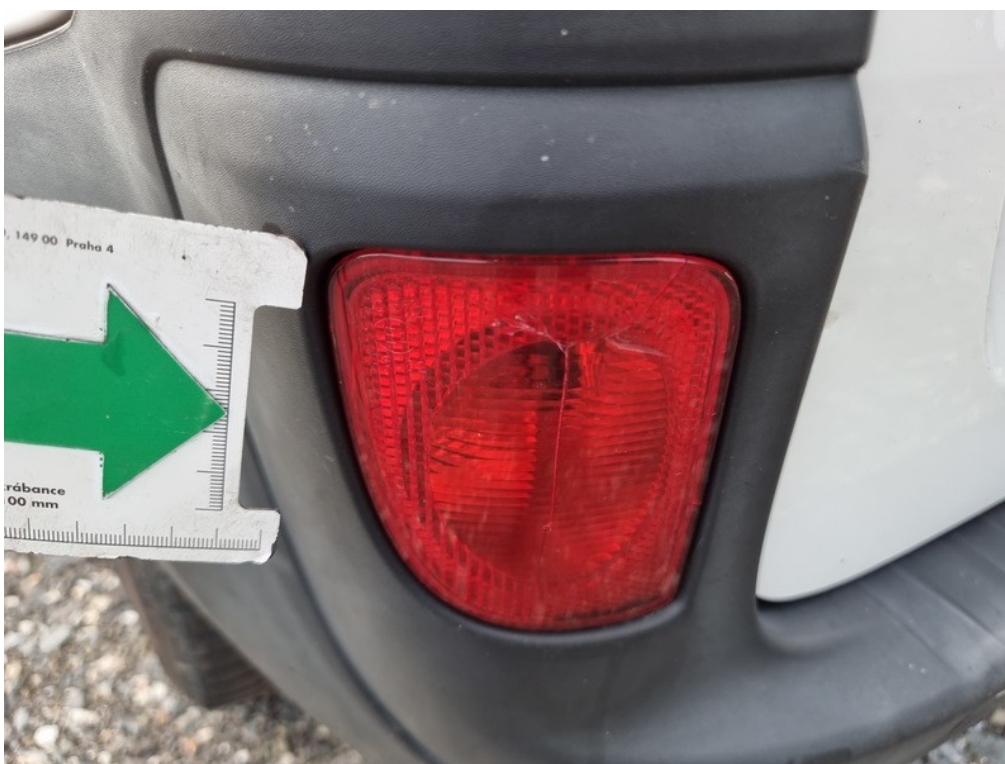
| P.č. | Poškozený díl | Druh poškození | Způsob opravy |
|---|---|---|---|
| 4 | Zadní mlhové světlo levé | Prasklina | Vyměnit |

- 4 Zadní mlhové světlo levé - Prasklina**  
Umístění: Exteriér (vnější prostor)  
Způsob opravy: Vyměnit

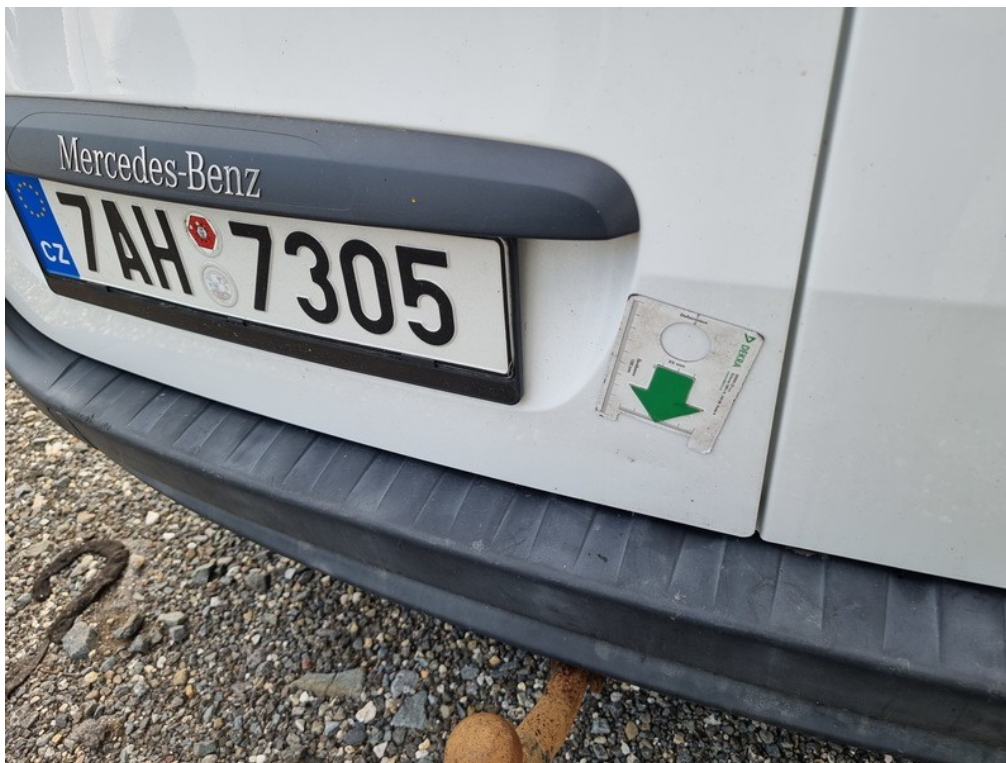
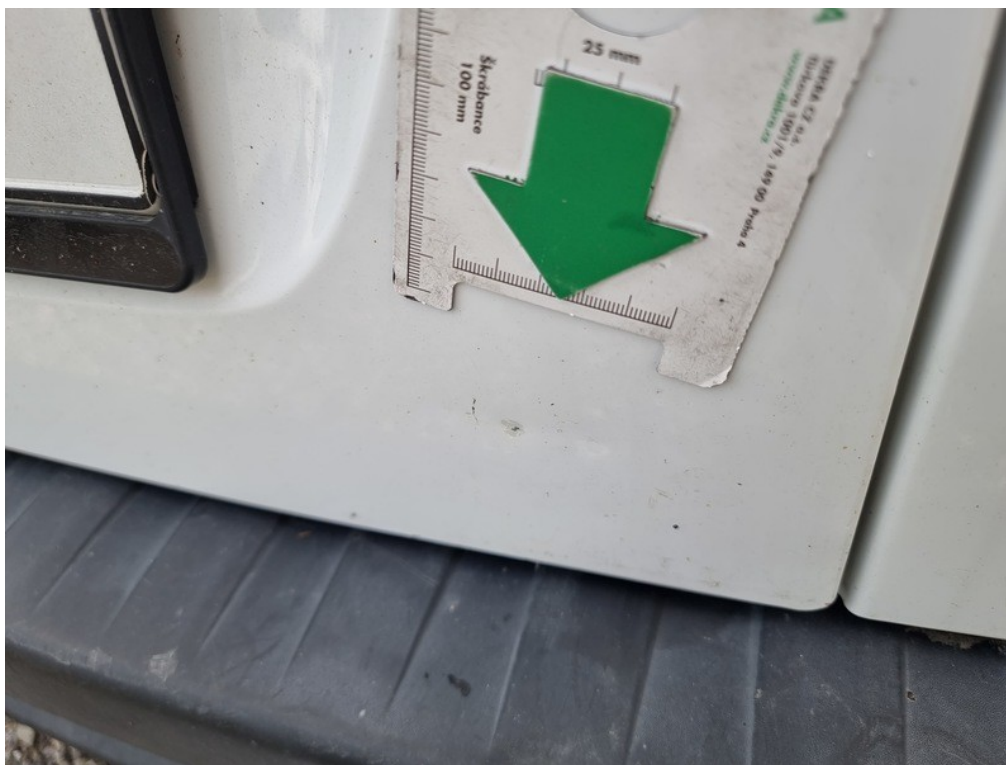
| P.č. | Poškozený díl | Druh poškození | Způsob opravy |
|---|---|---|---|
| 5 | Dveře zadní nákladové L křídlo | Deformace | Opravit |

- 5 **Dveře zadní nákladové L křídlo - Deformace**  
Umístění: Exteriér (vnější prostor)  
Způsob opravy: Opravit

Viz popis k poškození č. 5

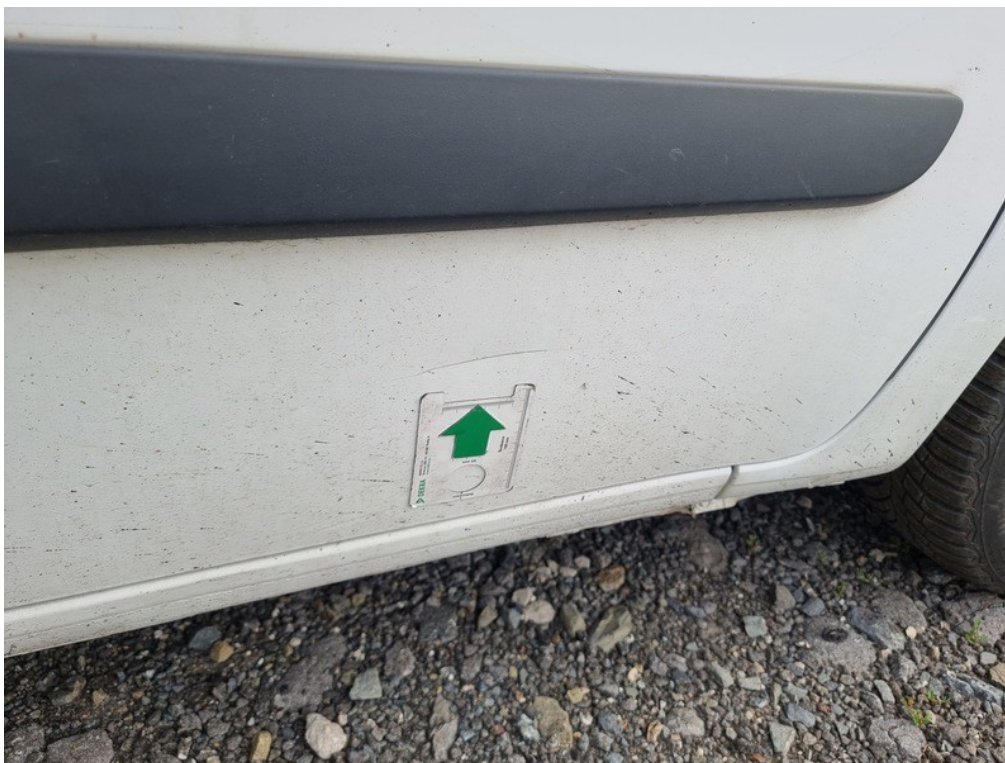
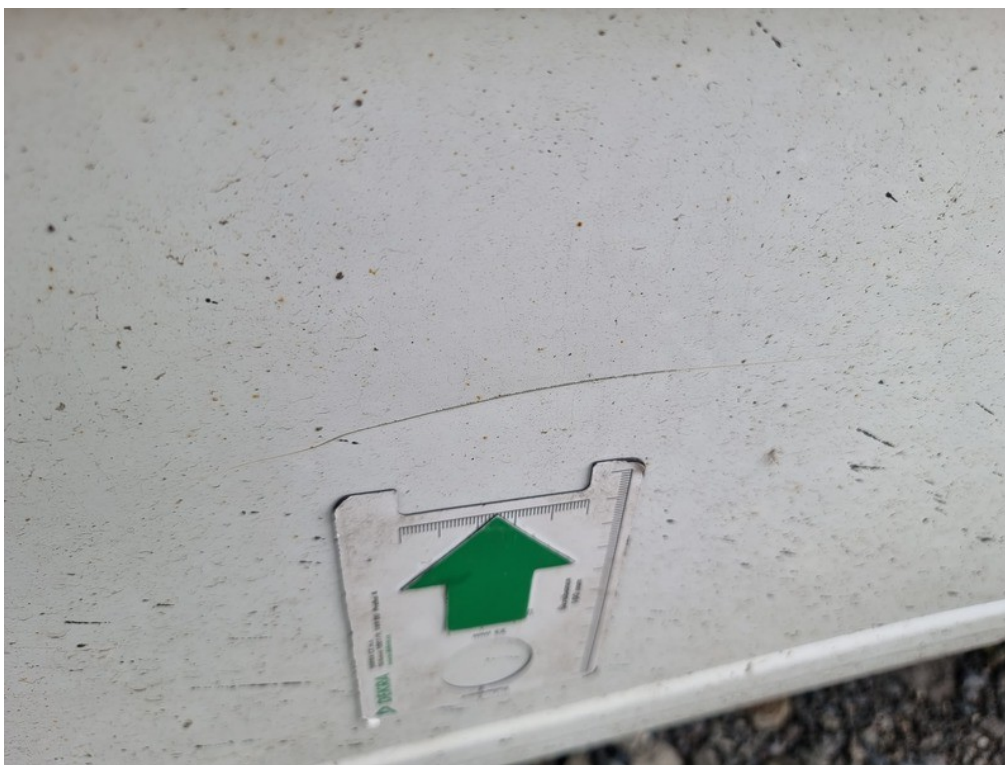
| P.č. | Poškozený díl | Druh poškození | Způsob opravy |
|---|---|---|---|
| 6 | Dveře přední pravé | Deformace | Opravit |

- 6 **Dveře přední pravé - Deformace**  
Umístění: Exteriér (vnější prostor) Poznámka:  
Způsob opravy: Opravit

Viz popis k poškození č. 6

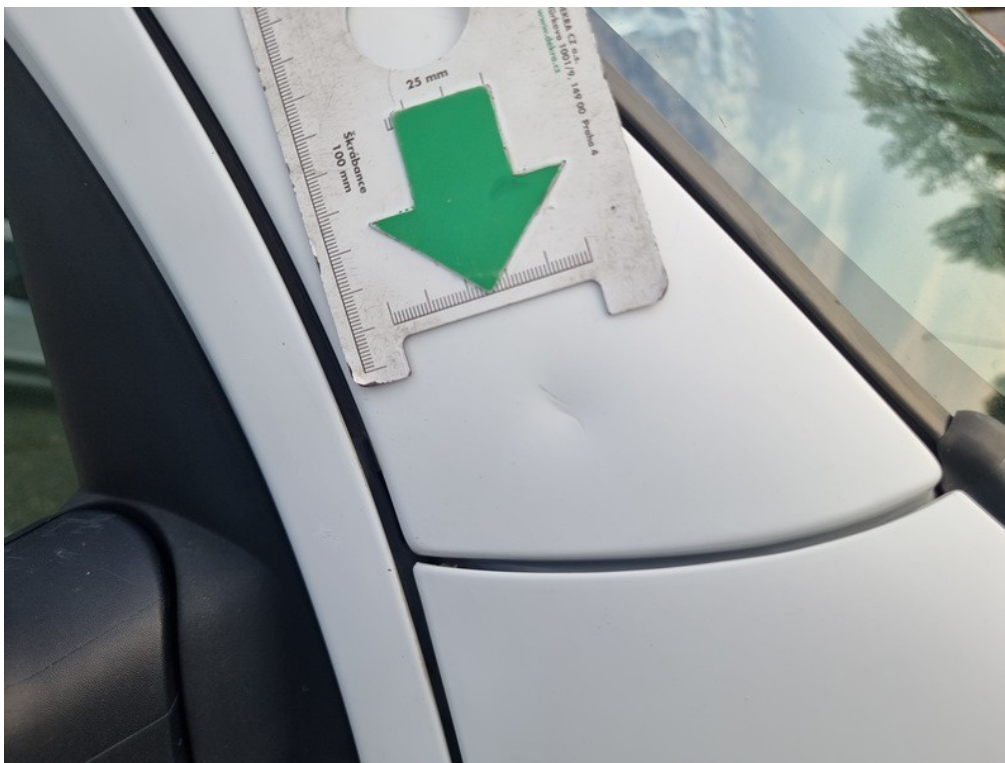
| P.č. | Poškozený díl | Druh poškození | Způsob opravy |
|---|---|---|---|
| 7 | A sloupek pravý | Deformace | Opravit |

### 7 A sloupek pravý - Deformace

Exteriér (vnější prostor)  
Opravit

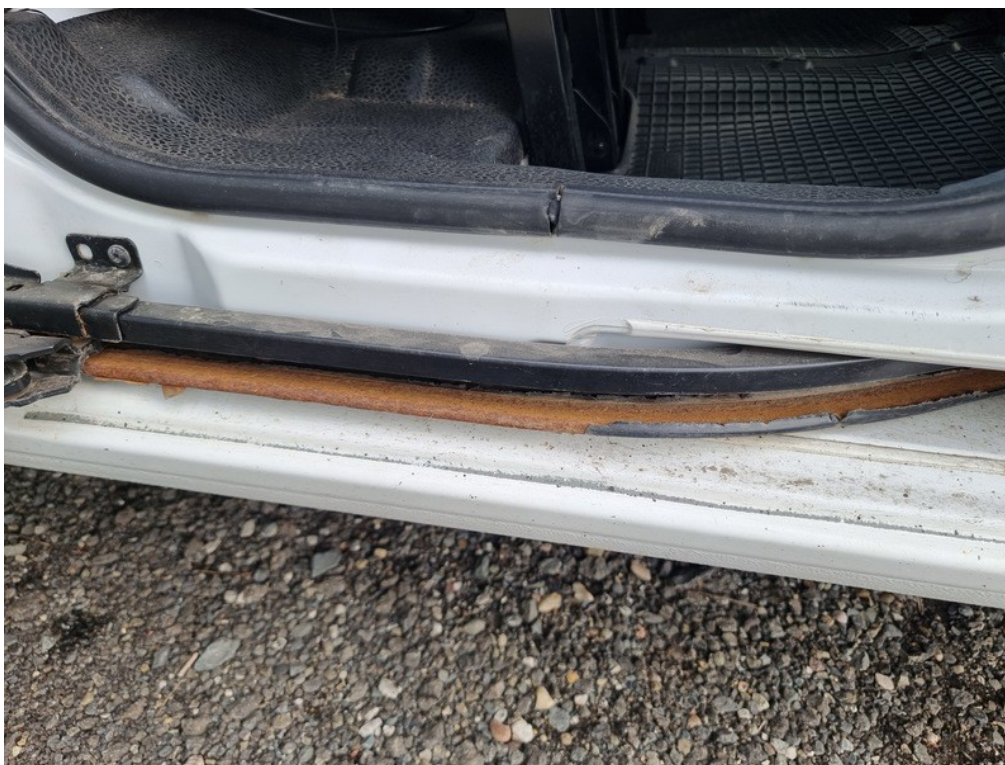
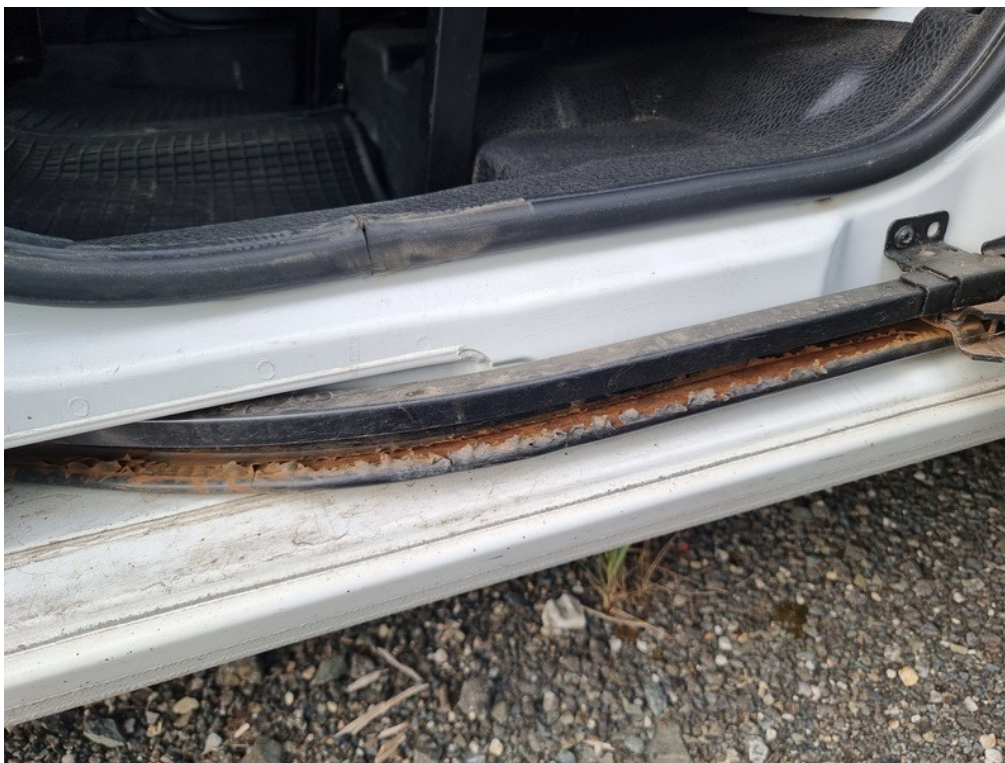
| P.č. | Poškozený díl | Druh poškození | Způsob opravy |
|---|---|---|---|
| 8 | P + L spodní kolejnice bočních dveří | Koroze | Vyměnit |

### 8 P + L spodní kolejnice bočních dveří - Koroze

Exteriér (vnější prostor)  
Vyměnit

Viz popis k poškození č. 8

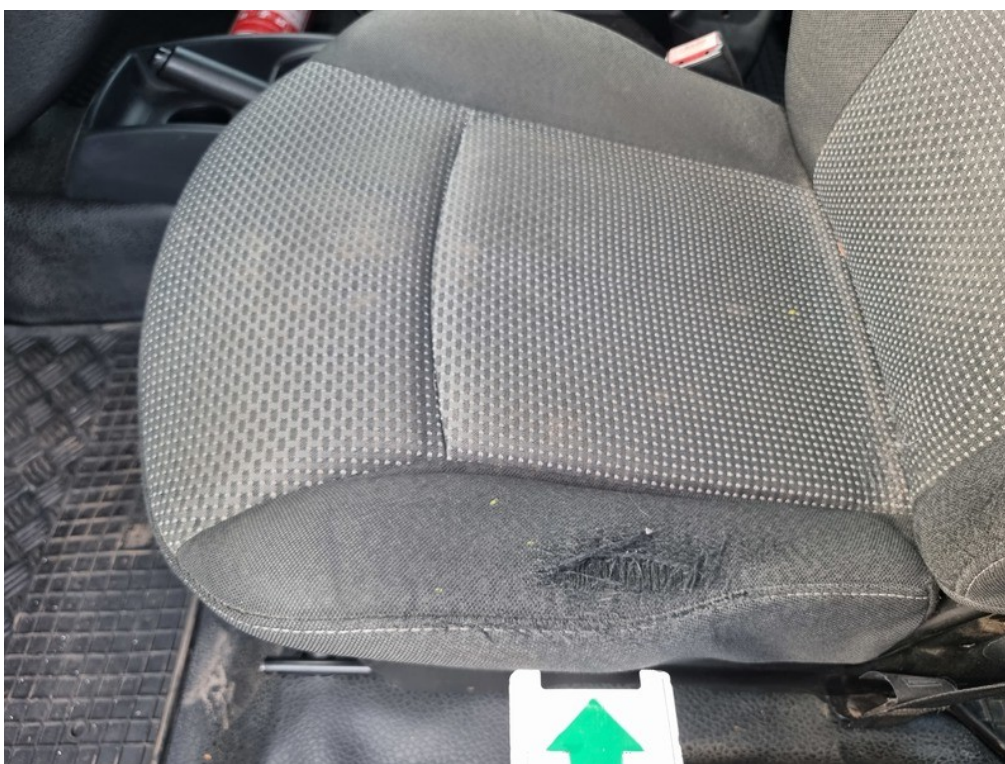
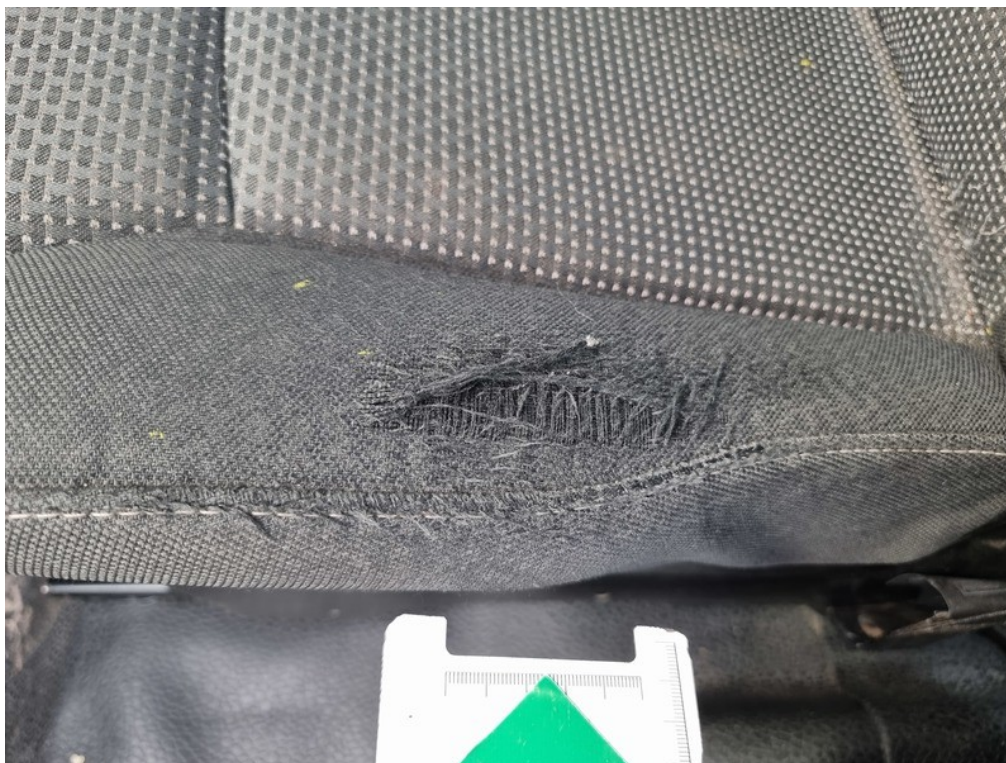
| P.č. | Poškozený díl | Druh poškození | Způsob opravy |
|---|---|---|---|
| 9 | Potah sedáku sedadla řidiče | Opotřebení | Vyměnit |

- 9 Potah sedáku sedadla řidiče - Opotřebení**  
Umístění: Interiér (vnitřní prostor)  
Způsob opravy: Vyměnit

Viz popis k poškození č. 9

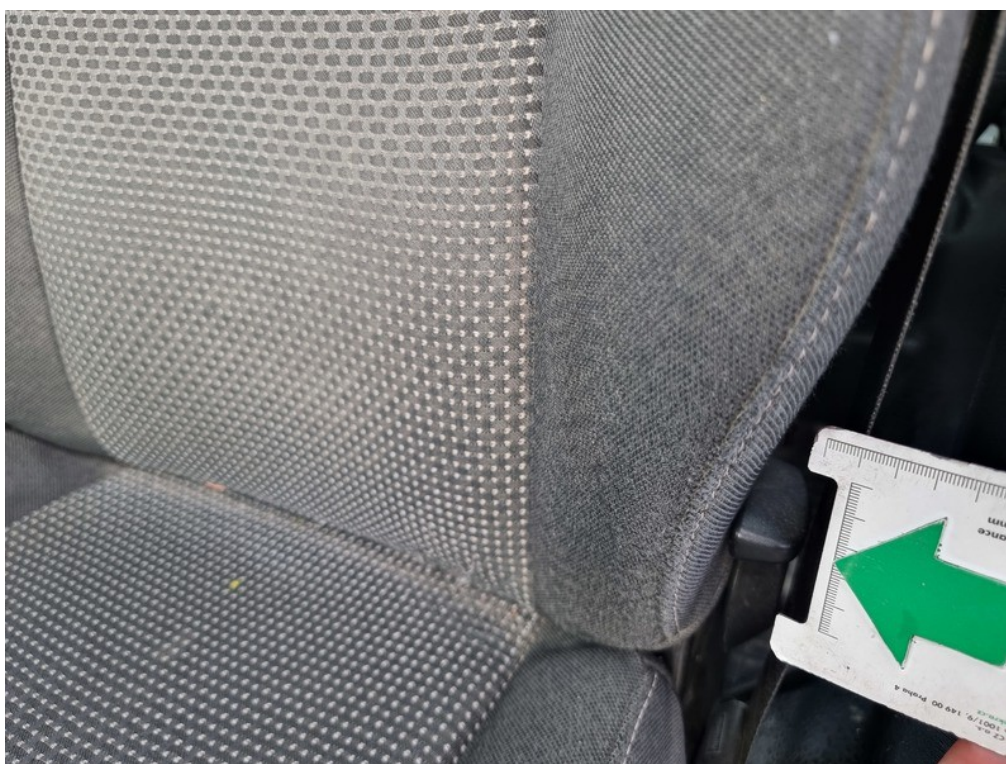
| P.č. | Poškozený díl | Druh poškození | Způsob opravy |
|---|---|---|---|
| 10 | Potah opěradla sedadla řidiče | Opotřebení | Vyměnit |

10 **Potah opěradla sedadla řidiče - Opatření**  
Umístění: Interiér (vnitřní prostor)  
Způsob opravy: Vyměnit

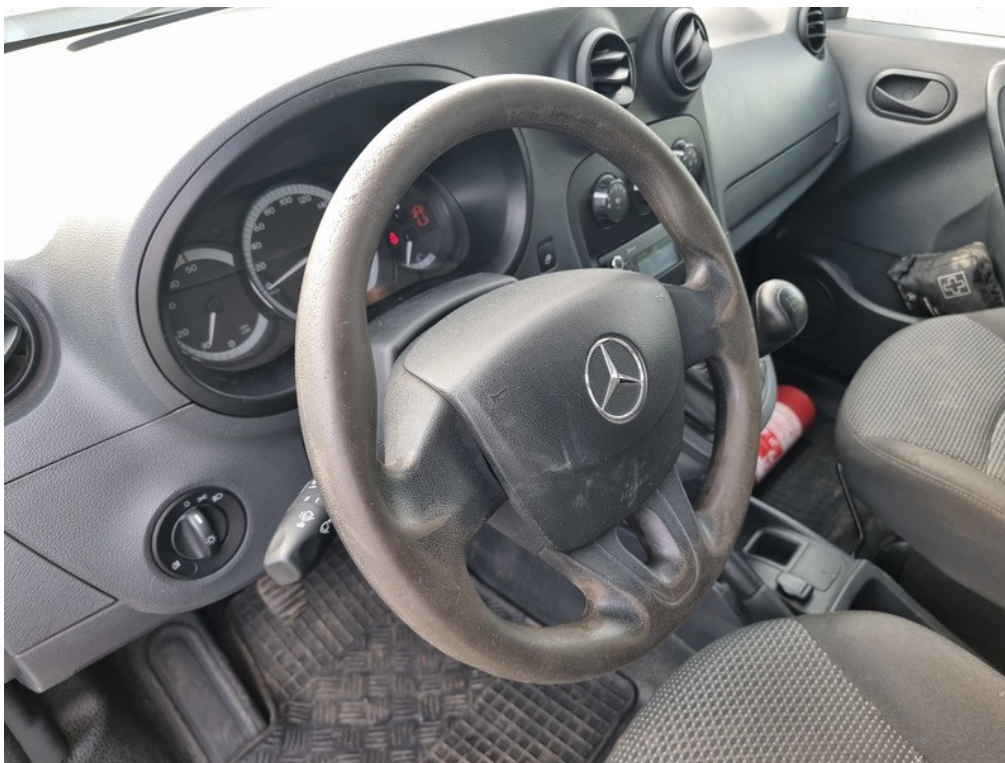
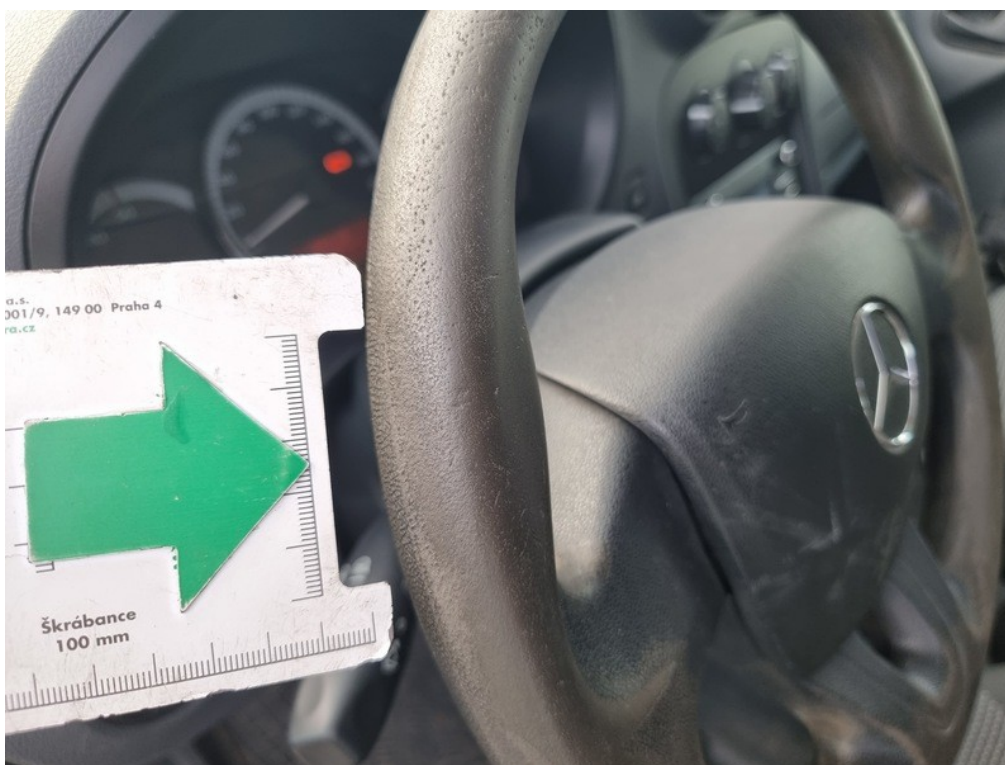
| P.č. | Poškozený díl | Druh poškození | Způsob opravy |
|---|---|---|---|
| 11 | Volant | Opotřebení | Vyměnit |

**11 Volant - Opatřebení**  
Umístění:  
Způsob opravy:

Interiér (vnitřní prostor)  
Vyměnit

Viz popis k poškození č. 11

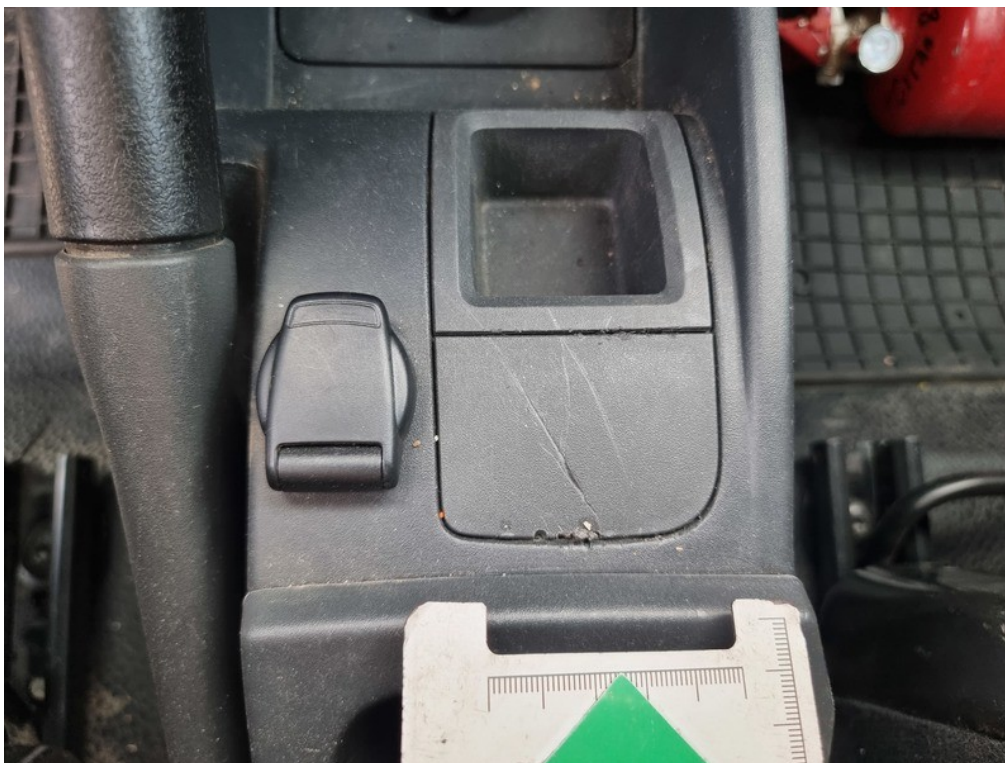
| P.č. | Poškozený díl | Druh poškození | Způsob opravy |
|---|---|---|---|
| 12 | Krytka střed konzol: | Prasklina | Vyměnit |

### 12 Krytka stred konzol: - Prasklina

Interiér (vnitřní prostor)  
Vyměnit

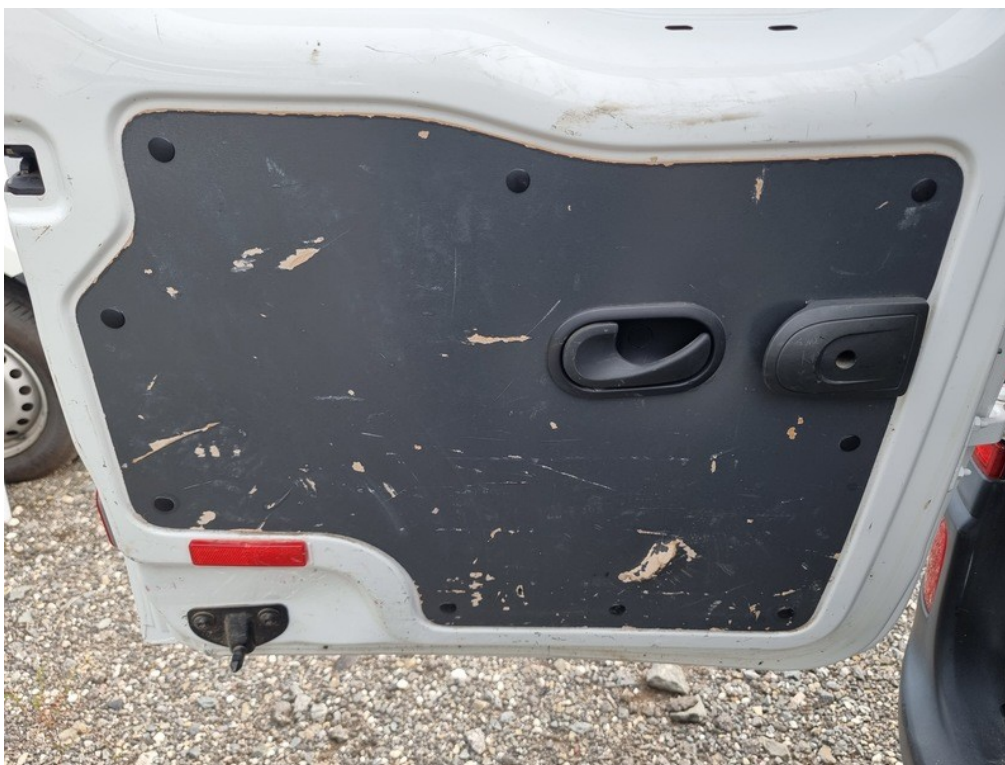
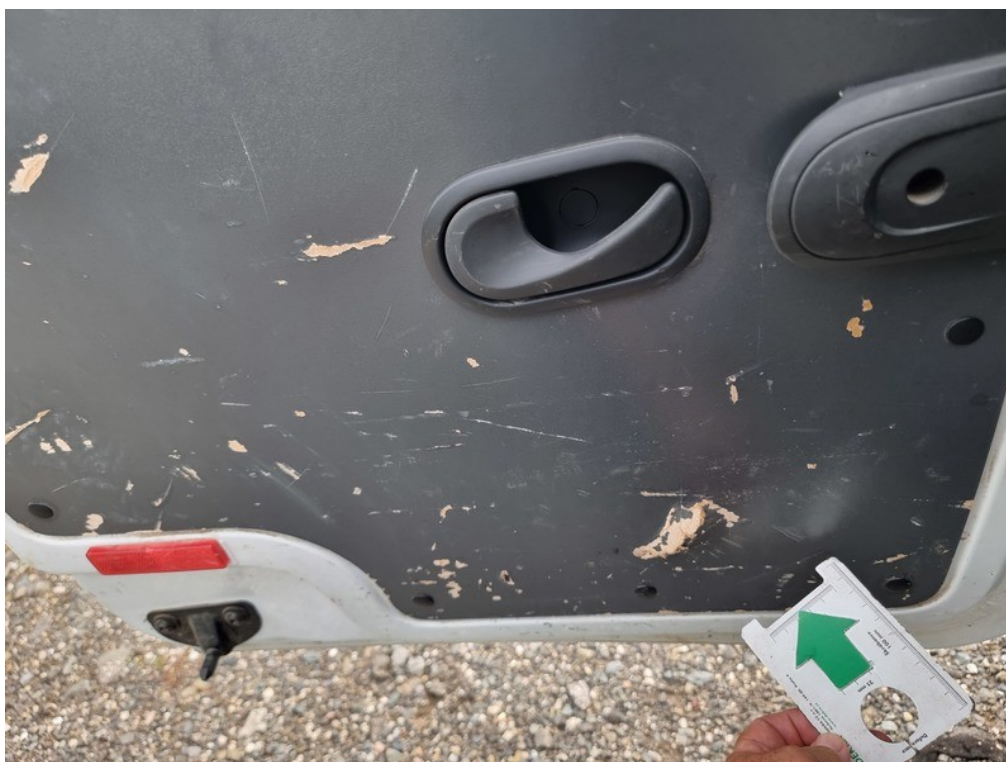
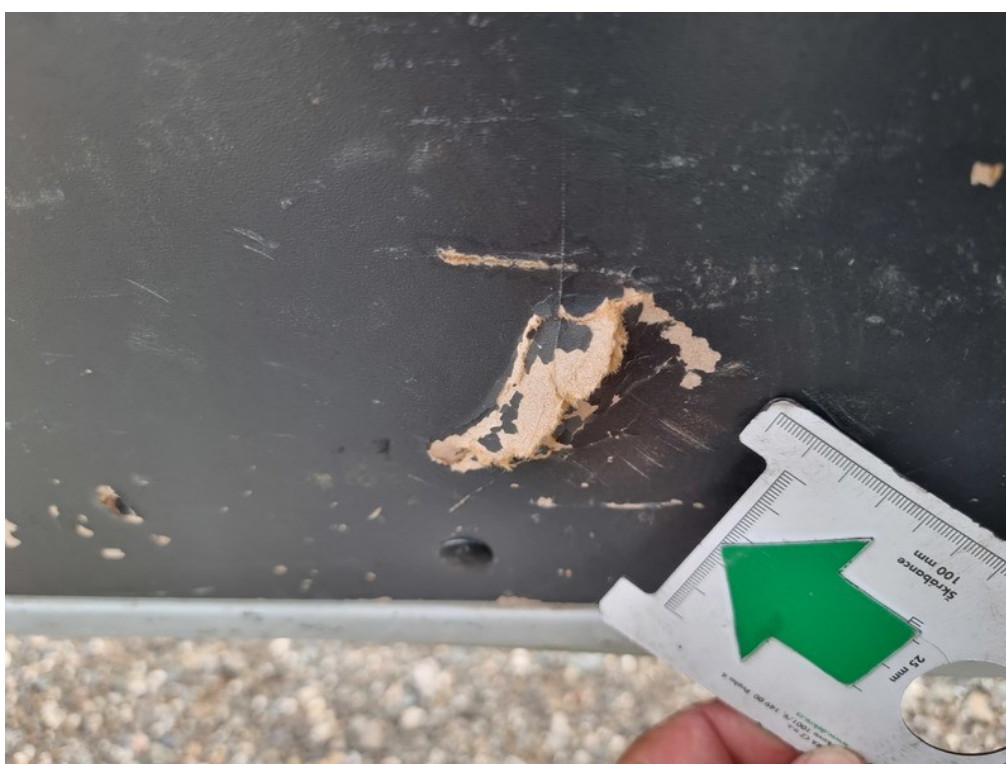
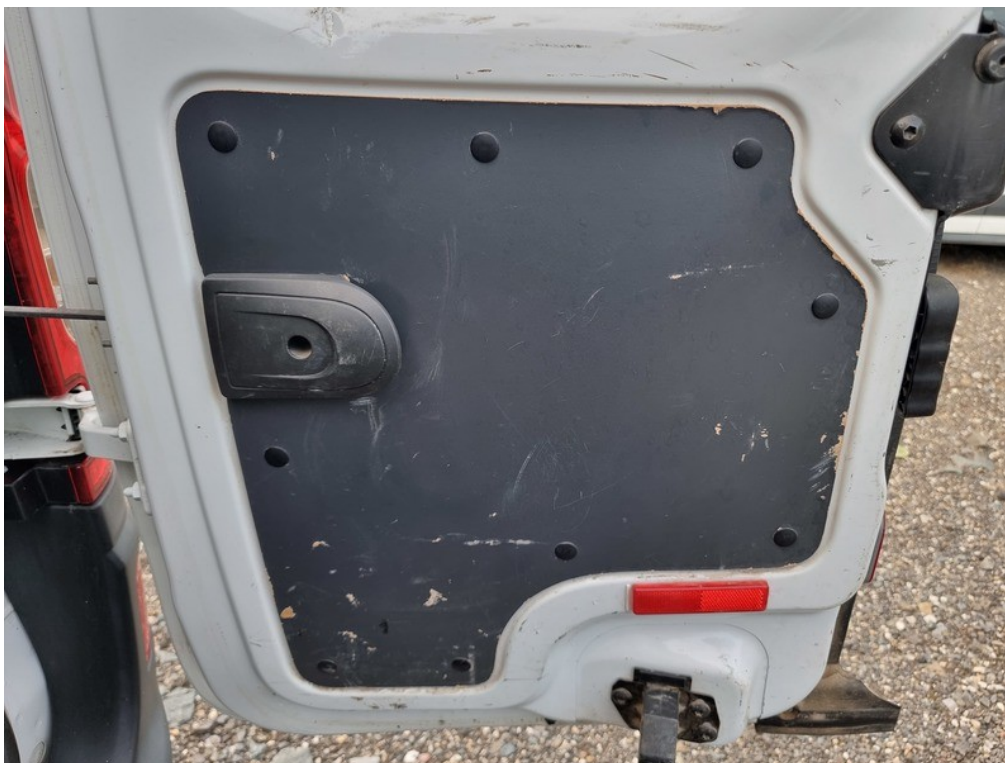
| P.č. | Poškozený díl | Druh poškození | Způsob opravy |
|---|---|---|---|
| 13 | vypne | Škrábance | Vyměnit |

### 13 vyplne - Škrábance

Interiér (vnitřní prostor)  
Vyměnit

Viz popis k poškození č. 13

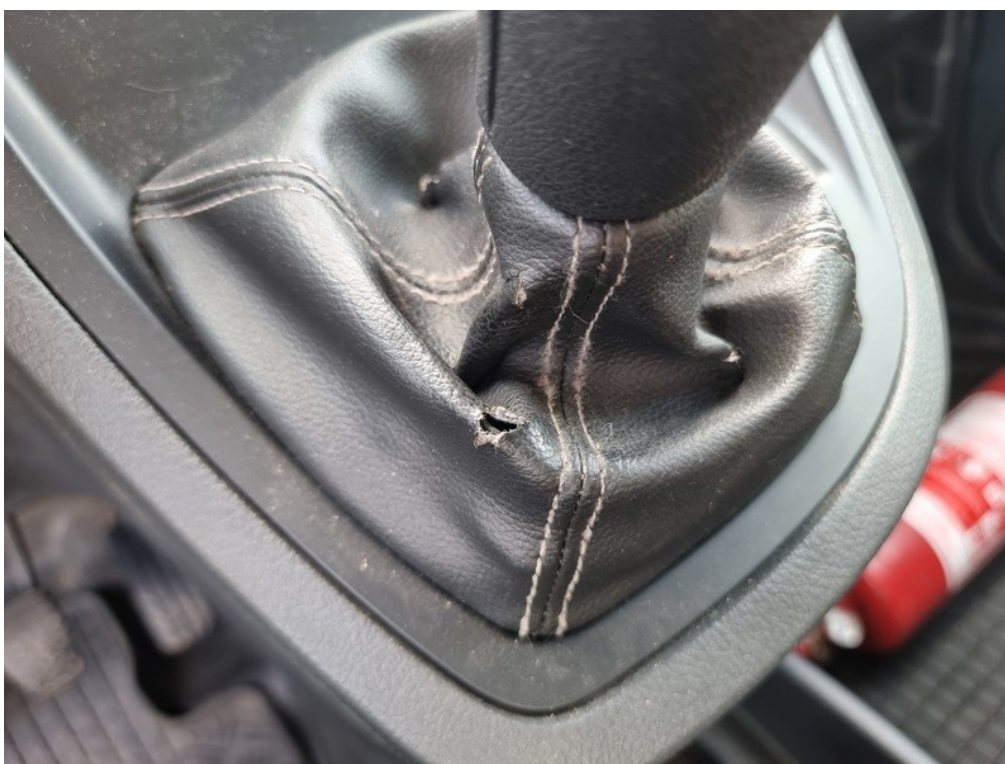
| P.č. | Poškozený díl | Druh poškození | Způsob opravy |
|---|---|---|---|
| 14 | Manžeta řadicí páky | Opotřebení | Vyměnit |

**14 Manžeta řadící páky - Opotřebení**  
Umístění: Interiér (vnitřní prostor)  
Způsob opravy: Vyměnit

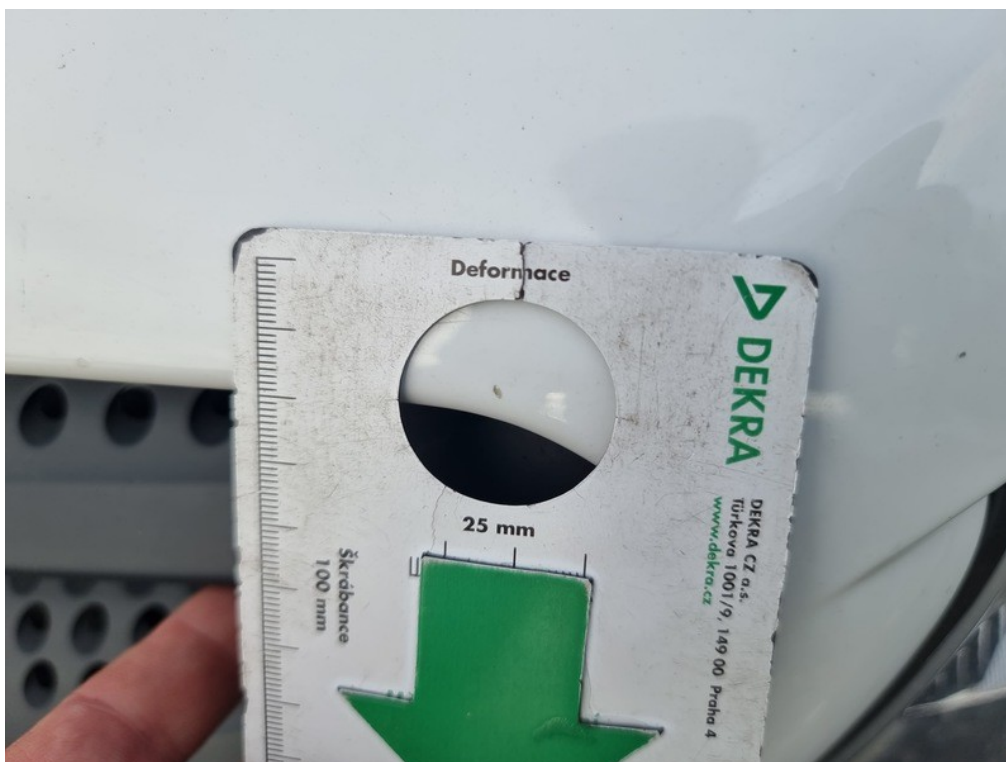
| P.č. | Poškozený díl | Druh poškození | Způsob opravy |
|---|---|---|---|
| 15 | Přední část vozidla | Poškození od odletujícího kamení | Opravit |

15 **Přední část vozidla - Poškození od odletujícího kamení**  
Umístění:  
Způsob opravy:

Ostatní  
Opravit

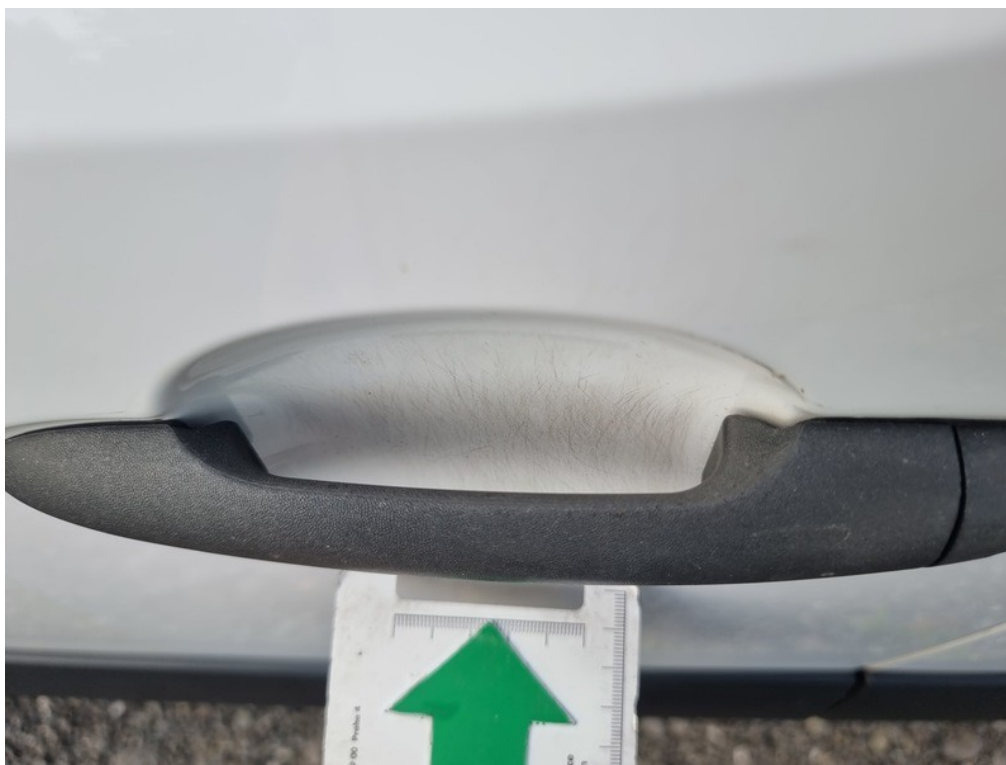
| P.č. | Poškozený díl | Druh poškození | Způsob opravy |
|---|---|---|---|
| 16 | Celková plocha karoserie | Škrábance | Vyleštit |

16 **Celková plocha karoserie - Škrábance**  
Umístění:  
Způsob opravy:

Ostatní  
Vyleštit
