# DEKRA CZ a.s.

# STRABAG BMTI s. r. o.

## ÚDAJE O VOZIDLE

| RZ: | 7AH7305 | VIN: | WDF4156051U258352 |

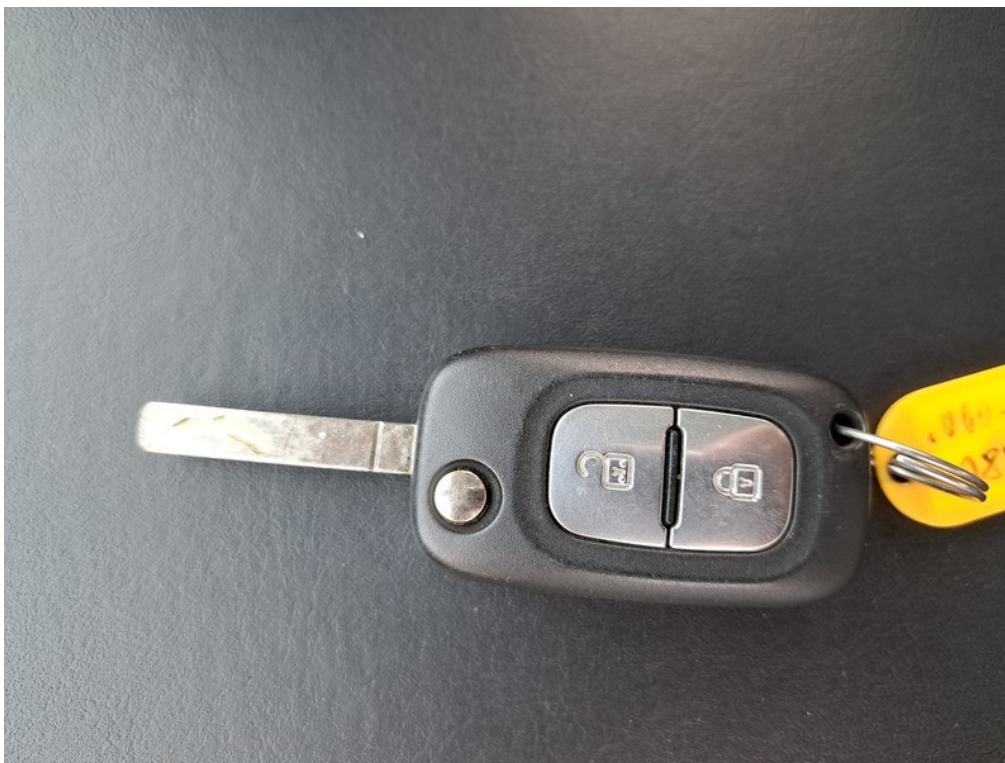
| P.č. | Poškozený díl | Druh poškození | Způsob opravy |
|---|---|---|---|
| 17 | Klíč od vozidla | Chybí | Doplnit/dodat |

17 **Klíč od vozidla - Chybí**  
Umístění:  
Způsob opravy:

Ostatní  
Doplnit/dodat

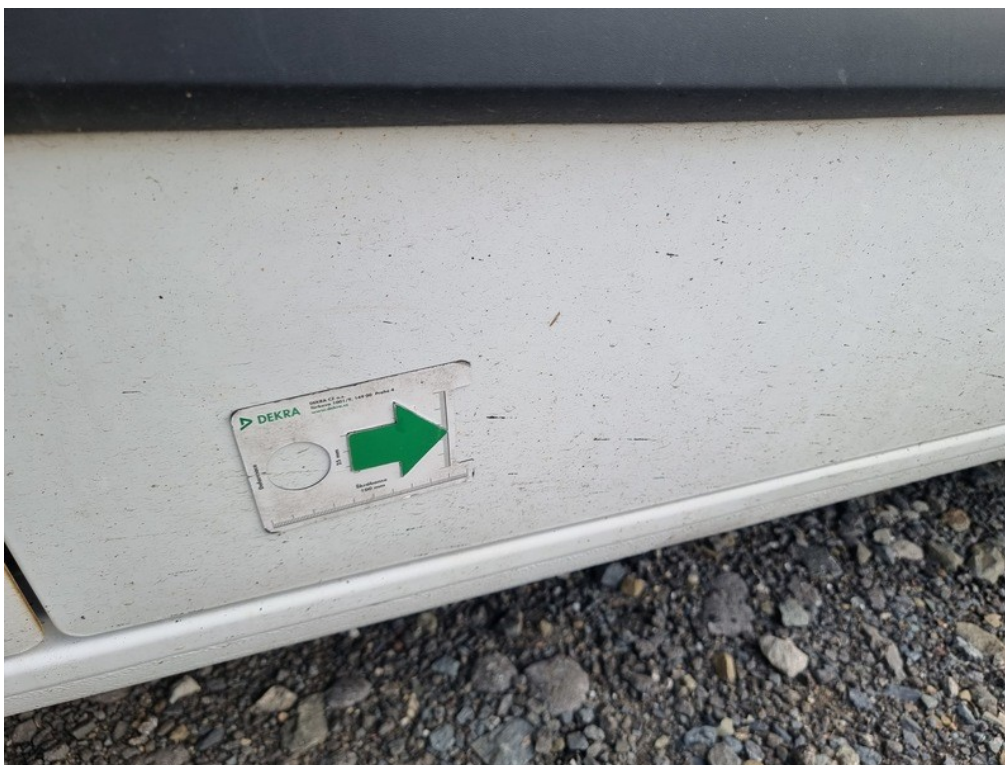
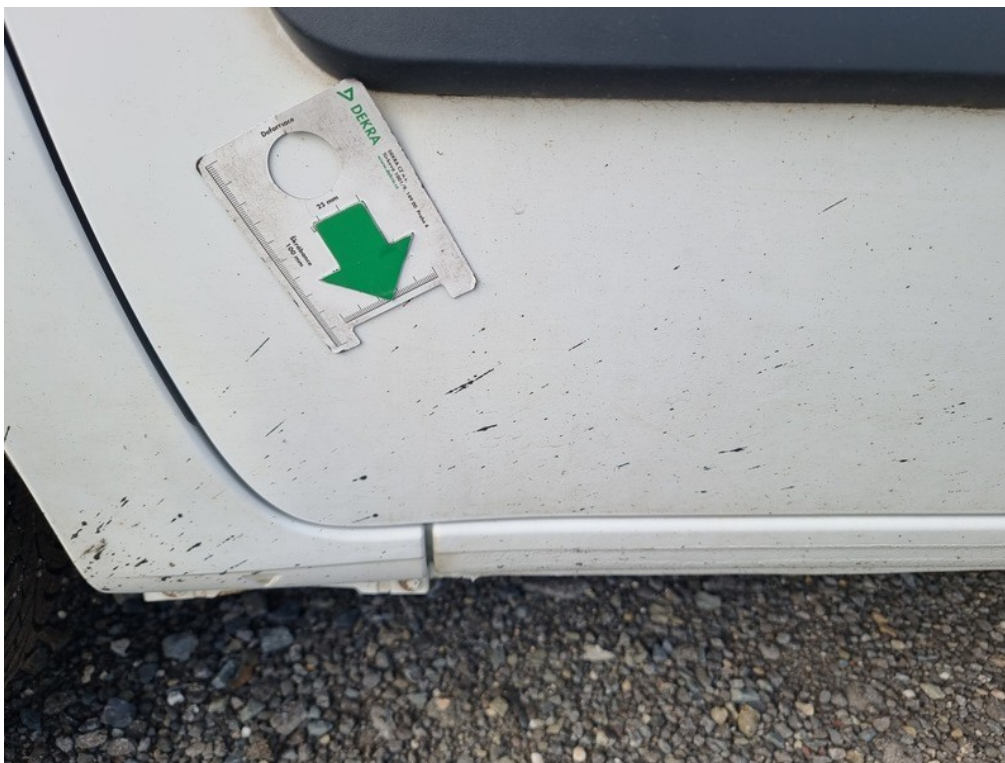
| P.č. | Poškozený díl | Druh poškození | Způsob opravy |
|---|---|---|---|
| 18 | Celková plocha karoserie | Znečištěno | Čištění |

18 **Celková plocha karoserie - Znečištěno**  
Umístění:  
Způsob opravy:

Ostatní  
Čištění

Viz popis k poškození č. 18

Poznámka: Odstranit naletovou  
koezi a asfalt z karoserie.

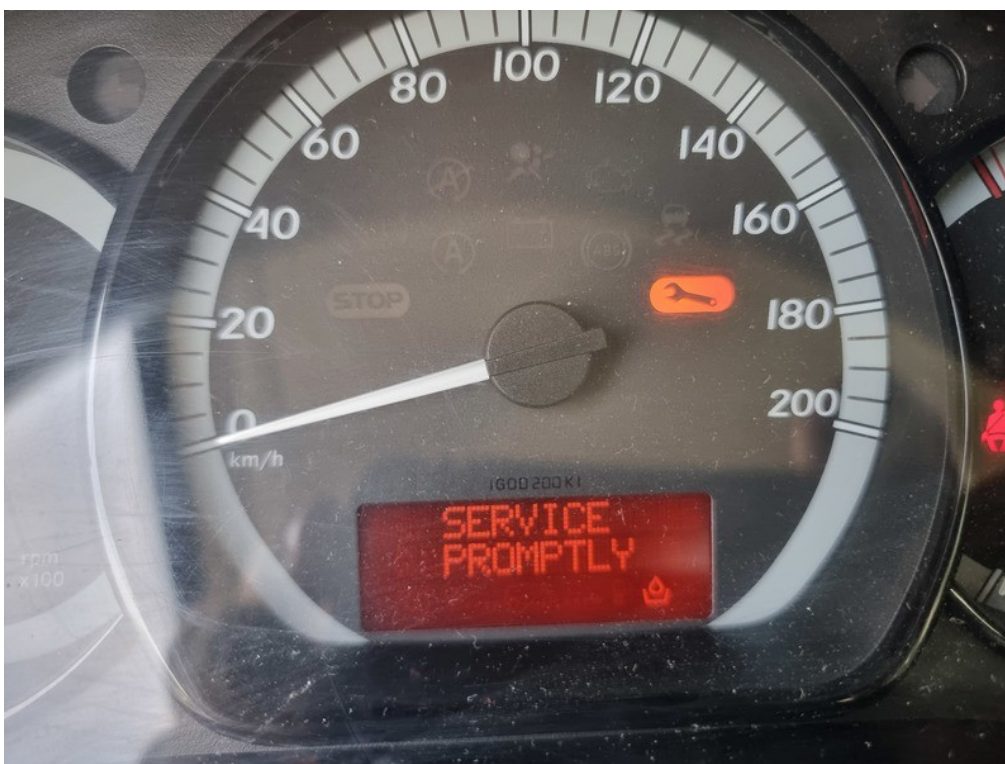
| P.č. | Poškozený díl | Druh poškození | Způsob opravy |
|---|---|---|---|
| 19 | <b>Poznámka:</b> Odstranit naletovou koeozi a asfalt z karoserie.<br>Servisní prohlídka | Chybí | Provést |

**19** Servisní prohlídka - Chybí  
Umístění:  
Způsob opravy:

Ostatní  
Provést
