**Volkswagen TOURAN Comfortline**  
**Auftragsnummer: 802.0055.377**

**FIN: WVGZZZ1TZKW063892**  
**Kennzeichen: DD-ST 1162**

## Sachverständige Feststellungen

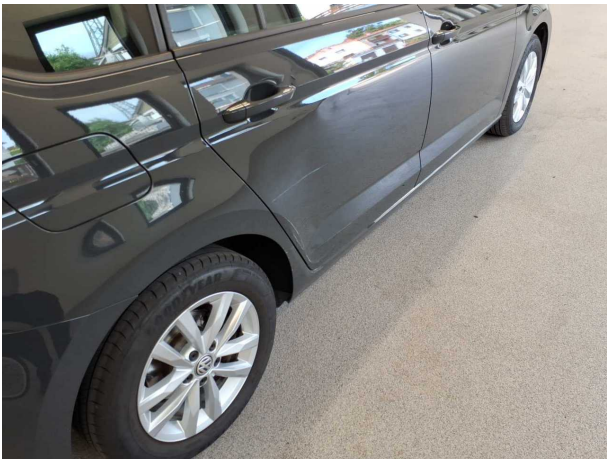
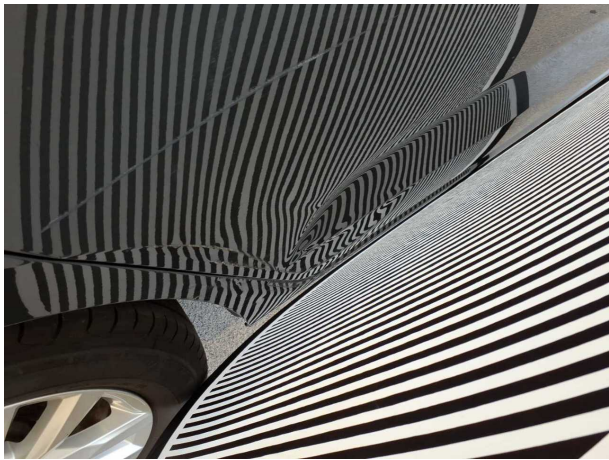
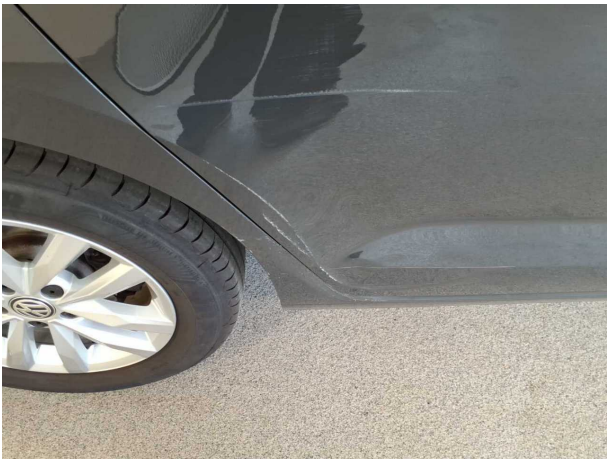
| Nr. Bauteilgruppe | Beschreibung |
|---|---|
| 1 Karosserie | Karosserie - beschädigt |

Beschädigung 1: Karosserie: Karosserie - beschädigt
