**Skoda OCTAVIA Kombi Ambition**  
**Auftragsnummer: 802.0089.859**

**FIN: TMBJG7NX4MY030236**  
**Kennzeichen: HEF-ST 859**

## Sachverständige Feststellungen

**Protokollnummer 47345535**  
Besichtigungsdatum 01.09.2026  
Anlieferungsdatum 01.09.2026

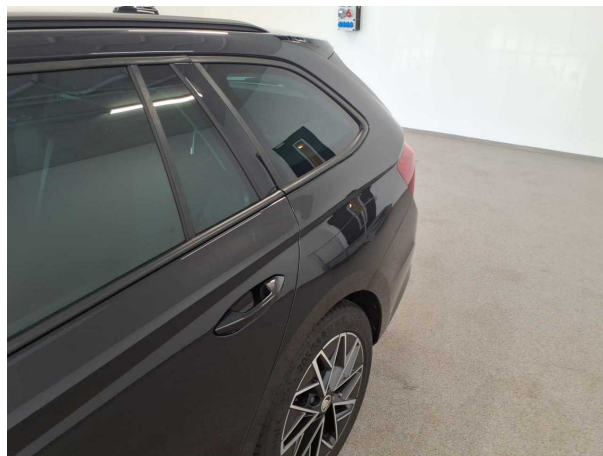
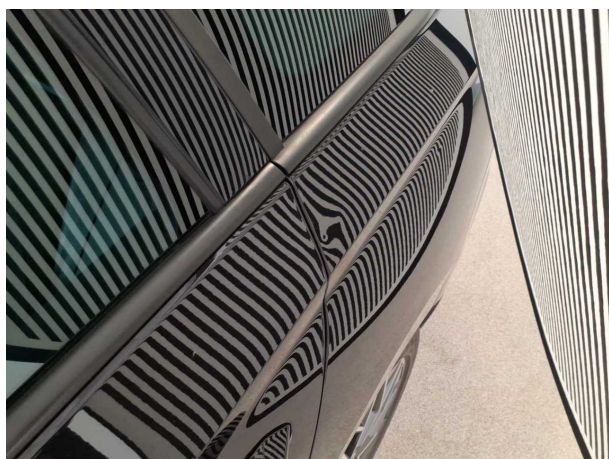
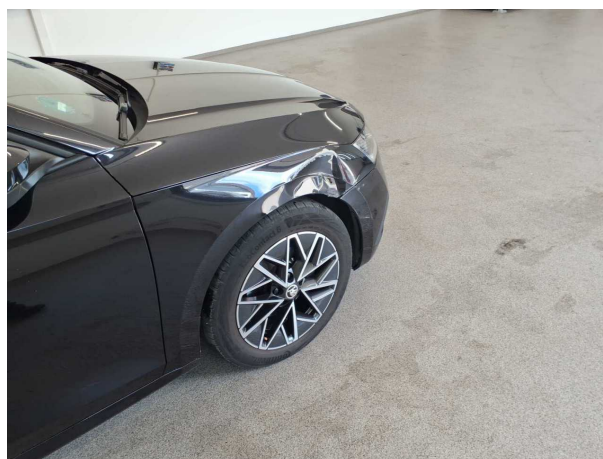
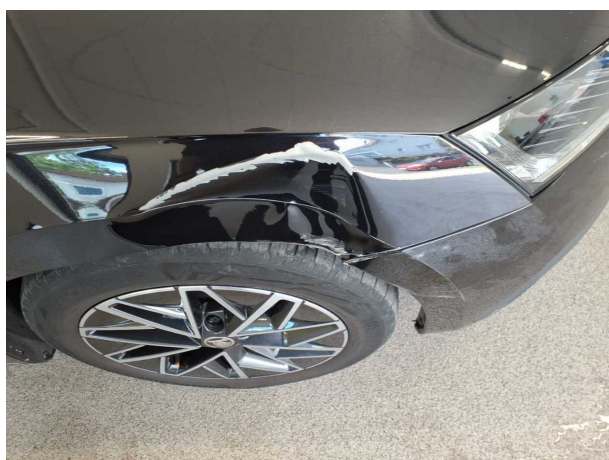
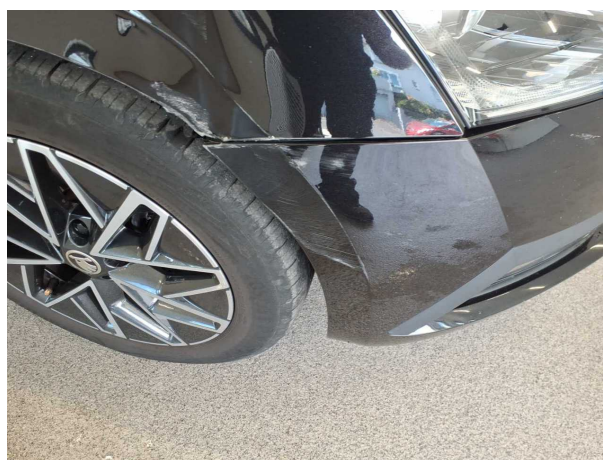
| Nr. | Bauteilgruppe | Beschreibung |
|---|---|---|
| 1 | Karosserie | Karosserie - beschädigt |

Beschädigung 1: Karosserie: Karosserie - beschädigt

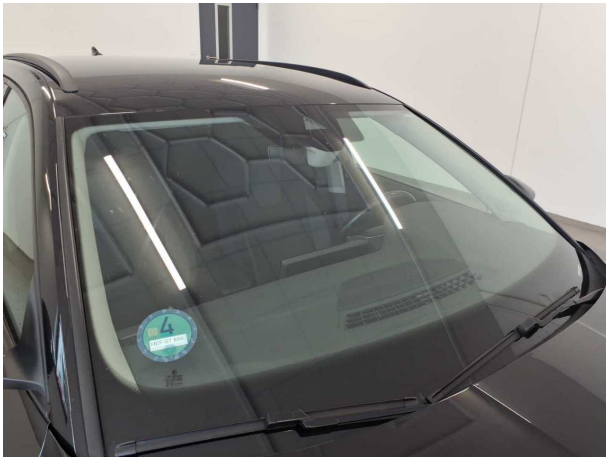
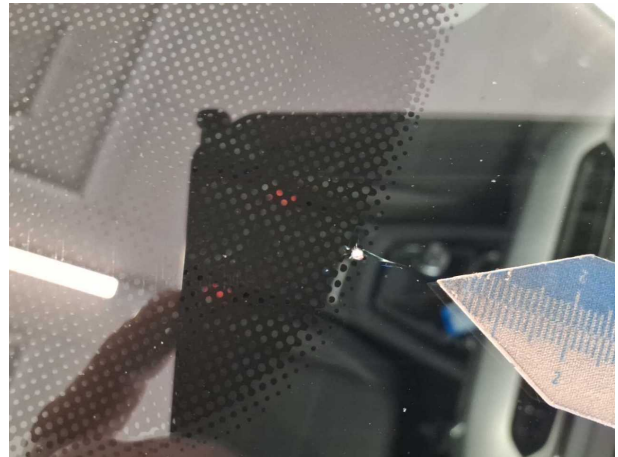
| Nr. | Bauteilgruppe | Beschreibung |
|---|---|---|
| 2 | Verglasung | Frontscheibe - gebrochen / gerissen - erneuern |

**Beschädigung 2:** Verglasung: Frontscheibe - gebrochen / gerissen - erneuern
