**Volkswagen GOLF Variant Comfortline**  
**Auftragsnummer: 802.0066.725**

**FIN: VVWZZZAUZLP579678**  
**Kennzeichen: HH-DL 139**

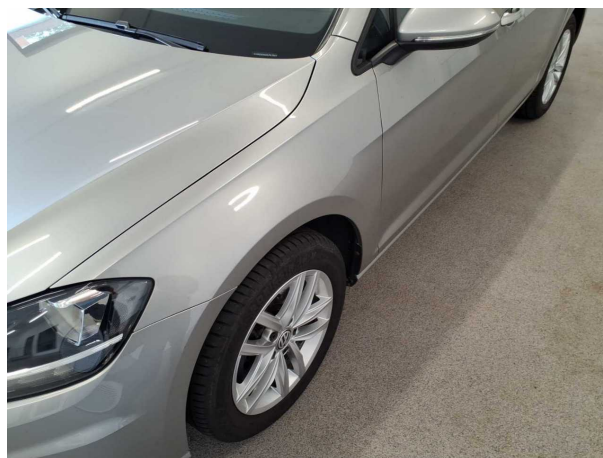
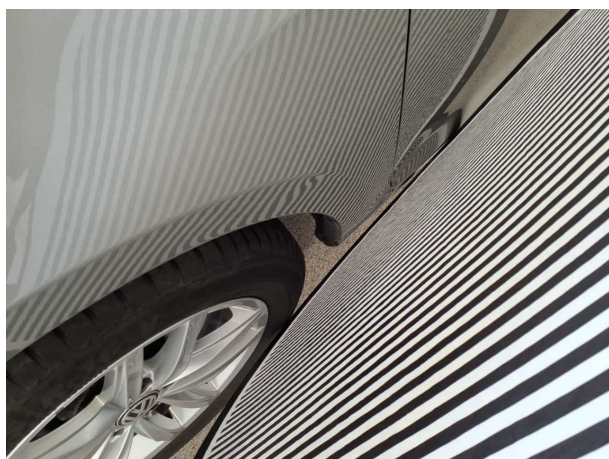
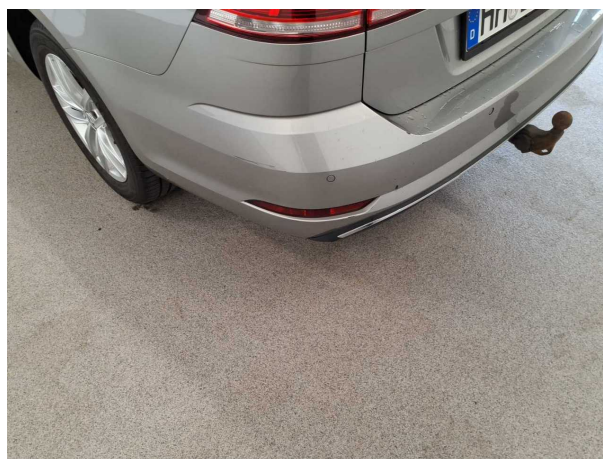
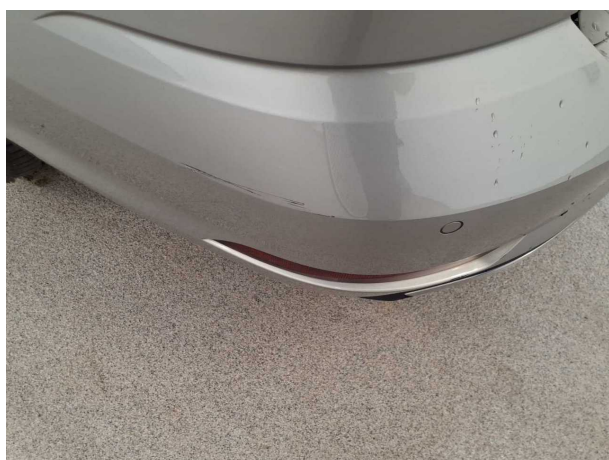
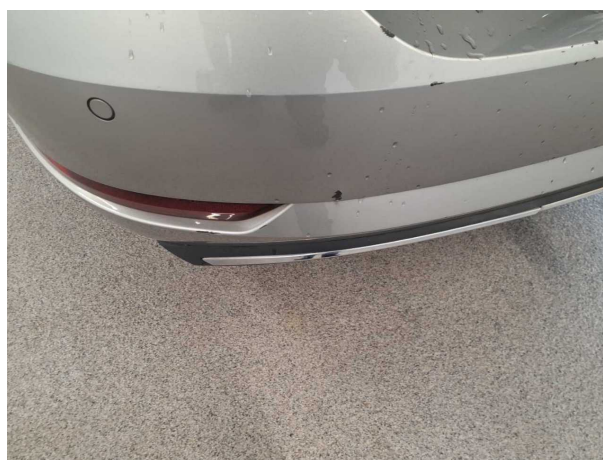
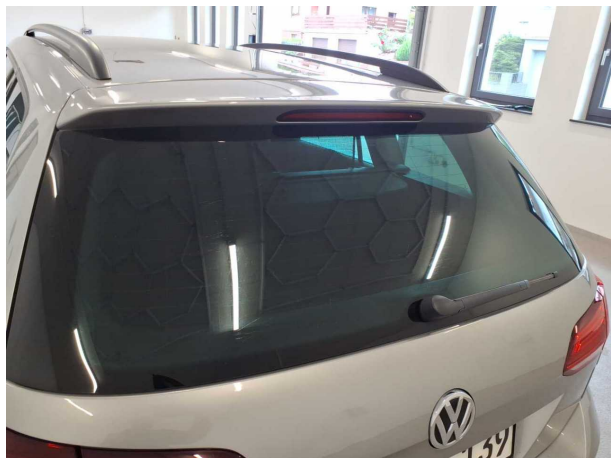
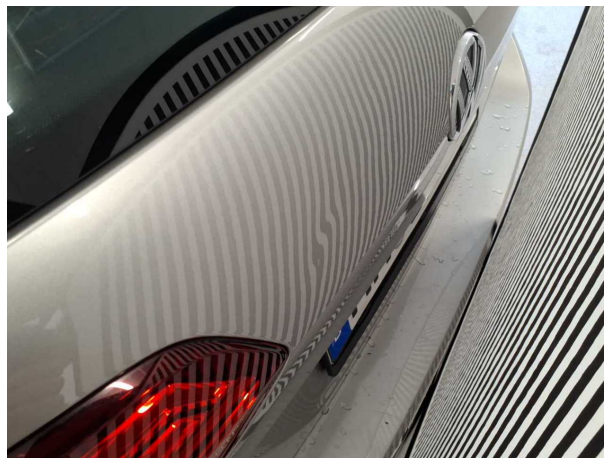
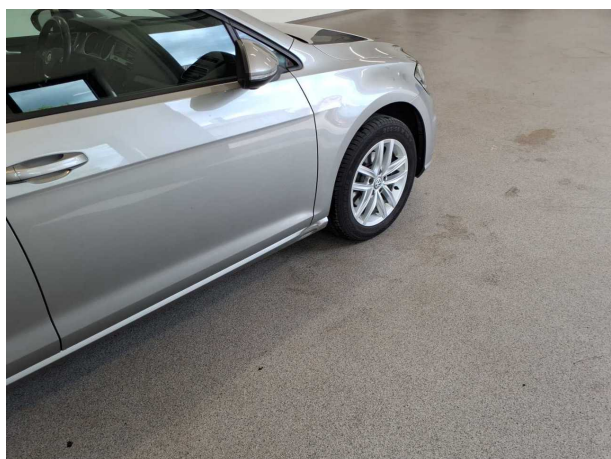
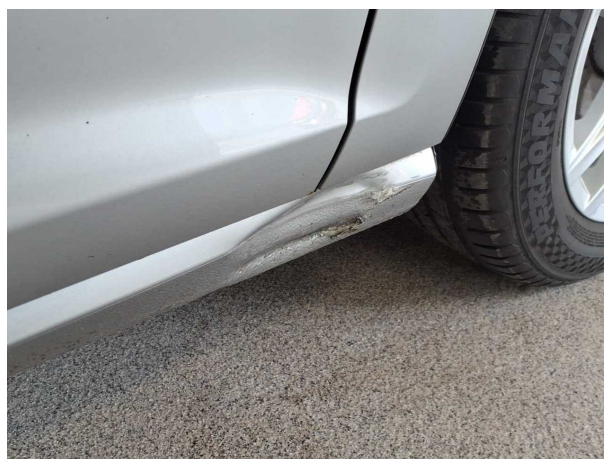
| Nr. Bauteilgruppe | Beschreibung |
|---|---|
| 1 Karosserie | Karosserie - beschädigt |

Beschädigung 1: Karosserie: Karosserie - beschädigt

**Beschädigung 1:** Karosserie: Karosserie - beschädigt
