**Volkswagen Crafter Doka Pritsche**  
**Auftragsnummer: 598.7660.844**

**FIN: WV1ZZZ2FZE7009053**  
**Kennzeichen: B-ST 308**

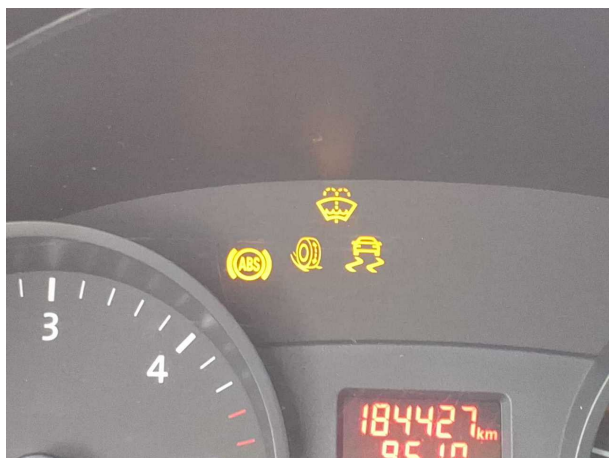
| Nr. | Bauteilgruppe | Beschreibung |
|---|---|---|
| 1 | Instrumententafel | Kontrollleuchte - leuchtet - Diagnose durchführen |

**Beschädigung 1:** Instrumententafel: Kontrollleuchte - leuchtet - Diagnose durchführen

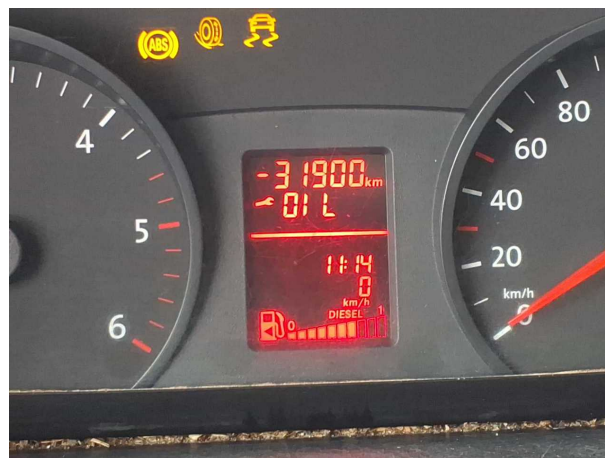
| Nr. | Bauteilgruppe | Beschreibung |
|---|---|---|
| 2 | Sonstiges | Inspektion/Wartung - fällig - durchführen |

**Beschädigung 2:** Sonstiges: Inspektion/Wartung - fällig - durchführen

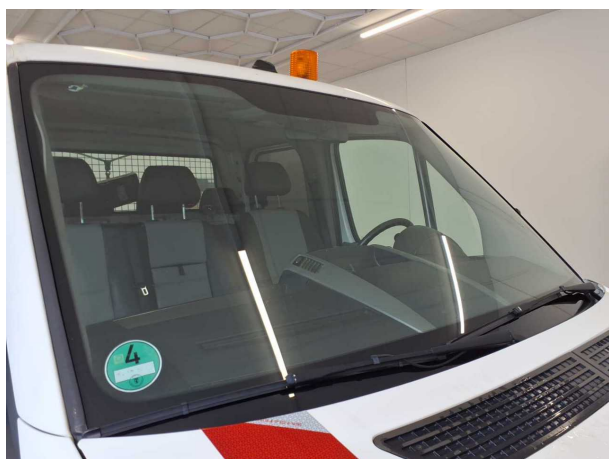
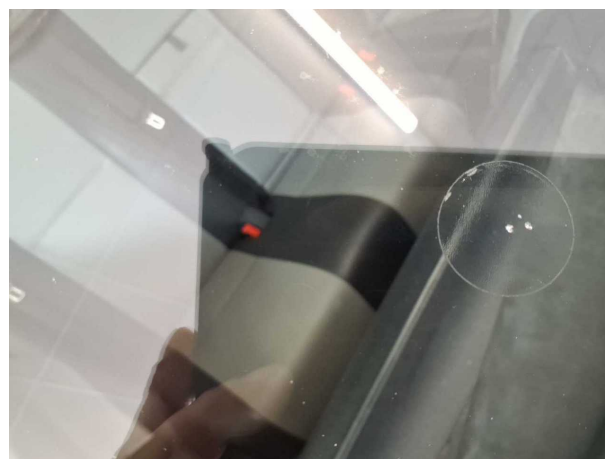
| Nr. | Bauteilgruppe | Beschreibung |
|---|---|---|
| 3 | Verglasung | Frontscheibe - gebrochen / gerissen - erneuern |

**Beschädigung 3:** Verglasung: Frontscheibe - gebrochen / gerissen - erneuern

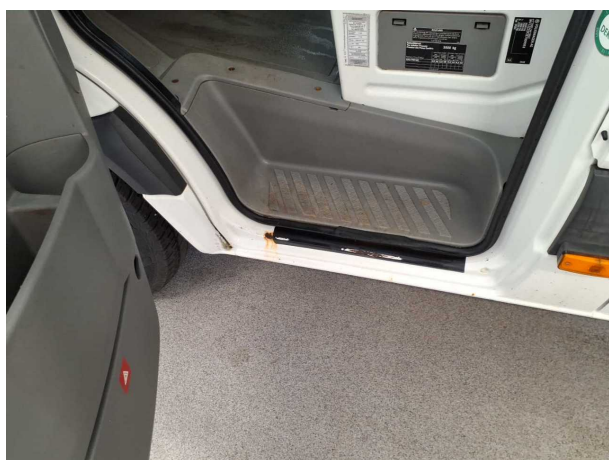
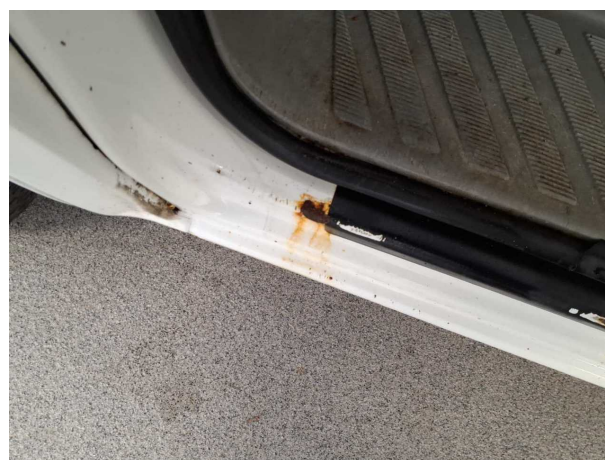
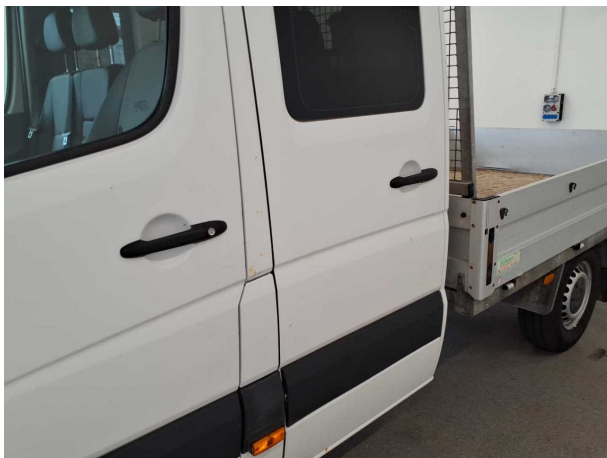
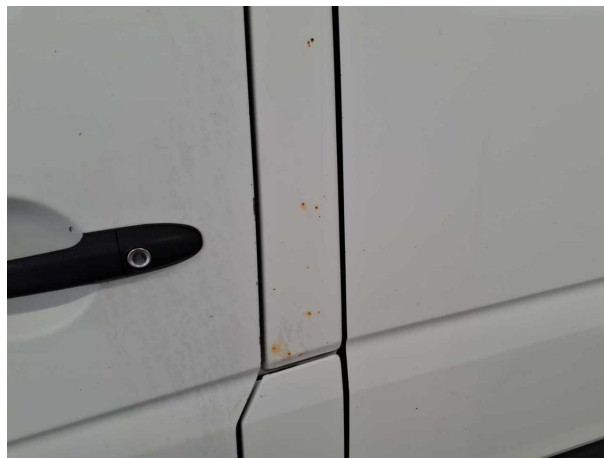
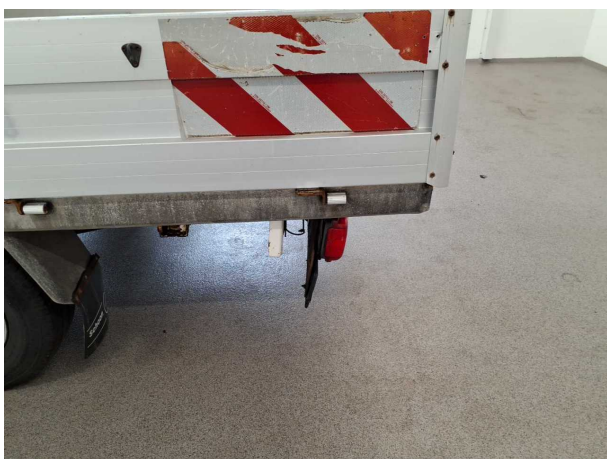
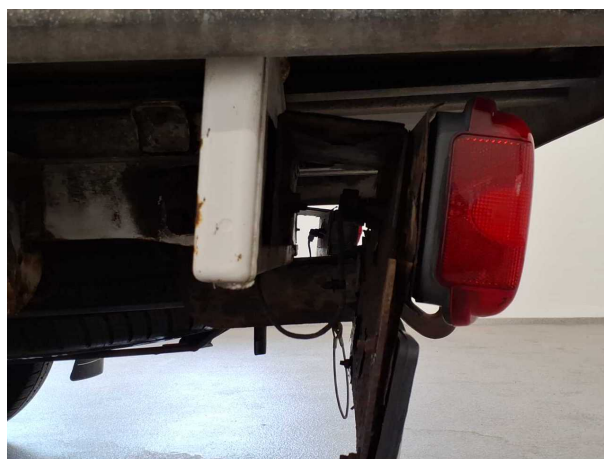
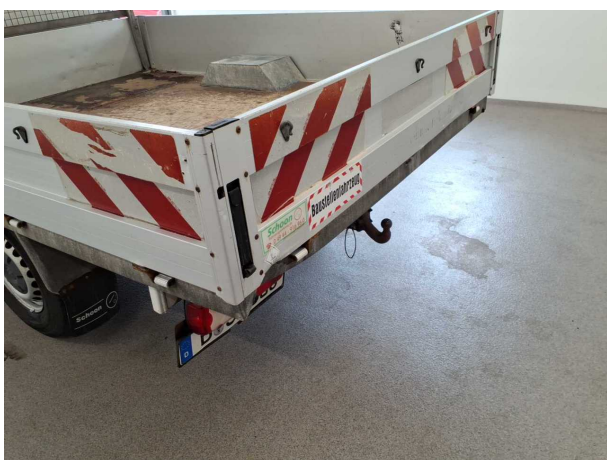
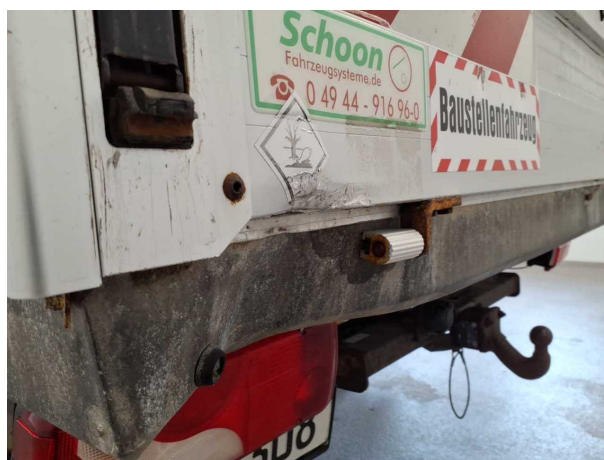
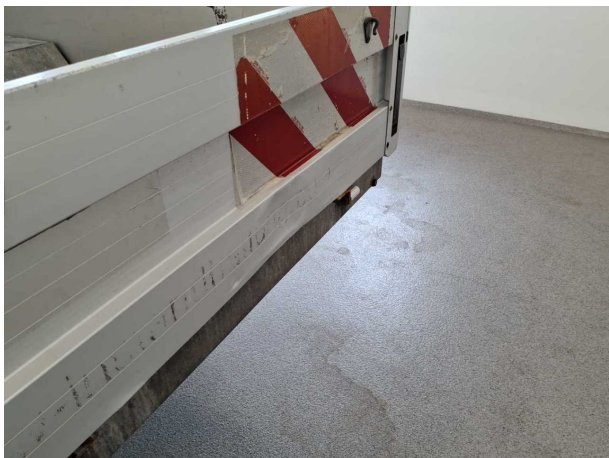
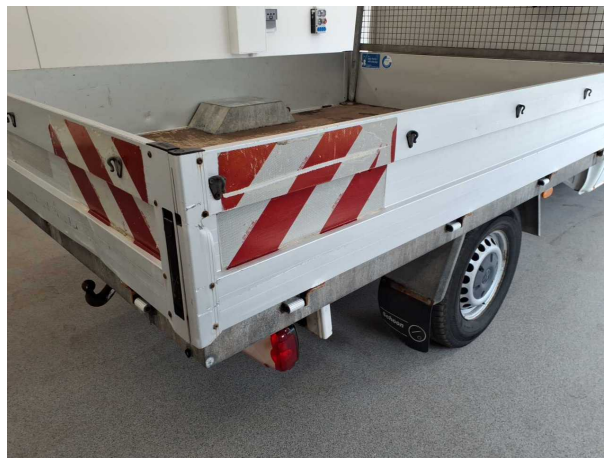
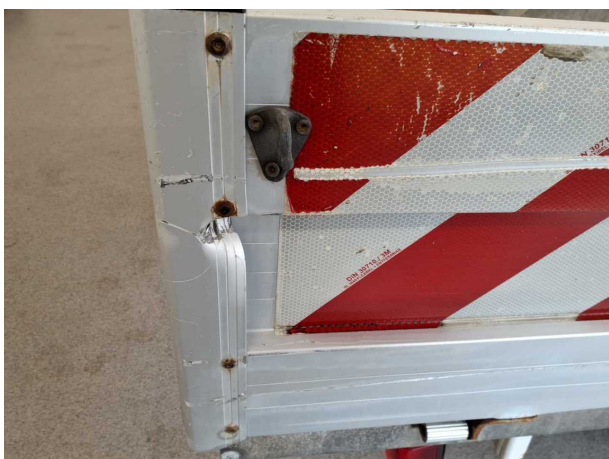
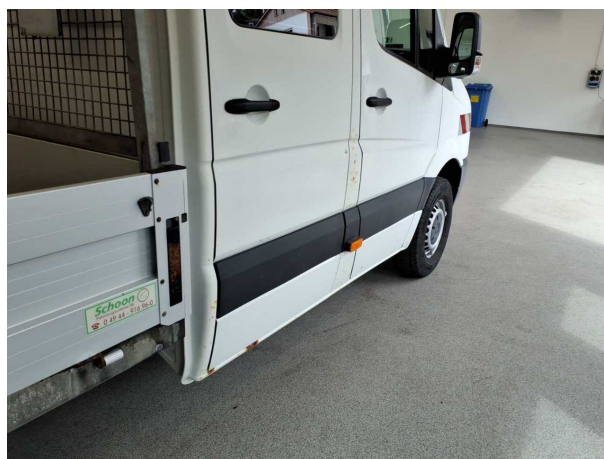
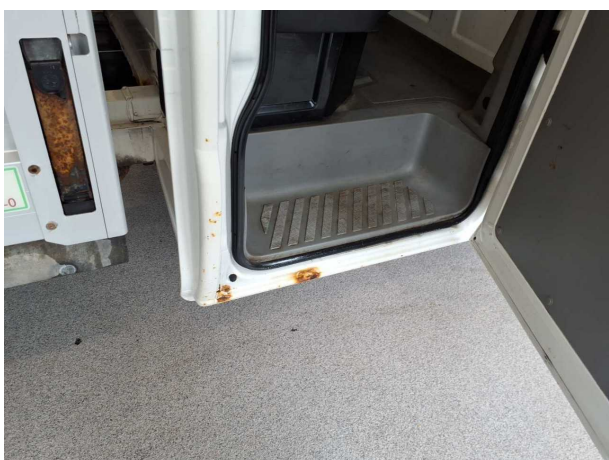
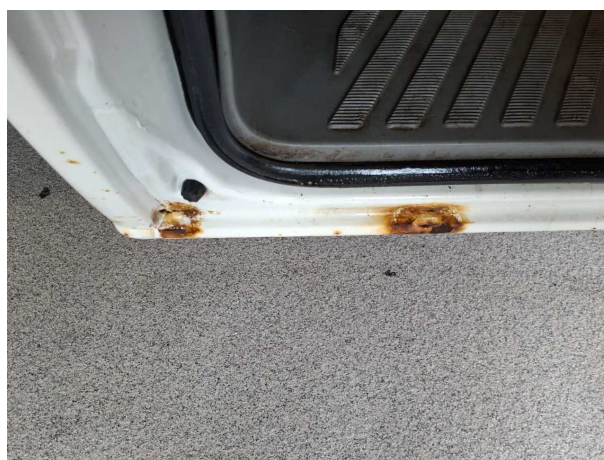
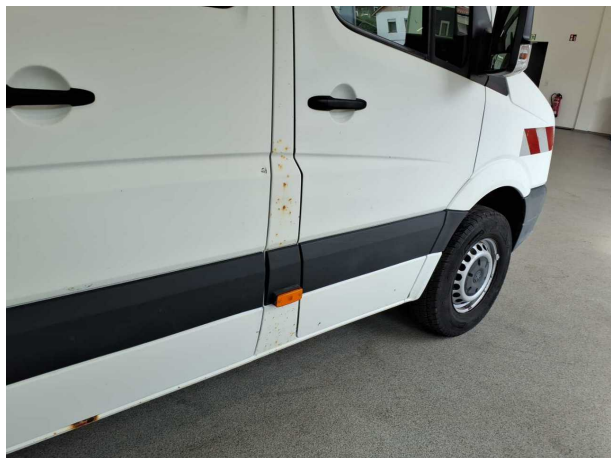
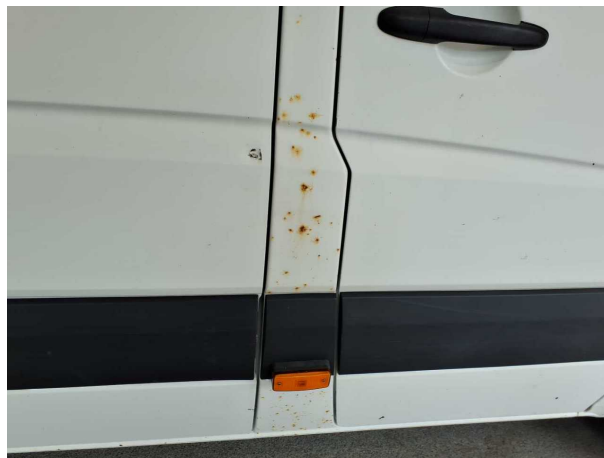
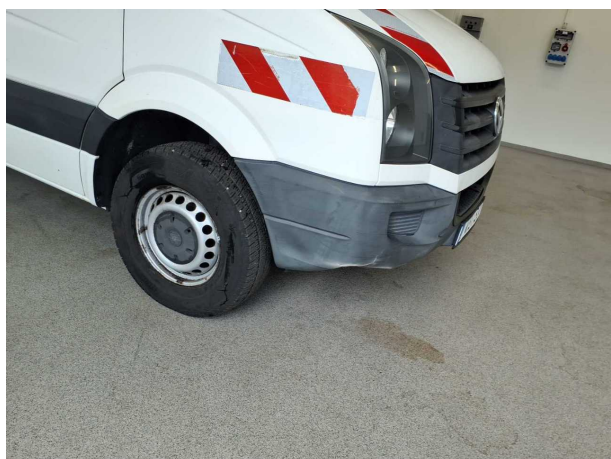
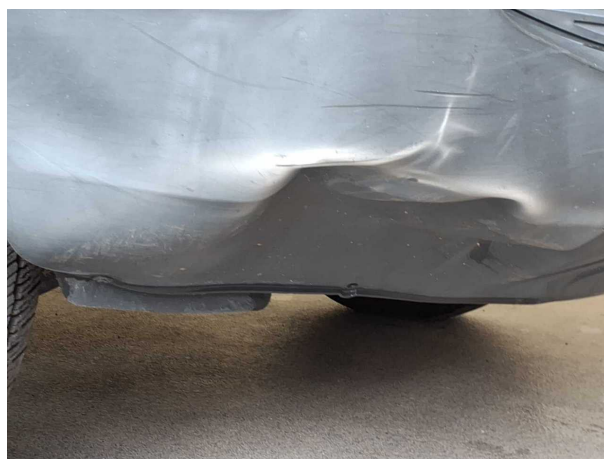
| Nr. | Bauteilgruppe | Beschreibung |
|---|---|---|
| 4 | Karosserie | Karosserie - beschädigt |

**Beschädigung 4:** Karosserie: Karosserie - beschädigt
