**Volkswagen Crafter Doka Pritsche**  
**Auftragsnummer: 802.0105.263**

**FIN: WV1ZZZ2FZG7001149**  
**Kennzeichen: M-ST 2567**

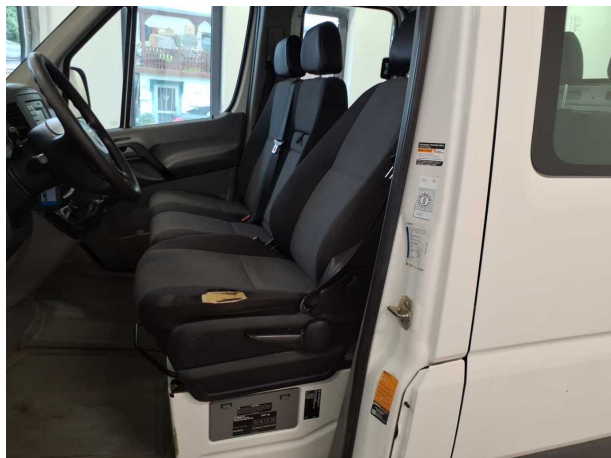
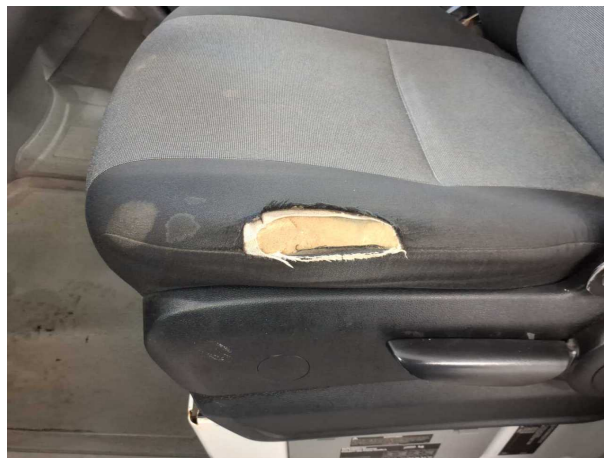
| Nr. | Bauteilgruppe | Beschreibung |
|---|---|---|
| 1 | Interieur | Innenraum - beschädigt |

**Beschädigung 1:** Interieur: Innenraum - beschädigt

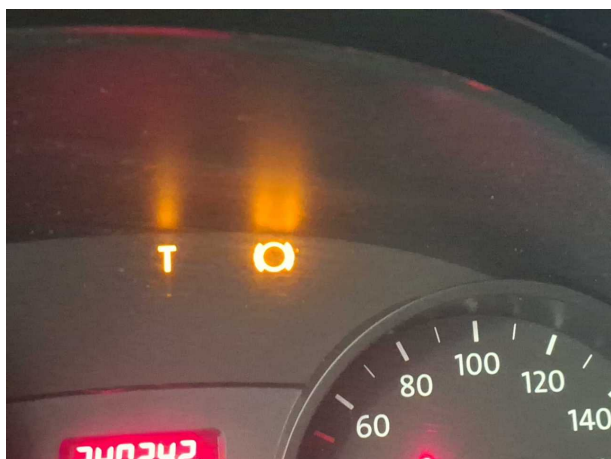
| Nr. | Bauteilgruppe | Beschreibung |
|---|---|---|
| 2 | Instrumententafel | Kontrollleuchte - leuchtet - Diagnose durchführen |

**Beschädigung 2:** Instrumententafel: Kontrollleuchte - leuchtet - Diagnose durchführen

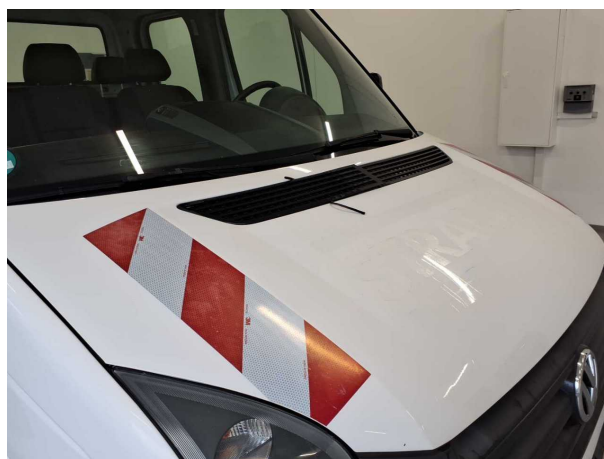
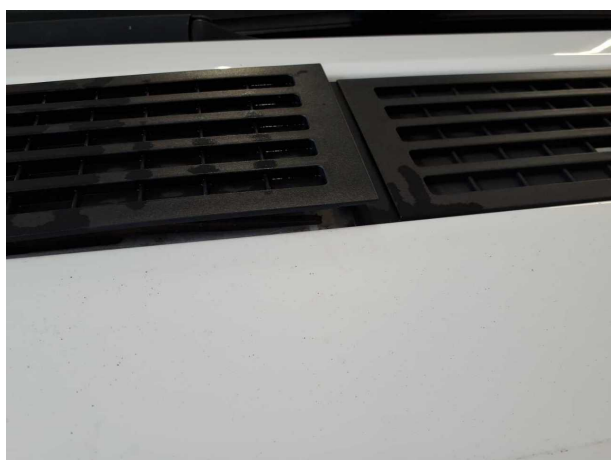
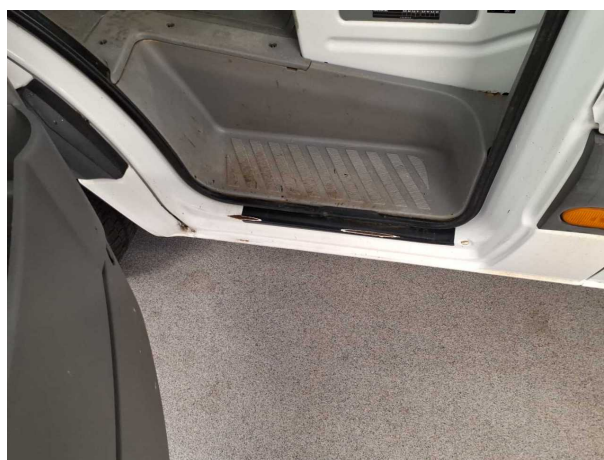
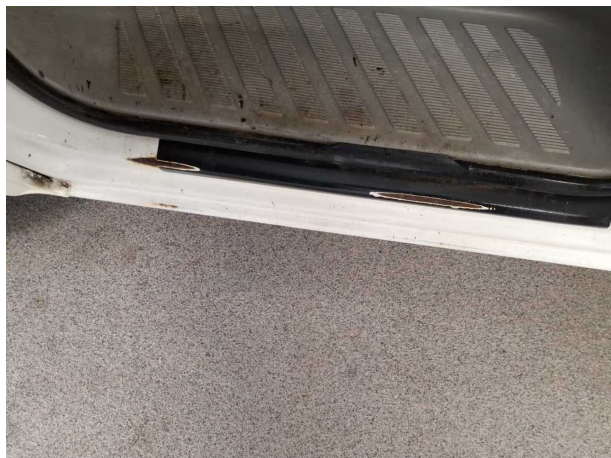
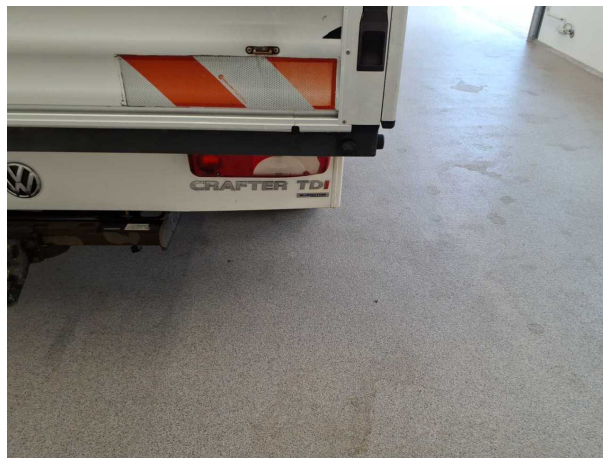
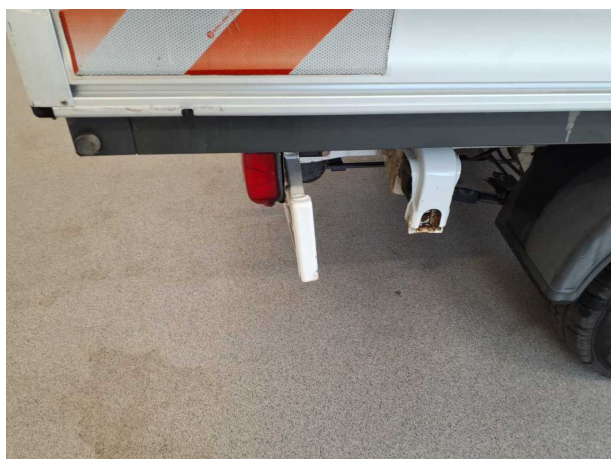
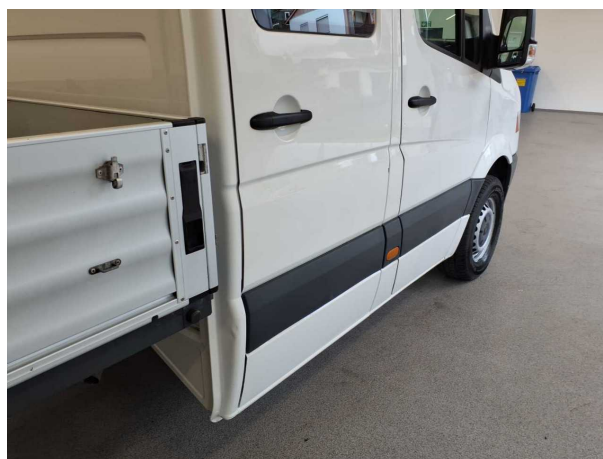
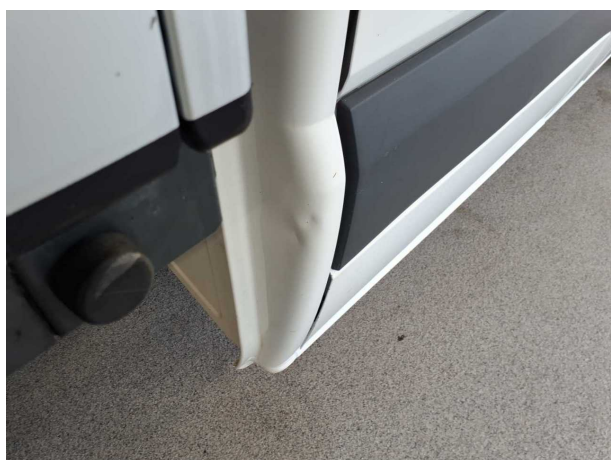
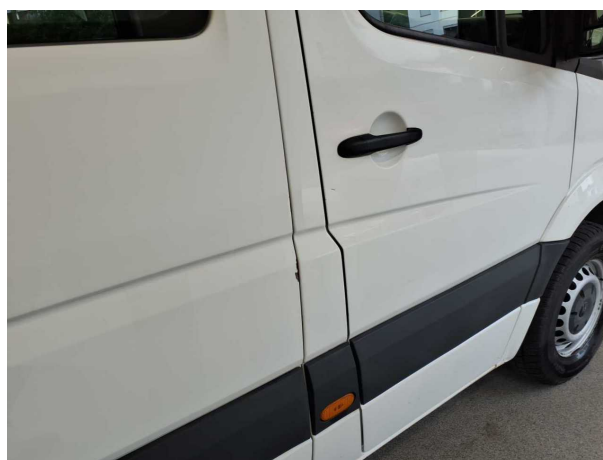
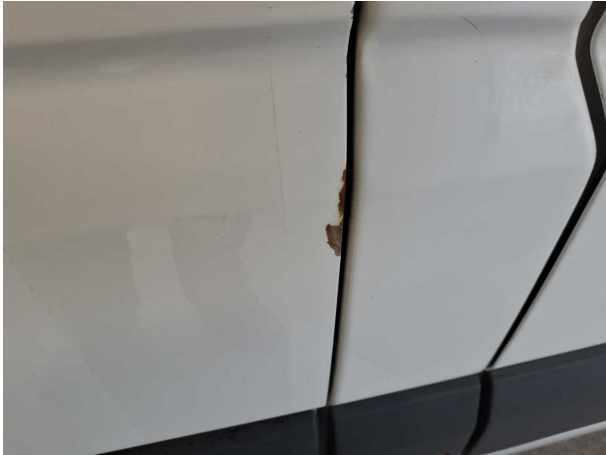
| Nr. | Bauteilgruppe | Beschreibung |
|---|---|---|
| 3 | Karosserie | Karosserie - beschädigt |

**Beschädigung 3:** Karosserie: Karosserie - beschädigt
