**Volkswagen CADDY Kombi**  
**Auftragsnummer: 598.0029.052**

**FIN: WV2ZZZ2KZJX075221**  
**Kennzeichen: B-ST 219**

#### Fahrzeugdaten

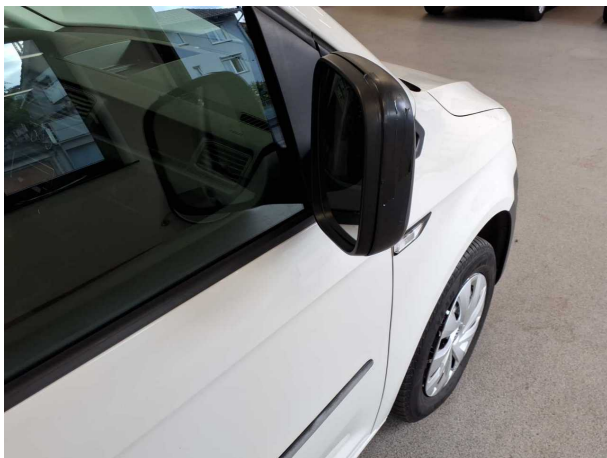
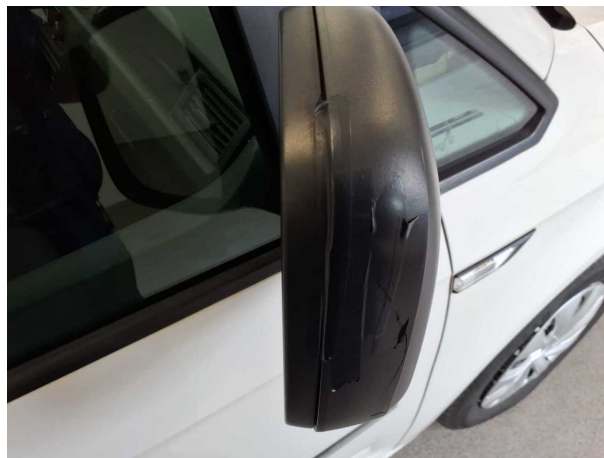
| 1 | Außenspiegel links | Abdeckkappe - beschädigt - erneuern |

**Beschädigung 1:** Außenspiegel links: Abdeckkappe - beschädigt - erneuern

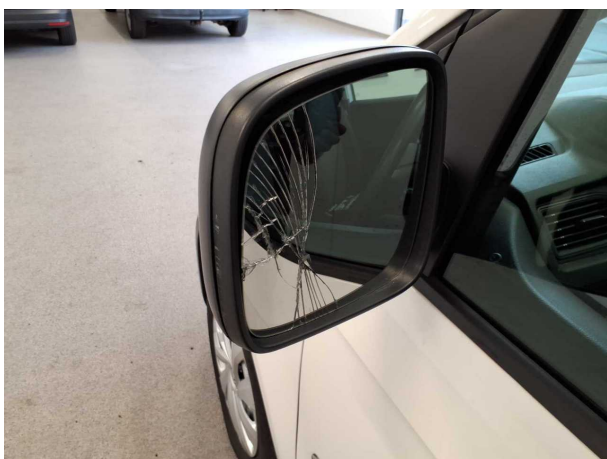
| 3 | Außenspiegel links | Spiegelglas (Links) - beschädigt - erneuern |

**Beschädigung 3:** Außenspiegel links: Spiegelglas (Links) - beschädigt - erneuern

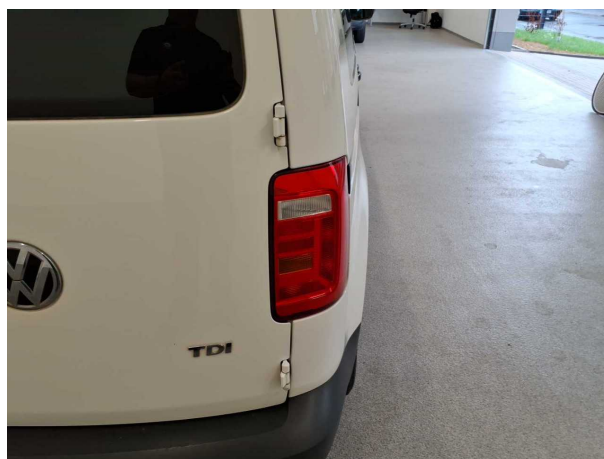
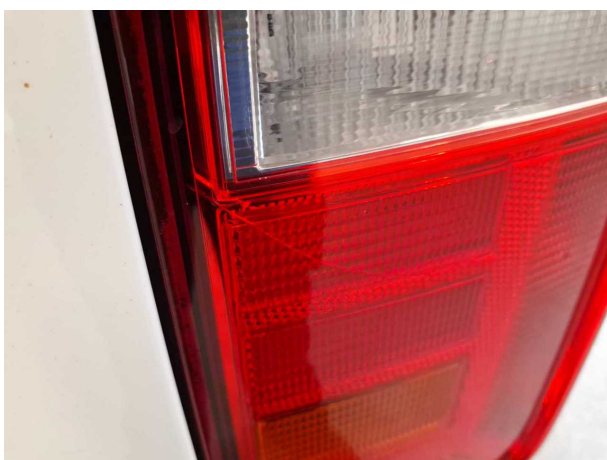
| 4 | elektrisches System | Lichtanlage (Rücklicht rechts) - beschädigt - erneuern |

**Beschädigung 4:** elektrisches System: Lichtanlage (Rücklicht rechts) - beschädigt - erneuern

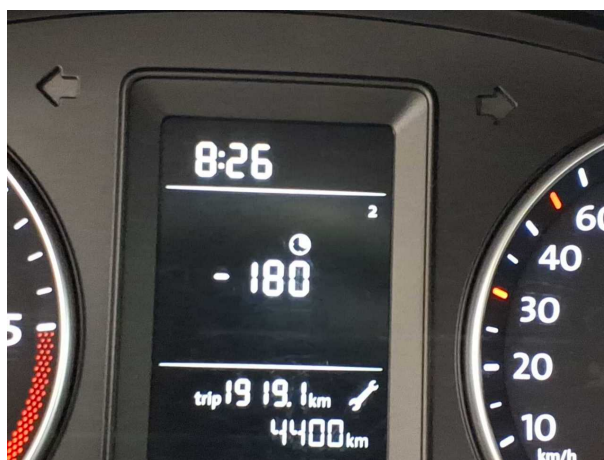
| 5 | Sonstiges | Inspektion/Wartung - fällig - erneuern |

**Beschädigung 5:** Sonstiges: Inspektion/Wartung - fällig - erneuern
