## Expertise LKW

Vertragsnummer: 273.6652.884

FIN: WDB9321411L672747

Kennzeichen: KÜN-ST 510

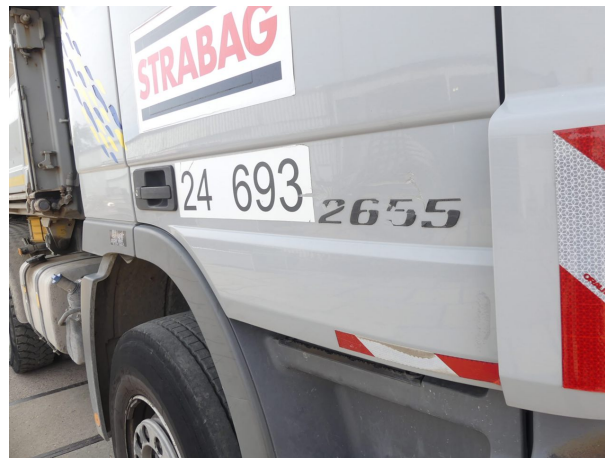
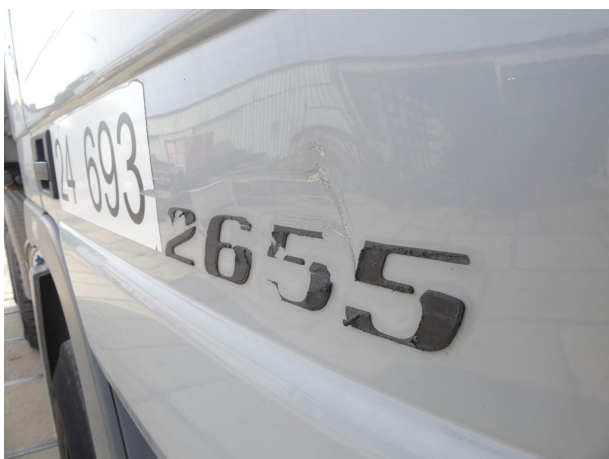
| Nr. | Bauteilgruppe | Beschreibung |
|---|---|---|
| 4 | Tür vorn links | Tür - verkratzt / verschürft - instandsetzen und lackieren |

**Beschädigung 4:** Tür vorn links: Tür - verkratzt / verschürft -  
instandsetzen und lackieren

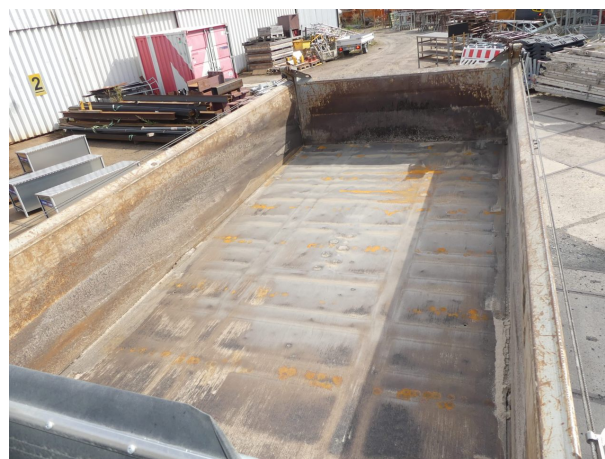
| Nr. | Bauteilgruppe | Beschreibung |
|---|---|---|
| 6 | Dreiseitenkipper | Kipperboden - verschlissen - erneuern |

**Beschädigung 6:** Dreiseitenkipper: Kipperboden - verschlissen  
- erneuern
