Fahrzeuginformationen

| Hersteller | Mercedes | Fahrgestellnummer (FIN) | W1K2132041B023873 |
| Modell | E220 | Erstzulassungsdatum | 20.01.2022 |

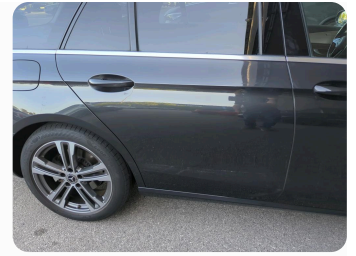
## 8 | Tür vorne rechts

| Schadensart | Deformiert |

| Reparaturmethode | Ersetzen und lackieren |

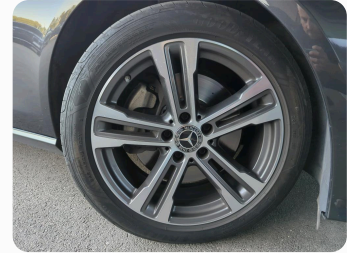
## 9 | Tür hinten rechts

| Schadensart | Deformiert |

| Reparaturmethode | Ersetzen und lackieren |
