**Volkswagen TRANSPORTER Doka  
Pritsche**

**Auftragsnummer: 802.0008.094**

**FIN: WV1ZZZ7JZKX008612**

**Kennzeichen: B-KC 984**

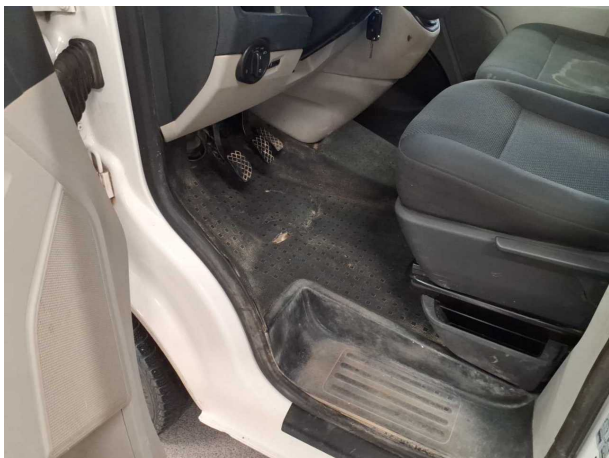
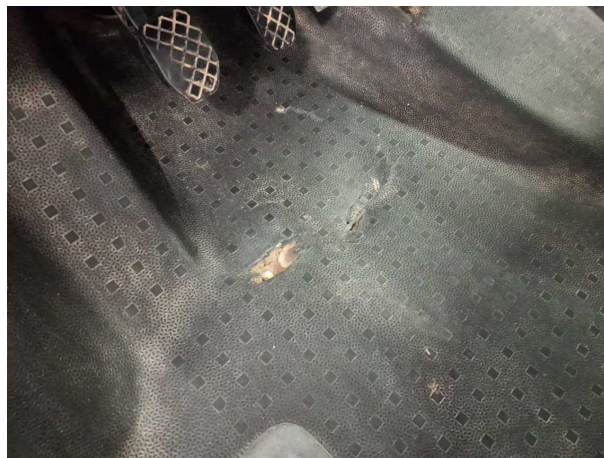
| 1 | Interieur | Innenraum - beschädigt |

**Beschädigung 1:** Interieur: Innenraum - beschädigt

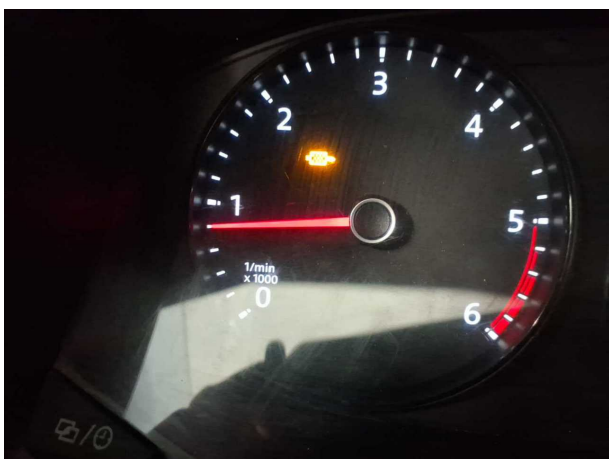
| 3 | Abgasanlage | Abgasanlage (Dpf) - beschädigt - Diagnose durchführen |

**Beschädigung 3:** Abgasanlage: Abgasanlage (Dpf) -  
beschädigt - Diagnose durchführen

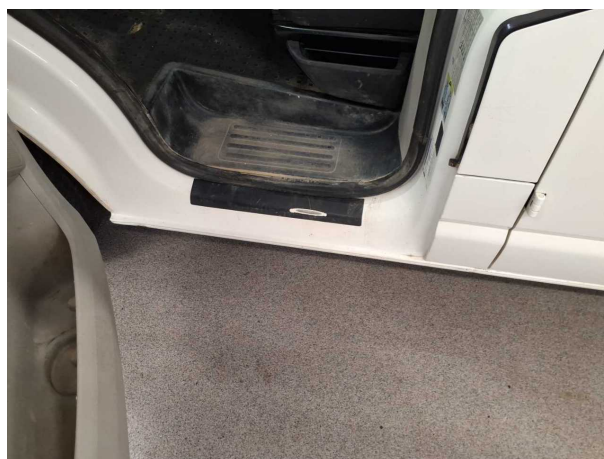
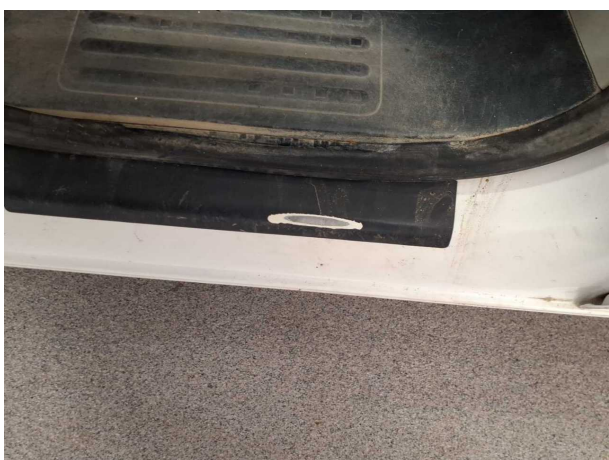
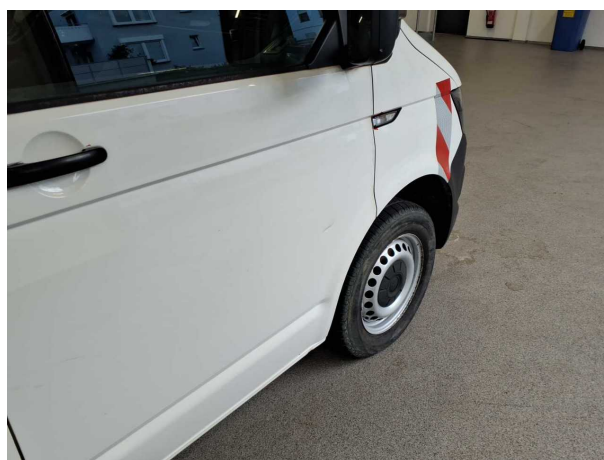
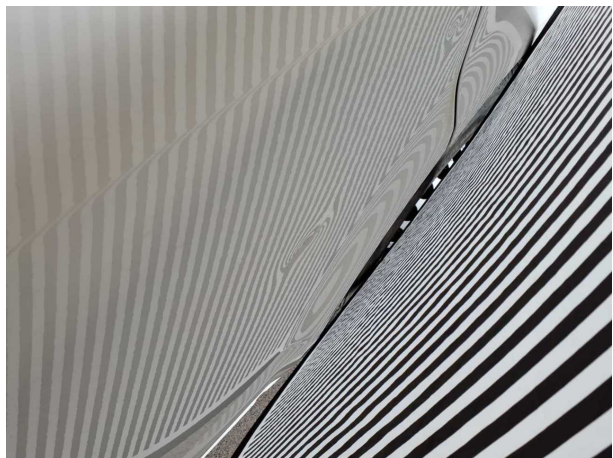
| 4 | Karosserie | Karosserie - beschädigt |

**Beschädigung 4:** Karosserie: Karosserie - beschädigt

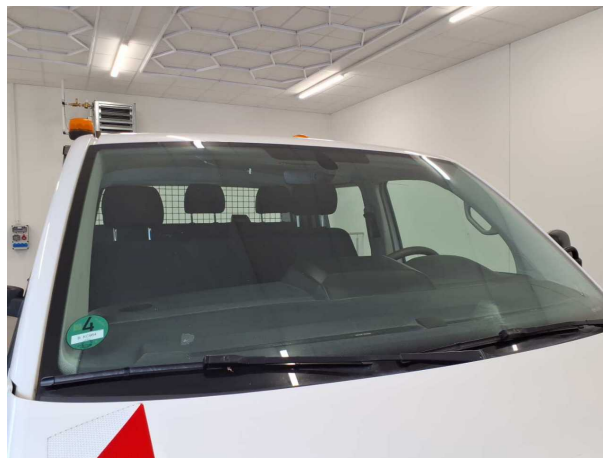
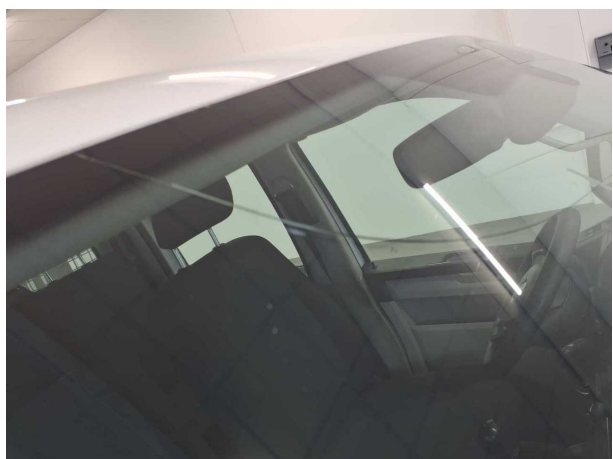
| 5 | Verglasung | Frontscheibe - gebrochen / gerissen - erneuern |

**Beschädigung 5:** Verglasung: Frontscheibe - gebrochen / gerissen - erneuern
