**Mercedes-Benz Sprinter Kasten**  
**Auftragsnummer: 650.0013.359**

**FIN: WDB9066331P344079**  
**Kennzeichen: HEF-K 699**

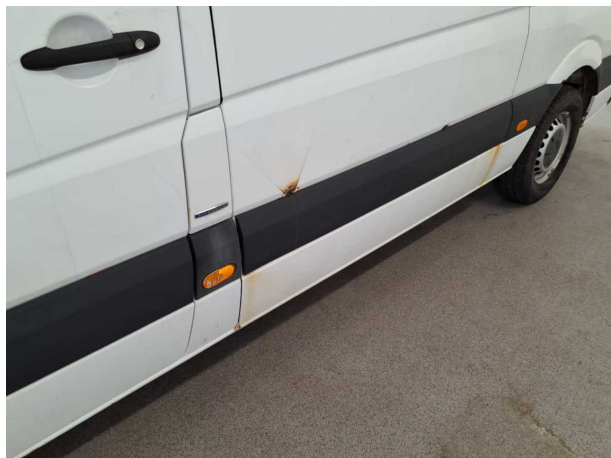
**Beschädigung 1:** Karosserie: Karosserie - beschädigt

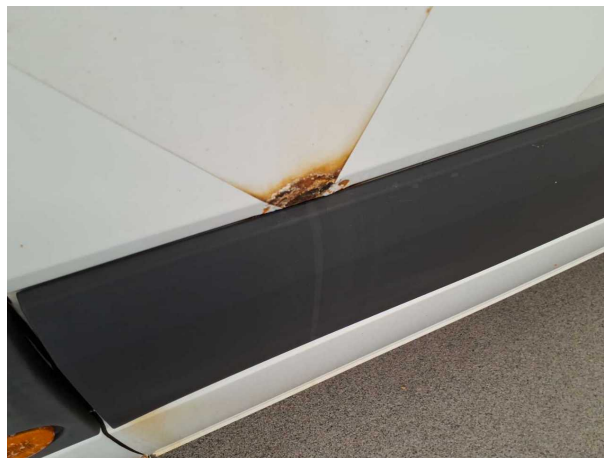
**Beschädigung 1:** Karosserie: Karosserie - beschädigt

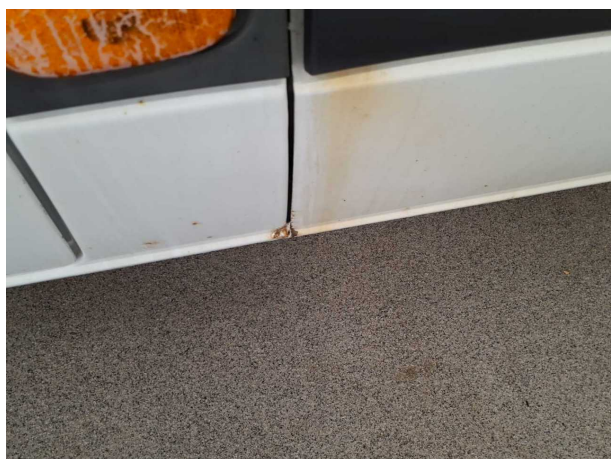
**Beschädigung 1:** Karosserie: Karosserie - beschädigt

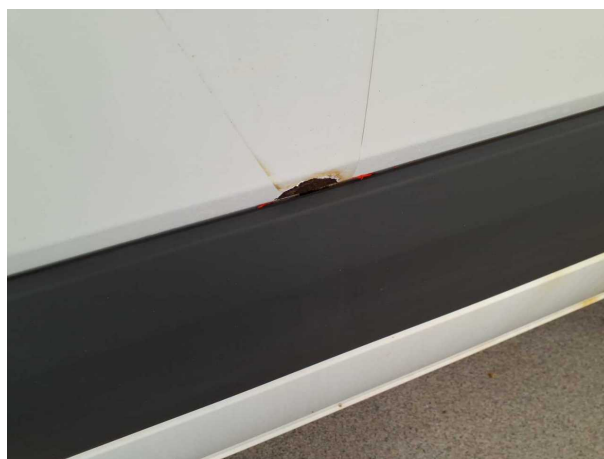
**Beschädigung 1:** Karosserie: Karosserie - beschädigt

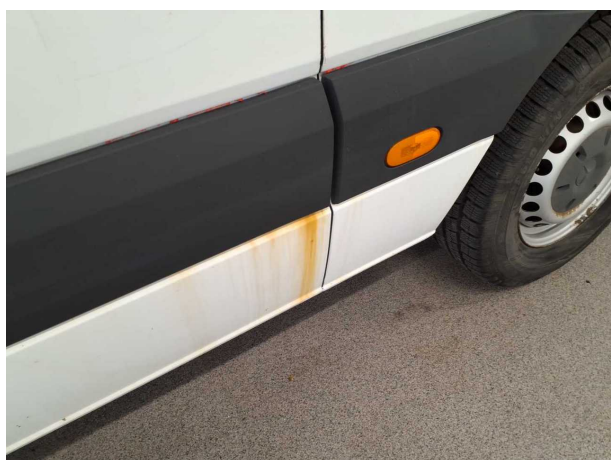
**Beschädigung 1:** Karosserie: Karosserie - beschädigt

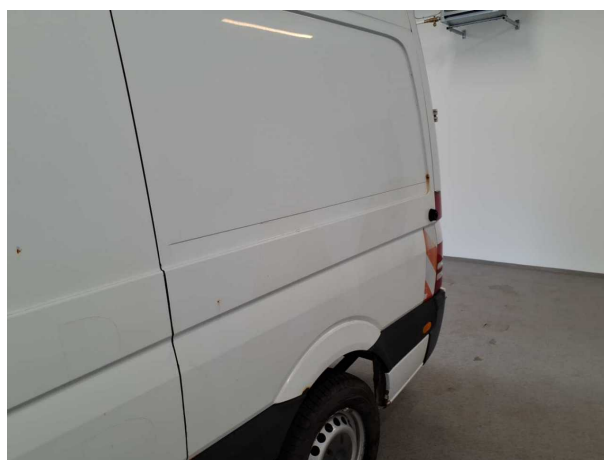
**Beschädigung 1:** Karosserie: Karosserie - beschädigt

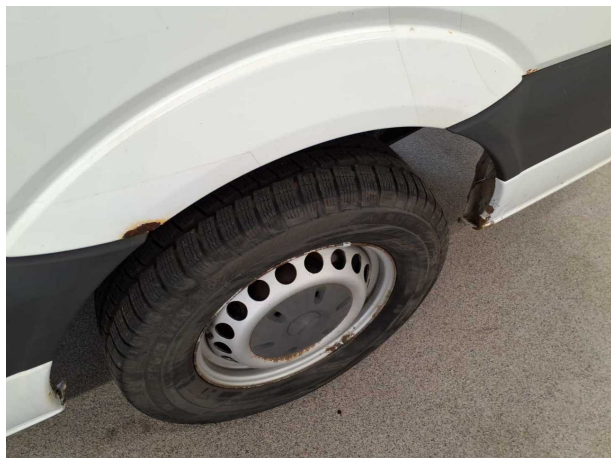
**Beschädigung 1:** Karosserie: Karosserie - beschädigt

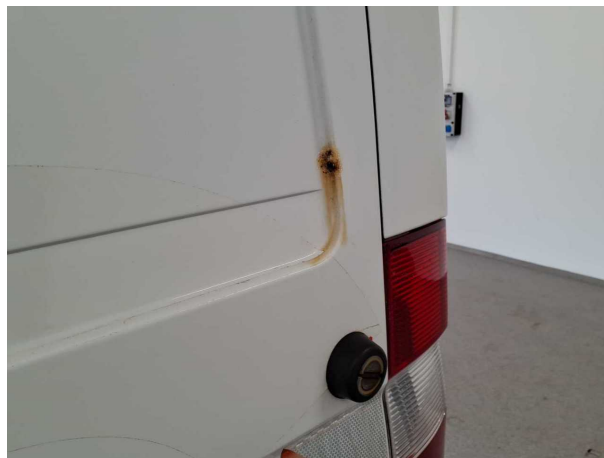
**Beschädigung 1:** Karosserie: Karosserie - beschädigt

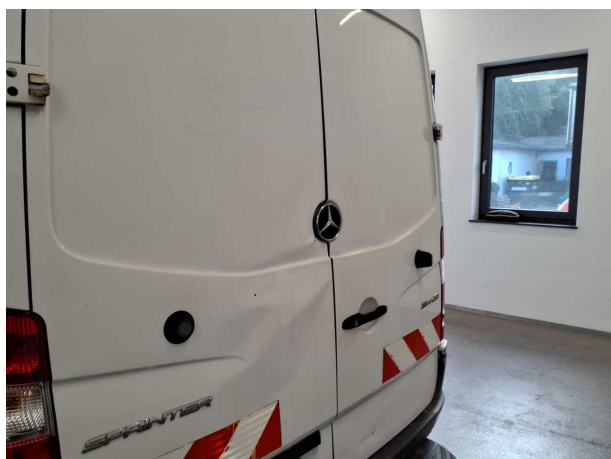
**Beschädigung 1:** Karosserie: Karosserie - beschädigt

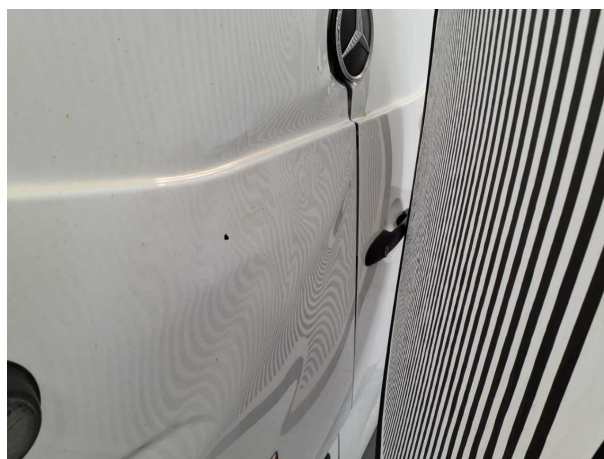
**Beschädigung 1:** Karosserie: Karosserie - beschädigt

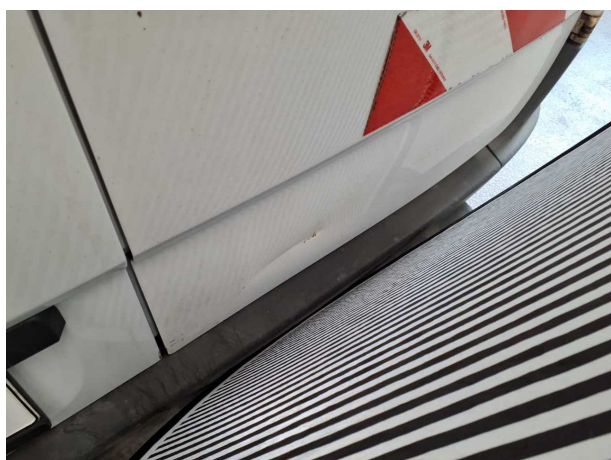
**Beschädigung 1:** Karosserie: Karosserie - beschädigt

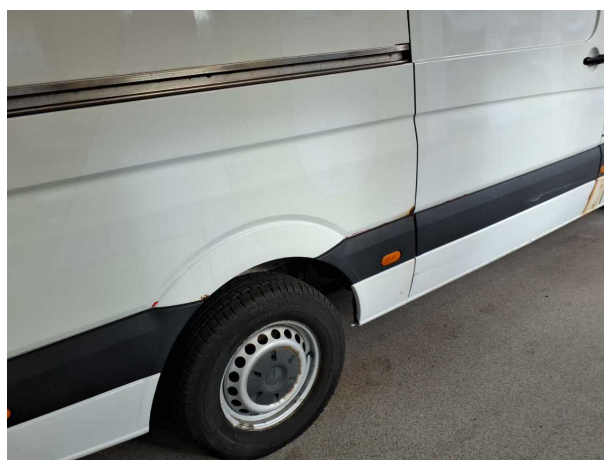
**Beschädigung 1:** Karosserie: Karosserie - beschädigt

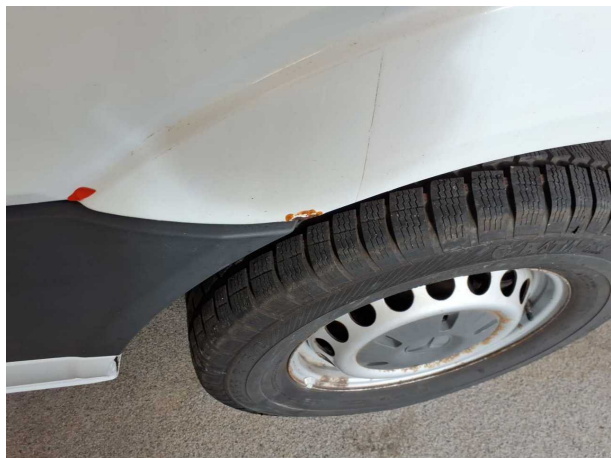
**Beschädigung 1:** Karosserie: Karosserie - beschädigt

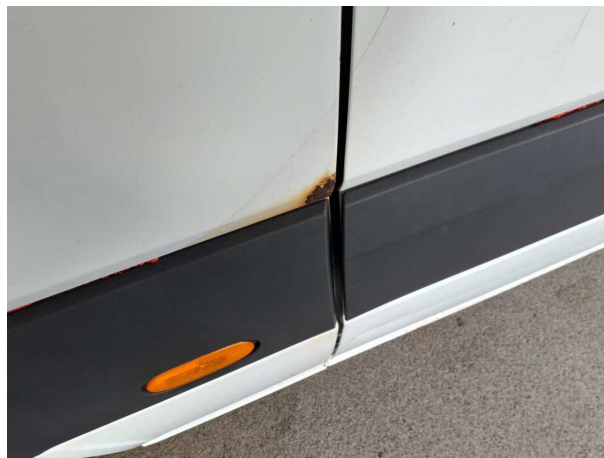
**Beschädigung 1:** Karosserie: Karosserie - beschädigt

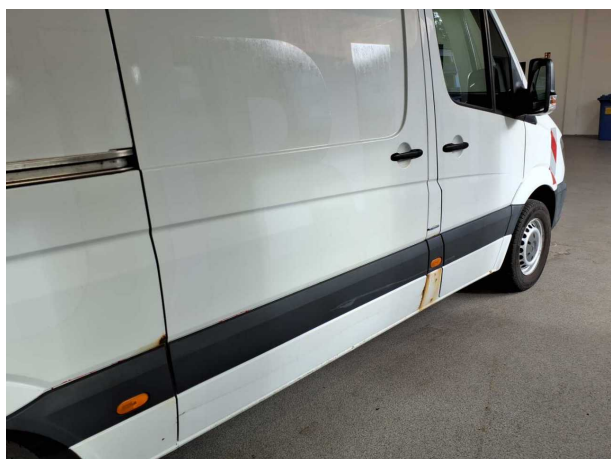
**Beschädigung 1:** Karosserie: Karosserie - beschädigt

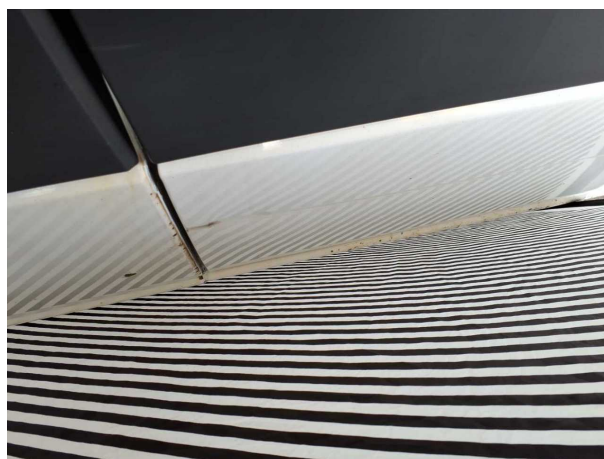
**Beschädigung 1:** Karosserie: Karosserie - beschädigt

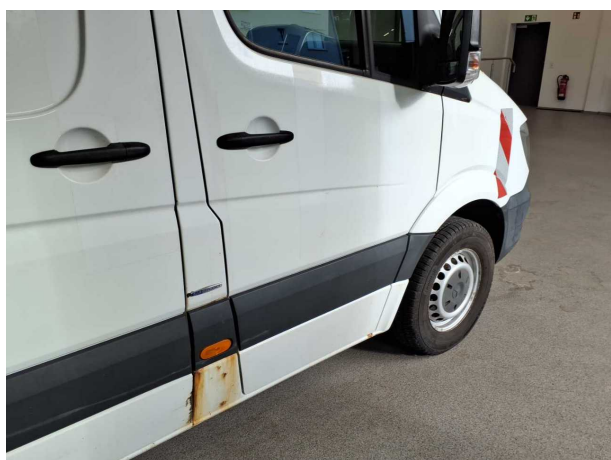
**Beschädigung 1:** Karosserie: Karosserie - beschädigt

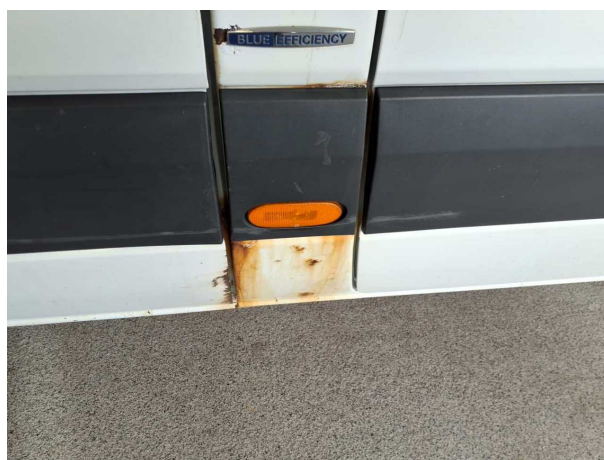
**Beschädigung 1:** Karosserie: Karosserie - beschädigt

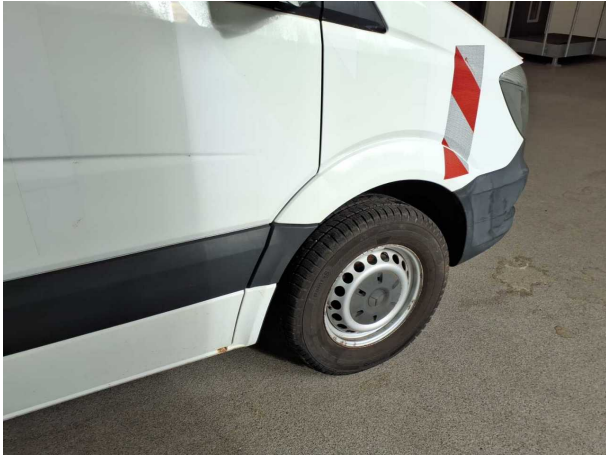
**Beschädigung 1:** Karosserie: Karosserie - beschädigt

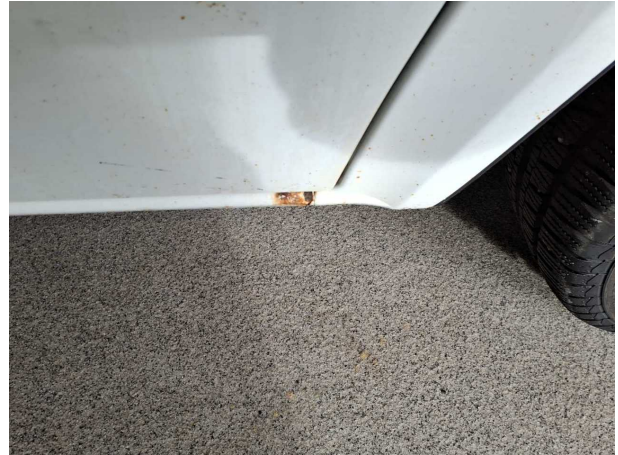
**Beschädigung 1:** Karosserie: Karosserie - beschädigt
