**Skoda OCTAVIA Kombi**  
**Auftragsnummer: 802.0090.061**

**FIN: TMBJG7NX6MY043778**  
**Kennzeichen: HH-ST 1823**

**Protokollnummer 47498263**  
Besichtigungsdatum 10.09.2026  
Anlieferungsdatum 10.09.2026

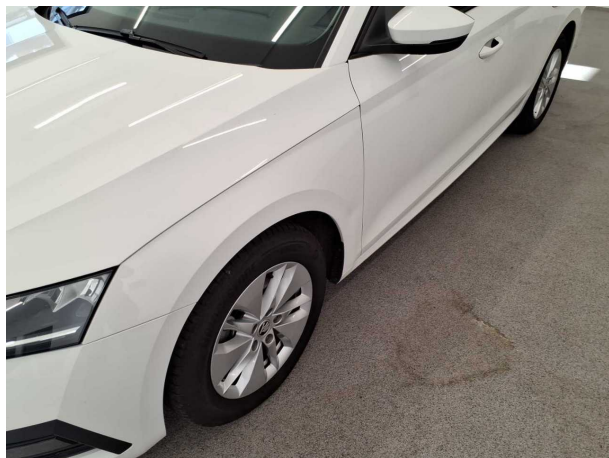
| Nr. | Bauteilgruppe | Beschreibung |
|---|---|---|
| 3 | Karosserie | Karosserie - beschädigt |

**Beschädigung 3:** Karosserie: Karosserie - beschädigt

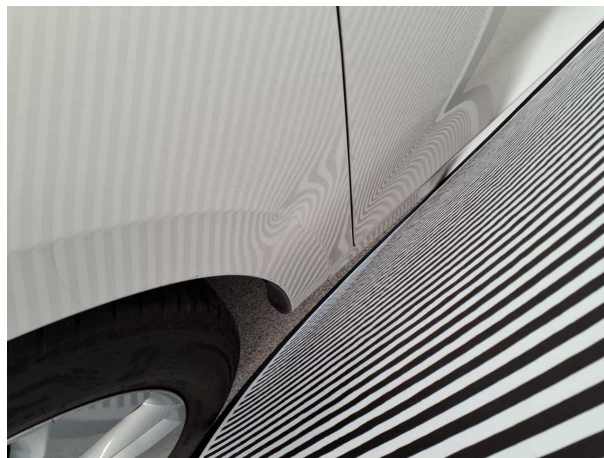
**Beschädigung 3:** Karosserie: Karosserie - beschädigt

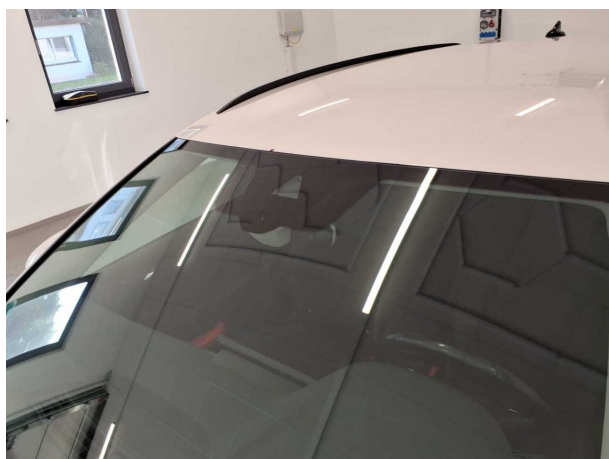
**Beschädigung 3:** Karosserie: Karosserie - beschädigt

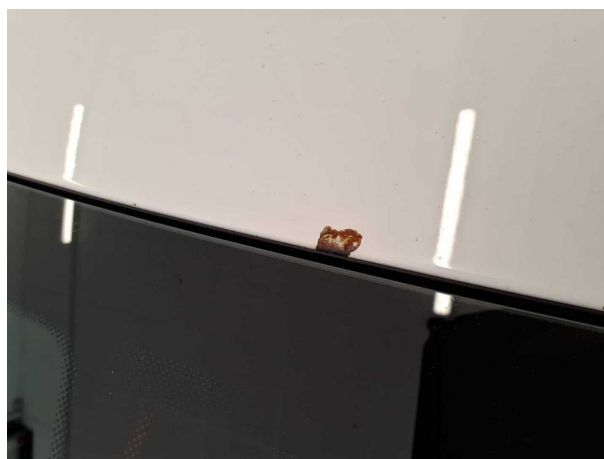
**Beschädigung 3:** Karosserie: Karosserie - beschädigt
