**Volkswagen GOLF Comfortline Join**  
**Auftragsnummer: 650.0038.040**

**FIN: VVWZZZAUZKP008919**  
**Kennzeichen: DZ-ST 362**

## Sachverständige Feststellungen

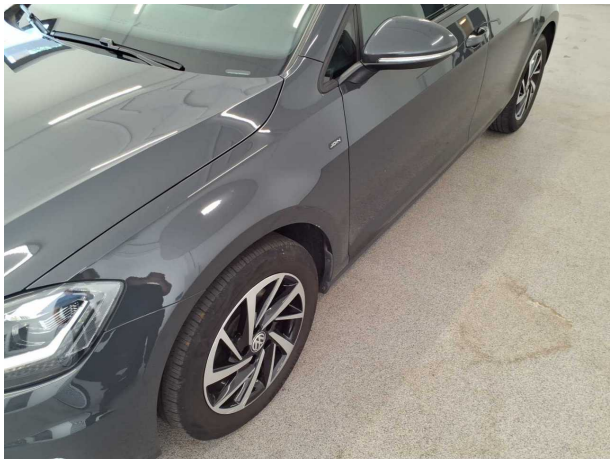
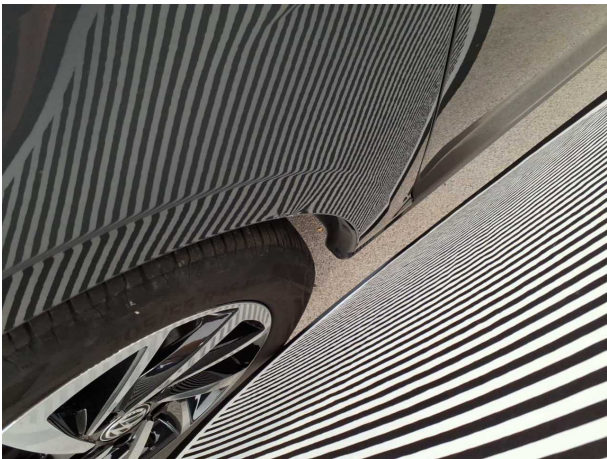
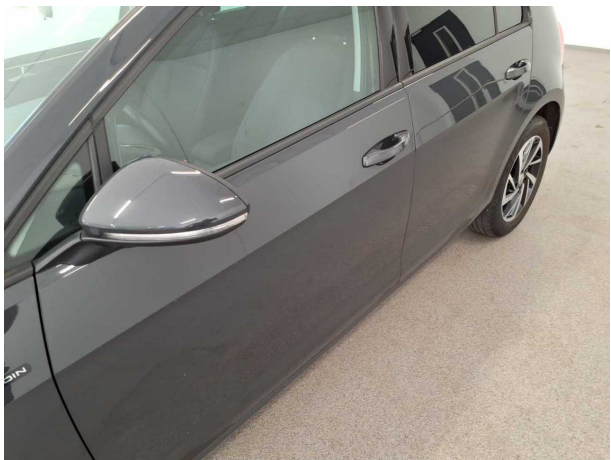
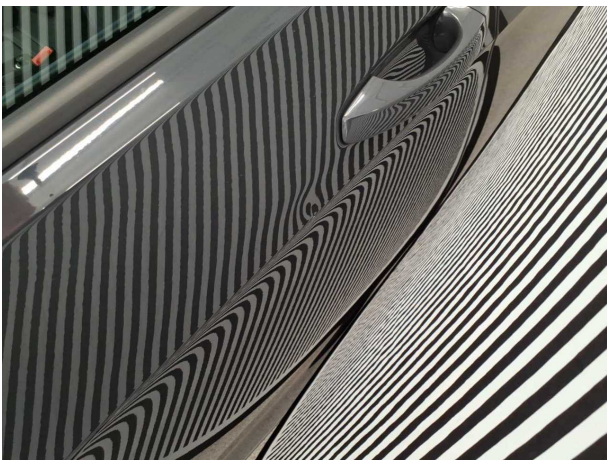
| Nr. | Bauteilgruppe | Beschreibung |
|---|---|---|
| 2 | Karosserie | Karosserie - beschädigt |

Beschädigung 2: Karosserie: Karosserie - beschädigt
