**Ford Transit Custom**  
**Auftragsnummer: 802.0015.484**

**FIN: WF0MXXTTGMFM28966**  
**Kennzeichen: S-ST 9123**

## Sachverständige Feststellungen

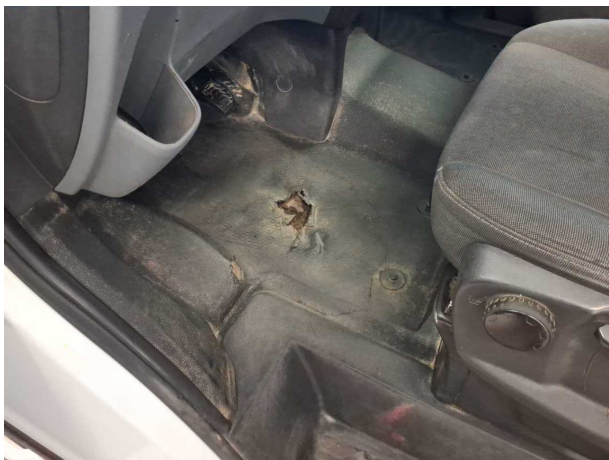
| Nr. Bauteilgruppe | Beschreibung |
|---|---|
| 2 Interieur | Innenraum - beschädigt |

Beschädigung 2: Interieur: Innenraum - beschädigt

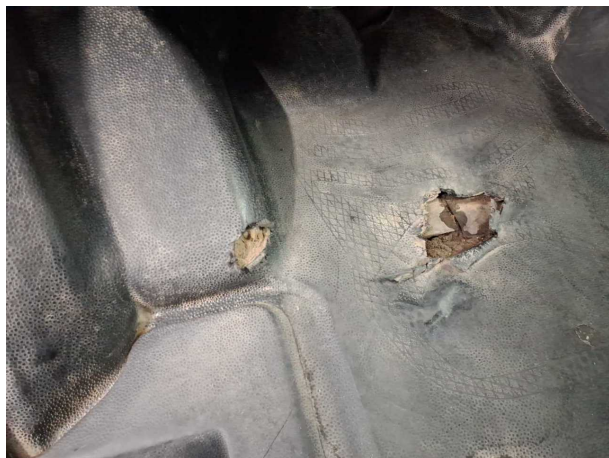
**Beschädigung 2:** Interieur: Innenraum - beschädigt

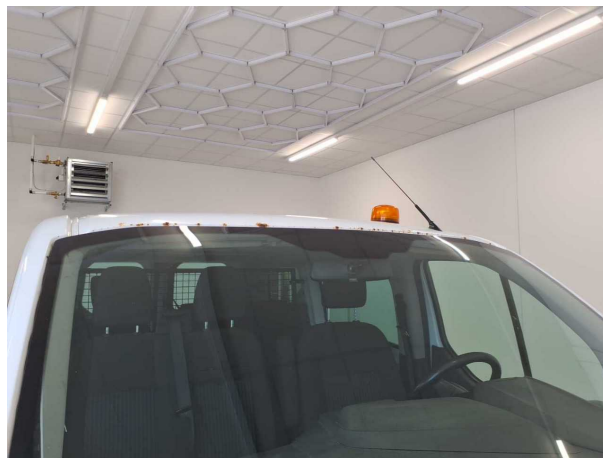
| Nr. Bauteilgruppe | Beschreibung |
|---|---|
| 3 Karosserie | Karosserie - beschädigt |

**Beschädigung 3:** Karosserie: Karosserie - beschädigt

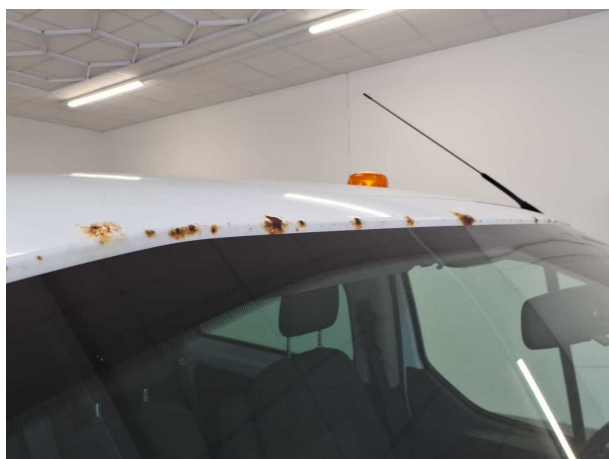
**Beschädigung 3:** Karosserie: Karosserie - beschädigt

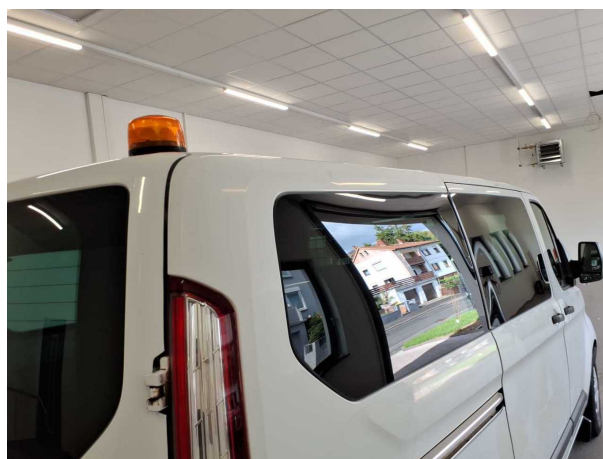
**Beschädigung 3:** Karosserie: Karosserie - beschädigt

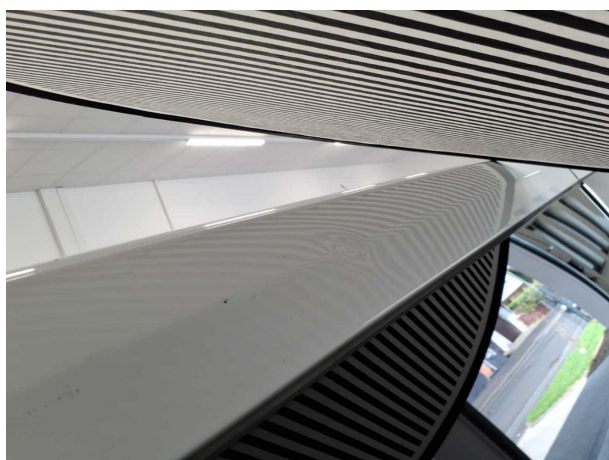
**Beschädigung 3:** Karosserie: Karosserie - beschädigt

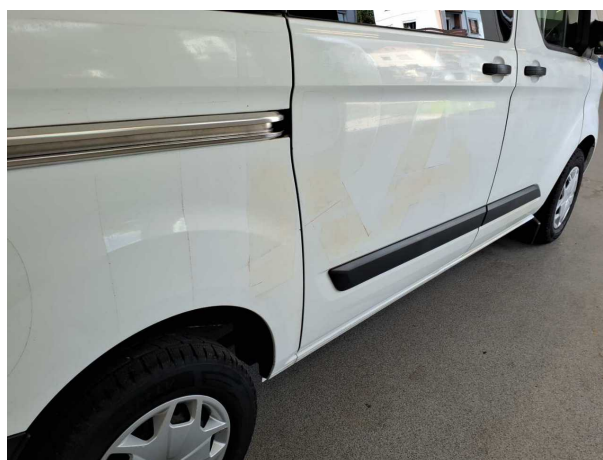
**Beschädigung 3:** Karosserie: Karosserie - beschädigt

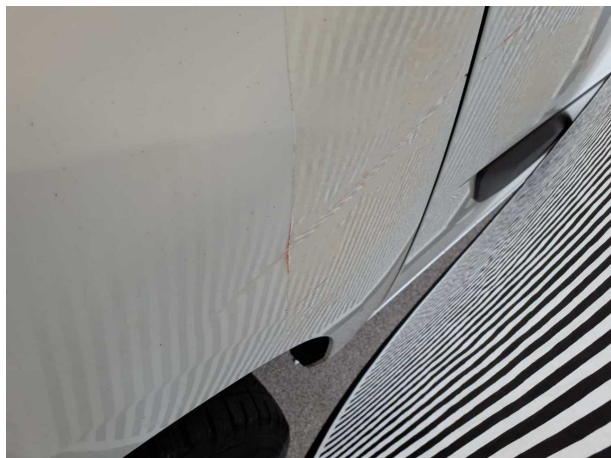
**Beschädigung 3:** Karosserie: Karosserie - beschädigt

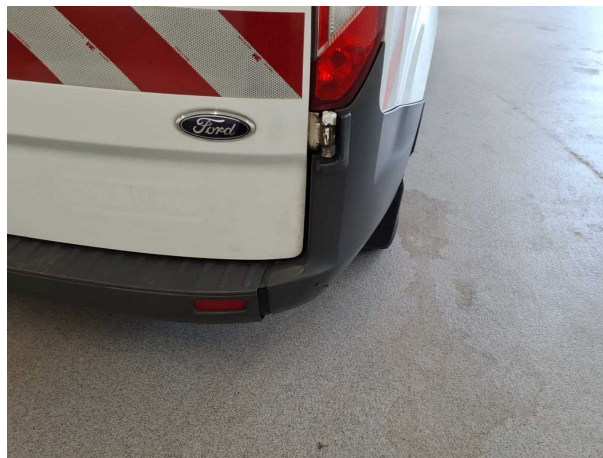
**Beschädigung 3:** Karosserie: Karosserie - beschädigt

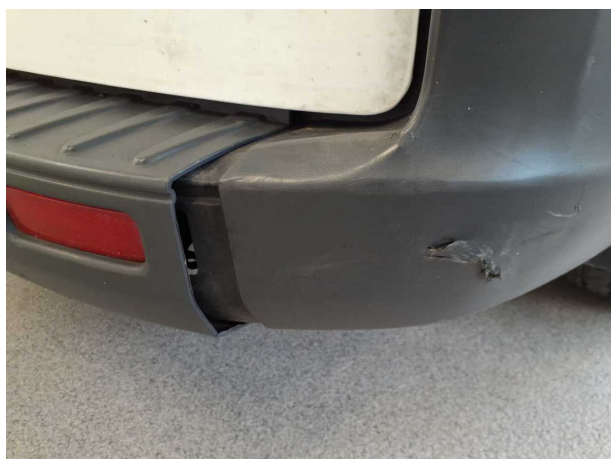
**Beschädigung 3:** Karosserie: Karosserie - beschädigt
