**Volkswagen Crafter Kasten MR**  
**Auftragsnummer: 650.0003.418**

**FIN: WV1ZZZ2EZG6022934**  
**Kennzeichen: MOL-G 581**

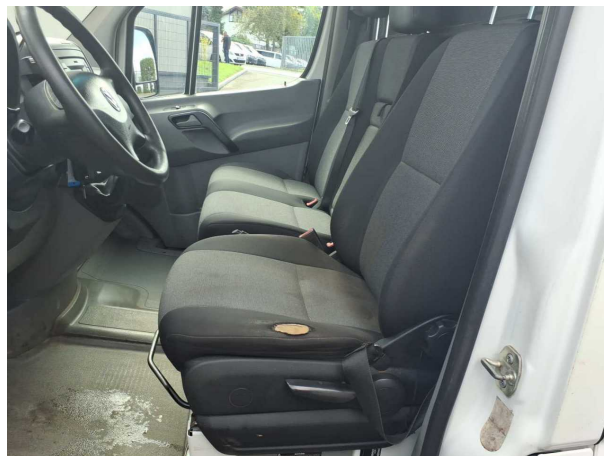
| Nr. | Bauteilgruppe | Beschreibung |
|---|---|---|
| 1 | Interieur | Innenraum - beschädigt |

Beschädigung 1: Interieur: Innenraum - beschädigt

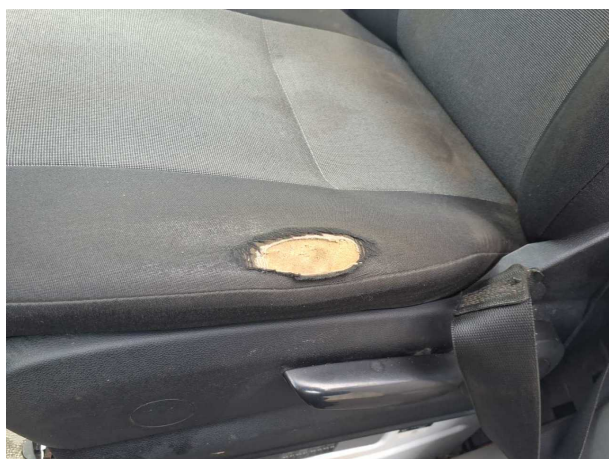
Beschädigung 1: Interieur: Innenraum - beschädigt

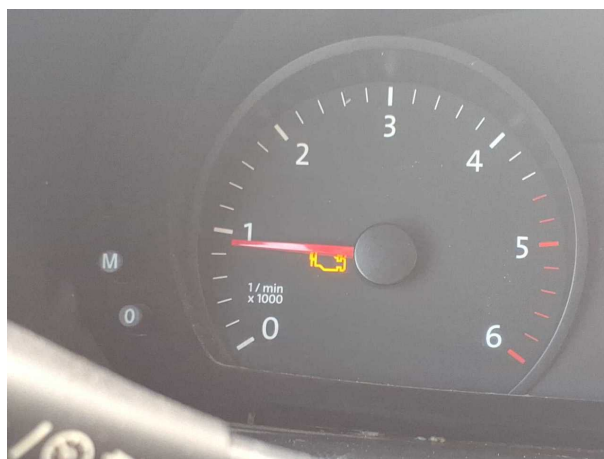
| Nr. | Bauteilgruppe | Beschreibung |
|---|---|---|
| 2 | Instrumententafel | Kontrollleuchte - leuchtet - Diagnose durchführen |

Beschädigung 2: Instrumententafel: Kontrollleuchte - leuchtet - Diagnose durchführen

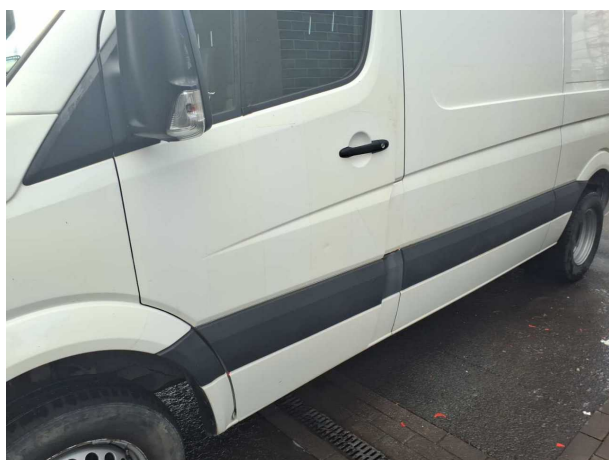
| Nr. | Bauteilgruppe | Beschreibung |
|---|---|---|
| 4 | Karosserie | Karosserie - beschädigt |

Beschädigung 4: Karosserie: Karosserie - beschädigt

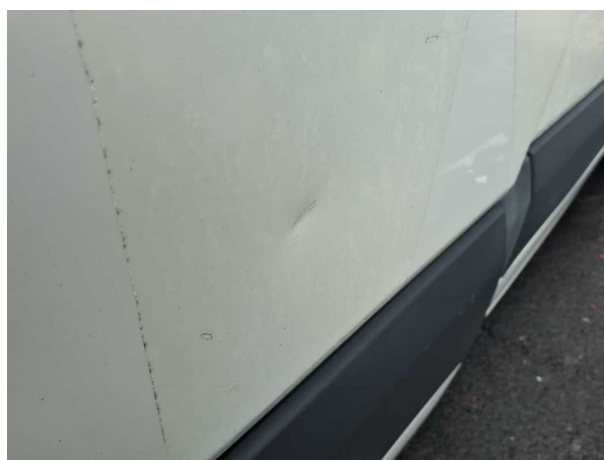
Beschädigung 4: Karosserie: Karosserie - beschädigt

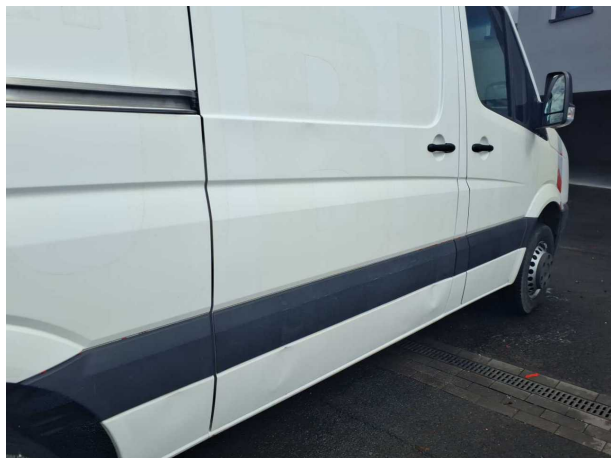
**Beschädigung 4:** Karosserie: Karosserie - beschädigt

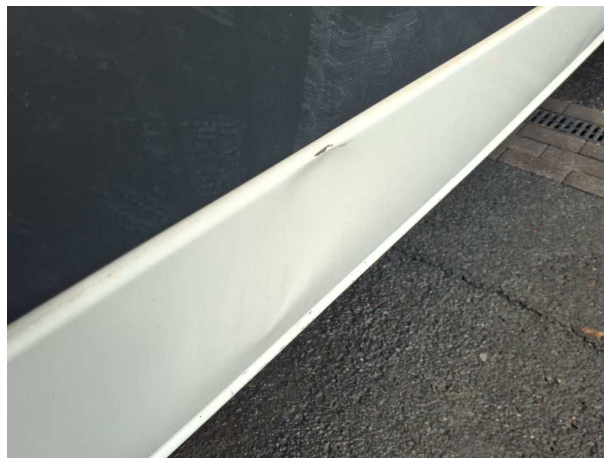
**Beschädigung 4:** Karosserie: Karosserie - beschädigt

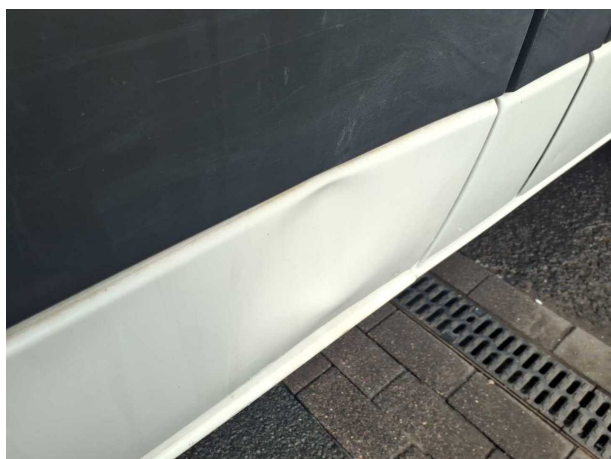
**Beschädigung 4:** Karosserie: Karosserie - beschädigt

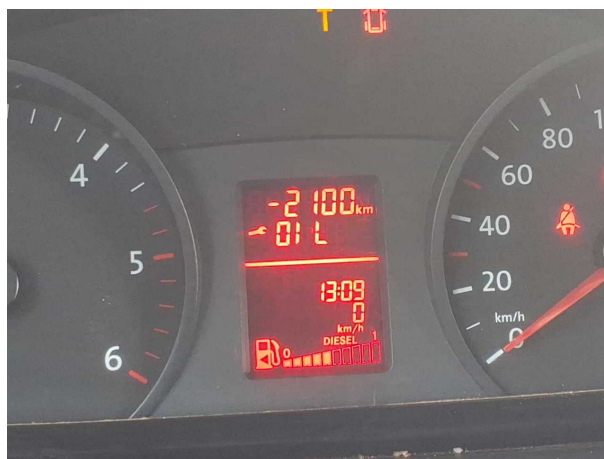
| Nr. | Bauteilgruppe | Beschreibung |
|---|---|---|
| 5 | Sonstiges | Inspektion/Wartung (Inkl. Zahnriemenwechsel, Mehrkosten möglich) - fällig - durchführen |

**Beschädigung 5:** Sonstiges: Inspektion/Wartung (Inkl. Zahnriemenwechsel, Mehrkosten möglich) - fällig - durchführen
