**Mercedes-Benz CLA 180 d Shooting  
Brake**

**FIN: W1K1186031N144436**

**Auftragsnummer: 802.0067.805**

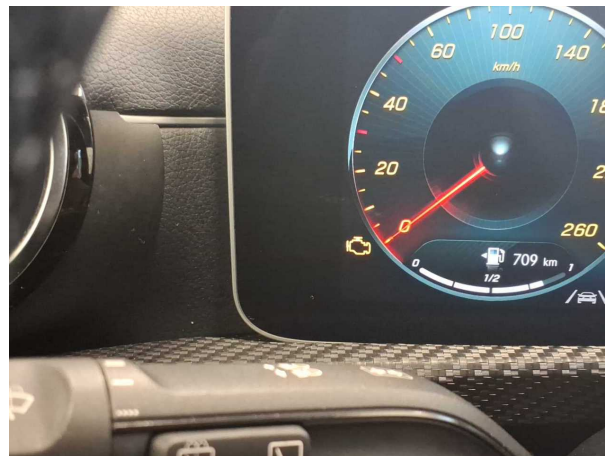
| Nr. | Bauteilgruppe | Beschreibung |
|---|---|---|
| 1 | Instrumententafel | Kontrollleuchte (Sporadisch, glühkerzen fehler) - leuchtet - Diagnose durchführen |

Beschädigung 1: Instrumententafel: Kontrollleuchte (Sporadisch, glühkerzen fehler) - leuchtet - Diagnose

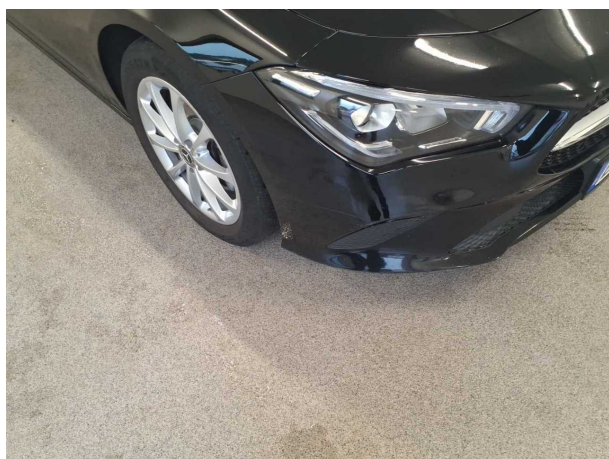
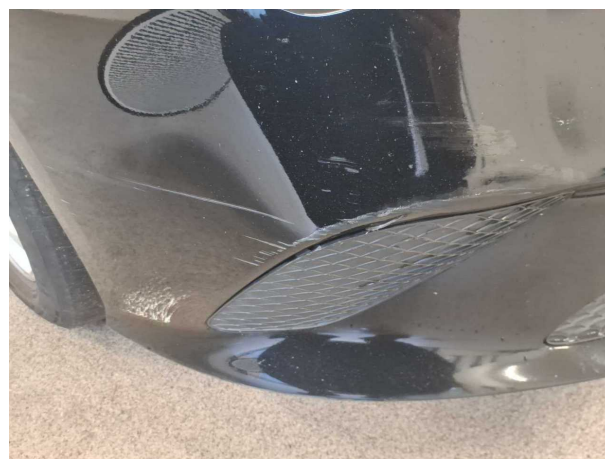
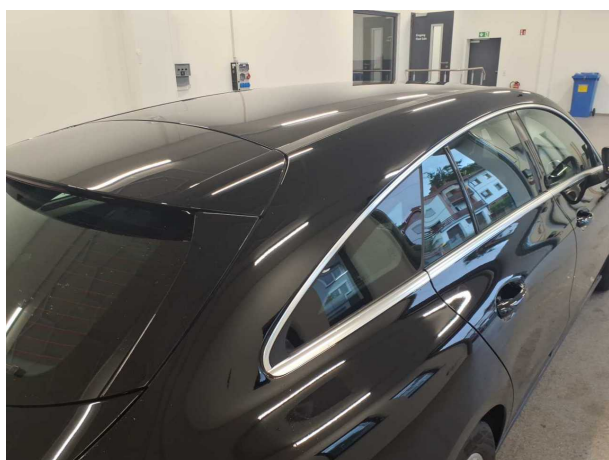
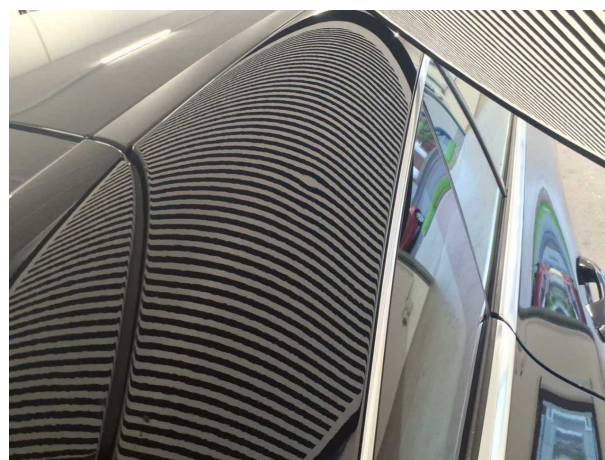
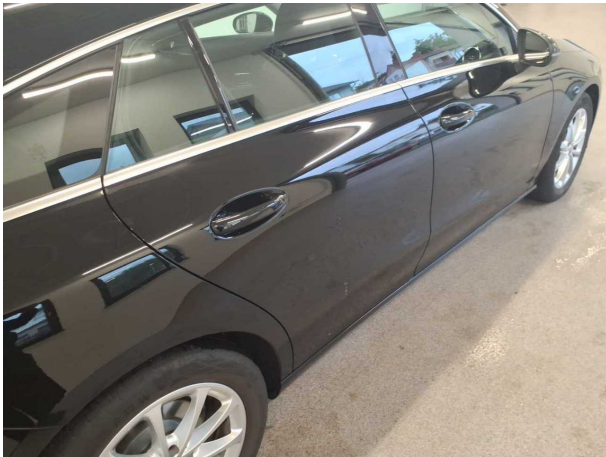
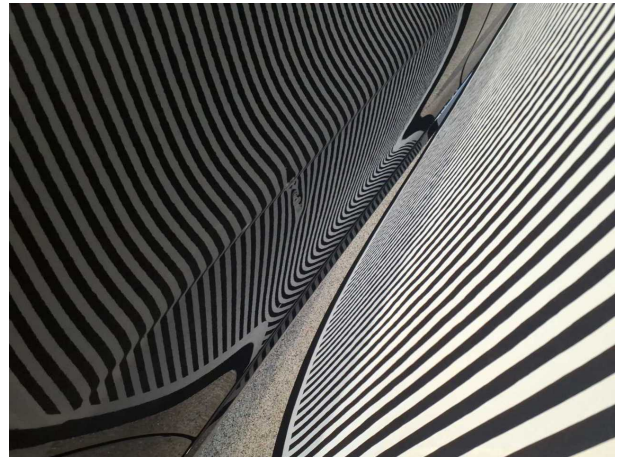
| Nr. | Bauteilgruppe | Beschreibung |
|---|---|---|
| 2 | Karosserie | Karosserie - beschädigt |

Beschädigung 2: Karosserie: Karosserie - beschädigt

**Beschädigung 2:** Karosserie: Karosserie - beschädigt
